Die Schultheissenpforte auf der Nordseite des Berner Münsters wurde 1491 durch E. Küng erbaut. 1899 wurde die gesamte Pforte vollständig in Oberrkirchener Hartsandstein kopiert. Damals wurde auch das Portalgitter ersetzt. Zu einem späteren Zeitpunkt wurde der Boden mit einem Asphaltbelag überdeckt. (1)

Konservieren Restaurieren

Schultheissen- pforte 80/245/311

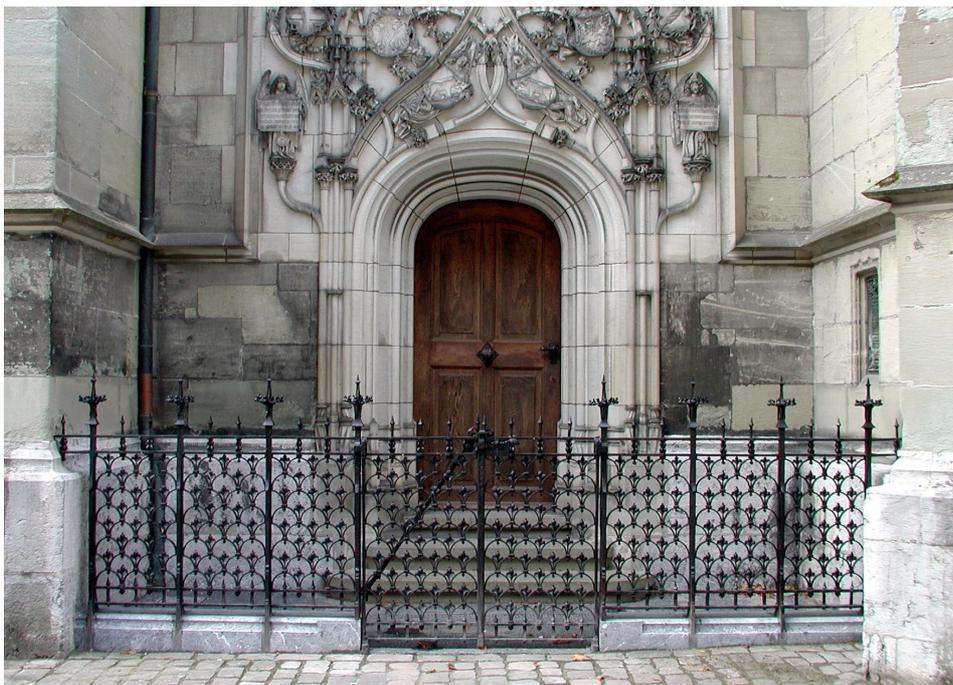
Gesamtansicht des vollendeten Werks,
April 2003

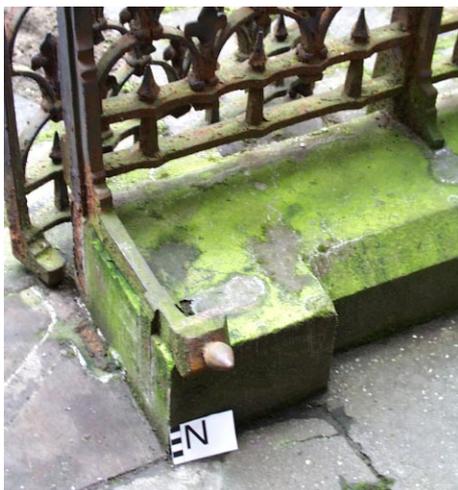
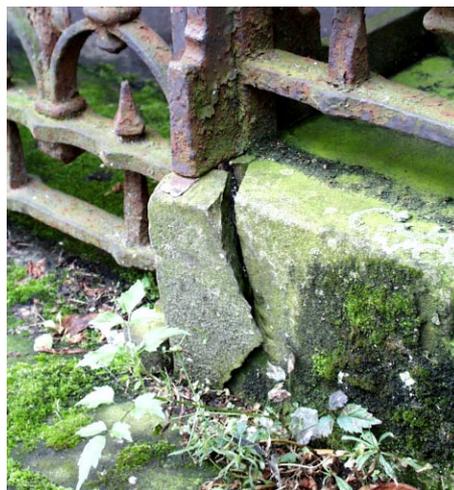
Vorzustand, November
2001: Vorwiegend durch
Rostsprengungen zerstörter
Gittersockel.

Der durch Frost und Rostsprengungen stark beschädigte Sockel des Tores wurde durch die Münsterbauhütte in Kalkstein neu gehauen und versetzt. Der offene und gerissene Asphaltbelag der Portalvorhalle wurde entfernt. Der neue Boden wurde mit alten Kalksteinplatten aus dem Lager der kantonalen Denkmalpflege ausgelegt. Im Sommer 2003 konnte das Gitter in Zusammenarbeit mit dem Kunstschmied durch die Münsterbauhütte an Ort montiert und mit Blei eingegossen werden.

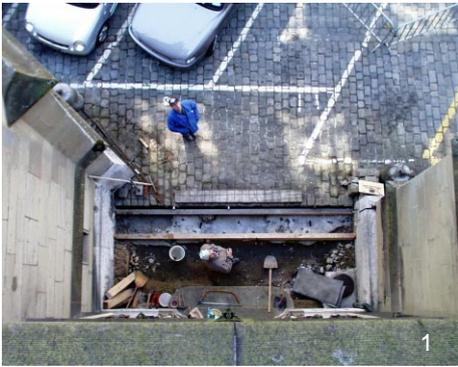
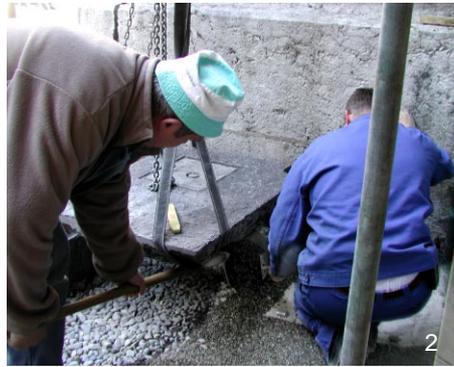
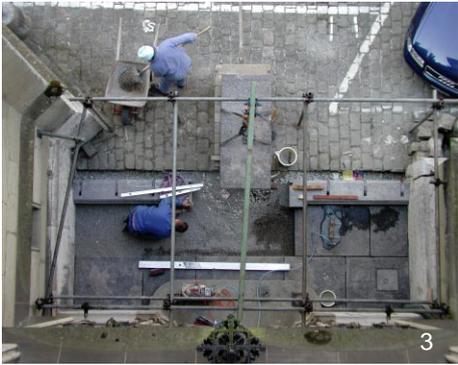
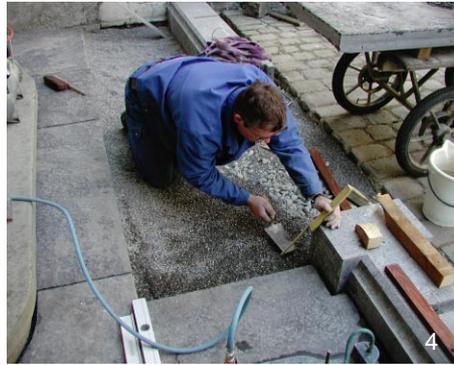
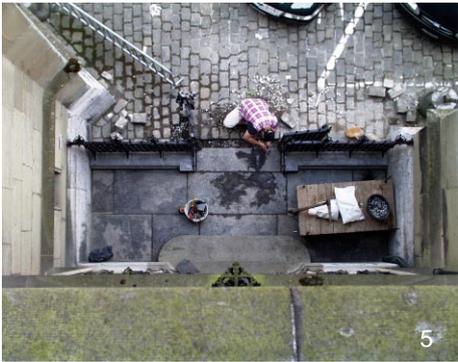
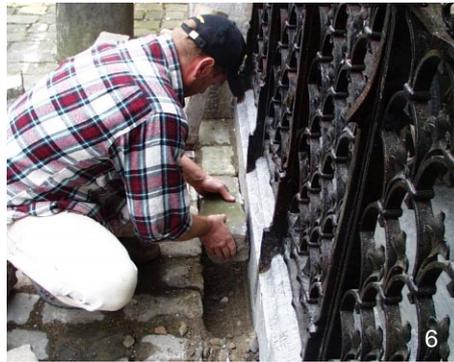
1 Bau eines neuen Fundaments

2-3 Setzen des neuen Kalksteinsockels

4 Anpassen der Steinplatten und Einbetten in ein Kiesbett

5-6 Ergänzen der Gassenpflasterung

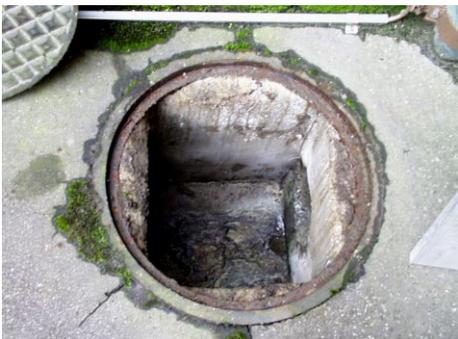
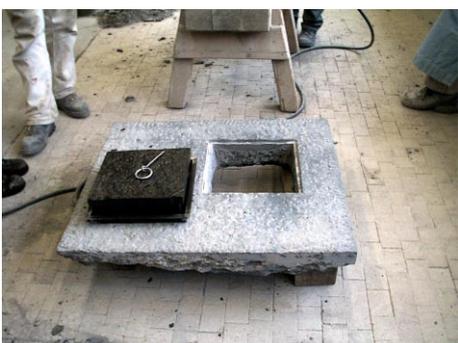
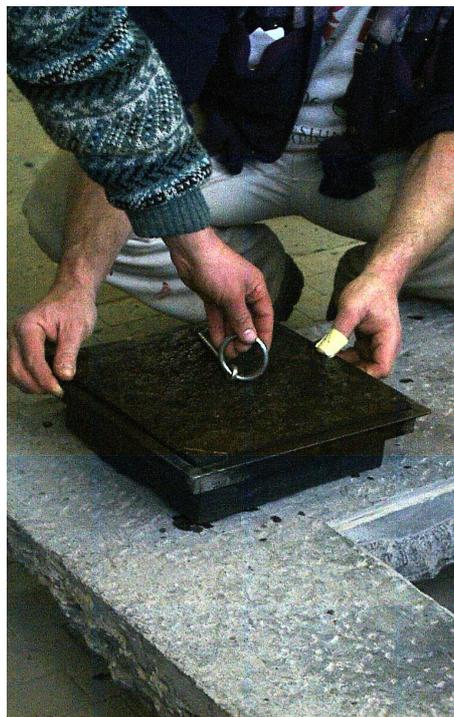
Schultheissenpforte
Servicedeckel auf Mass

Anstelle des defekten bestehenden Schachtdeckels wurde als Winterarbeit ein neuer Deckel aus Stein gehauen und in eine Bodenplatte eingelassen:

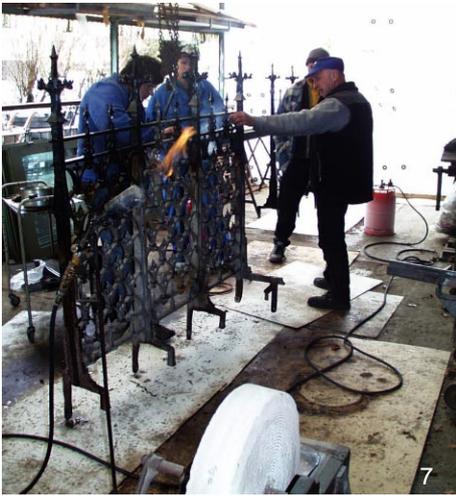
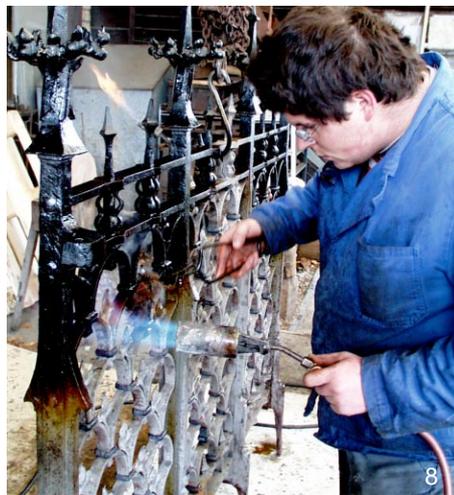
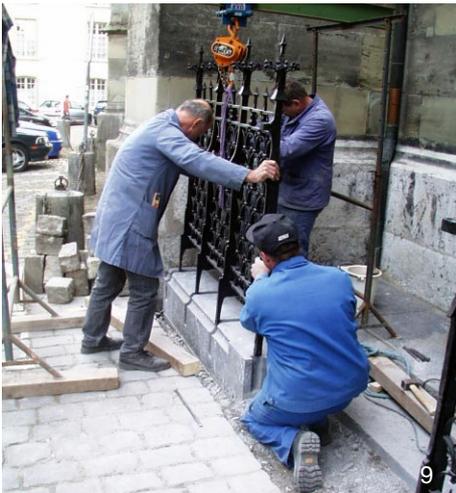
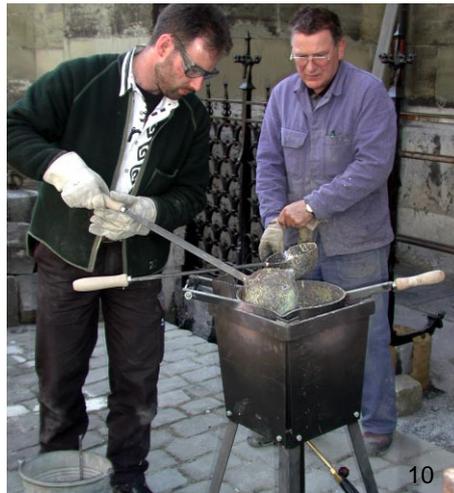
7-8 Anbringen und Ein-
brennen des Leinoels in
der Kunstschlosserei
J. Schweizer

9 Versetzen des restau-
rierten Gitters

Das geschmiedete Gitter aus dem 19. Jahrhundert wies seit längerer Zeit starke Korrosionsschäden auf und war funktionsuntüchtig. Nach der Restaurierung durch die Kunstschlosserei J. Schweizer 2002 wurde die Oberfläche nicht mit einer Farbschicht überzogen, sondern mit Leinöl eingebraunt. Bei dieser traditionellen Technik kommt das Metall ausgezeichnet zur Geltung. Sie erfordert jedoch die mehrfache Wiederholung des Arbeitsgangs. Bei einfacher aber regelmässiger Nachpflege ist ein dauerhafter Schutz vor Korrosion gewährleistet.

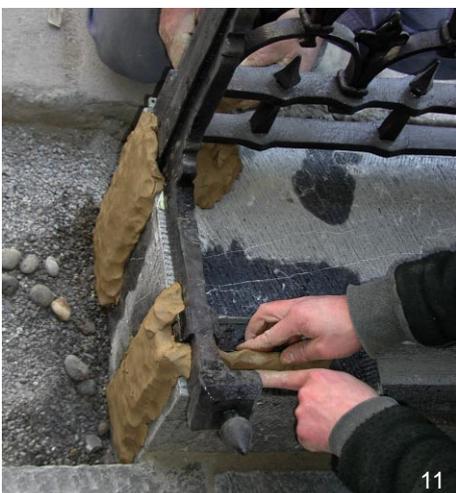
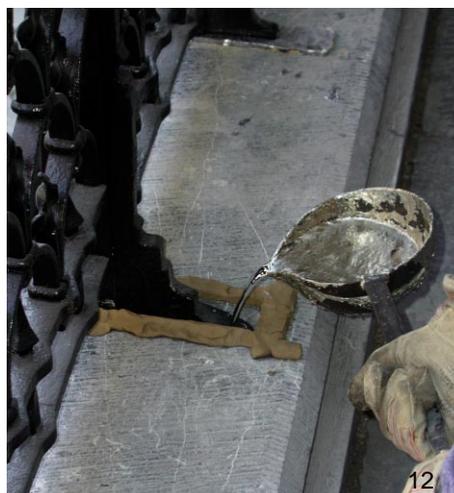
10 Erhitzen des Bleis im
Ofen

11 Abdichten der Ein-
gusslöcher mit Lehm

12 Vergiessen mit flüssi-
gem Blei

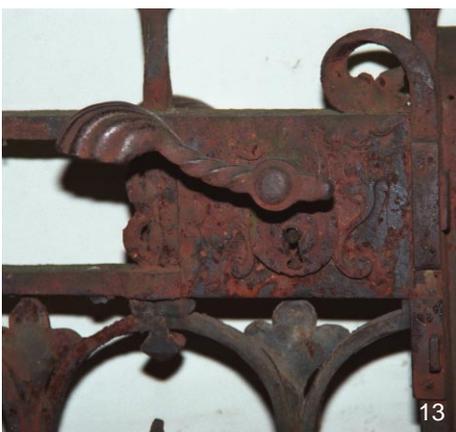
13 Stark verrostetes Git-
ter, Vorzustand vom
11.01.2002

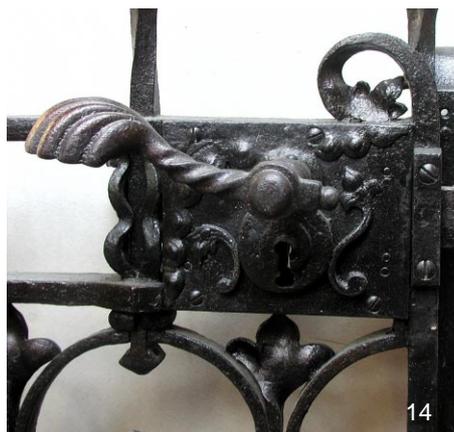
14 Gitter nach der Re-
staurierung, Schlusszu-
stand vom 29.07.2003
