# Berner Münster-Stiftung

## **Tätigkeitsbericht 2004**

H. Häberli, Münsterarchitekt  
Münsterbauleitung Bern

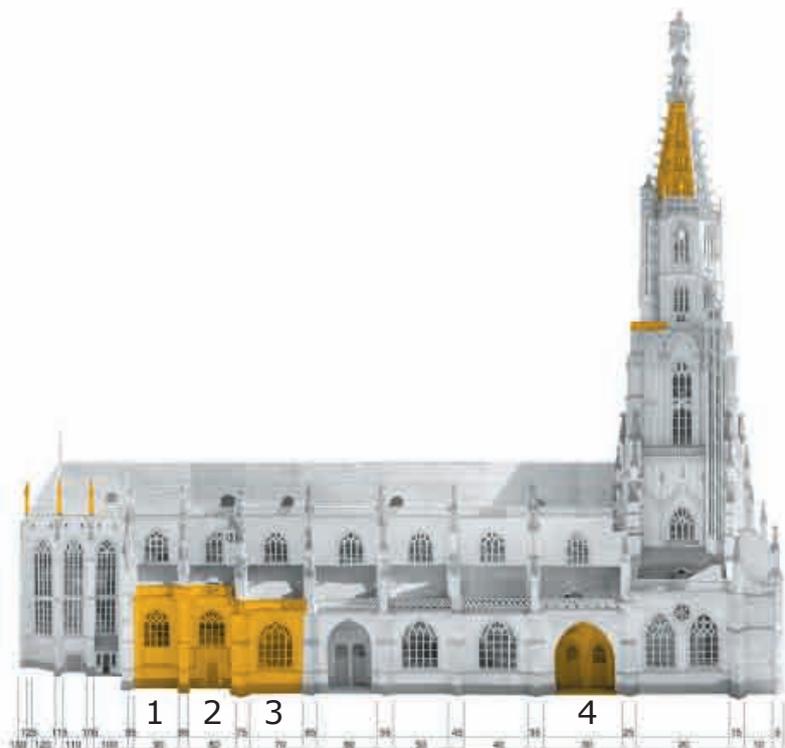
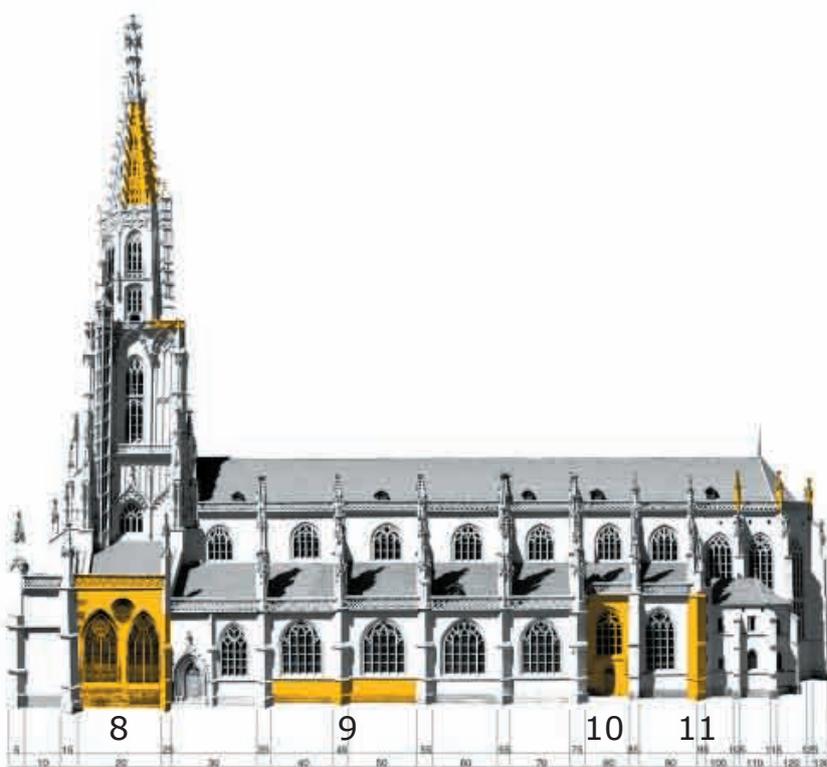
Übersicht über die Baustellen im Jahr 2004:

- 1-2 Fenster 80+90/245/311, Pfeiler 85/245/311 Nord («Machs Na»)
- 3 Fenster 70/245/311 Nord
- 4 Nordportal West 30/250/311
- 5 Turmhelm, 2. Etappe
- 6 Hängengerüste Brüstung Oberer Viereckkranz
- 7 Chorfialen
- 8 Fenster 20/205/311 Süd (Erlach-Ligerz Kapelle)
- 9 Sockel 30-50/205/311 Süd
- 10 Fenster 80/215/311 Süd
- 11 Pfeiler 95/215/311 Süd

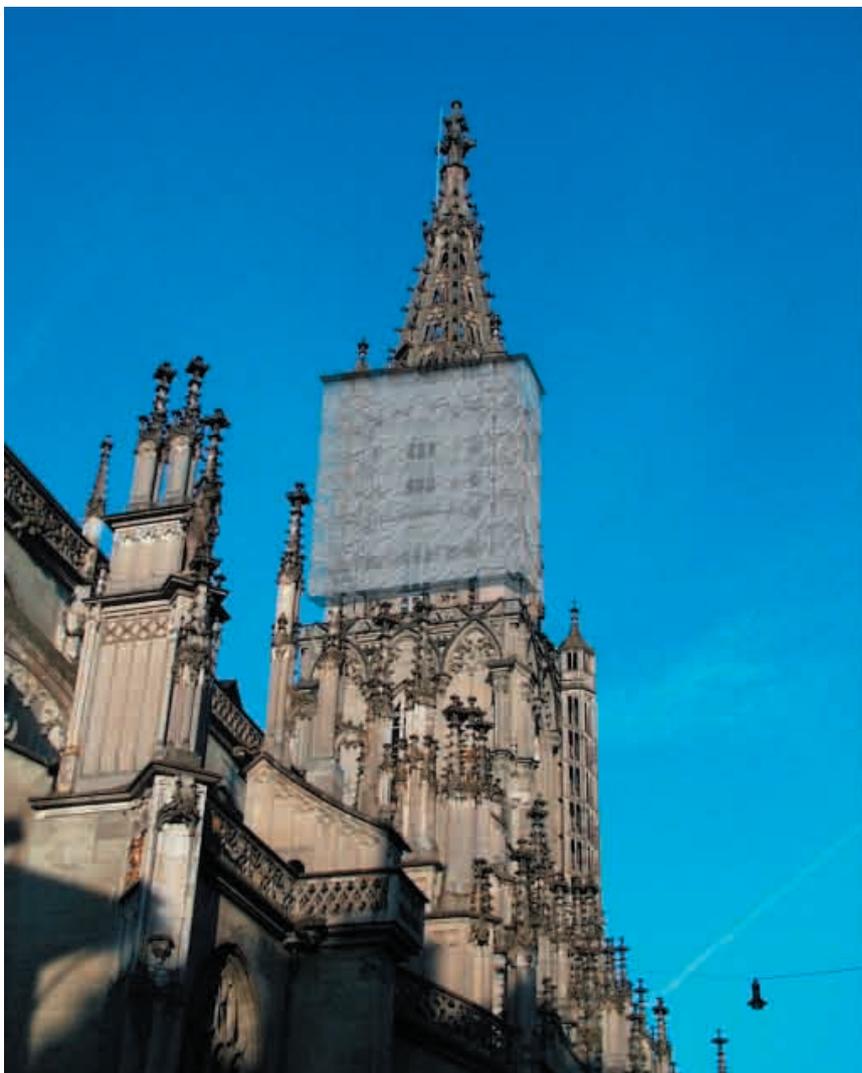
oben: Fotomontage des Gerüsts für die 1. Etappe, zu welcher auch die Treppentürmchen gehören.

rechts oben und mitte: Schäden am Oberen Turmrechteck, rund 50m über dem Boden: Abplatzungen, Risse und stark sandende Bereiche.

Der Arbeitsschwerpunkt für die nächsten Jahre wird die Restaurierung des Achtecks sein. Das Projekt umfasst 4 Etappen voraussichtlich bis ins Jahr 2012. Die Besuchergalerien und die Treppentürmchen bleiben wenn immer möglich während der gesamten Restaurierung für das Publikum geöffnet.

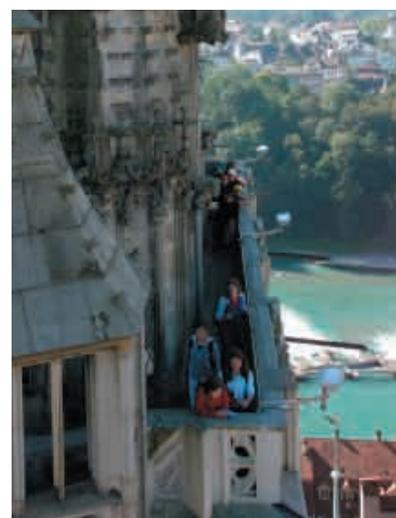
rechts unten: Die Besuchergalerien bleiben durchgehend zugänglich.

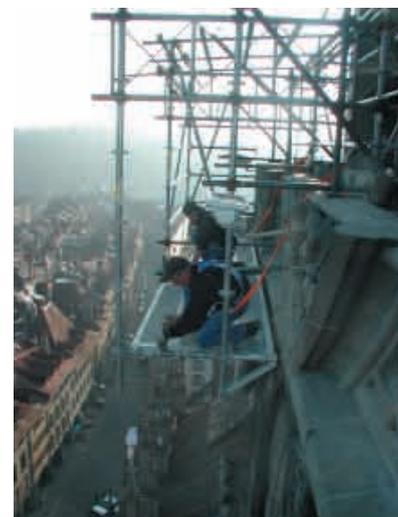
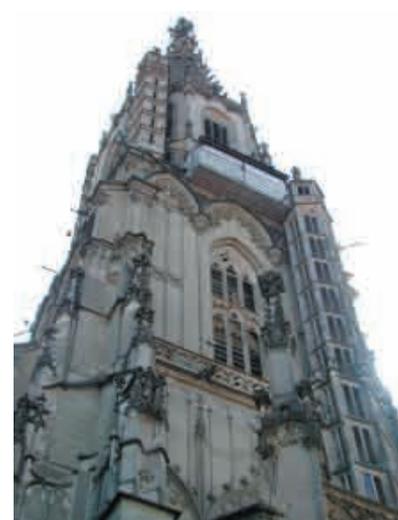
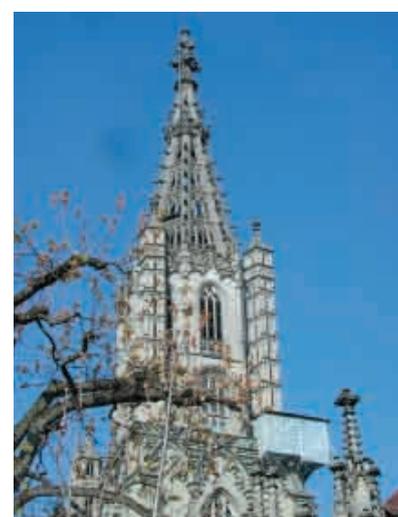
rechts von oben nach unten: 1 Das Hängegerüst wird in luftiger Höhe von Norden nach Nordosten verschoben (30./31. August 2004). 2 Gerüst der Etappe Nordost (März-August 2004). 3 Gerüst der Etappe Ost (September-November 2004).

unten: Brüstung am oberen Viereckkranz, Aufmörtelungen hinter dem Wandergerüst.

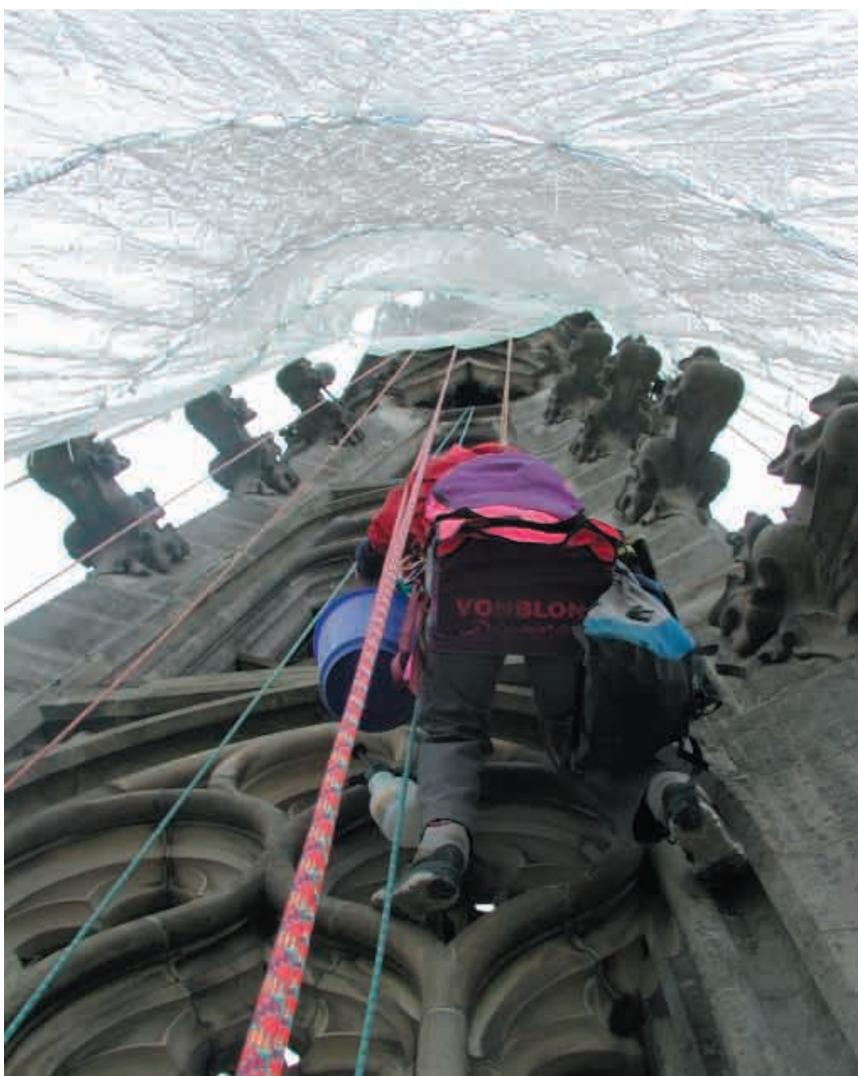
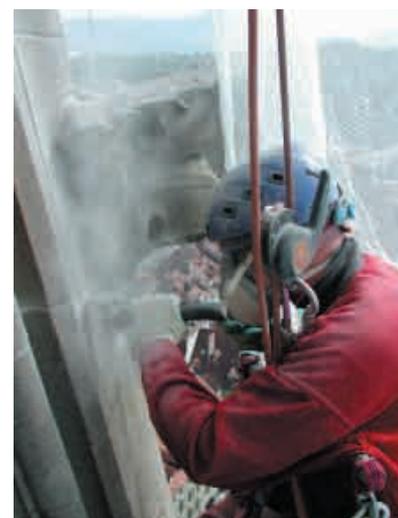
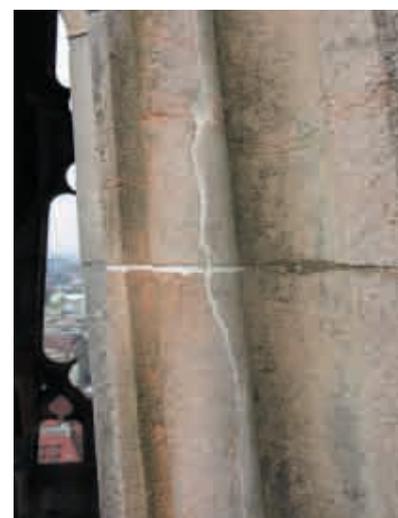
oben: Auffräsen von defekten Fugen am Turmhelm.

unten: Fuge und Riss, mit Edelkalk frisch geschlossen.

Im letzten Tätigkeitsbericht haben wir bereits auf die zahlreichen Abplatzungen und offenen Fugen am Helm hingewiesen. An diesem Bauteil, dessen Zustand heute insgesamt als problematisch bezeichnet werden muss, war 2003 eine erste Etappe von Fugensanierungen durchgeführt worden. Der Arbeitsschwerpunkt im Berichtsjahr lag bei der Schliessung von Rissen sowie einzelner Schäden und Fehlstellen, vor allem aber bei der behelfsmässigen Sanierung der Fugen mit Edelkalk. Mit diesen Massnahmen kann im Hinblick auf die mittelbar bevorstehende Gesamtanierung der Verfallsprozess verzögert werden, welcher entsprechend der Bauteilexposition und der eingeschränkten Zugänglichkeit fortgeschritten ist.

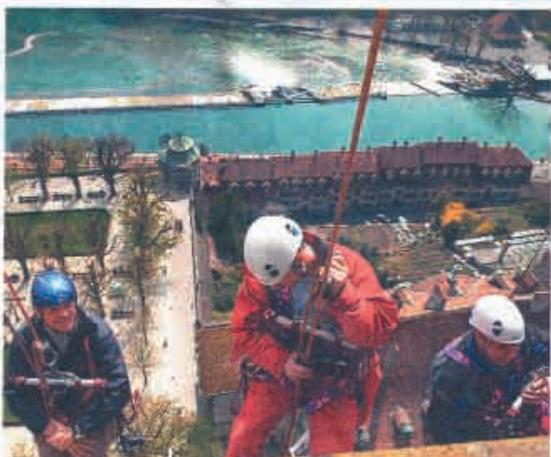
BERN – Sicherheitscheck am Münster: Zwei Mitarbeiter der Münsterbauhütte kontrollieren derzeit unter Aufsicht eines Bergführers die Turmfassade. 60 Meter über dem Boden suchen die «Cliffhanger» feine Risse und lose Teile. «Nach dem kalten Winter könnten Frostsprengungen Fassadenteile herunterstürzen lassen», sagt Münsterarchitekt Hermann Häberli. Gleichzeitig erhalte er ein genaues Bild über den Zustand der Fassade.

Unter Aufsicht eines Bergführers wird die Turmfassade kontrolliert. TMBB

oben: «Cliffhanger» in Aktion! Nicht nur Personen, sondern auch sämtliche Utensilien werden angeseilt.

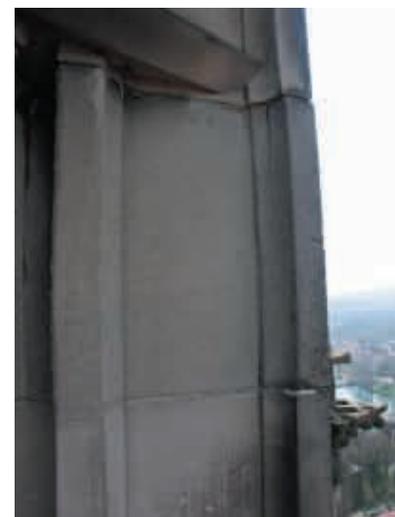
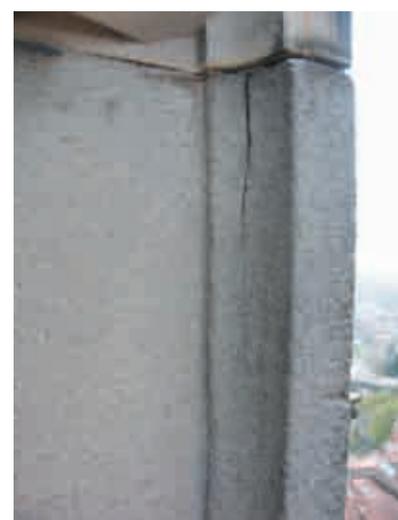
oben: Die Mischbauweise mit unterschiedlich hartem Sandstein führt zu Schäden, hier am oberen Turmachteck.

mitte: Der grobkörnige Zuger Sandstein, welcher ohnehin zur Bildung von Schalen neigt, zeigt unter der Einwirkung des Obernkirchener Sandsteins Klüfte und Abplatzungen.

An den Schäften der Chorfialen werden seit längerer Zeit Schäden festgestellt, die ihre Ursache in der Mischbauweise mit Obernkirchener und Zuger Sandstein haben. Die unterschiedliche Saugfähigkeit und der unterschiedliche Wärmeausdehnungskoeffizient der beiden Materialien führen bei Bewitterung und Temperaturänderungen zu starken mechanischen Belastungen der Werkstücke. Aufgrund dieser Erkenntnis werden an den stark exponierten Bauteilen die Schäfte aus Zuger Sandstein, an denen ausgeprägte Schalenbildungen und Absprengungen festzustellen sind, durch Werkstücke aus Obernkirchener Sandstein ersetzt. Dies bedingt in diesem Fall ein Abtragen der Fialen bis auf die Lagerfuge auf dem Niveau der Galeriebrüstung. Die Massnahme, welche an den Hoch- und Seitenschiffgalerien bereits durchgeführt ist, wurde nun auch am Chorpolygon in Angriff genommen. Dabei wurden die Fialen ohne Gerüst unter Zuhilfenahme eines Pneukrans am Stück abgebaut. Am Boden wurden die Fialen beim Schaft getrennt, schliesslich in die Bauhütte transportiert. Das gewählte Vorgehen hat mehrere Vorteile: Nebst der Zeitersparnis entfällt der Kostenfaktor des Gerüsts, der am Chorpolygon erheblich zu Buch geschlagen hätte. Sehr willkommen ist auch die Durchführbarkeit der Arbeiten im Winter, also ausserhalb der Bausaison.

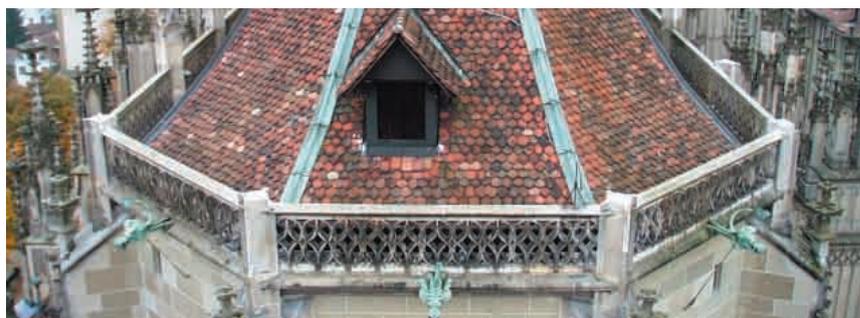
links: Fehlt hier etwas? Die Hochschiffgalerie im Chorbereich nach der Demontage der fünf Fialen im Winter 2004.

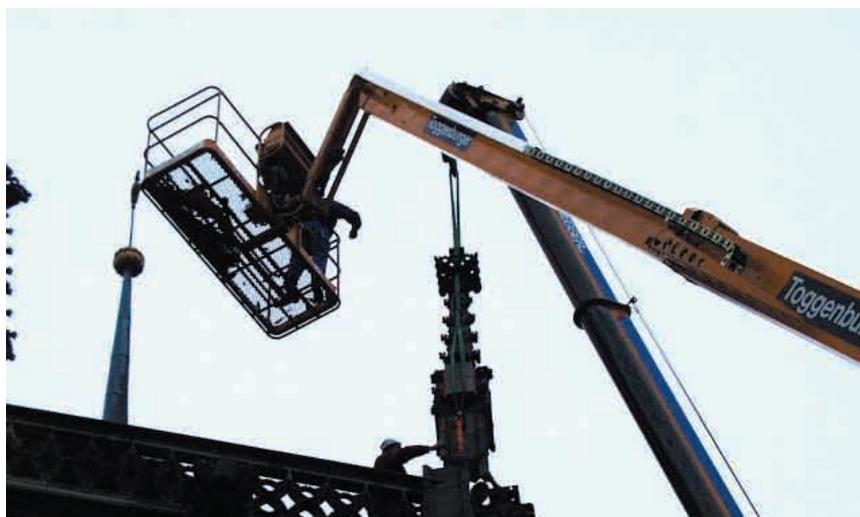
Abbau von fünf Chorfialen mit dem Pneukran und Zwischenlagerung auf der Münsterplattform. Die Chorfialen werden anschliessend in die Bauhütte gebracht, wo sie während des Winters restauriert werden sollen (vgl. nächste Seite).

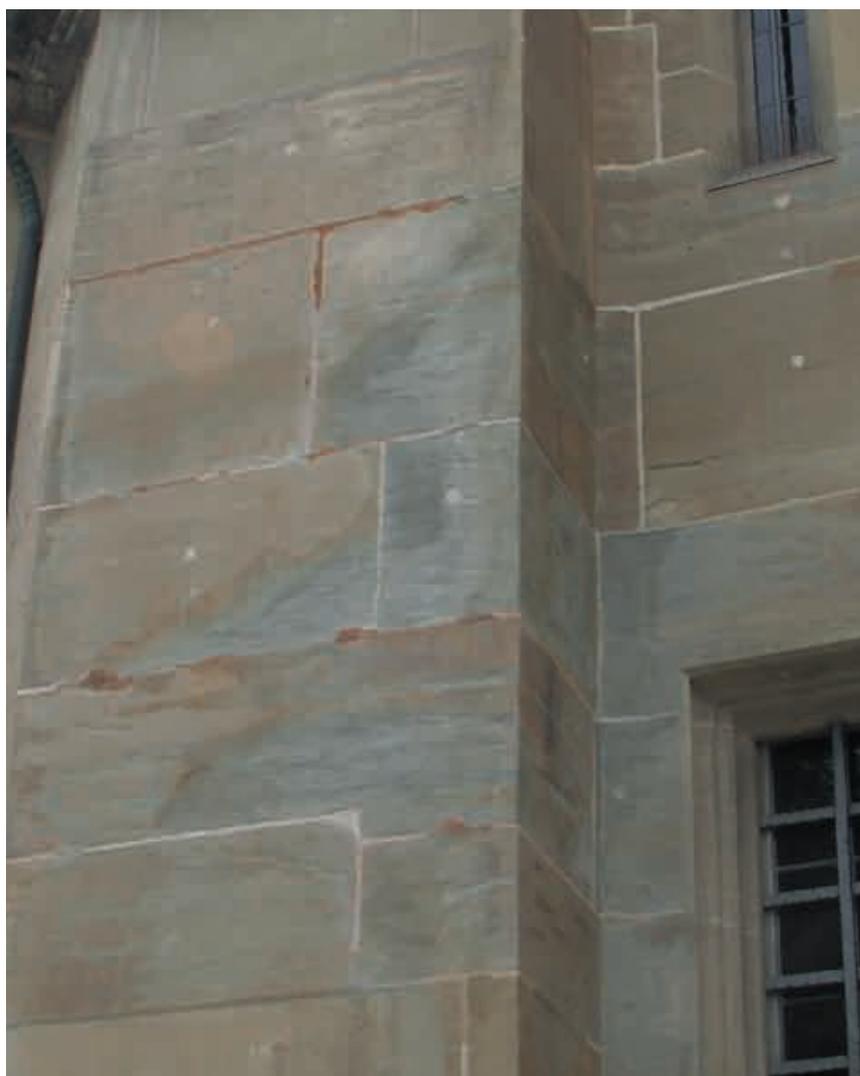
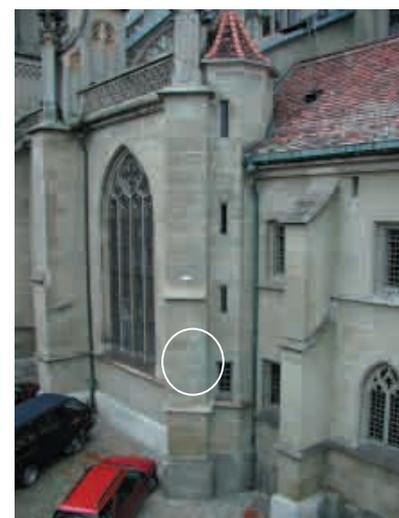
oben: Pfeiler 95/215/311 der Südseite: Schlusszustandsfoto ab Hebebühne nach Abschluss der Konservierungsarbeiten.

links: Detail eines fertig aufgemörtelten Bereiches. Als Versuch wurde der Mörtel nicht mehr farblich auf die bereits vorhandene Steinpatina eingetönt, sondern auf die originale Steinfarbe abgestimmt. Die Fehlstelle bleibt klar erkennbar. Spätere Retuschen mit mineralischen Pigmenten sind bei Bedarf jederzeit möglich.

Nachdem der obere Teil des Pfeilers bereits in der Saison 2003 fertig restauriert worden war (siehe Tätigkeitsbericht 2003), wurden 2004 die Arbeiten am Pfeiler in Angriff genommen. Im Unterschied zu den Pfeilern der Nordseite wurde hier eine Sicherung mit minimalen Eingriffen versucht. Die Wahl für dieses Vorgehen fiel aufgrund der guten Zugänglichkeit und Sichtbarkeit des Bauteils, welche die Nachkontrolle erleichtert. Anstelle einer vollflächigen Aufmörtelung wurden bei den Schädstellen nur die Abbruchkanten gesichert bzw. mit mineralischem Mörtel angebösch. Die Fehlstellen sind nach wie vor sichtbar; der Verwitterungsprozess hingegen kann verzögert werden.

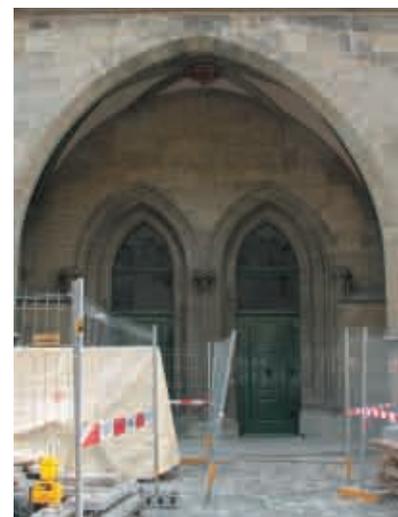
oben: Gesamtansicht des westlichen Nordportals nach Abschluss der Restaurierung. Durch das Absenken des Bodens konnte ein erster Behindertenzugang zum Münster realisiert werden.

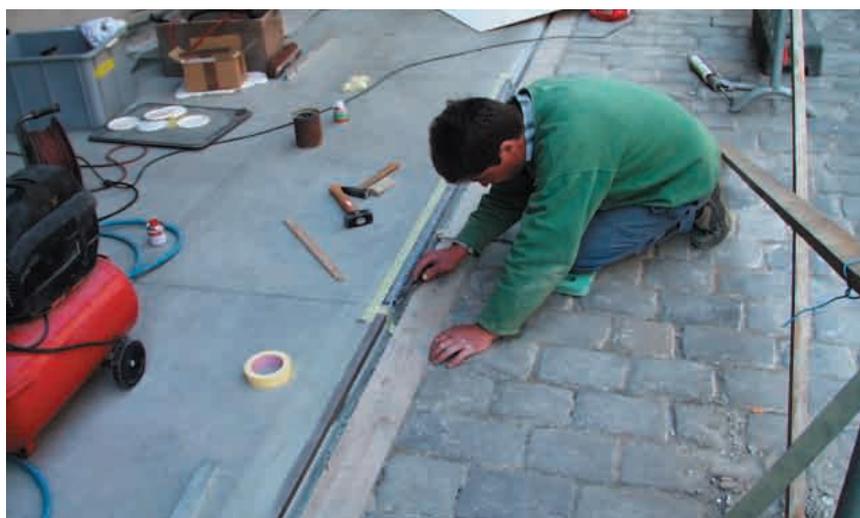
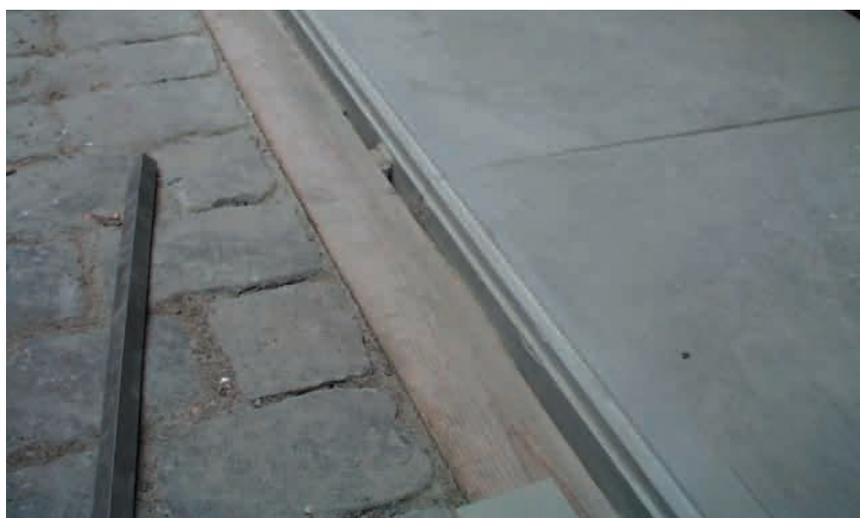
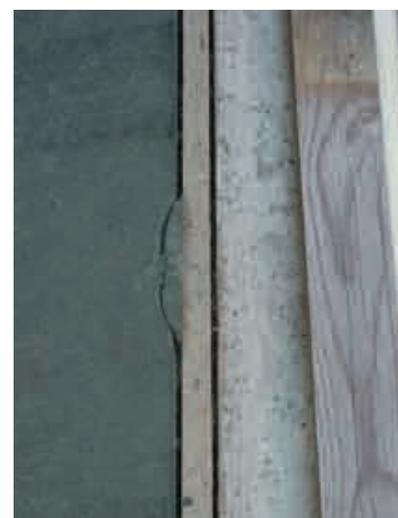
links/unten: Durch den Missbrauch der Portalvorhalle als Wendeplatz entstanden bald nach der Eröffnung Schäden am neuen Boden. Zum Schutz der empfindlichen Kante montierte die Münsterbauhütte einen Chromstahlwinkel.

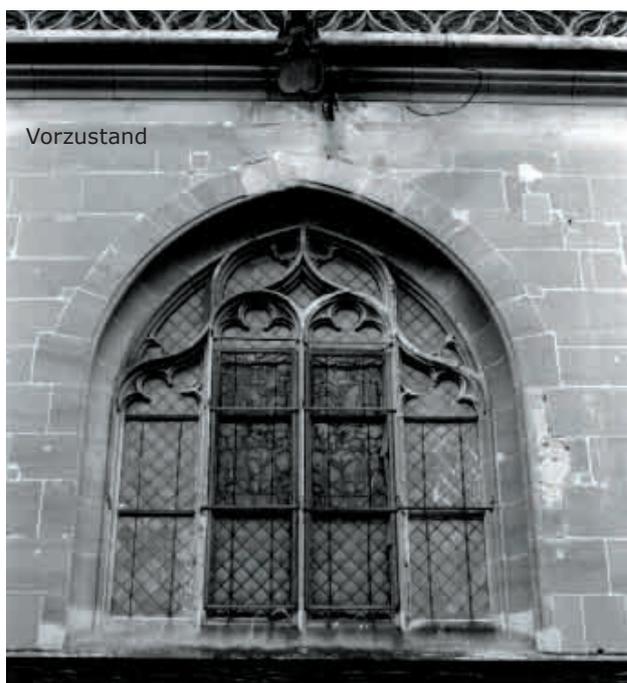
Leibung, Stab- und Masswerk am Obergadenfenster 50 der Nordseite wurden 1995 durch die Münsterbauhütte im Rahmen der zwischen 1987 und 1998 durchgeführten Kampagne komplett ersetzt (links: Vorzustand/rechts: renoviert).

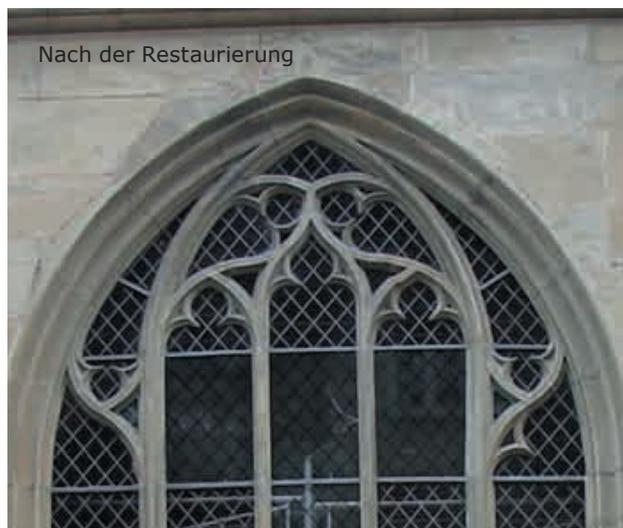
Das Fenster 70 am nördlichen Seitenschiff wurde 2004-2005 ebenfalls durch die Münsterbauhütte an Ort restauriert, diesmal ohne jeglichen Steinersatz. Der angetroffene Zustand war bei beiden Fenstern 50 und 70 vergleichbar. Die Profile der Obergadenfenster sind allerdings generell wesentlich grösser und somit stabiler als diejenigen der Seitenschiffenster (links: Vorzustand/rechts: restauriert).

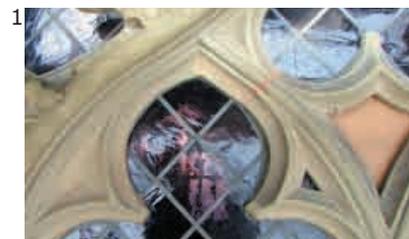
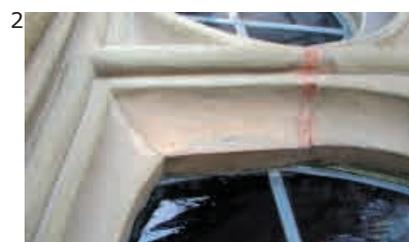
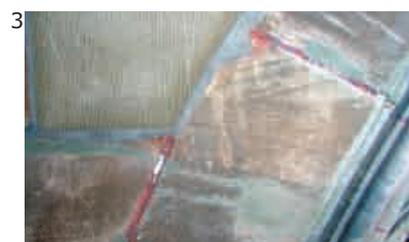
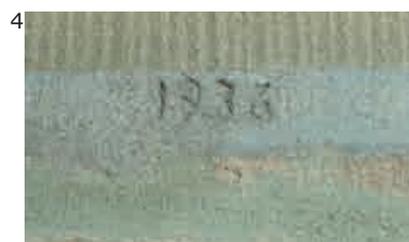
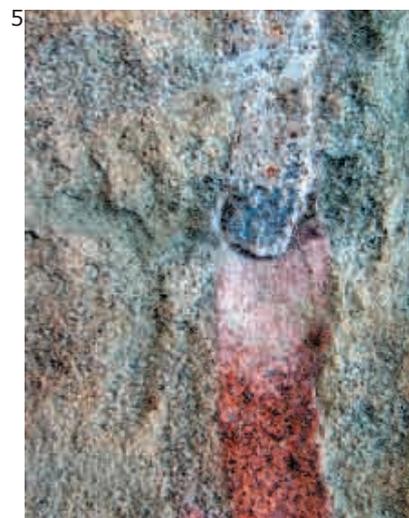
- 1 Gelbe Fassungsreste in mehreren Hohlkehlen
- 2 Detail aus Abb. 1
- 3 im Zementmörtel eingeritztes Datum 1936
- 4 Detail aus Abb. 3
- 5 Pfeilerfläche 95/215/311: braunoliver Mörtel oberhalb von rötlichem Mörtel

(Fotos und Legenden s. 17-18: Untersuchungsbericht Mörtel und Farbfassungen des südöstlichen Fenster- und Portalbereichs 80, 85 + 95/215/311, 10.03.2004 Urs Zumbrunn)

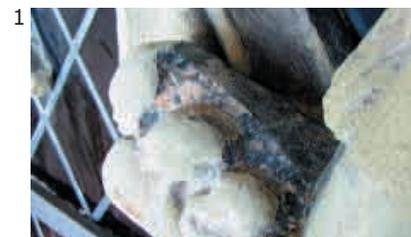
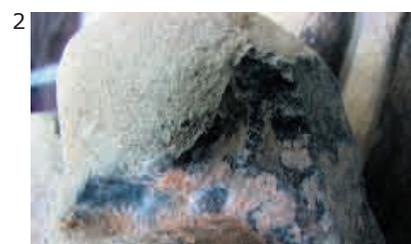
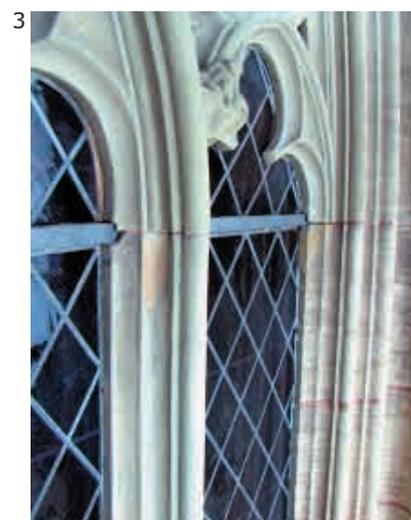
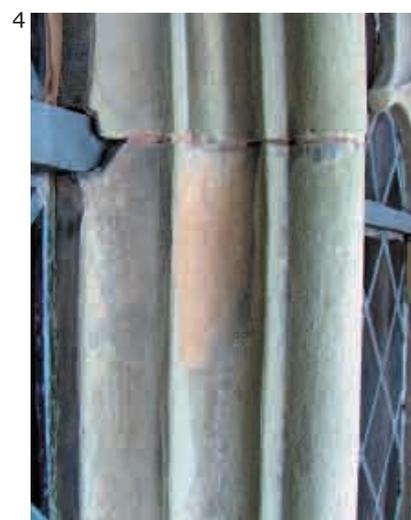
- 1 Gelbe Farbfassungsreste unter schwarzer Kruste.  
Unterhalb der Farbe liegt eine zweite schwarzbraune Kruste.
- 2 Detail aus Abb. 1.
- 3 Gelbe Fassungsreste am Stabwerk.
- 4 Detail aus Abb 3.

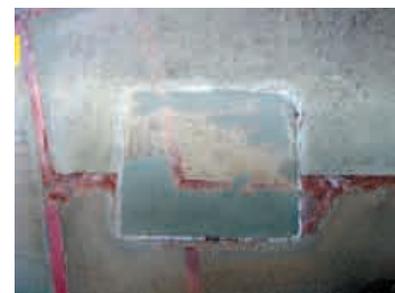
oben: Geflickt wurde immer schon: Vierung und Mörtelflicke aus diversen Jahrhunderten, zuletzt Reparatur des alten Flickes und eines Fugenstückes im Frühling 2004.

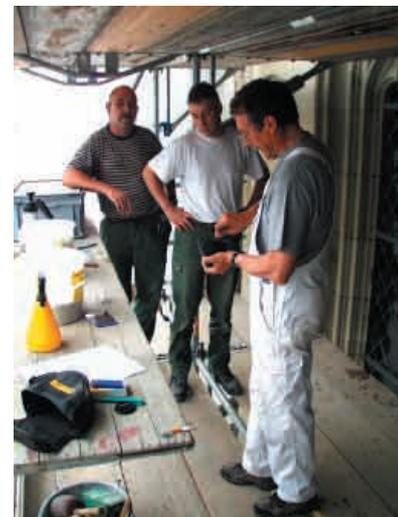
Urs Zumbunn und das Team der Münsterbauhütte am Fenster 90 Nord.

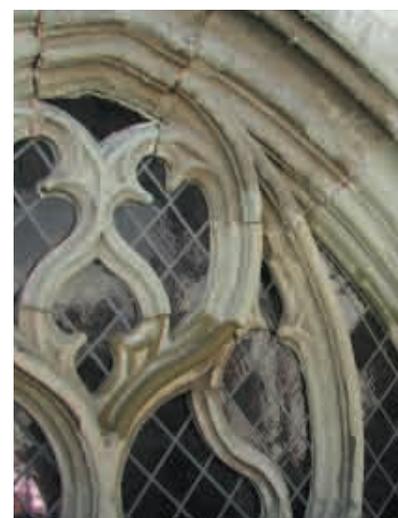
Aufmörtelung eines fehlenden Rundstabs mit kolloidalem  $\text{SiO}_2$ .

Fazit: Kolloidales  $\text{SiO}_2$  ist für grosse Flickstellen kaum geeignet; die Grenzen der Technologie liegen u. a. beim Zwang zum schichtweisen Auftrag und bei der Tendenz zur Bildung von kleinen oberflächlichen Schwundrissen (Craquelets).

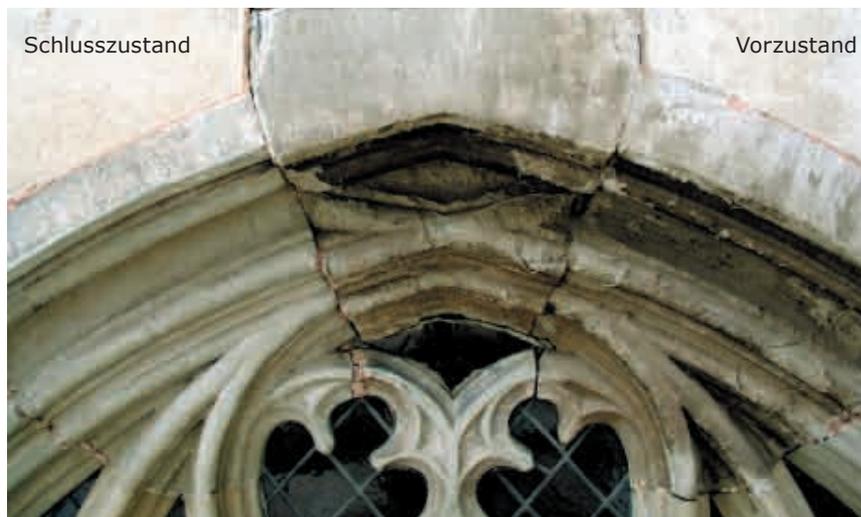
Detail Fenster 90 Nord: linke Bildhälfte nach der Restaurierung, rechts noch im angetroffenen Zustand

Detail Fenster 90 Nord: Reduktion von Oberflächen durch vorsichtiges Zurückkleben von aufgebrochenen Steinschollen mit Kieselsäure-dispersion (links vorher, rechts: nachher)

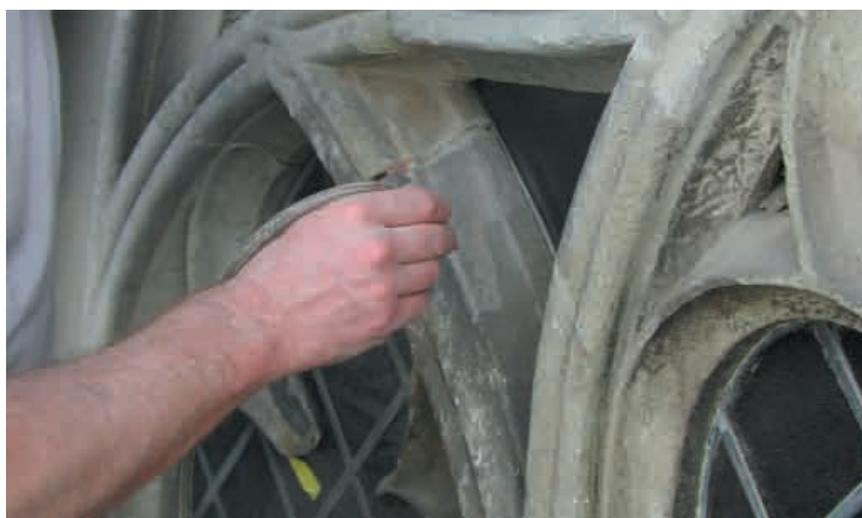
Fenster 80 Nord, über Schultheisenpforte: Reduktion schwarzer Krusten mit dem Mikrosandstrahlgerät. Aufgrund möglicherweise noch vorhandener Farbspuren erfordert diese Methode höchste Konzentration und Fingerspitzengefühl.

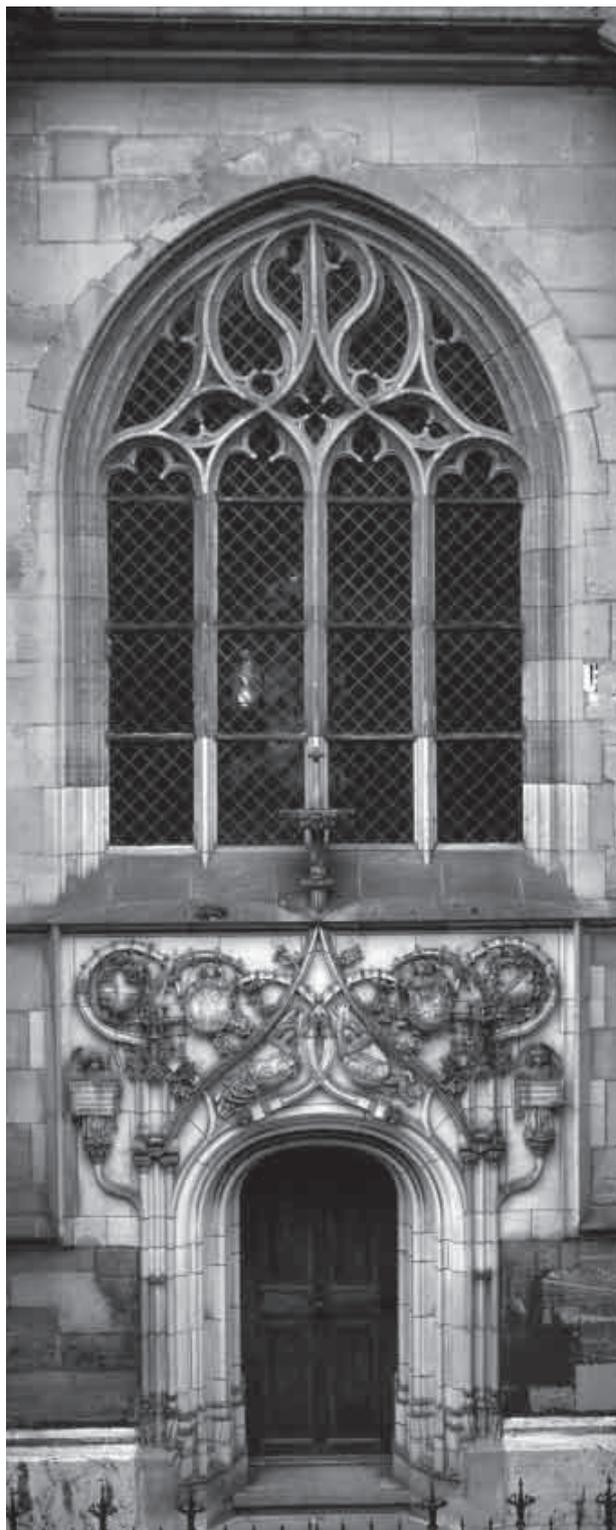
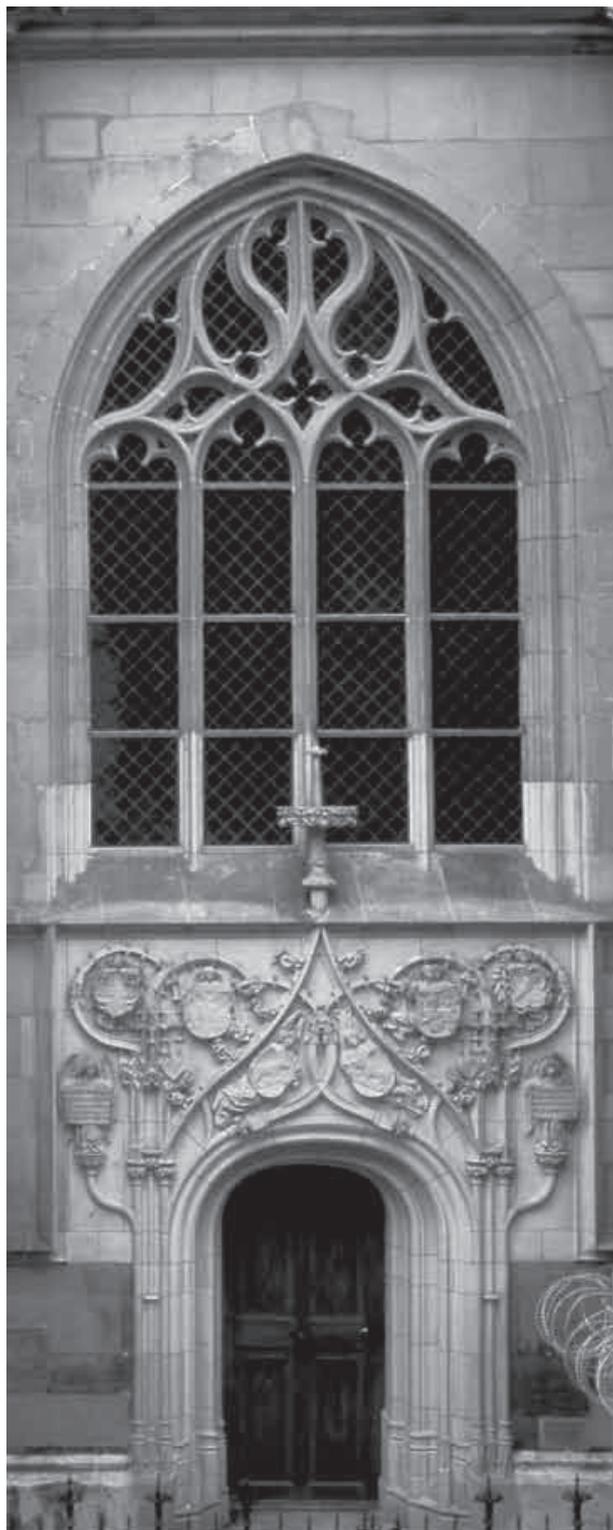
Links: Vorzustand vom November 2003. Rechts: Schlusszustand vom November 2004.

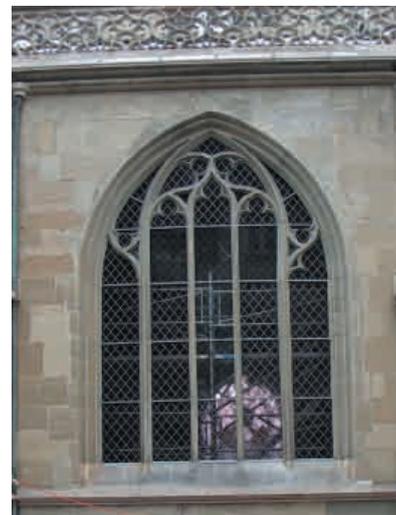
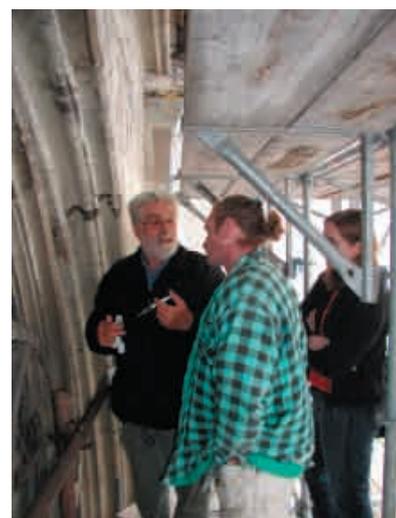
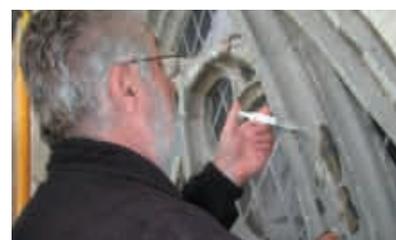
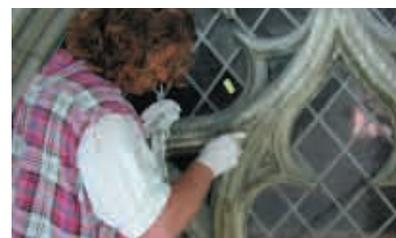
Workshop mit A. Walser: Zurückkleben von aufgeblätternen Steinschuppen mit Vorfestiger vor der Aufmörtelung mit mineralischem Mörtel (im Mikrobereich vergütet mit 1% Acryl).

Am Fenster 70 Nord wurde auf Anregung von Restaurator Andreas Walser eine neue Arbeitssystematik erprobt: In einer ersten Phase wurden übers gesamte Fenster die wesentlichsten Schäden repariert. Anschliessend wurden diese Massnahmen im Rahmen mehrerer Gesamtüberarbeitungen in Absprache mit der Münsterbauleitung Schritt für Schritt verfeinert. Dieses Vorgehen hinterliess im Vergleich zu den Arbeiten am Feld 80 Süd ein optisch weniger perfektes Resultat; die Gesamtwirkung hingegen ist als restauriertes mittelalterliches Fenstermasswerk wesentlich glaubwürdiger.

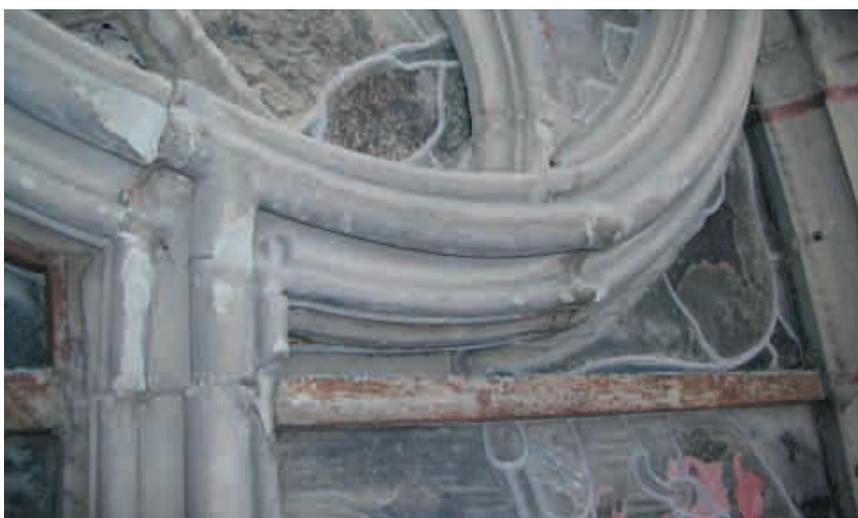
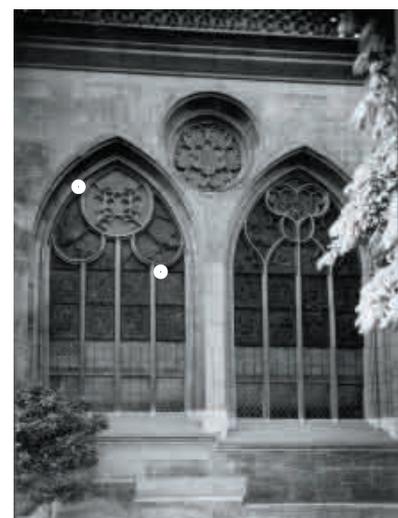
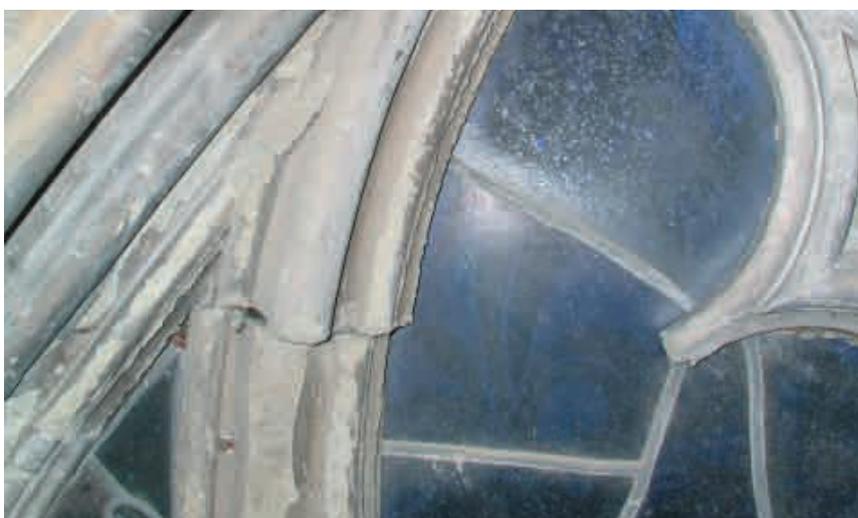
Bestandesaufnahme am Fenstermasswerk Erlach-Ligerz-Kapelle Süd: Das gesamte Masswerk weist zahlreiche Setzungsrisse hauptsächlich aus der Zeit des Turmaufbaus am Ende des 19. Jahrhunderts auf. Es sind auch Schäden durch Bewegungen neueren Datums erkennbar. Der Fugenmörtel fehlt vielerorts vollständig. Einzelne Werkstücke werden nur noch durch die Bleiverglasung vor dem Herunterstürzen bewahrt – Es besteht akuter Handlungsbedarf! In Absprache mit dem Ingenieur wurden erste Notsicherungsmaßnahmen veranlasst.

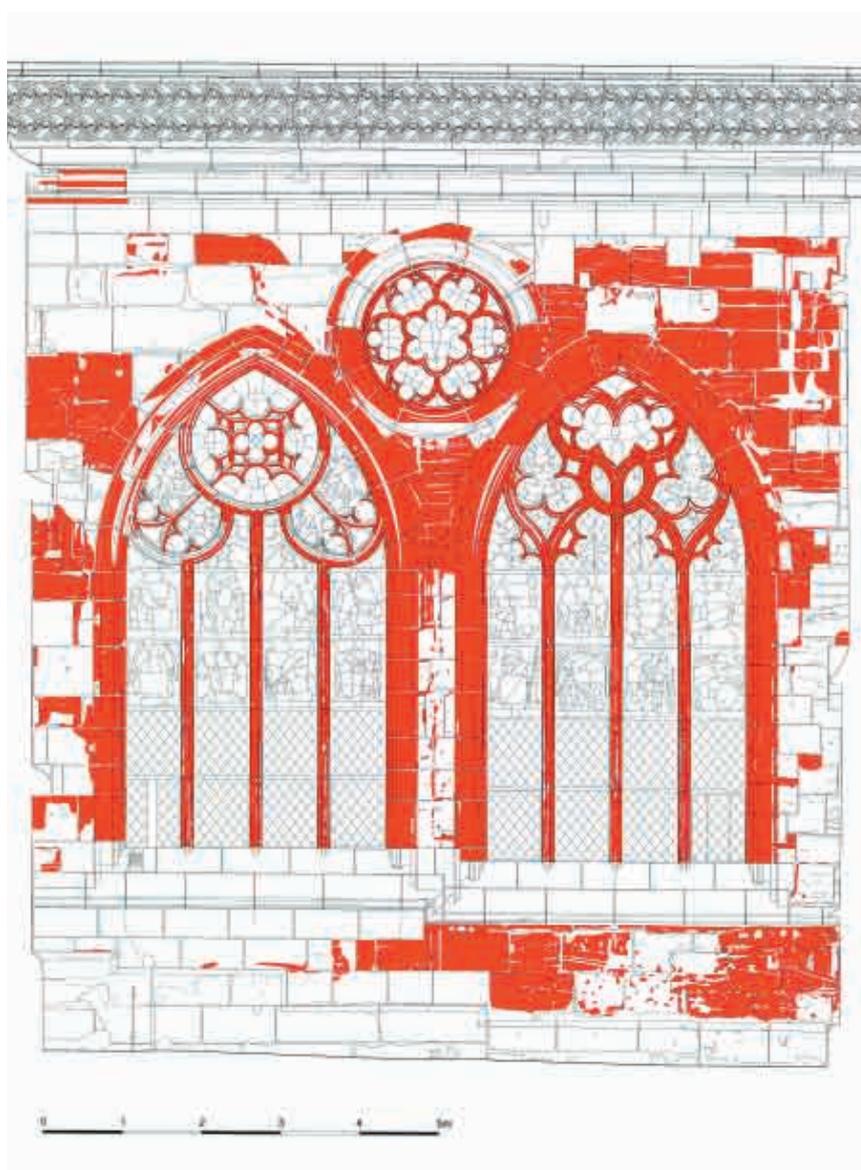
Übersichtsplan über die vorhandenen Farbfassungen auf Fassade und Fenstermasswerken der Erlach-Ligerz-Kapelle. Aufgrund der bisher unbekanntem Menge an noch vorhandener Polychromie wird das Kartierungssystem erweitert und angepasst. Zur Erarbeitung des definitiven Restaurierungskonzeptes sind weitere Abklärungen mit Spezialisten nötig.

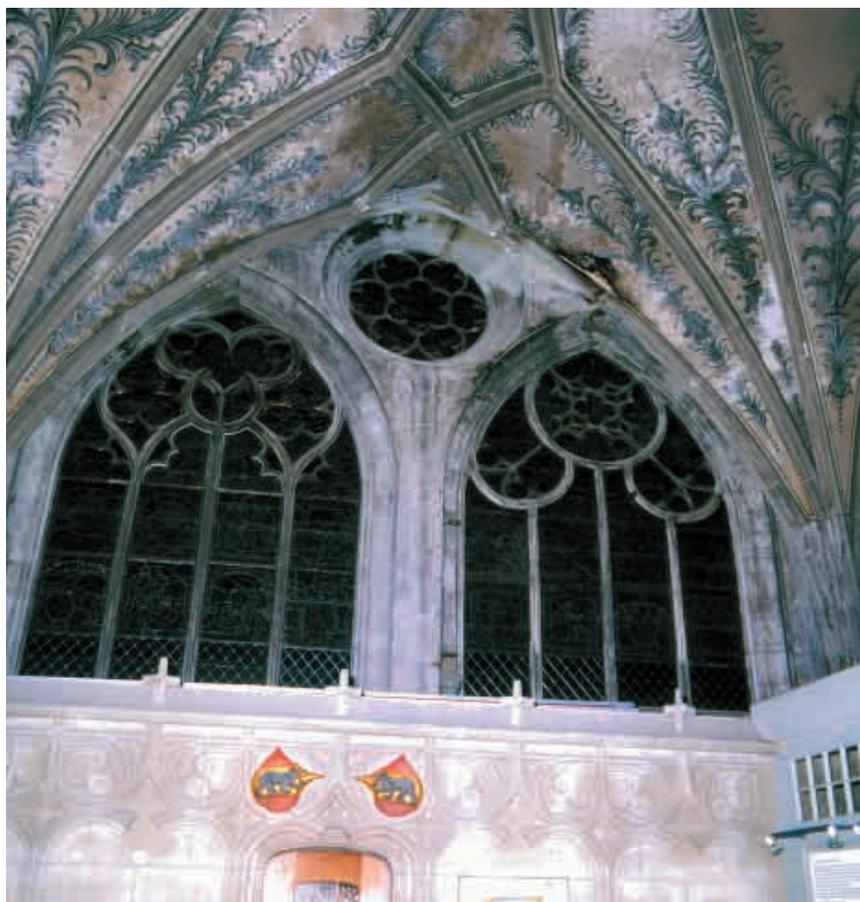
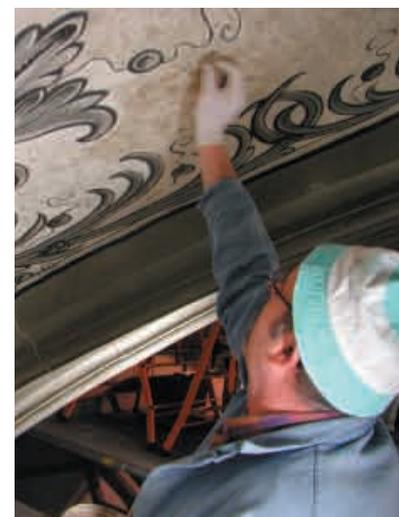
oben: In minutiöser Kleinarbeit werden die Gewölbekappen von Staub und Russ befreit. Die kreidenden Malschichten werden gefestigt und partiell retuschiert.

links: Das Gewölbe der Erlach-Ligerz-Kapelle im November 2004. Der desolate Zustand ist auch für viele Seitenschiffgewölbe repräsentativ. Wassereintrüche verursachten an den Malereien und an den Gewölberippen enorme Schäden.

Die Arbeiten an der Kapelle konzentrierten sich auf das Gebäudeinnere. Während des Winters wurden folgende Massnahmen ausgeführt: Die Gewölberestaurierung begann mit der Reinigung und Sicherung der vorhandenen Grisaillemalereien und Farbschichten auf Wänden und Rippen. Das Gewölbe hatte hauptsächlich unter Wassereintrüchen gelitten. Verfärbungen, Verschmutzungen, Abplatzungen durch Rostsprengungen an den Rippen, abgelöste Verputze etc. wurden durch lokale Restaurierungsmassnahmen behoben (weiteres im Tätigkeitsbericht 2005). Der verantwortliche Restaurator Urs Zumbunn nahm sich persönlich des Schlusssteins an und führte zwei Mitarbeiter der Münsterbauhütte in die Problematik der Restaurierung von Verputzen und einfachen Farbfassungen ein. Farbfassungen sind ein eigenes, besonders anspruchsvolles Tätigkeitsfeld des Restaurators und werden auch künftig unter Beizug und Anleitung von Spezialisten in Angriff zu nehmen sein.

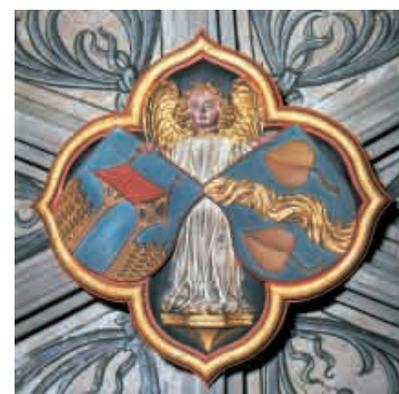
Der Zustand des Schlusssteins vor Beginn der Konservierungsarbeiten durch Urs Zumbunn.

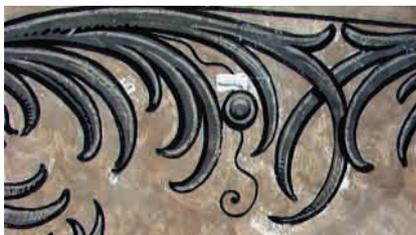
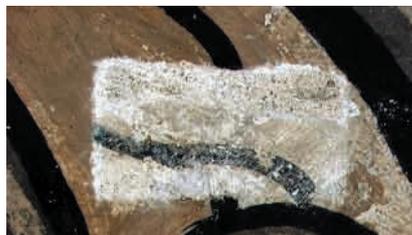
Die dekorativ ausgemalten Gewölbekappen zeigen mehrere übereinanderliegende Fassungsschichten. Das Freilegungsfenster zeigt das unter der sichtbaren Malerei liegende ähnliche Ornament.

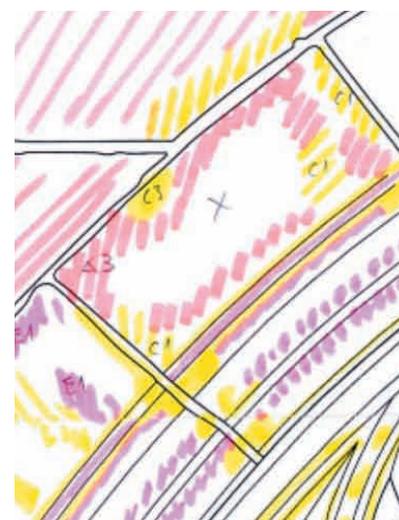
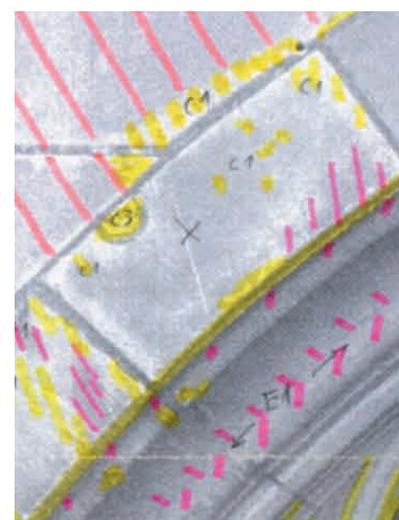
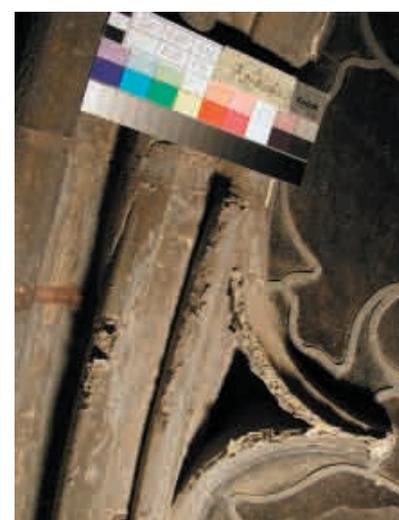
oben/mitte: Die gleichen Werkstücke, irrtümlicherweise von verschiedenen Mitarbeitern zweimal kartiert.

unten: Aufgrund des auch an anderen Beispielen zu Tage getretenen Interpretationsspielraumes werden nun pro Schadensbild jeweils im Team Referenzflächen am Objekt bestimmt (unten).

Vor Inangriffnahme einer Schadenskartierung führt das Team neu eine Besprechung durch, an welcher anhand von Referenzflächen bestimmt wird, welche Phänomene welchen Referenzschadensbildern zuzuordnen sind. Diese Massnahme ist darum notwendig und sinnvoll, weil die Grenzen zwischen einzelnen Schadensbildern (Schuppen, Abplätzung, Sanden etc.) häufig fließend verlaufen.

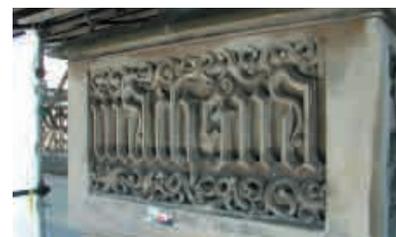
oben: Das Machs na-Relief aus Obernkirchener Sandstein am Pfeiler 85/245/311.

mitte: Die Buchstaben zeigen ein für diesen Stein untypisches Schadensbild.

Warum die empirische Untersuchung von Oberflächenbehandlungen mit äusserster Intensität und Sorgfalt weiter vorangetrieben werden muss, zeigte das Beispiel des Machs na-Reliefs. Auf diesem Werkstück war, wohl um die Zeit seiner Herstellung und Versetzung um 1915-17, schon früh eine Oberflächenbehandlung vorgenommen worden. Diese hat im Verlauf eines Jahrhunderts zu einem Schadensbild geführt, welches auch an den umgebenden Werkstücken und anderen Bauteilen aus Obernkirchener Sandstein beobachtet werden kann. Die exakte Zusammensetzung der Chemikalie, mit der die Behandlung vorgenommen wurde, ist noch unklar. Die chemische Analyse wies Bestandteile von Alaun und anderen Stoffen nach. Ausserdem wurde ein saures Milieu angetroffen, welches Anlass zu einem Entsalzungsversuch und zur Neutralisierung des Werkstücks mit Kalkmilch bot. Die Schrifttafel musste restauriert werden.

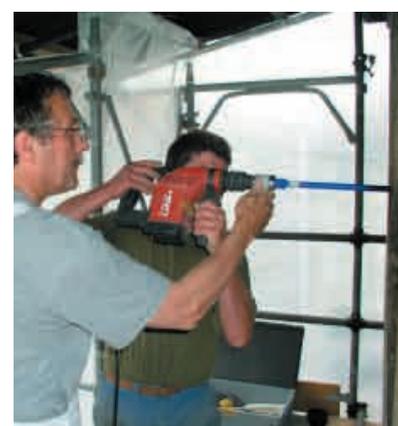
Für die Analyse wird eine Bohrprobe entnommen.

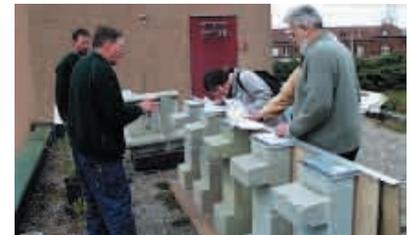
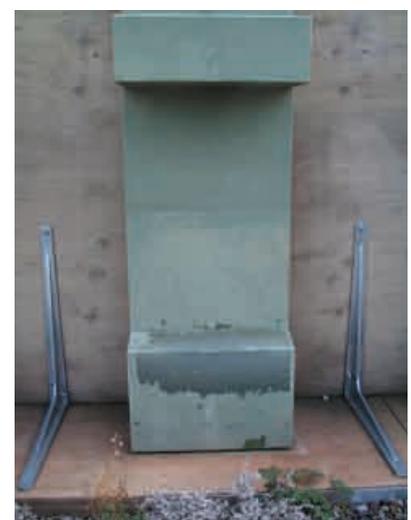
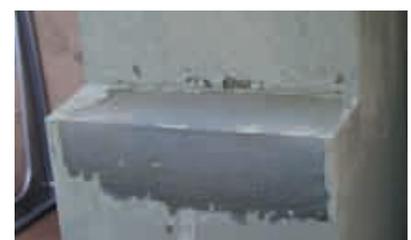
Beurteilung des Zustandes der Prüfkörper, welche 2002 auf einem Dach in der Innenstadt aufgestellt wurden. Der mit einer mineralischen Schlämme behandelte Prüfkörper zeigt bereits erhebliche Schäden.

Parallel zu den Prüfkörpern wurden am Bau ergänzend Versuchsflächen angelegt: Ein Grossteil der Brüstungen am oberen Viereckkranz war 1963-71 ersetzt worden, musste jedoch in den letzten Jahren bereits wieder einer Restaurierung unterzogen werden (vgl. Tätigkeitsbericht 2003, S. 24-26).
