# Berner Münster-Stiftung

## **Tätigkeitsbericht 2004**

H. Häberli, Münsterarchitekt  
Münsterbauleitung Bern

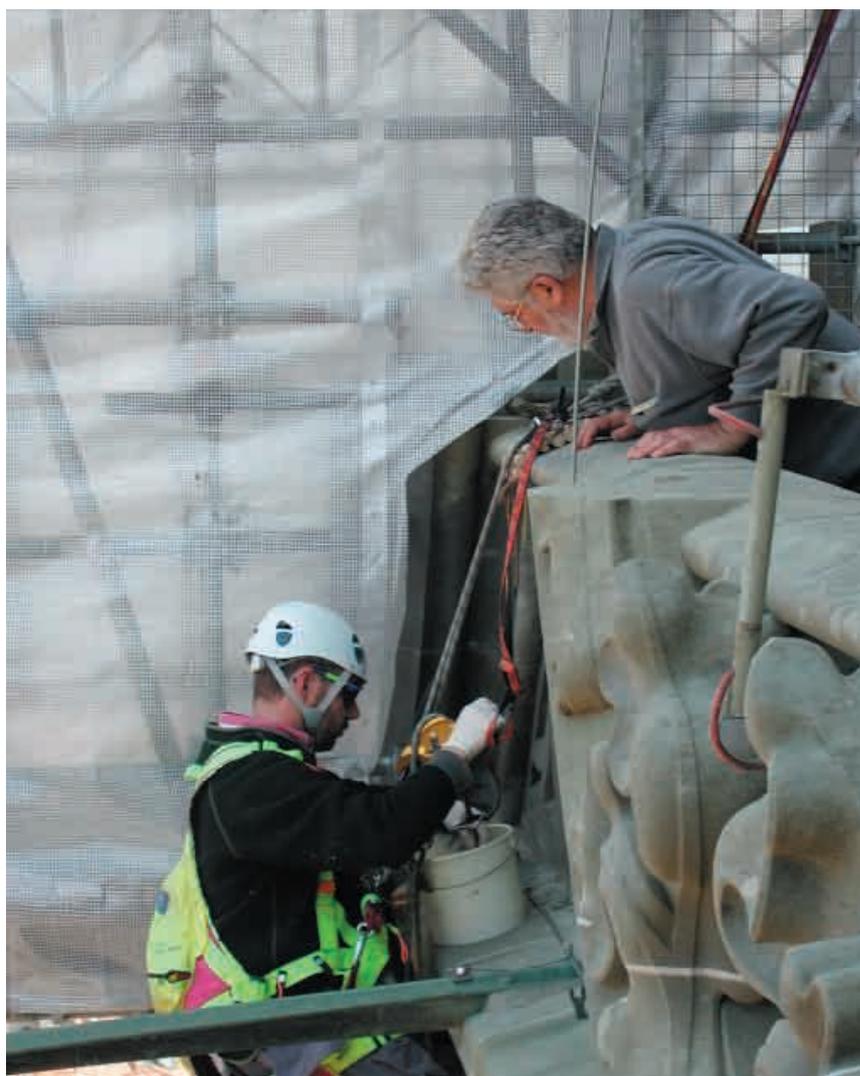
oben: Anbringen des Schutzanstriches mit Ölfarbe.

Da das Hängegerüst aus betrieblichen Gründen bereits weiter verschoben werden musste, wurde die erste Etappe der Brüstung am Oberen Turmviereck am Seil hängend fertiggestellt: Die Brüstung wurde unter Anleitung und Aufsicht von Restaurator Andreas Walser geölt (kleines Bild). Verantwortlich für die Sicherheit war auch bei diesen Arbeiten Bergführer Urs Steiner.

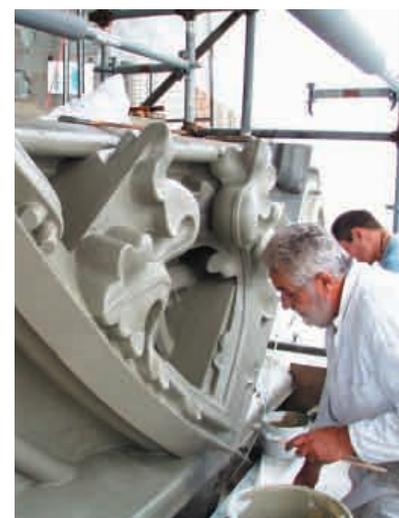
links: Die restaurierte Brüstung der Viereckgalerie wird mit Leinöl behandelt.

Ein Teil des restaurierten Bauteils wurde nun analog zu den Prüfkörpern geölt und nach einer Wartezeit von einigen Wochen mit einem Ölanstrich versehen, welcher dank speziellem Pigmentzusatz einen besonders guten UV-Schutz und gute Atmungsfähigkeit gewährleisten soll. Besonders exponierte Bereiche wie zum Beispiel das Gesims unter der Brüstung werden in einem dritten Schritt mit Blech eingekleidet (vgl. Kapitel Prävention: Wasserführung). Wenn sich dieses System bewährt, kann es bei freistehenden Bauteilen (z. B. Brüstungen und Fialen) zur Anwendung kommen.

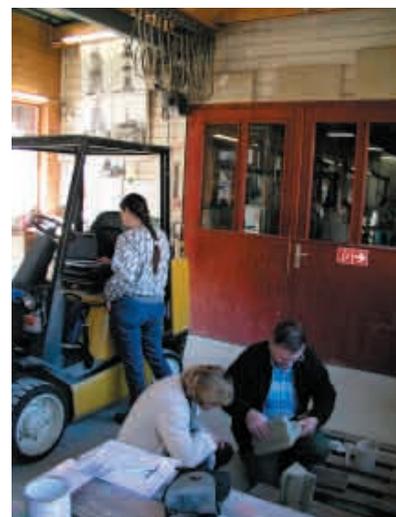
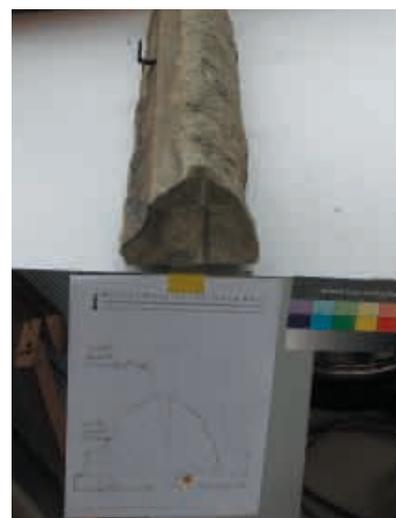
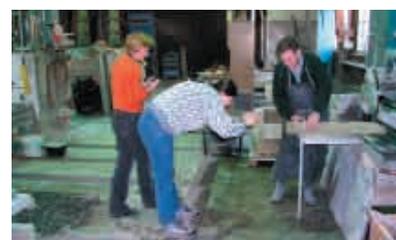
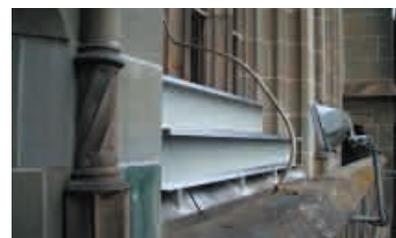
Wissenschaftlerinnen und Praktiker bei der Ausarbeitung der Versuchsreihen: Auch über Sprachgrenzen hinweg wurden für alle zufriedenstellende Lösungen gefunden. Die ausgewählten Prüfkörper werden nach Anleitung der Expertinnen genau dokumentiert.

Im Sommer 2005 sollen die Versuchsreihen an allen vier Turmseiten dem Wetter ausgesetzt werden (unten: vorbereitete Halterungen)

Unter Beizug der beiden schweizerischen Expert-Center in Zürich und Lausanne wurde zusammen mit Alfred Buri ein Langzeitversuch zur Prüfung der Beständigkeit von unterschiedlichen Mörteln, die bei der Restaurierung zur Anwendung kommen, an verwitterten Fassadenelementen des Berner Münsters initiiert. Dazu wurden an allen vier Turmseiten auf der Zwischengalerie Stahlgestelle mit Materialmustern installiert. Als Prüfkörper kommen ausgebaute alte Werkstücke mit Verwitterungsschäden zur Anwendung. Gleichzeitig wurden am unteren Turmachteck, welches grossflächige Abwitterungsschäden aufweist, Versuchsflächen mit verschiedenen Mörtelrezepturen bzw. Fertigmörteln aus unterschiedlicher Produktion angelegt. Die Versuchsanordnung ist dreifach ausgelegt, sodass sie für den Berner, Zuger und Oberkirchener Sandstein individuelle Erkenntnisse und Direktvergleiche zulässt. Auch hier laufen Langzeitbeobachtungen.

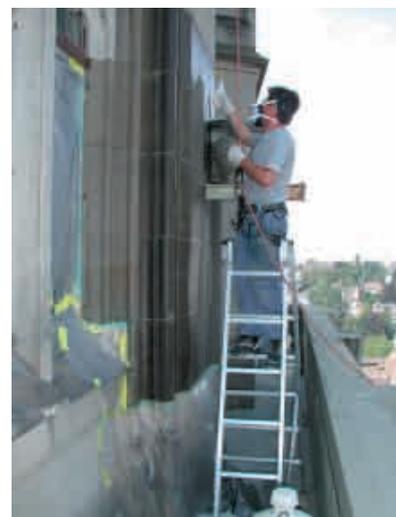
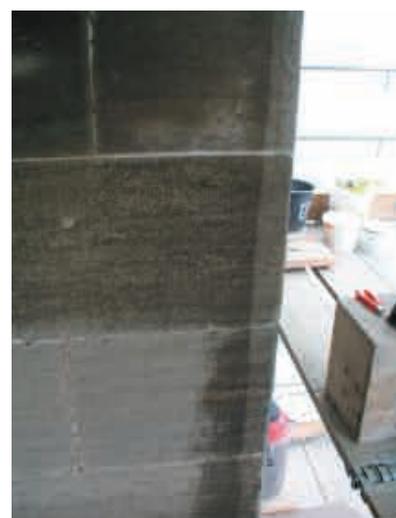
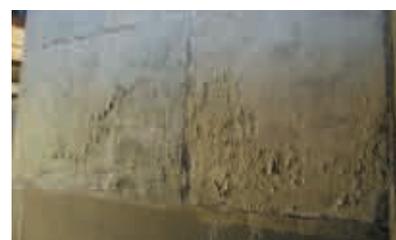
rechts, von oben nach unten:

- 1 Versuchsflächen am unteren Turmachteck. Eine Untersuchung durch das Expert-Center soll helfen, die einzubringende Menge an Steinfestiger genau definieren zu können.
- 2 Verfärbungen durch vorhydraulisierten Steinfestiger am Fenster 70 Nord.
- 3 Pfeiler 85 Nord: An der Pfeilerkante ist die unterschiedliche Wasseraufnahme deutlich erkennbar (gleiches Produkt, zwei verschiedene Lieferanten).
- 4 Pfeiler 85 Nord: hier zeigt sich die Problematik von kolloidalem  $\text{SiO}_2$  bei erhöhter Salzbelastung.

Anlass zu diesem Projekt boten verschiedene unerwartete Erfahrungen mit Festigern: An einem Pfeiler, der aufgrund eines Lieferengpasses zwar mit dem gleichen Produkt, das aber von zwei verschiedenen Lieferanten stammte, behandelt worden war, wurde auf den beiden Flächen ein unterschiedlicher Hydrophobierungseffekt beobachtet. An zwei Fenstermasswerken verursachte die Festigung an je einem Werkstück die Bildung eines weissen Schleiers. Mittels der Versuchsreihe wird abgeklärt, worauf dieses Phänomen zurück geht. Als Ursachen kommen eine Überfestigung, ein altes Gebinde, Feuchtigkeit, Salzbelastung oder andere Gründe in Frage. Am Pfeiler 85 Nord zeigte sich eine starke Unverträglichkeit zwischen kolloidalem  $\text{SiO}_2$  und salzbelastetem Untergrund, indem die aufgemörtelte Schicht beim Festigen abgewaschen wurde. Es ist zu erwarten, dass die Salzbelastung auch den Festigungseffekt am Steingrund beeinträchtigt hat.

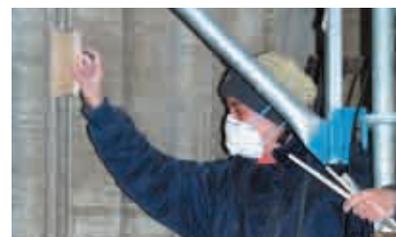
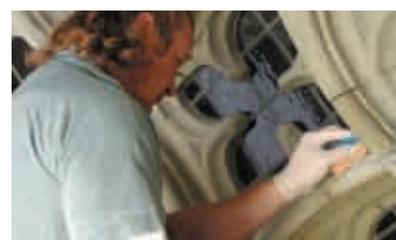
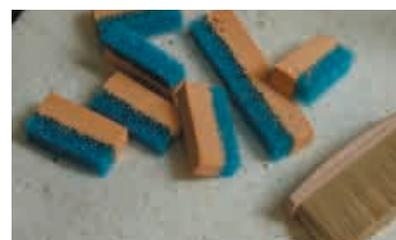
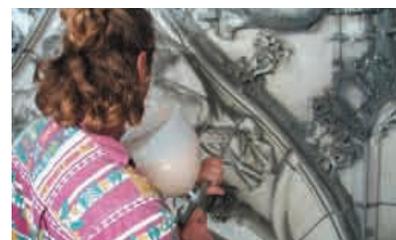
Im Berichtsjahr angewandte Reinigungsmethoden (von oben nach unten):

- 1 Trockenreinigung/Vorreinigung mit Bürste und Pinsel (Foto 2003).
- 2 Reinigung mit Glasfaserpinsel.
- 3 Reinigung mit Wischab-Schwamm.
- 4 Wischab-Schwämme und weiche Bürste.
- 5 Suche nach einer schonenden und effizienten Methode: Strahlversuch mit Wischab-Granulat (gemahlene Wischab-Schwämme/Gummigranulat).

Seit mehreren Jahren wird der Weiterentwicklung von schonenden, aber effizienten Reinigungsmethoden besondere Aufmerksamkeit geschenkt. Die bisherigen Reinigungsverfahren mit Wischab-Schwämmen und Glasfaserpinseln, sowie Bürsten etc. haben sich insgesamt als aufwendig erwiesen. Daher wurden nun Versuche zur Weiterentwicklung des Sandstrahlverfahrens durchgeführt. Die versuchsweise Verwendung unterschiedlichen Strahlgutes vom harten Quarzsand bis zum äusserst sanften Gummi-Granulat zeigte, dass die Sandstrahltechnik, richtig gehandhabt, bislang wenig erschlossenes Potential birgt. Der gegenüber dem Sandstrahlen oft vernommene Einwand, eine unsachgemässe Anwendung verursache enorme Schäden, gilt im Grund genommen für jedes Verfahren. Wie andernorts laufen die Versuche im Hinblick auf die Entwicklung von Anwendungsstandards. Mitentscheidend für eine erfolgreiche Anwendung sind in jedem Fall die individuellen Fertigkeiten der Anwender. Hier tun sich neue Spezialisierungsmöglichkeiten auf!

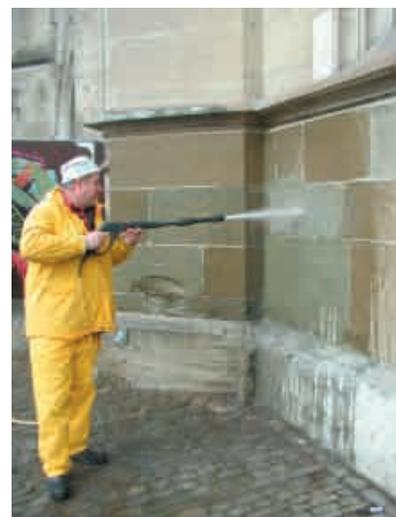
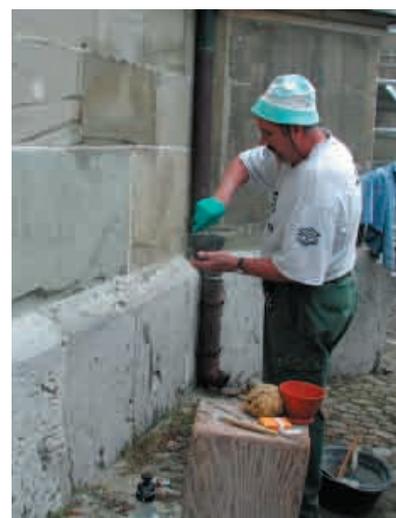
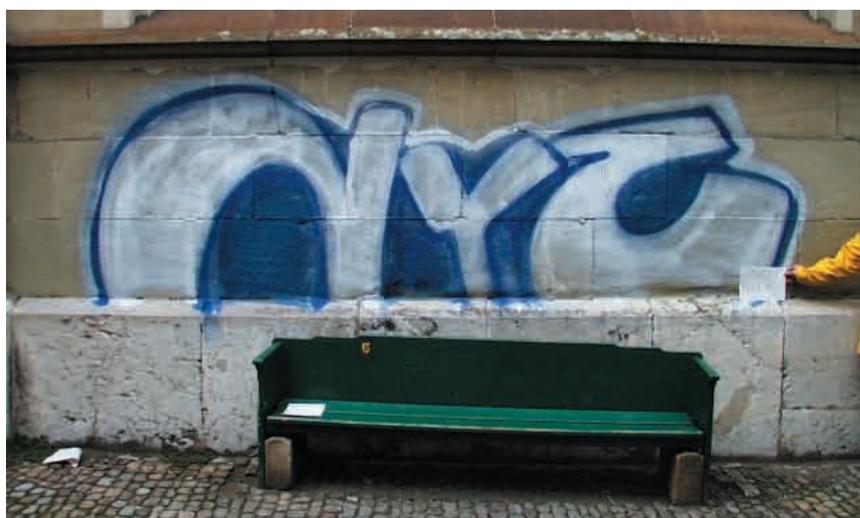
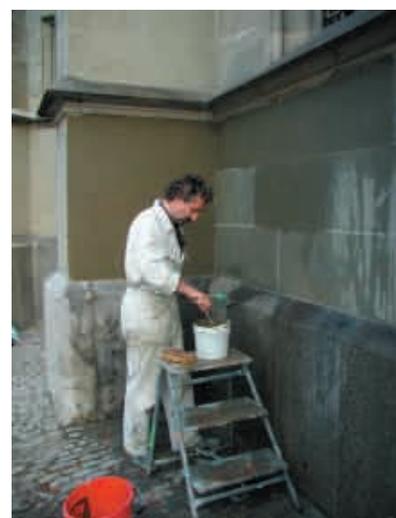
- 1 Entfernen des Graffiti samt altem Schutzanstrich.
- 2 Aufmörteln von Fehlstellen und Schliessen von Fugen.
- 3 Neuer Schutzanstrich durch die Firma W. Arn

unten: Eines von acht Graffiti, angebracht noch während der Restaurierungsarbeiten im Spätsommer 2004.

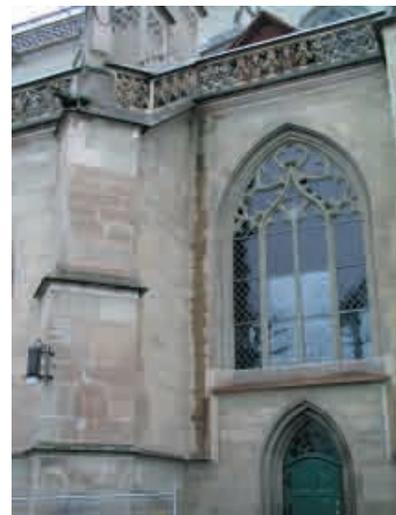
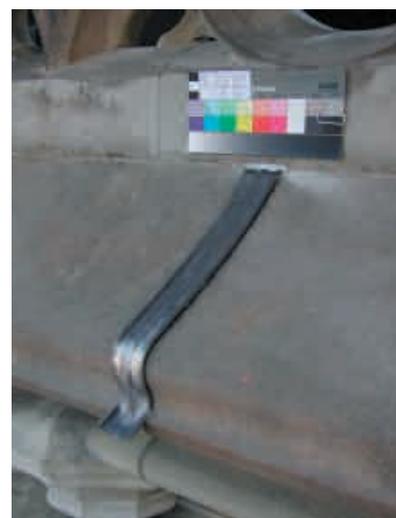
rechts (von oben nach unten):

- 1 Leck in der Wasserführung über dem frisch restaurierten Fenster 80 Süd.
- 2 Bemusterung für eine diskrete Adeckung der immer wieder offenen Bewegungsfugen an der Brüstung über dem Fenster 70 Nord.
- 3 Einer von zahlreichen Ausspeiern unter der Brüstung am Oberen Viereck.

Im Feld 80 Süd führte ein Leck in der Galerieabdeckung zu einem neuen Wasserlauf an der Fassade, kurz nachdem der Fassadenabschnitt restauriert worden war. Dank sofortiger Reaktion konnten Schäden vermieden werden. Das Ereignis beweist, wie wichtig periodische Baukontrollen sind.

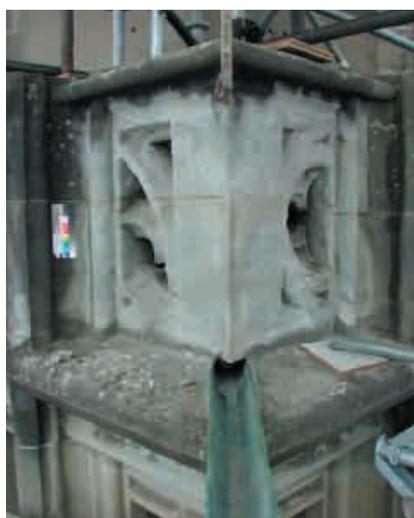
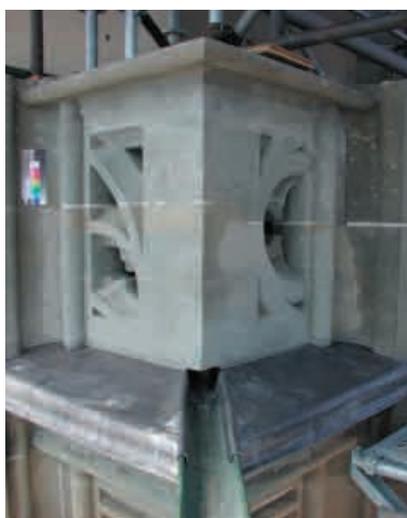
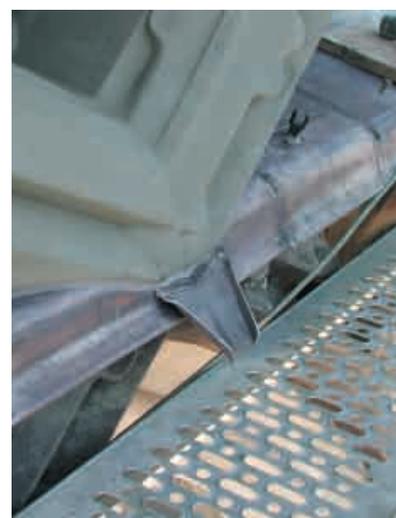
unten: Wo sinnvoll und mit vernünftigem Aufwand machbar, wurden durch den beauftragten Spengler Blechabdeckungen angebracht. Dabei wird darauf geachtet, dass die Wassereinwirkung nicht einfach auf darunterliegende Bauteile verlagert wird. Das Beispiel zeigt die Brüstungen am oberen Viereckkranz (links vorher, rechts nachher).

Ansonsten wurden bei allen restaurierten Bauteilen die üblichen Abweisbleche und Wasserführungen angebracht. In Zusammenarbeit mit dem Stadtbauamt wurden im Auftrag der Stadtbauten Bern die entsprechenden Dachabschnitte sowie die Dachfläche des nördlichen Seitenschiffes überprüft und repariert.

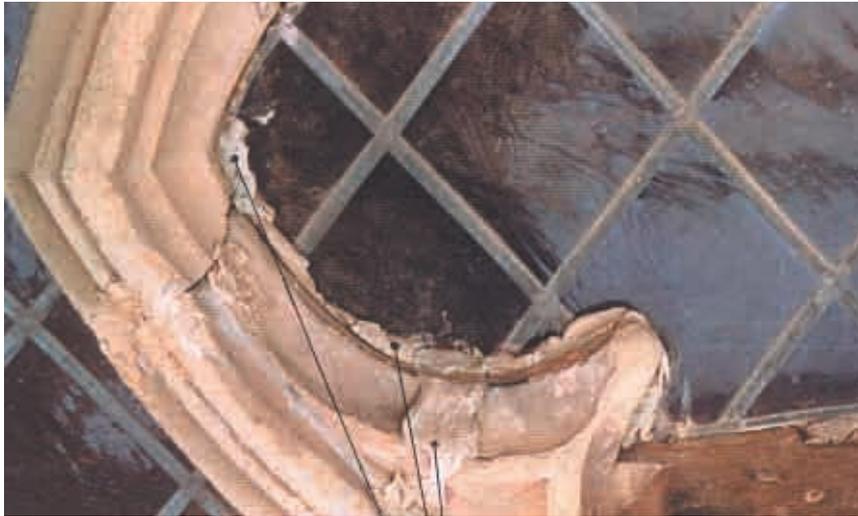
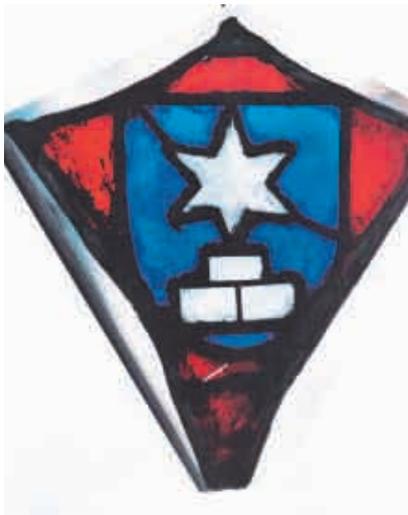
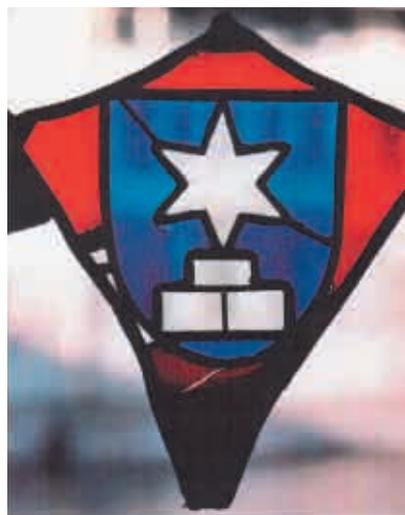
### Fenster 80 Süd

oben: Die Restaurierung des Fensters 80 Süd stand unter besonderer Erschwernis, da eine Glasrestaurierung von 1970 auf Glas und Stein unsorgfältige Verkittungen hinterlassen hatte. Die in grossen Mengen vorhandenen Kittresten erforderten eine sorgfältige Reinigung von Stein und Glas und die Ergänzung verschiedener Glasfelder.

mitte: Das Wappen der Familie von Gisenstein, um 1439, ist die älteste erhaltene Wappenscheibe des Münsters. Links der Vorzustand, rechts die Scheibe nach der Reinigung von alten Kittresten.

Bereits anlässlich der letzten Restaurierung um 1970 waren Schutzverglasungen in den Glasfalz des Masswerks montiert und die Wappenscheiben innen vorgehängt worden. Als Schutzverglasung wurde anlässlich der Gesamtanierung 2003-2004 anstelle der Securitygläser neu Verbundsicherheitsglas (VSG) eingesetzt. Die sechs Wappenscheiben selbst wurden ausgebaut und in der Werkstatt restauriert. Die Massnahmen umfassten u. a. komplette Reinigungen und Sicherungen.

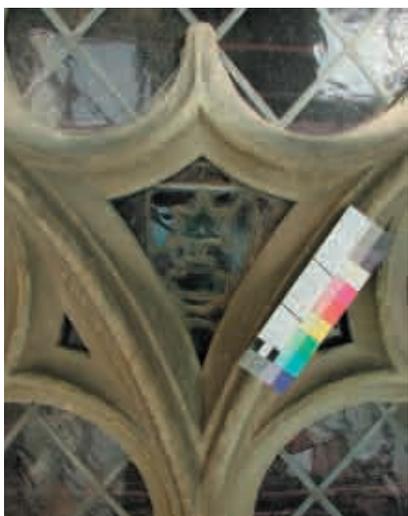
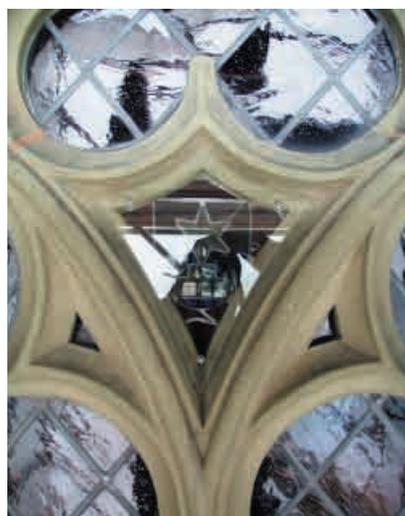
unten: Die Wappenscheibe wurde nach dem Wiedereinbau mit einem Verbundsicherheitsglas gegen Vandalismus geschützt (Prototyp durch die Münsterbauhütte)

Für die Wappenscheibe des Johann von Gisenstein, gemäss Monjon die älteste Wappenscheibe des Münsters, wurde durch die Münsterbauhütte und Münsterbauleitung ein Prototyp für eine aussen vorgehängte VSG-Schutzverglasung entwickelt. Diese Technik verspricht bei kleinen Flächen eine gute Wirkung. Sie konnte jedoch wegen technischer Schwierigkeiten nicht wie erhofft für allenfalls erwünschte grossflächige Schutzverglasungen an komplizierten Masswerkformen weiterentwickelt werden.

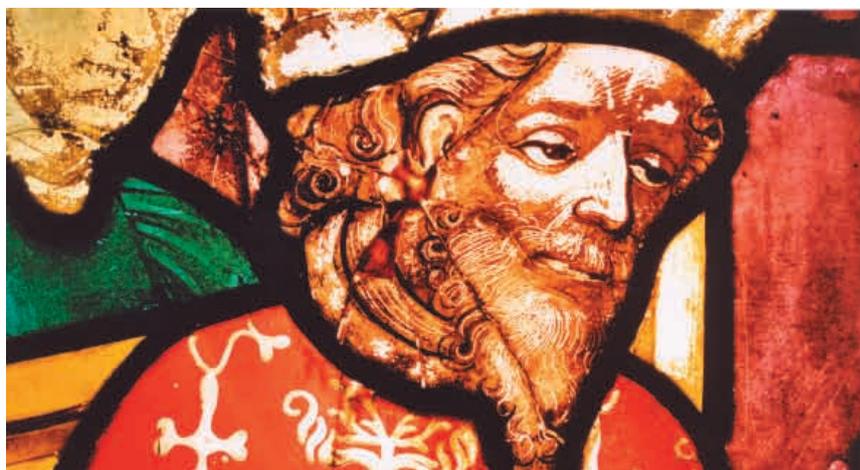
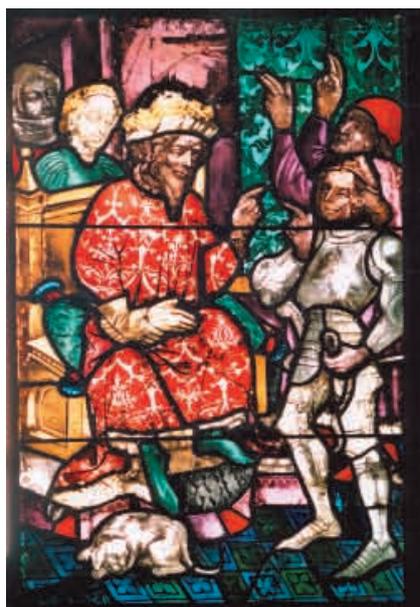
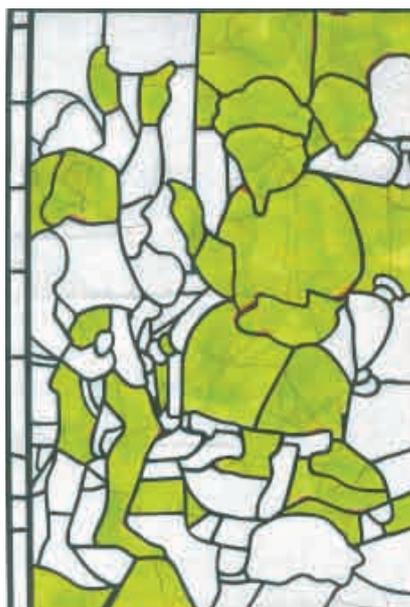
Fenster 70/255/311 Nord (Christus vor Pilatus), Bestandsaufnahme vom 23. August 2004:

oben: Detail der Frontseite.

mitte: Gesamtansicht im Durchlicht (links) und Übersicht über die mit Dünnglas dublierten Glasteile (rechts).

unten: Die Aufsicht der Rückseite zeigt im Tangentiallicht eine Dublierung (bei welcher mittels aufgetragener Leimschicht die originalen Glasbruchteile bis auf Weiteres in gesicherter Position verbleiben). Unverkennbar ist eine beginnende Verbräunung und Versprödung der Leimschicht festzustellen.

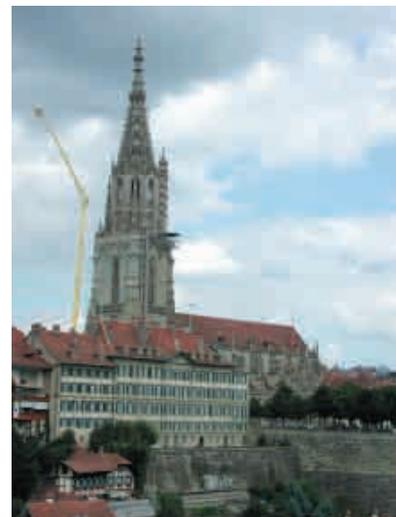
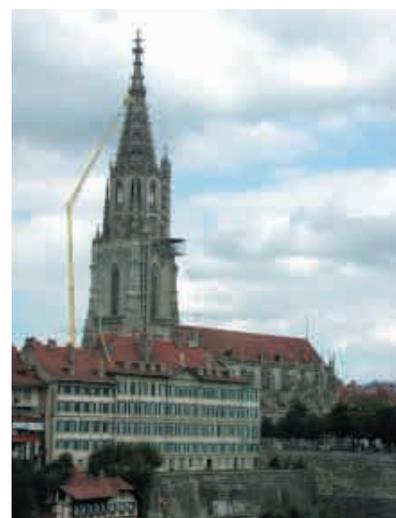
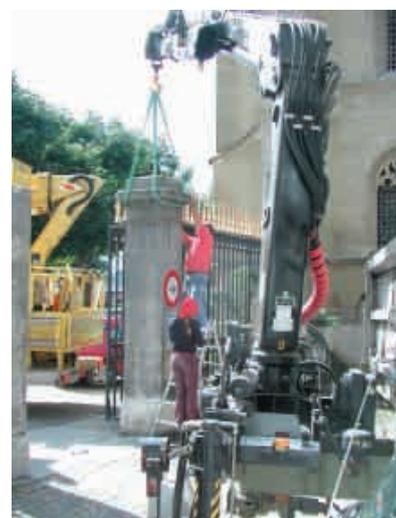
oben: Hebebühne mit einer Reichweite von bis zu 84m. Dank dem Einsatz von Herrn Jungi, UPAG Thun, klappte der Transport aus Deutschland reibungslos.

unten: Damit die Südseite des Turms zugänglich gemacht und dokumentiert werden konnte, musste die linke Deckplatte des Portalpfeilers an der Chorseite für die gewaltige Maschine demontiert werden. Bei dieser Gelegenheit wurde die Deckplatte gleich im Sinne eines Service Public gereinigt und restauriert, schliesslich so montiert, dass Demontagen künftig jederzeit problemlos möglich sind.

Im August wurde die heikelste Phase der fotogrammetrischen Bauaufnahmen in Angriff genommen. Mit einer Hebebühne, welche durch UPAG eigens aus Ulm nach Bern geholt werden musste, waren Aufnahmen bis auf 84m Höhe möglich. Der gesamte Turm wurde innerhalb von drei Tagen erfasst. Trotz nicht idealem Wetter, d. h. teilweise direkter Besonnung, welche Schlagschatten verursachte, gelangen hervorragende Aufnahmen von hoher Qualität. Diese sind nicht nur als Messbilder, sondern auch als Zustandsaufnahmen von unschätzbarem Wert. Der Wind spielte dem bereits von Ulm her eingespielten Team von Fotogrammeter und Hebebühnenfahrer einen Streich, indem er an einem Tag so stark an der Hebebühne rüttelte, dass die Arbeit unterbrochen werden musste. Sollten im obersten Bereich der Kreuzblume weitere, detailliertere Aufnahmen nötig werden, wird der Einsatz eines Helikopters kaum mehr zu umgehen sein.

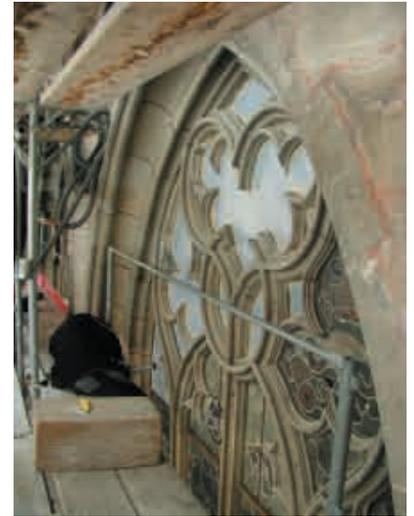
oben: Feuerprobe für die Fotogrammetriepläne: Als Schutz für die Glasmalereien der Erlach-Ligerz-Kapelle wurden die Pläne 1:1 ausgedruckt und aus Schutzfolie ausgeschnitten. Die Schablonen passten millimetergenau!

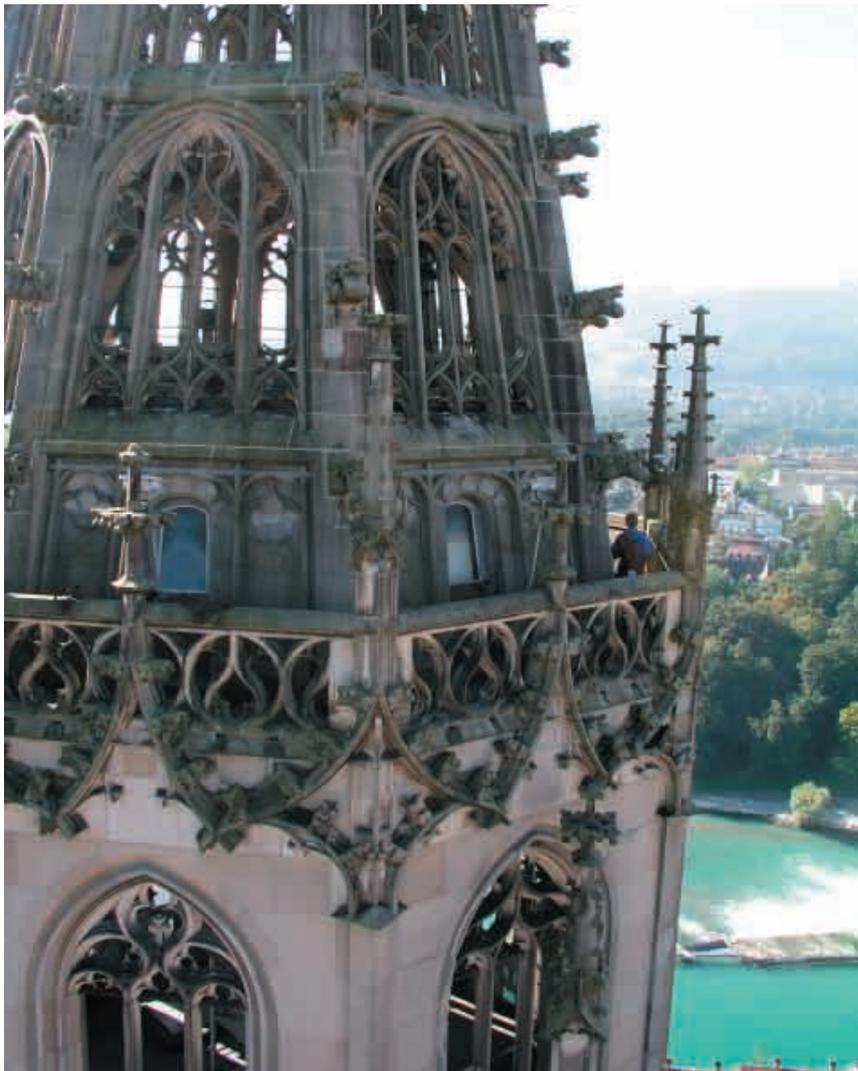
links: Dieses Messbild für die Fotogrammetrie wurde in einer Höhe von ca. 80m ab der Hebebühne fotografiert. Dank der hohen Qualität der Bilder kann der Zustand von Achteck und Turmhelm zum ersten Mal gesamthaft dokumentiert und beurteilt werden.

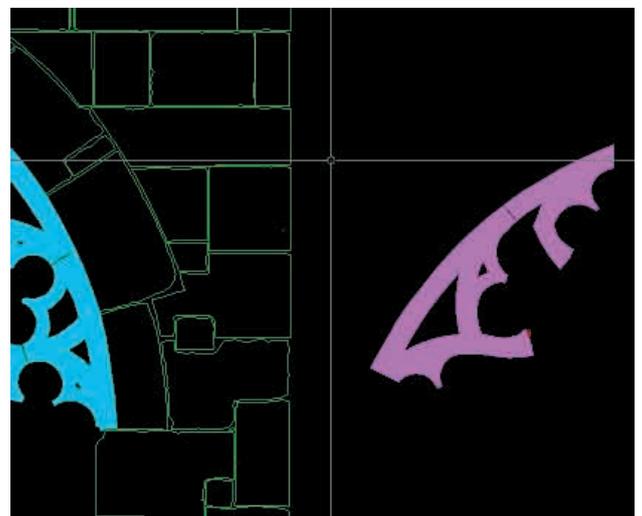
rechts: In PointLine können einzelne Steine als gesamte Elemente aus den Plänen kopiert werden. In ArchiCad war dies aufgrund der über den ganzen Plan gruppierten Einzelpunkte nicht möglich.

(Vergleich CAD-Programme vom 21.04.2004 W. Spätig/  
A. Loeffel, Bilder: Spätig Informatik)

Die Evaluation der neuen Hardware bot eine geeignete Gelegenheit, auch die Software an neue Bedürfnisse anzupassen. Insbesondere wurde ein neues CAD-Programm angeschafft, welches sich besonders für die Schadenskartierung d. h. die Übertragung von Aufnahmeskizzen in hoch präzise Pläne, eignet. Im Praxisvergleich zwischen verschiedenen Programmen zeigte sich, dass der Zeitaufwand mit dem neuen Programm PointLine, obschon die MitarbeiterInnen mit diesem noch nicht vertraut waren, auf die Hälfte reduziert werden konnte! Die Möglichkeiten von PointLine wurden in Zusammenarbeit mit dem Softwarehersteller zusätzlich abgeklärt und optimiert.

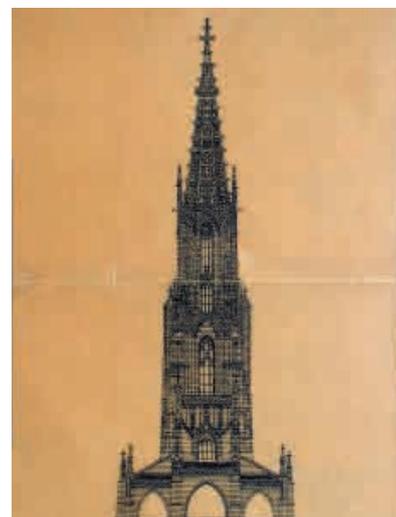
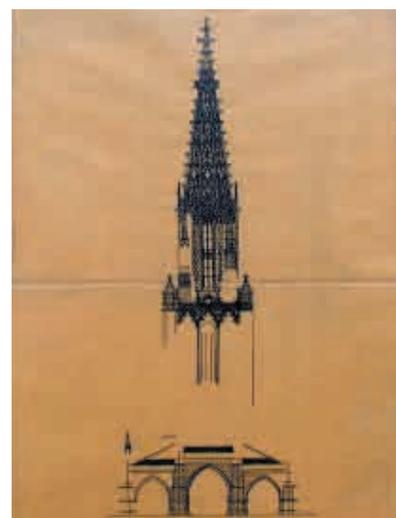
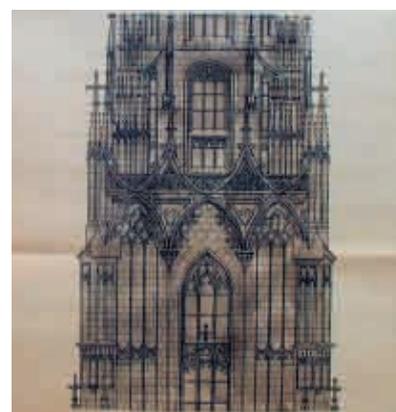
Eine kleine Auswahl aus der Serie von Studien zu Planungen und zur Umgestaltung des Turmes.

Wie in anderen Jahren, förderte die Kunsthistorikerin Betty Stocker, welche die kostbaren Bestände konserviert, dokumentiert und katalogisiert, auch im Berichtsjahr einige Konvolute von grossem kunsthistorischem und technischem Interesse zu Tage. Zu erwähnen sind u. a. Pläne zu den Verstärkungsbogen im Turmhallenbereich für die Turmaufstockung, zur Sigristenstube und zum Pfarrzimmer, zu den Chorfenstern, zu den Glockenstühlen und eine Reihe von Gebäudeaufnahmen aus der Zeit August Beyers und Karl Indermühles. Unter den neu erschlossenen Beständen verdienen Karl Indermühles Studien zur Neugestaltung des Turmes besondere Beachtung (s. Abbildungen).

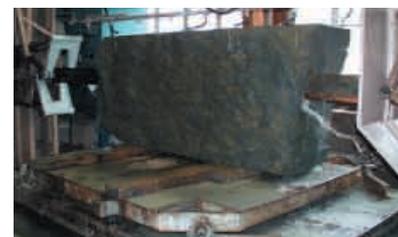
Nachdem die alte Gattersäge, die wider Erwarten sogar die Vorbereitungen für die Westfassade überstanden hatte, endgültig den Geist aufgegeben hatte, konnte bei der Firma Bärlocher günstig eine Occasion aus Deutschland erstanden werden. Die Planungsvorbereitungen waren bereits 2002 angelaufen (siehe Tätigkeitsbericht 2003). Der Einbau erfolgte unter Mithilfe der Stiftung Terra Vecchia. Nach einigen Anfangsschwierigkeiten läuft die Maschine zufriedenstellend. Im Vergleich zu einer ersten, bereits 1984 ins Auge gefassten Auswechslung konnten die Kosten auf einen Bruchteil des ursprünglichen Budgets wesentlich reduziert werden.
