Aktuelle Restaurierungsprinzipien

**Fenster 80/215/311 Süd, Östliche Südpforte**

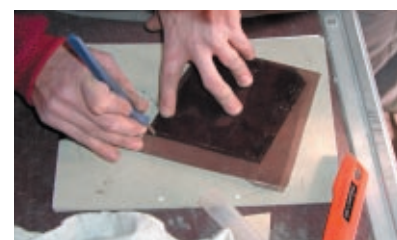
Gemäss dem aktuellen Restaurierungskonzept der Berner Münster-Stiftung werden Rautenverglasungen direkt an Ort ergänzt. Wie der Stein wird auch die Bleiverglasung möglichst nicht mehr oder nur partiell ausgebaut.

Entgegen der bisherigen Praxis wurden sämtliche Rautenverglasungen an Ort restauriert. Dieses Vorgehen bedeutete für den Glaser und die MitarbeiterInnen der Münsterbauhütte eine neue Herausforderung, welche gegenseitige Rücksichtnahme und besondere Schutzmassnahmen bedingte. Der Verzicht auf den Ausbau schonte freilich nicht nur die Verglasungen, sondern auch die Finanzen.

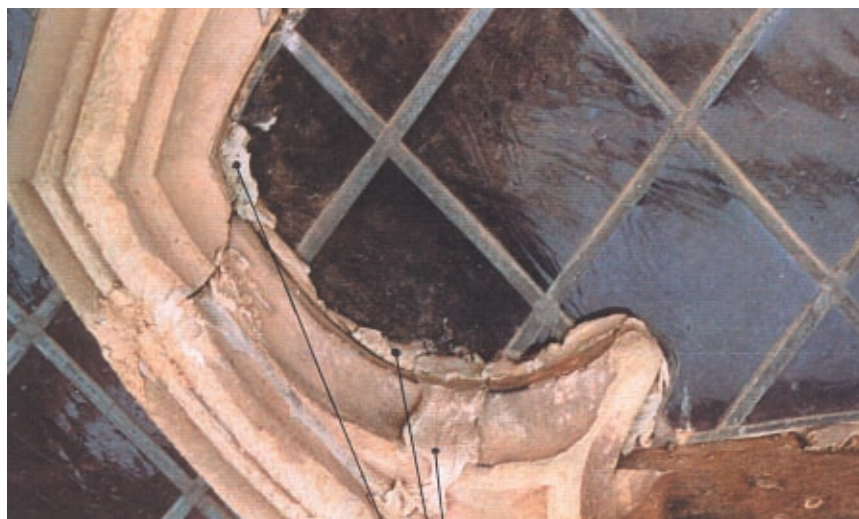
Fenster 80 Süd

oben: Die Restaurierung des Fensters 80 Süd stand unter besonderer Erschwernis, da eine Glasrestaurierung von 1970 auf Glas und Stein unsorgfältige Verkittungen hinterlassen hatte. Die in grossen Mengen vorhandenen Kittresten erforderten eine sorgfältige Reinigung von Stein und Glas und die Ergänzung verschiedener Glasfelder.

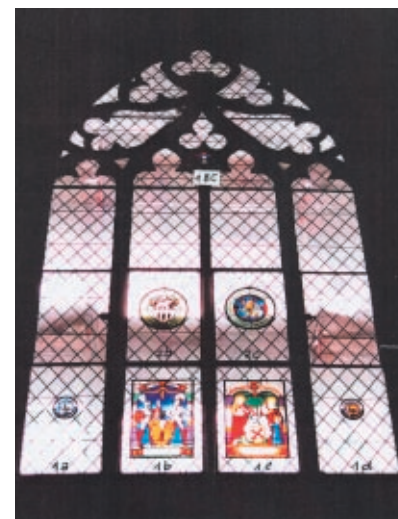
mitte: Das Wappen der Familie von Gisenstein, um 1439, ist die älteste erhaltene Wappenscheibe des Münsters. Links der Vorzustand, rechts die Scheibe nach der Reinigung von alten Kittresten.

Bereits anlässlich der letzten Restaurierung um 1970 waren Schutzverglasungen in den Glasfalz des Masswerks montiert und die Wappenscheiben innen vorgehängt worden. Als Schutzverglasung wurde anlässlich der Gesamtanierung 2003-2004 anstelle der Securitygläser neu Verbundsicherheitsglas (VSG) eingesetzt. Die sechs Wappenscheiben selbst wurden ausgebaut und in der Werkstatt restauriert. Die Massnahmen umfassten u. a. komplette Reinigungen und Sicherungen.

Für die Wappenscheibe des Johann von Gisenstein, gemäss Mojon die älteste Wappenscheibe des Münsters, wurde durch die Münsterbauhütte und Münsterbauleitung ein Prototyp für eine aussen vorgehängte VSG-Schutzverglasung entwickelt. Diese Technik verspricht bei kleinen Flächen eine gute Wirkung. Sie konnte jedoch wegen technischer Schwierigkeiten nicht wie erhofft für allenfalls erwünschte grossflächige Schutzverglasungen an komplizierten Masswerkformen weiterentwickelt werden.

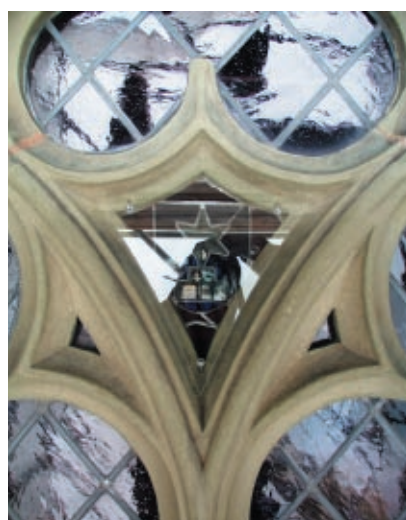
unten: Die Wappenscheibe wurde nach dem Wiedereinbau mit einem Verbundsicherheitsglas gegen Vandalismus geschützt (Prototyp durch die Münsterbauhütte)

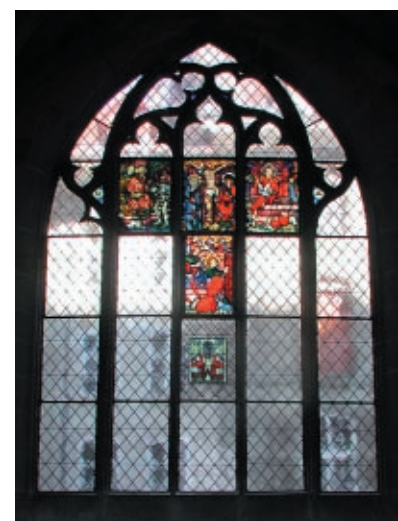
oben: Das Fenster 70 Nord mit sanft restaurierten und wieder eingebauten Wappenscheiben. Das schlussendlich entstandene Gesamtbild erfreute alle Beteiligten.

Am Fenster der Krauchthal- bzw. Brügglkerkapelle wurden unter Einfluss der neuen Restaurierungsprinzipien auch die Wappenscheiben mit grösserer Zurückhaltung restauriert. Als flankierende Massnahmen wurden eine Dokumentation und eine Serviceplan ausgearbeitet.

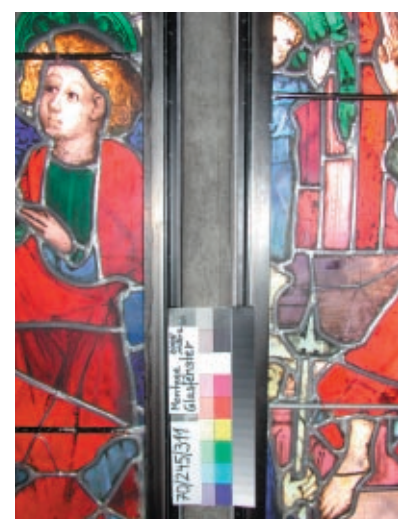
unten: Die bestehenden Deckleisten wurden durch die Firma db Metall + Form ergänzt.

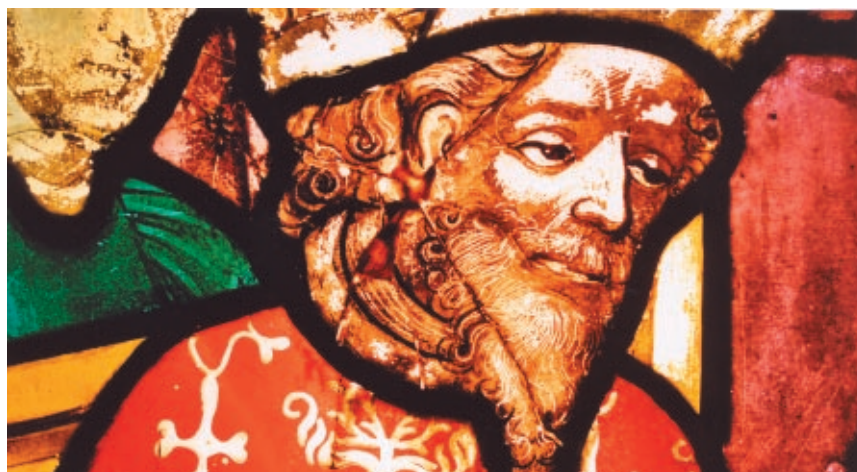
Fenster 70/255/311 Nord (Christus vor Pilatus), Bestandsaufnahme vom 23. August 2004:

oben: Detail der Frontseite.

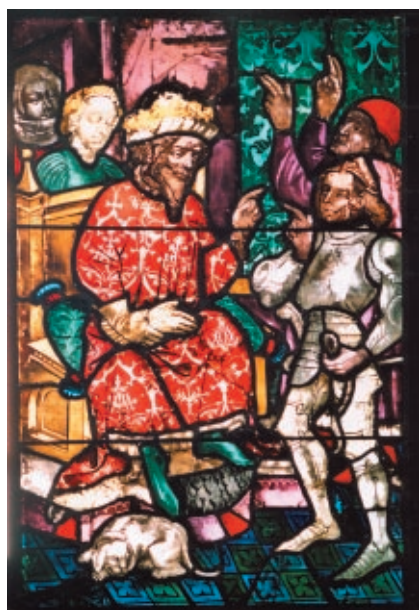
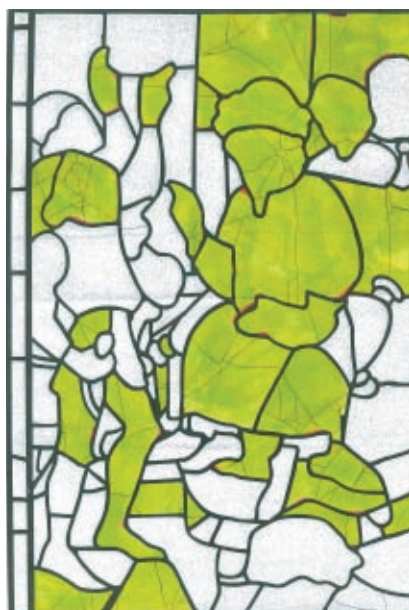
mitte: Gesamtansicht im Durchlicht (links) und Übersicht über die mit Dünnglas dublierten Glasteile (rechts).

Eine besondere Untersuchung wurde den Glasmalereien gewidmet, zu denen drei Scheiben der so genannten «Kleinen Passion», sowie ein Fragment des ehemaligen Passionsfensters gehören. Diese äusserst bedeutenden Werke, allesamt aus den 1430er Jahren stammend, waren anlässlich einer Restaurierung 1973 vollflächig mit Araldit auf Dünnglas doubliert worden. Diese Massnahme ist aus heutiger Sicht problematisch. Da sich die Scheiben an der Nordseite befinden und verhältnismässig wenig unter UV-Bestrahlung und Klimawechseln gelitten haben, ist die Aralditverklebung jedoch in einem annehmbaren, wenig verbräunten Zustand. Es wurde beschlossen, die Doublierungen, die auf mittlere Frist haltbar sind und nach heutiger Erkenntnis keine fortschreitenden Schadensprozesse in Gang setzen werden, zum jetzigen Zeitpunkt nicht rückgängig zu machen. Auch an diesem Fenster wurden die Securit-Schutzgläser durch Verbundsicherheitsglas ersetzt.

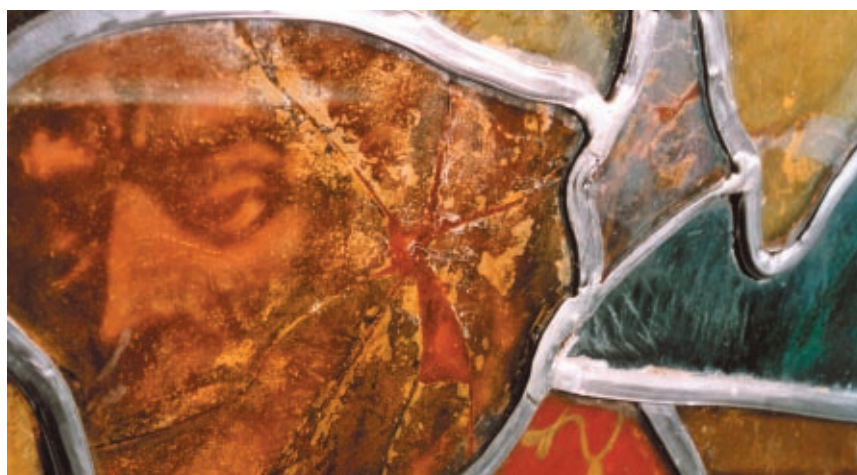
unten: Die Aufsicht der Rückseite zeigt im Tangentiallicht eine Dublierung (bei welcher mittels aufgetragener Leimschicht die originalen Glasbruchteile bis auf Weiteres in gesicherter Position verbleiben). Unverkennbar ist eine beginnende Verbräunung und Versprödung der Leimschicht festzustellen.
