### 3 Hauptbaustelle Turmachteck

Planung, Logistik, Baustelleninstallation

## Grobzustandserfassung und Schadenskartierung

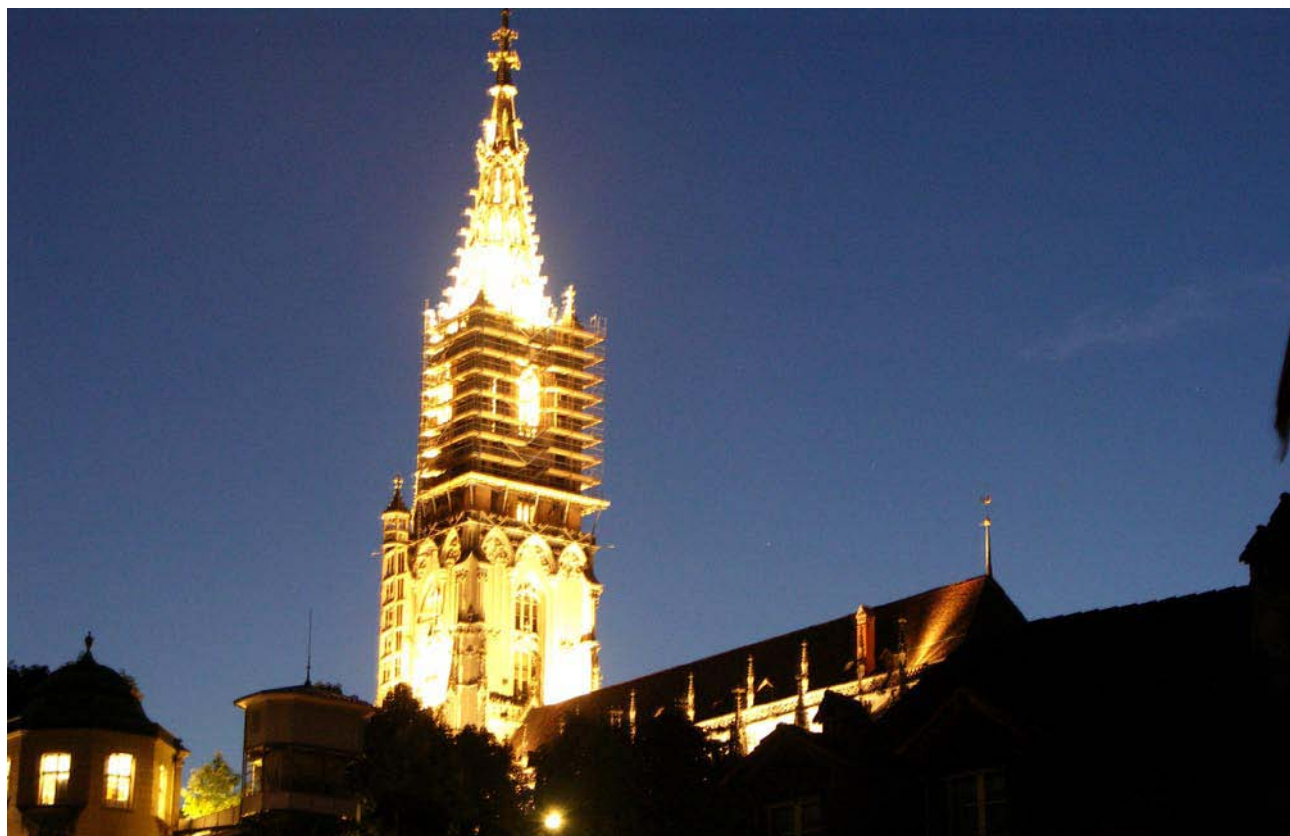
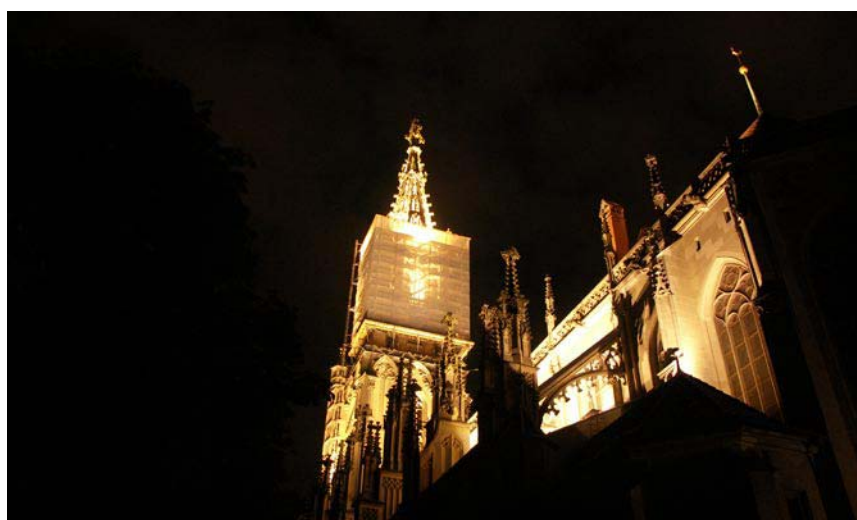
Impressionen vom Gerüst am Turmochtogen: oben während der Arbeiten, unten nach erfolgter Gerüstverkleidung.

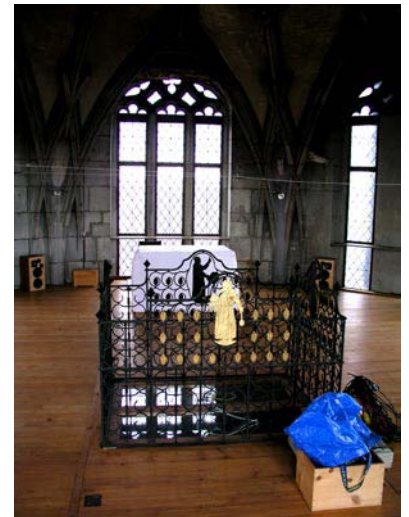
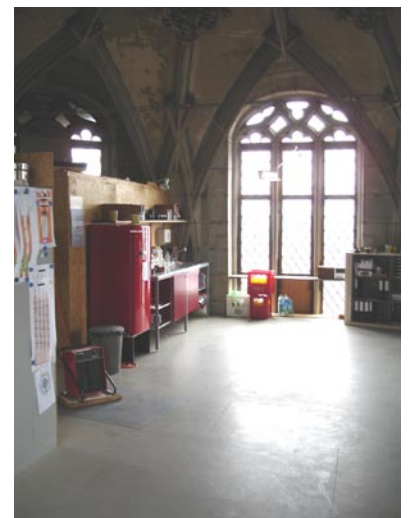
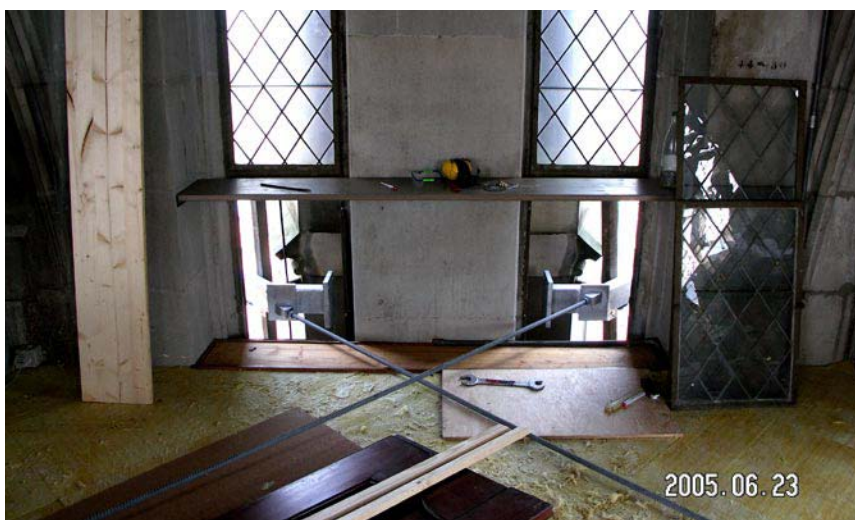
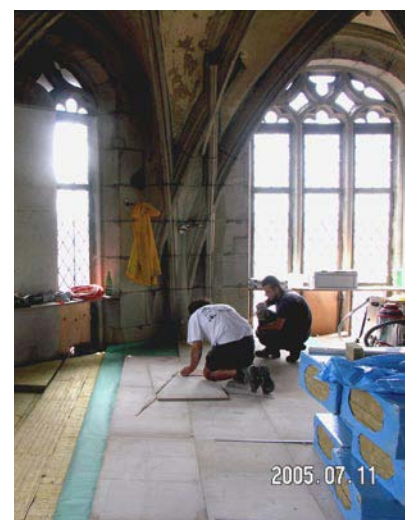
rechts: Die Turmstube im Zustand vor (oben) und nach (unten) der Einrichtung des Aufenthaltsraumes und Baubüros

unten: Zugstangen über Boden der Turmhalle (links) und Einbringen des brandsicheren Bodenaufbaus (rechts) durch die Stiftung Terra Vecchia

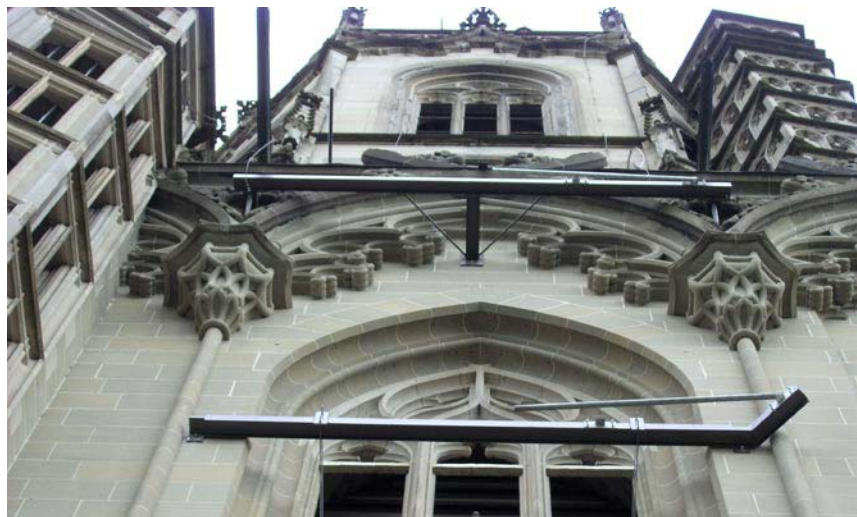
Das für den Abschluss der Arbeiten an der Brüstung des Viereckkranzes hochgezogene Leergeüst gestattete gleichzeitig den Bau der Liftverankerungen für den Baulift. Diese Verankerungen wurden mit rostfreien Hinterschnittankern, welche minimale Eingriffe erfordern und sehr verlässlich sind an der Fassade angebracht. Der Liftunterbau erforderte Verstärkungen am alten Basisgerüst. Im Hinblick auf spätere Arbeiten am Turmhelm wurde die Liftkonstruktion unabhängig vom Gerüst am Oktagon konstruiert. Die Montage der Liftunterkonstruktion erfolgte in enger Zusammenarbeit zwischen der Bauhütte, dem Bauingenieur und der beauftragten Firma Hostettler Metallbau AG. Nach der Entfernung des Gerüsts konnte der erste Abschnitt des Baulifts bis zum oberen Viereck erstellt werden. Mit dieser Infrastruktur konnte das Material für das eigentliche Turmgerüst nach oben geschafft werden.

- 1 Die Liftverankerungen am Turm ermöglichten eine gerüstunabhängige Liftmontage
- 2-3 Endlich: Der Lift ist da!
- 4 Zur Sicherung der Liftbasis schrieb der Bauingenieur eine zusätzliche Rückverankerung vor. Die Bohrung durch die meterdicke Wand knapp über der Orgel erforderte viel Knowhow.

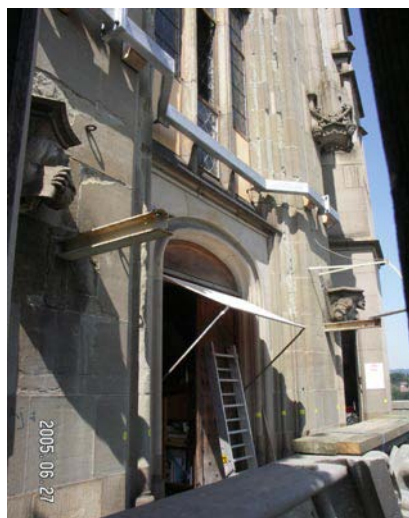
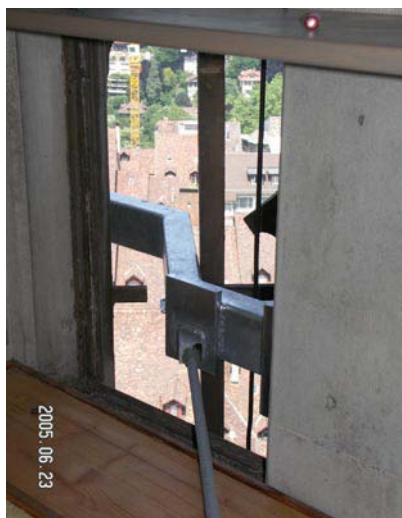
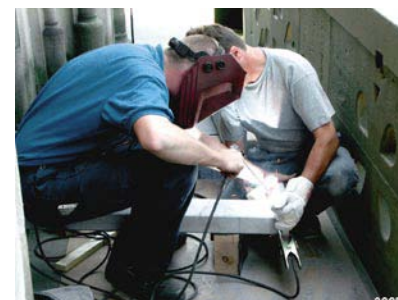
Für die Basis des Oktogongerüsts wurde ein Ringanker rund um das untere Achteck gelegt, welcher nicht verschraubt oder anderweitig befestigt, sondern zerstörungsfrei mit Zugstangen quer durch die Turmstube gespannt wurde. Rings an diesem Ringanker ist ein Kranz von 10 Tragjochen befestigt, welche auf der Viereckgalerie stehen und so weit auskragen, wie es für den Bau des Gerüsts erforderlich ist. Jedes Tragjoch besitzt individuelle Masse.

Der Ringanker: Links fertig montiert und mit Holz unterlegt. Mitte: Detail mit über den Boden der Turmstube gespannter Zugstange. Rechts: Verschweissen der vorproduzierten Teile auf der unteren Besuchergalerie

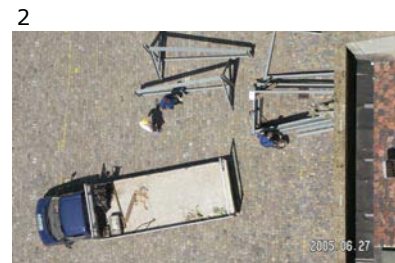
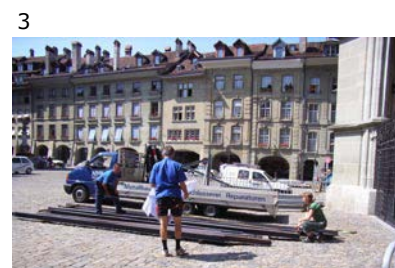
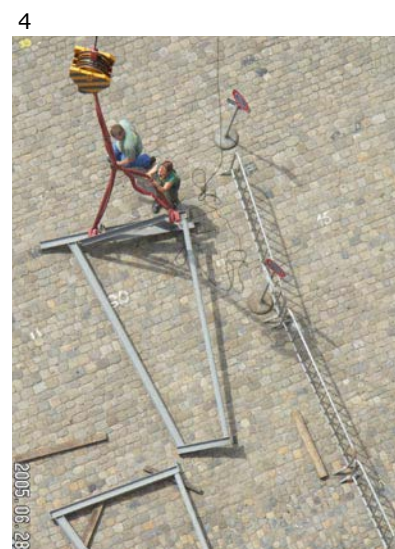
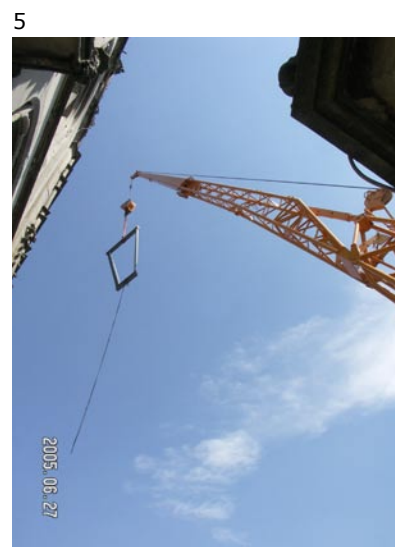
- 1 Disponieren: Standorte definieren, Daten fixieren, Bewilligungen einholen, Beteiligte informieren, Wetterbericht hören
- 2-3 Anliefern: klar bezeichnen und sortieren
- 4 Anhängen: praktisch und sicher
- 5 Aufziehen: das schwerste Bauteil hatte kaum das halbe Gewicht des Kranhakens

Da zeitgleich die Grossbaustelle für die Sanierung der Kramgasse in Arbeit war, konnte für die Montage der gesamten Gerüstbasis nur ein kleines Zeitfenster ausgehandelt werden. Drei Tage mussten genügen, um die Tragjoche mit dem Pneukran millimetergenau auf das Niveau der Viereckgalerie zu hieven. Dies bedingte eine massgeschneiderte Ablaufplanung und das Mitwirken der Münsterbauleitung vor Ort.

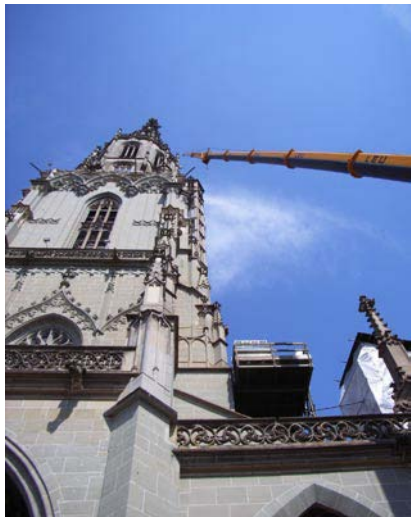
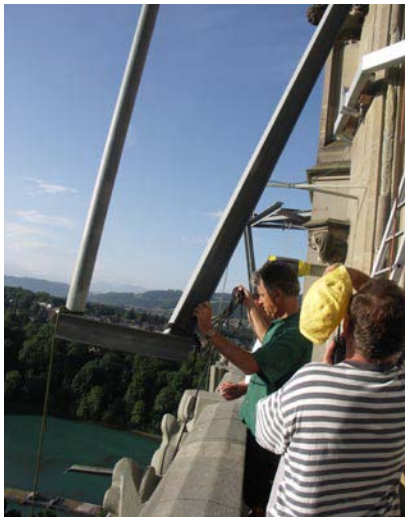
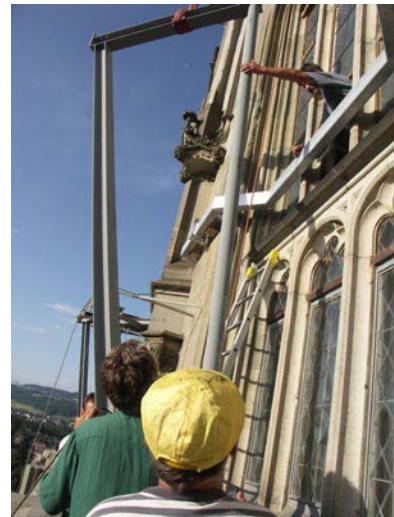
- 6-8 Dirigieren, Navigieren, Korrigieren: zentimetergenaue Zusammenarbeit zwischen Montagechef Alfred Buri (gelbe Mütze) und dem Kranführer
- 9 Abstellen: millimetergenau auf vormontierte Holzlager
- 10 Verschrauben mit Ringanker (an vorbereiteter Stelle)
- 11 Losbinden

Die Anweisungen für den „blind“ operierenden Kranführer wurden von Alfred Buri über Funk erteilt. Die Montage, bei welcher auch Münsterarchitekt Hermann Häberli Hand anlegte, ging in 18 Stunden reibungslos über die Bühne.

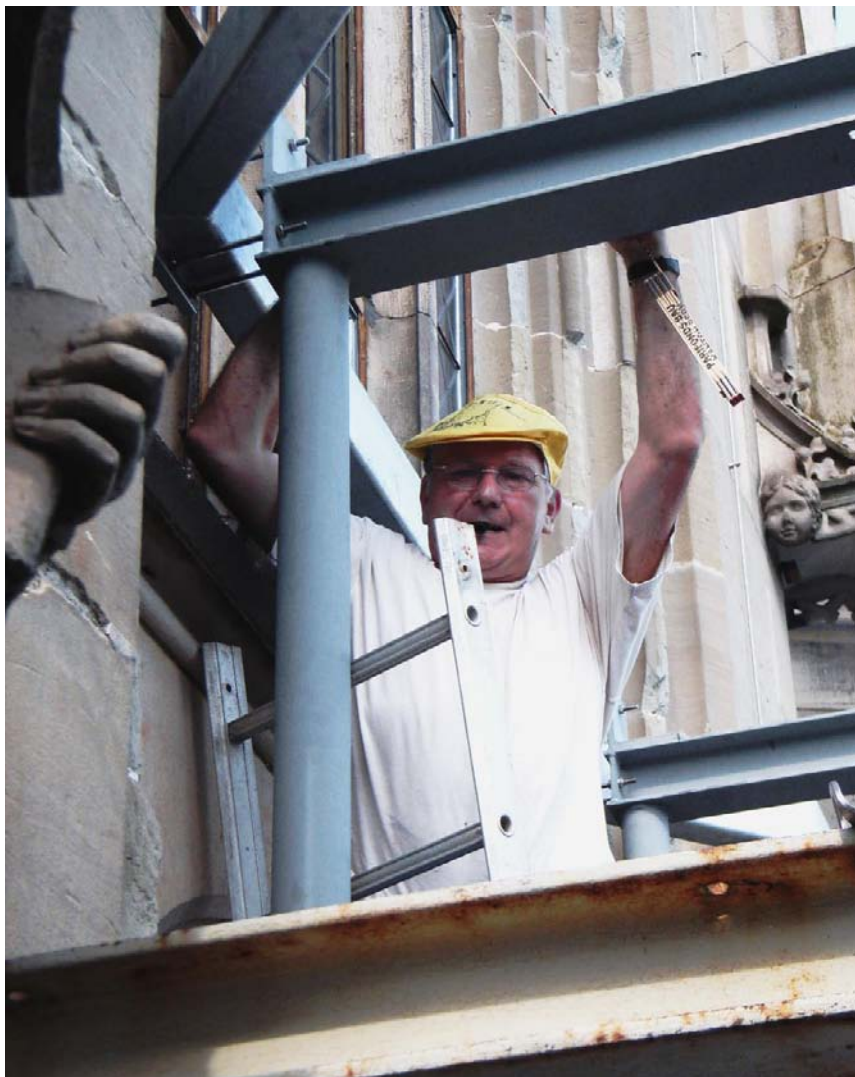
- 12 Schieben und richten, bis die Löcher passen
- 13 Kontrollieren
- 14 Korrigieren
- 15 Verschrauben

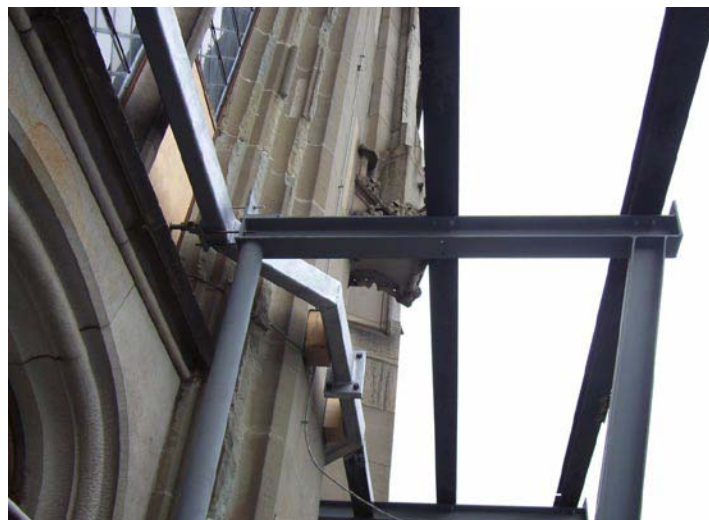
- 16 Anschweissen in luftiger Höhe
- 17 Kontrolle durch den Bauingenieur
- 18 Geschafft (in halber Zeit!)  
Stress weg und Wind im Anzug
- 19 Die Gerüstbasis steht stabil ohne eine einzige Verankerung  
im Fassadenmauerwerk.
- 20 Da die Tragjoche für längere Zeit stehen bleiben,  
werden sie zur Sicherheit untermauert.

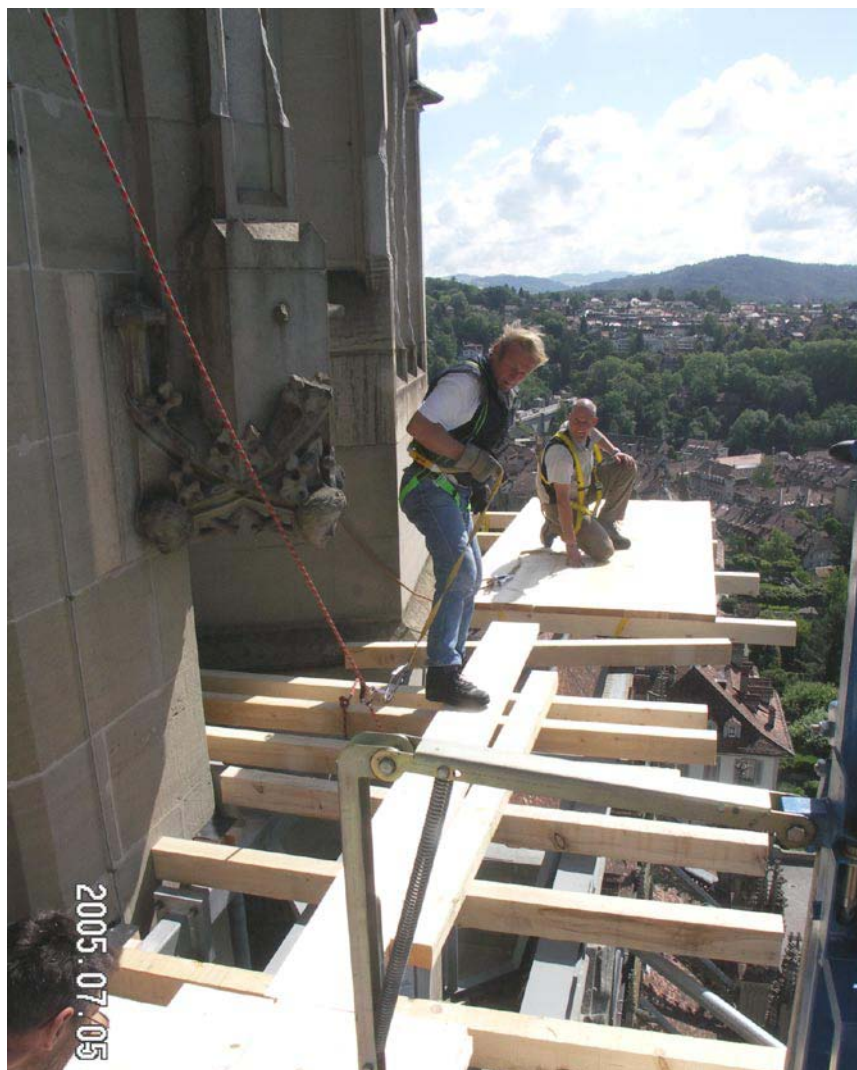
Auf der Gerüstbasis wurde anschliessend ein normales Fassadengerüst aufgebaut. Für die Befestigung konnte auf jegliche Verankerungen im Mauerwerk verzichtet werden; das Gerüst wird mit Verspannungen stabilisiert. Der Gerüstbau erfolgte durch die Lieferfirma. Die Anpassungen in den Spickeln (z. B. bei den Treppentürmen) wurden durch die Bauhütte vorgenommen.

- 1 Montage des Gerüstbodens auf die Gerüstbasis
- 2 Anpassungen in wenigen Fassadenbereichen durch die Münsterbauhütte
- 3 Abschluss der Arbeiten über Gerüstlauf Nr. 9 (Unterkonstruktion Gerüstdach)
- 4 Letzte Kontrollgänge vor der Freigabe des Gerüsts
- 5 Abdeckung am Gerüstdach und Anschluss an den Turmhelm durch die Spenglerei Ramseyer+Dilger AG

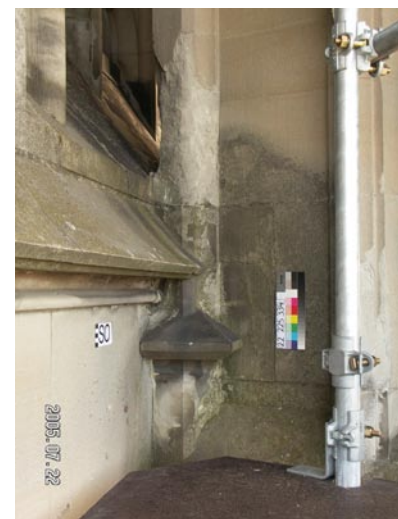
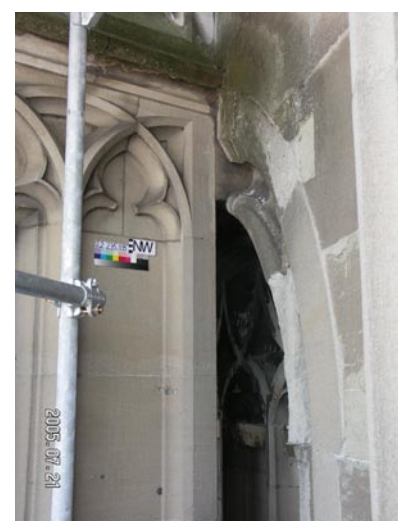
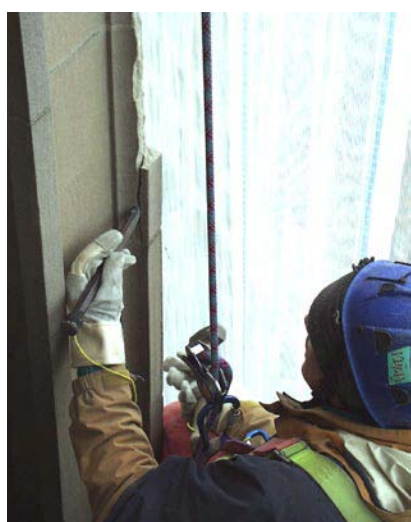
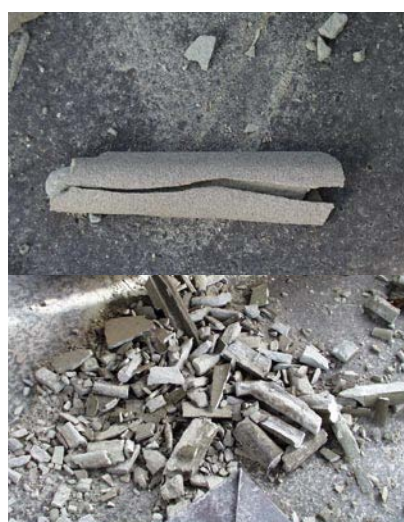
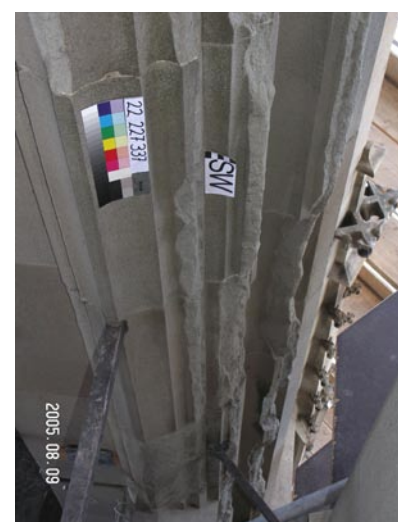
Für den Bau des oberen Oktogons und des Turmhelms ist vor rund 110 Jahren erstmals in grossem Umfang Obernkirchener Sandstein in Mischbauweise mit Zuger Sandstein verwendet worden. Obwohl er seit mehr als einem Jahrhundert Wind und Wetter standhalten muss, ist der obere Teil des Turms nie einem baulichen oder restauratorischen Eingriff unterzogen worden. Im Rahmen der Grobzustandsanalyse bestätigte sich die Vermutung, dass der Stein seiner Exposition und seinem Alter entsprechend in einem überraschend guten Zustand ist. Die Werkstücke aus Obernkirchner Sandstein sind lediglich verschmutzt und teilweise leicht mit Moos bewachsen. Schäden sind vor allem in den verschatteten Bereichen bei den Treppentürmen auszumachen, wo Spritzwasser und Wasserläufe für einen erhöhten Feuchtigkeitseintrag gesorgt haben. Die häufigsten Schadensbilder sind im Bereich des Zuger Sandsteins die bei diesem Material gut bekannten Schalen und Risse sowie Schäden in den Ausdunstungszonen hinter den Treppentürmen. Wäre der Zustand der Turmaufstockung bereits im Jahr 2000 zweifelsfrei festgestellt worden, hätte man sich nach heutigem Wissensstand mit den Sicherungsmassnahmen vermehrt auf die effektiv absturzgefährdeten Bauteile beschränkt. Etliche der damals abgeschlagenen Bauteile hätten sich im Rahmen der nun anlaufenden Sanierung sichern und restaurieren lassen.

Bei der Notsicherungsaktion im Jahr 2000 wurden aufgrund betrieblicher Missverständnisse lose Teile allzu grosszügig abgeschlagen (unten). Zu den häufigsten Schadensbildern gehören Wasserläufe und Feuchtigkeitszonen (rechts oben), Ausbrüche hinter den Treppentürmchen (rechts mitte) und die 2000 mitverursachten Fehlstellen an den Fensterlaibungen (rechts unten).

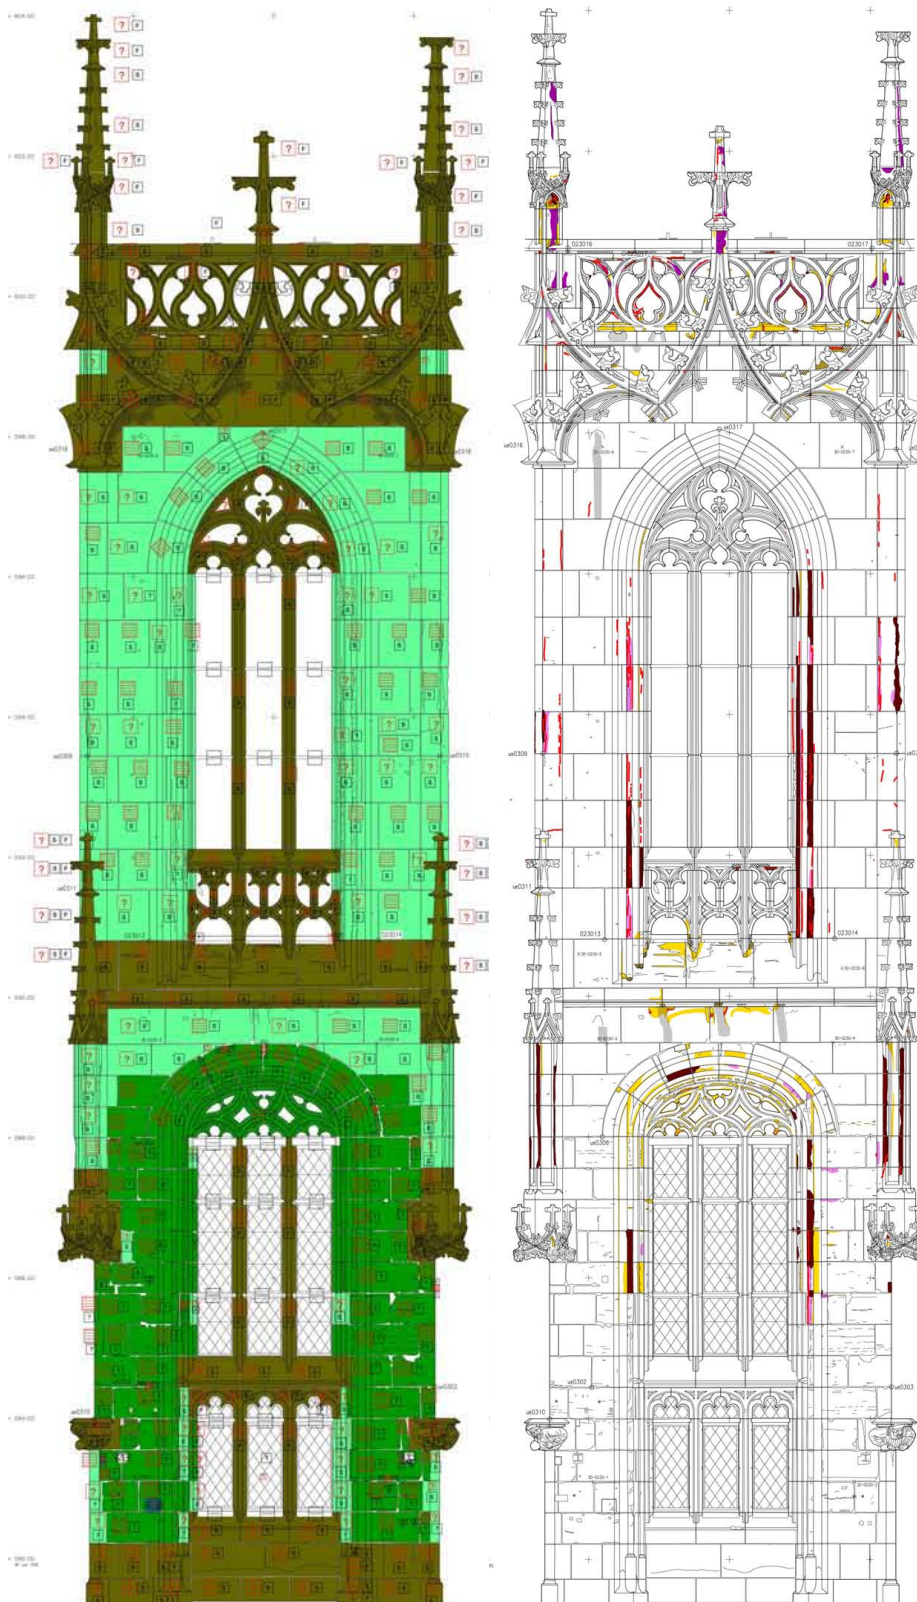
Bereits im Herbst lagen erste detaillierte Schadenskartierungspläne des Oktogons vor. Links: Erfassung der verschiedenen Gesteinsarten und Bearbeitungen, rechts: Schadenübersicht. Dunkelrot sind die schlimmsten Schäden, gelb die Schäden im Anfangsstadium dargestellt. Auf weiteren Plänen wurden defekte Fugen sowie noch vorhandene Farbfassungen erfasst.

Die Zustandskartierung wurde in Zusammenarbeit mit Informatiker Werner Spätig weiter systematisiert. So wurde zum Beispiel beschlossen, am Oktogon aufgrund des riesigen Arbeitsvolumens nur im Massstab 1:20 zu arbeiten. Im Hinblick auf die Anwendung eines Tablet PC wurde ein Versuch durchgeführt. Aufgrund der guten Erfahrungen wird diese Methode unter Peter Vökle routinemässig zur Anwendung kommen. An der früheren Tätigkeitsberichten geschilderten Kontrolle und Redaktion der Pläne ändert sich durch die Einführung der neuen Arbeitsmethode nichts.

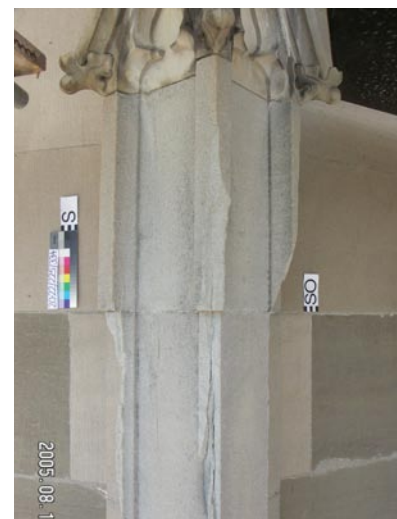
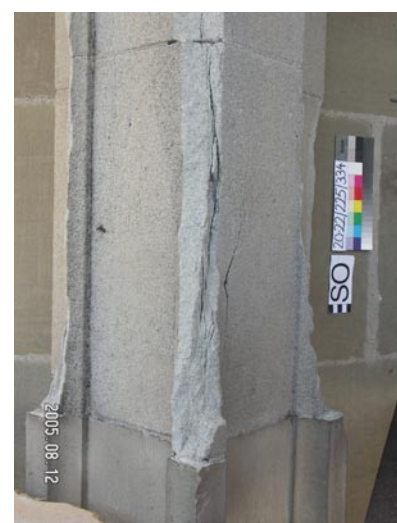
Die vermutlich aus dem 16. Jahrhundert stammenden Werkstücke aus Berner Sandstein am unteren Oktogon zeigen teilweise komplexe Schadensbilder mit unterschiedlich tiefen Schalenbildungen bis hin zum Ablättern in mehreren Lagen. Die Restaurierung dieser Werkstücke wird die Bauhütte vor eine schwierige Aufgabe stellen. Momentan laufen Versuche im Hinblick auf die entsprechenden Restaurierungsarbeiten am unteren Achteck. Aufgrund des aktuellen Gesamtzustandes muss voraussichtlich nur wenig Substanz ersetzt werden. Die rigorose Massnahme betrifft einige wenige Werkstücke aus Berner Sandstein sowie vorwiegend Fialenschäfte aus Zuger Sandstein, besonders am Übergang vom unteren zum oberen Achteck.

Die anzutreffenden Schadensbilder beruhen auf dem verhältnismässig hohen Stress, welcher durch die Mischbauweise verursacht wird: Die unterschiedliche Wasseraufnahmegeschwindigkeit der verschiedenen Materialien bewirkt, dass sich die Werkstücke bei Bewitterung unterschiedlich ausdehnen. Die harten Fugen führen zu Schäden, da sie Druck ungedämpft ins nächste Werkstück weiterleiten. Die schlanksten Teile sind den grössten Spannungswechseln ausgesetzt, da sie am meisten exponiert sind. Indem einige besonders exponierte Werkstücke mit Obernkirchener Sandstein ersetzt werden, können potentielle Schadensquellen beseitigt werden.

Rechts: Typische Schäden an Fialenschäften aus Zugerstein, welche zwischen Werkstücken aus Obernkirchener Sandstein eingebaut sind.

Nach der Kartierung wurde das obere Achteck mit Wasser gereinigt. Nur die intakten Oberflächen wurden mit Niederdruck gesäubert, heikle Bereiche wurden ausgespart. Die Werkstücke aus Zuger Sandstein wurden aufgrund der aktuellen Erkenntnisse des Expert-Centers sehr zurückhaltend gefestigt. Risse in Rundstäben und Profilen wurden anschliessend mit Kunstharzinjektionen vergossen und mit einem Deckmörtel geschlossen.

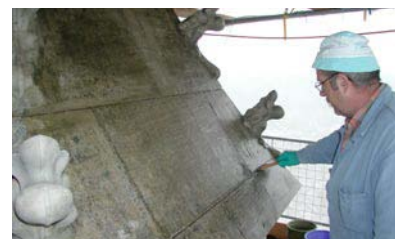
- 1 Grobkartierung Wasserläufe / Verfärbungen / biogener Bewuchs
- 2 Starker Bewuchs auf den Abdachungen wurde mit Wasserstoffperoxyd abgetötet (Obernkirchener Werkstücke).
- 3 Reinigung der intakten Fassadenbereiche mit Wasser und wenig Druck
- 4 Zurückhaltende Festigung aller Bereiche aus Zugsandstein
- 5 Reinigung der Hartsandsteinbereiche mit dem Mikrosandstrahlgerät und einem auf die spezielle Situation angepassten Strahlmittel
- 6 Versuchsanordnung auf Gesims aus Obernkirchener Sandstein. Die Muster gaben Aufschluss über verschiedene Strahldruck und Strahlmittel. Ausgewählt wurde der beste Kompromiss zwischen Arbeitseffizienz und Abrasivität, welche beim harten Obernkirchener Sandstein als äusserst gering einzustufen ist.
- 7 Weitere Massnahmenplanung und Schadenbeurteilung zusammen mit Restaurator Andreas Walser.

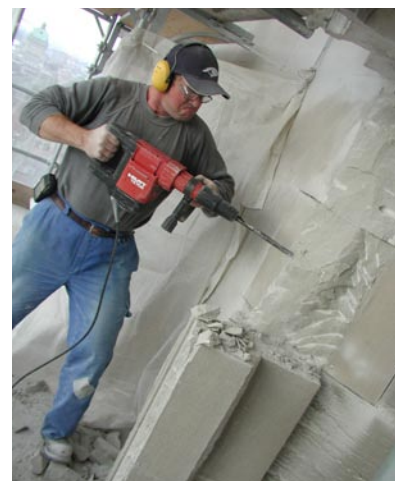
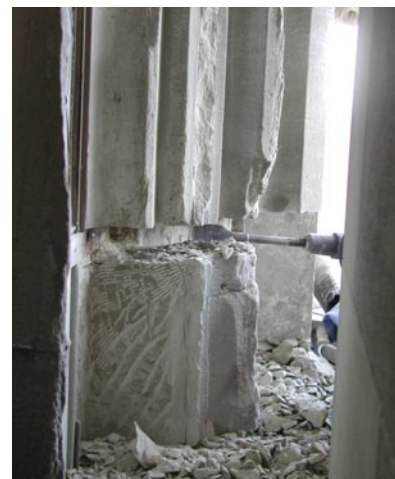
Rechts: Beim Ausbauen der Werkstücke wurde während der Abbrucharbeiten wieder auf eine schonungsvolle Abbaumethode eingeschwenkt, bei welcher die ausgebrochenen Teile als intakte Werkstücke herunter genommen wurden. Der Aufwand für diese Methode ist gerechtfertigt, da dank ihr wertvolle Prüfkörper für weitere Versuche und für die Massnahmenplanung gewonnen werden können. Die Ersatzstücke werden über den Winter 2005/2006 in der Bauhütte von Lehrlingen hergestellt und sind nach Ostern 2006 fertig.

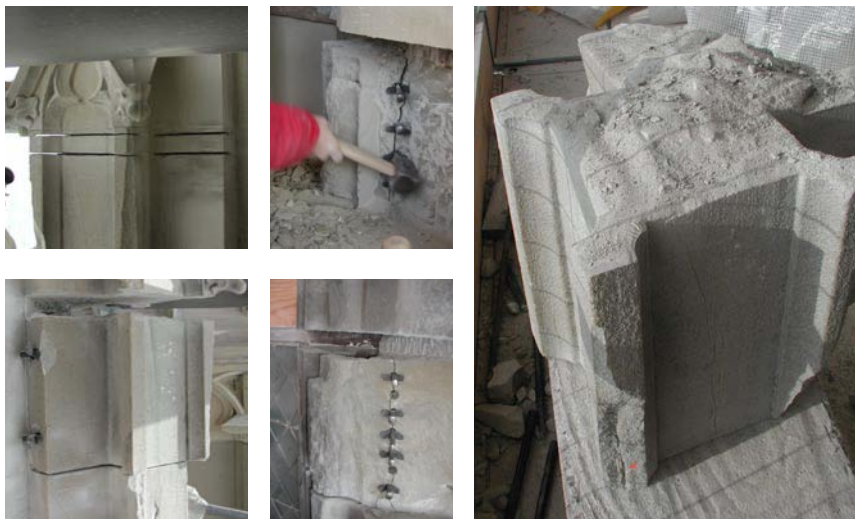
Es geht auch anders...

Mit etwas Mehraufwand können die ausgebauten Werkstücke später als Prüfkörper für Versuche verwendet werden

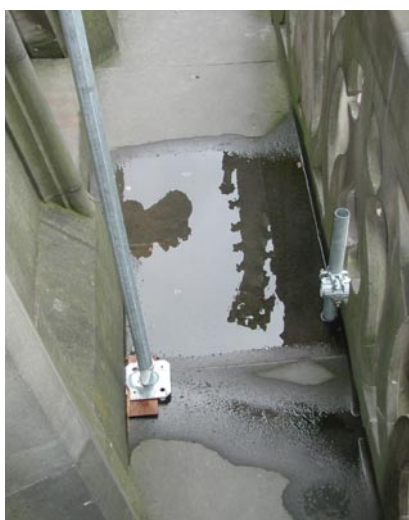
links: Fehlende Ausspeier an der oberen Besuchergalerie führten zu ständiger Durchfeuchtung der darunterliegenden Oktogonfassade und zu entsprechenden Verkrustungen und Wasserschäden. Fiale in der Wasserlache gespiegelt.

Zur Schadensprävention soll im Rahmen der Gesamtanierung auch die Wasserführung am Übergang vom Oktogon zum Turmhelm verbessert werden. Dabei geht es nicht nur um Abdeckungen an den exponierten Fassadenteilen, sondern auch um das Ableiten des Dachwassers vom Helmboden und von der Achteckgalerie. Mit diesen Massnahmen soll die Durchfeuchtung des Oktogons stark reduziert und besonders der längerfristige Erhalt des oberen Turmgewölbes gewährleistet werden.

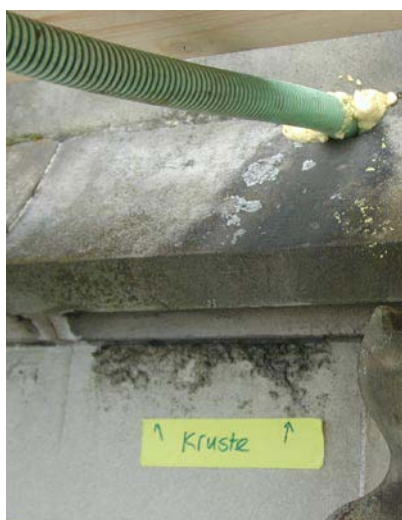
rechts: Provisorische Wasserabläufe unter der Galeriebrüstung (Ableitung ausserhalb des Gerüstes)

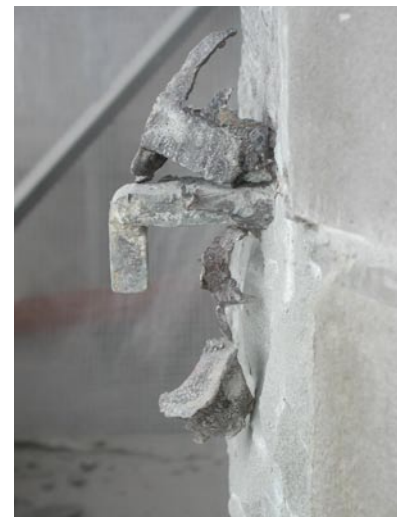
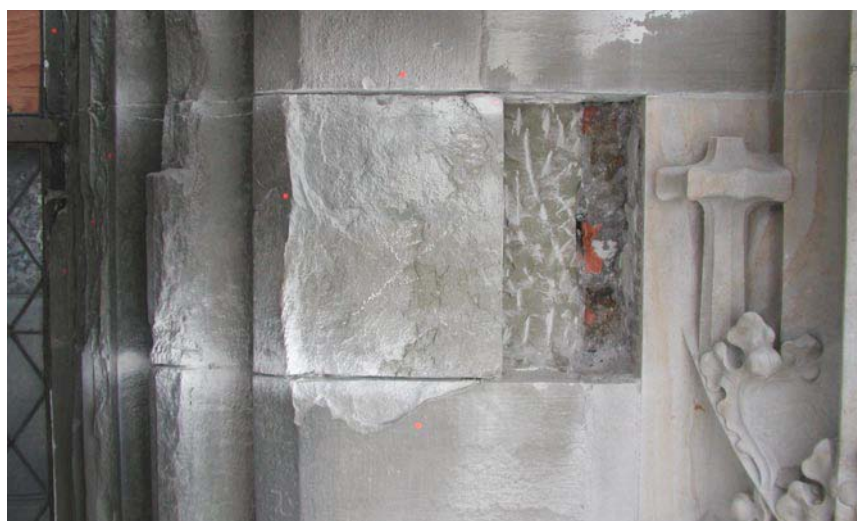
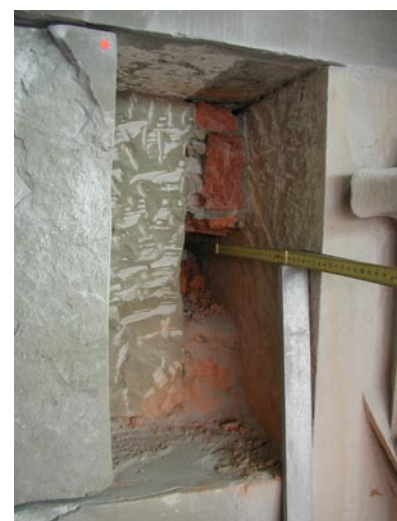
Der Ausbau von wenigen Werkstücken ermöglichen interessante Einblicke ins Innenleben des Mauerwerks:

- 1 Gut 100 jährige, mit Blei vergossene handgeschmiedete Klammern garantierten den Steinverbund
- 2 Die Tiefe der äusseren Mauerschale beträgt ca. 50 cm (Hohlraum aufgemauert mit Ziegelsteinen)
- 3 Alte Farbfassungen am Fenstergewände des unteren Achteckes. Die laufende Untersuchung soll Aufschluss über die Datierung und Zusammensetzung der Fassungen liefern.
