5 Versuche / Experimente / Prävention

Steinfestigung und Reinigung

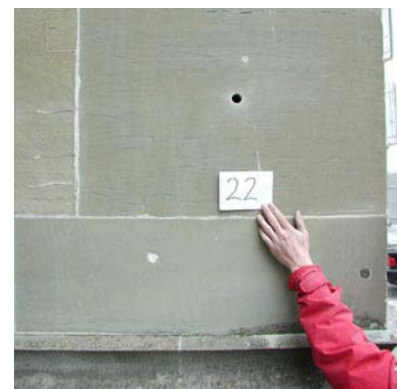
oben:
Bohrkernentnahme am Objekt

unten:
Eine der Testreihen (horizontales Saugen) im Labor in Lausanne. Die äusseren Oberflächen befinden sich rechts im Bild. Deutlich sichtbar ist das unterschiedliche Saugverhalten der Kerne.
Fotos: Susanne Mühlhaus, Expert-Center Zürich und Bénédicte Rousset, Expert-Center Lausanne

Die Laboranalyse der Bohrkernproben wurde im Expert-Center Lausanne durchgeführt und in einem Bericht von Bénédicte Rousset, Susanne Mühlhaus und Christine Bläuer ausgewertet. Untersucht wurde das kapillare Saugen am horizontal liegenden Bohrkern, die Abriebfestigkeit der Oberfläche, die Schallgeschwindigkeit zur Bestimmung der Dichte, sowie die Kapillarität. Weiter wurden Röntgen- und Rasterelektronenmikroskopaufnahmen gemacht. Die Resultate lassen sich folgendermassen zusammenfassen: Tendenziell ist das Unterfestigen weniger problematisch als das Überfestigen, weil letzteres der Bildung von Schalen Vorschub leisten könnte. Dieses Problem kann sich bei Werkstücken, welche bereits Schalen besitzen, verschärfen. Die Eindringtiefe hängt von der Porosität und der eingelassenen Festigermenge ab. So ist beim grobkörnigeren Zuger Sandstein die Eindringtiefe allgemein geringer als beim Berner Sandstein. Auch geringe Mengen an Festiger dringen gut ein, sofern nicht bereits Ansätze zur Schalenbildung vorhanden sind. In diesem Fall hindert eine Lockerzone unter der Oberfläche den Festiger daran, tiefer in das Werkstück einzudringen. Künftig soll bei Festigungen die Menge leicht reduziert werden. Der Zustand einiger stark gefestigter bzw. überfestigter Werkstücke am Berner Münster ist freilich aufgrund Ihrer Exposition am Bau nicht alarmierend.

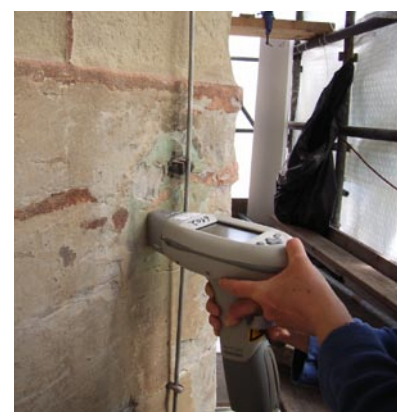
links: Vorzustand, rechts: nach dem 1. Sandstrahlversuch (Färbung mit Kaliumoxidlösung zum Nachweis von bleihaltigen Schichten). Fotos: aus Bericht „Münster Bern, Untersuchung der Oberflächen der Masswerke auf Anstriche“ vom 21.02.2005, Susanne Mühlhaus, Expert-Center Zürich

unten: Nachweis von Schwermetallen auf der Steinoberfläche

Ein spontaner Feldversuch von Dr. Christine Bläuer-Böhm mit einem mobilen Röntgengerät, mit dem gewöhnlich Schwermetallrückstände in der Umweltforschung untersucht werden, brachte unerwartete und sehr interessante Aufschlüsse. So konnte an verschiedenen Probestellen das Vorhandensein von Bleiweiß nachgewiesen werden. Da Bleiweiß traditionell als Pigment verwendet wird, um das Nachdunkeln des Steins bei einem Ölstrich zu kompensieren, kann mit Hilfe der Bleirückstände indirekt auf Ölstriche geschlossen werden. Das Verfahren steckt noch in den Kinderschuhen. Rückschlüsse auf die Untersuchungsergebnisse von Susanne Mühlhaus geben jedoch Anlass zu Hoffnungen und Spekulationen: Sollte es möglich sein, genauere Informationen über alte Ölaufträge zu gewinnen, könnten Erkenntnisse von unschätzbarem Wert betreffend die Langzeitwirkung von Ölstrichen die Folge sein.

Ein erster Sandstrahlversuch bewirkte, dass die oberste Farbschicht der Versuchsfläche teilweise abgetragen wurde. Aufgrund dieses Befundes wurde ein neues Strahlmittel getestet, das nicht auf Basis von Quarzsand und Aluminiumoxyd, sondern von Kalziumkarbonat zusammengesetzt ist. Der zweite Reinigungsversuch erbrachte dann zufrieden stellende Resultate: das neue Strahlmittel schont die Farbschicht, aber entfernt den Staub gründlich und wesentlich schneller als andere Methoden.

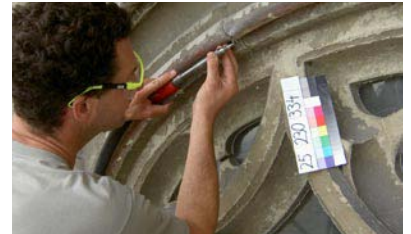
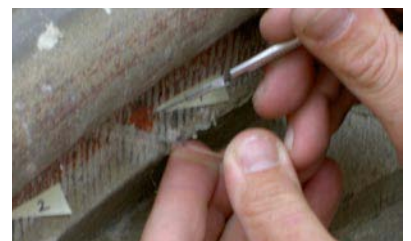
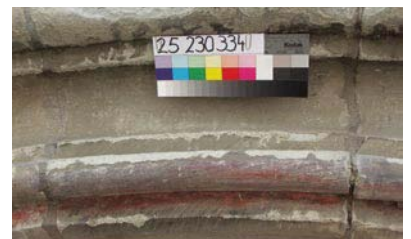
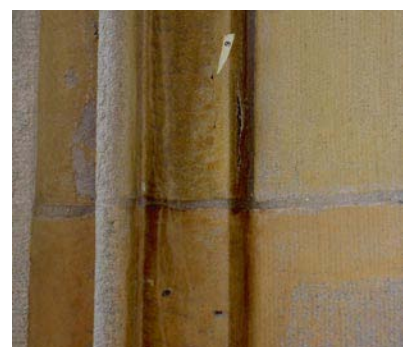
1-3: Probenentnahme am Turmachteck durch Tobias Hotz (Proben Nr. 1-7)
 4-5: Vergleich zu Farbanstrichen an einer Pfeilerfiale auf der Südseite (ähnliche Spuren wurden am Turmachteck gefunden, Probe Nr. 8)

Im Rahmen seiner Diplomarbeit an der Hochschule der Künste in Bern (HKB) über die Anwendung von Öl als historisches Fassadenschutzmittel untersuchte Tobias Hotz auch Oberflächen am unteren Achteck. In den Fensterlaibungen des unteren Turmachtecks konnten rote, schwarze und weisse Fassungen nachgewiesen werden, welche auch gut von Auge sichtbar sind. Aufgrund der Untersuchungsergebnisse ist anzunehmen, dass diese Anstriche mit Öl gebunden waren.

Auf den Werkstücken aus Zuger Sandstein am oberen Achteck beobachtete Tobias Hotz einzelne kleine ockergelbe Farbspuren. Es ist zu vermuten, dass ganze Bauteile mit diesem Gelbanstrich auf die Farbe des Obernkirchener Sandsteins eingetönt wurden. Mit dieser Beobachtung hat Hotz eine plausible Erklärung für die seit einiger Zeit beobachteten gelben Oberflächen an Werkstücken aus Zuger Sandstein am Strebewerk liefern können. Die Zusammensetzung der Farbe wird im Rahmen der Arbeit weiter untersucht.

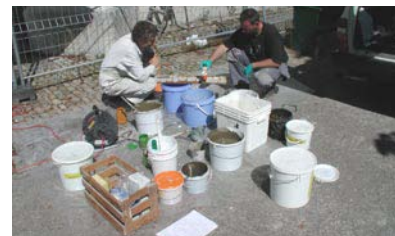
Schlämmkurs im Sockelbereich - bis die Münsterbauhütte die Sockelpartien jedoch so virtuos wie Restaurator Jürg Feusi (Willy Arn AG) einretuschieren kann, braucht es viel Übung...

Bereits in früheren Tätigkeitsberichten ist über Graffitiprävention berichtet worden. Im Berichtsjahr war der Sockelbereich des Chors an der Reihe. Nach der Restaurierung dieses Bauteils, bei welcher gefestigt, aufgemörtelt sowie Risse und Fugen geschlossen wurden, instruierte die Firma Willy Arn AG die Münsterbauhütte im sachgerechten Auftragen der Kalkkaseinschlämme auf dem Sandstein. Die Rezepturen und Methoden waren die gleichen wie im Jahr 2004 an der Südfassade. Neu hatte die Belegschaft der Münsterbauhütte Gelegenheit, die entsprechenden Techniken selber zu erlernen.

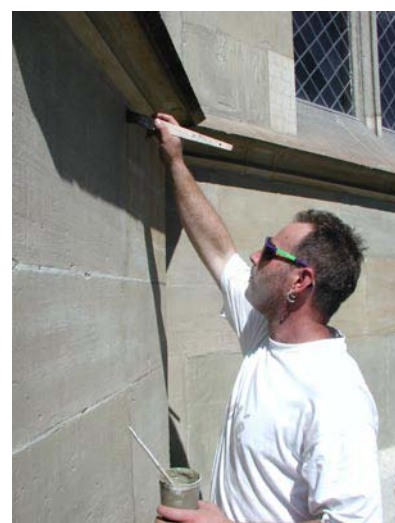
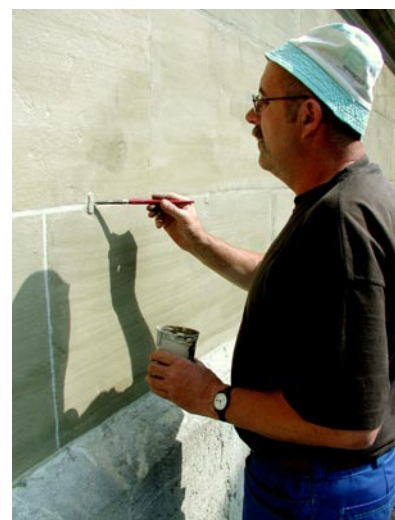
Der Schlussbericht des Zürcher Expert-Centers von 2002 betreffend die Prüfkörper auf dem Hochhausdach Fenaco an der Erlachstrasse 5 ist eingetroffen. Mit diesen Prüfkörpern wurde die Praxistauglichkeit verschiedener Farbanstriche (Remmers Schlämme, Ölanstriche mit und ohne Bleiweiss) abgeklärt. Auf abschliessende Aussagen wurde verzichtet, da die Messmethoden nochmals verfeinert und die laufenden Prozesse weiter beobachtet werden sollen. Insgesamt konnte festgehalten werden, dass auf den mit Bleiweiss behandelten Oberflächen weniger biogener Bewuchs und weniger Ausblühungen vorhanden sind.

Das Expert-Center kam im September 2005 zu einer Annahme von grosser Tragweite: „Die theoretischen Überlegungen, dass sich an stark wetterexponierten Lagen der Fassade ein Einlassen der Berner Sandsteine mit Öl als Schutzschicht eignen könnte, scheinen sich bisher zu bestätigen.“

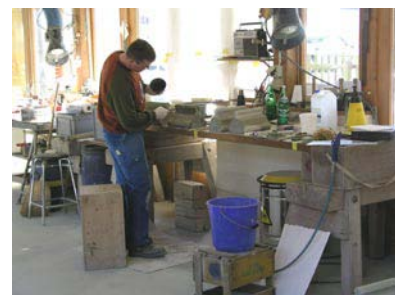
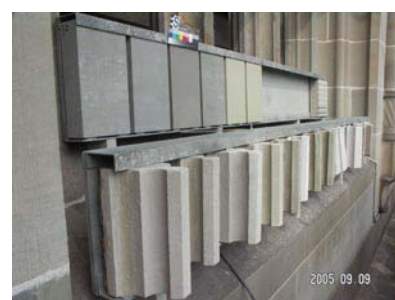
Oben: Prüfkörper mit verschiedenen Mörtelmischungen sowie Oberflächenbehandlungen und Fugenmuster werden auf allen vier Turmseiten in der Zwischengalerie der freien Witterung ausgesetzt. Die minimalen Grundlagen für eine allfällige wissenschaftliche Auswertung des ursprünglich rein empirisch gedachten Versuchsreihe wurden durch das Expert-Center in letzter Minute sichergestellt.

Im Rahmen des Projekts „Beurteilung von Modelliermörteln“ wurden zwei Versuchsreihen durchgeführt. Die eine fand nach wissenschaftlichen Massgaben an den Expert-Centern Lausanne und Zürich statt. Eine zweite, empirische Versuchsreihe der Bauhütte wurde von den Expert-Centern nur am Rand begleitet. Bereits 2004 waren auf Abbaustücken der alten Obergadenfenster Mörtelproben aufmodelliert und 2005 an allen vier Seiten des Turms für Bewitterungsversuche montiert worden. Andere Prüfstücke erhielten verschiedene Schutzanstriche. Weiter werden Fugenmörtel getestet. Die Herstellung der Prüfkörper für Mörtelmuster wurde auf Anregung der Münsterbauleitung durch die Expert-Center minutiös dokumentiert, damit die prinzipiell empirisch konzipierte Versuchsanordnung nach dem Langzeitversuch auch mit der erforderlichen wissenschaftlichen Präzision untersucht werden kann. Nebst dieser Dokumentation sind Belegstücke fachgerecht eingelagert worden.

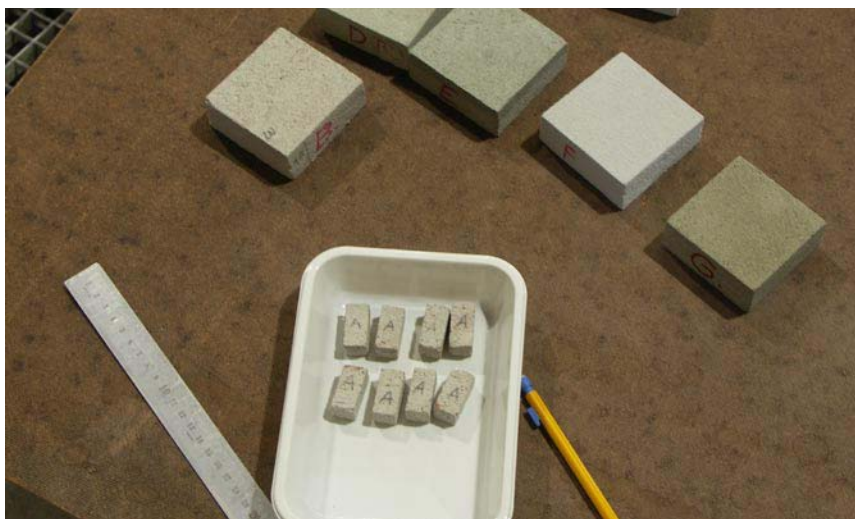
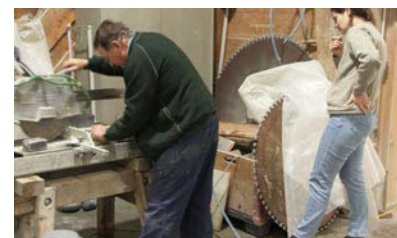
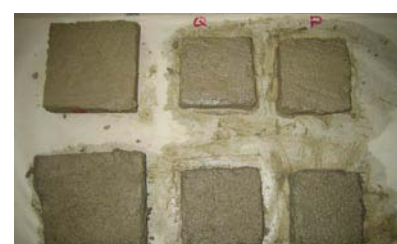
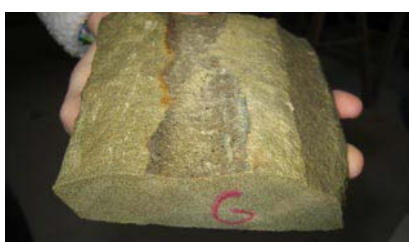
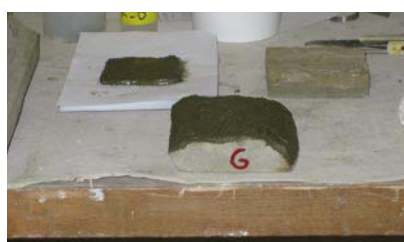
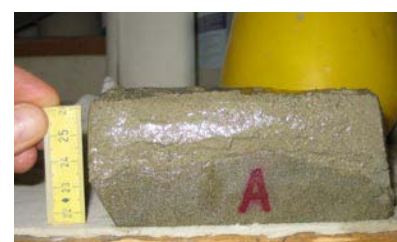
Parallel zu den Bewitterungsversuchen am Bau wurden unter gleichen Bedingungen in der Münsterbauhütte Probekörper für die Laboruntersuchungen hergestellt. Dabei wuchs Alfred Buri an der Fräse über sich hinaus - selbst im Mikrobereich und unter kritischer Beobachtung durch das Expert-Center übertraf er alle Erwartungen!

Gemessen wurden insbesondere die Gesamtporosität, die hygri-sche Dehnung (Volumenzunahme im nassen Zustand), die Transporteigenschaften für Wasser in flüssiger und dampfförmiger Form (kapillares Saugen und Trocknen / Trocknen und Dampfdurchlässigkeit). Schon beim Zuschneiden der Prüfstücke zeigte sich, dass Haftungsfähigkeit, Dichte und Homogenität der Sytonmörtel ungenügend sind. Syton wurde daher aus dem Versuch ausgeschlossen. Alle anderen Mörtel wiesen gute Haftungseigenschaften auf. Zwei der Fertigmörtel konnten freilich die Erwartungen an die Witterungsbeständigkeit nicht vollauf erfüllen und können bei Bewitterung oder an wasserexponierten Situationen nur mit Vorbehalten angewendet werden. Die eigenen mineralischen Mörtel wiesen sehr gute Eigenschaften bezüglich Haftung, Wasser- und Dampftransport auf. Wasserrückhaltezusatz (Mowilith) beeinflusst den Wasseraustausch und eignet sich daher nicht für die grossflächige Anwendung an wetterexponierten Stellen.

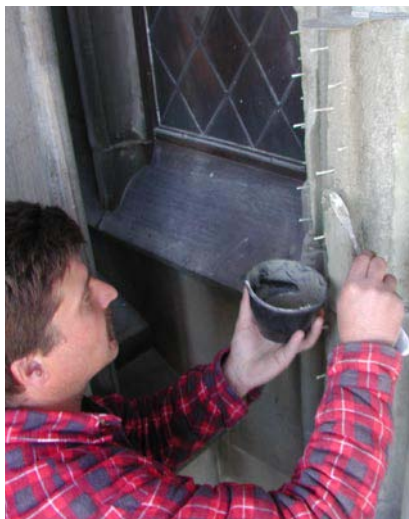
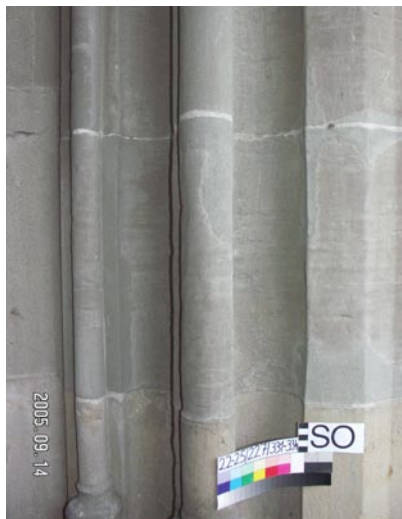
Nebst den erwähnten Versuchen wurden Mörtelversuche bei grossen Fehlstellen an exponierten Stellen des unteren Turmachtecks durchgeführt. Ulrich Aeschbacher modellierte unter widrigsten Bedingungen an Werkstücken aus dem 16. Jahrhundert am unteren Achteck mehrere Rundstäbe auf, welche technisch so gut gelungen sind, dass sie auch von Spezialisten auf den ersten Blick nicht von originalen, patinierten Berner Sandstein unterschieden werden können. Eines dieser wirklich sehr bemerkenswerten Stücke wird leider zu Versuchszwecken zersägt werden müssen.

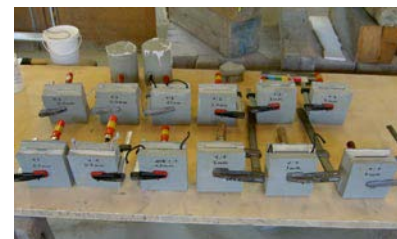
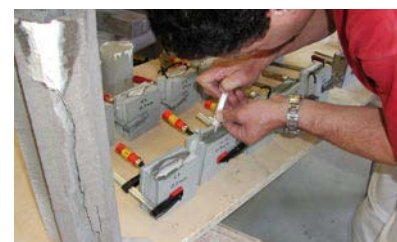
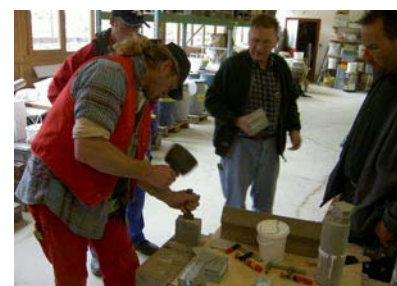
Erste Versuche zur Schalenhinterfüllung am Turmachteck (Steinsilikatkleber Stefan Busch). Weitere Tests folgen 2006.

Tobias Hotz führte am Turmachteck weitere Versuche zur Sanierung von Rissen und Hinterfüllungen von Schalen durch. Bekanntlich treten sowohl beim Berner wie auch beim Zuger Sandstein unter gewissen Bedingungen grossflächige oberflächenparallele Schalen auf, die aus Gründen des Wasserhaushalts nicht grossflächig mit Acrylharzinjektionen vergossen werden sollen. Als Alternativmaterial wurde ein Silikatkleber untersucht – ein Material, welches gemäss Hersteller Stefan Busch komplett wasser- und dampfdurchlässig ist, und eine gute Klebewirkung erbringt.

Dieser Stein-Silikatkleber wies in den Versuchsreihen eine sehr gute Haftzugfestigkeit auf. Die Versuche erbrachten bisher bezüglich der Eindringtiefe in Klüften eher unbefriedigende Resultate, wobei die Anwendung des Produkts in weiteren Versuchen optimiert werden soll. Dabei soll insbesondere die erforderliche Abbindezeit genauer beachtet werden. Als weitere Hinterfüllmittel sollen im Frühjahr 2006 Mikrozement, dispergiertes Weisskalkhydrat, sowie andere kieselsäuregebundene Materialien an Prüfkörpern getestet werden.

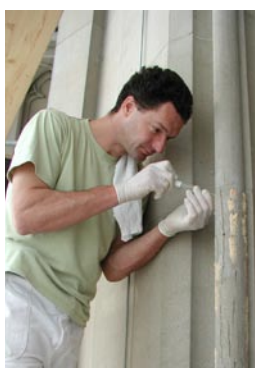
- 1 Vergiessen von Rissen mit Acrylharz
- 2 Verbesserung der Technik mittels vorgängigem Auffräsen
- 3 Das Schliessen von Haarrissen durch Auftragen von Öl zeigte bisher leider nicht die gewünschte Wirkung

Ein typisches Schadensbild am oberen Achteck sind feine Risse und oberflächliche Haarrisse. Risse sind bislang mit Acrylharz vergossen worden. Da das Harz dazu neigt, Flecken an der Steinoberfläche zu hinterlassen, eignet sich diese Technik nur schlecht für die Reparatur kleiner oberflächlicher Risse. Grundsätzlich ist noch unklar, ob die Verfüllung von kleinen Rissen wirklich notwendig ist, ob mit dem oberflächlichen Auffräsen von Rissen die Anwendbarkeit des Acrylharzes verbesserungsfähig ist und ob feine Haarrisse durch Auftrag von Öl wasserundurchlässig geschlossen werden können.
