9. Fotogrammetrische Bauaufnahmen

Stand des Projektes

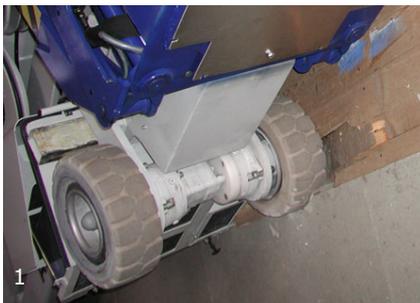
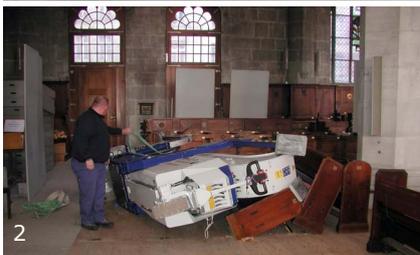
1+2 kleine Ursache grosse Wirkung / 3 kleinere Hebebühne im Münsterchor / 4 Ing. Wolfgang Fischer verlor trotz dem Zwischenfall nie den Mut und schloss dank „Nachtschichten“ sämtliche Arbeiten termingerecht ab

Bei der Vorbereitung der fotogrammetrischen Aufnahmen im Innenraum ereignete sich ein Zwischenfall mit einer 4 Tonnen schweren Hebebühne. Nachdem das Gerät vorzeitig angeliefert worden war, wurde es vom Fahrer ohne Genehmigung und unter Missachtung der Weisungen der Münsterbauleitung und Münsterbauhütte ins Münster gefahren, bevor die geplanten Sicherheitsmassnahmen getroffen waren. Die schwere Maschine brach im Bereich des hölzernen Bretterbodens beim westlichen Nordportal ein, kippte um und fiel auf das so genannte Männergestühl. Der erhebliche Schaden am Gestühl konnte vom Restaurator auf Kosten der Versicherung behoben werden. Trotz des Zwischenfalls konnten die fotogrammetrischen Aufnahmen des Innenraums innerhalb des vorgesehenen Zeitraums von einer Woche fertig gestellt werden. Herr Fischer, der verantwortliche Fotogrammeter hat unseren Dank und unseren Respekt, dass er unerschrocken gleichentags die Arbeit wieder aufnahm. Dass der Kirchenbetrieb abgesehen von einer kurzen Schliessung unterbrochungslos aufrecht erhalten bleiben konnte, ist nicht zuletzt das Verdienst von Ernst Reusser, dem an dieser Stelle herzlich gedankt sei!
