6. Umsetzung des Sicherheitskonzepts

Schwingungsmessungen am Turm

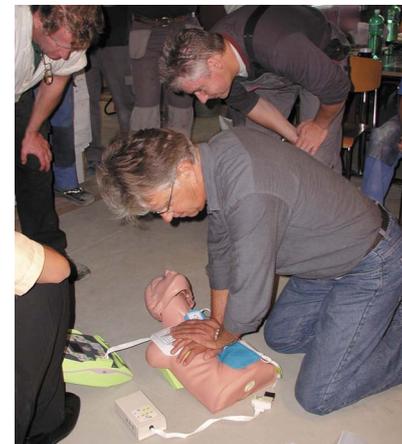
Instruktion von Bauhütte und Kirchenbetrieb über den Gebrauch des neuen Defibrillators im Turm.

Das Personal des Kirchenbetriebs absolvierte im Berichtsjahr eine Schulung für Brandbekämpfung. Weitere Schulungen im Hinblick auf Evakuationen etc. sind geplant. Am Eingang und Ausgang des Turms wurde eine elektronische Zutrittskontrolle installiert, welche verlässliche Angaben über die Zahl der auf dem Turm befindlichen BesucherInnen liefert und mittelfristig das Betriebspersonal entlasten soll. Im Turm wurde ein Defibrillator installiert.

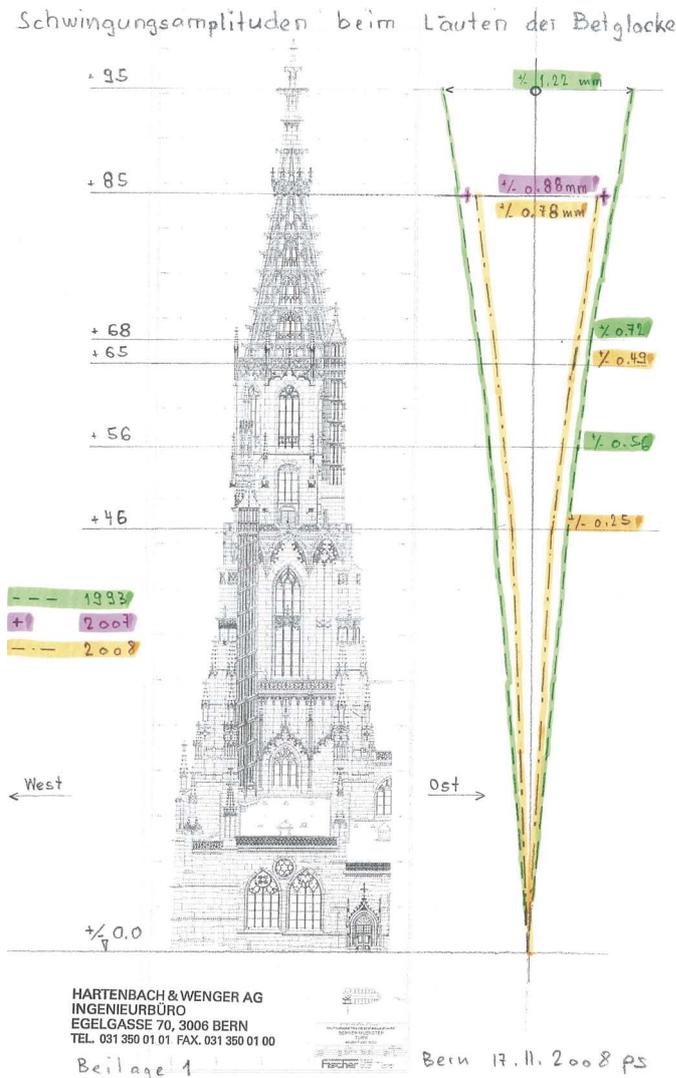
links: Schwingungsamplituden beim Läuten der Betglocke

Als Teil des Massnahmenkatalogs des Sicherheitskonzepts wurden die Schwingungsmessungen am Turm (vgl. Tätigkeitsbericht 2007) wiederholt und mit zusätzlichen Messstellen verfeinert. Damit liegen nun Aussagen über die Schwingungsamplituden des Turms vom Fundament bis hinauf zur Kreuzblume vor. Die Belastung, so zeigt der Bericht (Hartenbach & Wenger AG, 24.11.2008), ist beim Hochfahren des Geläuts besonders stark und pendelt sich beim laufenden Geläut auf einem tieferen Niveau ein. Die Betglocke, die Bürgerglocke, die Predigtglocke und Armsünderglocke schwingen nahe bei der Eigenfrequenz des Turmes und regen diesen daher besonders stark an. Schwingungsprobleme verursacht vor allem die Betglocke.

Insgesamt bieten die Schwingungsmessungen einen Einblick in ein sehr sensibles System, welches beispielsweise mit dem Einbau zusätzlicher Glocken ein unerwartetes Verhalten zeigen könnte. Es wird sich noch zeigen müssen, inwieweit ein Simulationsmodell verlässliche Vorhersagen über Schwingfrequenz und Amplitude des Turmes in Folge Anregung einer allfälligen zusätzlichen Glocke liefern kann.

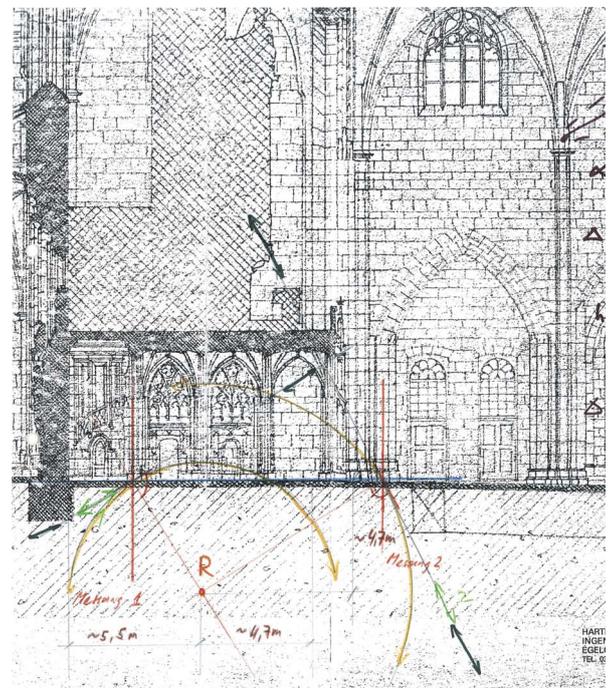
unten: Rotationszentrum bei Turmfundamenten
