2.3 Gewölbehalle von Daniel Heintz

2.4 Konservierung Fassade Bereich Turmwohnung

2.5 Fund Blechdose

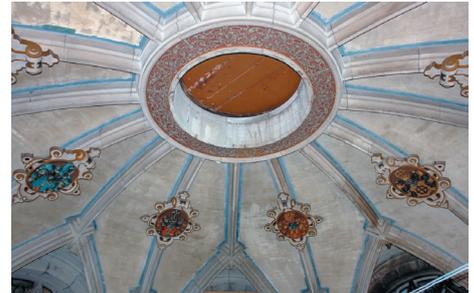
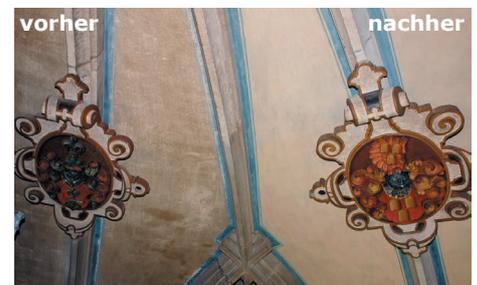
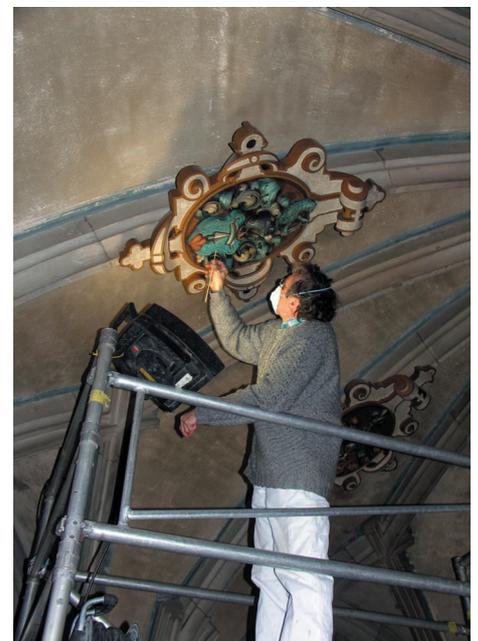
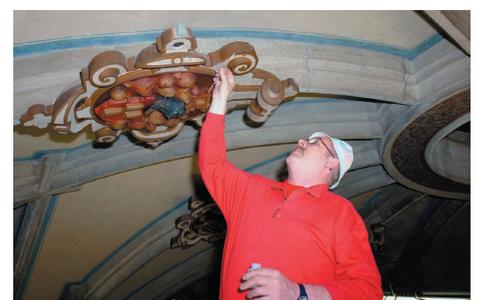
von oben nach unten:
Vorzustand des Gewölbes / Vergleich links vor, rechts nach der Restaurierung / vorsichtige Reinigung der Wappen / letzte kleine Retuschen.

Gemäss einer Entscheidung des Münsterbaukollegiums soll die letzte bestehende Fassung erhalten und restauriert werden. Die Arbeiten sind in vier Etappen aufgeteilt. Die erste Etappe lief 2008 bis 2009. Pro Etappe wird jeweils ein Viertel des Gewölbes eingerüstet. Die Arbeiten werden als Winterarbeiten vorwiegend durch die Münsterbauhütte ausgeführt; diese wird dabei von Urs und Flavia Zumbrunn unterstützt und angeleitet. Nach der Reinigung der Oberflächen mit Wischab-Schwämmen werden die verschwärzten Rippen mit Silikatkreide, die Gewölbekappen mit einer dünnen Lasur aufgehellt. Das angetroffene fleckige Bild der Oberflächen wird somit vereinheitlicht und beruhigt. Die in einem sehr guten Zustand vorgefundenen Wappen werden mit destilliertem Wasser und Wattestäbchen behutsam gereinigt.

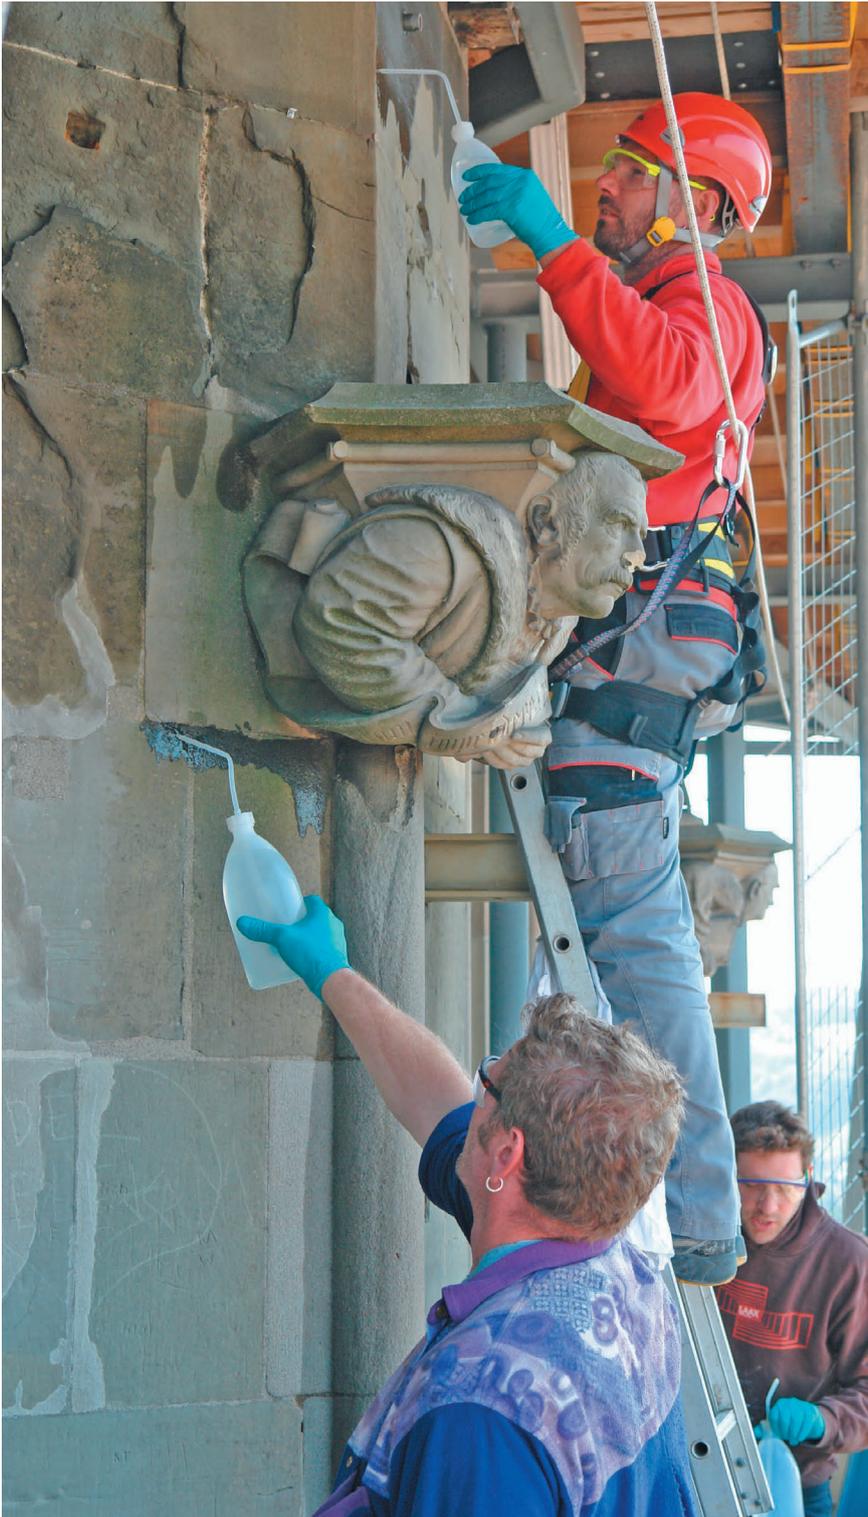
links: Festigung der Fassade der Turmwohnung von der Viereckgalerie aus. Zu diesem Zweck musste die Besuchergalerie für einzelne Tage geschlossen bleiben.

Zur Vorbereitung auf die Bausaison 2010 wurden unter der Gerüstlage „0“, d. h. auf Höhe der Viereckgalerie, die vorbereitenden Arbeiten durchgeführt. Dazu gehören die Vorzustandsdokumentation, die Festigung und die Reinigung der Oberflächen.

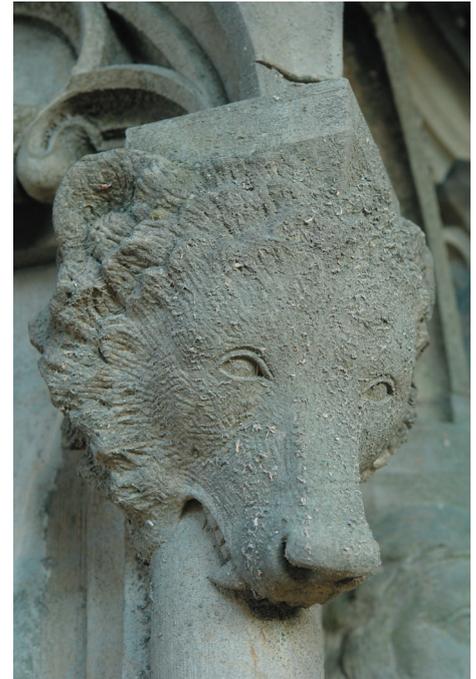
Dem Bären an einem der Baldachine ist über die Jahre „ein Pelz gewachsen“.

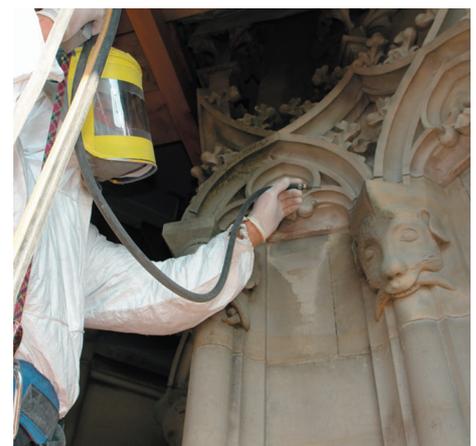
Erste Reinigung der Partien aus Obernkirchener Sandstein mit dem Niederdruck-Sandstrahlgerät.

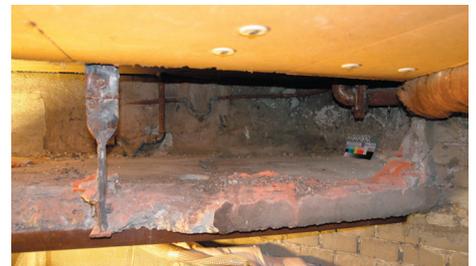
oben rechts: Sondieröffnung unter dem Boden der Wohnung vom Glockenstuhl aus (die bestehende Verkleidung der Tragkonstruktion genügt aktuellen Brandschutzvorschriften nicht mehr). Blick in den geöffneten Betonkörper mit Fundstelle der Blechdose.

An der Nordostseite des Glockenstuhls befand sich bis ins Berichtsjahr ein kubischer, ziemlich gealterter Betonkörper, der auf Anraten des Ingenieurs entfernt werden musste. Beim Herauspitzen stellte sich heraus, dass es sich um einen Hohlkörper handelt, in dem sich ein kleiner Schatz verbarg – eine Blechdose mit allerlei Karsumpel aus dem Jahr 1911: Ein komplettes Sortiment von Tageszeitungen, Geldmünzen, Postkarten, Eintrittsbillets, ein Säckchen Pflanzensamen. Die gefundenen 21 Rp. wurden nicht in die Betriebskasse der Berner Münster-Stiftung eingebucht, sondern bei den Fundstücken belassen. Leider brachte der ganze Fund keine Aufschlüsse über den Verwendungszweck des genau unter der Küche der Turmwohnung angebrachten seltsamen Bauteils.

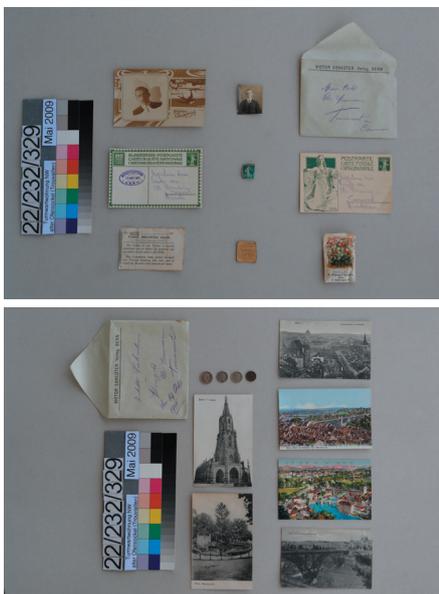
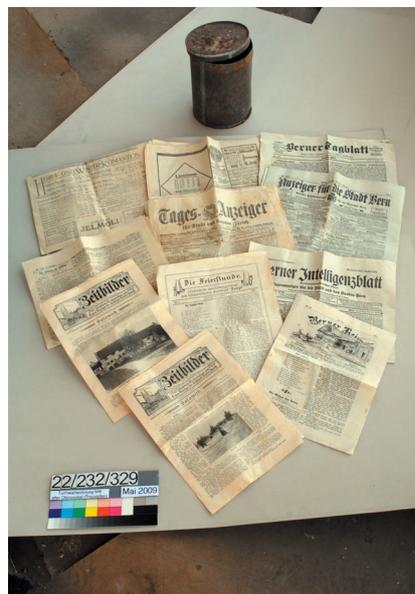
oben: Blechdose aus dem Jahr 1911 mit Inhalt. Gemäss Entscheidung des Münsterbaukollegiums werden die Fundstücke zusammen mit neueren Inhalten wieder im Münster platziert (wo genau bleibt noch zu definieren).
