5. Lombachkapelle, Seitenschiff 60/210-220/311

Auszug aus der Dokumentation zu dem Seitenschiffgewölbe der Lombachkapelle

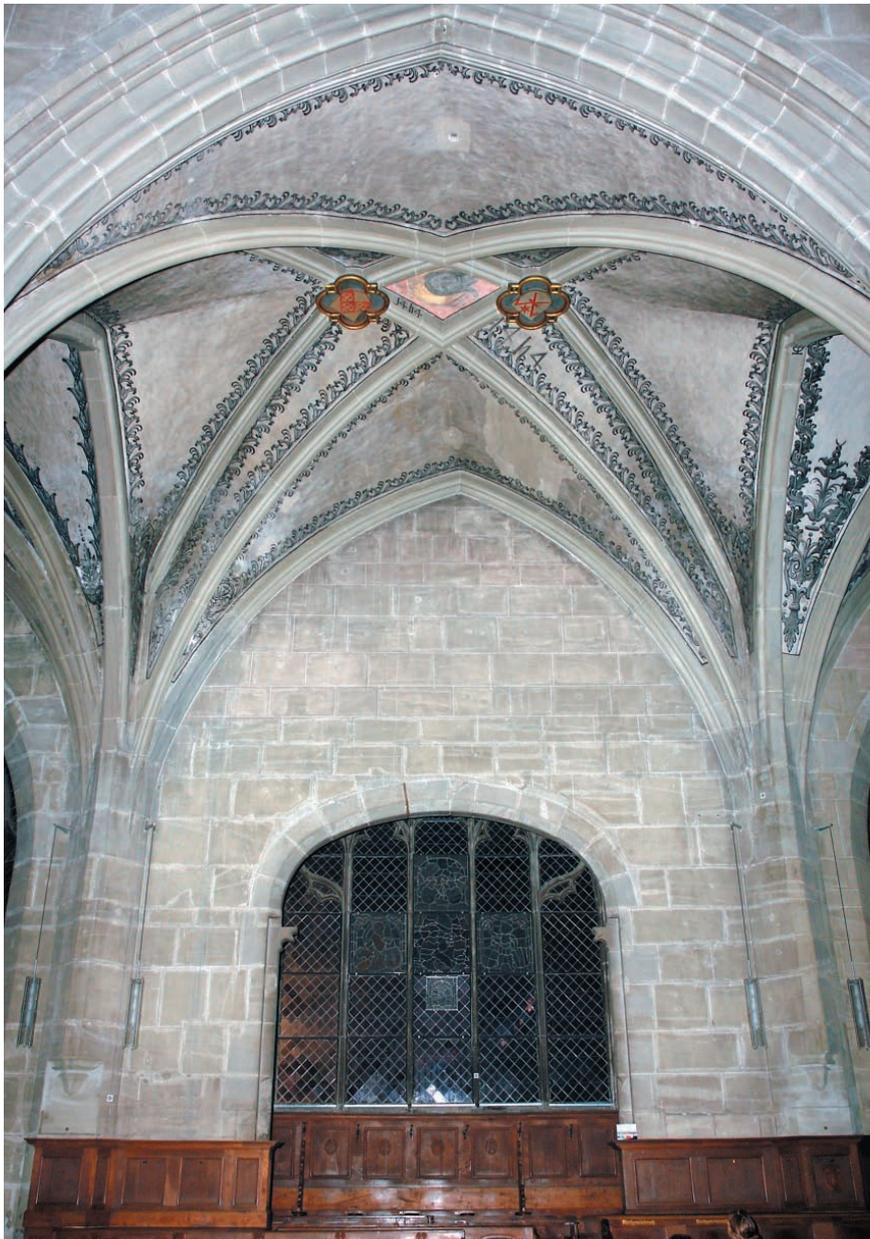
Innenansicht des der Lombachkapelle vorgelagerten Seitenschiffjochs
Vorzustandfoto Urs Zumbrunn, 2009.

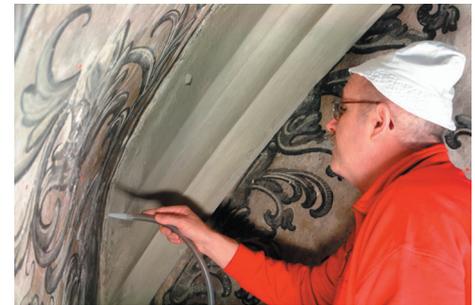
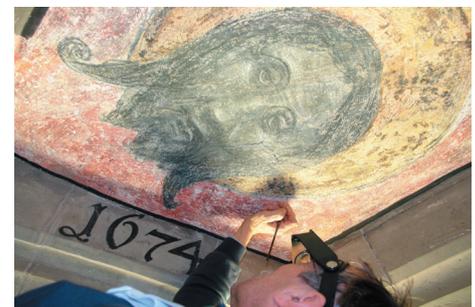
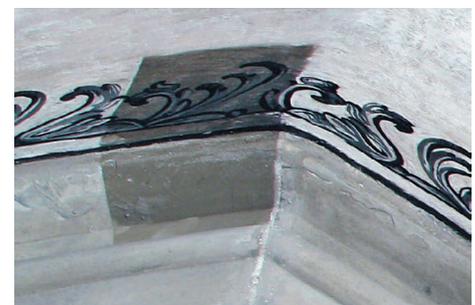
von oben nach unten:
Festigung der stark kreidenden Farbschichten in den Gewölbekappen / Zwischenzustand: konsequente Freilegung der originalen Malerei von 1453 durch Restaurator Urs Zumbrunn / Eine kleine Referenzfläche, welche den Zustand des Gewölbes vor der Reinigung widerspiegelt, wird stehen gelassen.

Das Baukollegium entschied, die unsachgemässen Übermalungen zu entfernen und eine konsequente Freilegung auf die ursprüngliche Malschicht durchzuführen, auch im Bereich des ursprünglich nicht dazugehörigen Fugenstrichs von 1674.

Abschliessend wurden Fehlstellen mittels reversiblen Aquarellretuschen in Tratteggio-Manier ausgeführt. Bei der auch 1913 nur teilweise freigelegten Jahrzahl 1454 wurde entsprechend dem Wandbild vorgegangen.

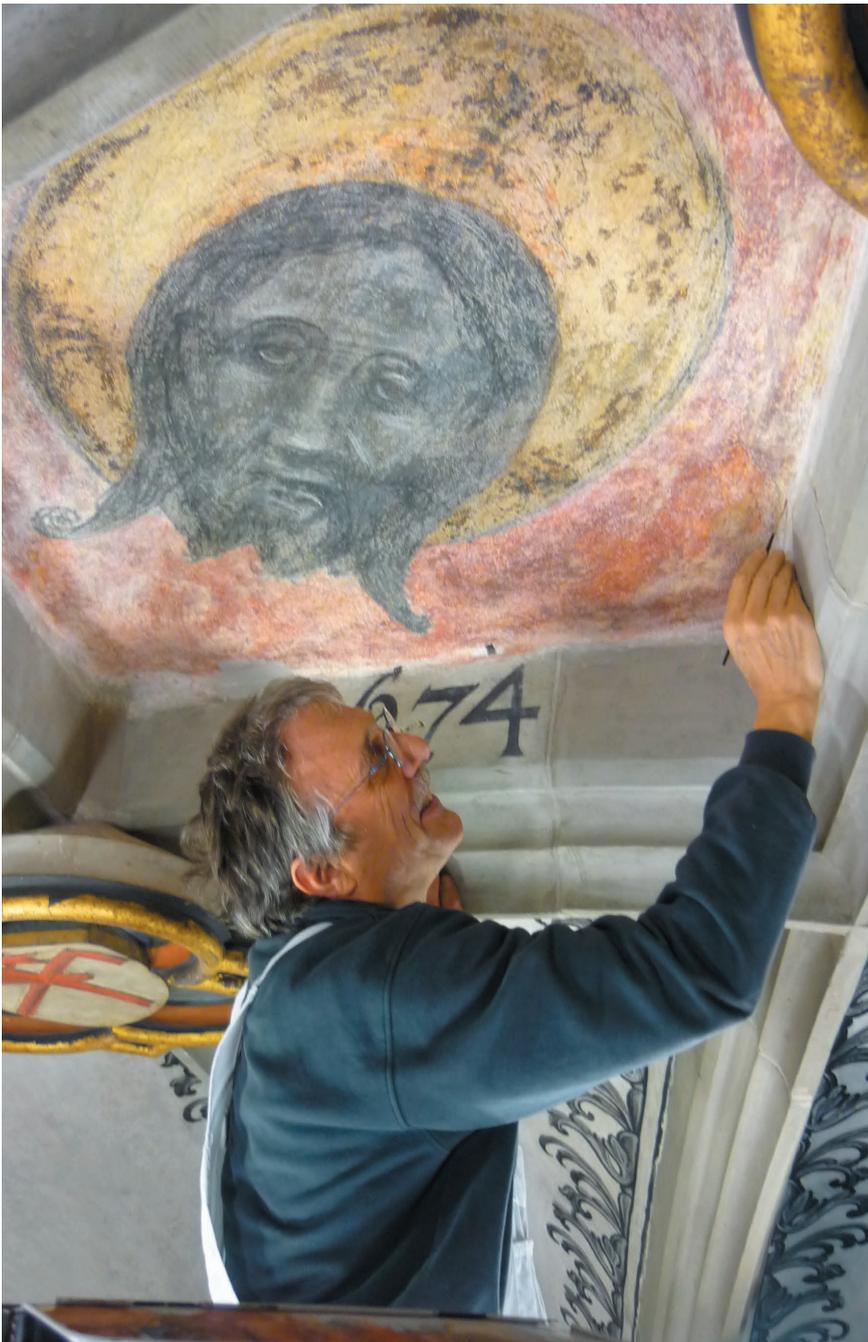
Im Seitenschiff der Lombachkapelle befindet sich im zentralen Giebelfeld ein aus der Bauzeit 1454 stammendes Wandgemälde: Ein Haupt Christi (Vera Ikon), flankiert von zwei Wappenschlusssteinen. Dieses Gemälde wurde (vermutlich 1528) mit einer Kalktünche übertüncht und 1674 mit einer ornamentalen Grisaillemalerei entsprechend den umliegenden Gewölbekappen verziert. Bei einer weiteren Renovation des Gewölbes im Jahre 1912 wurde dieses Gemälde wieder entdeckt und von den aufliegenden Schichten und Übermalungen teilweise befreit, sowie mit gröberen Übermalungen nachgemalt. Auch bei einer Jahrzahl 1454, die sich dort in einer Gewölbekappe befindet wurde damals auf diese Weise vorgegangen.

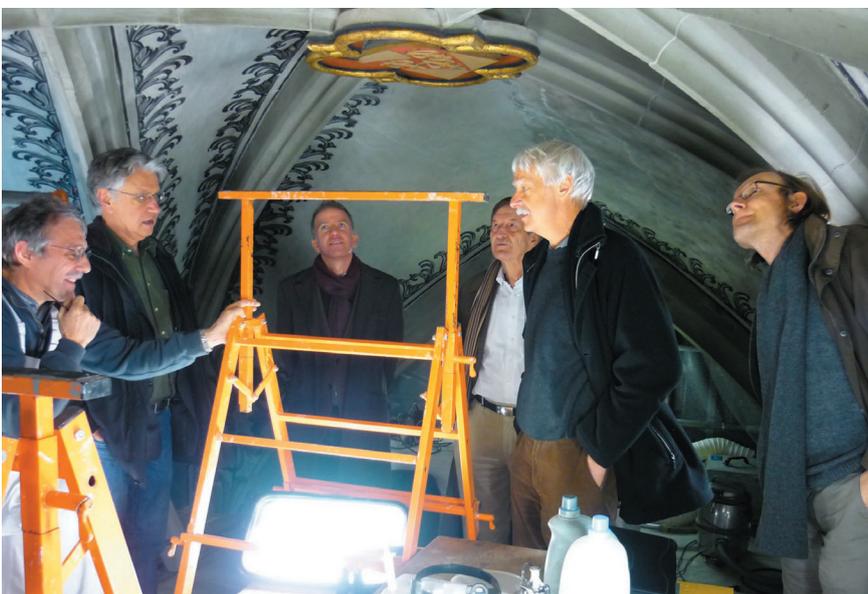
oben: Vera Ikon kurz vor dem Abschluss der Arbeiten, nach Entfernung des schwarzen Umrandungsbandes von 1674.

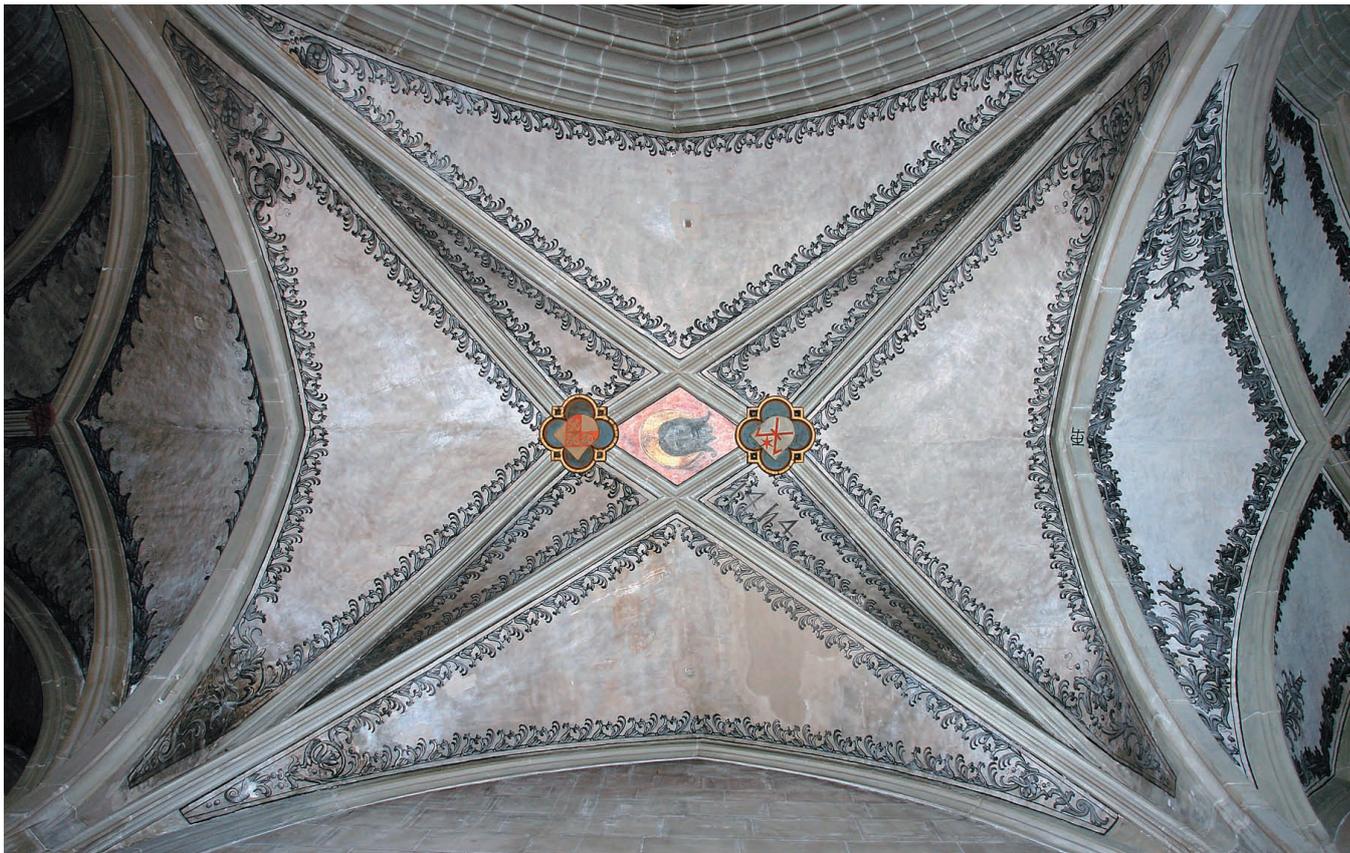
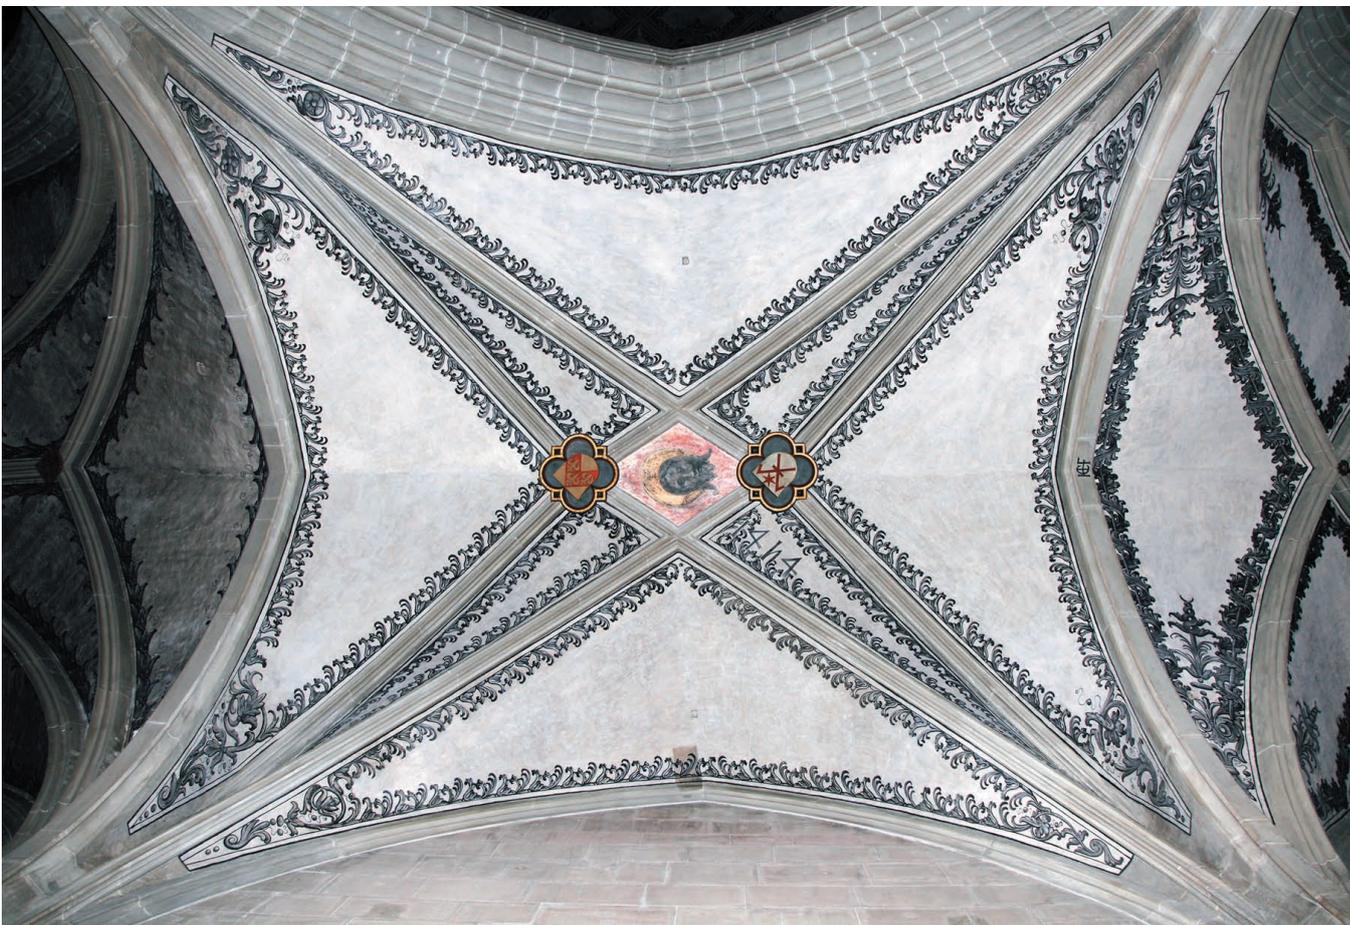
Gewölbe der Lombachkapelle (Seitenschiff Feld 60 Süd). Oben: Vorzustand September 2009, unten: Schlusszustand nach erfolgreicher Restaurierung April 2010 (beide Fotos: Urs Zumbrunn, Restaurator HFG).

Die Restaurierung der Gewölbe begann nach dem inzwischen bewährten Ablauf im vorgelagerten Seitenschiffjoch. Die letzten Arbeiten an diesem Gebäudeteil waren 1912, also nahezu vor einem Jahrhundert vorgenommen worden. Die Gewölbekappen wurden in einem relativ schlechten Zustand mit Schalenbildungen, Rissen und sehr starken Verschmutzungen vorgefunden. Für die Arbeiten, die Urs Zumbrunn unter Mithilfe der Münsterbauhütte durchführte, wurden wie üblich Musterflächen angelegt. Die Ornamente werden gereinigt und konserviert; der Malerhintergrund durch weisse Lasuren aufgehellt.

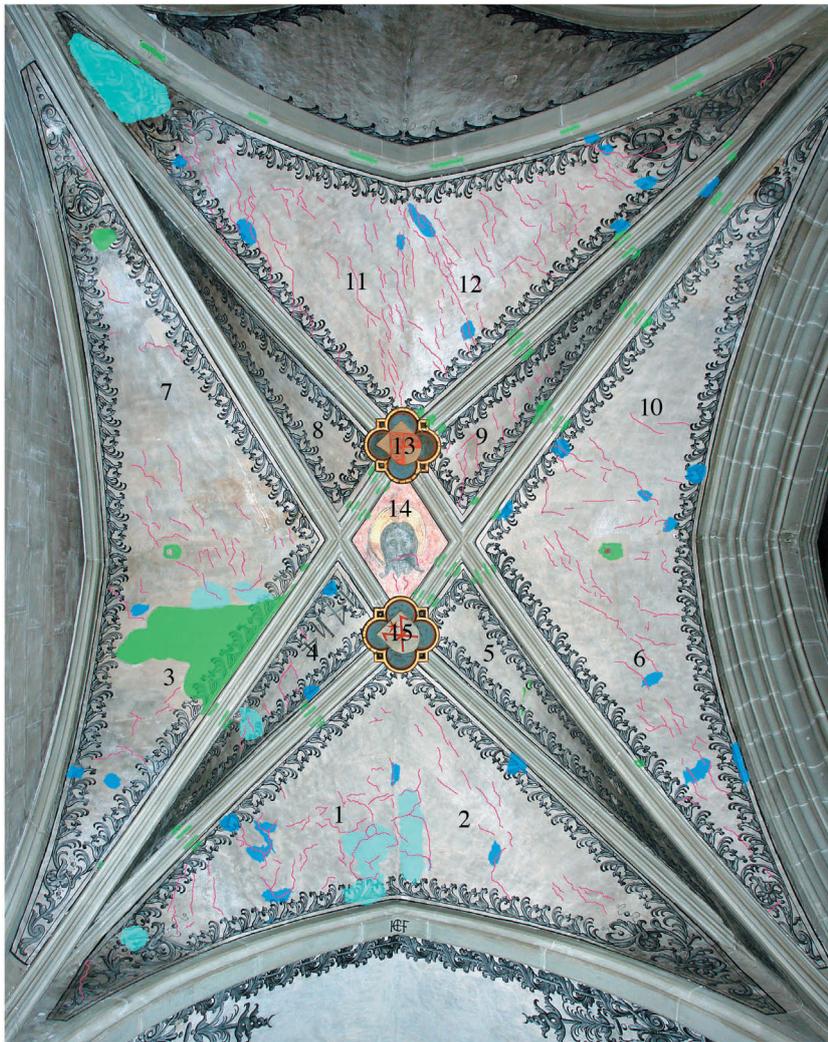
Blatt 8

Dokumentationsbericht
 viertes Joch des südlichen Seitenschiffs 60/220/311
 Kartierung der Risse und Hohlräume mit Gewölbekapennummern

links: Kartierung der Risse und Schalen im Gewölbe des südlichen Seitenschiffes, Höhe Lombachkapelle, durch Urs Zumbrunn, 2009.

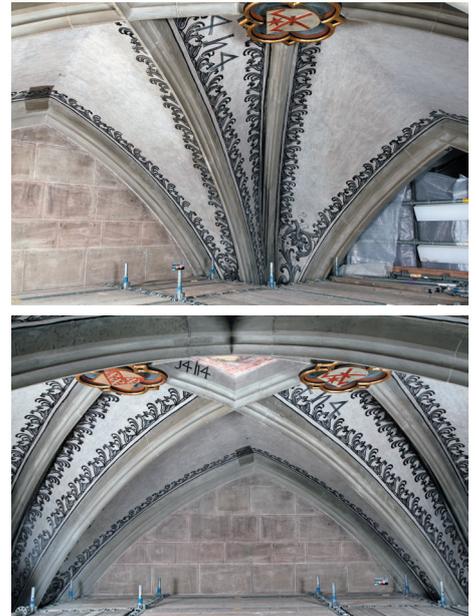
oben: Schlusszustandsaufnahmen Anfang 2010 (Fotos: Urs Zumbrunn).

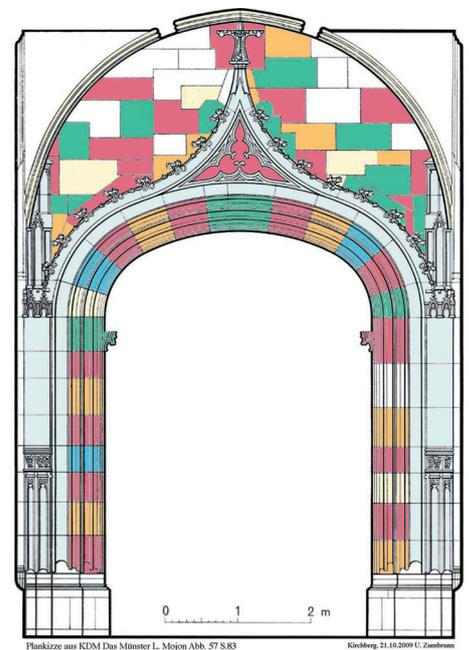
rechts: Grobkartierung der ursprünglichen Farbigkeit an der ehemaligen Portalwand (heutige Lombachkapelle) anhand der Befunde an Ort. Urs Zumbrunn, 2009.

Die Voruntersuchung von Urs Zumbrunn lässt im Bereich der Kapelle, welche ursprünglich als Portalvorhalle gedient hatte, bemerkenswerte Erkenntnisse zur Polychromie des Münsters im 15. Jahrhundert erkennen, die noch zu verfeinern sein werden. Die Kapelle, in der auch hervorragende Bauplastik der Ensingerzeit vorhanden ist, wird einschliesslich ihrer Fassade im Winter 2010/11 restauriert.
