Chorfenster (Mittelfenster und Bibelfenster)

Schutzverglasung

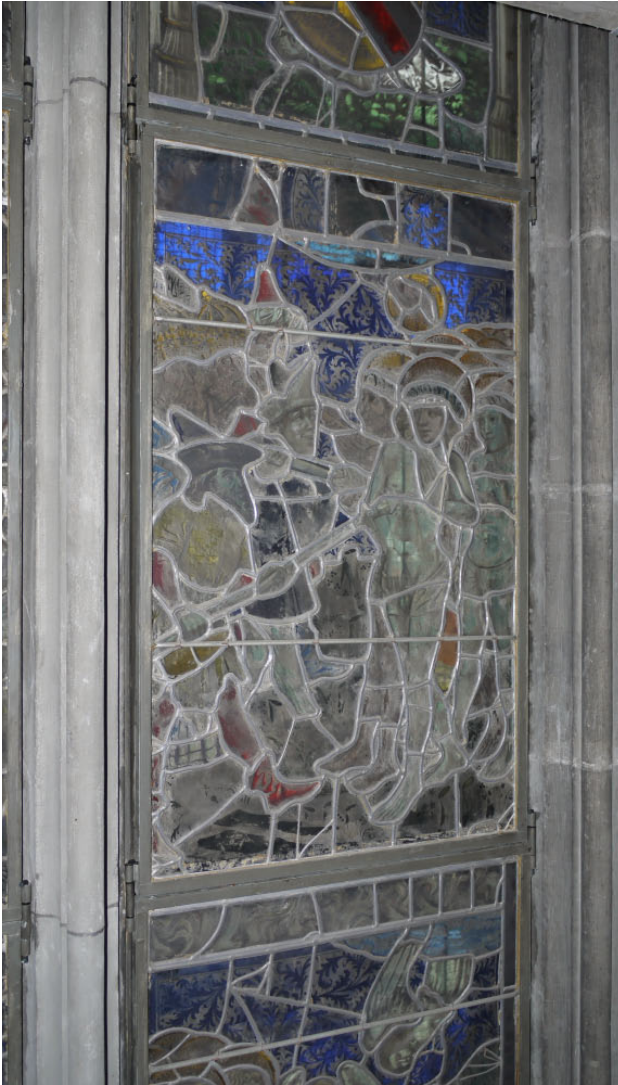
(l.) Einbausituation der Schutzverglasung von 1947.

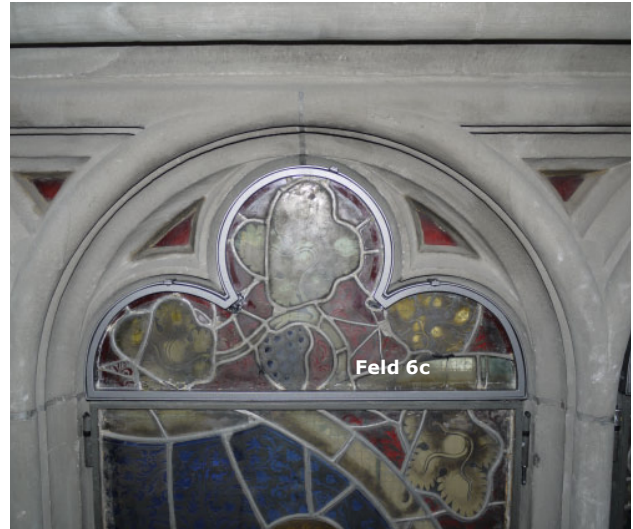
(r.o.) Kompromiss aufgrund der bestehenden engen Einbausituation beim Bibelfenster: Bei der Bahn c konnten die bestehenden Felder leicht nach unten und oben verschoben werden und so genügend Platz für den neu gerahmten Dreipass (Feld 6c) gefunden werden. Anders bei der Bahn a: hier wurde beim Dreipass (Feld 6a) die untere Glasleiste weggelassen und das Glas leicht hinter das darunterliegende Feld geschoben.

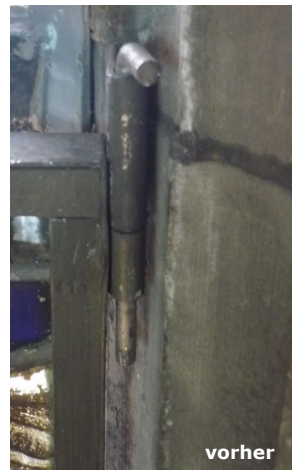
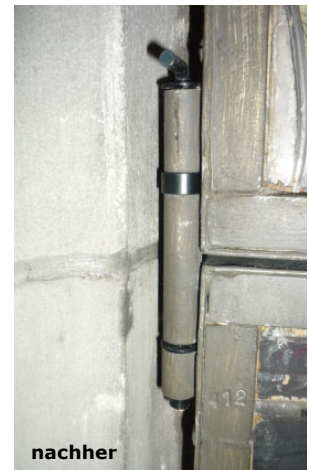
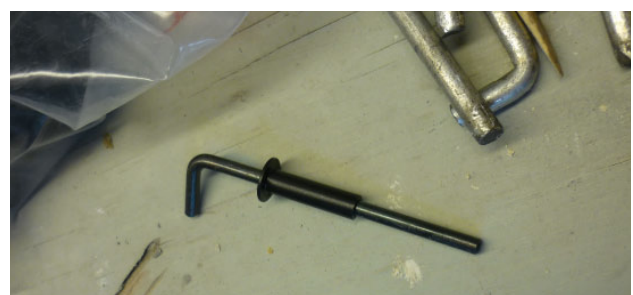
(r.u.) Die neuen schlanken Stifte können mit verschiedenen hohen Metallhülsen in die bestehenden Scharnierhülsen eingeführt werden.

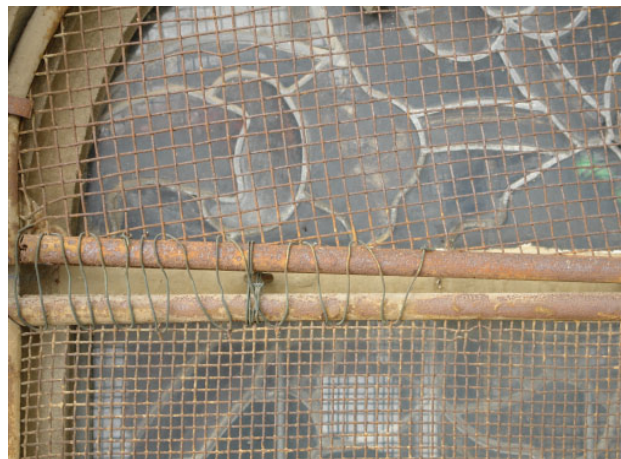
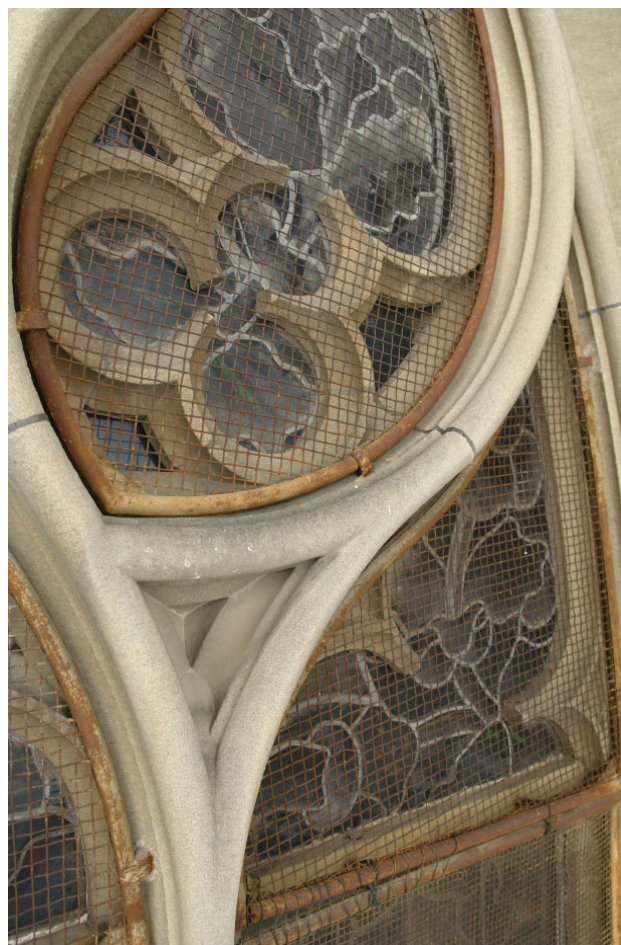
Die alten Schutzgitter an Mittel- und Bibelfenster waren deutlich angerostet und boten insgesamt ein unschönes Bild. Um ein einheitliches Bild des Choräusseren zu erreichen, wurden die Schutzgitter ersetzt. Die Ausführung erfolgte analog zu den Arbeiten 2009.

(r.) Details der alten Schutzgitter und ihrer bisweilen abenteuerlichen Befestigung (Bibelfenster, Schutzgitter, montiert um 1911).

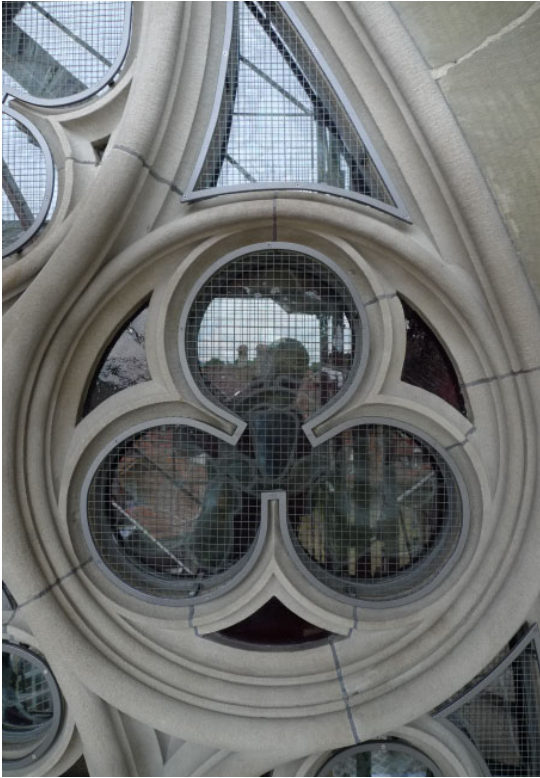
A

A) Fenstermasswerk (zusammen mit neuen Rahmen im Innenbereich; neue Schutzverglasung).

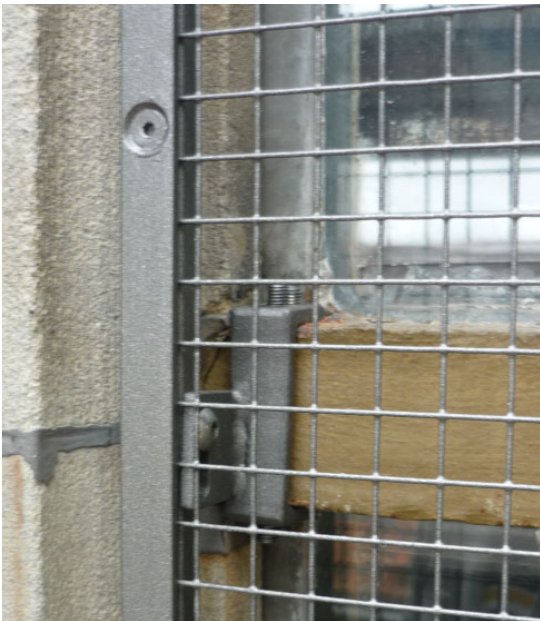
B

B) Bereich Stabwerke (vor bestehende Schutzverglasung von 1947 gehängt, ohne Bohrungen im Stein auf Sturmstangen geklemmt).

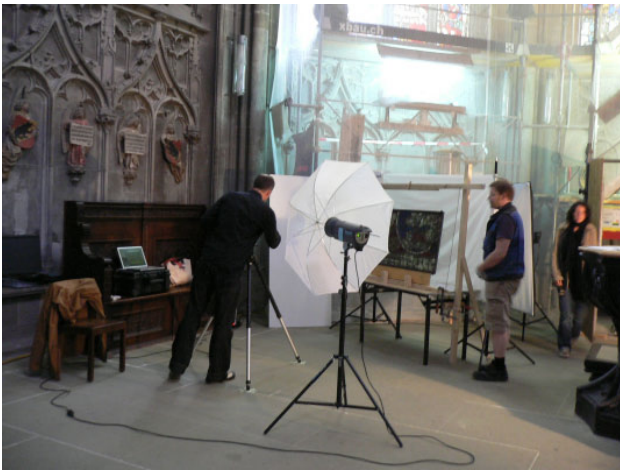
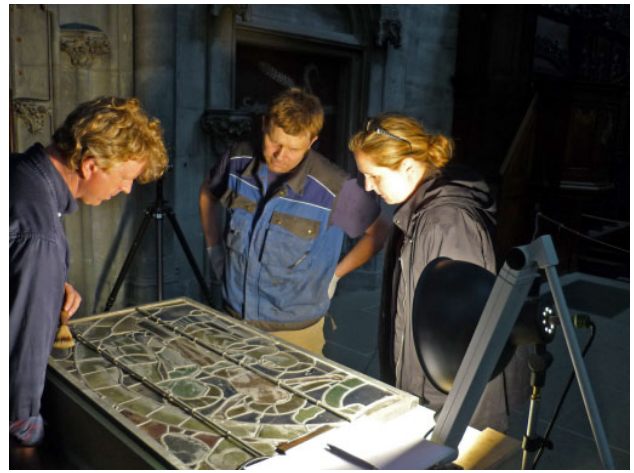
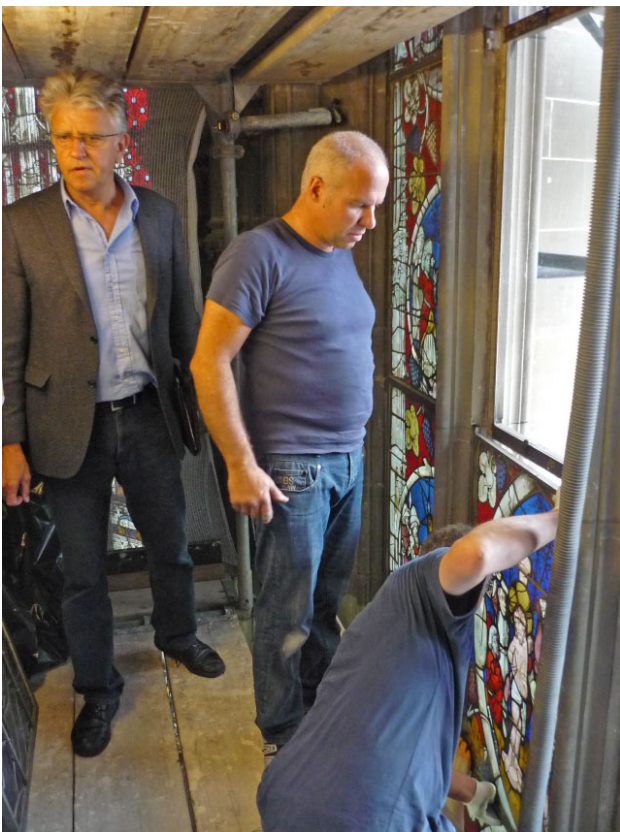
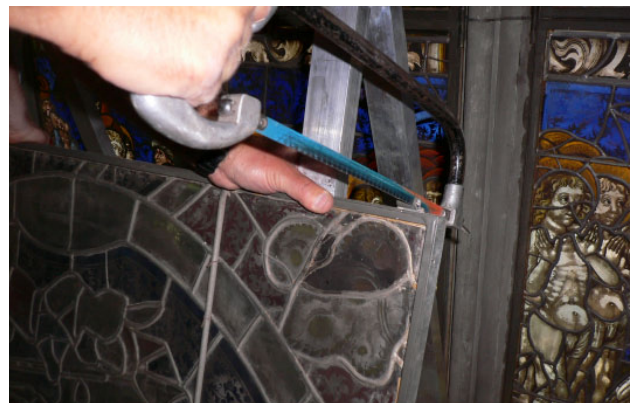
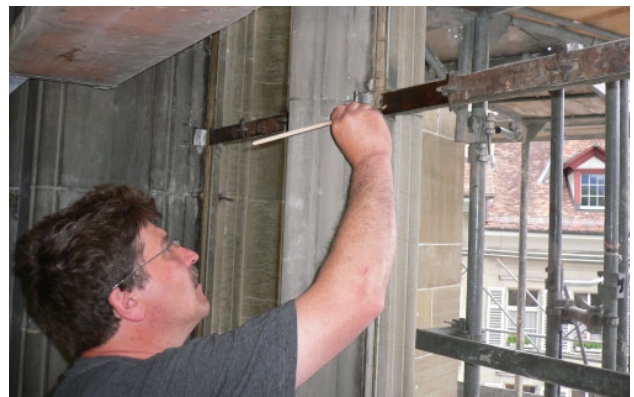
(o.) Impressionen aus zwei intensiven Tagen: Sämtliche Scheiben des Mittel- und Bibelfensters wurden ausgehängt, vorsichtig heruntergetragen und im Chor des Münsters durch Fotograf Alexander Gempeler fotografiert. Bevor sie wieder an Ort aufgehängt wurden, wurde jede Scheibe von Dr. Stefan Trümpler, Vitrocentre Romont untersucht und dokumentiert. Währenddessen wurden an den Rahmen der Schutzverglasungen die nötigen Anpassungen vorgenommen sowie die kurzzeitig freiliegenden Sturmstangen entrostet und neu geölt.

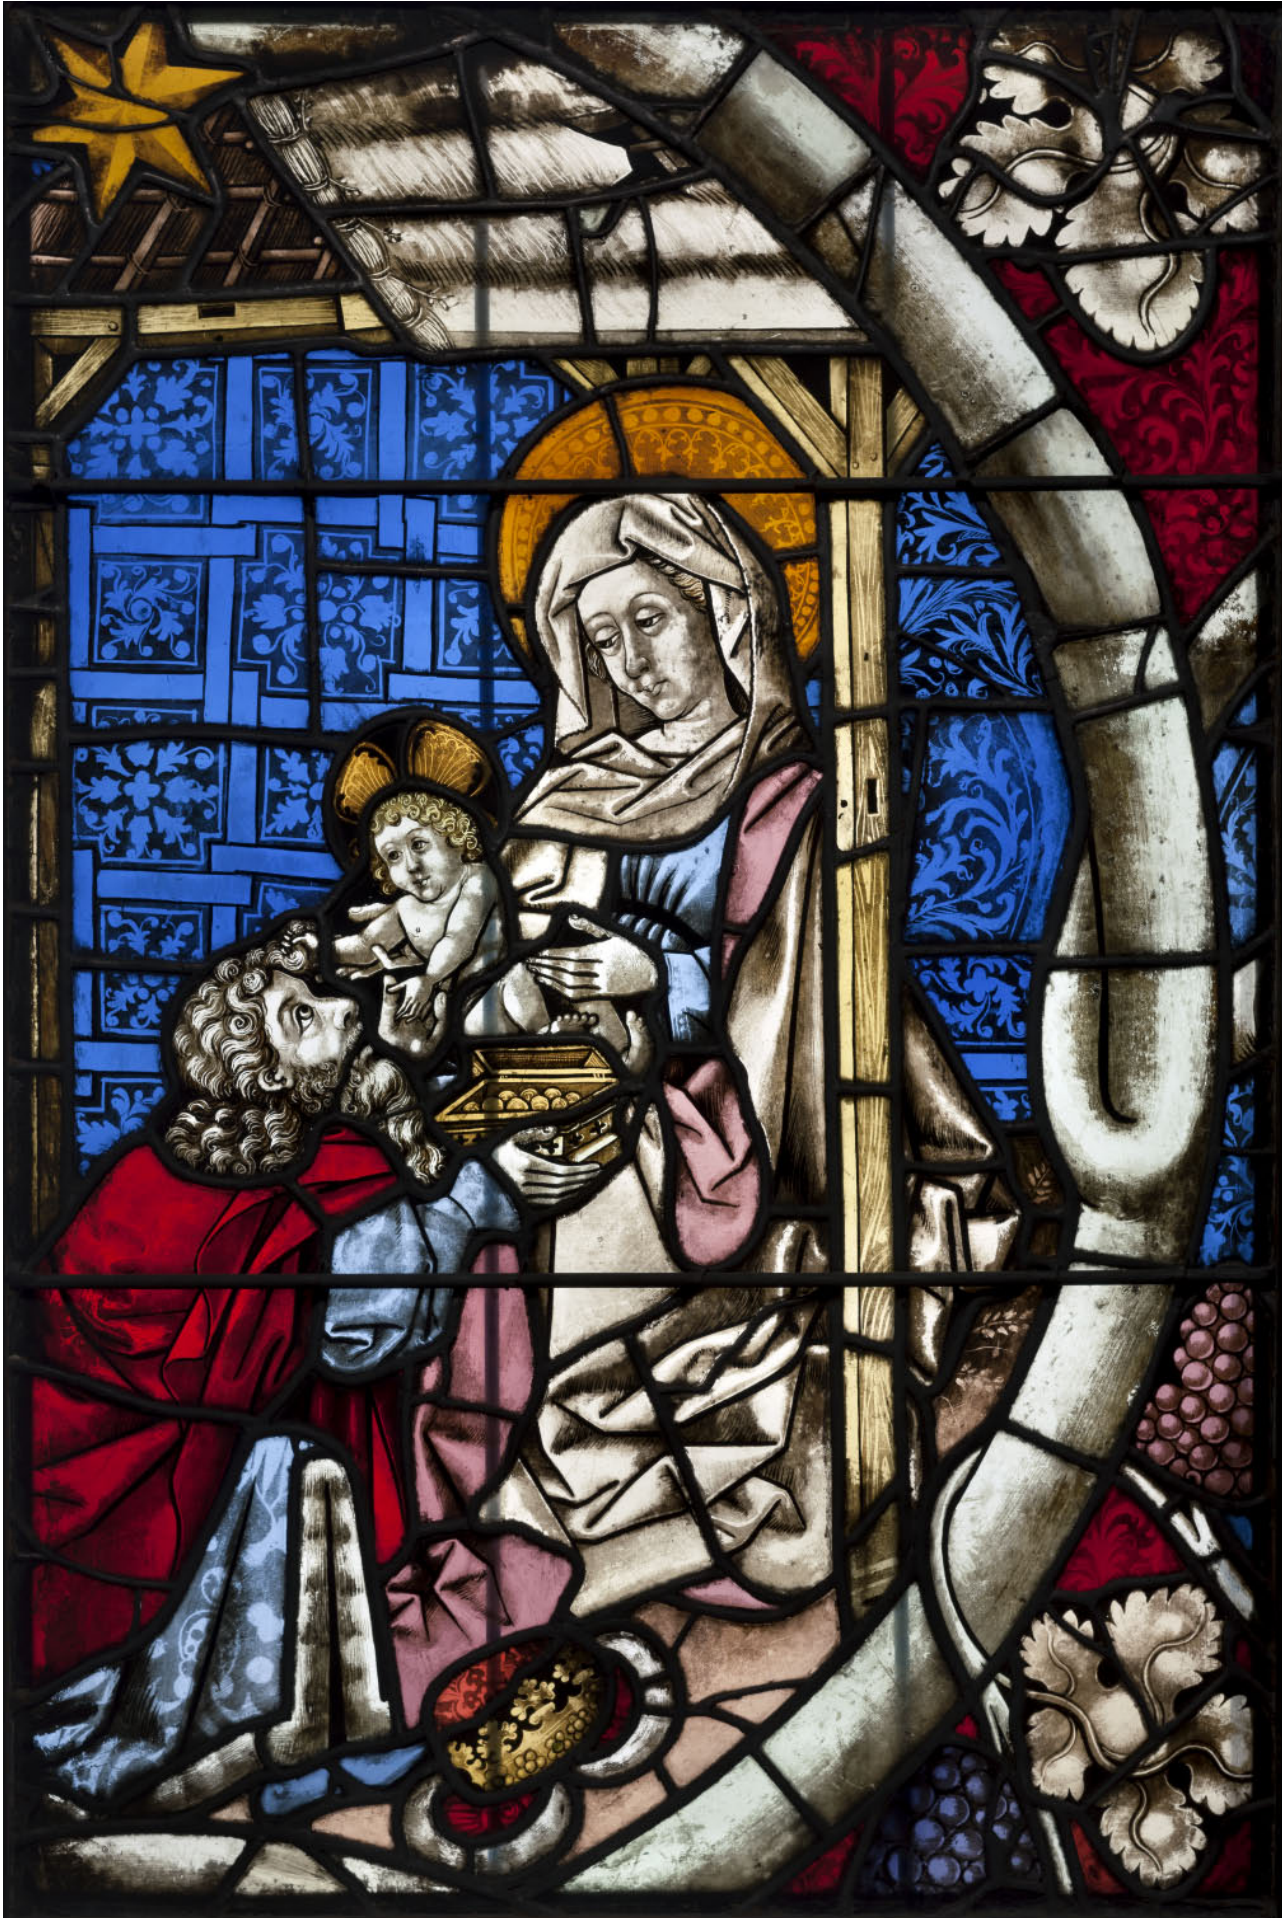
Seite 34: Spektakuläres Resultat, Foto der Scheibe 4c aus dem Bibelfenster. (Auszug aus der Fotodokumentation von Alexander Gempeler, Bern).
