Wissenschaftliche Begleitung und Versuche

Versuchskörper Zwischengalerie

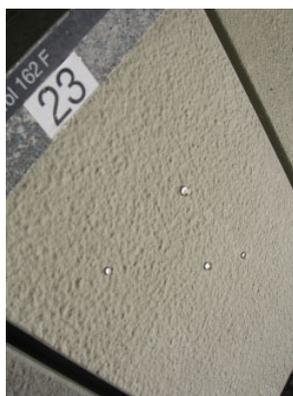
(l.) Schäden in einzelnen Mörteln sind bereits sichtbar.

Festzustellen waren zwei Hauptphänomene: Verwitterungen des Steins und Verwitterungen einiger angebrachter Mörtel.⁹ Am Stein waren Ablätterungen, Absandungen, Salzausblühungen und Krusten festgestellt worden. Am Mörtel war festzustellen, dass gewisse Mörtelprodukte nach 6 Jahren ohne Service ziemlich massive Schäden zeigen, und dass andere Mörtel praktisch schadenfrei sind. Erfreulicherweise durfte festgestellt werden, dass die in der Münsterbauhütte gemischten Mörtel vorwiegend der zweiten Gruppe angehören.

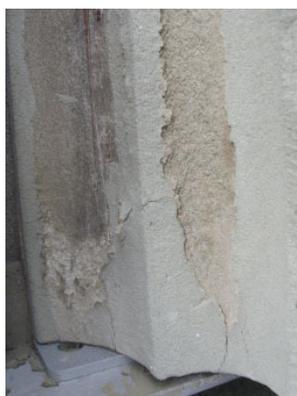
(r.) Der Tröpfchentest zeigt die immer noch vorhandene Hydrophobie der meisten Anstrichsysteme.

Getestet werden an den Prüfkörpern auch Beschichtungssysteme und Schutzanstriche: Interessanterweise sind hier noch praktisch nirgends Verwitterungen zu beobachten. Auch die Hydrophobierung (wasserabweisende Wirkung) war noch immer sehr ausgeprägt.

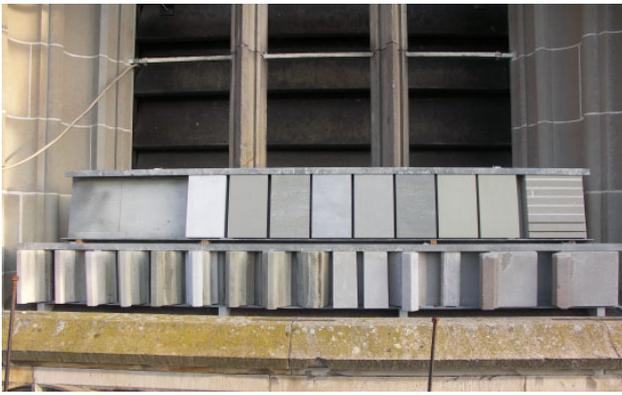
(l.o.) Übersichtsfoto der Prüfkörper auf der Brüstung der Zwischengalerie (Südseite).

(l.m.) Gleicher Mörtel, einmal vergütet und einmal rein mineralisch. Der vergütete Mörtel zeigt bereits eine deutliche Rissbildung (Detail l.u.). Im Vergleich dazu ist der Mörtel rechts davon bisher, abgesehen von einzelnen Verfärbungen, in einwandfreiem Zustand.

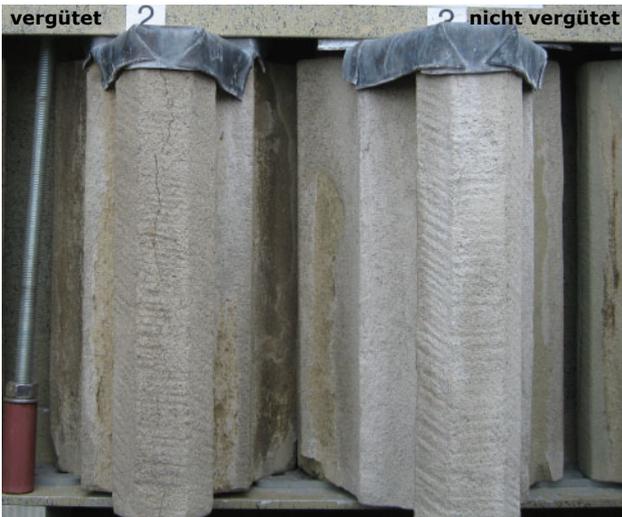
Versuchskörper Zwischengalerie Süd, Zustand Mai 2010

(r.) Auszüge aus der Schadenskartierung vom Juni 2010, ergänzt durch CSC Fribourg am 28.09.2010. Der unbehandelt belassene Stein (Kartierung oben) zeigt nach gut 5 Jahren ein deutlich beginnendes Schadensbild. Die Schutzschicht (Aufmörtelung) des Versuchskörpers darunter scheint dagegen in sehr gutem Zustand.

Versuchskörper Nr.: 9
Steinmaterial: Gurten Sandstein, unbehandelt
Mörtel: ---
Bemerkungen:
Typisches Schadensbild

Versuchskörper Nr.: 3
Steinmaterial: Gurten Sandstein, ungefestigt
Mörtel: Kernmörtel + MBH 311
Bemerkungen:
*Mörtel in sehr gutem Zustand.
 Ganz leichte Spürschicht.*

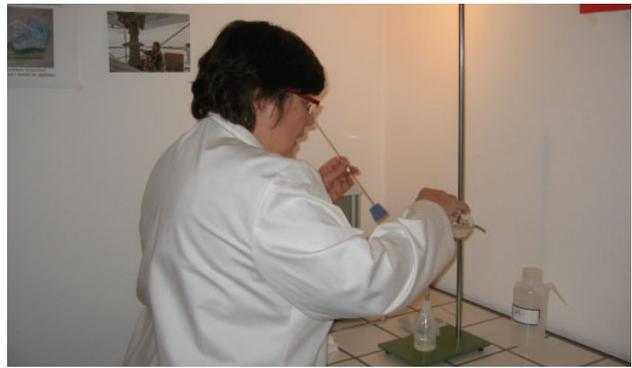
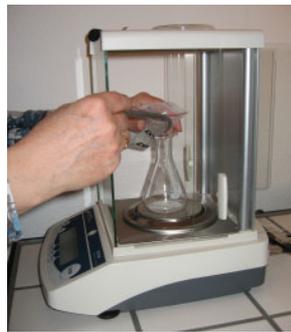
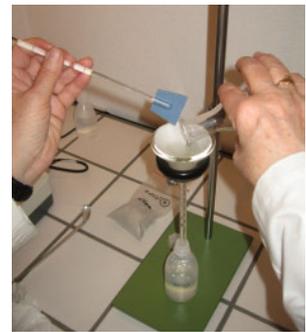
Salzanalyse im Labor CSC in Fribourg (Fotos: B. Rousset, CSC Fribourg).

Die Art und Menge der mit Wasser auslaugbaren Salze sollte also auf Empfehlung unserer Expertinnen genau am 28. Tag nach der Anfertigung der Proben bestimmt werden. Peter Völkle er-

stellte 11 Frischmörtelproben, jeweils mit zwei unterschiedlichen Portlandzementen mit identischen Eigenschaften. Die Proben wurden die ersten 14 Tage feucht gehalten, anschliessend bei ca. 15°C gelagert und nach 28 Tagen luftdicht verpackt an CSC geschickt.

Tatsächlich ergab die Analyse der beiden Zementsorten deutlich verschiedene Werte. Zu denken gab, dass der bisher verwendete, schwer erhältliche und teure Portlandkalksteinzement (welcher 1984 aufgrund seines damals nachgewiesenen sehr geringen Anteils an wasserlöslichen Alkalien ausgewählt wurde) in der Versuchsreihe einen höheren Salzgehalt aufwies als identische handelsübliche Produkte. Zur Erhärtung dieses Befundes werden in den nächsten Jahren weitere Chargen und Produkte untersucht. Es kann insgesamt nicht davon ausgegangen werden, dass ein Mörtel, welcher viele Alkalien enthält, auch notwendigerweise viele an seine Umgebung abgibt. Dies hängt stark vom umgebenden Milieu ab.

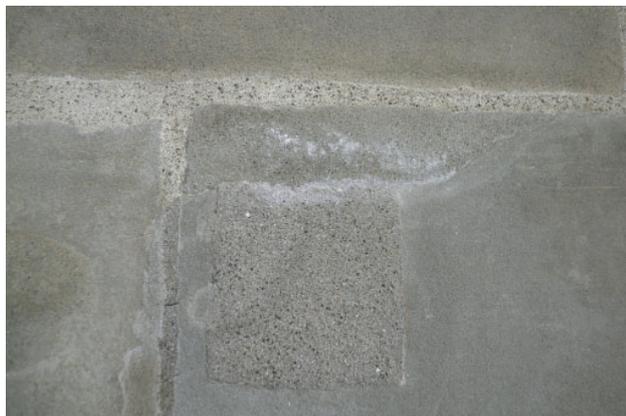
Salzausblühungen am unteren Turmachteck Nord-Ost auf Restauriermörteln am Gurtensandstein:

(l.) Ausblühungen in der näheren Umgebung des oben genannten Phänomens, diesmal im Bereich von 2004 angelegten Festigungs- und Mörtelversuchen.

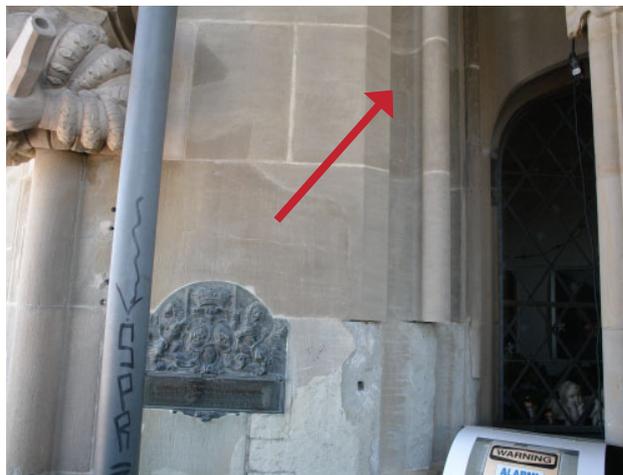
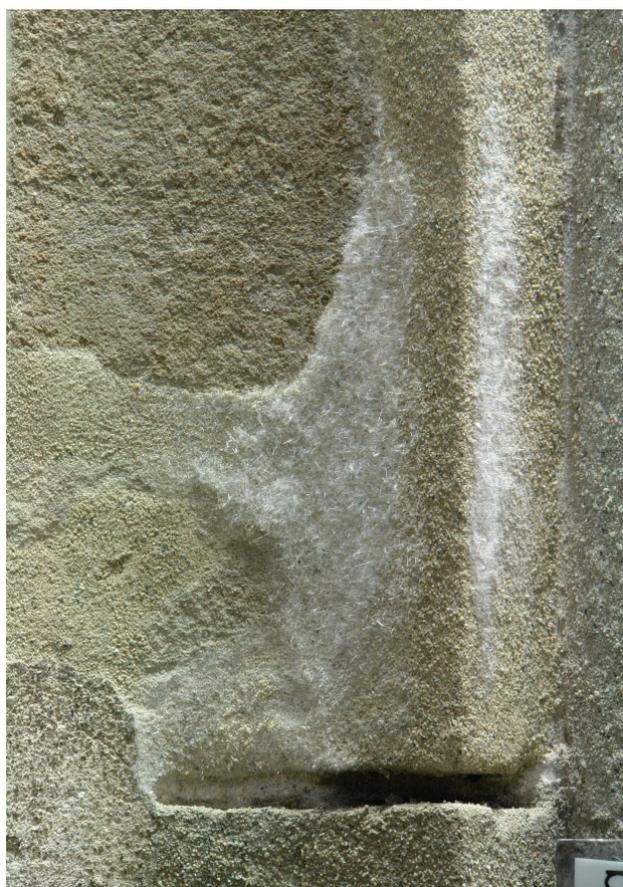
(r.o. und r.m.) Das Salz ist innerhalb kurzer Zeit über ein Wochenende auf einem frischen Mörtel auskristallisiert. Weder Zusammensetzung noch Ursprung konnten bisher bestimmt werden. Das unbekannte wasserhaltige, organische Salz wurde inzwischen „Mübernit“ getauft.

Im Vergleich mit anderen Bauwerken scheint das Problem am Münster nicht dramatisch, bedarf jedoch einer vertieften Abklärung. Am unteren Achteck waren zum Beispiel im Sommer an drei nahe beieinander liegenden Stellen pelzartige Salzausblühungen festzustellen. Der beunruhigende Befund wurde vom CSC untersucht. Trotz Anwendung sämtlicher zur Verfügung stehender Untersuchungsmethoden und Beizug von europäischen Experten konnte die Ursache des inzwischen von Dr. Christine Bläuer „Mübernitt“ getauften Phänomens bislang nicht eruiert werden. Die plausibelste Vermutung läuft darauf hinaus, dass in einer lange zurückliegenden Arbeitsphase ein nicht näher bekanntes Material zur Anwendung gekommen war.

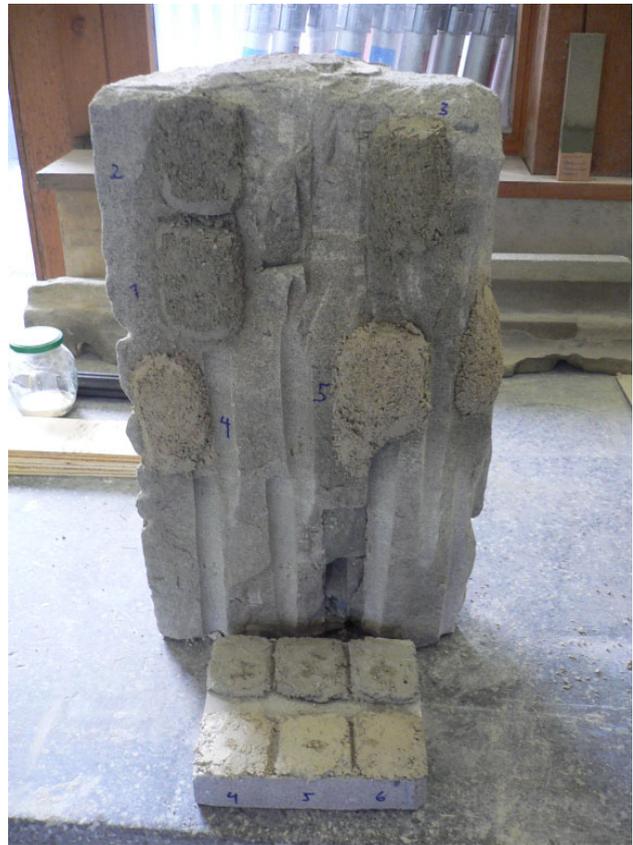
(o.) Anfertigung von Kernmörtelproben für die Laboranalyse durch CSC Fribourg 2009/2010. Die Mörtel wurden möglichst realitätsnah an vertikal aufgestellten Prüfkörpern erstellt.

(u.) Resultat der Biegezug- und Druckfestigkeitsanalyse des angepassten Kernmörtels. Rot eingefügt zum Vergleich: Werte des bisher am Berner Münster verwendeten Kernmörtels (Originalrezeptur A. Walser, Restaurator).

Die Rezepturen für Kernmörtel waren 2009 optimiert worden.¹¹ Die mit dem neuen Material angefertigten Werkstücke sind weniger hart und weisen einen besseren Wasserhaushalt auf. Wasser wird im Vergleich zur alten Mischung deutlich schneller wieder abgegeben, was die Frostbeständigkeit erhöhen könnte. Die Anpassung der Rezeptur in Zusammenarbeit mit CSC Fribourg und dem TFB (Technische Forschung und Beratung für Zement und Beton) Wildegg erfolgte im Bestreben, die Eigenschaften des Mörtels denjenigen des Trägermaterials bestmöglich anzugleichen. Der Kernmörtel für Berner Sandstein war 2002-2003 im Rahmen der Entwicklungsphase zwecks Schwundreduktion ausgemagert worden, d.h. es wurden Feinanteile ausgesiebt. Nun wurde der Mörtel wieder geringfügig weicher gemacht. Es wurden einige zusätzliche Feinanteile wieder zugefügt und Bindemittel reduziert. Mit der Anpassung hat sich die Mörtelrezeptur der originalen Rezeptur, die wir Andreas Walser verdanken, wieder angenähert, allerdings mit deutlich reduziertem Bindemittelanteil. Auf dem härteren Zuger Sandstein wird weiterhin die bewährte, etwas härtere Mischung angewendet. Die neue, voraussichtlich frostbeständigere Mörtelmischung wurde von der TFB Wildegg, diesmal als zusätzlicher Sicherheitsnachweis, auch auf Biegezug- und Druckfestigkeit getestet.

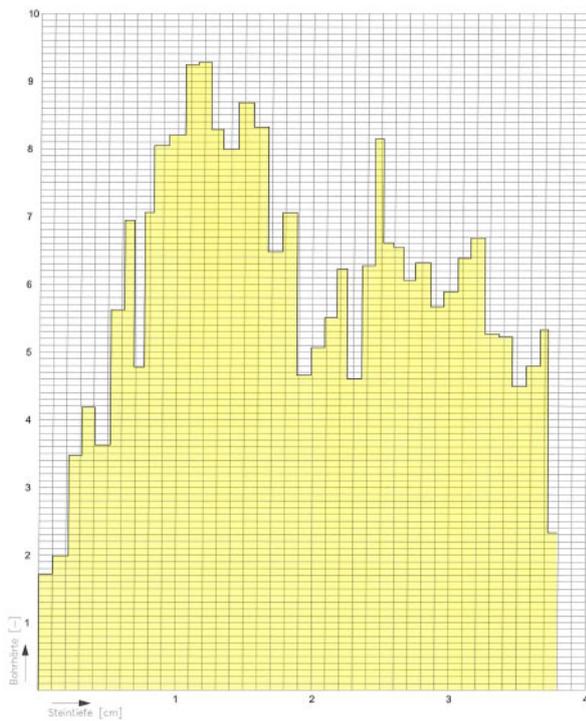
Nr. 2

Münster Bern, Pfeiler 65
Bohrung 2

**(l.o.) Festigkeitsprofil vor dem Festigen.
(l.u.) Festigkeitsprofil nach der Festigung mit Kieselsäure-
rester. Auswertung durch: Hermann Schäfer, Erlensee
(D).**

vorgangs laufend der Bohrwiderstand aufgezeichnet. Anhand der resultierenden Kurven kann aufgrund der Härteunterschiede auf Lockerzonen, Schalenbildungen, Einschlüsse etc. geschlossen werden. Die Methode wird als zerstörungsfrei bezeichnet: Jede Bohrung ist gleichzeitig eine Messung und hinterlässt ein Loch von 3 mm Durchmesser. In die Bohrwiderstandsversuche wurden verschiedene Arten von Verwitterungszuständen am Berner Sandstein mit einbezogen. Es wurden jeweils zwei Bohrungen gemacht – einmal vor und einmal nach dem Festigen. Die Interpretation der Untersuchungsergebnisse steht noch aus. Aus ihr erhoffen wir uns klarere Erkenntnisse über Wirkung und Eindringtiefe einer Kieselsäurefestigung des Steins.

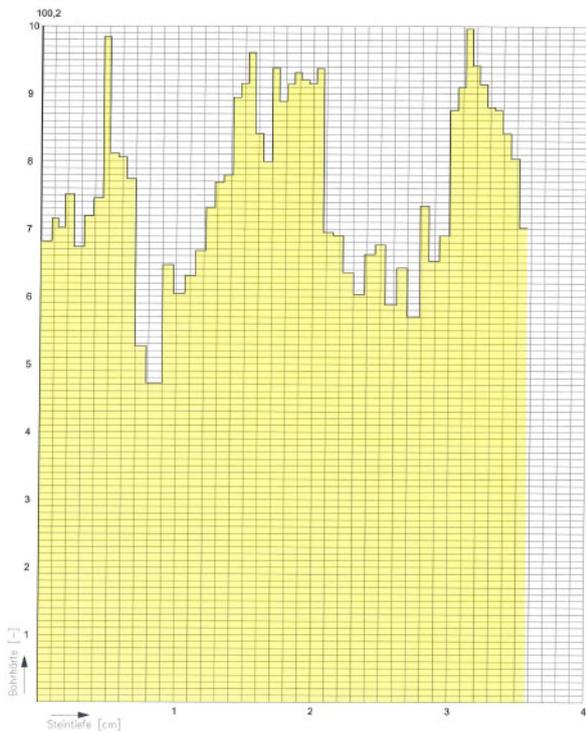
Nr. 2a

Münster Bern, Pfeiler 65
Bohrung 2a

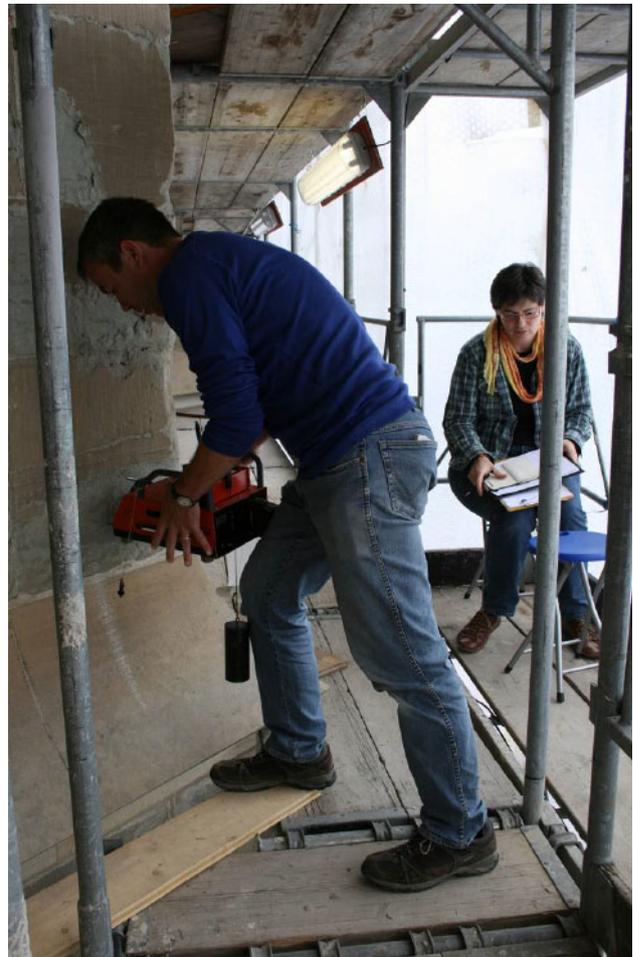
**(r.o.) Bohrwiderstandsmessungen am Pfeiler 65 Süd: Aus-
führung der Bohrung durch Peter Völkle, unter strenger
Beobachtung durch CSC Fribourg (Bénédicte Rousset).**

2006 in Zusammenarbeit mit der Fachhochschule durchgeführte Versuche hatten keine ausreichenden Resultate erbracht, da das damals neu entwickelte Gerät nicht den Anforderungen entsprach. Für die diesjährige Versuchsreihe wurde auf ein seit Jahren bewährtes Gerät, welches von der Fachhochschule Bern zur Verfügung gestellt wurde, zurückgegriffen. Dabei wurden mit einer speziellen Bohrmaschine Löcher bis zu 4 cm Tiefe gebohrt.

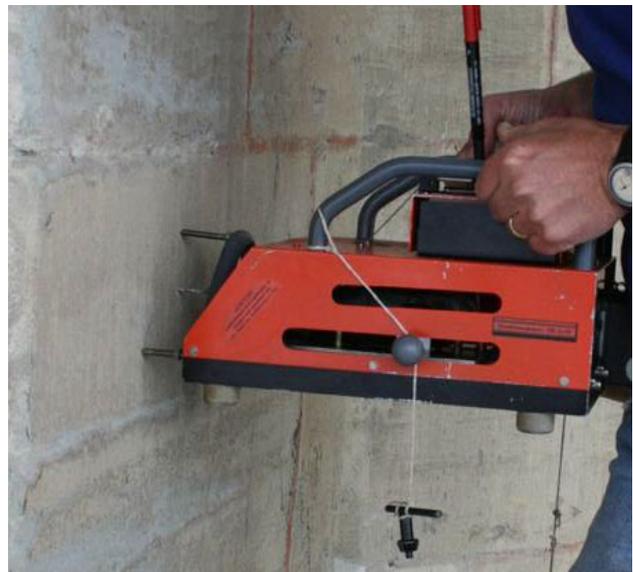
(r.u.) Detailaufnahme der Bohrung mit 3mm Durchmesser.
