Chor (Hostienmühle- und Dreikönigsfenster)

Fassadenabschnitt aussen

Chorinneres

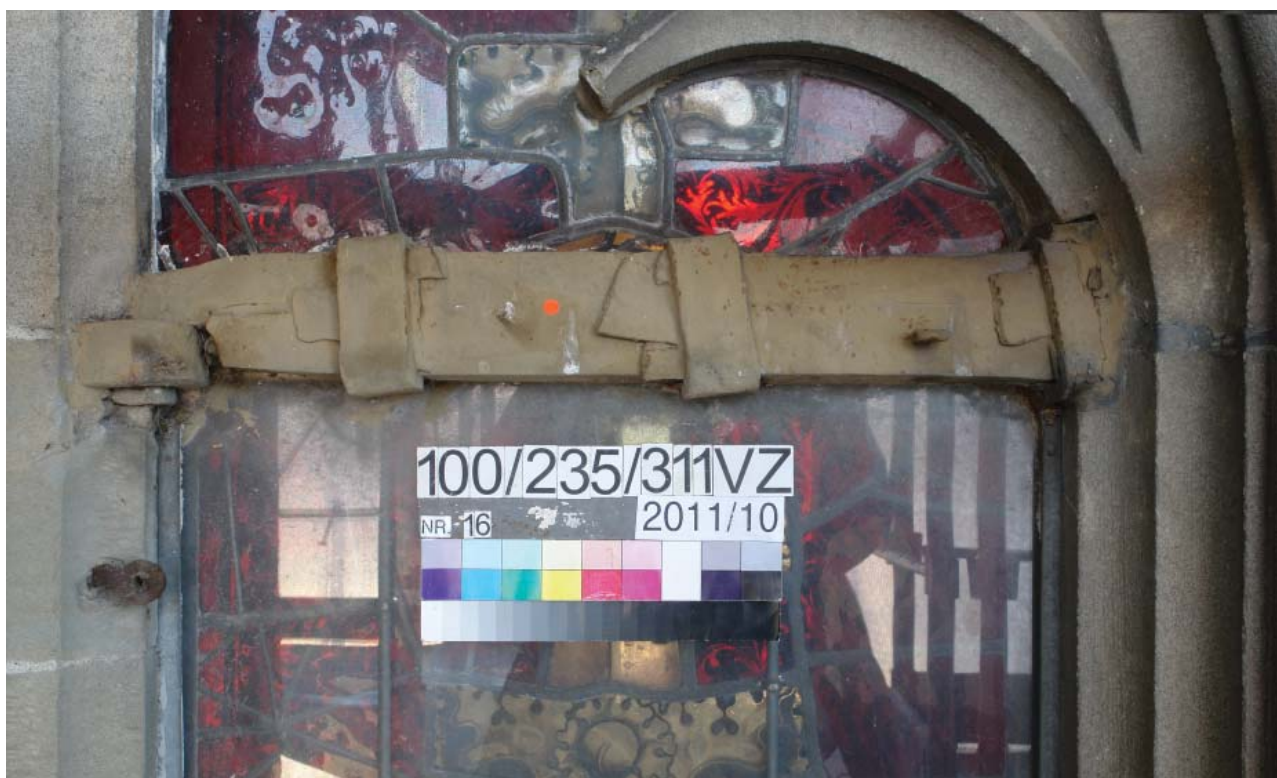
Auf einen Befund sei hier besonders hingewiesen: Im Bereich des Hostienmühlefensters wurde eine Sturmstange angetroffen, welche zu einem unbekanntem Zeitpunkt beschädigt und mit behelfsmässigen Mitteln repariert worden war. Mit Manschetten, Keilen, einer eingemörtelten Öse etc. bietet der Bauteil einen veritablen Katalog historischer Flicktechniken, dem nun auch mit der neuen Schutzverglasung Tribut gezollt werden muss.

(u.) Detail aus Fenstermasswerk des Hostienmühlefensters (ausser): Detail einer wahrscheinlich bereits in der Bauzeit behelfsmässig zusammengefügten Sturmstange.

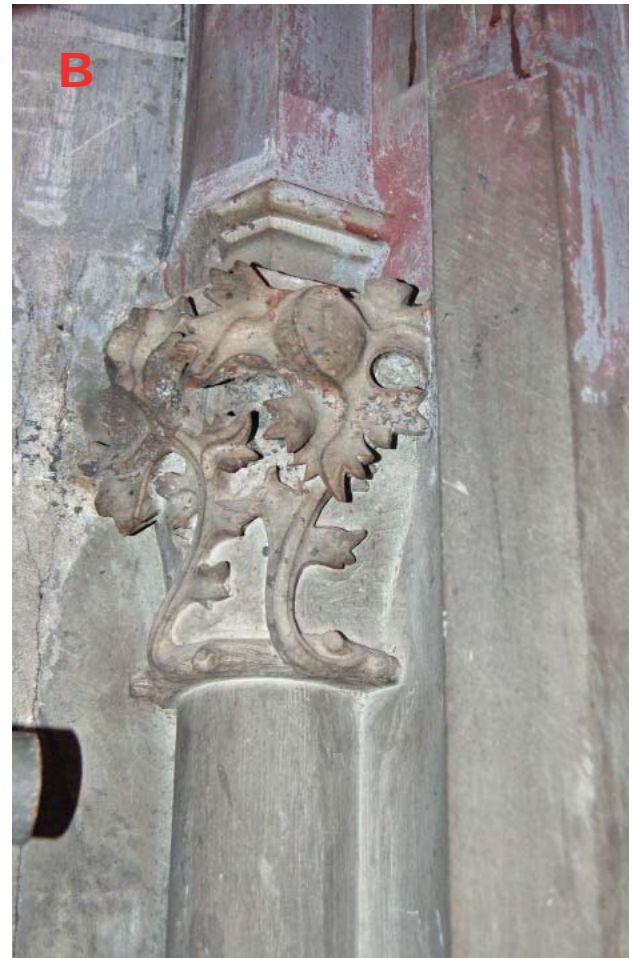
Die Laubkapitelle in der Kämpferzone bilden den Übergang vom steinsichtigen Teil der Wandfläche zum gefassten Teil der Schildbögen. Sie selbst waren ebenfalls farbig gefasst, winzige Reste einer immer gleichen roten Farbe (Mennige) und eine unter UV-Licht sichtbare gelbliche Verfärbung, verursacht durch ein öl- und/oder proteinhaltiges Bindemittel, belegen diese Hypothese.

(r.) Laubkapitell (Verortung 105.235_1006) mit umfangreichen Farbfassungsresten. Beispiel für den Übergang vom gefassten Wandbereich oberhalb zum ungefassten Bereich unterhalb des Kapitells. Die Farbfassungsreste stammen vermutlich aus der Zeit um 1517.
