Glasmalereien Chorfenster

Glasrestaurierung und Schutzverglasung

Zustand der Glasmalereien Hostienmühle- und Dreikönigsfenster⁹

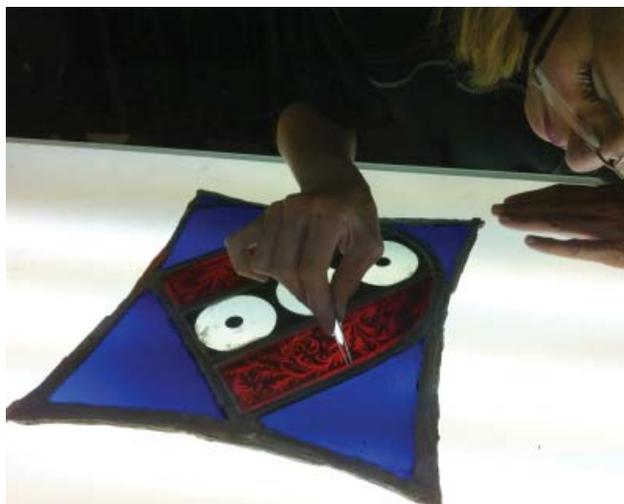
(o.) Vorsichtiger Ausbau der Glasmalereien aus dem Fenstermasswerk. Foto: Glasatelier Stettler, Bern.

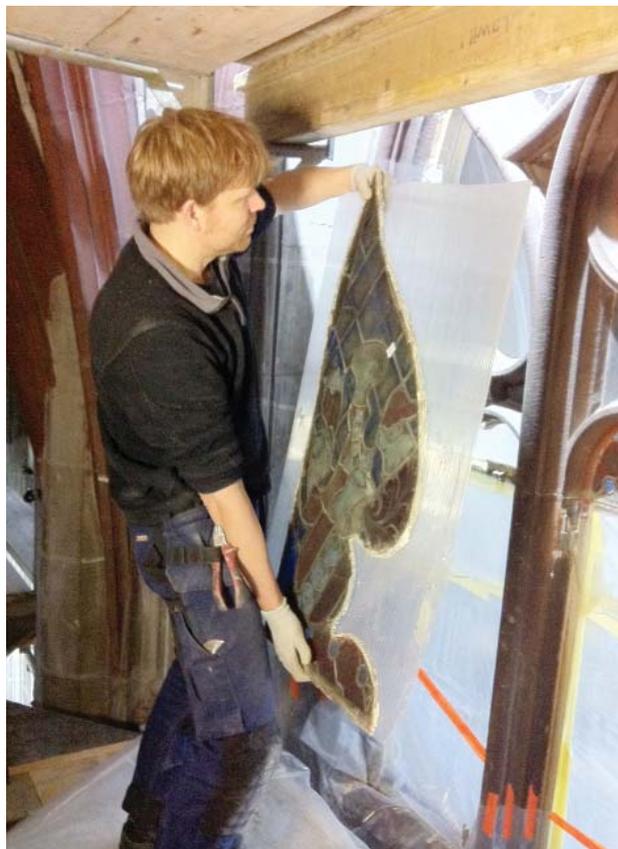
(m.) Untersuchung und minimale Reinigung der Scheiben im Glasatelier im Münsterkeller. Foto: Glasatelier Stettler, Bern.

Rahmenarbeiten: Kittränder auf Randbleien, Glas und Bemalung werden auf die nötige Höhe reduziert, aber nicht ganz entfernt. Entfernung von Kittresten auf Glas nur dort, wo dies die Lesbarkeit der Felder beeinträchtigt und keine Bemalung gefährdet wird. Das heisst besonders auf den Rückseiten von ornamentalen Bereichen ohne Rückseitenbemalung. Zurückhaltende Reinigung der Innenseite von Russ- und Staubbelag, mit grösster Vorsicht bezüglich Bemalung. Gefährdete Bereiche bleiben unberührt. Reinigung wie bisher mit destilliertem Wasser (feucht) und Wattestab oder weichem Kleinschwamm. Reinigung der Aussenseite wie bisher, je nach Oberflächen, entsprechend der Innenseite. Die Oberflächen sind zum Teil stark verstaubt und verkrustet. Korrodierte Flächen werden in der Regel nicht behandelt, oder nur nach besonderer Voruntersuchung und Behandlungsversuchen sowie nach Absprache mit der Bauleitung. Reste von Etiketten des Kriegsausbaus anlösen mit Wasserkompressen und wenn möglich entfernen. Einige Etiketten werden als Zeugen belassen.

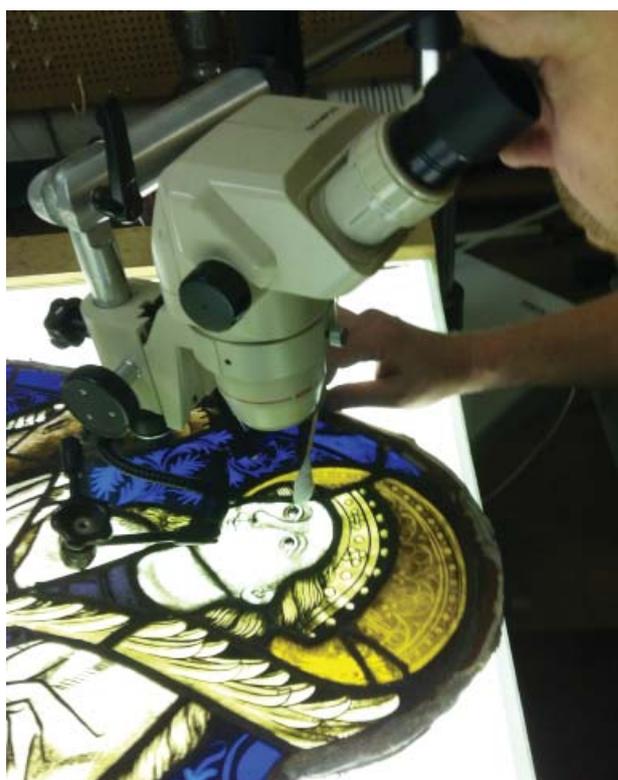
(l.) Restaurierung der Bleinetze. Foto: Glasatelier Stettler, Bern.

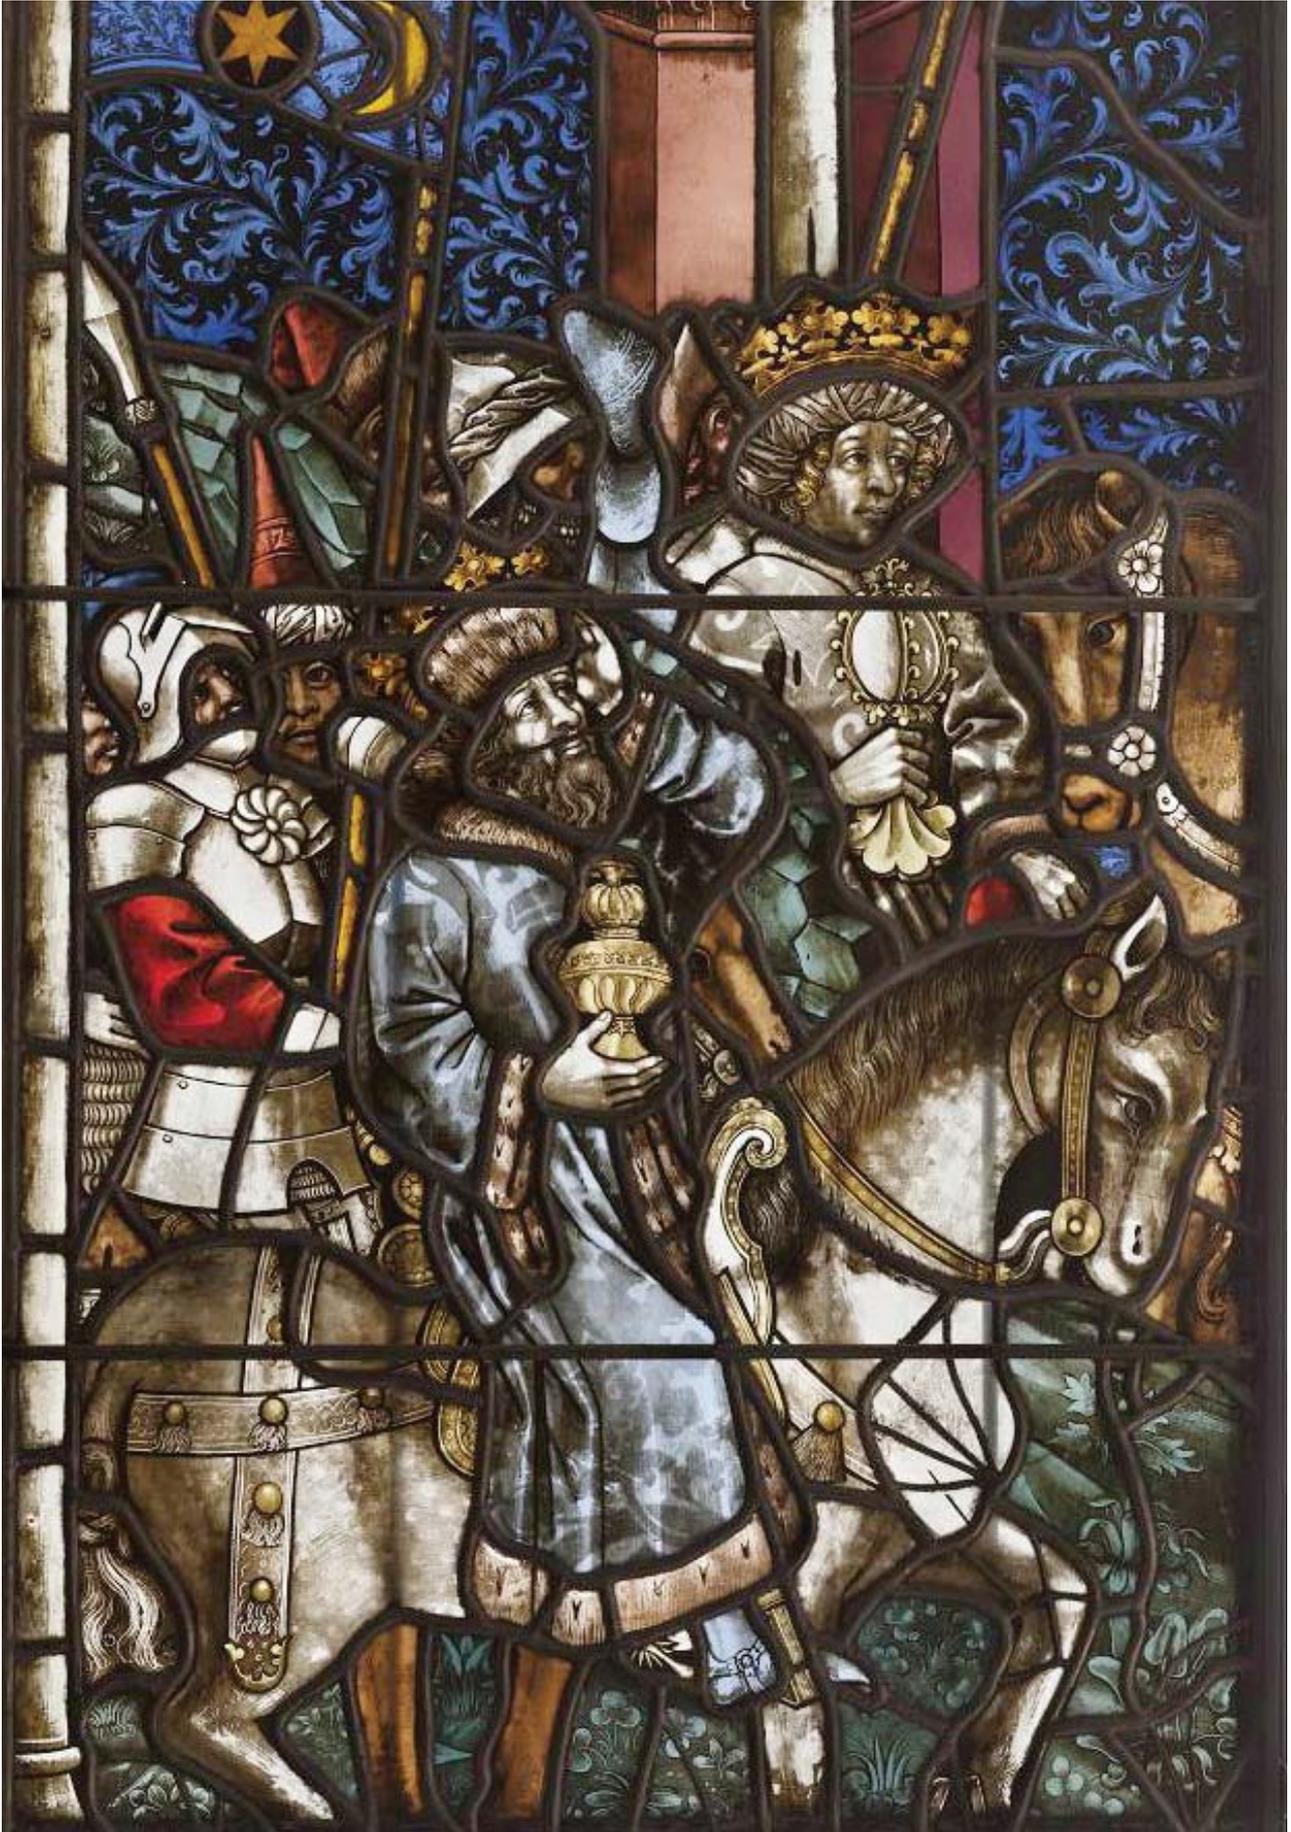
Detail aus dem Dreikönigsfenster, Scheibe 5c, Begegnung der Heiligen Drei Könige.
Sämtliche Scheiben wurden (wie in den letzten beiden Etappen) fotografisch dokumentiert.
Foto: Alexander Gempeler, Bern 2012.
