# Chor

## *Abschluss der Arbeiten*

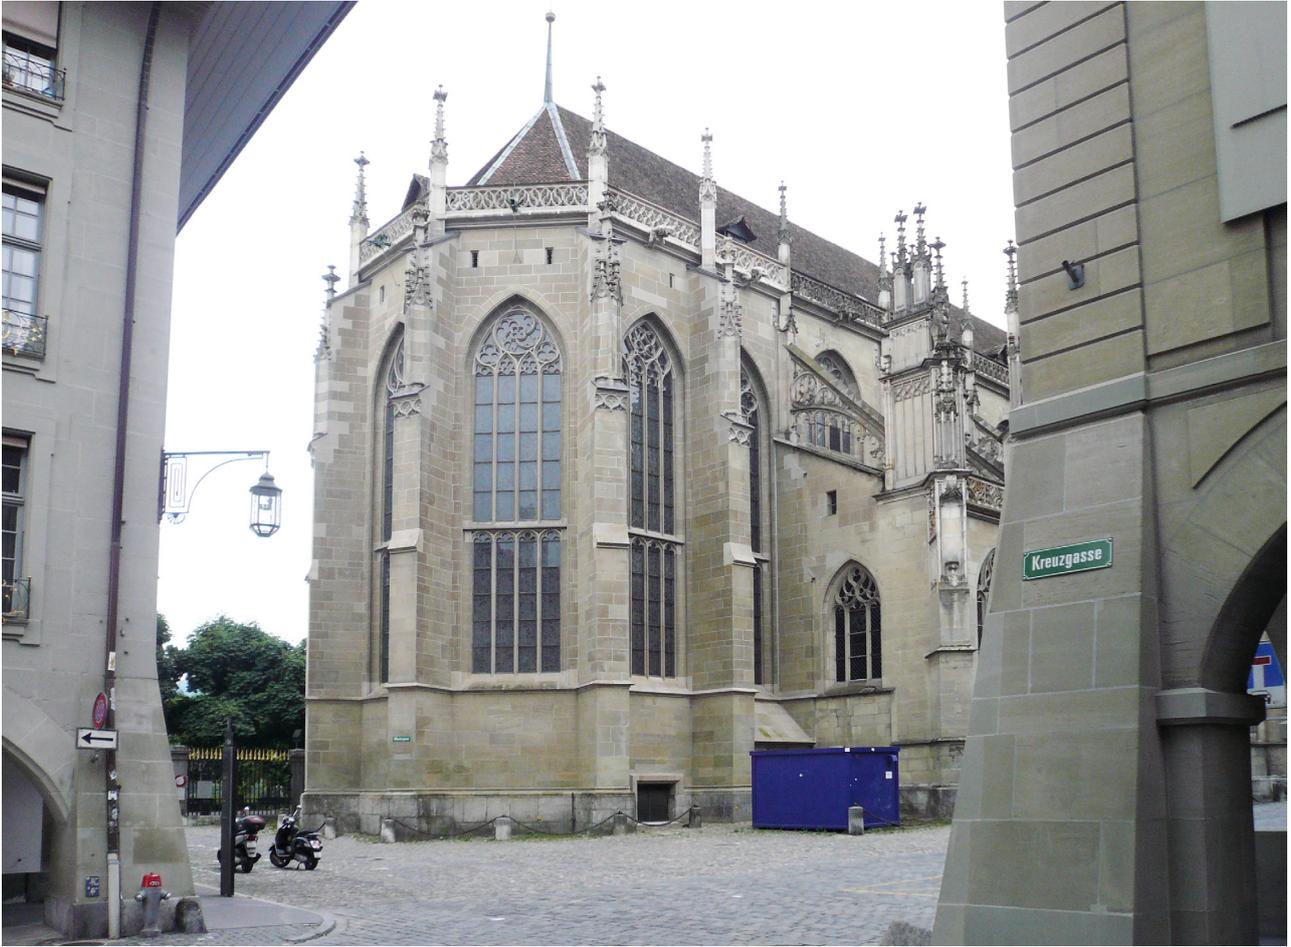
**(o.) Nord-östliche Ansicht des Chors nach Abschluss der Restaurierungsarbeiten im März 2013. Mit den Arbeiten an den beiden nördlichen Fassadenfeldern konnte die mehrjährige Restaurierungskampagne an den Fassaden und Fenstern des Chors abgeschlossen werden.**

Damit konnten die über mehrere Jahre andauernde Restaurierungskampagne an der Aussenhülle des Chors abgeschlossen werden. Der Gesamtzustand des Chors wurde verbessert und alle Schadensbilder entschärft. Wir sind zuversichtlich, dass die durchgeführten Arbeiten zum Erhalt des Chors beitragen werden.

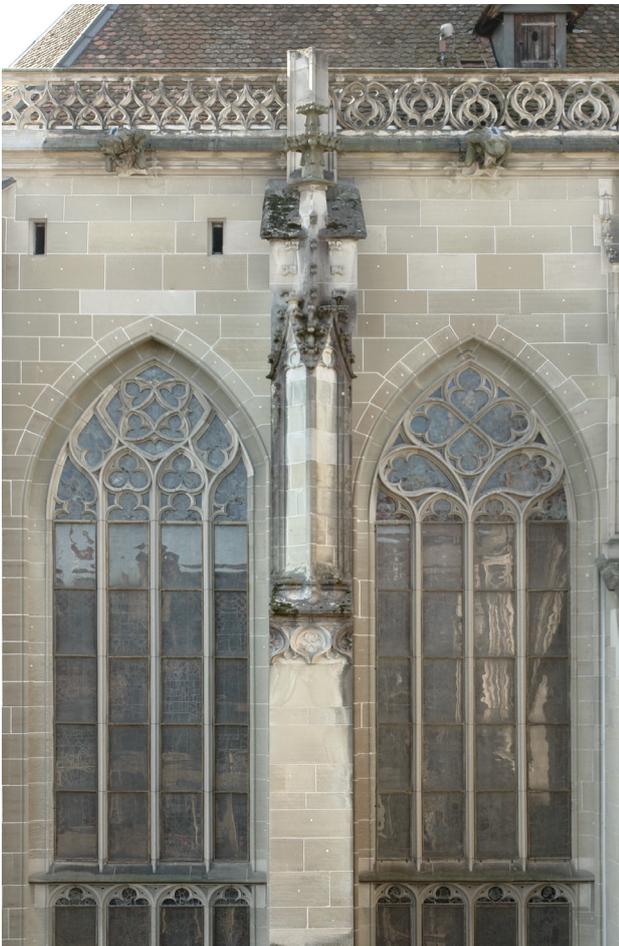
**(l.u.) Vorzustand nördliche Chorfassade mit Dreikönigsfenster (links) und Hostienmühlefenster (rechts), September 2011. Gut erkennbar die Verschmutzungen und Abwitterungen am Strebenpfeiler sowie das Fehlen der darüberliegenden, früher abgebauten Fiale.**

Am wasserführenden Sims der Masswerkbrücke auf halber Höhe des Hostienmühlefensters machte der schlechte Zustand des Steins das Einsetzen einer Vierung aus Bollinger Hartsandstein notwendig. An den wasserführenden Teilen der Pfeiler wurden die üblichen Bleiabdeckungen angebracht. Schliesslich konnte die früher abgebaute Fiale über dem nördlichen Strebenpfeiler wieder an ihrem Ort versetzt werden.

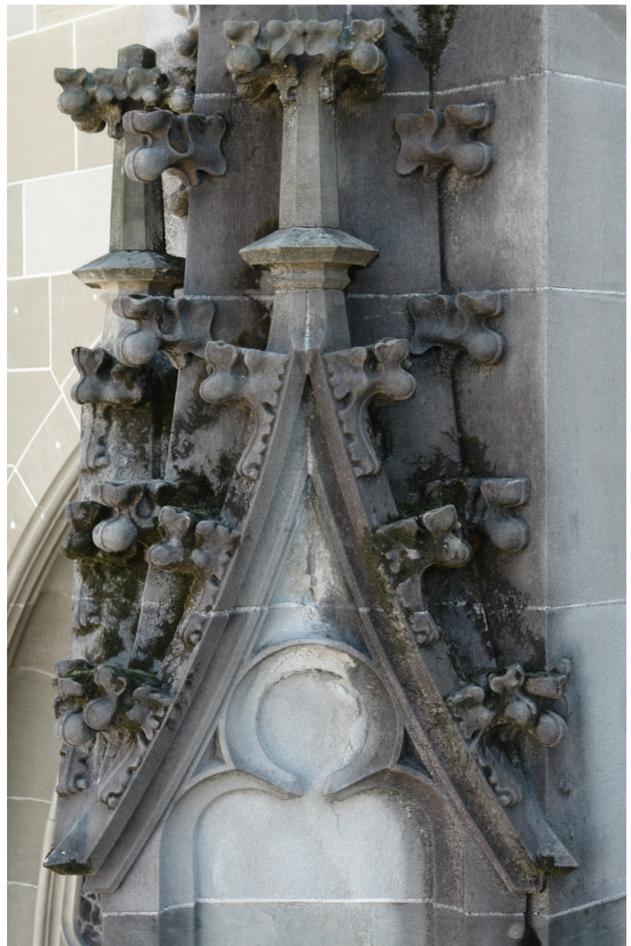
**(r.u.) Detailaufnahme aus der Vorzustandserfassung des nördlichen Chorstrebenpfeilers vor Beginn der Restaurierungsarbeiten.**

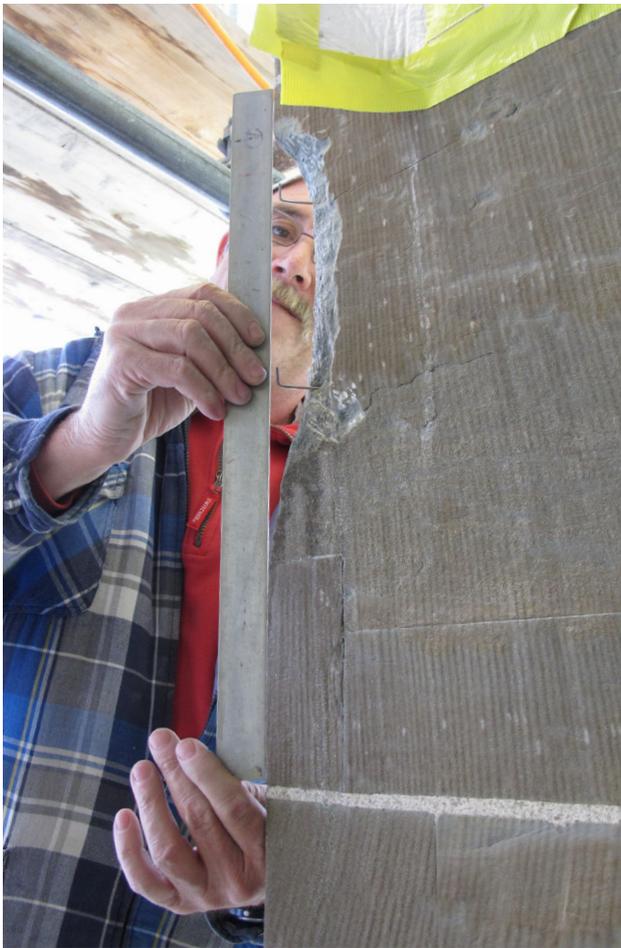
**(l.o.) Die meisten Fehlstellen im Stein der Aussenfassaden des Chors, hier am nördlichen Strebepfeiler, konnten nach den bewährten Methoden mit Ergänzungsmörtel restauriert werden.**

Für die Abschlussarbeiten im Aussenbereich des Hostienmühle- und Dreikönigsfensters wurde eine zweite Winterbaustelle eingerichtet. Die durchgeführten Massnahmen waren identisch mit jenen an den beiden bereits restaurierten Abschnitten am Chor.<sup>5</sup> In grossen Abschnitten von Wänden und Pfeilern wurden Fugen saniert und Aufmörtelungen vorgenommen. Besondere Schäden waren vor allem an den Wasserspeiern anzutreffen. Beim Schadensbild handelte es sich um eine eher selten anzutreffende Form mit feinen Schalenbildungen am Oberkirchener Sandstein. Die Restaurierungsmassnahmen umfassten das Anbinden von Schalen, Anböschungen und Aufmörtelungen.

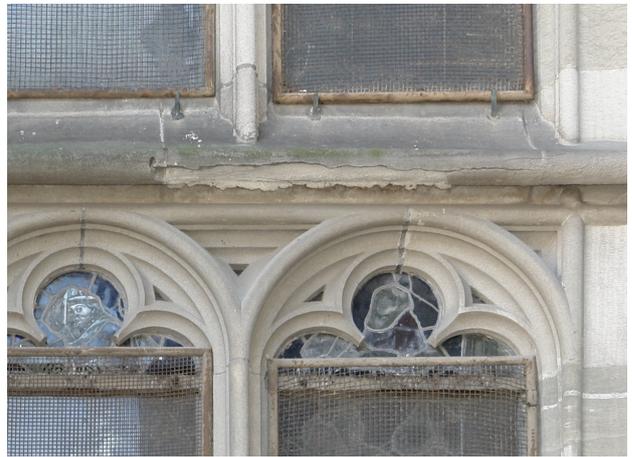
**(r.o.) An der mittigen, wasserführenden Masswerkbrücke des Hostienmühlenfensters machte der schlechte Zustand einen Teilersatz des Steins (Einbau einer Vierung) nötig, eine Konservierung war aufgrund der starken Rissbildungen nicht mehr möglich.**

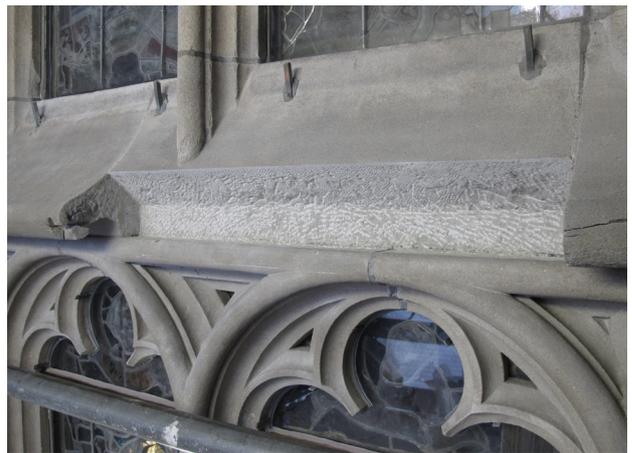
**(r.m.o.) Der schadhafte Bereich des Steins wurde ausgespitzt und Mass für die Herstellung des neuen Werkstücks genommen.**

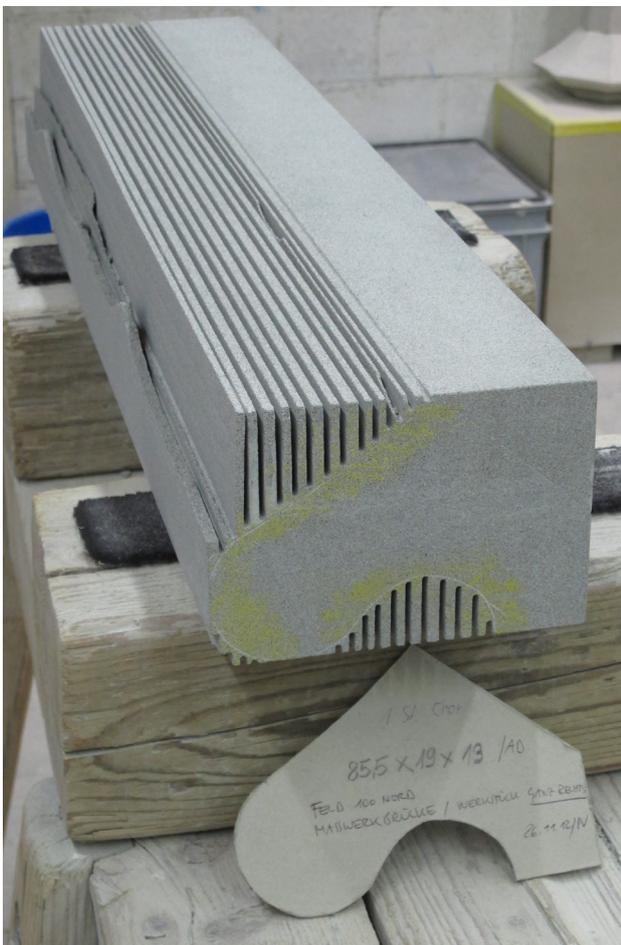
**(l.u.) Die Vierung wurde über Winter in der Bauhütte nach vorbereiteter Schablone hergestellt. Das Ausfräsen der Grobform geschah maschinell, die Ausarbeitung anschliessend traditionell von Hand.**

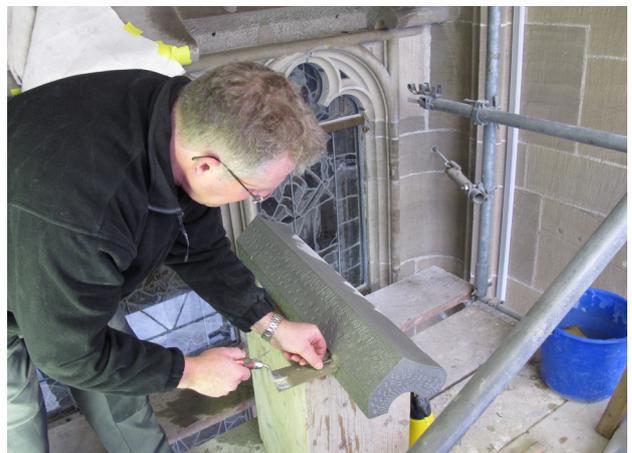
**(r.m.u.) Die Vierung wurde an Ort zum Einbau vorbereitet. Stahlverankerung gewährleisten zusätzlich der Vermörtelung die Verbindung zum Bestand.**

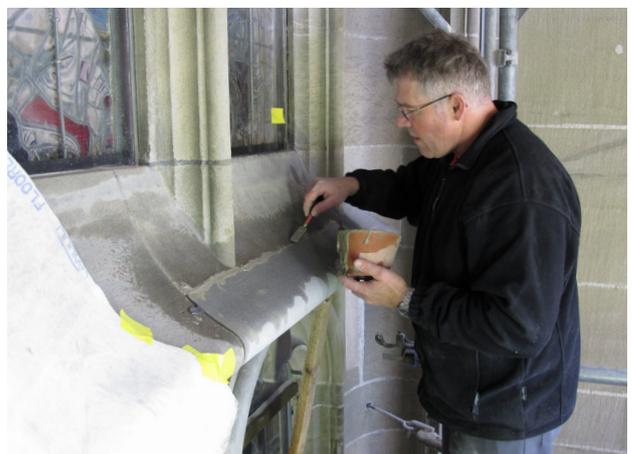
**(r.u.) Das neue Werkstück wurde nach dem Versetzen vermörtelt und damit die Arbeiten abgeschlossen.**

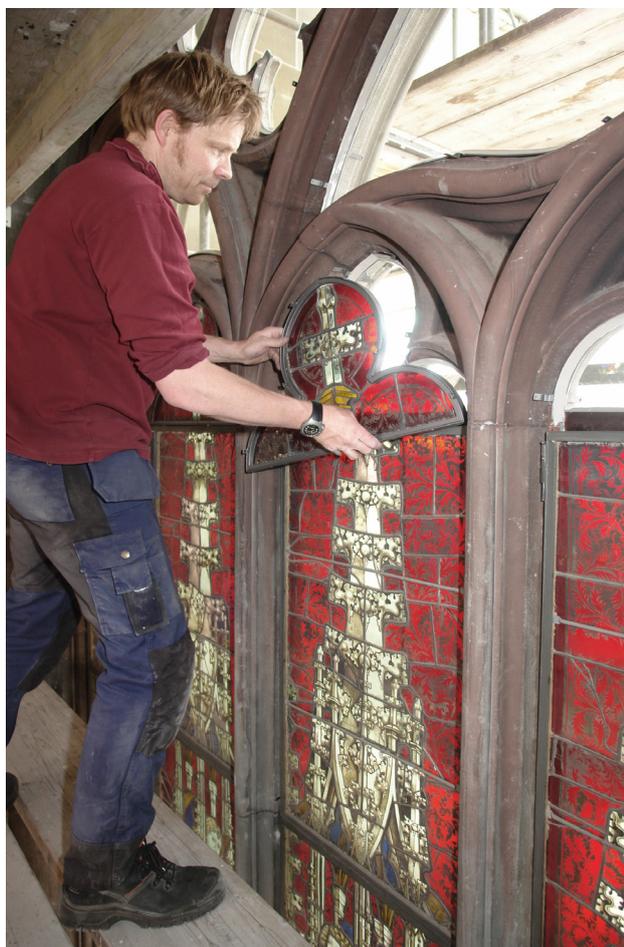
**(l.) Einbau der neu ebenfalls in Schutzrahmen in den Innenraum versetzten Kopfscheiben des Hostienmühfensters durch Glasmaler Daniel Stettler.**

sungen von 1947 wurden kontrolliert und mit geringfügigen Verbesserungen aufgerüstet (Öffnungsvorrichtungen). Damit sind nun alle Scheiben der wertvollen Chorverglasung geschützt, mit Ausnahme der neuzeitlichen Bekrönung des Mittelfensters. An der bestehenden Schutzverglasung von 1946, die bereits ausführlich als technisches Denkmal gewürdigt worden ist,<sup>6</sup> wurden wie bei den ersten beiden Etappen neue Schutzgitter angebracht. Diese ergänzen die schützende Wirkung der alten Schutzgläser aus gezogenem Einfachglas.

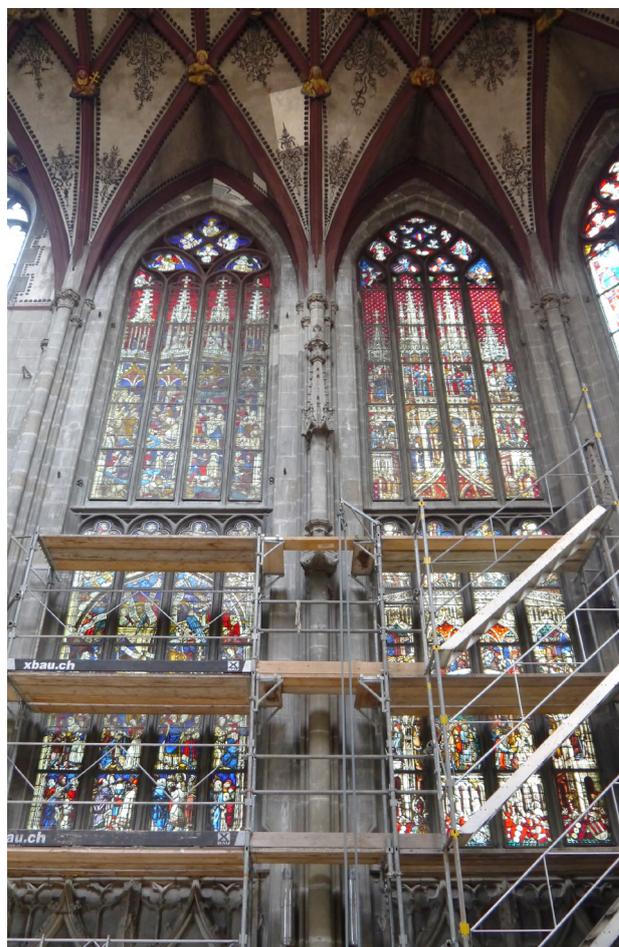
**(r.) Nach Abschluss der Arbeiten und Abbau des Gerüsts leuchten die Glasmalereien des Hostienmühfensters (links) und Dreikönigsfensters (rechts) wieder in neuer Frische.**

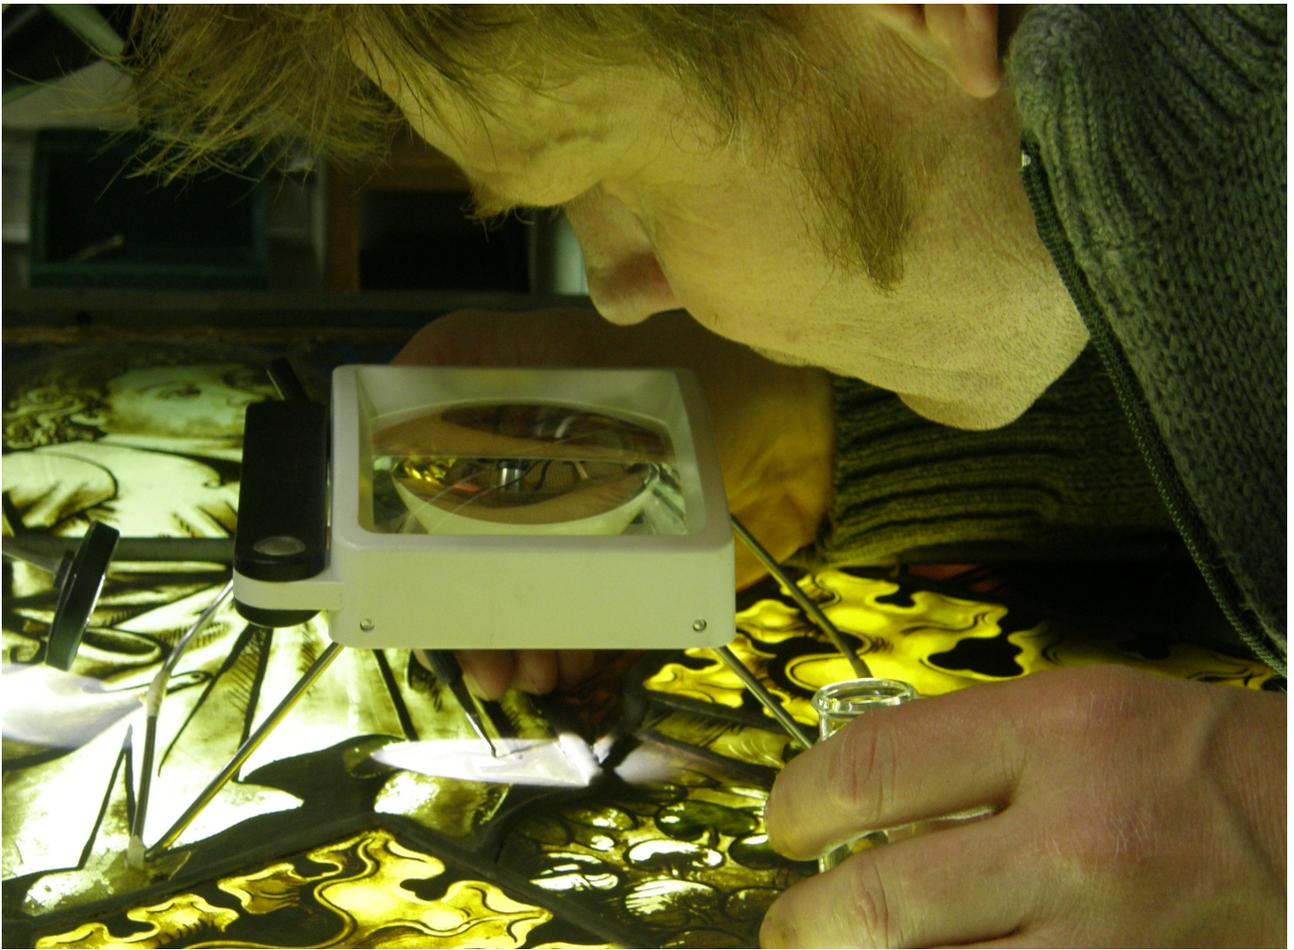
**(o.) Untersuchung und Probenentnahme der Kaltbemalung. Bild: Vitrocentre, Romont, 2012.**

Die Probenahme war schwierig. Es sollten nur kleinste Mengen entnommen werden, die aber dennoch aussagekräftig und nicht mit ähnlichen Materialien, vor allem dem Leinölkitt, vermischt sein sollten. Dennoch gelang Christine Bläuer von CSC Sàrl und dem Labor des Schweizerischen Instituts für Kunstwissenschaft SIK, historische ölgebundene Kaltmal Farben, eventuell noch mit einem Naturharzzusatz, nachzuweisen. Auch ein kupferhaltiges Grünpigment wurde identifiziert.

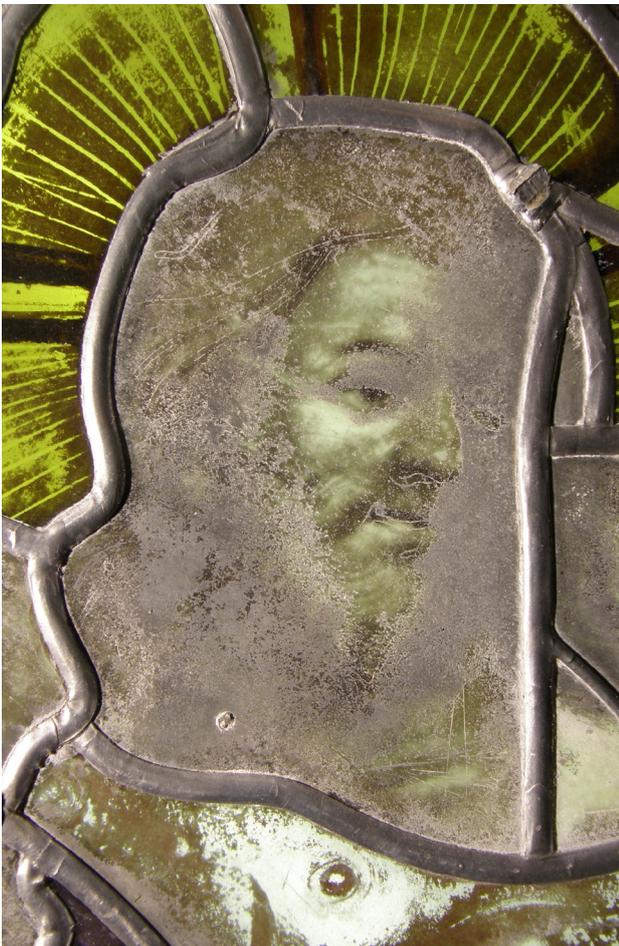
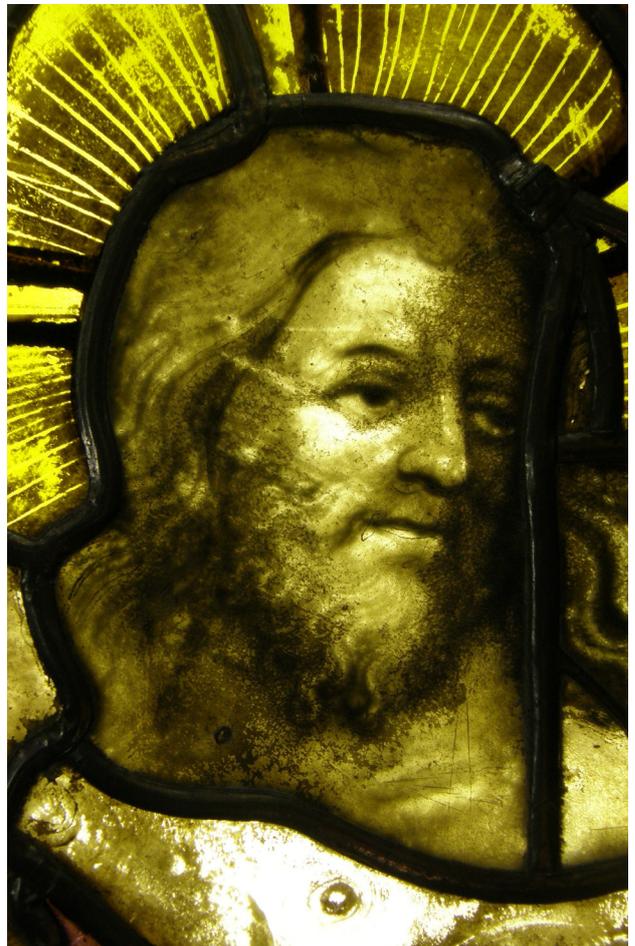
**(l.u./r.u.) Vorzeichnungsspuren an einem Kopf im Passionsfenster, Aufnahmen im Auflicht (links) bzw. Durchlicht (rechts). Bilder: Alexander Gempeler, Bern, 2012.**

grosse Flächen nachzuweisen. Durch Forschungen des Vitrocentre Romont war bekannt geworden, dass die Glasmaler vor allem ab dem Spätmittelalter (offenbar weit verbreitet) ein Vorzeichnungsverfahren anwendeten, das mit Unterzeichnungen auf opaken Malgründen verwandt ist. Die Hauptmotive der Schwarzlotmalerei auf der Vorderseite der Gläser wurden auf der Rückseite vorgezeichnet, dann aber vor dem Brand der Bemalungen wieder ausgewischt, wobei aber manchmal Spuren erhalten blieben (meist feine Doppellinien, die Ränder von Schwarzlotstrichen). Das Verfahren hat mit der auf flächigen Grundtönen beruhenden Malweise dieser Zeit zu tun, durch die man allfällige Vorlagen auf anderen Materialien kaum sehen konnte. Es wirft aber auch ein besonderes Licht auf die von Vorlagen unabhängige, eigenständige Gestaltungsarbeit der Glasmaler. An den Chorfenstern des Berner Münsters konnte erstmals in dieser Deutlichkeit nachvollzogen werden, in welchem Umfang vorgezeichnet wurde (wahrscheinlich nahezu überall!) und wie die Gestaltungshilfen und die definitive Malerei
