Brügglkapelle

*Voruntersuchung und Restaurierung*¹⁰

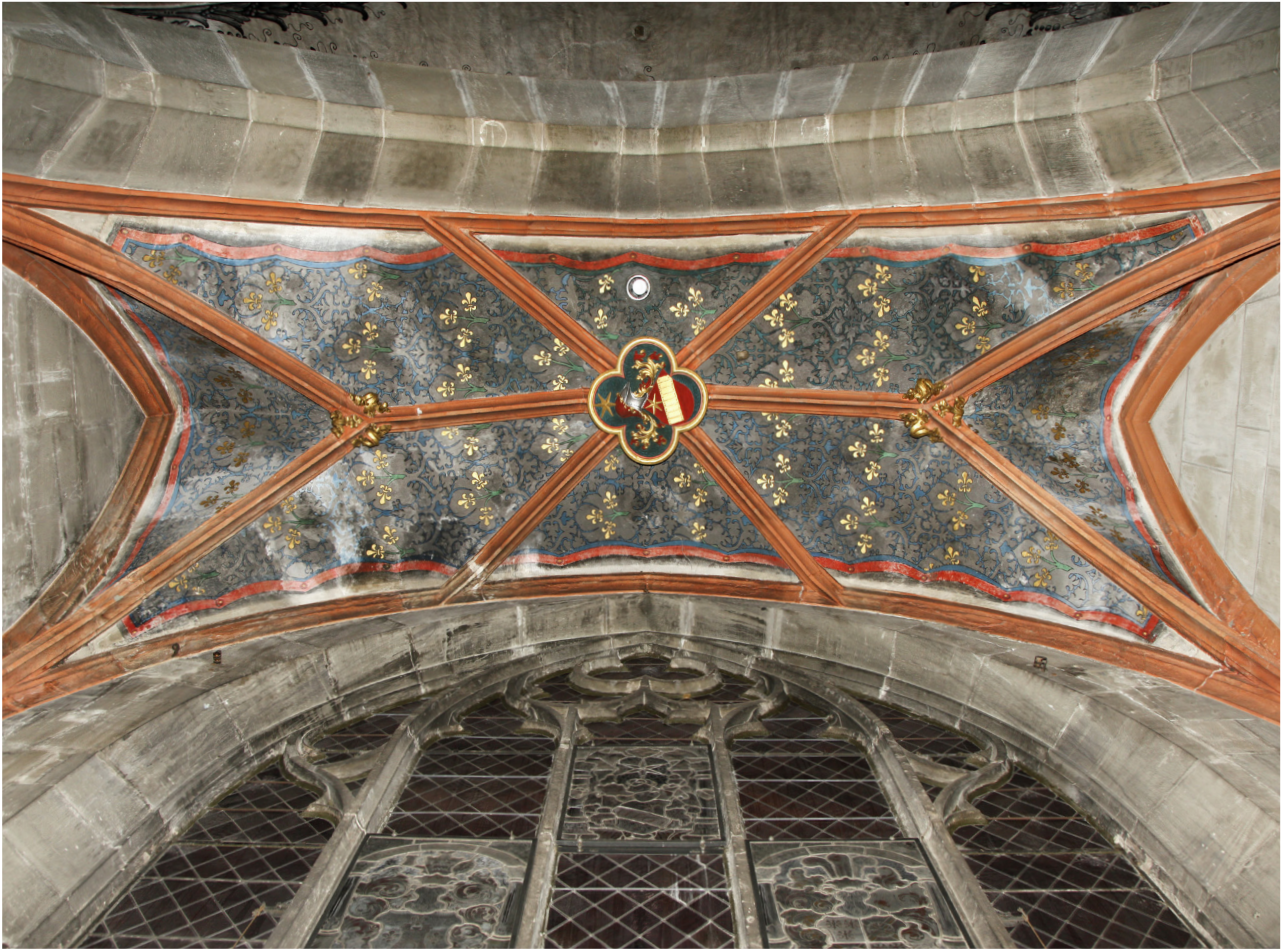
(o.) Zustand des Gewölbes vor seiner Restaurierung. Gut sichtbar die Schadensbildervon Wassereinbrüchen, die an den Gewölbekappen helle und an den Wandflächen dunkle Flecken und Läufe hinterlassen haben. Bild: Urs Zumbrunn, Bern, 2011.

Um dieses Bild auch weiterhin zu bewahren, wurde bei der Restaurierung der Raumschale in der Brüglerkapelle vorwiegend auf konservatorische Massnahmen gesetzt. Im Vorder-

grund stand die Reinigung, die bereits eine erhebliche Verbesserung der Lesbarkeit brachte. Danach folgten notwendige Festigungen und Kittungen am Stein- und Putzträger. Zum Abschluss wurde das Erscheinungsbild der Ausmalung von 1912 mit einer sehr sparsamen Retusche wieder abgerundet. Diese konzentriert sich vorwiegend auf unschöne weisse Fehlstellen in der Gewölbemalerei und auf markante dunkle Wasserläufe auf dem Stein. Der Raum erscheint heute wieder ruhig und edel, aber nicht neu.

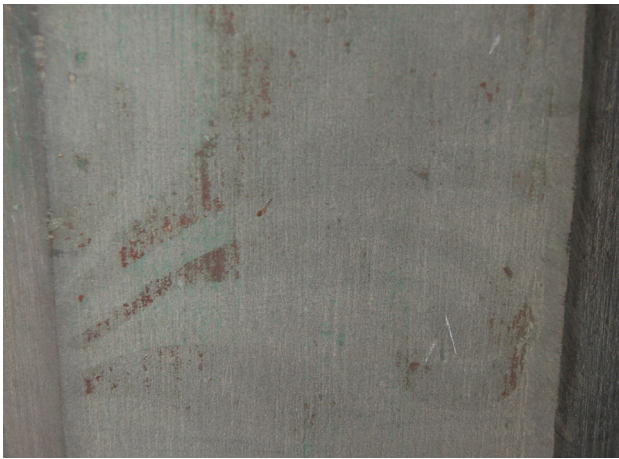
(l.o.) Detailaufnahme der bauzeitlichen Rankenbemalung an der Vorderkante des Scheidbogens zum Seitenschiff. Die roten Blattranken mit Resten einer dunkleren Kontur liegen auf einem grünen Grund.

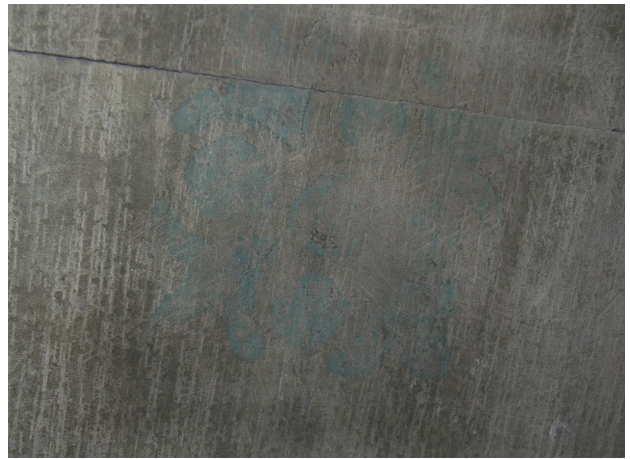
(r.o.) Bauzeitliches Schablonenornament in Blütenform am Scheidbogen in einer Detailaufnahme. Die blauen Ornamente aus Blattformen und Kugeln zieren zusätzlich zu den roten Blattranken die Innenseite des Scheidbogens zum Seitenschiff.

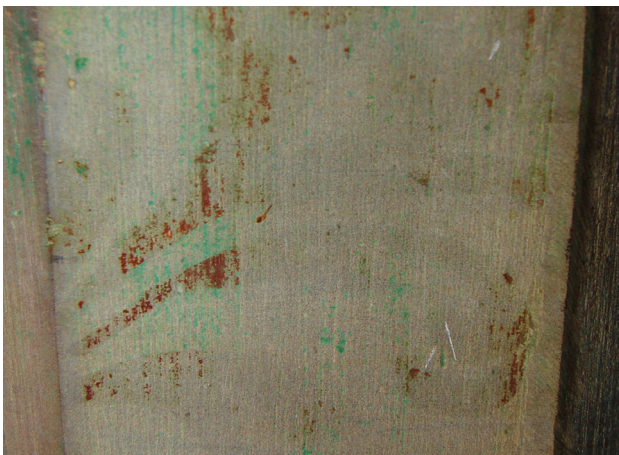
(l.m.) Gleiche Aufnahme wie oben, mit Bildbearbeitungsprogramm überkontrastiert, damit die Rankenbemalung besser erkennbar wird.

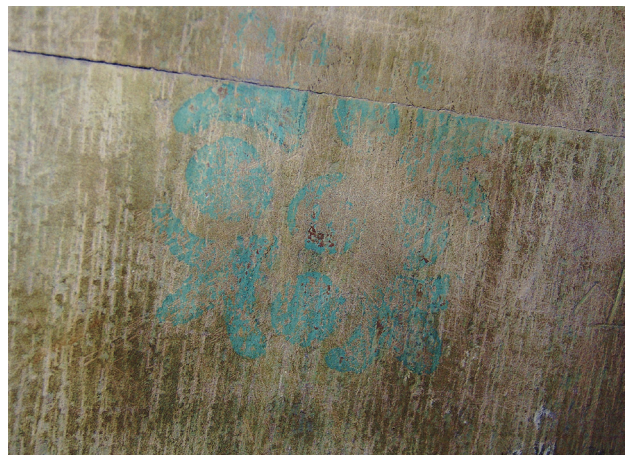
(r.m.) Überkontrastierung der gleichen Aufnahme zur deutlicheren Sichtbarkeit und Analysierbarkeit des Schablonenornaments.

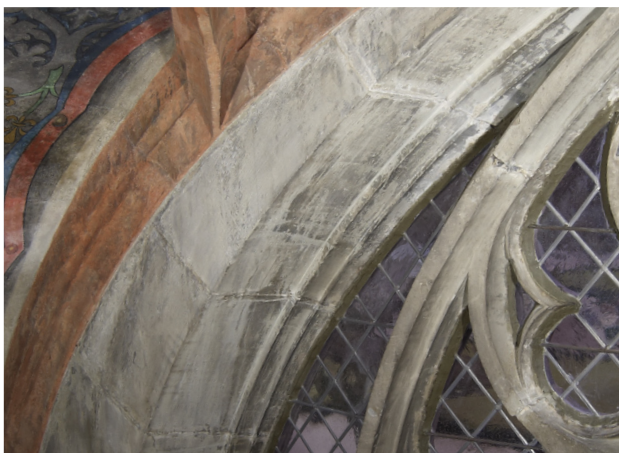
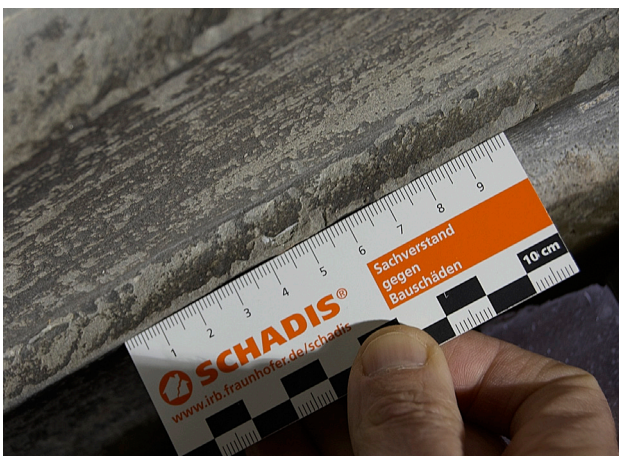
(l.u.) Aufnahme des Fenstergewändes mit Resten einer schwarzen Farbfassung, die in der mikrochemische Analyse einer Farbprobe wie vermutet als solche, und nicht wie früher beschrieben als Verschmutzung, nachgewiesen werden konnte.

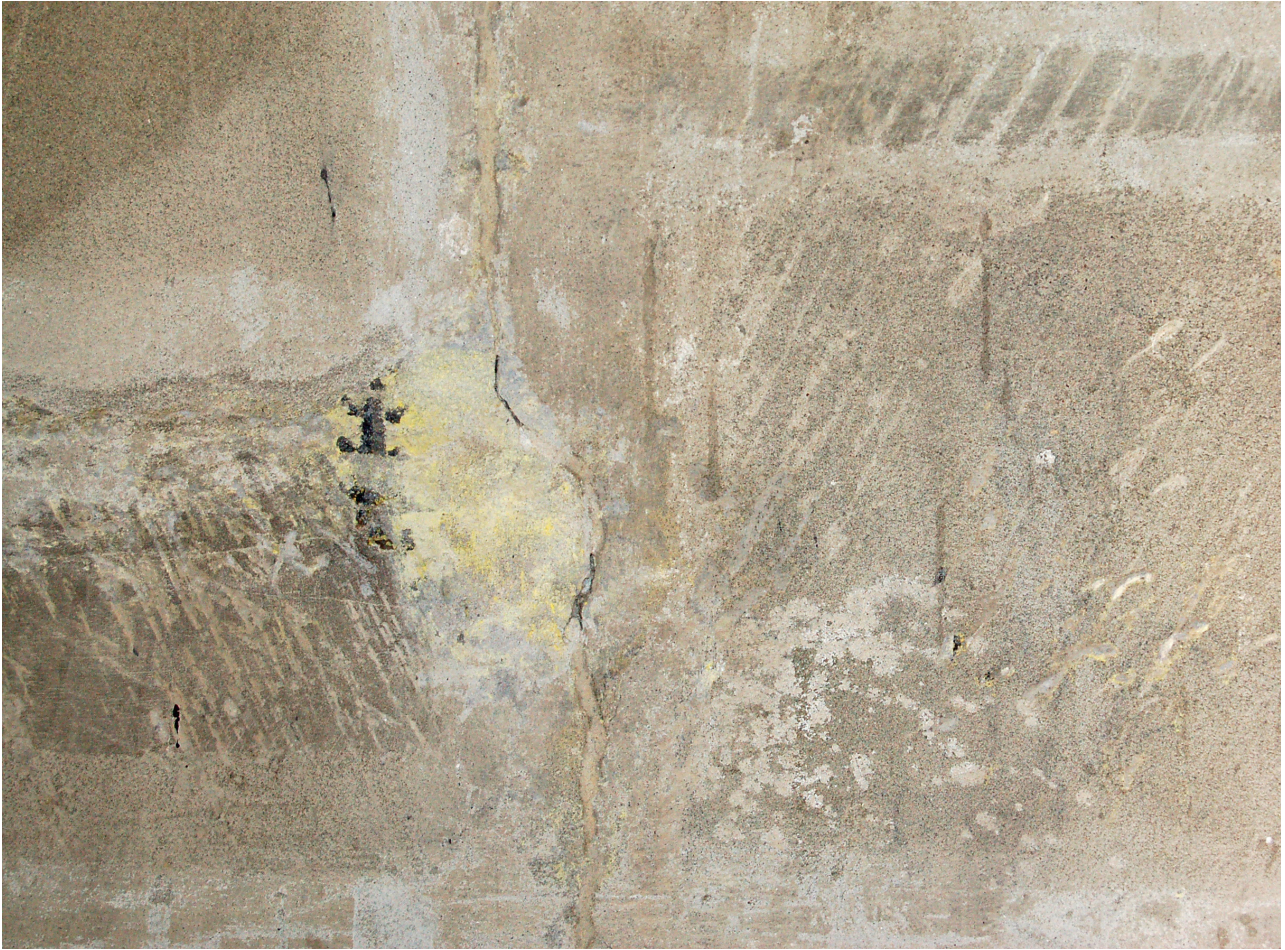
(r.) Die gesamte Fläche der Ostwand der Brügglerkapelle war bauzeitlich mit einem flächigen Wandbild geschmückt, der letzte bis heute erhaltene kleine formale Rest zeigt eine Fiale auf gelbem Grund.

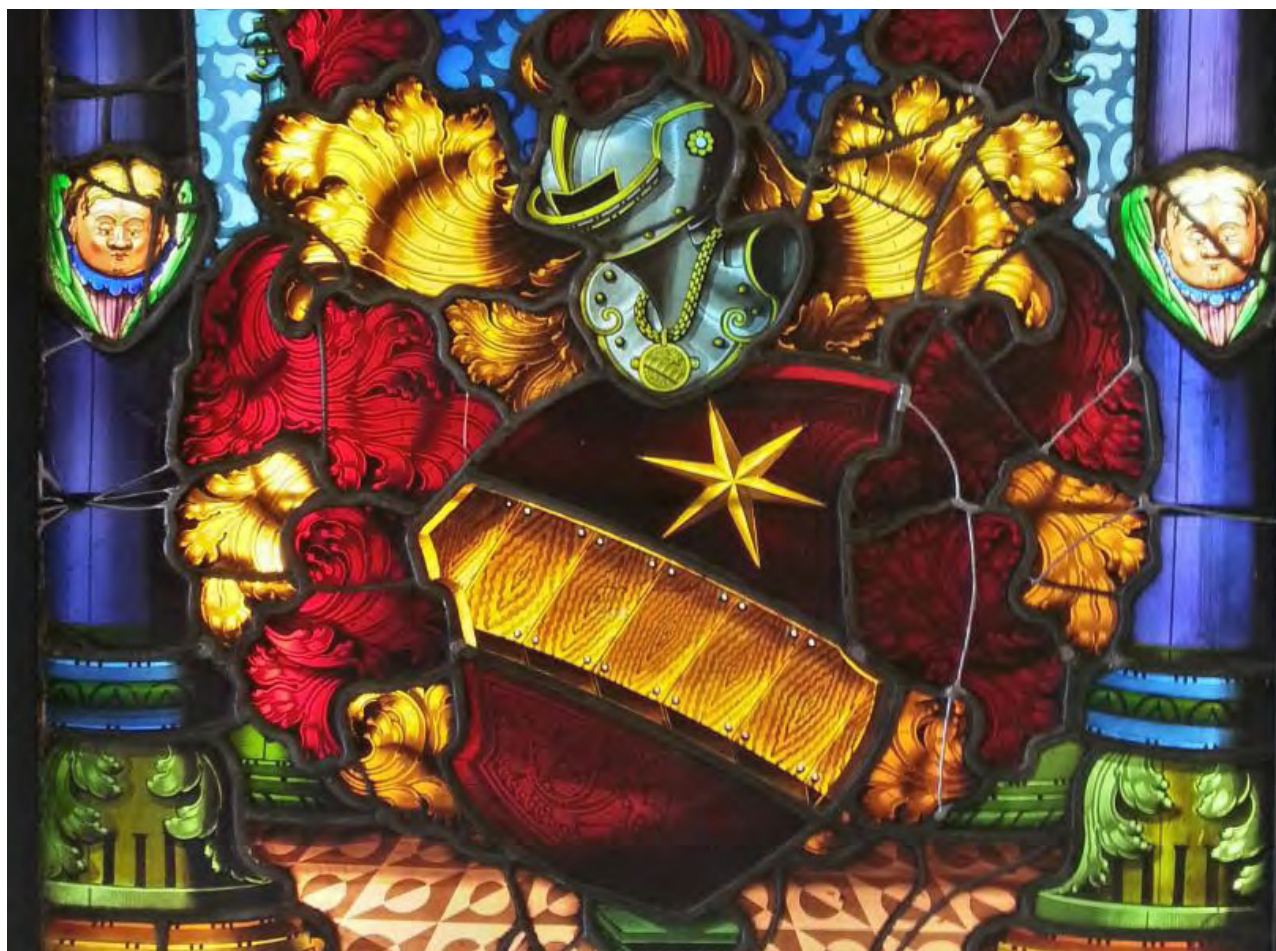
Die Wappenscheibe der Familie Brüggl wies in mehreren Gläsern Sprünge auf. Die Ursache dieser Schäden wird im zu lockeren Einbau nach der letzten Restaurierung vermutet, welcher zur Folge hatte, dass sich die Scheibe bewegte und verspannte. Die Schäden wurden von Daniel Stettler, Glasmaler in Zusammenarbeit mit den Wissenschaftlern des Vitrocentre Romont erfasst und in knapper Berichtform dokumentiert. Die

Ausschnitt (ca. 45 x 65cm) der restaurierten Wappenscheibe der Familie Brüggl. Gut erkennbar die Sicherung der neuen Sprünge mit Sprungsicherungen aus Kupferfolie. Bild: Daniel Stettler, Stettlen, 2012.

im Zusammenhang mit der Restaurierung der Kapelle ausgebaute Scheibe wurde anschliessend im Atelier Stettler restauriert und für den Wiedereinbau hergerichtet.

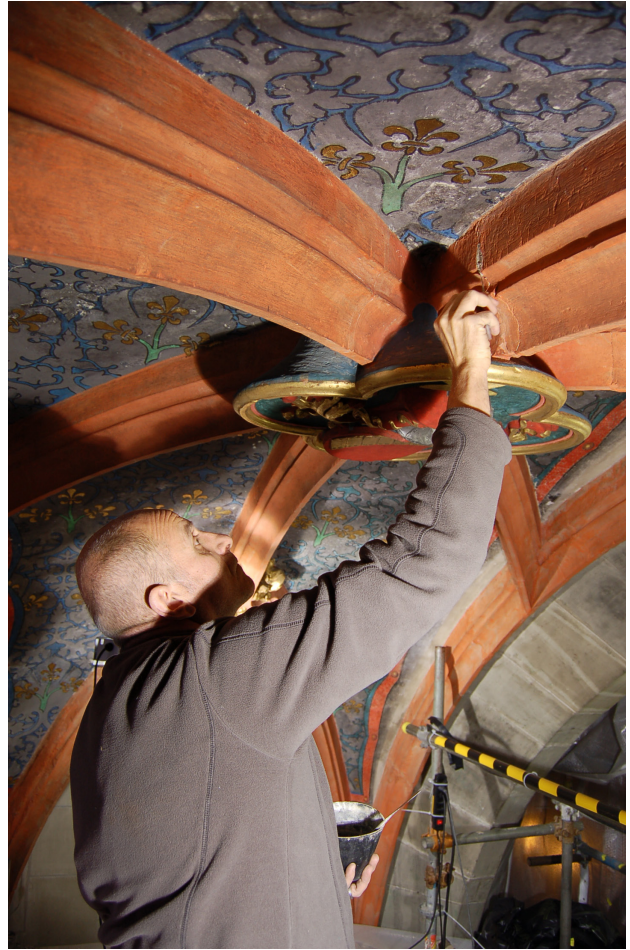
(r.o.) Kittung von Fehlstellen an einer Gewölberippe.

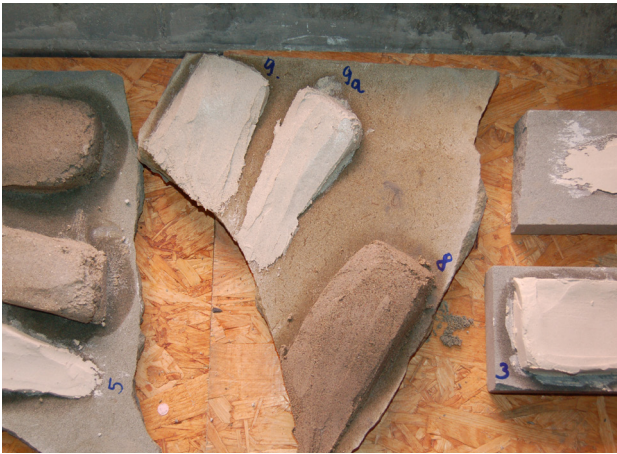
(l.m.) Mörtelmuster zum Verkitten der Fehlstellen.
