Arbeiten für Dritte

Von Wattenwyl-Haus, Bern: Konservierung und Restaurierung Giebelfeld

Hofgut, Gümligen: Begleitung Sanierung Mauern und Figuren im Park

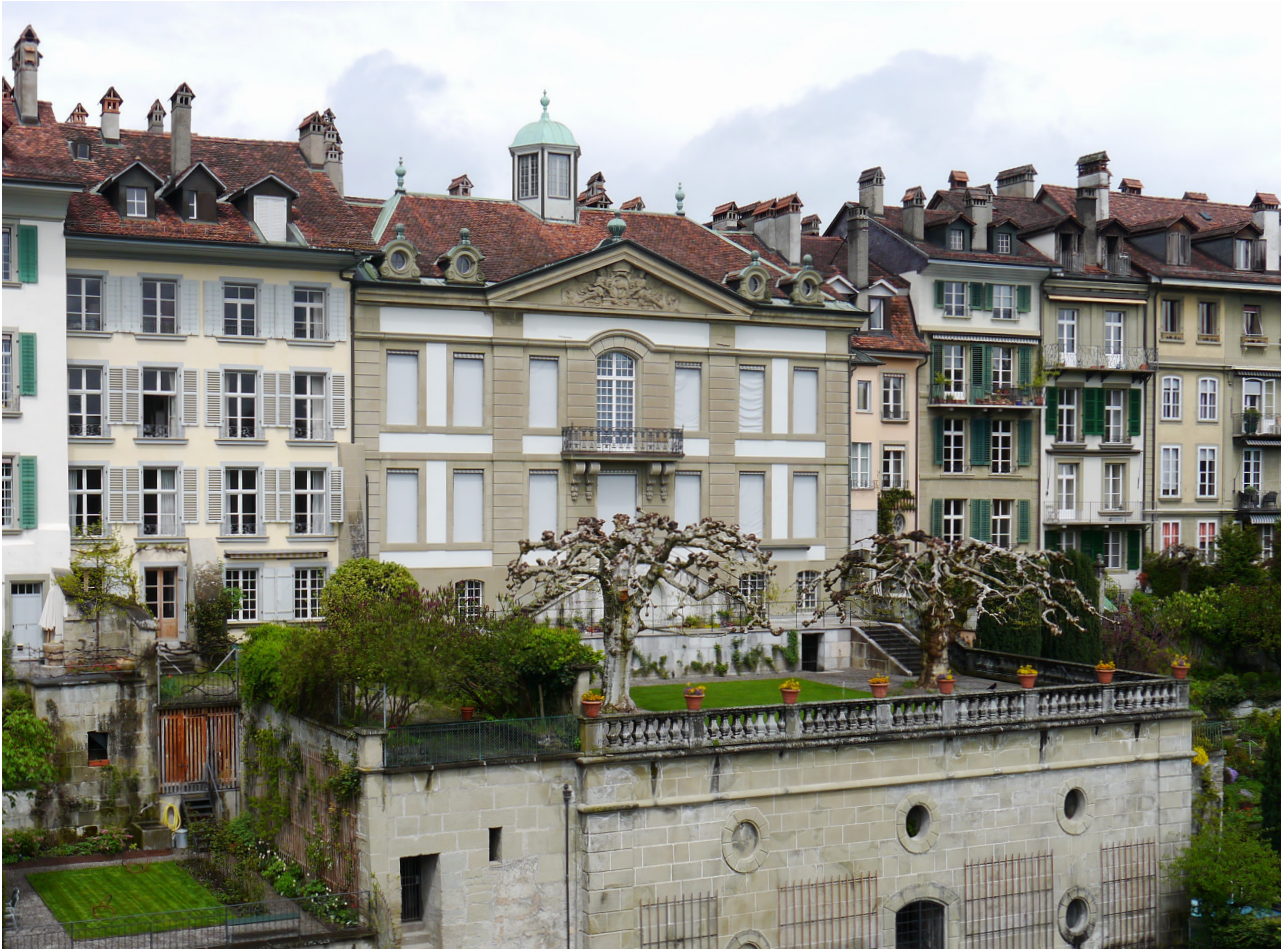
(o.) Gesamtansicht Südfassade Wattenwyl-Haus nach Abschluss der Restaurierungsarbeiten von 2012. Die Arbeit der Münsterbauhütte konzentrierte sich auf die Restaurierung des Giebelfelds.

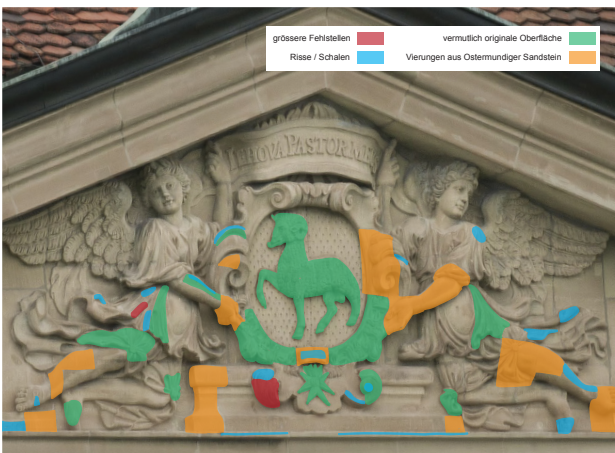
(l.m.) Ausschnitt der Bestandesaufnahme am Tympanon aus Berner Sandstein mit vermutlich teilweise originalen Oberflächen aus dem 18. Jahrhundert.

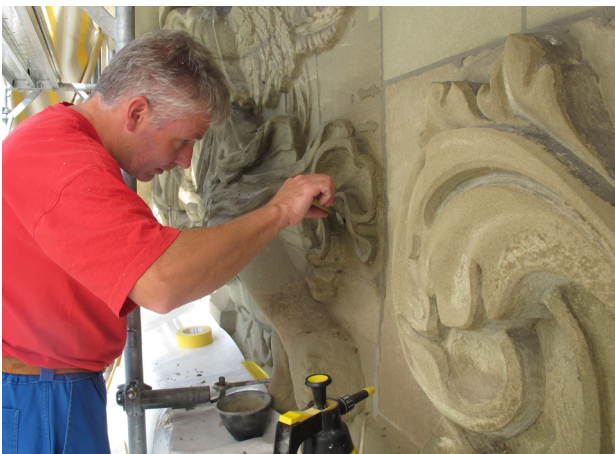
(l.u.) Bereiche mit grösseren Fehlstellen wurden aufgemörtelt und damit vor weiterer Schadennahme durch Verwitterung geschützt.

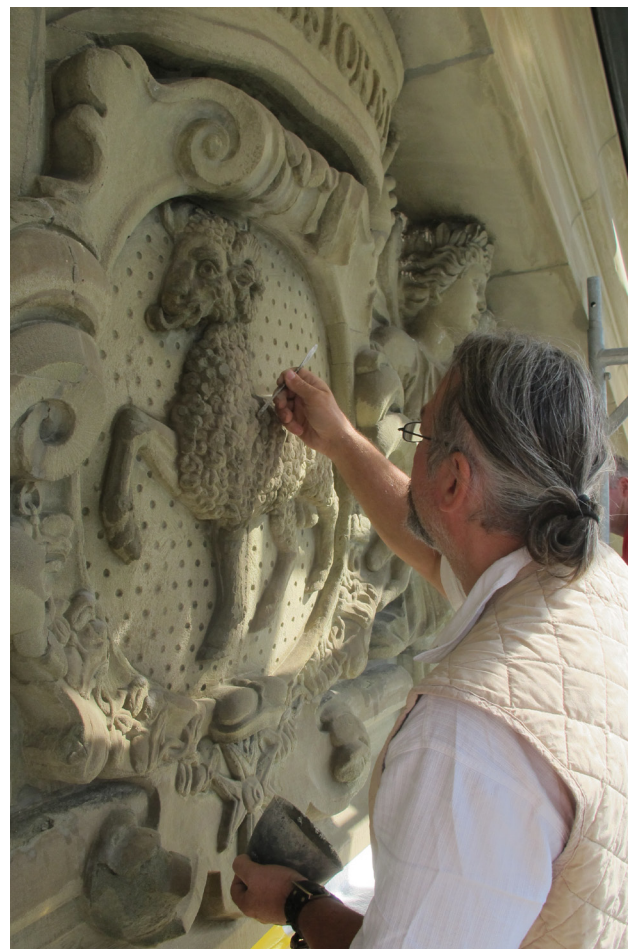
(r.) Mörtelergänzungen am zentralen Wappen. Dank des guten Erhaltungszustandes waren hier nur geringfügige Ergänzungen notwendig.

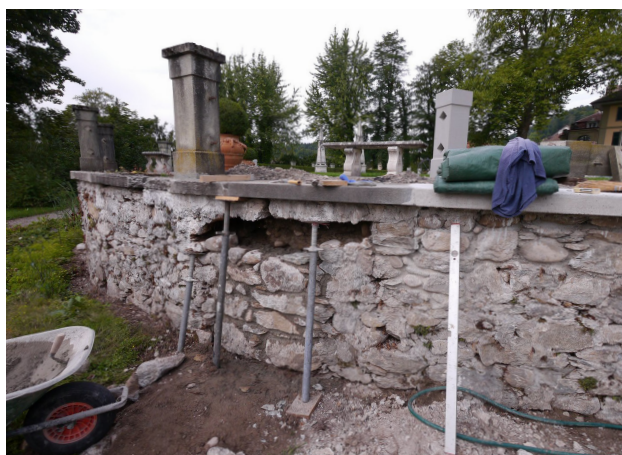
(l.o.) Parkmauer Hofgut Gümligen während der Instandstellung.

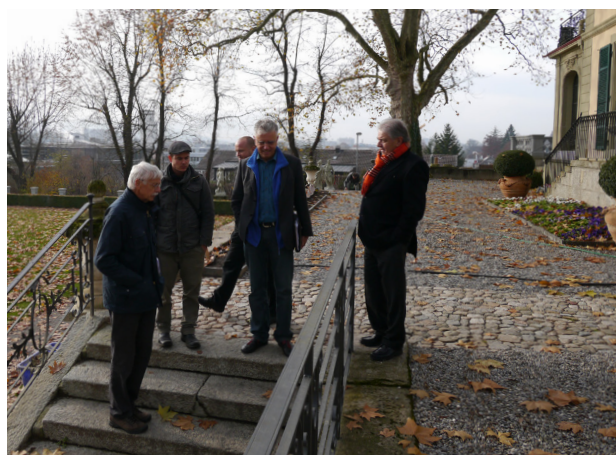
(l.u.) Damit die Wurzeln der grossen Platane die neue Sandsteinmauer nicht erneut wegdrücken können, waren umfangreiche Stabilisierungsmassnahmen notwendig.

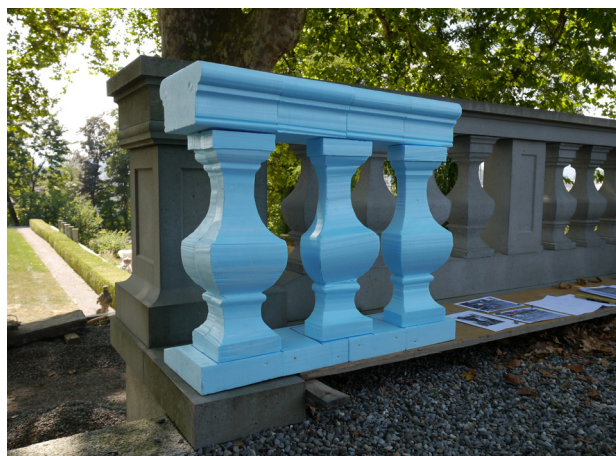
(r.u.) Mit 1:1-Modellen (angefertigt durch zwei Zeichnerlehrlinge der Münsterbauleitung) wurde zusammen mit der Bauherrschaft und der Denkmalpflege die definitive Gestaltung der Balustrade ermittelt.

Besonders komplex gestaltete sich die Formfindung der in der Vergangenheit in Kunststein rekonstruierten Balustrade, die auf Wunsch der Bauherrschaft wieder in Naturstein erstellt werden sollte. Hier mussten anhand von älteren Fotos und einigen wenigen bestehenden Anschlussdetails am Gebäude gestalterische Lösungen gefunden werden, die der historischen Formensprache besser entsprachen. Vor der Ausführung in Naturstein wurde durch die Lehrlinge der Münsterbauleitung eine kleine Serie Baluster aus Schaumstoff hergestellt, um die optische Wirkung der Neugestaltung vor Ort zu überprüfen. In Zusammenarbeit mit Jürg Schweizer konnte auch hier eine Lösung erarbeitet werden, die dem reich gegliederten, eleganten Originalentwurf wieder deutlich näher

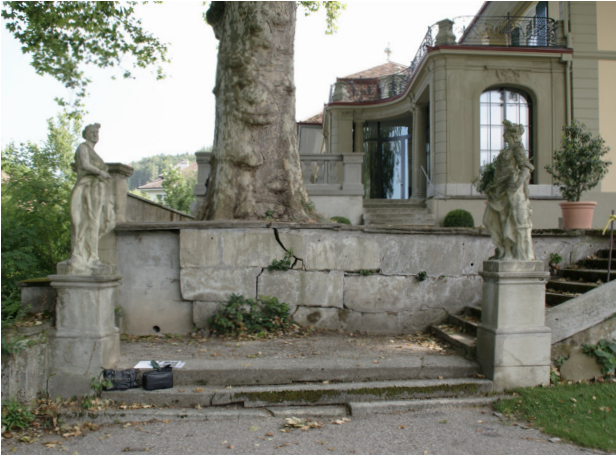
(l.o.) Vorzustand der durch den Wurzelstock der Platane beschädigten Stützmauer.

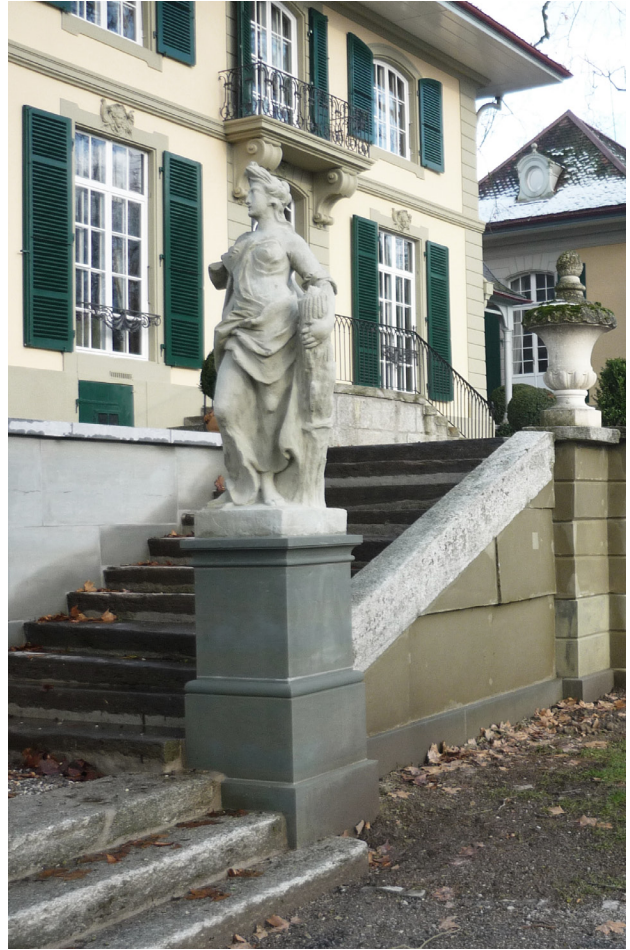
(r.o.) Schliesslich konnten auch die letzten Figurenabgüsse (im Bild „Estate“) auf den neuen Sandsteinpostamenten aufgestellt und somit das ursprüngliche Bild wieder komplettiert werden.

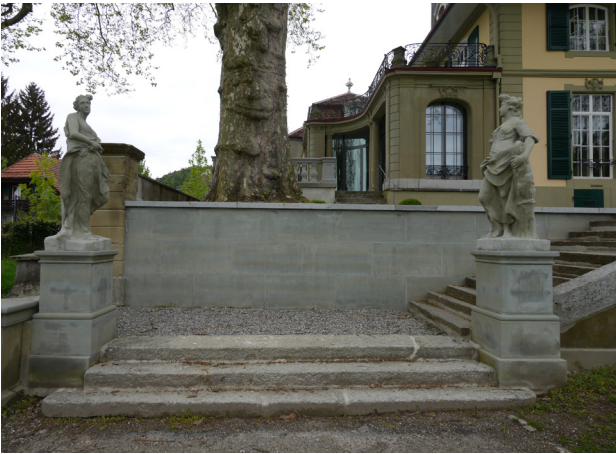
(l.m.) Treppenabgang nach Sanierungsarbeiten 2012 mit neuer Stützmauer, nach Stabilisierung mit einer Betonmauer und Verkleidung mit Sandsteinplatten.

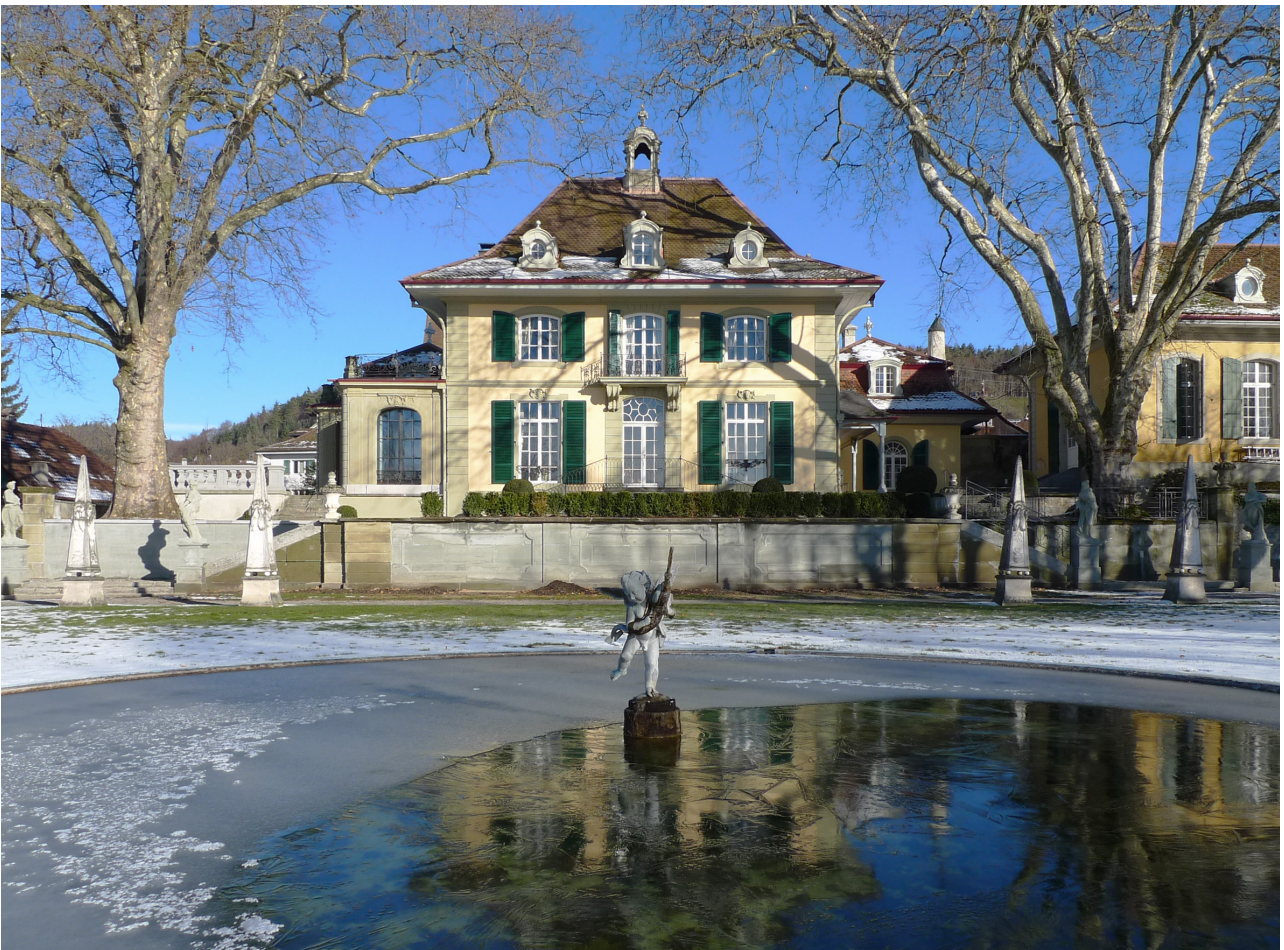
(u.) Südansicht Hofgut Gümligen nach Abschluss der Sanierungsarbeiten an Mauern und Figuren 2012. Die Mittelpartie der Terrassenmauer wurde anhand von Befunden rekonstruiert.
