Wissenschaftliche Begleitung, Versuche, Forschung

Projekt historische Konservierungsmittel

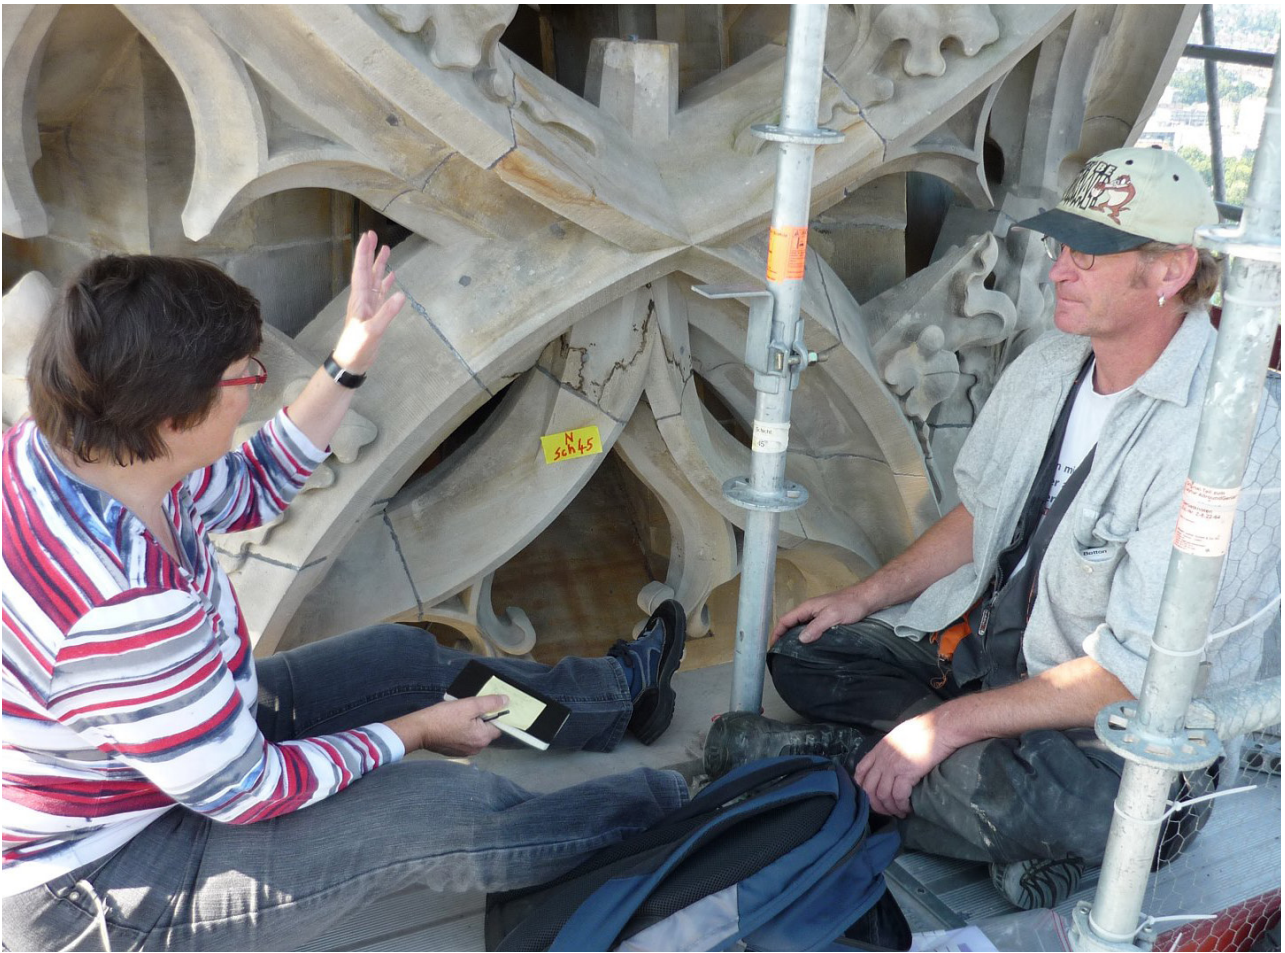
(u.) Am Münster entnommene Materialproben werden im Labor mikroskopisch untersucht. Für jede Probe wird bei der Entnahme ein detailliertes Protokoll erstellt, das sämtliche relevanten Angaben versammelt (Auszug aus Bericht R.0198.01, CSC Fribourg, 2013).

Turnseite + Schicht	Süd Seite, Schicht 2o
Steinart	Zugersandstein
Art der Festigung	Festiger-Lauf während der Festigung der darüberliegenden Schicht
Behandlung mit 24,5 % Salmiakgeist	2x Anstrich mit Pinsel
umgehendes Material	Zugersandstein
Beschreibung Probekörper	Ausschnitt aus intakter Oberfläche, links verlaufend in ausgehauene Lockerzone (vor der Festigung ausgehauen)
Beschreibung Hydrophobie	Vor der Behandlung mit Salmiak ganzflächig hydrophob
Entnahmestelle	<p> ■ = Probekörper ■ = Gefestigte Füllstelle (Lockerzone vor-räumig abgehauen) V = Standort Markierung </p>
Position Probekörper

Alle Probekörper stammen aus Flächen die zwischen 23.9.-27.9.2011, bei guten Wetterverhältnissen, mit Reumers KSE F 300 gefestigt wurden

Figur A1.14: Beschreibung Probe 6 der neuen Probenreihe vom Turmhelm Innen, vom 9.5.2012 (nTHI). Der Plan mit der Probenahmestelle findet sich in Figur A1.8.

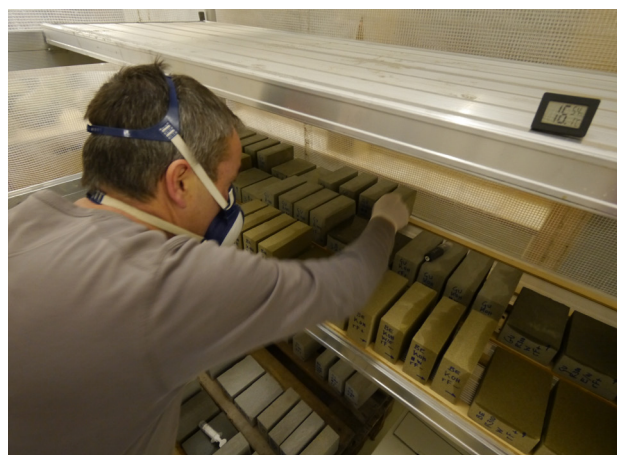
(r.m.) Die Prüfkörper werden in eine einfache, in der Werkstatt aufgebaute Klimakammer gelegt.

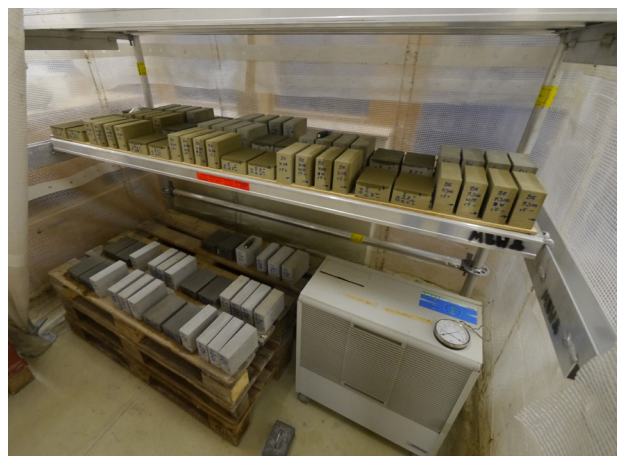
(r.u.) In der Klimakammer werden die Sandsteinquadere mit den unterschiedlichen Festigersorten wechselnden Klimaverhältnissen ausgesetzt, die in etwa den Verhältnissen auf einer Baustelle entsprechen.
