Berner Münster-Stiftung

Tätigkeitsbericht 2013

Münsterbauleitung Bern,

Mai 2014

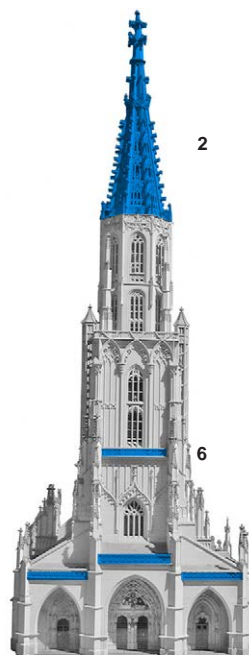
Übersicht über die laufenden Baustellen im Berichtsjahr:
 Voruntersuchung für Restaurierung Chorgewölbe (1), Innen- und Aussenrestaurierung Turmhelm und Turmspitze (2), Aussenrestaurierung unteres Achteck (3), Innenrestaurierung Turmhochwacht (4) und Haspelboden (5), Verbesserung Bleiabdeckungen (6), Restaurierung Pfeiler 15 (7), Innenrestaurierung obere Glockenstube (8), Sanierung Taubenschlag (9).

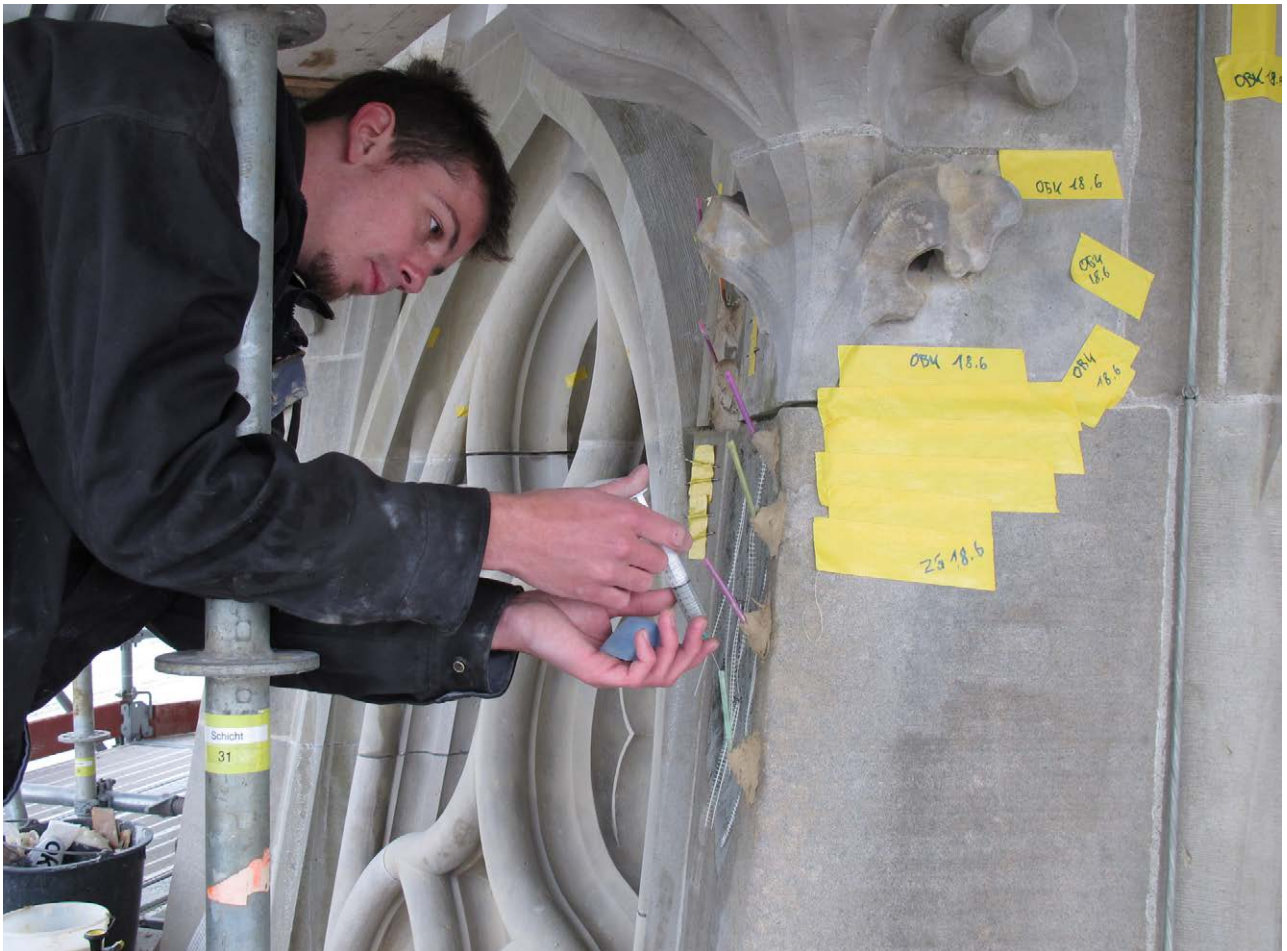
Seite 8

(o.) Am Turmhelm mussten am Zuger Sandstein zahlreiche Schalen saniert werden. Dazu wurden zunächst Bohrungen durchgeführt, dann diese Bohrlöcher mit Druckluft gereinigt und diese abschliessend mit Injektionen aus Mikrozemert verfüllt.

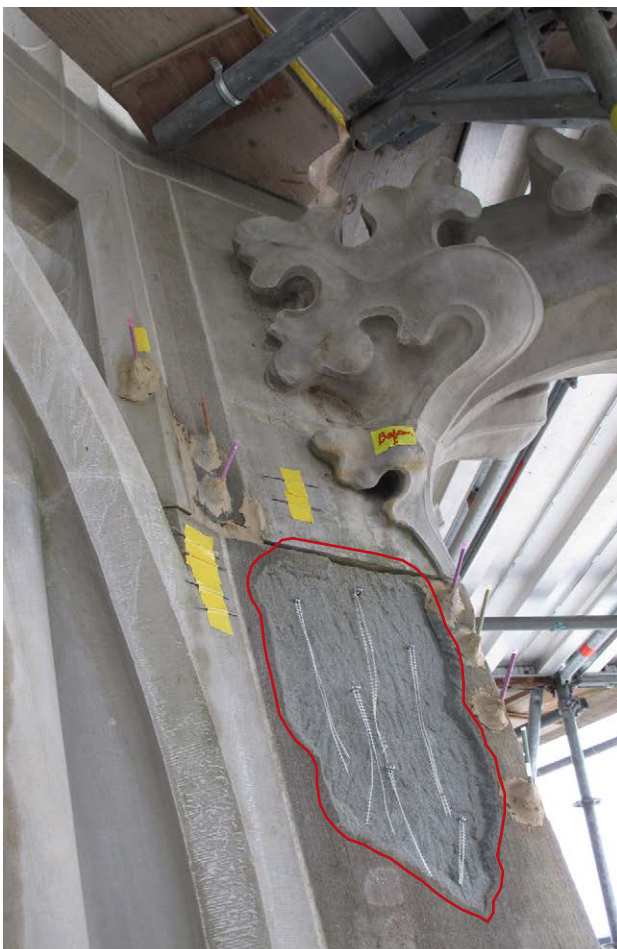
(l.u.) Einige gravierende Schadensbilder machten punktuell die Ergänzung mit Mörtel nötig. Im gleichen Arbeitsgang wurden bei Bedarf auch Armierungen aus Chromstahl-Gewindestangen eingebaut. Dies betraf insbesondere Schalen, die mit den herkömmlichen Methoden nicht ausreichend konsolidiert werden konnten.

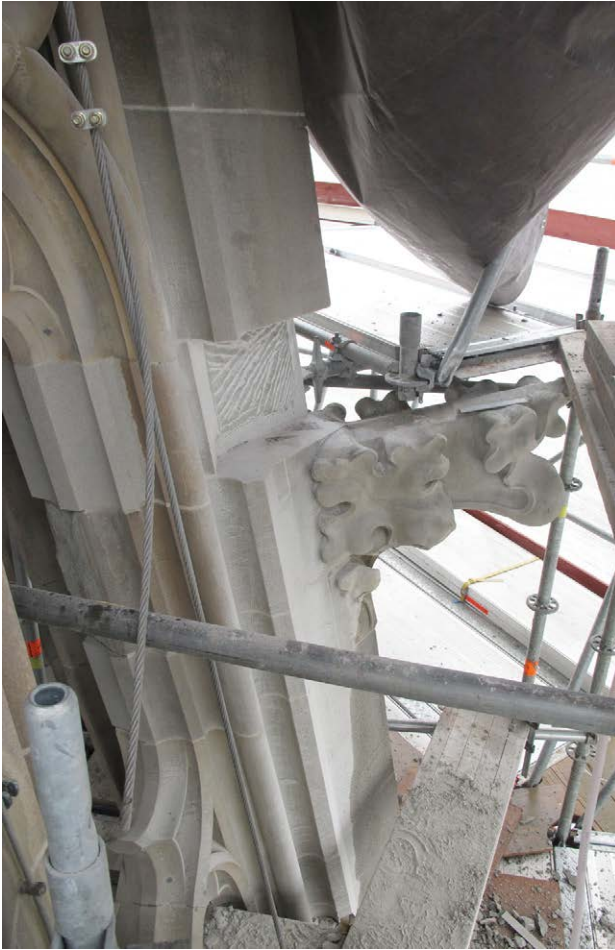
(l.o.) Vereinzelt machten gravierende Schadensbilder an den Rippen des Turmhelms das Ausspitzen für das Einsetzen von Vierungen nötig. Die Vierungstiefe durfte aus statischen Gründen 15 cm nicht übersteigen.

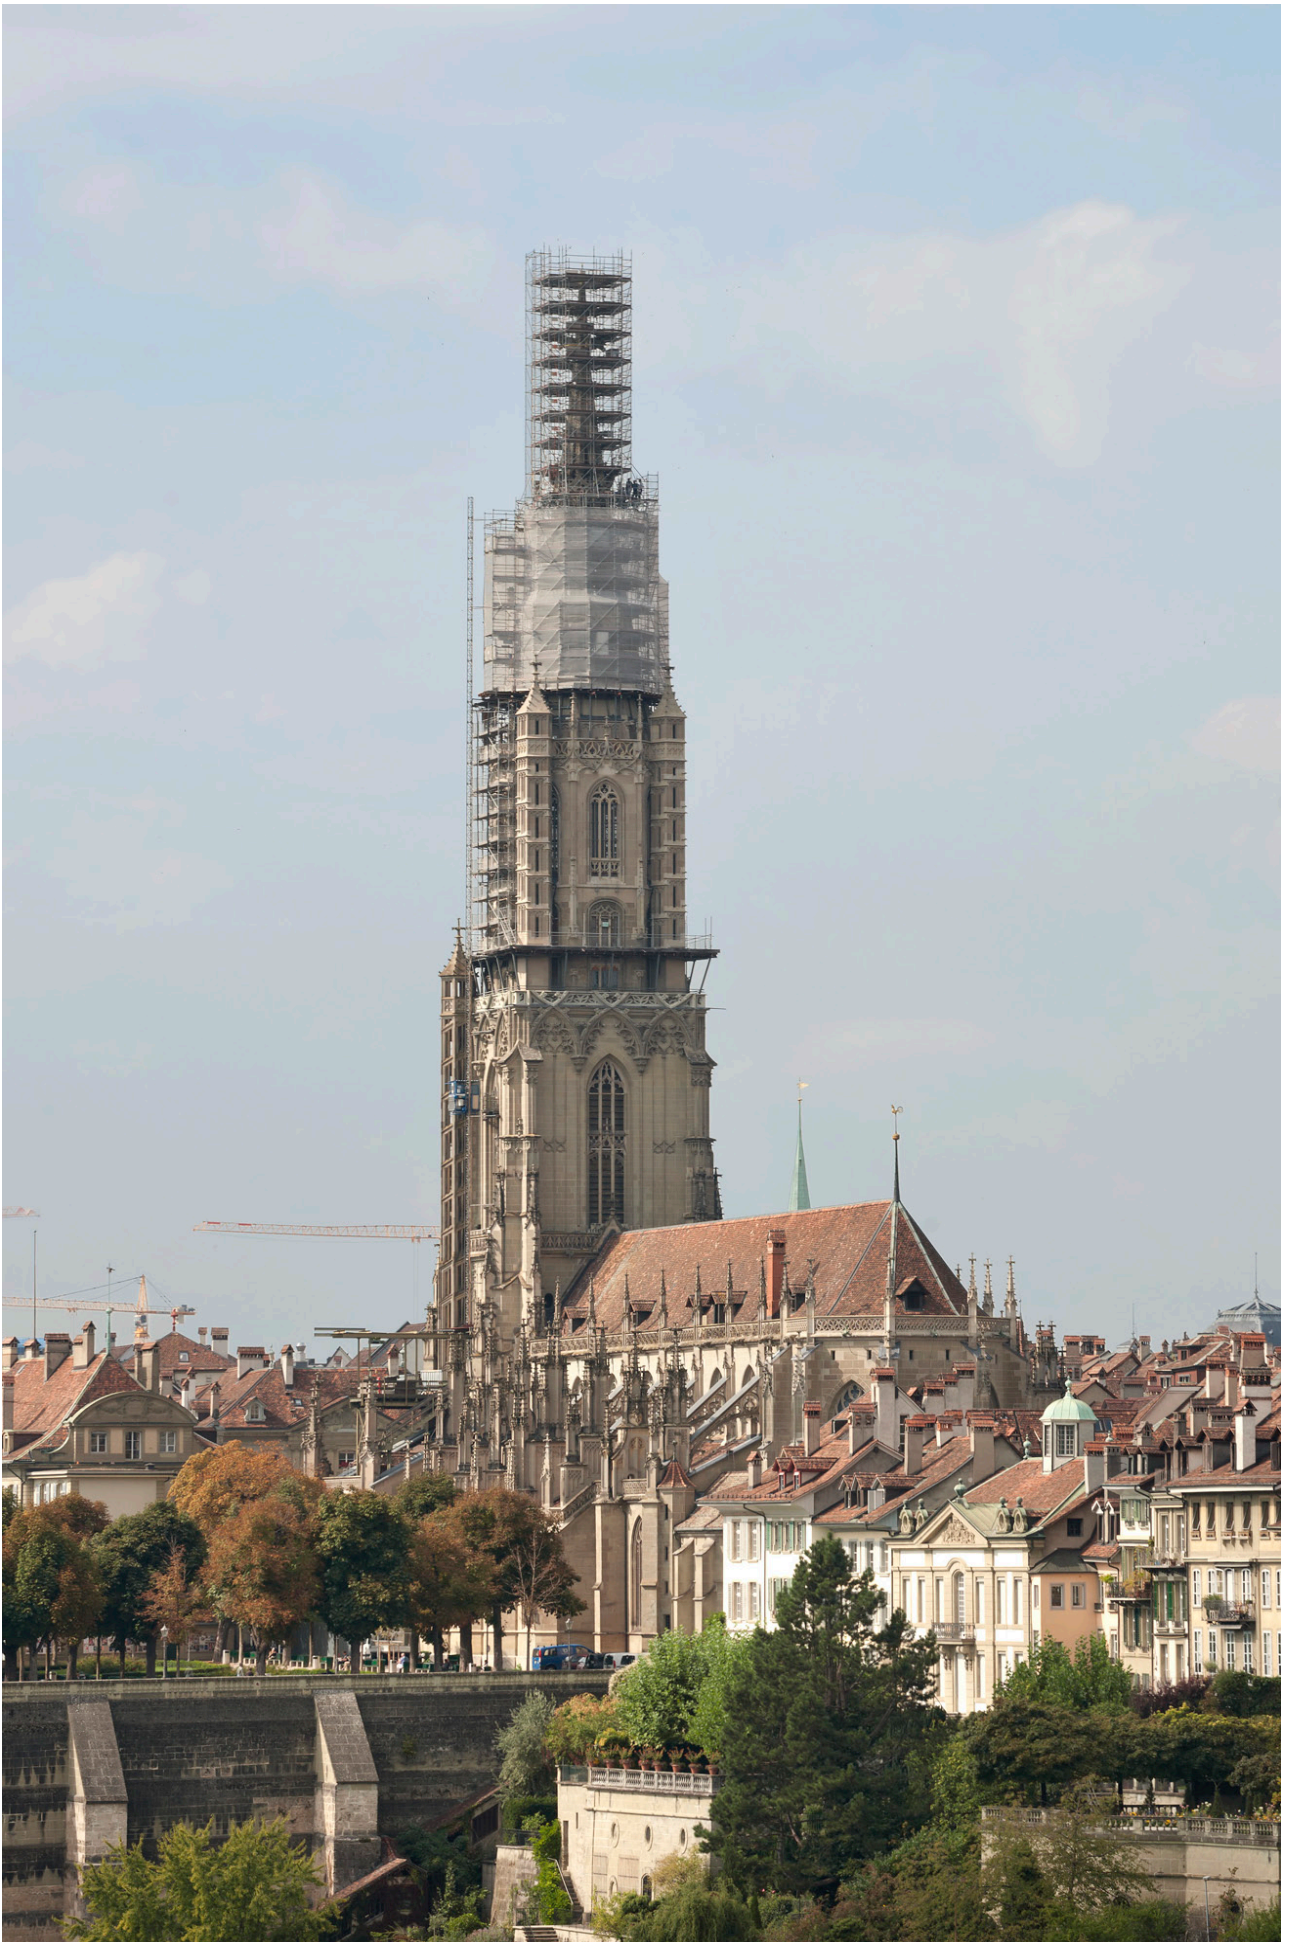
Seite 13

Das Gerüst am Turm, aufgenommen kurz vor dem Beginn des Abbaus im Herbst 2013, prägte während dreier Jahre die Ansicht der Stadt Bern. Bild: Alexander Gempeler, Bern, 2013.

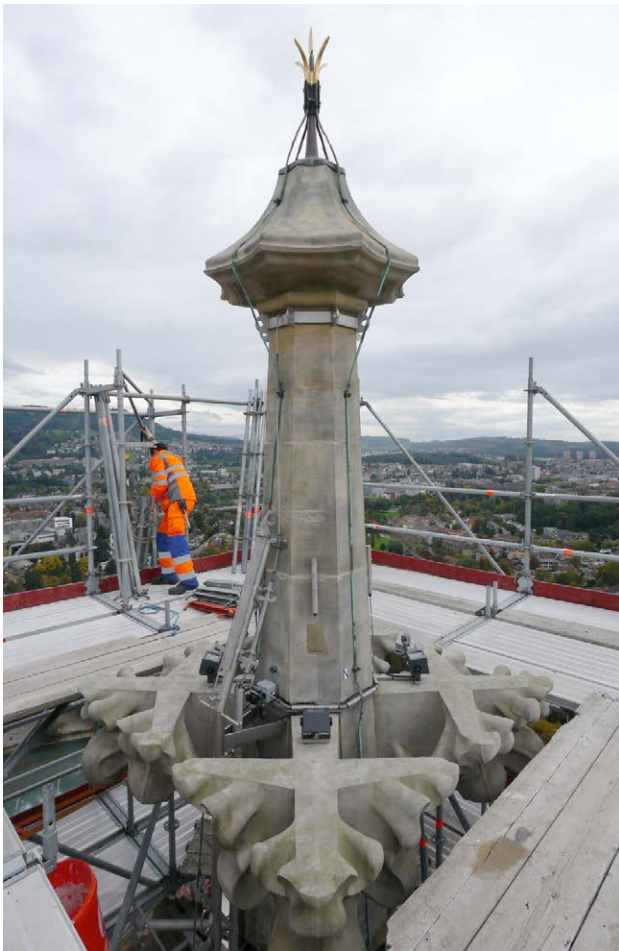
Seite 14

(l.) Mit dem Rückbau des Gerüsts als finalen Akt der Sanierung wird die Turmspitze nach und nach wieder sichtbar.

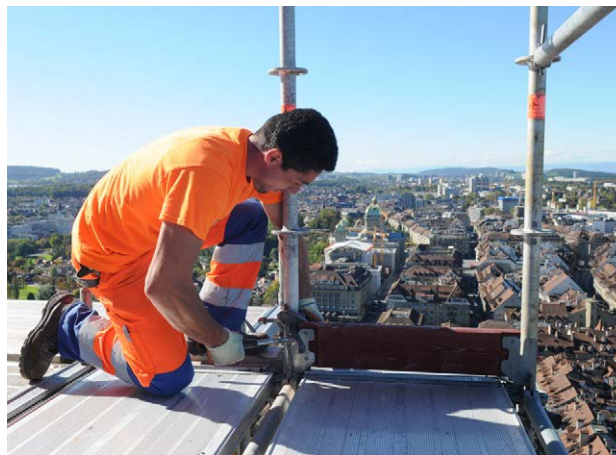
Seite 15

Mit dem Abschluss der Arbeiten an der Turmspitze und am obersten Abschnitt des Helms konnte im Herbst der oberste Teil des Gerüsts mit einer Höhe von 18 m demontiert werden. Damit ist die Turmspitze nach der mehrjährigen Eingerüstung wieder sichtbar.

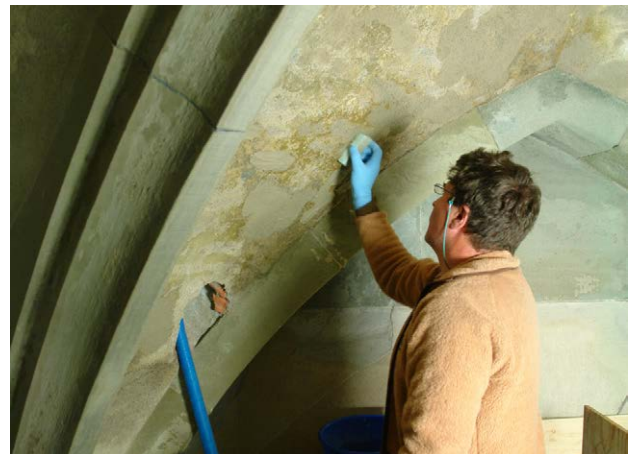
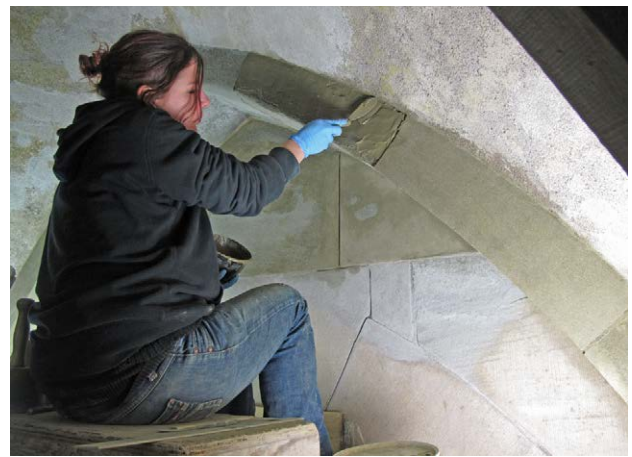
(r.m.) Die verschiedenen Putzschäden in den Gewölbekappen wurden ergänzt. Für 2014 sind die abschliessenden Retuscharbeiten geplant.

(r.u.) Im Bereich der Schildrippen waren vielfältige Restaurierungsmassnahmen notwendig, wie hier zum Beispiel das Schliessen der aufgebrochenen Steinoberflächen mit Mörtel.

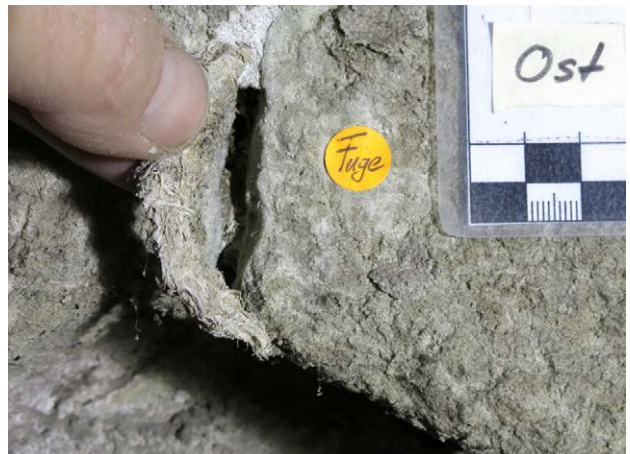
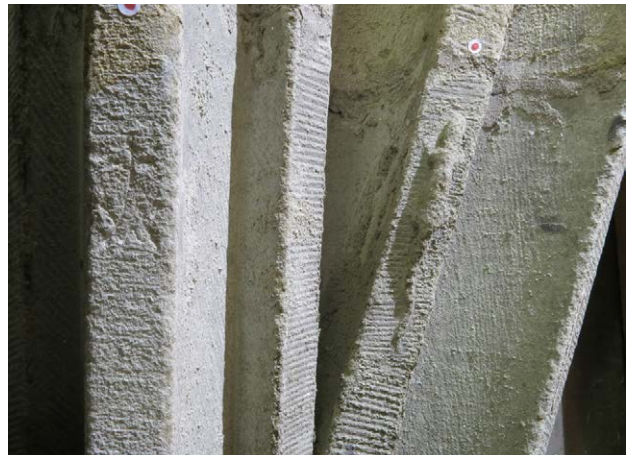
(r.m.) Einzigartige Details machen die spätmittelalterliche Bautechnik nachvollziehbar: Fugenschnüre zum Abdichten der Fugen beim Ausgiessen der Werkstücke.

(r.u.) Auch mittelalterliche Steinmetze hatten Freude an kleinen Verzierungen: Eine Eidechse schmückt eine Gewölberippe in der Glockenstube.

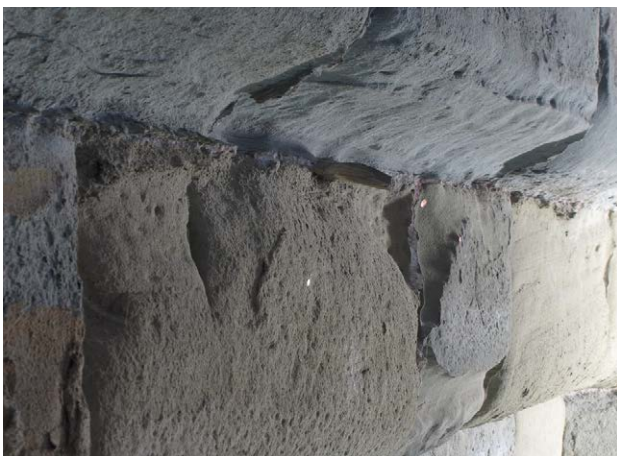
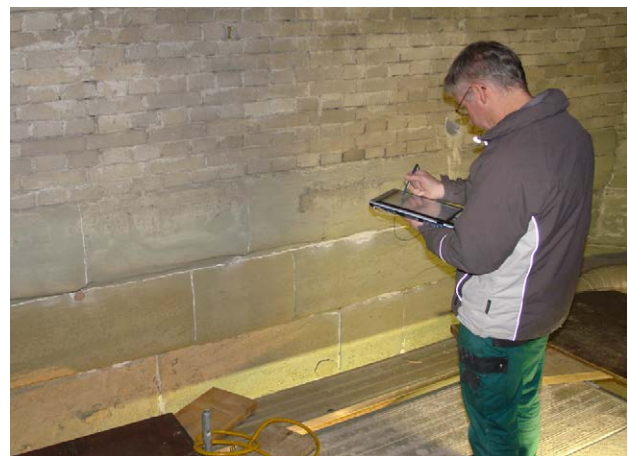
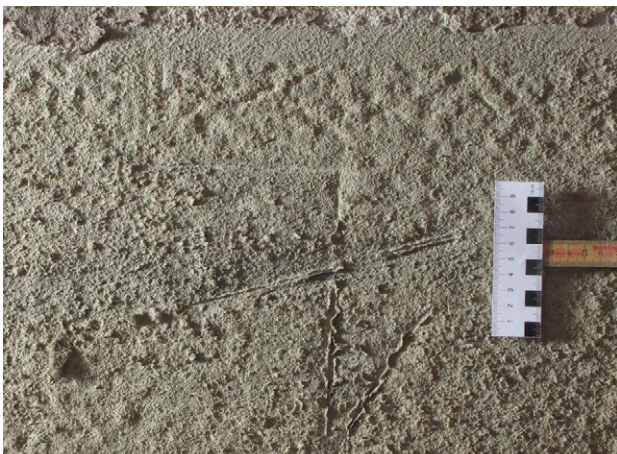
Seite 20

(o.) Vor der Erstellung des Gerüsts wurde die gesamte Glockenstube im Vorzustand fotografiert.

(l.m.) Vor allem im westlichen, oberen Bereich der Glockenstube sind starke Schäden am Stein vorhanden. Der Grund dafür liegt wahrscheinlich darin, dass über die direkt darüber liegende Viereck-Galerie lange Zeit Wasser eindringen konnte.

(r.m.) Befundaufnahme und Schadenskartierung: Ein Grossteil der Kartierungen wurde direkt im Tablet-Computer erstellt.

menen Massnahmen haben sich gut gehalten, sodass beschlossen wurde, auf die gleiche Methode zurückzugreifen. Dabei wird mit Wasser verdünnter Kieselsol aufgesprüht. Die abschuppende Oberfläche wird hernach mit einer Abrollbewegung des Handballens wieder angedrückt. Angesichts des Schadensbildes wird deutlich, wie anspruchsvoll bereits der Gerüstbau war. Jede noch so zarte Wandberührung (abstützen, reiben, streifen mit Kleidung...) war unter allen Umständen zu vermeiden. Hier leistete die beauftragte Firma hervorragende Arbeit. Ausser den Sicherungsarbeiten an den Wandoberflächen wurde die brennbare Isolation unter der Turmwohnung demontiert. Damit konnte einerseits die Brandgefährdung reduziert werden, andererseits ist nun die Bodenkonstruktion aus Eisenträgern und Betonkappen soweit freigelegt, dass sie begutachtet und fachgerecht saniert werden kann.

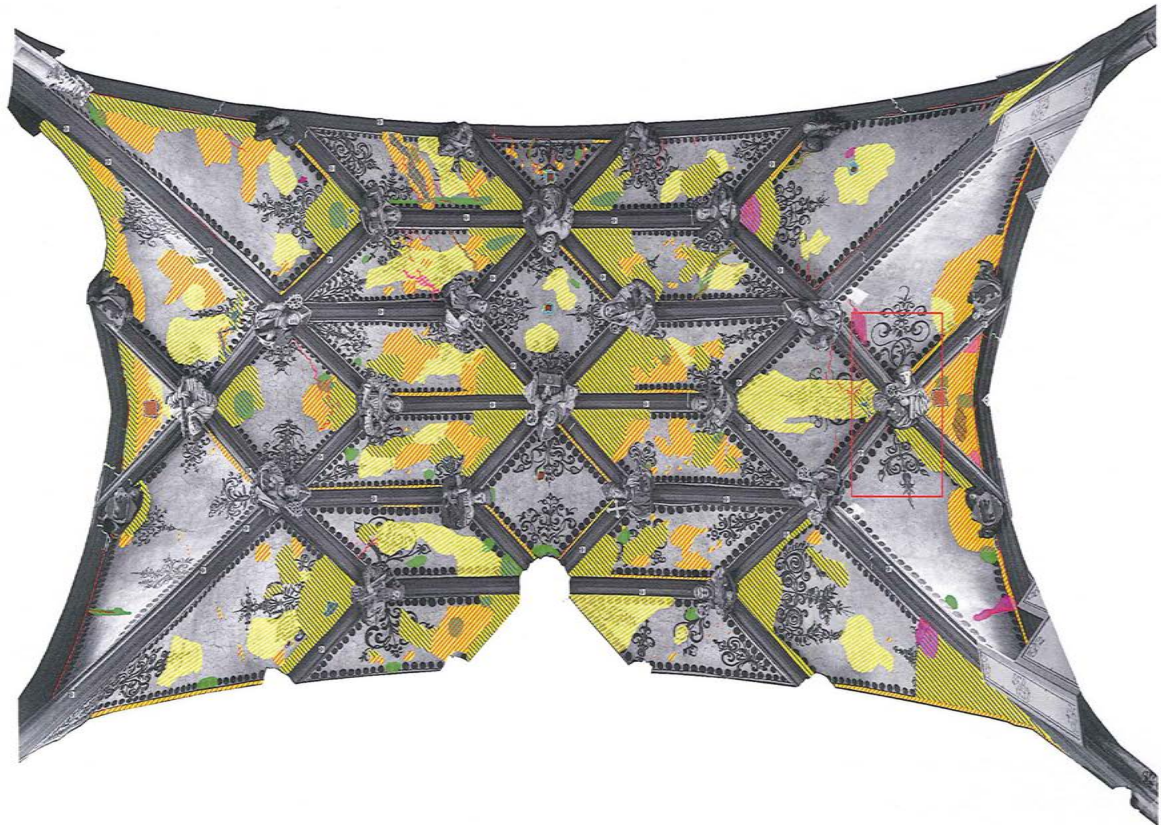
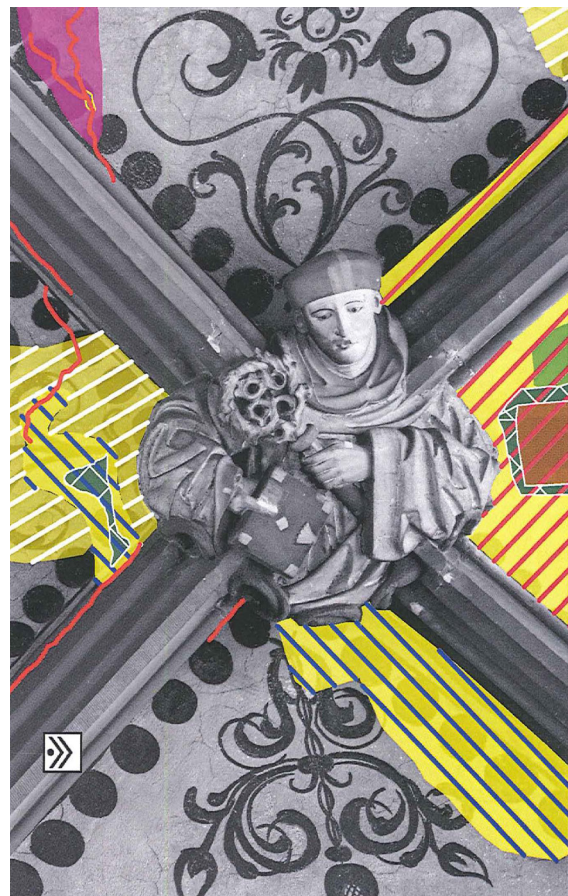
-   Putzschlämme? 1909
-   Putzergänzungen 1909
-   Risse offen
-   Risskittungen Jahr ?
-   Schimmelbefall?
-   Steinmetzzeichen
-   Unklare Oberflächenbehandlung modern
-   Übermalungen ohne Ornament
-   Übermalung innerhalb Ornamentbereich
-   Ausbrüche Putz
-   Bemaltes Holz
-   Fassungsschäden/Abplatzungen
-   Hohlstellen (Kartierung Bauhütte 2001)
-   Putz abgelöst (Kartierung Bauhütte 2001)
-   Lasur oder Verschmutzung
-   Lüftungsloch
-   Mechanische Verletzungen

Zustands- und Schadenskartierung eines Deckenfeldes des Chorgewölbes. Auf Grundlage der hochauflösenden Fotos können zur Planung der Konservierungs- und Restaurierungsmassnahmen bereits am Computer kleinste Schäden wie Haarrisse oder Fehlstellen im Millimeterbereich erkannt und erfasst werden. So sind schwierige Bereiche bereits von Anbeginn der Arbeiten bekannt und kann das Restaurierungskonzept gesamtheitlich ausgerichtet werden. Letztlich können mit der Zustands- und Schadenskartierung auf Grundlage der Fotos die Arbeiten vorab geplant und der Aufwand detailliert abgeschätzt werden, was erlaubt, auf eine Erschliessung des Chorgewölbes mit einem Gerüst lange vor den Arbeiten zu verzichten. Die Beeinträchtigung der Funktion und Erscheinung des Chores durch ein Gerüst kann dadurch so kurz wie möglich gehalten werden. Bilder: Nick Brändli, 2012.

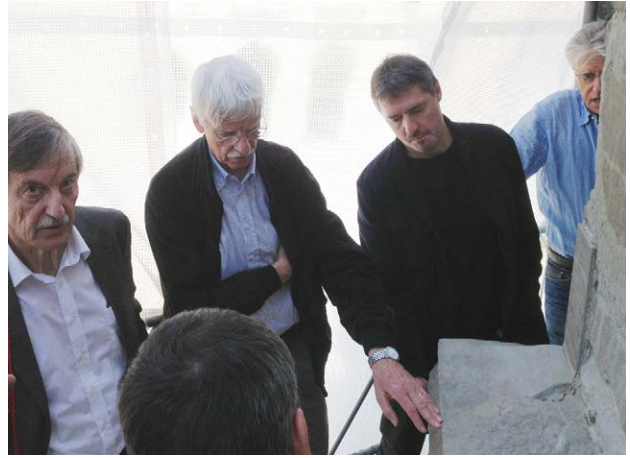
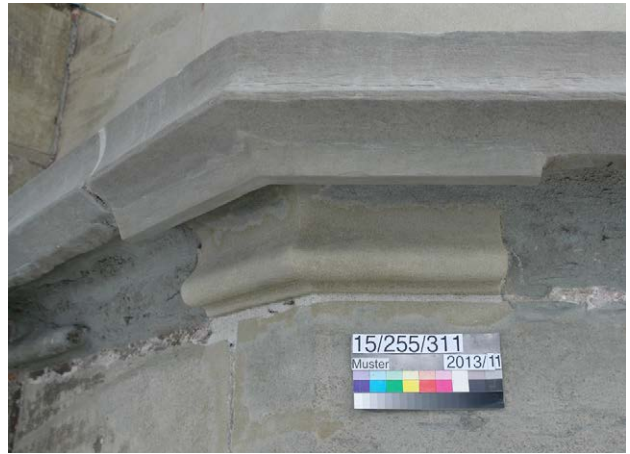
(r.m.) Bemusterung der Aufmörtelung des Gesimsprofils. Das ursprüngliche Profil konnte an den Wandanschlüssen abgegriffen werden.

(u.) Aufgemörteltes Gesims nach Abschluss der Arbeiten am Pfeiler 2013.

Nach der Bestandesaufnahme und Schadenskartierung wurden zunächst umfangreiche Aufmörtelungen am Gesims bemustert. Das ursprüngliche Profil konnte an den Wandanschlüssen präzise abgegriffen werden. Vor der gesamthaften Umsetzung fand vor Ort eine intensive Diskussion des Baukollegiums statt, an welcher schliesslich beschlossen wurde, das Bauteil mit Aufmörtelungen zu rekonstruieren. Entgegen ersten Befürchtungen musste das noch vorhandene Profil letztlich nicht komplett verputzt werden, sondern konnte ein grösserer Teil der originalen Steinoberfläche erhalten werden. Die in die Bemusterung investierte Arbeit zahlte sich in der Realisation aus, indem sie viele Erkenntnisse und Sicherheit darüber lieferte, wie die Aufgabe technisch anzupacken ist.

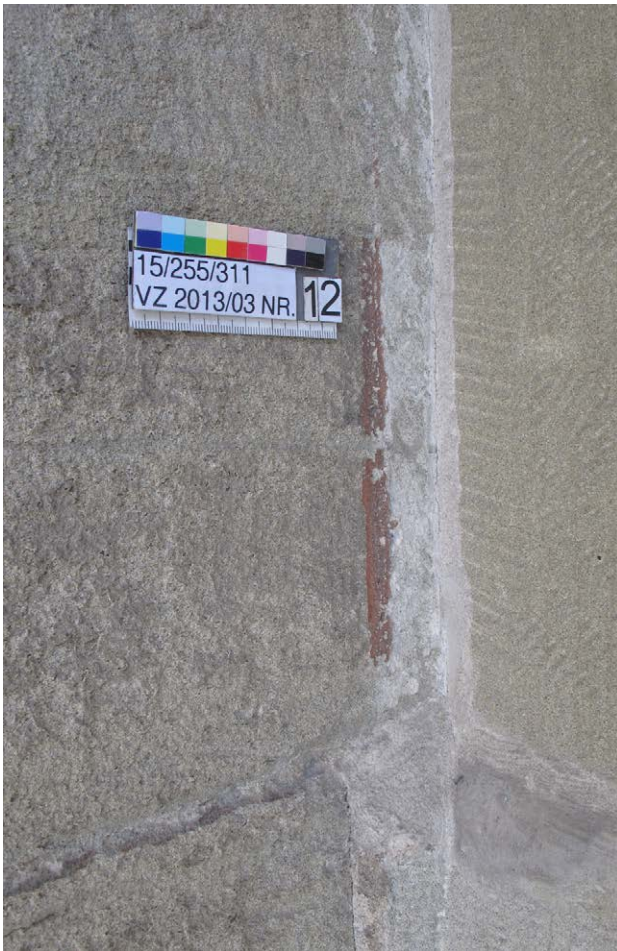
(l.) Aufschlussreiches Detail am Pfeiler 15: Ein roter Fugenstrich zeigt die ursprüngliche Flucht der Wandfläche und macht die Zurückarbeitung des Mauergrunds der Fassade in den 1980er Jahren deutlich.

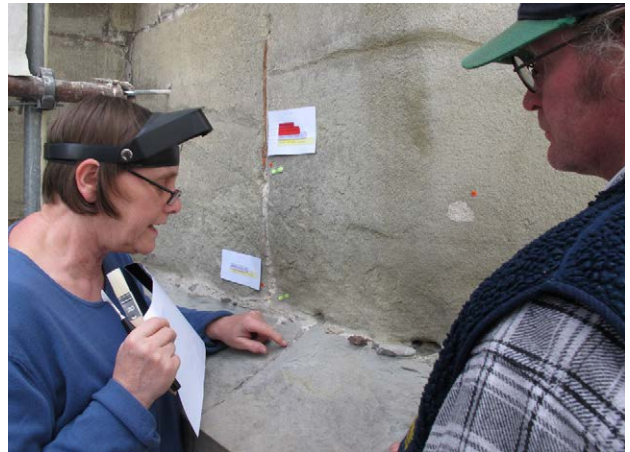
(r.) Aufnahme und Analyse des auf engstem Raum versammelten reichhaltigen Bestandes und der vielfältigen Schadensbilder mit der Restauratorin Cornelia Marinowitz.

(u.) Aufmörteln des Gesimsprofils nach der an den Wandanschlüssen abgegriffenen historischen Profilierung. Die Mörtelergänzungen am Profil verbessern letztlich auch den Wasserablauf und schützen die Steinoberfläche.

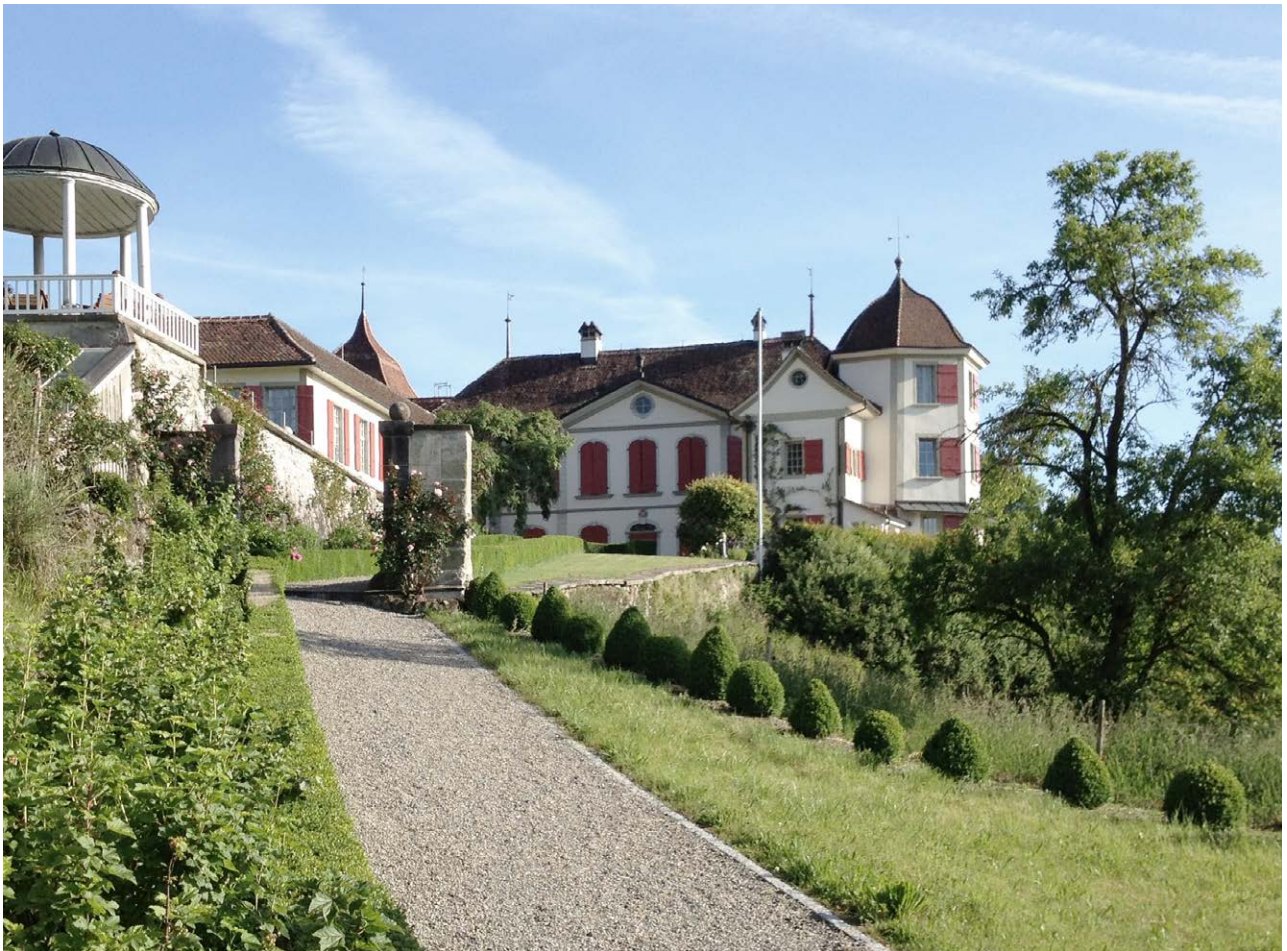
Seite 32

(o.) Auch im Berichtsjahr beschäftigten die Bauhütte Restaurierungsarbeiten für Dritte, beispielsweise am Schloss Toffen.

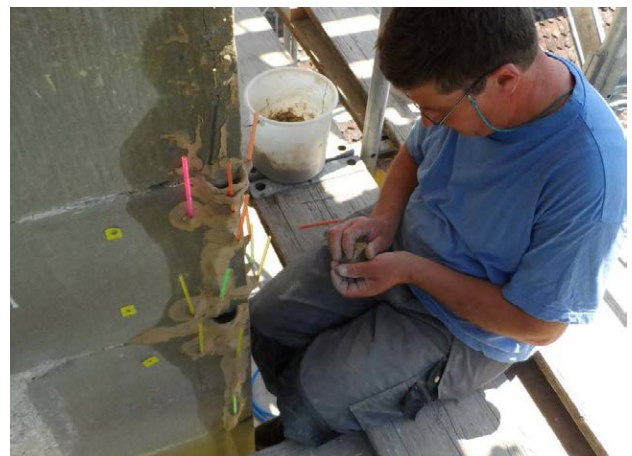
(r.) Riss- und Schalensanierung an der Eeklisene des Turms.

Die Arbeiten am Turm des Schlosses Toffen umfassten die Kartierung, die Herstellung einer Musterfläche, sowie Riss- und Schalensanierungen. Die Anfrage zur Steinsanierung kam vom Architekturbüro Campanile & Michetti, welches im Auftrag von Nicolas von May an der Renovation des Schlosses arbeitet. Die Leistungen der Berner Münster-Stiftung beschränkten sich aufgrund der starken Auslastung auf den Münsterbaustellen auf den Aufgabenbereich Riss- und Schalensanierung. Das Objekt besitzt sehr gut erhaltene Natursteinbereiche und markante Eckquader aus dem 17. Jahrhundert. Das Schadensbild umfasste deutliche Risse und Schalen. In komplexen Bereichen wurden

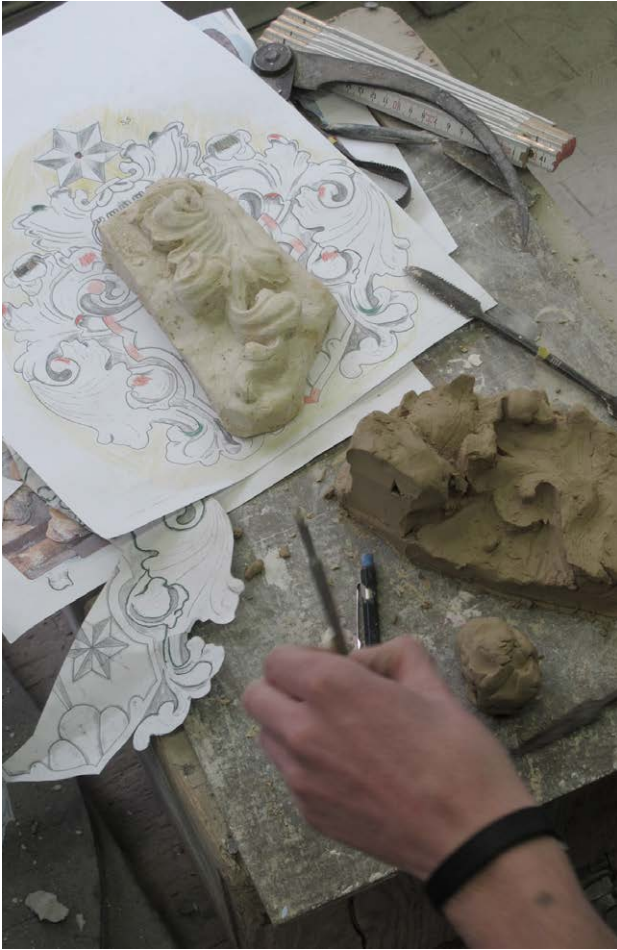
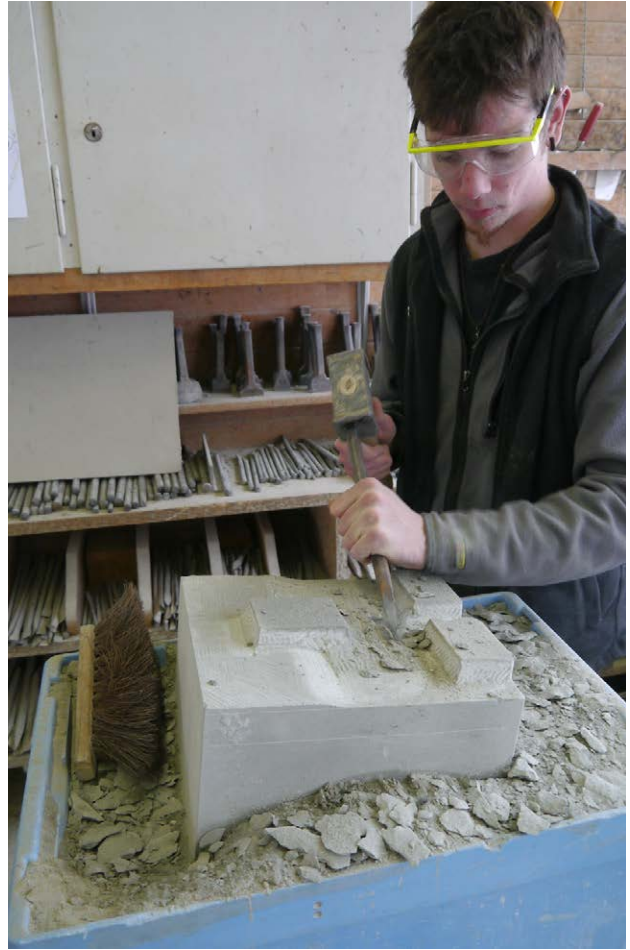
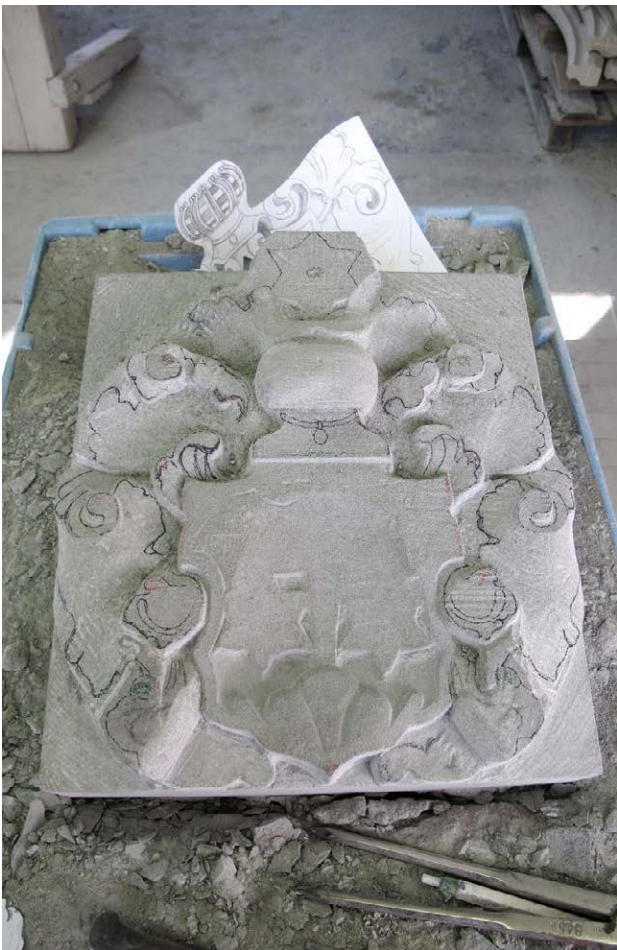
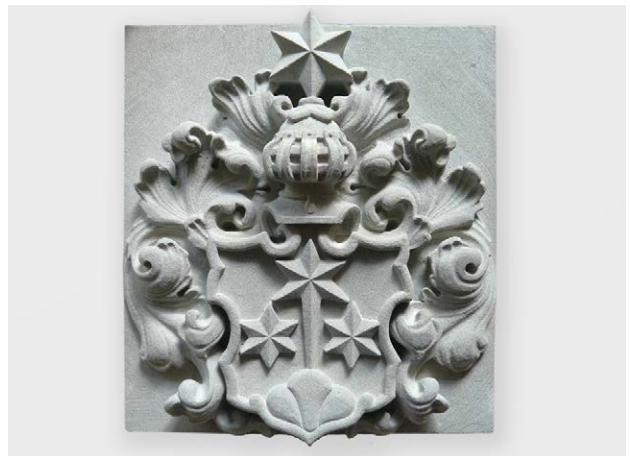
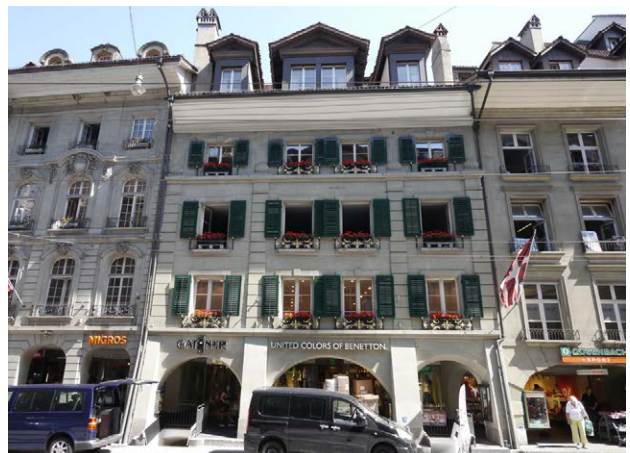
Seite 33

Fueter-Haus, Bern: Nachbildung eines Familienwappens anhand einer historischen Foto. Nach der zeichnerischen Umsetzung Modellierung der dreidimensionalen Form in Plastilin, anschliessend Ausspitzen der Grobform und zunehmende Ausarbeitung bis zur Schlussform, ausgeführt durch Lehrling Mario Freiermuth.

Ein Auftrag für die Kopie des Reliefs eines Familienwappens bot eine willkommene Gelegenheit für eine Lehrlingsarbeit. Mario Freiermuth durfte für den Eingang eines Altstadthauses das Familienwappen der alteingesessenen Familie Fueter als Relief ausführen. Die zeichnerische Umsetzung erfolgte nach der Vorlage einer Foto, auf der das Originalwappen abgebildet war. Das Werkstück darf bezüglich Aufwand und Schwierigkeitsgrad einem Gesellenstück gleichgesetzt werden. Der Auftrag kam zu einem idealen Zeitpunkt, um die Lehrabschlussprüfung vorzubereiten. Diese Art von Arbeiten gehört heute nur noch am Rand zu den Aufgaben der Münsterbauhütte. Umso willkommener sind entsprechende Anfragen, die jederzeit gerne entgegen genommen werden.

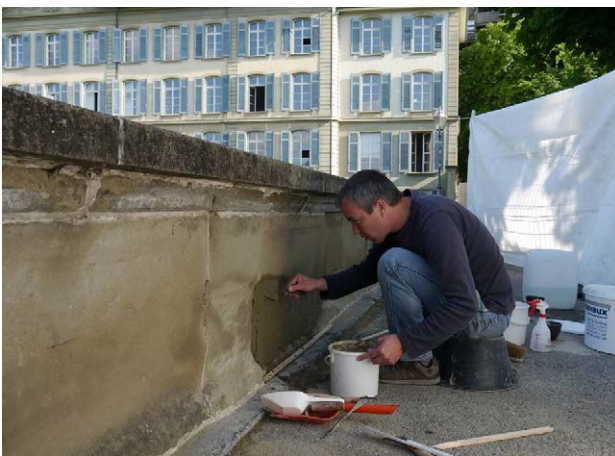
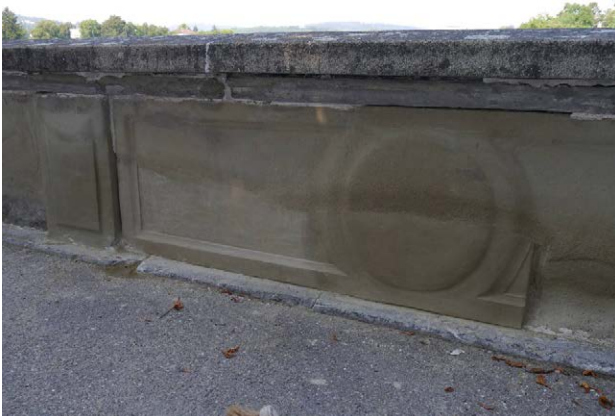
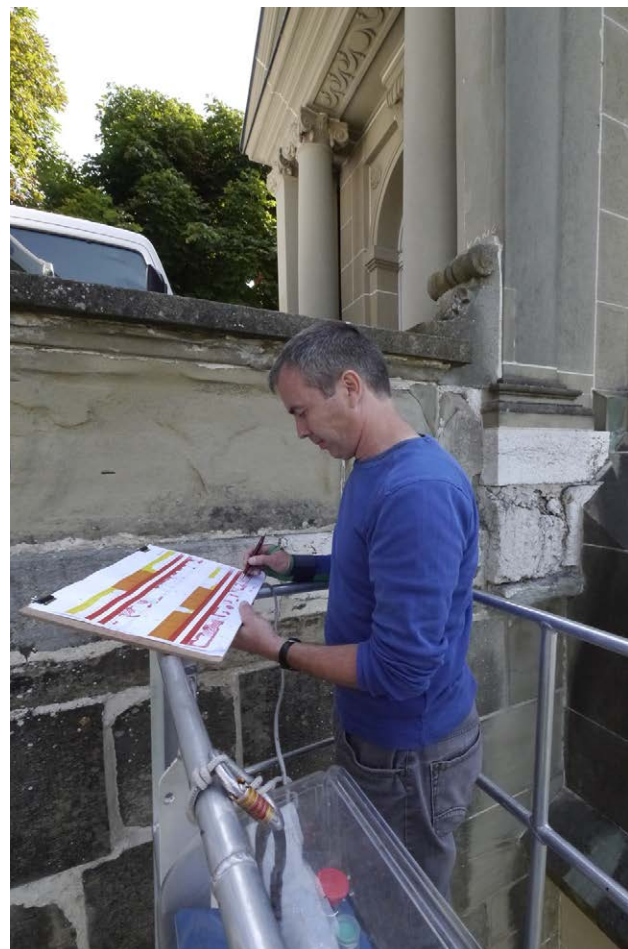
(l.m.) Als hauptsächliche Ursache der an der Innenseite der Brüstungsmauer festgestellten Schäden im Sockelbereich konnte Streusalz bestimmt werden. Die Fehlstellen an Spiegeln und Ornamenten können mit Aufmörtelungen ergänzt werden, für die durch die Bauhütte ein Muster angelegt wurde.

Als eine Hauptursache der Schäden konnte unter anderem das auf der Plattform zur Schneeräumung reichlich verwendete Streusalz nachgewiesen werden. Das Salz ist oberflächlich in die Werkstücke eingedrungen. Die stark versalzene und irreversibel geschädigte Zone hat eine Tiefe von ca. 15-20 mm. Sie muss entfernt werden, kann danach jedoch mit Aufmörtelungen ergänzt werden.

Ein Problem für sich ist die Brüstungshöhe. Im Verlauf des 20. Jahrhunderts war die Chaussierung der Plattform so oft angeschüttet worden, dass die Brüstungsmauer immer tiefer einsank und heutigen Sicherheitsansprüchen (Absturzhöhe) nicht mehr genügt. Der künftige Umgang mit der Brüstung soll nach Möglichkeit mittels eines mehrjährigen Pflegeplans geregelt werden.

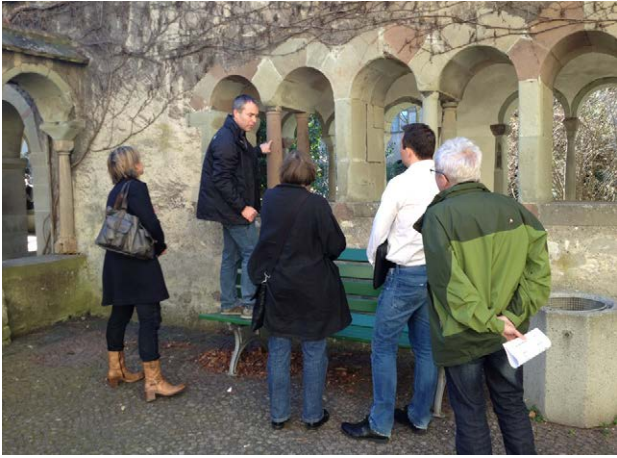
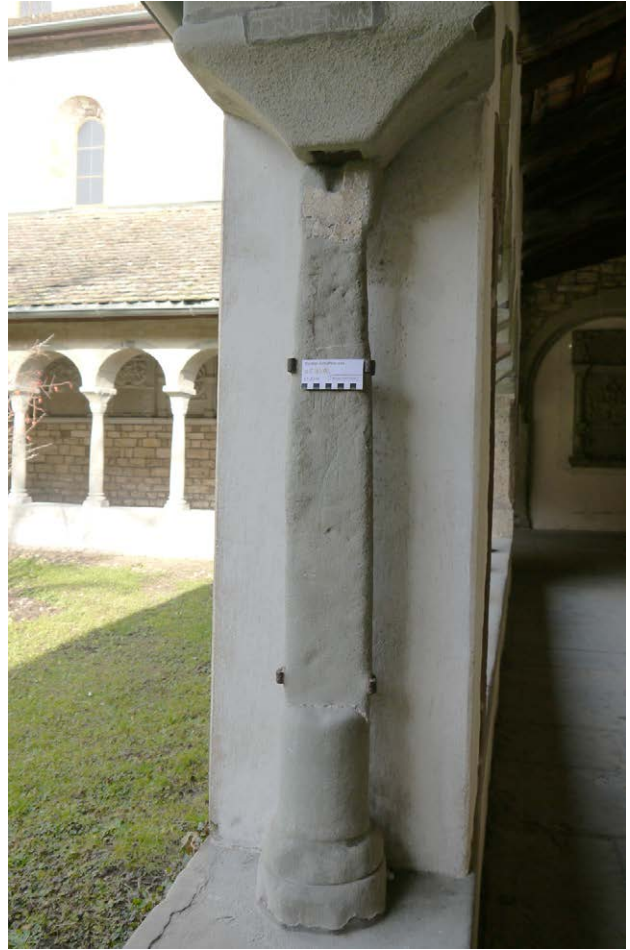
(r.o.) Teilweise erhebliche Schadensbilder an den Säulen aus Sandstein im Kreuzgang.

(u.) Als Grundlage für alle Arbeiten, hauptsächlich der Schadens- und Massnahmenkartierung, wurden ausgehend von historischen Plänen im Architekturbüro zunächst umfassende Plangrundlagen erarbeitet und zusammen mit den Verantwortlichen ein Verortungsschema definiert.

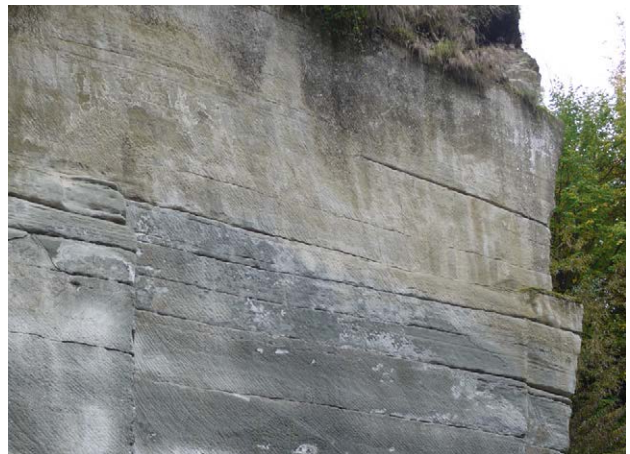
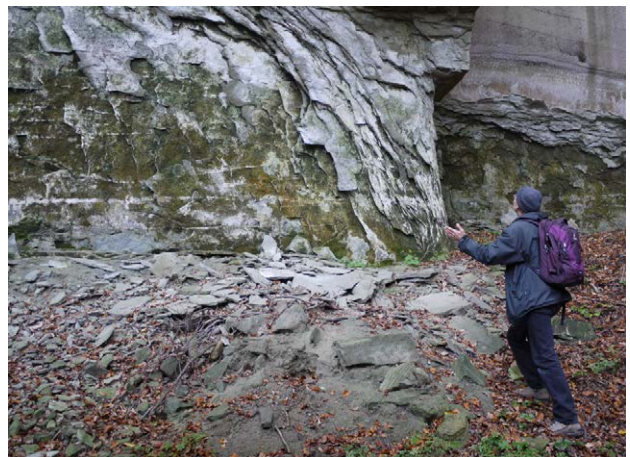
(r.m.) Gut zu erkennen die unterschiedlichen Farbigkeiten der verschiedenen Steinschichten im ehemaligen Steinbruch Ostermundigen, die eine Zuordnung erschweren.

(r.u.) Ehemalige Abbruchkante am Gurten im Spiegel bei Bern.

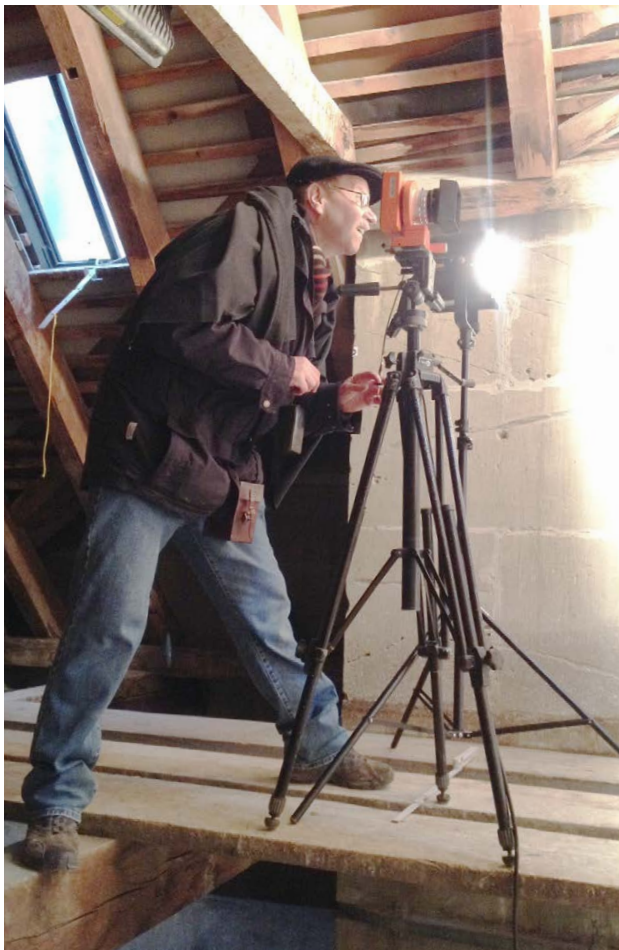
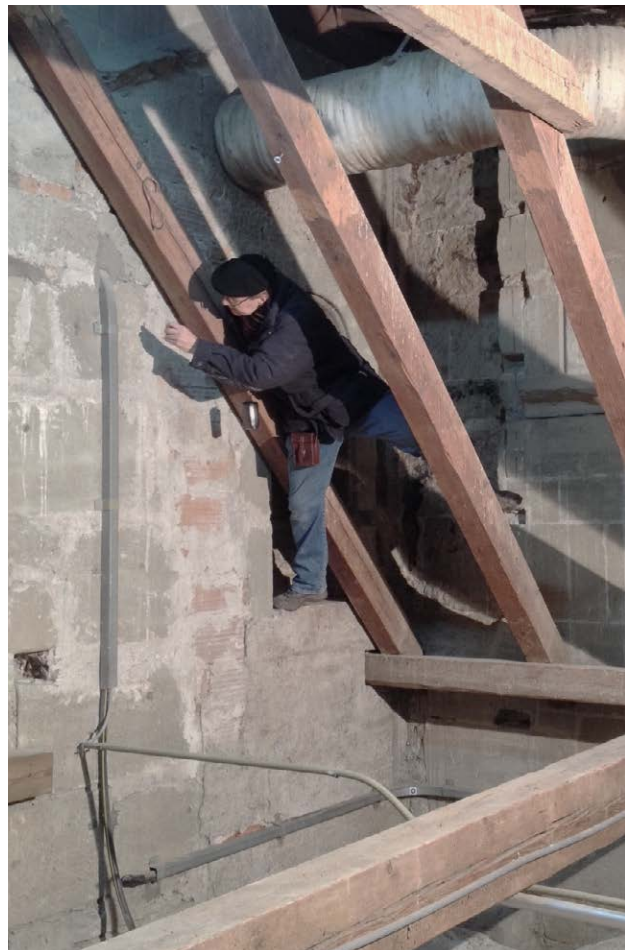
(o.) Die auf Grundlage fotogrammetrischer Aufnahmen erarbeiteten, sich laufend vervollständigenden Plangrundlagen sind aus der täglichen Arbeit der Münsterbauleitung und Bauhütte nicht mehr wegzudenken. Die detaillierten Aufnahmen erleichtern verschiedene komplexe Planungen wie beispielsweise die des Turmgerüsts entscheidend und machen Entwicklungen wie beispielsweise der Kartierungssysteme erst möglich. Hier sind die Ansichten der in Wandflächen der Kniewände über dem Chorgewölbe, mit sämtlichen Details wie Steinmetzzeichen oder Zangenlöchern sichtbar.

Auch in diesem Berichtsjahr wurden die Auswertungen der fotogrammetrischen Aufnahmen des Münsters durch Wolfgang Fischer, Müllheim, stetig vorangetrieben. Mittlerweile liegen der erste verformungsgerechte Gesamtgrundriss sowie erstmals Gesamtschnitte durch den Turm des Berner Münsters vor. Die laufend ergänzten Planunterlagen sind ein wichtiges Werkzeug in der täglichen Arbeit der Münsterbauleitung und Münsterbauhütte. Beim zufälligen Vergleich der fotogrammetrischen Plandaten mit dem seit 2001 bestehenden, rege genutzten Verortungsschema kam 2013 ein pikantes Detail ans Licht: der bisher für zahlreiche Publikationen und Studien verwendete Plan aus Handke + Müller („Das Münster in Bern“), auf dessen Grundlage auch das besagte Verortungsschema gezeichnet wurde, stellt im oberen Bereich des Turmhelms ein Geschoss dar, welches in Realität nicht existiert. Der Fehler wurde umgehend auf sämtlichen aktuellen Dokumenten korrigiert.

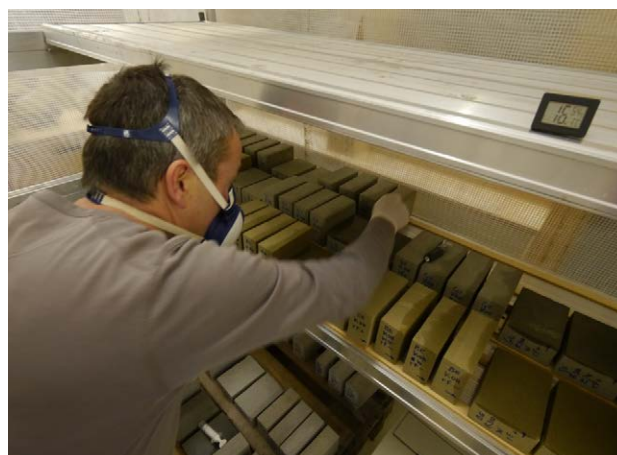
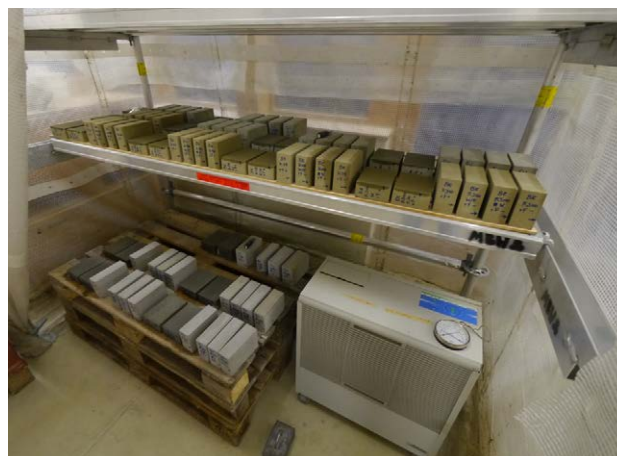
(r.m.) Die Prüfkörper werden in eine einfache, in der Werkstatt aufgebaute Klimakammer gelegt.

(r.u.) In der Klimakammer werden die Sandsteinquadere mit den unterschiedlichen Festigersorten wechselnden Klimaverhältnissen ausgesetzt, die in etwa den Verhältnissen auf einer Baustelle entsprechen.
