Berner Münster-Stiftung

Tätigkeitsbericht 2013

Münsterbauleitung Bern,

Mai 2014

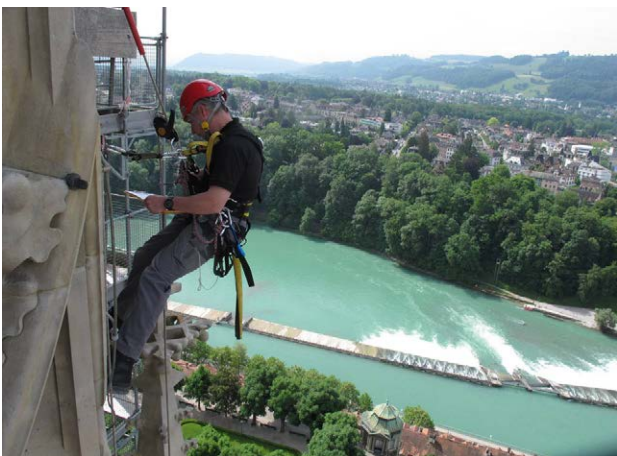
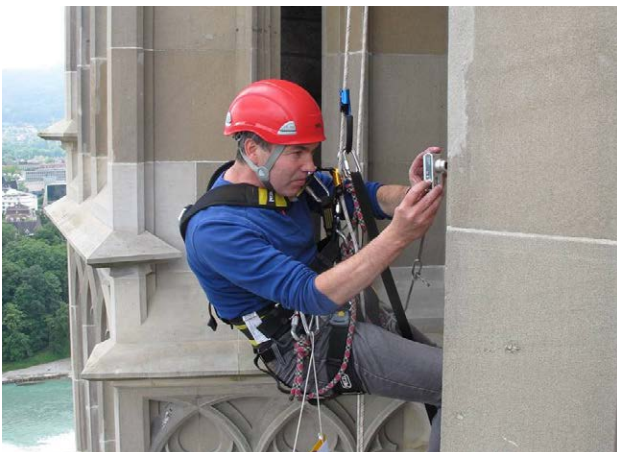
(l.u.) Das Hauptaugenmerk des Kontrollgangs lag auf den Restaurierungen der letzten 8 Jahre.

(r.u.) Checklisten und bestehende Kartierungen wurden als Grundlage verwendet. In diesen sind die Punkte eingetragen, die besonders gut beobachtet werden müssen.

2013 wurde das gesamte Achteck aus dem Seil kontrolliert. Dabei interessierten besonders die ersten, in den Jahren 2006-2007 restaurierten Flächen. Die Befunde wurden auch aufgrund der nach der Restaurierung angefertigten Checklisten mit Spannung erwartet. Diese Checklisten halten für jeden Bauteil fest, welche Bereiche besonders im Auge behalten werden sollten, in welchen Aufmörtelungen beispielsweise frühe Risse beobachtet worden waren etc.

Die Erkenntnis des Kontrollganges war sehr erfreulich: es sind bisher kaum Veränderungen zu beobachten! Es zeigte sich, dass sogar sanierte Risse an stark exponierter Lage in einem sehr stabilen Zustand sind. Dieses Resultat bestätigt, dass wir mit unserer Methodik auf einem guten Weg sind. Dank der Kontrollgänge können feinste Veränderungen dokumentiert werden, dank der Checklisten werden keine bekannten Probleme übersehen. Die untersuchten Bereiche wurden umfangreich fotografiert, es wurden Notizen gemacht und im Hinblick auf spätere Kontrollgänge wurden die bestehenden Dokumente ergänzt.

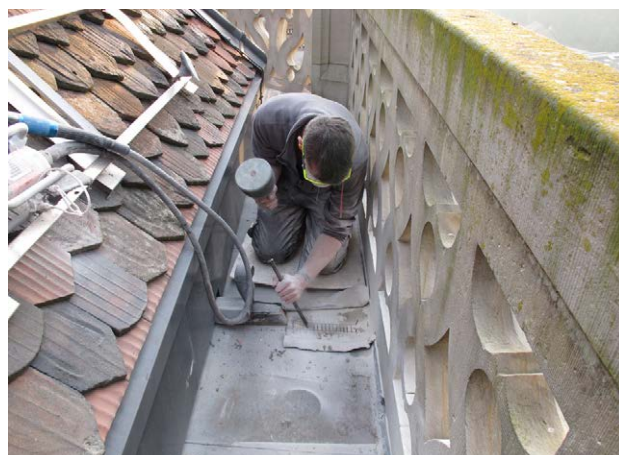
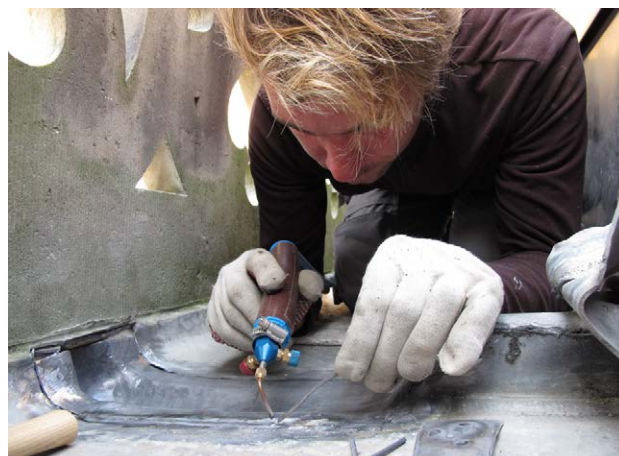
(r.m.) Um der Bleiabdeckung eine grössere Bewegungsfreiheit zu ermöglichen, wurden die Dilatationsfugen geöffnet und erweitert.

(r.u.) Die erweiterten Dilatationsfugen wurden mit passgenau eingeschweissten Bleilappen abgedichtet.

Ab 2001 sind die wasserführenden Galerien am Hochschiff, an den Seitenschiffen und an der Westseite unter Instruktion von Spezialisten aus Köln mit Bleiabdeckungen ausgeschlagen worden.¹⁴ Damit konnte verhindert werden, dass sich stehendes Wasser sammelt und das Mauerwerk durchnässt, was früher zu beträchtlichen Feuchtigkeitsschäden in den Gewölben geführt hatte. Obschon Dilatationsfugen eingebaut wurden, arbeitet das Blei bei den herrschenden Temperaturdifferenzen so stark, dass der Spengler bislang alle zwei bis drei Jahre neue Risse verschweissen musste. Im Jahr 2012 wurde schliesslich ein Prototyp für eine verbesserte Dilatation entwickelt. Die Ausdehnung des Bleis wird neu zusätzlich mit Hilfe einer unter der Konstruktion liegenden, in den Stein gearbeiteten Vertiefung aufgenommen. Neu konzipiert wurde auch der Anschluss der Bleiabdeckung an die Brüstung und die Wandflächen. Die bisher zu enge Verbindung zwischen Stein und Bleiblech wurde gelöst und eine zusätzliche Abdeckschiene wurde eingebaut. Diese einfachen technischen Verbesserungen der Dilatationen versprechen einen recht grossen Effekt.

Es ist davon auszugehen, dass der bisherige Bleiunterhalt in den modifizierten Abschnitten zukünftig eher abnehmen wird. An der Zwischengalerie des Vierecks West, die im Berichtsjahr neu mit Bleiabdeckungen ausgerüstet wurde, konnte das optimierte System frei schwimmend eingebaut werden.
