Unsere Kernkompetenzen sind gefragt

Kathedrale Lausanne

Cathédrale de Lausanne – Echantillon à la « Tour Inachevée » / Commission technique, séance plénière 18 juin 2014
 18.06.2014 / Hermann Häberli, Annette Loeffel, Peter Völkli, Régine Saucy

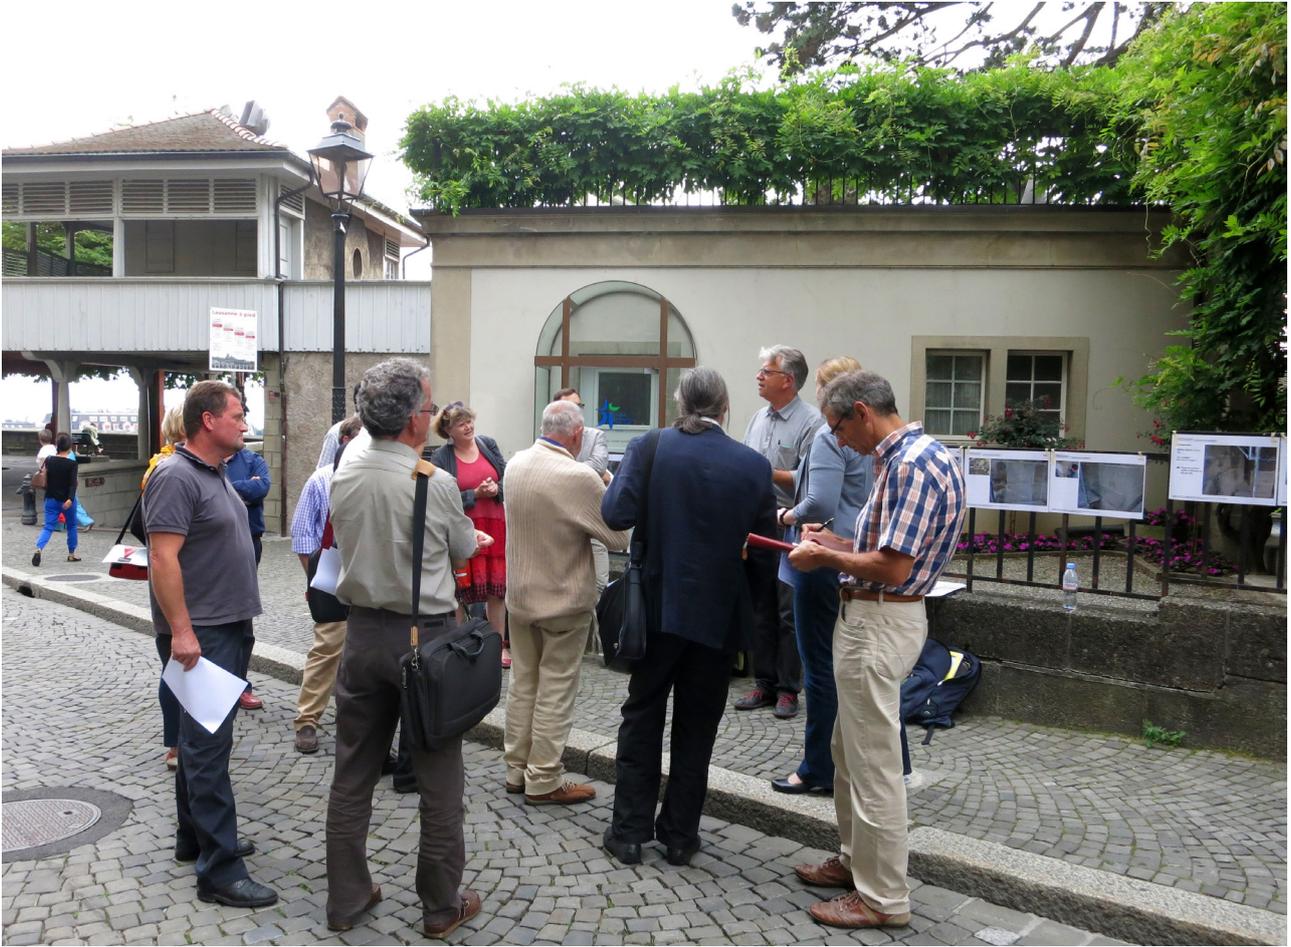
(u.) Auszug aus der Arbeitsdokumentation zu den Themen Umgang mit Oberflächen, Fehlstellen und den eingesetzten Mörteln.

Begonnen wurde wie üblich mit der Reinigung der Oberfläche, an der auch biogener Bewuchs zu entfernen war. Die Hauptarbeit konzentrierte sich auf die Aufmörtelung der Fehlstellen. Dabei wurde bewusst ein Kompromiss gesucht zwischen formaler Ergänzung und Substanzsicherung an dem teilweise stark erodierten Bestand. Das Ziel bestand darin, so viel Oberfläche zu schützen wie möglich. Obwohl die Herstellung einer plausiblen Form hohe Priorität hatte, wurde keine 100% Rekonstruktion der Oberflächen angestrebt. Vielmehr wurde versucht, die vorgefundenen Oberflächen zu erhalten und sich bei der Rekonstruktionsebene am bereits zurückgewitterten Bestand zu orientieren. Bei den Fugen orientierte man sich

am originalen Erscheinungsbild. Weiter wurde versucht, alte Eingriffe sichtbar zu lassen und die Fugen mit einem geeigneten, recht groben Mörtel zu schliessen, sodass ein authentisches Bild präsentiert werden kann. Abschliessend wurden die Aufmörtelungen mit der am Berner Münster bewährten Methode mit Silikatkreide einretuschiert. Dabei war das Ziel, dass die Originalsubstanz und die restaurierten Oberflächen optisch eine Einheit bilden.

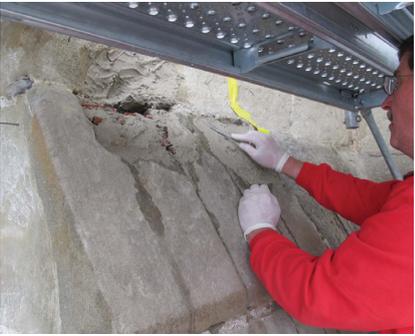
1

Parties manquantes extrêmement profondes, faible absorption de l'eau par la pierre, conditions climatiques rudes, mortiers traditionnels sans adjuvants chimiques.

➔ Prise du mortier très lente.

(Avantage pour le mortier et le résultat, difficulté pour celui qui l'applique.)

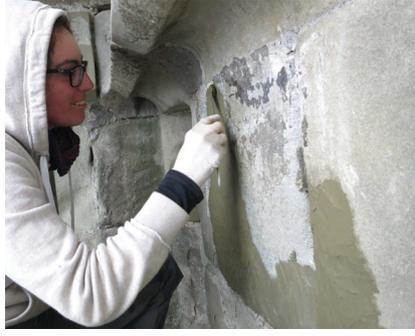
2

Attitude face aux parties visibles de la pierre:

➔ même les parties les plus hautes ne correspondent plus au niveau de la surface d'origine (dû au ravalement, ou à l'altération naturelle).

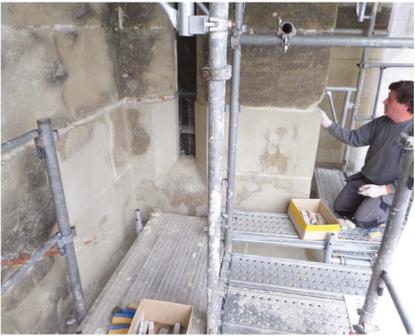
7

S'orienter par rapport aux surfaces historiques encore présentes, à leur état de conservation et à leur possible intégration.

➔ Observation, expérience.

➔ Vue d'ensemble, lignes de fuite et transition avec les pierres adjacentes.

➔ Retouches adaptées.

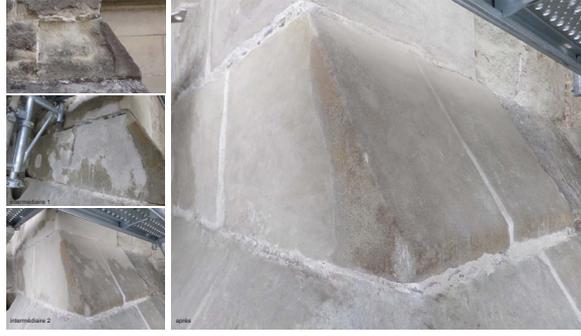
Défis

Cathédrale de Lausanne – Echantillon à la « Tour Inachevée » / Commission technique, séance plénière 18 juin 2014
 18.06.2014 / Hermann Häberli, Annette Loeffel, Peter Völkli, Régine Saucy

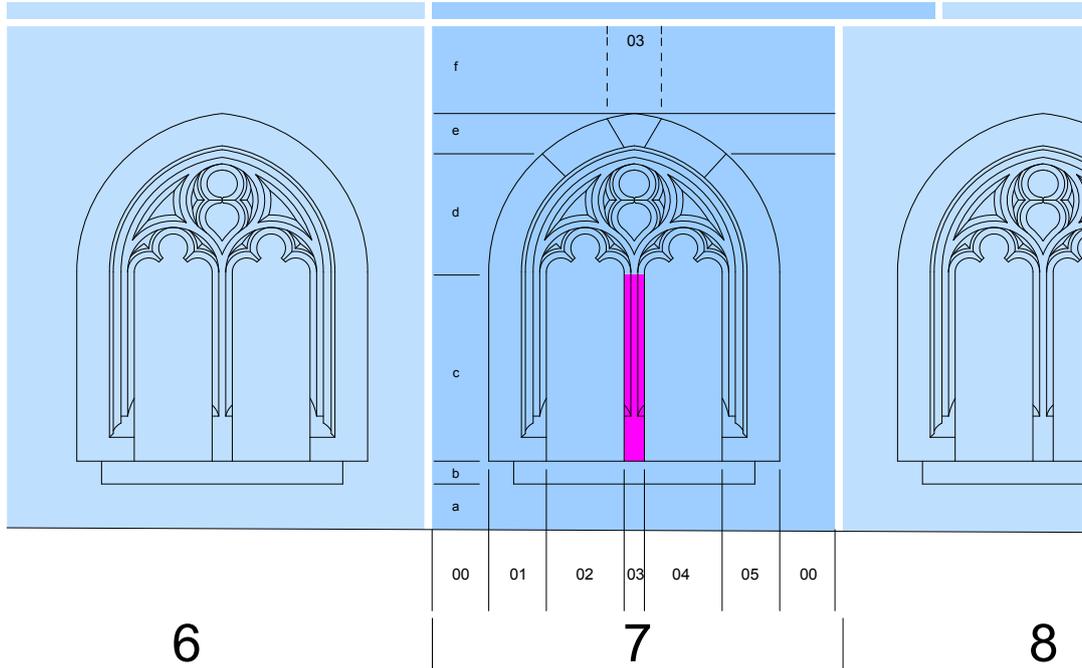
Verortung, Wandansichten Detail 1:20, A3 (Beispiel Südseite, Aussenfassade)

Geschoss (UG, EG, OG)
 Gebäudeteil/ Ausrichtung (N, O, S, W)
 Fassade (A, B, C, D, E)
 horiz. Wandgliederung (1 - 12)
 horiz. Bauteilgliederung (Zusatznr. 01 - X)
 vert. Wand- bzw. Bauteilgliederung (a - z)

(o.) Verortungsschema für den Kreuzgang Allerheiligen in Schaffhausen: Um die Zuordnung der Baudetails zu ermöglichen, wurde ein verfeinertes Rastersystem angelegt.

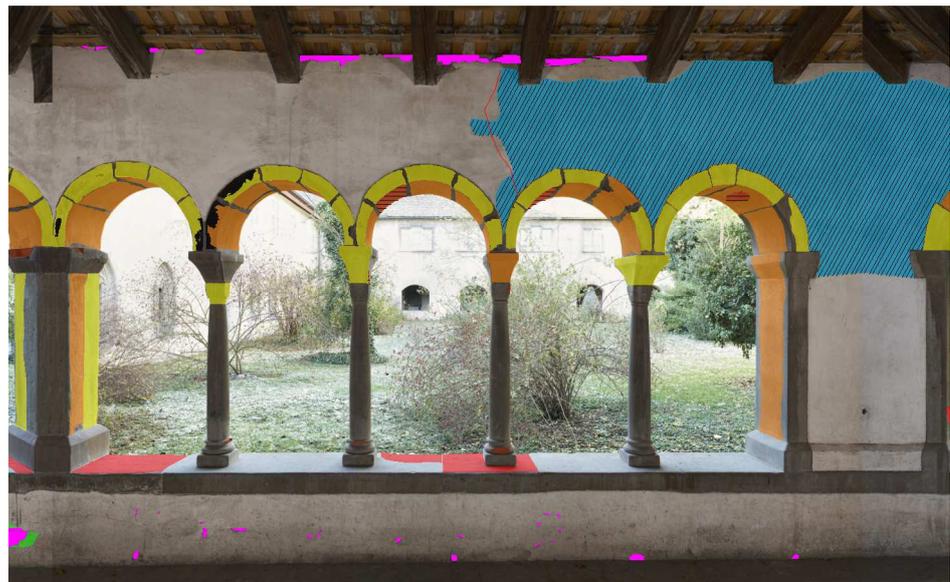
Kloster Allerheiligen, Schaffhausen	
Zustand / D1	
Kreuzgang Ost, Innenfassade B / Bereich 9 -10	Plan Nr. 88.38-7
Massstab 1:20 (A3)	20.08.2014 / GDF
Bearbeiter: Annette Loeffel, Peter Völkle, Cornelia Mannowitz, Kai Schäfer

Schadensbild Stein

- Bewuchs
- Absanden
- Abschuppen
- Abblättern
- Aufblättern (schichtparallel)
- Schalen
- Fehlstelle Stein
- Schwarze Kruste
- Riss

Schadensbild Putz

- Fehlstelle Putz
- Starke Verschmutzung
- Loser Putz, nicht zu sichern
- Auswaschung / Moosbildung
- Gelbliche Verschmutzung
- Putzfehlstelle, bis auf älteren Putz
- Putzfehlstelle, teilweise bis auf Mauerwerk
- Farbfassung und Sinterschicht ausgewaschen

(u.) Vom ganzen Kreuzgang wurden Kartierungen zu den Themen Bestand, Zustand und Massnahmenvorschläge angefertigt. Hier ein Beispiel für die Schadenskartierung an Steinoberfläche und Putz im Ostflügel.

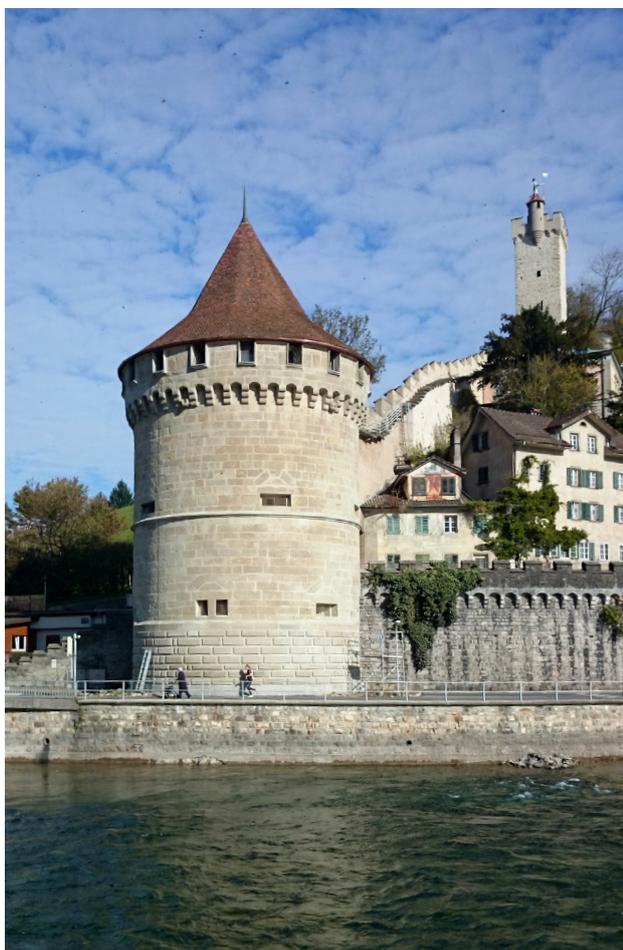
Auch am Nölliturm wurde eine Musterfläche angelegt, welche Schalenbildungen und andere typische Fehlstellen aufweist. An dieser Fläche wurden verschiedene Methoden der Restaurierung und Konservierung studiert und demonstriert: Das Abnehmen von Schalen, die Aufmörtelung von tiefen Fehlstellen, die mechanische Sicherungen von Aufmörtelungen – jede Aufmörtelung wurde mit dünnen Chromstahlstangen verdübelt. Für die Aufmörtelungen wurde im Hinblick auf die Ausschreibung ein Fertigmörtel verwendet, der auch ohne einen ständig anwesenden Betrieb wie die Münsterbauhütte angewendet werden kann.

Das Resultat der Arbeiten wurde der Bauherrschaft in Anwesenheit der Denkmalpflege des Kantons Luzern und eines Bundesexperten vorgestellt. Die Musterfläche wurde für gut befunden. Auf Grundlage des Modells soll nun

versucht, werden, mit möglichst geringen Eingriffen zu arbeiten. Damit kann das Restaurierungskonzept aus dem Jahr 1992 weiter geführt werden.

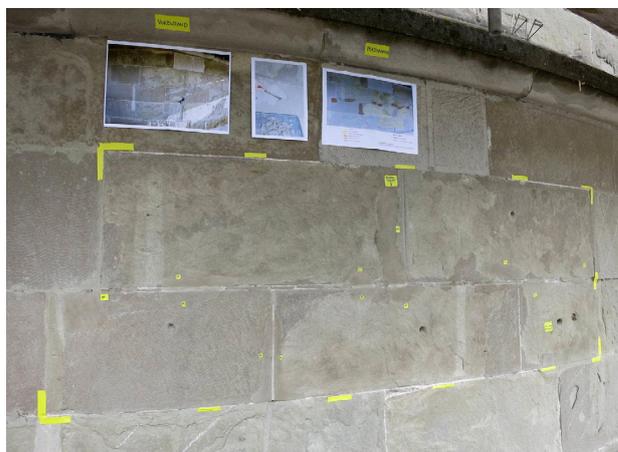
(r.m.) Musterfläche mit Aufmörtelungen und Retuschen als Besprechungsgrundlage.

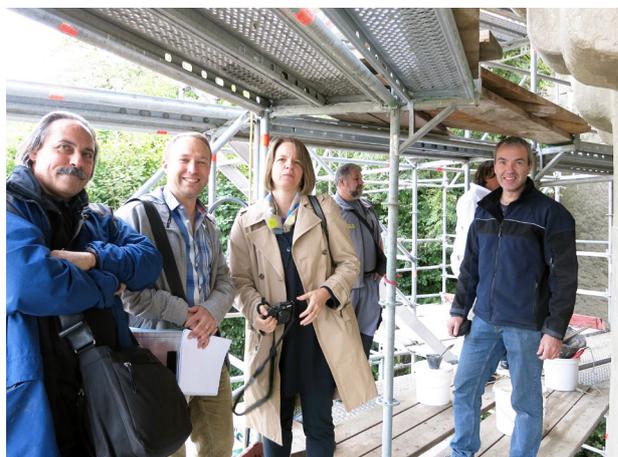
Anschliessend wurden die Arbeiten ausgeschrieben. Der Zuschlag ging wieder an die Firma Arnet, welche bereits die Restaurierung der 1990er Jahre ausgeführt hatte. Peter Völkle führte die MitarbeiterInnen in die anzuwendenden Methoden, insbesondere die Armierungstechnik, ein. Gegenstand der Schulung war auch der Umgang mit Oberflächen, Schalenbildungen und Aufmörtelungen, wie sie auch am Maihofschulhaus in Luzern angewendet worden waren.

Die Arbeiten wurden den Sommer über, begleitet vom Restaurator Vitus Wey, ausgeführt. Peter Völkle und Hermann Häberli wurden periodisch für Besprechungen und Unterstützung bei Ausführungsfragen beigezogen. Zum Abschluss der Arbeiten wurden an einem Tag der ganze Turmschaft und an einem weiteren Tag der Sockel durch die Belegschaft der Münsterbauhütte einretuschiert.

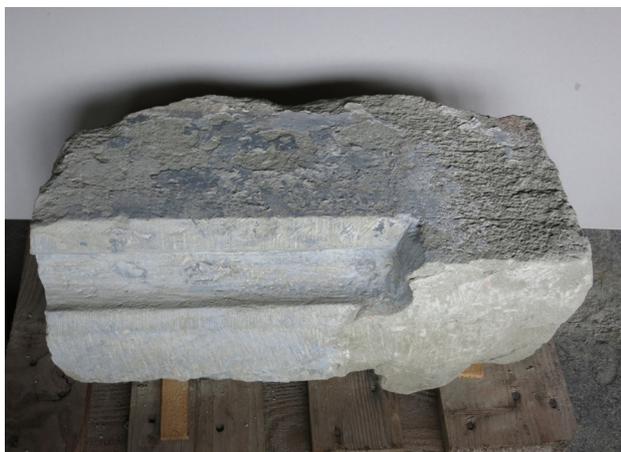
(r.o) Beispiel einer Spolie: Gereinigter Fenstersturz mit blaugrauen Farbresten.

Bereits im Tätigkeitsbericht 2013 haben wir auf Seite 31 über Spolien berichtet, die bei den Restaurierungsarbeiten am Schloss Toffen zum Vorschein gekommen sind. Diese Spolien sind nun in die Münsterbauhütte transportiert und gesichtet worden. Sie wurden vorsichtig freigelegt, gereinigt und dokumentiert. Die Arbeit wurde mit dem Ziel durchgeführt, die Spolien wieder vor Ort auszustellen. Das Projekt wurde im Auftrag der kantonalen Denkmalpflege ausgeführt und durch Jürg Schweizer begleitet.

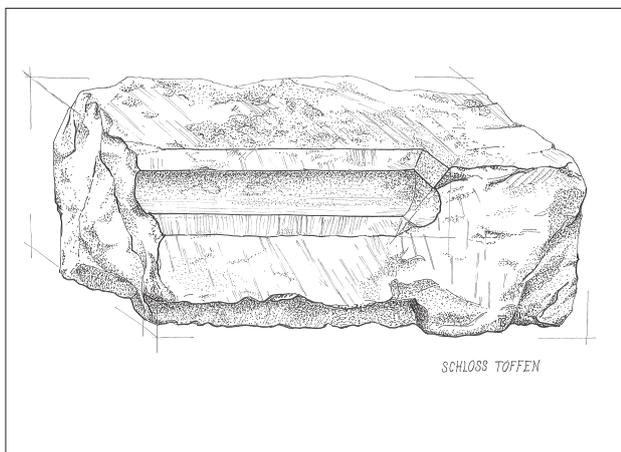
(r.u) Isometrische Darstellung (Zeichnung: Kilian Brügger, Münsterbauhütte Bern).
