# Wissenschaftliche Begleitung, Versuche, Forschung

## Bauforschungskampagnen

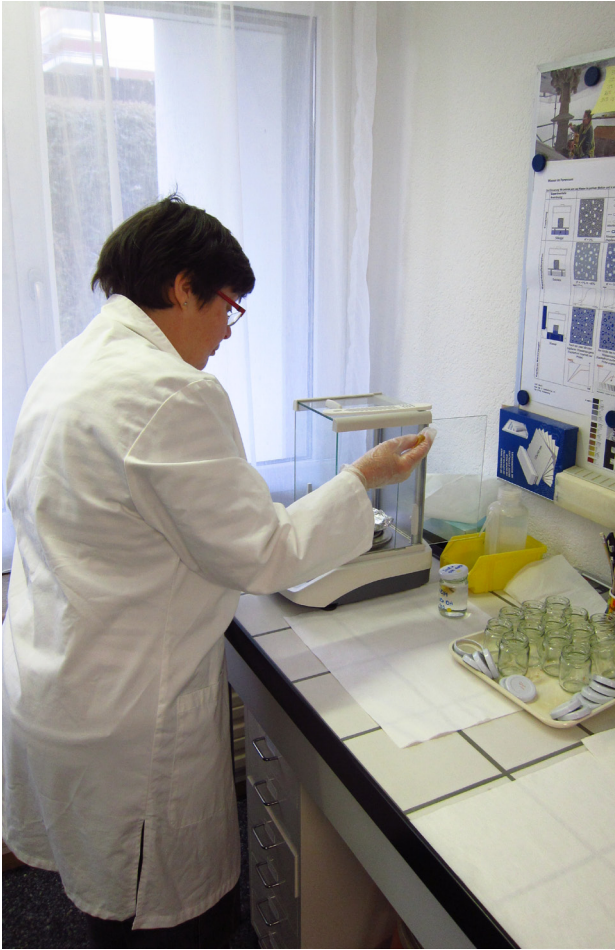
**(l.o., r.o.): Abwägen definierter Festigermengen im Labor.**

Die Versuche in der Münsterbauhütte testeten verschiedene Applikationsmethoden mit verschiedenen KSE-Festigern auf drei unterschiedlichen Gesteinstypen (Gurten und Berner Sandstein sowie Granitische Molasse), um die optimalen Applikationsbedingungen zu bestimmen. Im Labor CSC wurden dagegen die gleichen KSE-Steinfestigerprodukte und ihre Reaktion je nach klimatischen Gegebenheiten vor, während und nach der Festigung an Gurten Sandstein überprüft, um Unterschiede im Verhalten der einzelnen Festigerprodukte und die optimalen Klimabedingungen zu ermitteln.
