# Chorbereich

## Chorgewölbe

#### Die Interventionen von 1910-11

#### Massnahmen der laufenden Restaurierung

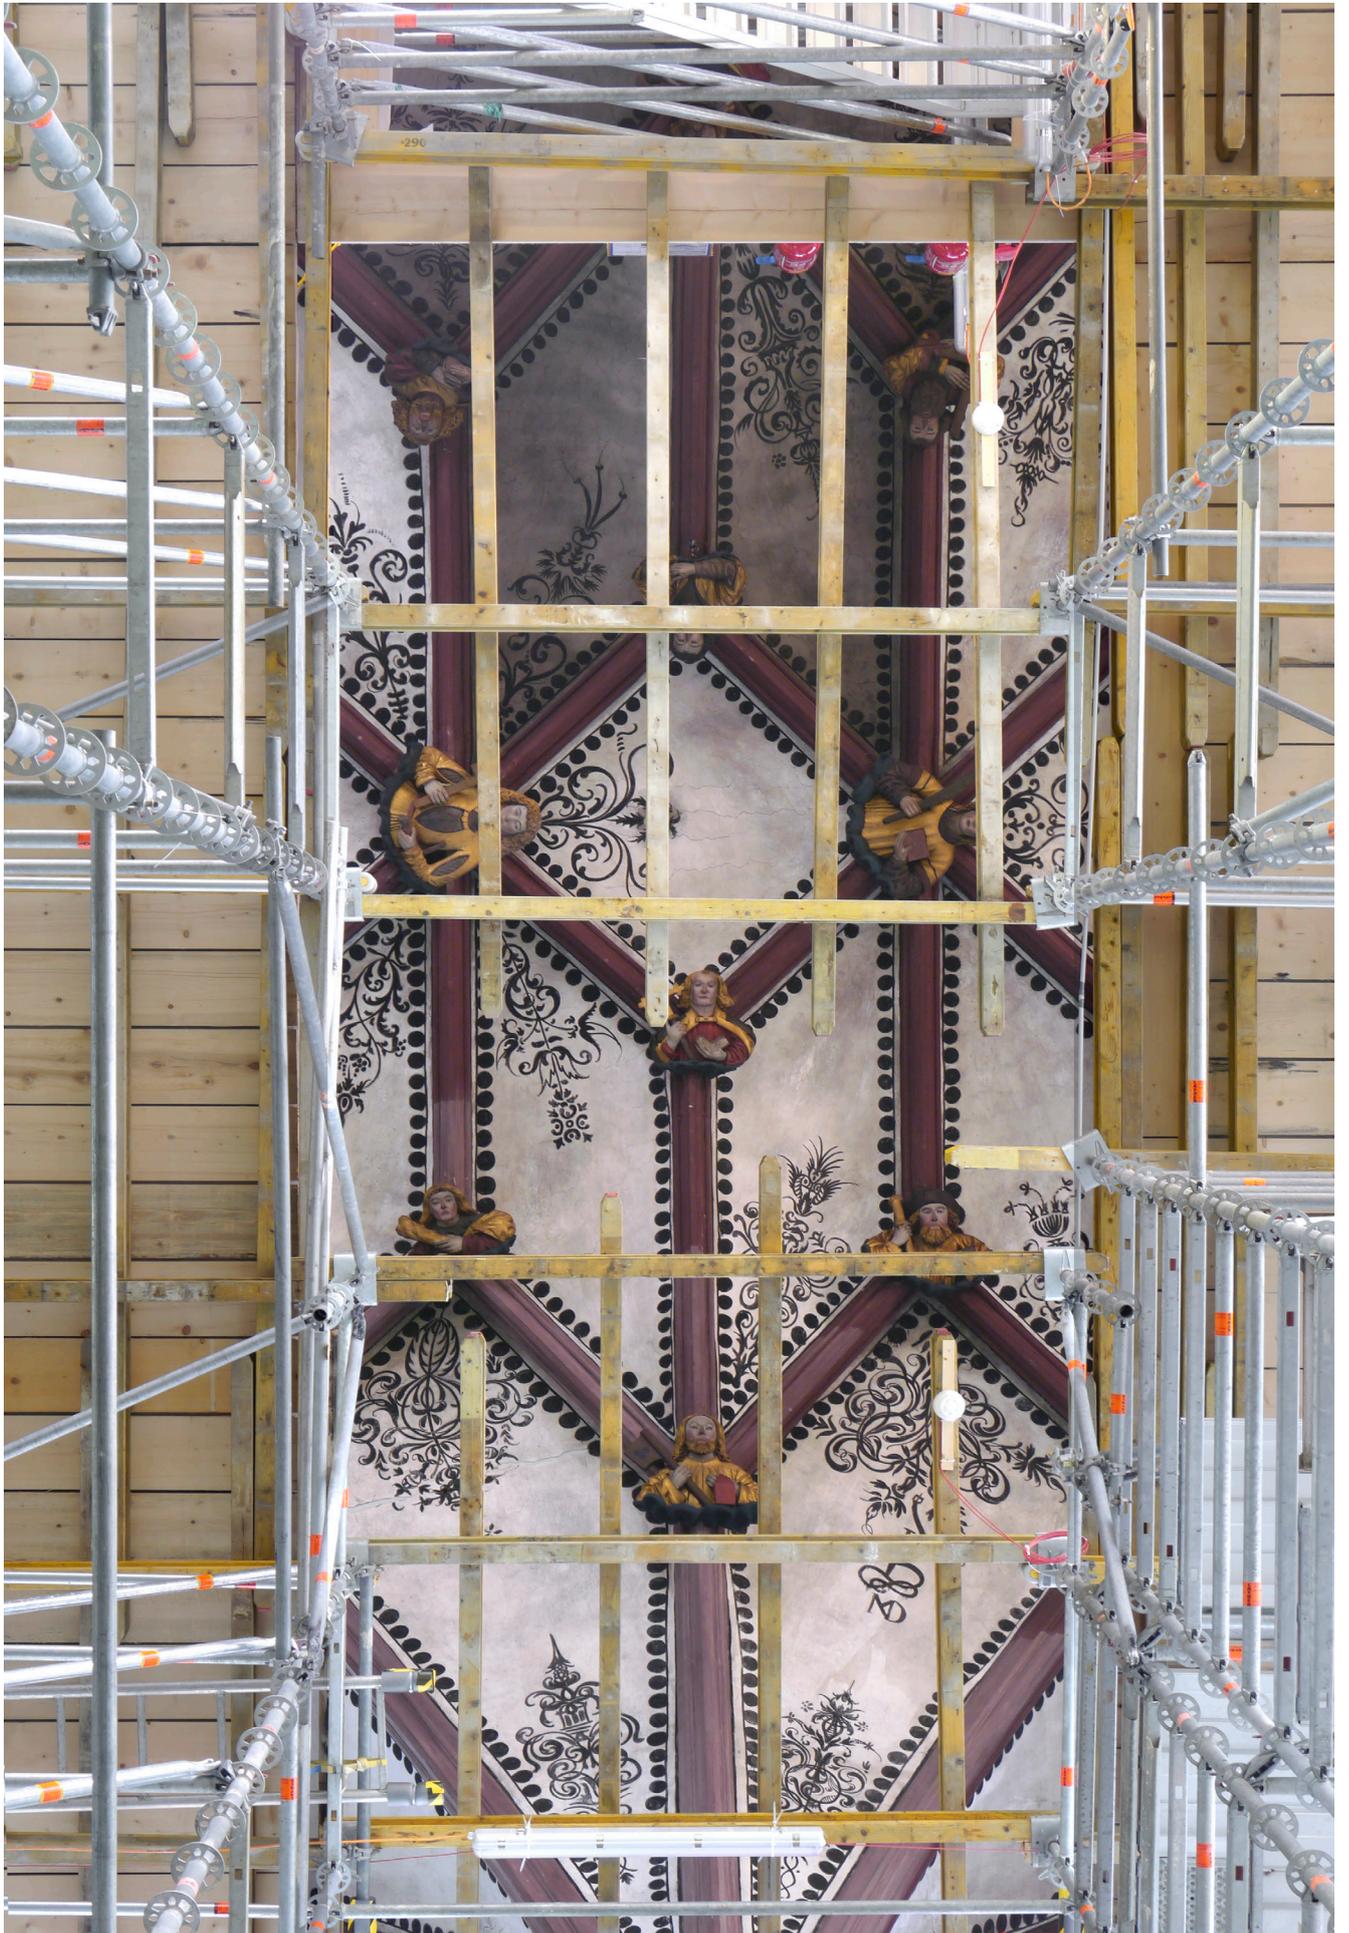
## Seite 9

**Blick von unten ins Chorgewölbe (Musterachse). Dank des in diesem Bereich relativ einfach zu öffnenden Gerüstbodens kann der Arbeitsfortschritt und die resultierende Gesamtwirkung des Raumes bei Bedarf aus Distanz kontrolliert und mit dem Münsterbaukollegium diskutiert werden.**

Im Rückblick hat sich der Entscheid, im Bereich der nordseitigen Chorwand eine Musterachse anzulegen und hier das Gerüst so auszulegen, dass es geöffnet werden kann, als segensreich erwiesen. Verschiedene Restaurierungsansätze können in diesem Abschnitt prototypisch erprobt und in der Ansicht vom Boden des Chorraumes aus betrachtet und diskutiert werden. So wäre der in der heutigen Denkmalpflegepraxis nicht selbstverständliche Grundsatzentscheid des Baukollegiums, die Farbfassung des Gewölbes in gewissen Belangen auf seinen älteren Zustand zurück zu führen, ohne die unmittelbare Anschauung des Resultats in der Musterachse vielleicht nicht zustande gekommen.

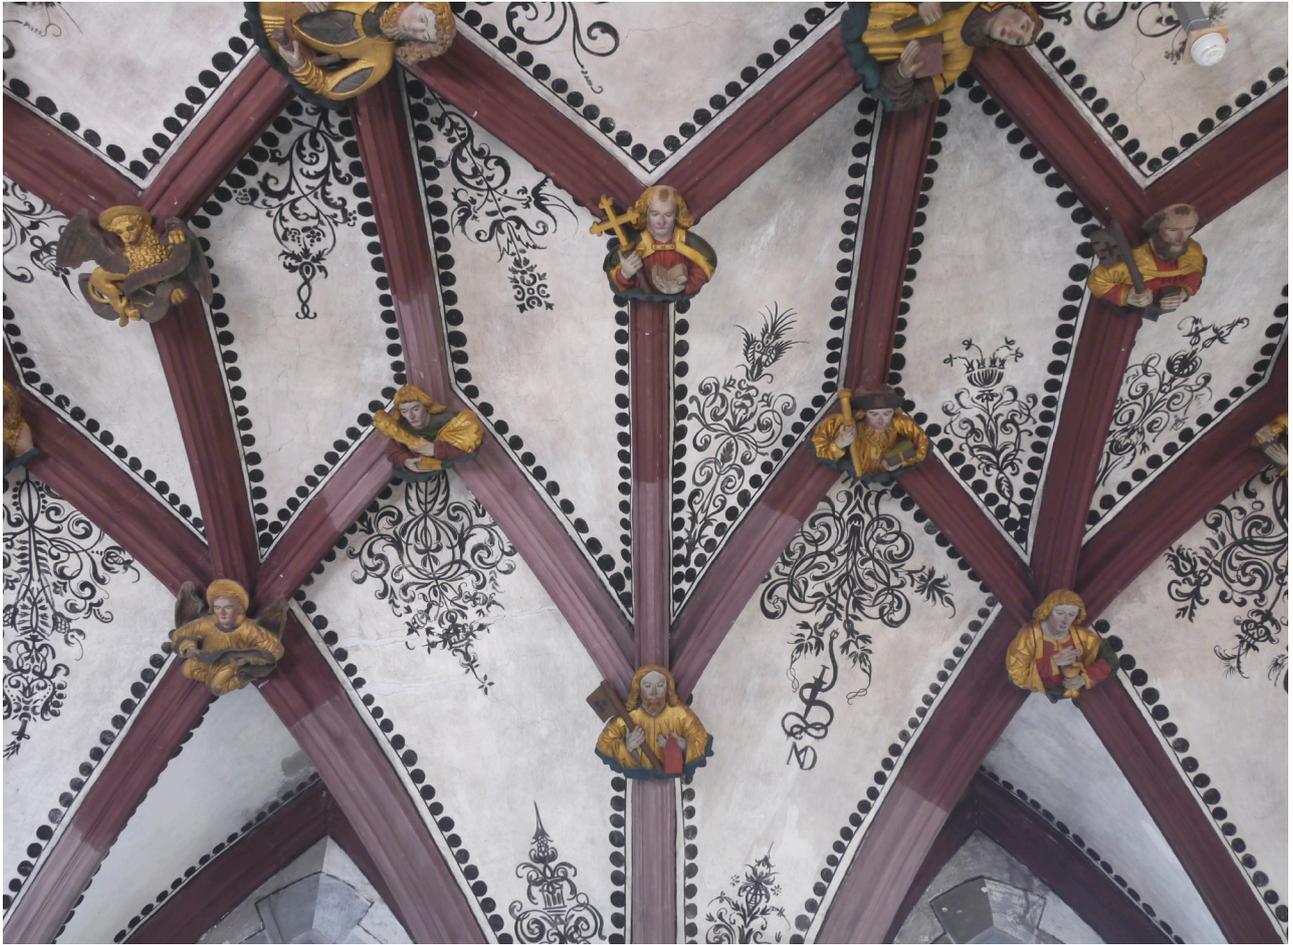
#### Seite 12

**Bemusterung der ursprünglichen Farblichkeit der Gewölberippen. Der Farbwert des originalen Anstrichs (Caput - mortuum) ist um einige Farbnuancen heller als der Anstrich von 1910. Die originale Farblichkeit konnte am Übergang der Rippenanfänger zum Gewölbe sowie auf den Rückseiten der Schlusssteine abgenommen werden.**

Wir möchten an dieser Stelle den Entscheid, das Gewölbe zu reinigen und die Rippen auf ihre ursprüngliche helle Fassung zurück zu führen, kurz erläutern. Ursprünglich waren die Gewölberippen mit einem hellen Caput Mortuum-Ton gefasst. Diese bemerkenswerte Farbe kann als violettstichiges, milchig-helles Rot, fast Altrosa beschrieben werden. Die verputzten Gewölbekappen bildeten einen Grund in einem gebrochenen Weisston, auf dem die grafische Qualität der Ornamentmalereien gut zur Geltung kam.

Im Zug der laufenden Restaurierungsarbeiten wird das ganze Gewölbe gereinigt. Die Gewölbeschalen werden dabei auf ihren ursprünglichen hellen Farbton zurückgeführt. Die Rippen hingegen tragen den dunklen Anstrich von 1911. Dadurch entsteht im Gesamtbild ein harter Kontrast. Deshalb hat sich das Baukollegium dafür entschieden, die Rippen auf den an verschiedenen Stellen nachweisbaren, ursprünglich hellen Farbton zurückzuführen. Diese Massnahme wird mit einer wie eine Wasserfarbe aufgetragenen Suspension aus gemahlener Silikatreide realisiert und ist im Unterschied zum

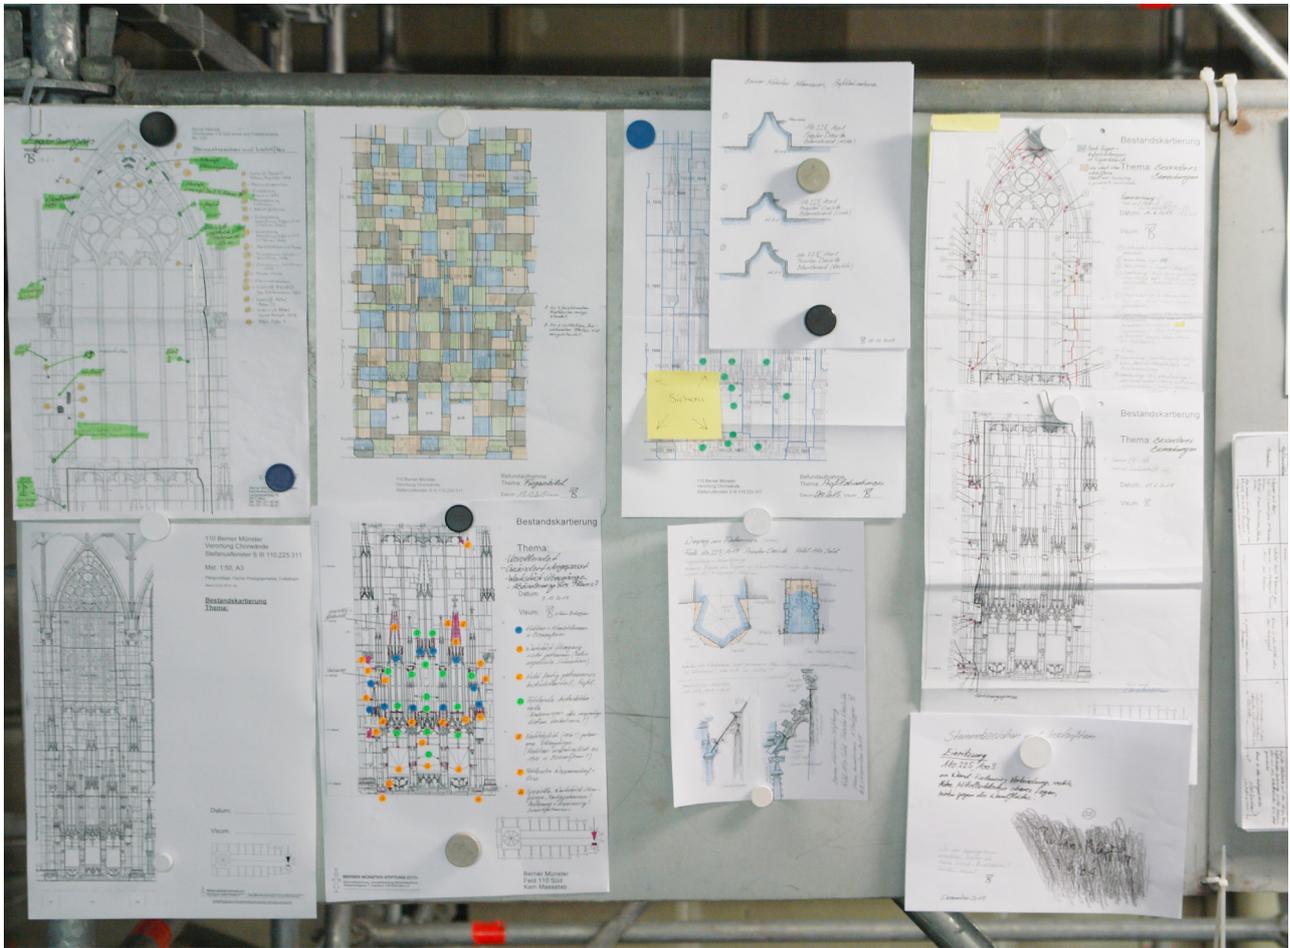
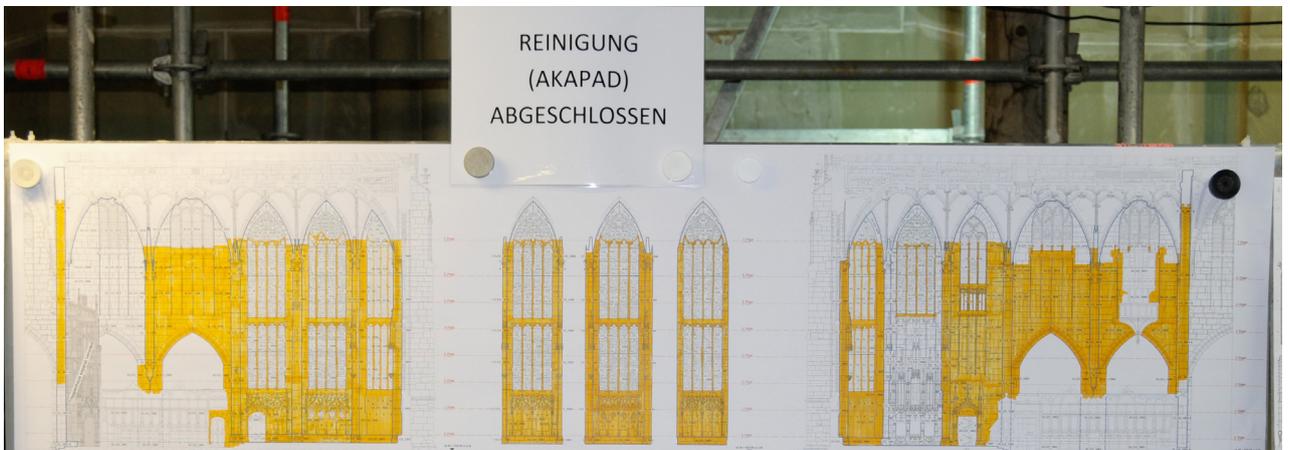
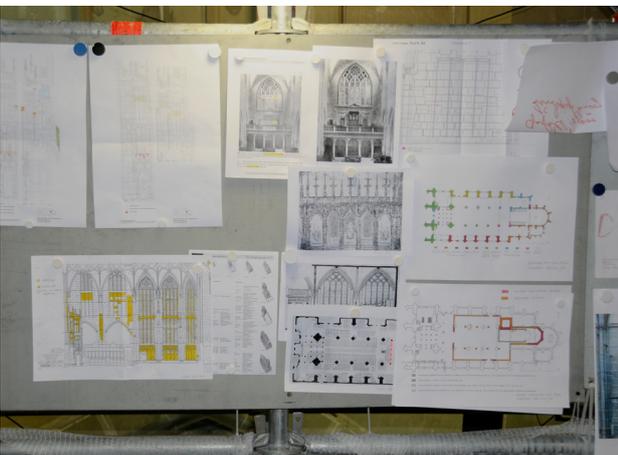
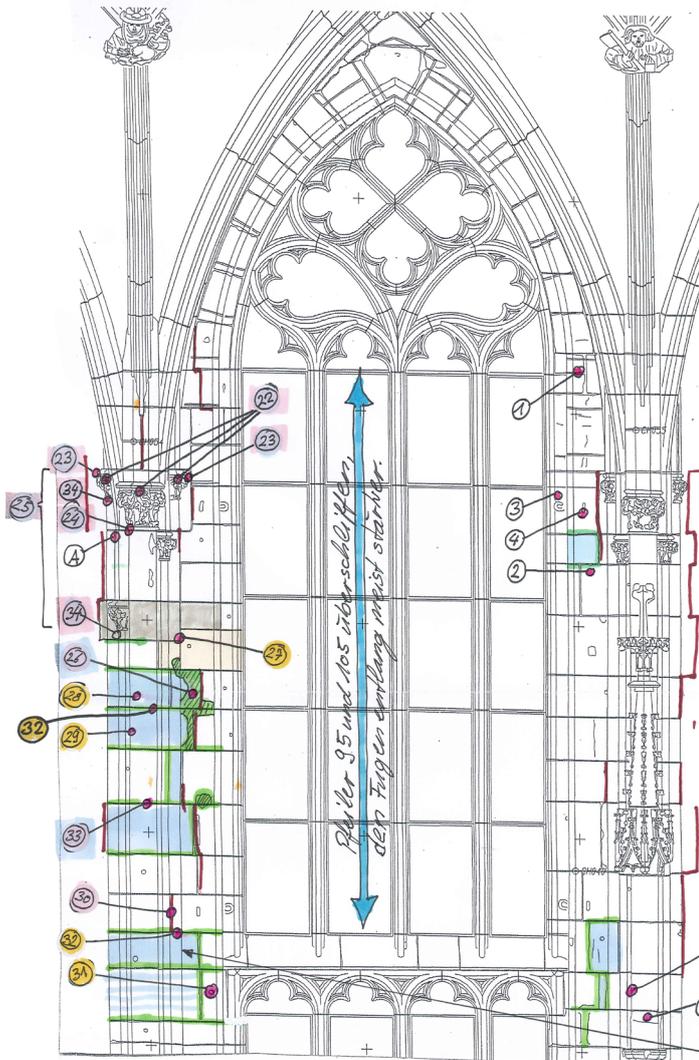
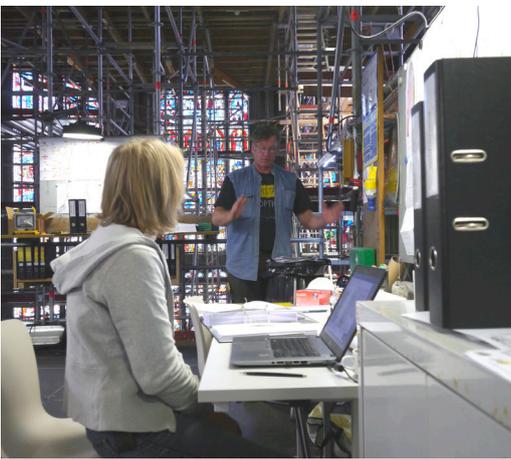
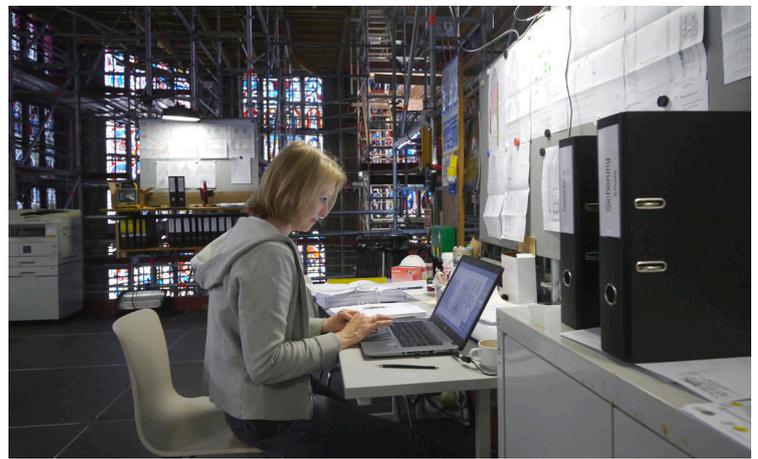
Berner Münster  
 Feld 100 Nord  
 Kein Massstab

**Auszug aus der Arbeitsdokumentation: Beim Reinigen der Wände entdeckte Besonderheiten und Details werden von der Bauhütte akribisch gesammelt und auf Plänen festgehalten. Diese Leistungen werden über das Nationalfondsprojekt und durch die Burgergemeinde Bern separat finanziert.**

- 1 15mm Versatz des Rippensteigs. Oberes Stück nach, Rechts versatz-oben. - Riss in Fuge.
- 27 2 Werksteine mit gegenseitiger Verzahnung (Ausklinungen)
- 28 Grün-Grün, grobkörnig mit feinkörnigen (Schichtung) Ein-schlässen.
- 29 Grün-Gelbe, grobkörnig mit feinkörnigen Einschlässen.
- 30 Bearbeitung: Hohlkehle mit 4mm breitem Beizen nach gehauen, angepasst in der Höhe.
- 31 Zangenloch, offen, 30mm Ø und Tiefe.
- 32 Fugen mit Hellgrauem Mörtel 5-10cm breit überdeckt. Nicht über-schleifen in dem Bereich. Kalkmörtel mit Schw. + Weisses Körner.
- 33 Die Nr. 32 nur über-schleifen bei 33+34 liegt der Fugenstrich
- 34 Rundstäbe mit 8mm Beizeisen an-gepasst an das untere Werkstück.

- 1 Schriftzug in die graue Farbfassung eingeritzt
- 2 Schriftzug mit (Bleistift) von 1843 (4 Zeilen)
- 3 Inschrift (Bleistift?) MDCCCLXXI (1871)
- 4 Eisenhaken (alle mit Zementmörtel eingesetzt) dieser aus Gewindestange?
- 5 Rest/Überbleibsel der weggeschlagenen Fiale (Friedennis) des Wimpergras
- 6 grossflächiger Mörtelverschluss (Eintragung auch in Feld 10.1)
- 22 Übergang Kelch-Abakus ohne Profil
- 23 Rundstab am Abakus, grob gezahnt. Rechts, 95, 235, 1006. 3 ist der Astragal zugleich als Laubwerk-Holz.
- 24 Astragal (3/4 Rundstab) grob gezahnt.
- 25 Alle 5 Kapitelle sind grob wirkend, mit abgerundeten Beizeisen und einem groben Zahneisen gehauen, mit doch sauber + sehr plastisch.
- 26 oben: Kalkmörtel Ergänzungen, unten: Kalk. darüber Zementmörtel. Weisses Fugenstrich liegt darüber.

Auch die Reinigung der ca. 1200 m<sup>2</sup>, welche die Oberflächen der Chorwände umfassen, ist abgeschlossen. Riesig ist nicht nur die Fläche, sondern auch die Befunddichte. Festgestellt wurden u. a. Inschriften, Steinmetzzeichen und Graffiti, bautechnische Details wie Baunähte, Einbausituationen, Unstimmigkeiten, unfertige Teile, Profilwechsel. Die Befunde werden im Rahmen des laufenden Nationalfondsprojekts von Peter Völkle und Alexandra Druzynski von Boetticher ausgewertet.

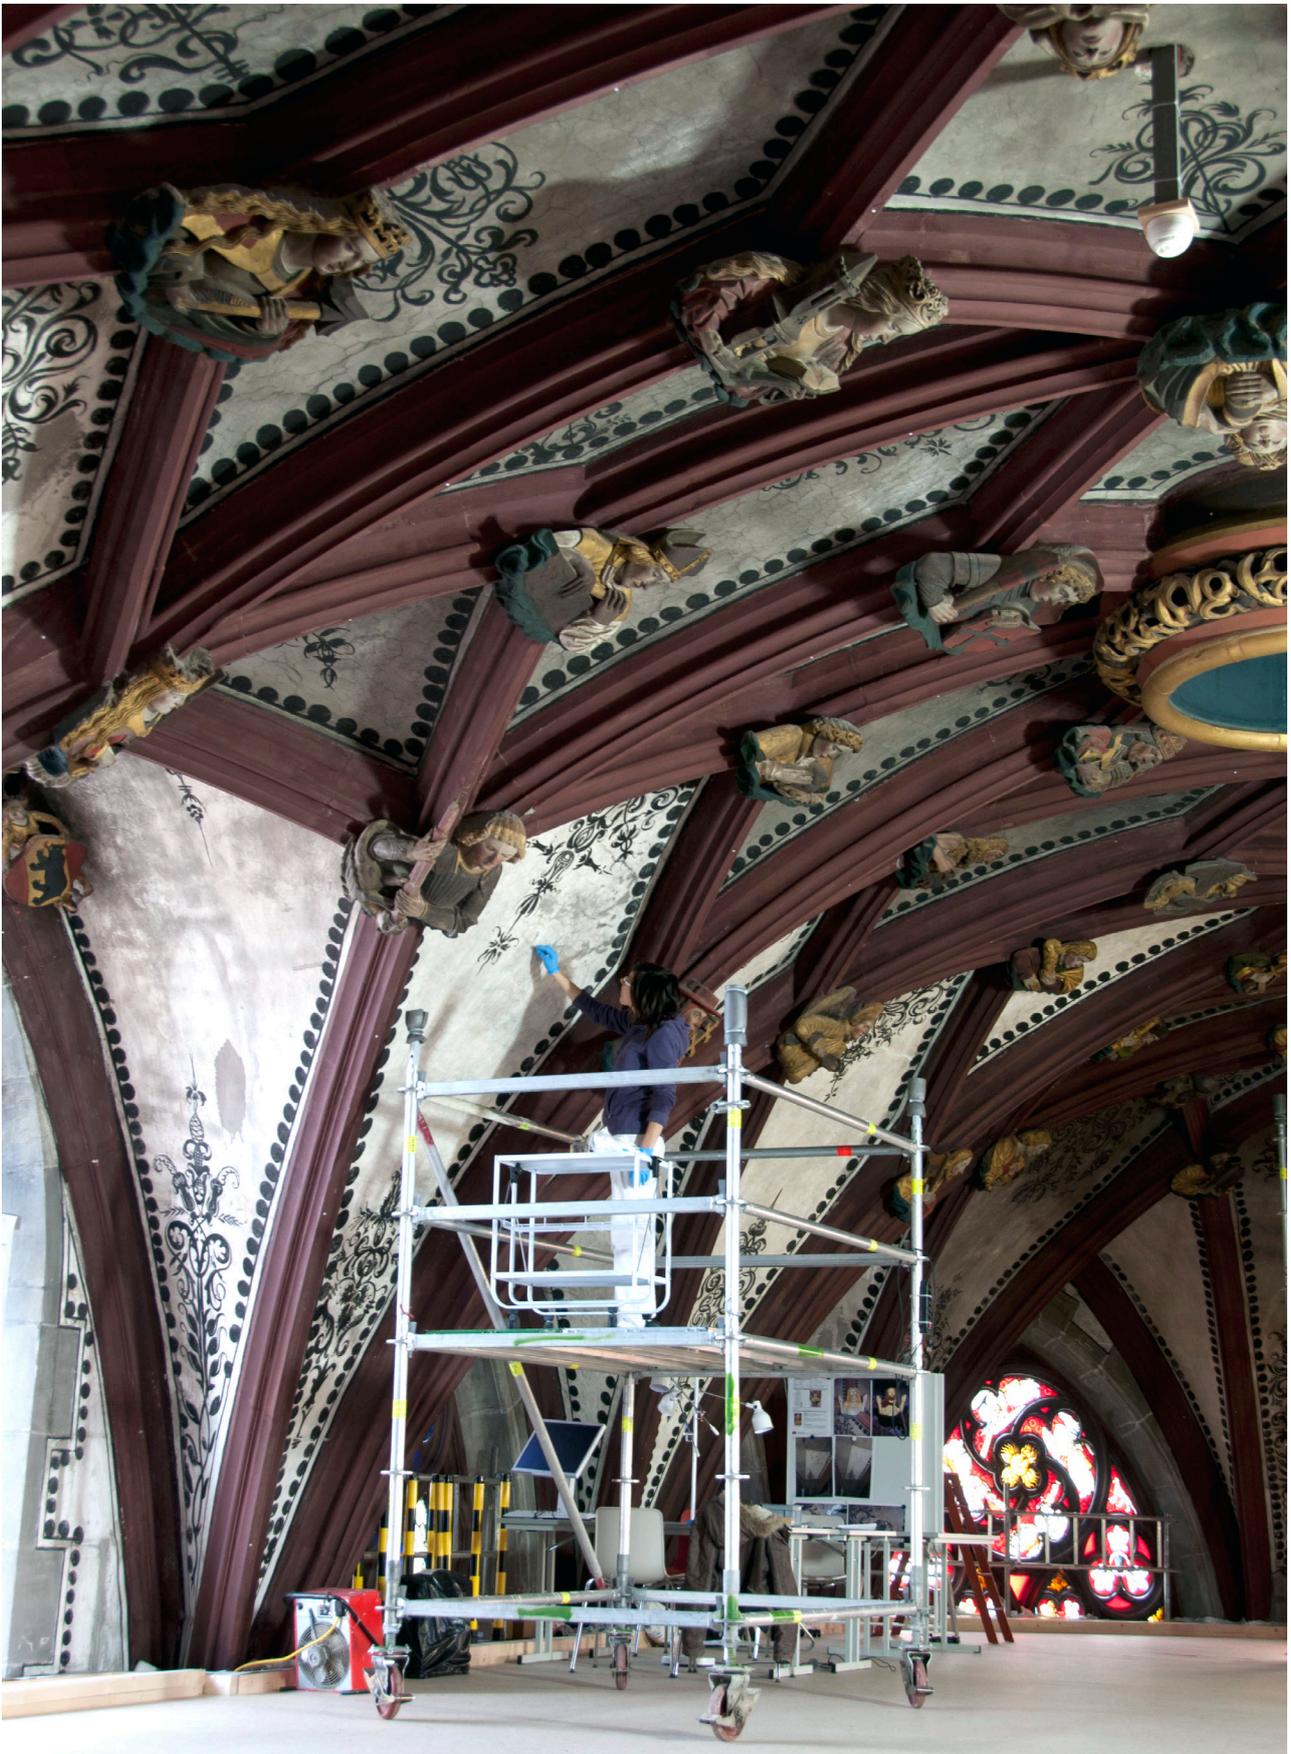
Seite 16-17

Blick in das Restaurierungsatelier im "Himmlischen Hof". Die Farbfassungen der Schlusssteine werden durch die Restauratorinnen untersucht und gereinigt. Für die Rei-

nigung der Wandflächen und der verputzten Gewölbekappen werden je nach Bedarf mehrere Steinmetze sowie die Auszubildenden der Münsterbauhütte eingesetzt.

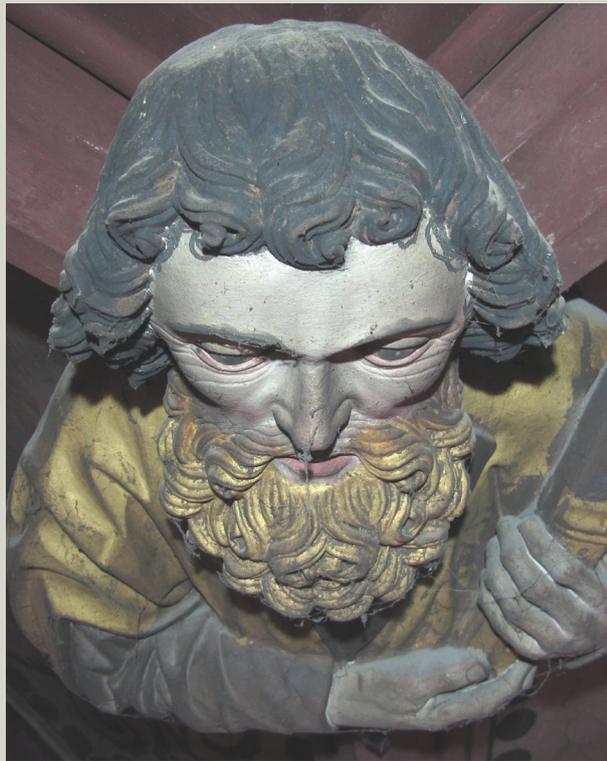
Nr. 70 - Bartholomäus, Vorzustand 2014

Die Schlusssteine im Chorgewölbe waren letztmals 1910/11 von einem Gerüst aus zugänglich. Damals wurde das Gewölbe „mit dem Besen abgefegt“. Ansonsten erfolgten praktisch keine Massnahmen. Seit gut 100 Jahren ist das Gewölbe sich selbst überlassen. Eine Folge davon ist die starke Verschmutzung.

Dabei hat nicht zuletzt der Einbau einer Warm-  
luftheizung mit Gebläse im Münsterkeller und Ausblasstellen auf Höhe der Obergadenfenster am Ende des 19. Jahrhunderts zu dicken Staub- und Russablagerungen auf den Figuren geführt.

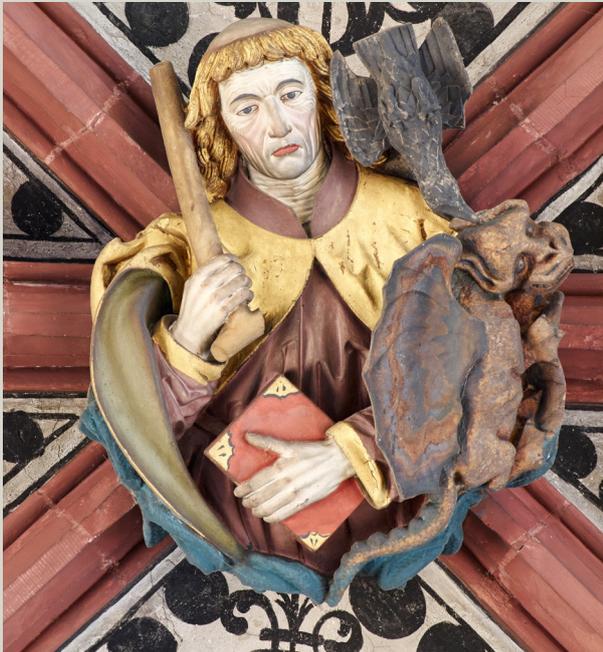
Nr. 26 - Cyrcacus

Anhand der beiden Beispiele ist sichtbar, wie unterschiedlich die Qualität der Bildhauerarbeiten ist. Einige Schlusssteine wurden sehr detailreich und naturgetreu gehauen und andere sind eher einfach gestaltet. Dies deutet auf unterschiedliche Bildhauer hin.

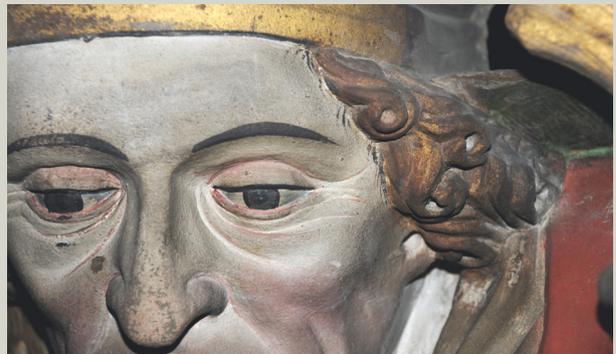
Die Farbfassung der Schlusssteine wurde naturgetreu und nach einem klaren Programm aufgebracht. Unterschiedliche Stoffarten (matte Leinenstoffe oder glänzende Seide) wurden sorgfältig imitiert. Viele Details, wie das rote Innenfutter von Mänteln, sind für den Betrachter von unten gar nie sichtbar. Männern wurden oft Dreitagebärte gemalt, Runzeln wurden durch Farbakzente kontrastreich gestaltet. Frauen sind meist jugendlich und mit perfektem, porzellanartigem Teint dargestellt.

Nr. 16 - Remigius (Runzeln, gemalter Haaransatz)

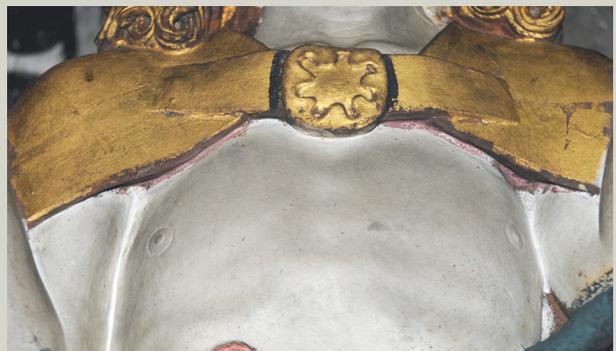
Detail: Nr. 84 - Christus (rotes Mantelfutter)

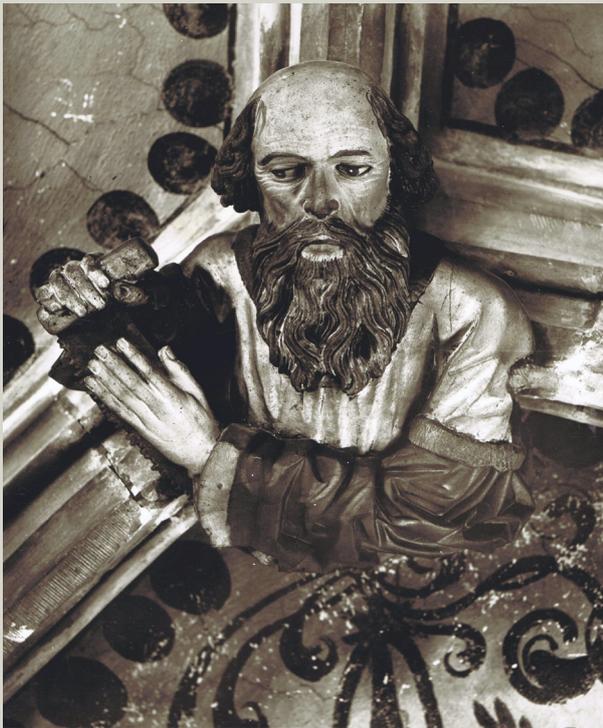
Nr. 82 - Joseph, Vorzustandsfoto 1910 (Archiv KDP)

Für die Datierung der Farbfassung der Schlusssteine und der Bemalung der Gewölbekappen war die Entdeckung der historischen Fotografien von 1910 im Archiv der Denkmalpflege des Kantons Bern von grosser Bedeutung. Die schwarzweiss Aufnahmen zeigen den Zustand vor der Restaurierung von 1911.

Der Vergleich der historischen und der aktuellen Aufnahme oben zeigt keine Übermalung der Farbfassung und nur minimalste Veränderungen im Zustand der Farbfassungen der Schlusssteine seit 1910. Fehlstellen wurden 1911 belassen und nicht retuschiert. Einzig die blauen Wolken unter den Büsten wurden 1910 neu blau gefasst. Die Farbfassung der Gewölberippen hingegen wurde 1911 komplett erneuert. Das heutige Rot ist deutlich satter und dunkler als das ursprüngliche.

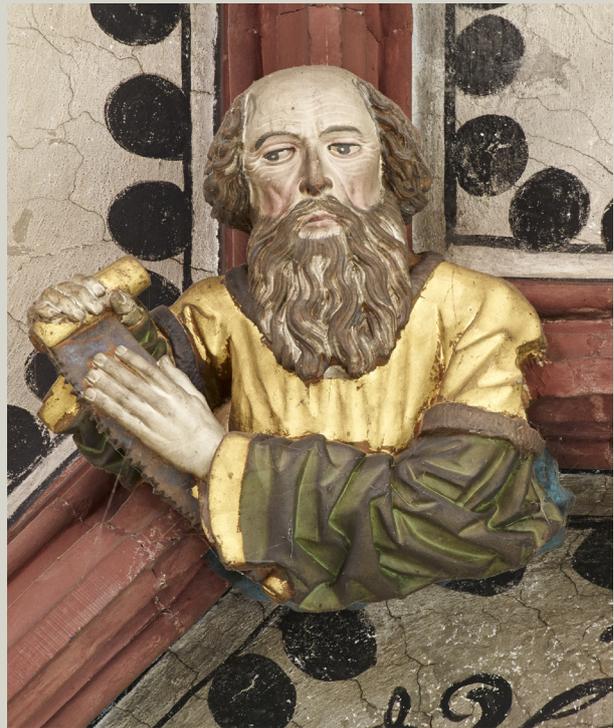
Nr. 82 - Joseph, Vorzustandsfoto 2012 (Nick Brändli, Zürich)

Auch 2012 wurden in Vorbereitung auf die Restaurierung Vorzustandsfotos gemacht. Diesmal im Auftrag der Berner Münster-Stiftung, vom Fotografen Nick Brändli aus Zürich.

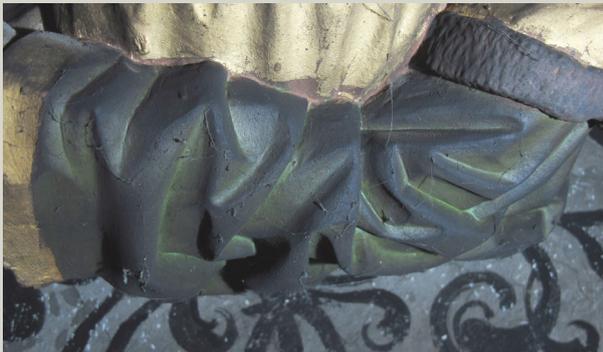
Nr. 82 - Joseph, Detail Ärmel vor der Reinigung, 2014

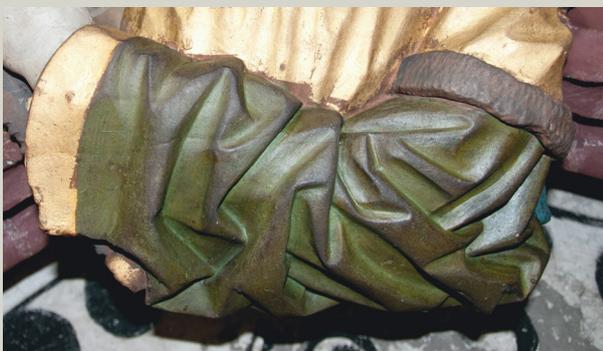
Nr. 82 - Joseph, Detail Ärmel nach der Reinigung, 2015

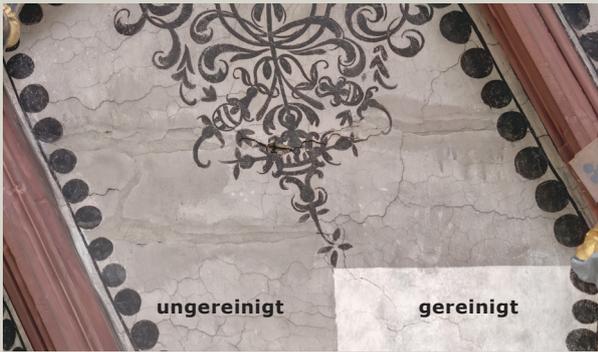
Vor der Reinigung: vermörtelte Risse wurden der grau-lich verschmutzten Gewölbekappenfarbe angepasst

Im Laufe der Jahre hat sich sehr viel Schmutz auf den Oberflächen der Gewölbekappen abgesetzt. Der Hintergrund erscheint durch den Schmutz eher grau und nicht mehr wie ursprünglich weiss.

Bei der Restaurierung 1911 wurden die weissen bzw. die neu vermörtelten Stellen, einfach grau übermalen und somit dem Untergrund angepasst.

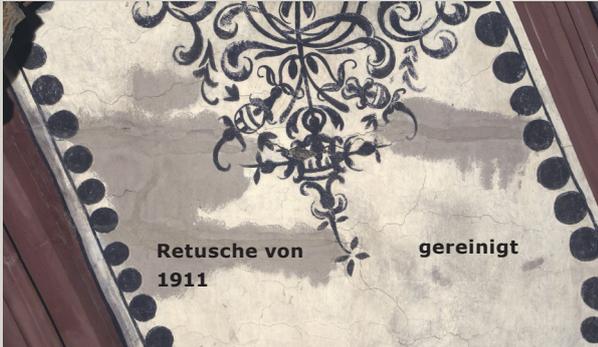
Nach der Reinigung: grau vermörtelte Risse gut sichtbar

Nach der Trockenreinigung 2015, waren diese Retuschen wieder sichtbar, da der Untergrund nun wieder in seiner ursprünglichen Farbe zum Vorschein kommt.

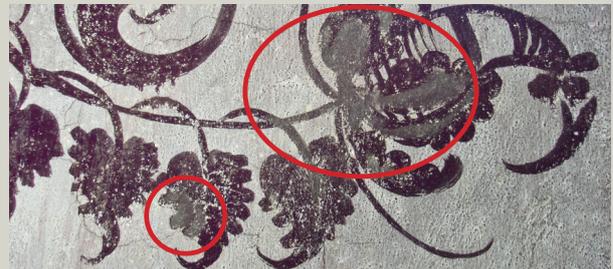
In den Ornamenten wurden um 1911 nur wenige Retuschen gemacht. Diese sind in Ultraviolettem Licht gut erkennbar.

Retuschen unter UV-Licht sichtbar (Cornelia Marinowitz)

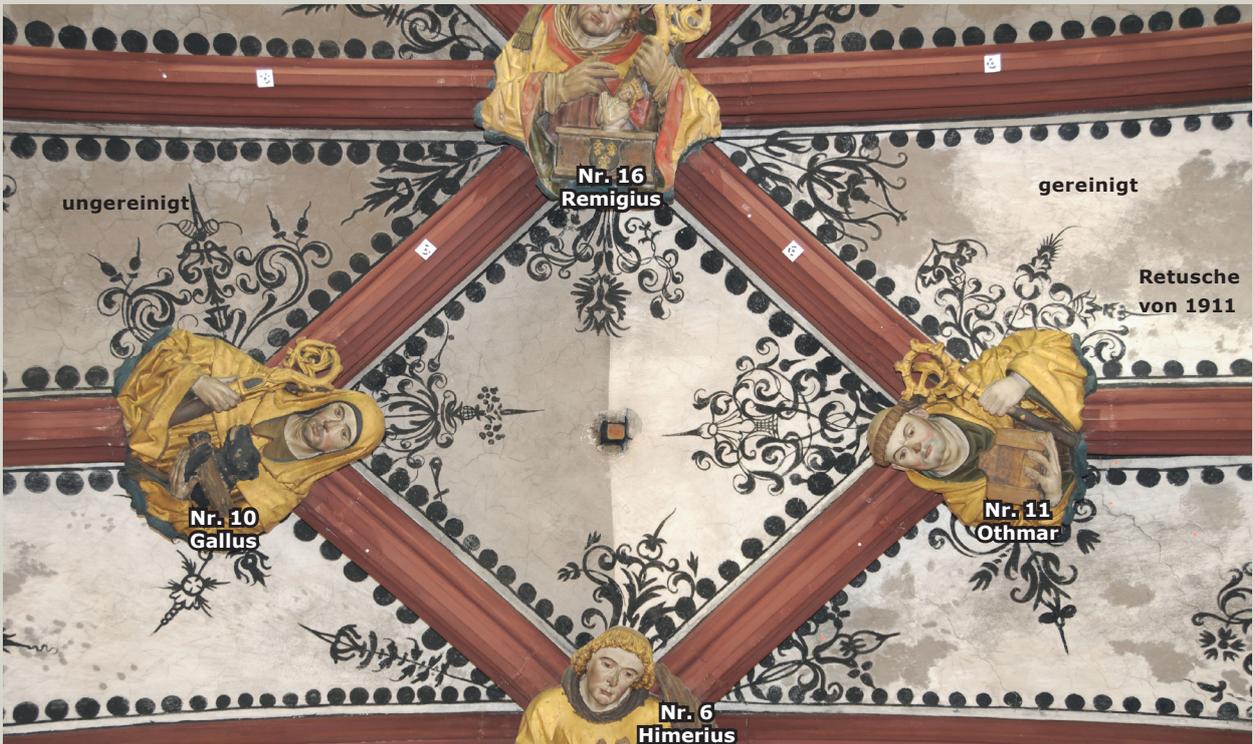
Gewölbekappen ungereinigt (links), gereinigt (rechts): graue Retuschen von 1911 kommen zum Vorschein (Nick Brändli, Zürich)
