Berner Münster-Stiftung Tätigkeitsbericht 2015

Münsterbauleitung Bern, Mai 2015

Chorbereich

Chorgewölbe

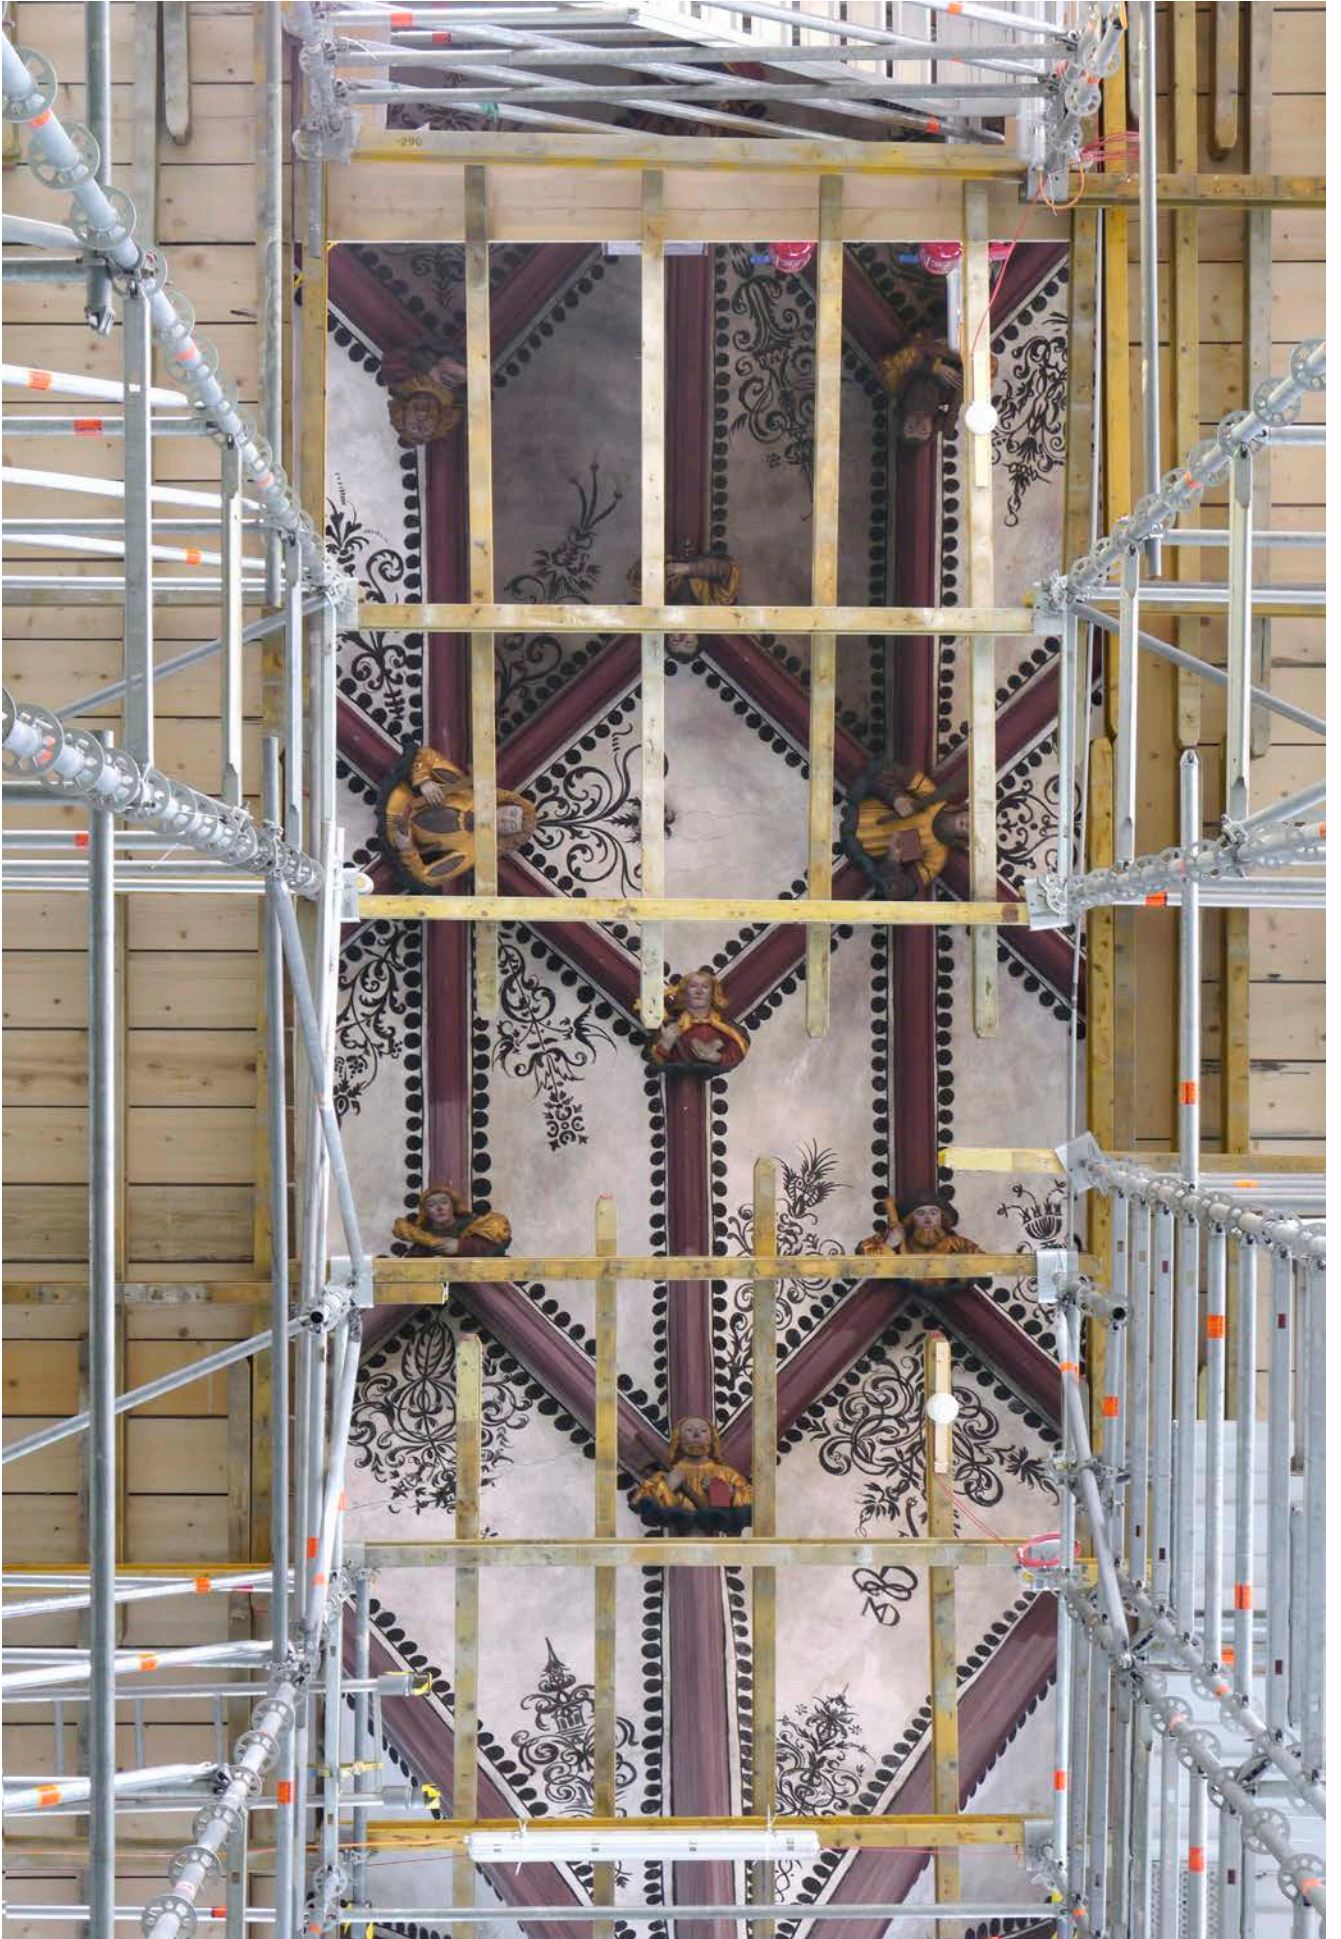
Seite 9

Blick von unten ins Chorgewölbe (Musterachse). Dank des in diesem Bereich relativ einfach zu öffnenden Gerüstbodens kann der Arbeitsfortschritt und die resultierende Gesamtwirkung des Raumes bei Bedarf aus Distanz kontrolliert und mit dem Münsterbaukollegium diskutiert werden.

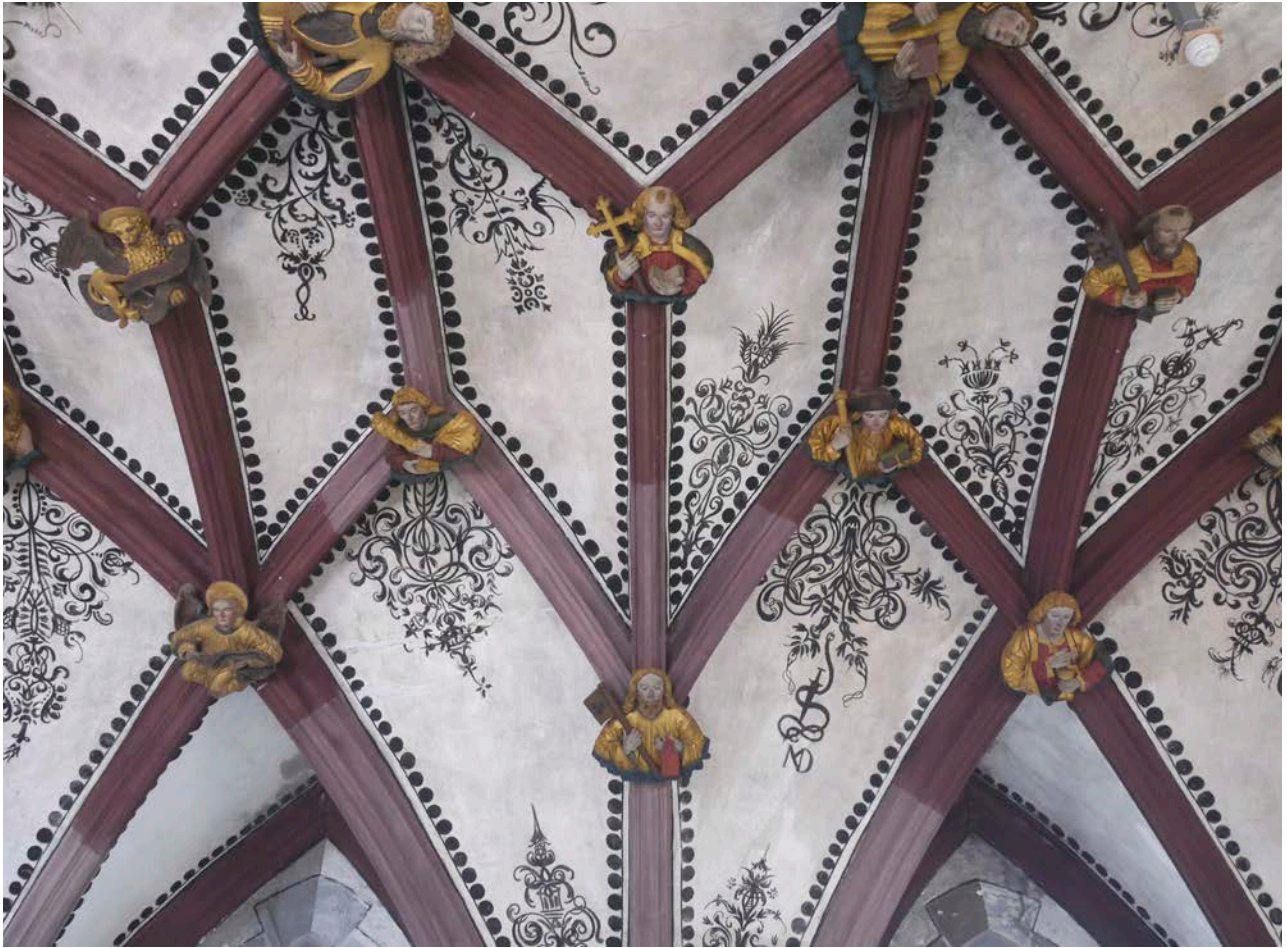
Seite 12

Bemusterung der ursprünglichen Farbigkeit der Gewölberippen. Der Farbwert des originalen Anstrichs (Caput - mortuum) ist um einige Farbnuancen heller als der Anstrich von 1910. Die originale Farbigkeit konnte am Übergang der Rippenanfänger zum Gewölbe sowie auf den Rückseiten der Schlusssteine abgenommen werden.

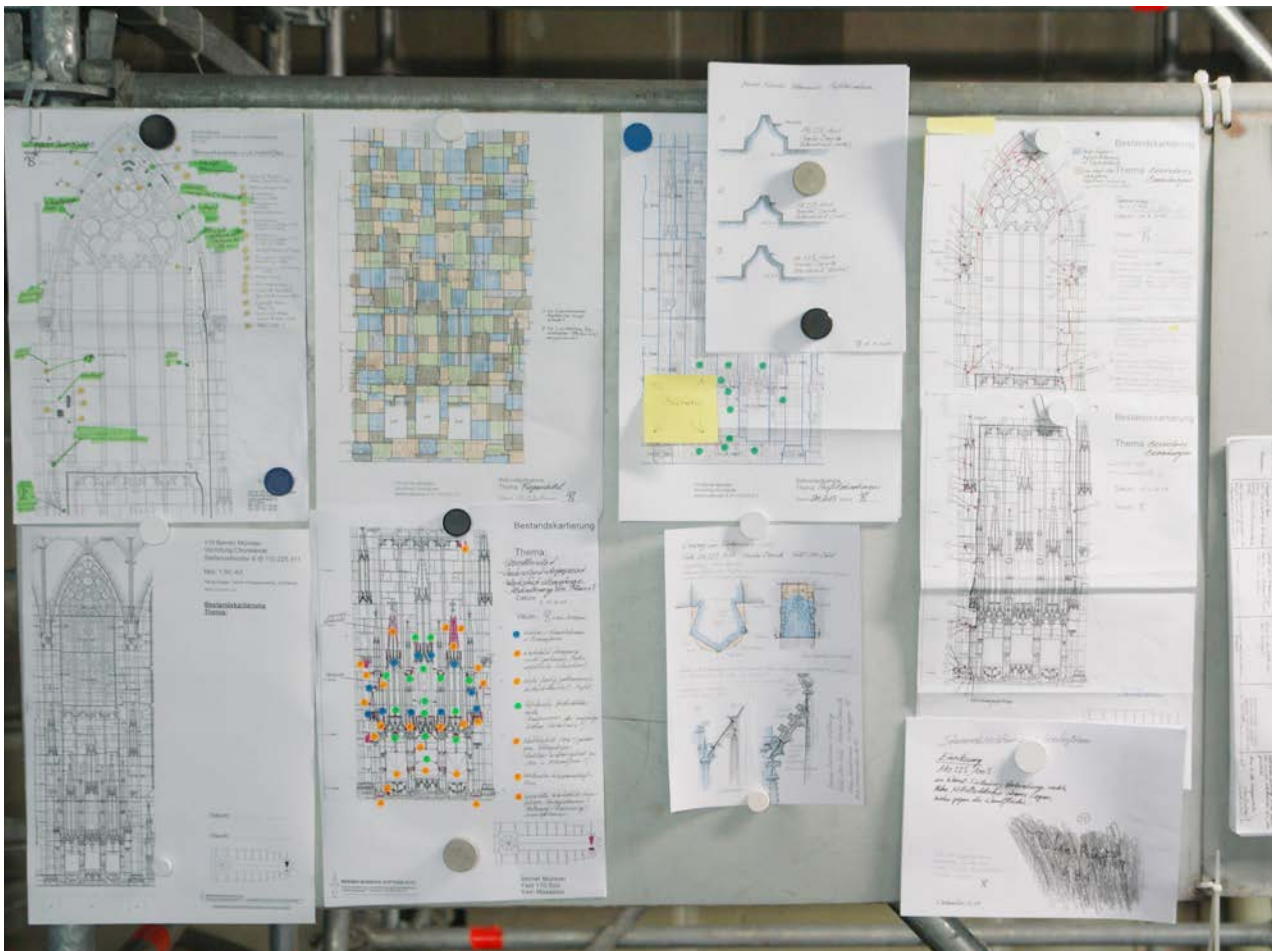
Seite 14-15

Auszug aus der Arbeitsdokumentation: Beim Reinigen der Wände entdeckte Besonderheiten und Details werden von der Bauhütte akribisch gesammelt und auf Plänen festgehalten. Diese Leistungen werden über das Nationalfondsprojekt und durch die Burgergemeinde Bern separat finanziert.

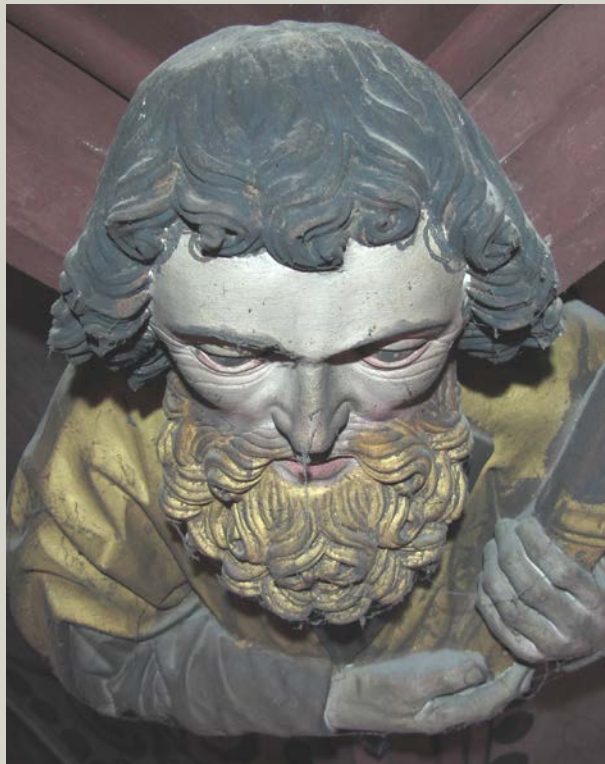
Nr. 70 - Bartholomäus, Vorzustand 2014

Die Schlusssteine im Chorgewölbe waren letztmals 1910/11 von einem Gerüst aus zugänglich. Damals wurde das Gewölbe „mit dem Besen abgefegt“. Ansonsten erfolgten praktisch keine Massnahmen. Seit gut 100 Jahren ist das Gewölbe sich selbst überlassen. Eine Folge davon ist die starke Verschmutzung. Dabei hat nicht zuletzt der Einbau einer Warm-
luftheizung mit Gebläse im Münsterkeller und Ausblasstellen auf Höhe der Obergadenfenster am Ende des 19. Jahrhunderts zu dicken Staub- und Russablagerungen auf den Figuren geführt.

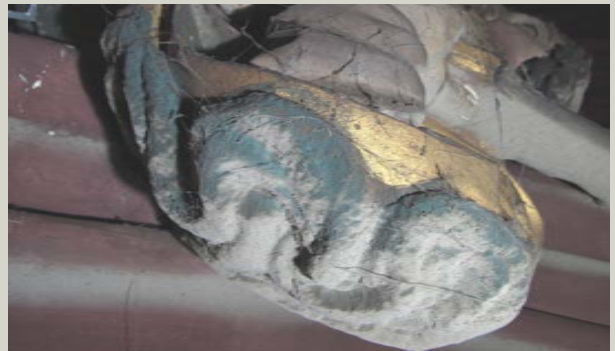
Nr. 70 - Bartholomäus: Detail, Vorzustand 2014

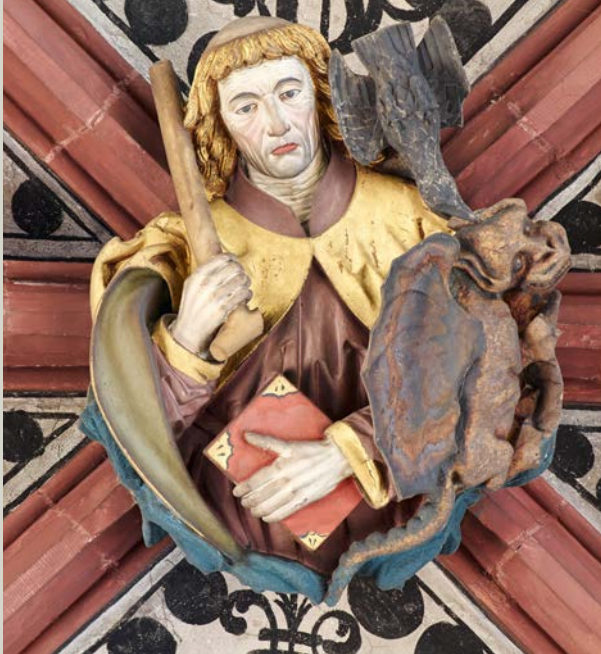
Anhand der beiden Beispiele ist sichtbar, wie unterschiedlich die Qualität der Bildhauerarbeiten ist. Einige Schlusssteine wurden sehr detailreich und naturgetreu gehauen und andere sind eher einfach gestaltet. Dies deutet auf unterschiedliche Bildhauer hin.

Nr. 26 - Cyracus

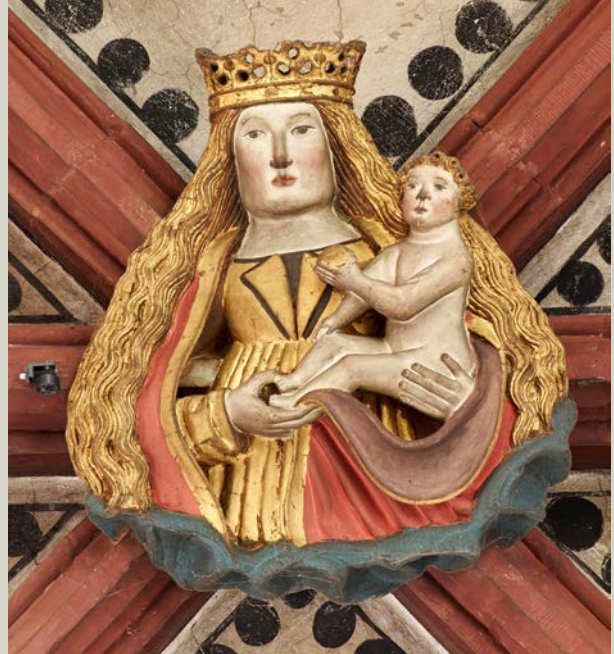
Nr. 81 - Maria

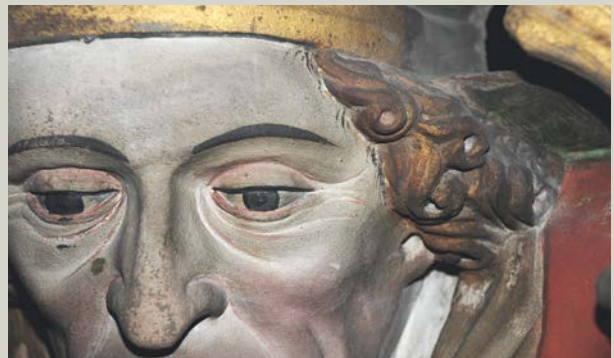
Die Farbfassung der Schlusssteine wurde naturgetreu und nach einem klaren Programm aufgebracht. Unterschiedliche Stoffarten (matte Leinenstoffe oder glänzende Seide) wurden sorgfältig imitiert. Viele Details, wie das rote Innenfutter von Mänteln, sind für den Betrachter von unten gar nie sichtbar. Männern wurden oft Dreitagebärte gemalt, Runzeln wurden durch Farbakzente kontrastreich gestaltet. Frauen sind meist jugendlich und mit perfektem, porzellanartigem Teint dargestellt.

Nr. 16 - Remigius (Runzeln, gemalter Haaransatz)

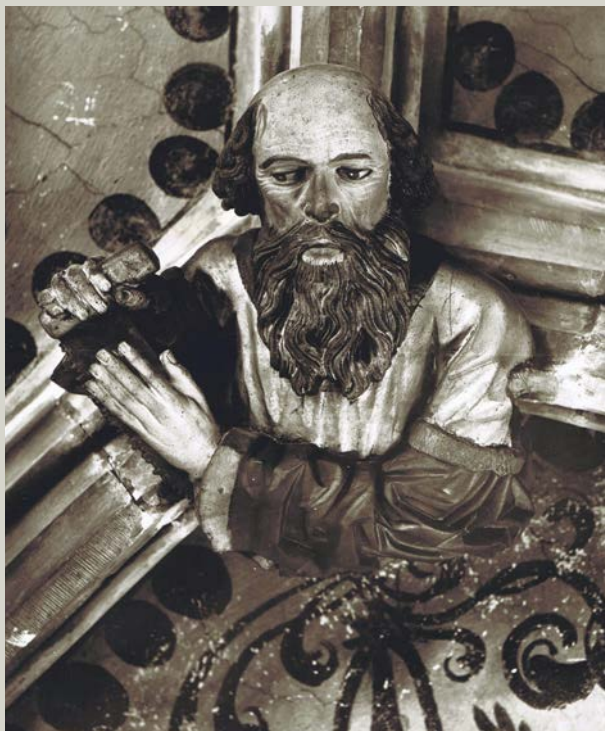
Nr. 82 - Joseph, Vorzustandsfoto 1910 (Archiv KDP)

Der Vergleich der historischen und der aktuellen Aufnahme oben zeigt keine Übermalung der Farbfassung und nur minimalste Veränderungen im Zustand der Farbfassungen der Schlusssteine seit 1910. Fehlstellen wurden 1911 belassen und nicht retuschiert. Einzig die blauen Wolken unter den Büsten wurden 1910 neu blau gefasst. Die Farbfassung der Gewölberippen hingegen wurde 1911 komplett erneuert. Das heutige Rot ist deutlich satter und dunkler als das ursprüngliche.

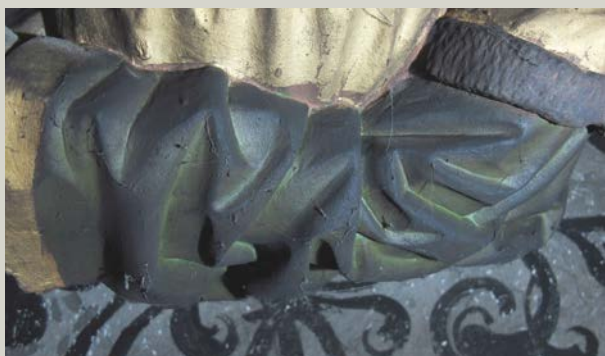
Nr. 82 - Joseph, Detail Ärmel vor der Reinigung, 2014

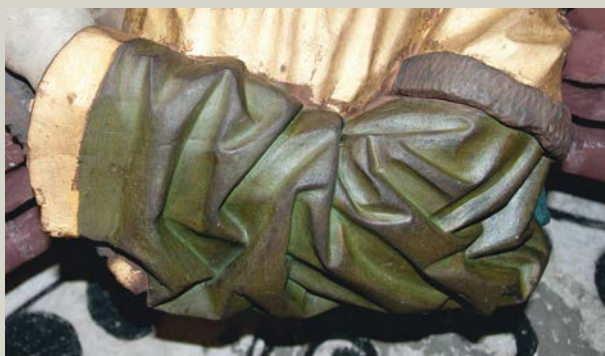
Nr. 82 - Joseph, Detail Ärmel nach der Reinigung, 2015

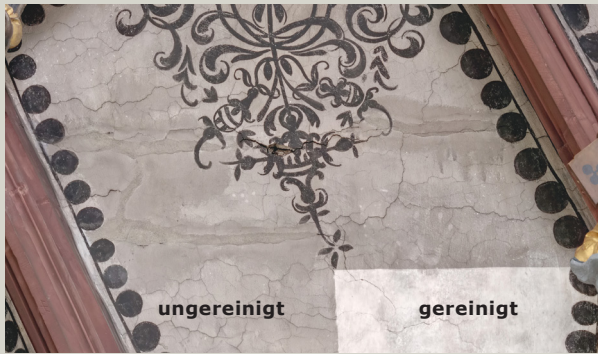
Vor der Reinigung: vermörtelte Risse wurden der grau-lich verschmutzten Gewölbekappenfarbe angepasst

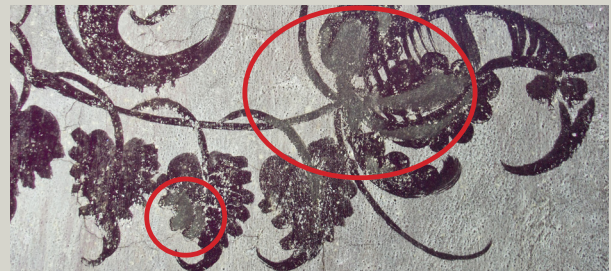
In den Ornamenten wurden um 1911 nur wenige Retuschen gemacht. Diese sind in Ultraviolettem Licht gut erkennbar.

Retuschen unter UV-Licht sichtbar (Cornelia Marinowitz)

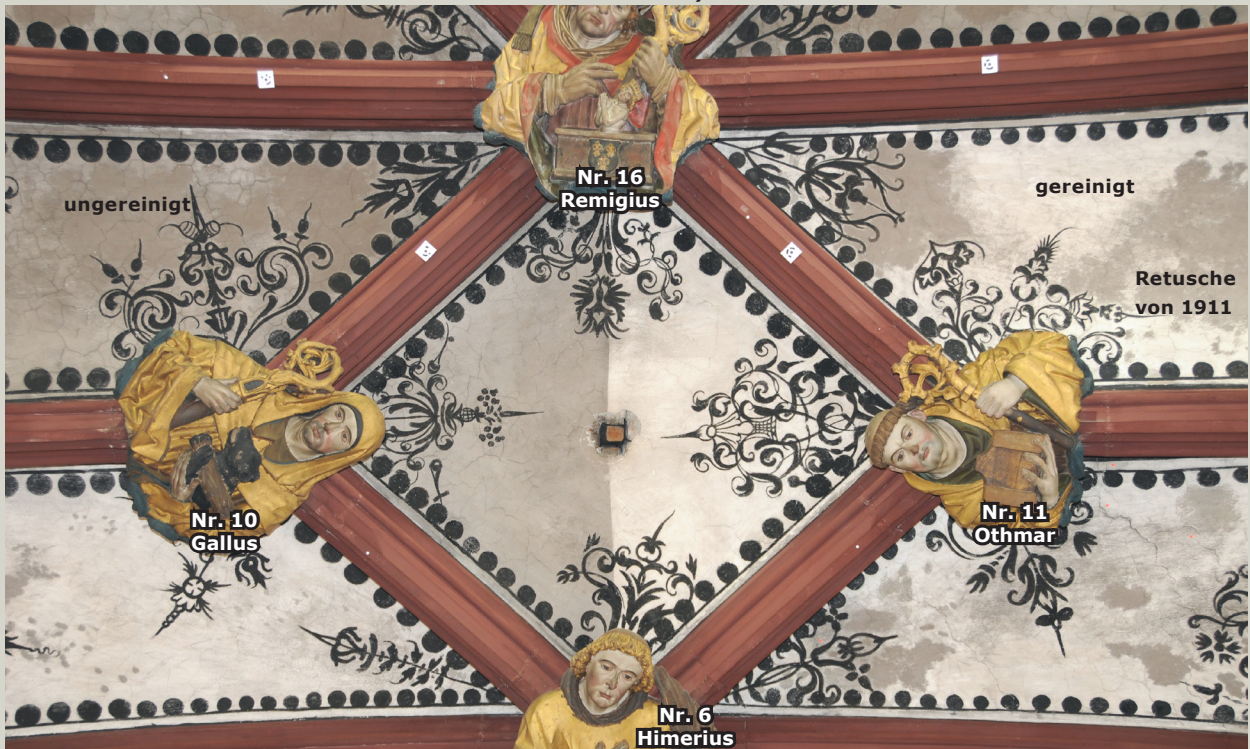
Gewölbekappen ungereinigt (links), gereinigt (rechts): graue Retuschen von 1911 kommen zum Vorschein (Nick Brändli, Zürich)

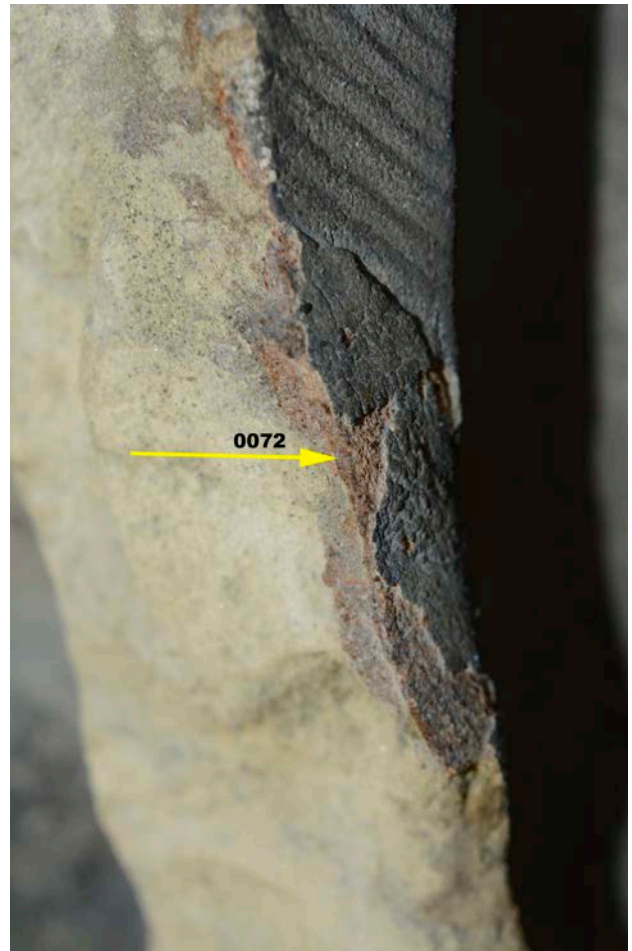
Probeentnahmestellen: Die Laborbefunde von CSC Fribourg ergaben zusammen mit den akribischen Beobachtungen der Münsterbauhütte ein relativ konkretes Bild (diverse nicht bauzeitliche Ausbesserungen und Retuschen, dicke Gipskrusten). Die Konservierungsmassnahmen konnten in Angriff genommen werden. Detailliertere Befunde sind nach der Reinigung der Oberflächen zu erwarten.

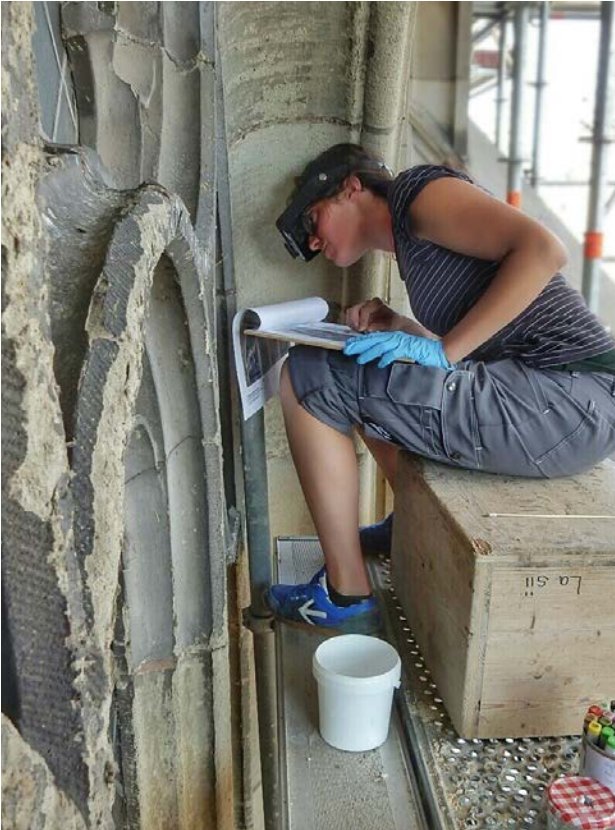
Untersuchung und Kartierung durch die Restauratorinnen der Münsterbauhütte.

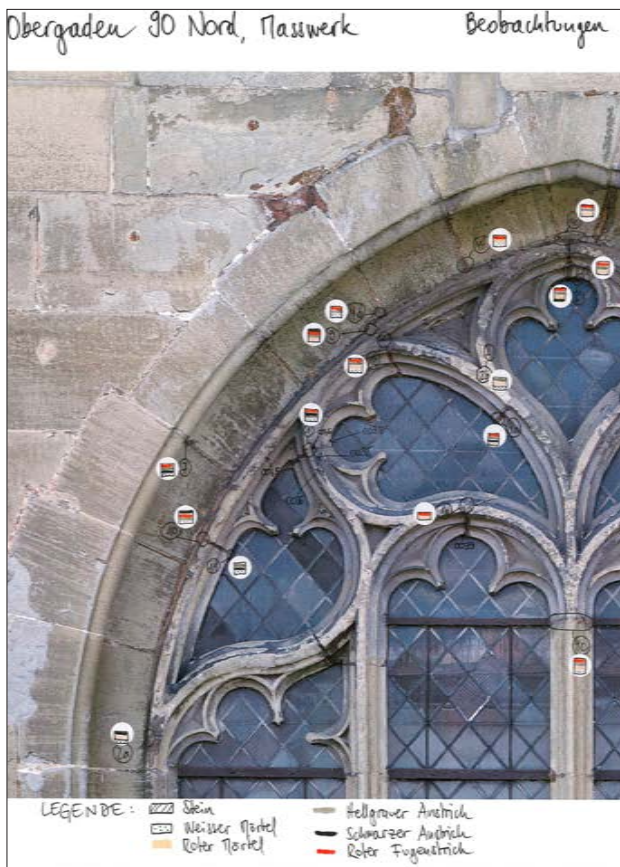
Befunde der Restauratorinnen.

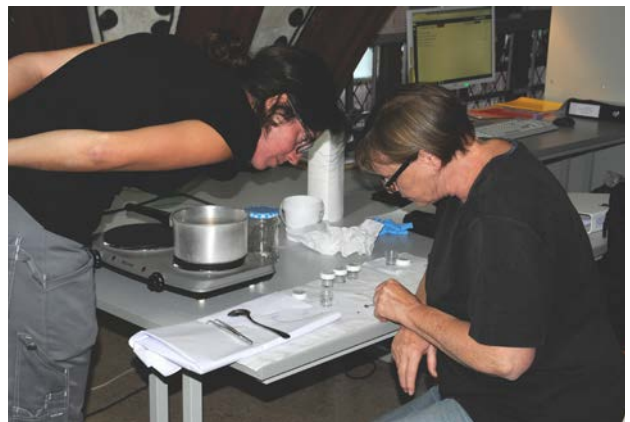
Voruntersuchung von Probenmaterial: gibt es einen Anstrich auf dem Stein?

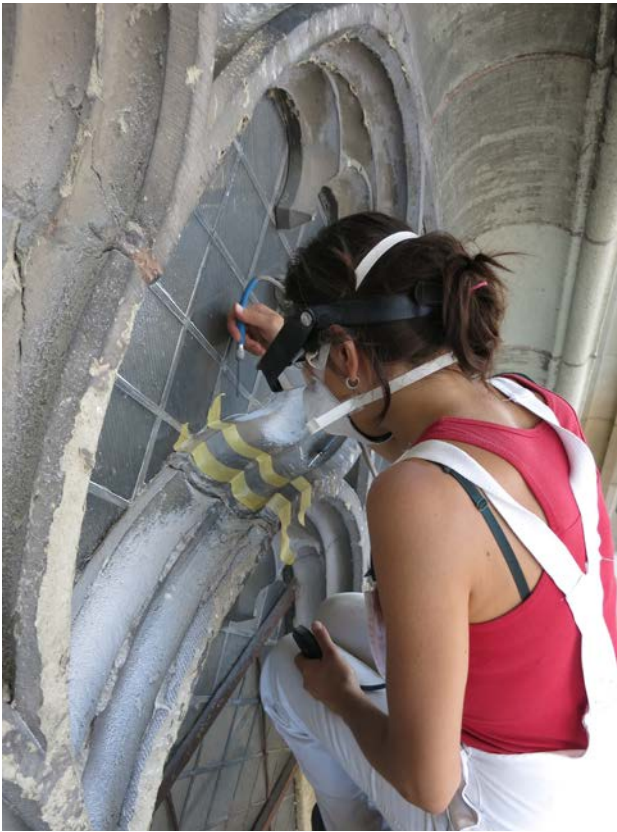
Probereinigung mit dem Mikrosandstrahlgerät.

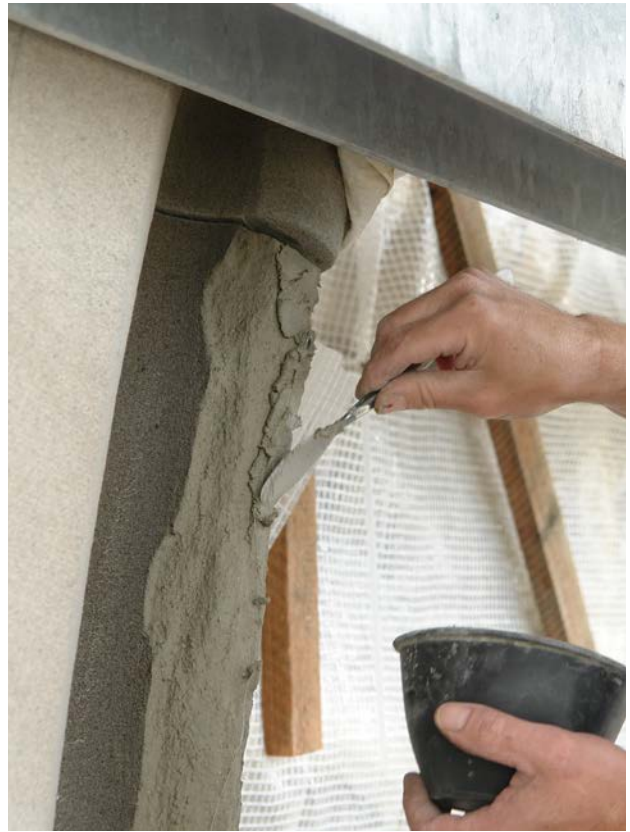
Aufmörtelung statt Steinaustausch.

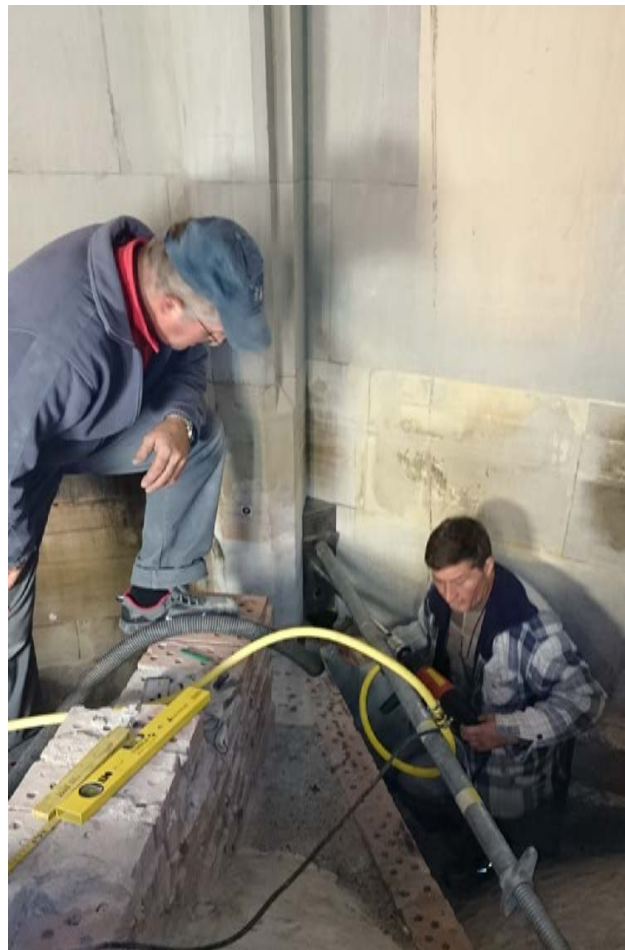
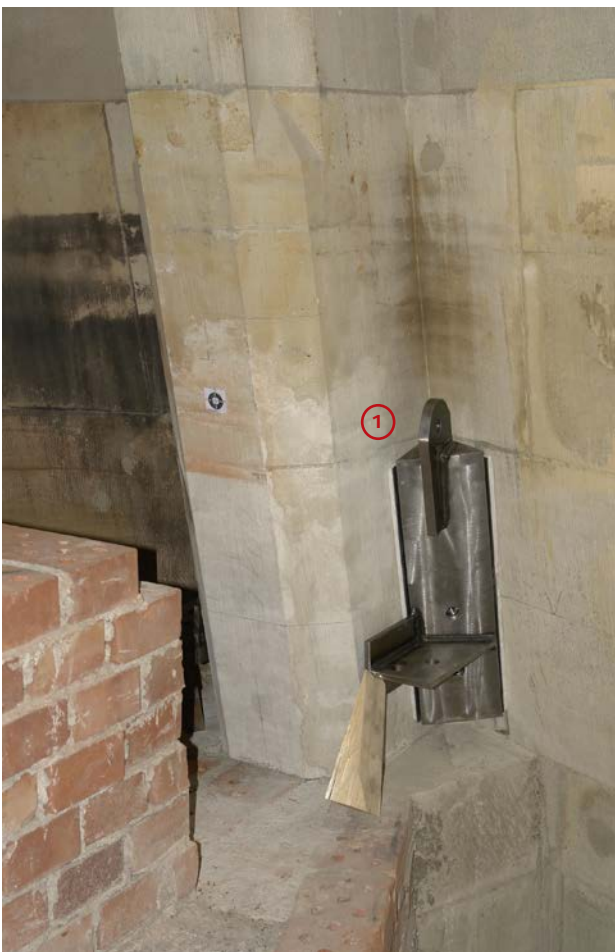
Seite 32 (u.): Nach dem Ausbauen der Gerüstplattform im Helm (1.) wurden die weiteren Montagearbeiten am Helm Fuss in Angriff genommen.

(l. und r.m.) Detailaufnahmen der "Stahlschuhe" am Helm Fuss, welche später 16 Zugstangen (Abspannung der Helmspitze) aufnehmen werden.

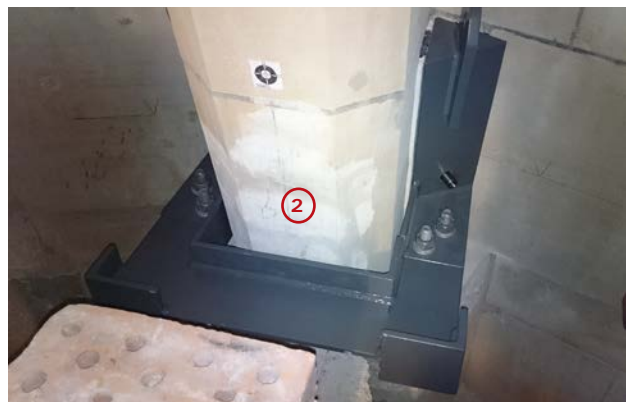
Seite 32 und 33 (o.): Verankerung der Erdbbensicherung des Turmhelms im Helm Fuss und Einleitung der Kräfte in das Oktogon. Zu diesem Zweck wurde ein innenliegender Abspannung aus Stahl montiert. Auf das ursprünglich vorgesehene Ausbetonieren der Gewölbespindel konnte damit verzichtet werden. Die Verstärkungsmassnahmen werden 2016 mit dem Einbau der "Stahlspinne" (Decke über Turmwachtgeschoss) abgeschlossen. Pläne: Hartenbach & Wenger AG, Bern.

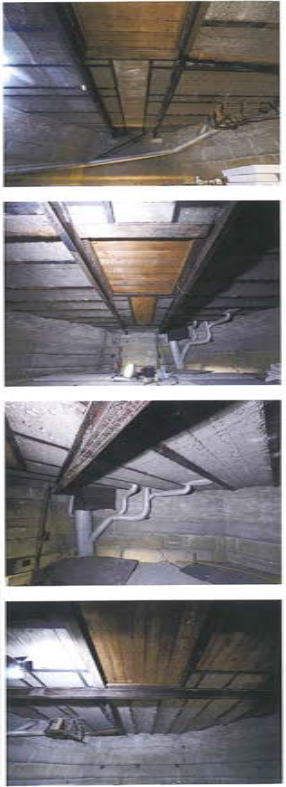
Wasserführung, Brandschutz und Tragsicherheit der Turminnenräume.

Für die Planung des neuen Fallstranges von der Achteckgalerie bis ins Erdgeschoss wurden durch die Münsterbauleitung sämtliche Durchbrüche und bestehenden Leitungen akribisch aufgenommen.

In mehreren Begehungen mit Brandschutzexperten der Gebäudeversicherung Bern (GVB) konnten seit 2010 die notwendigen Massnahmen schrittweise auf ein realisierbares Mass reduziert werden. Diese beschränken sich nun auf die Ertüchtigung der Decke über der oberen Glockenstube (Brandabschnitt zur Turmwohnung) und die bessere Abschottung diverser vertikaler Durchbrüche.

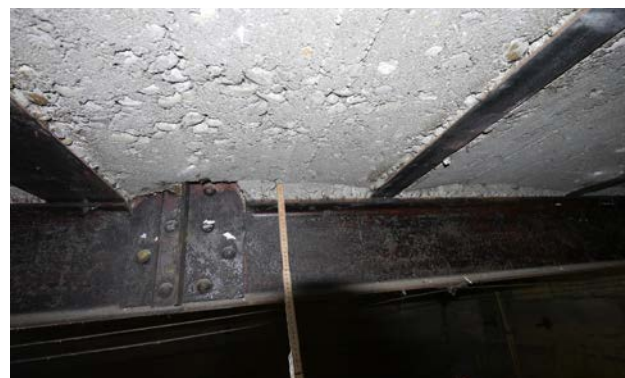
Die Statik der Stahlkonstruktion der Turmwohnung gab Anlass zur Besorgnis. Zusammen mit den Bauingenieuren werden seit 2015 alle Auflager geprüft und wo nötig verstärkt. Diese Massnahmen dauern 2016 an.

(o.) Decke über oberer Glockenstube: Aufnahmen Kappendecke und Stahlträger sowie der bestehenden Leitungsdurchbrüche.

(m. und r.) Aufnahmen der Nietverbindungen der Primärkonstruktion (Gitterträger) und rechnerische Annäherung. Planausschnitt: Hartenbach & Wenger AG, Bern.

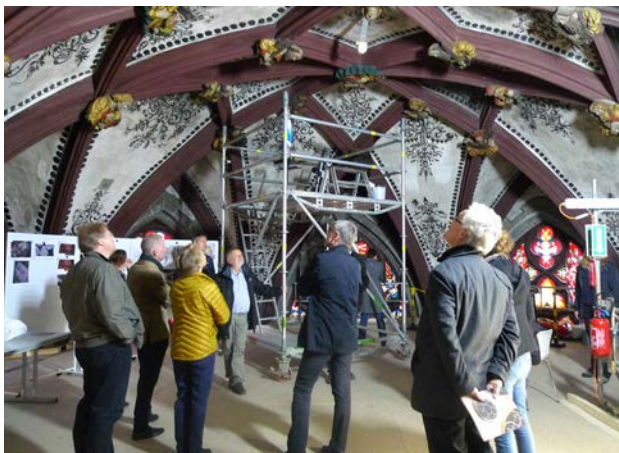
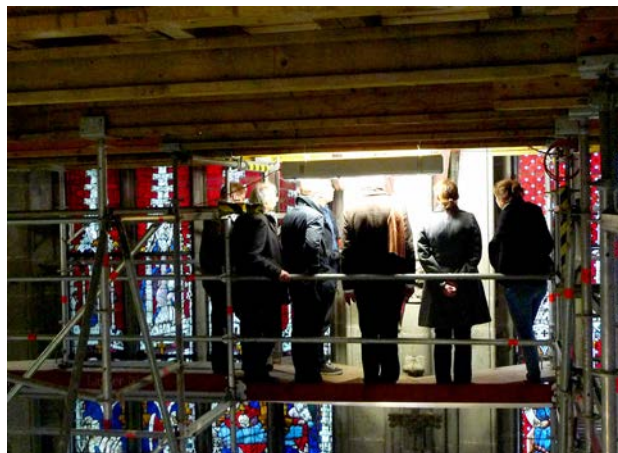
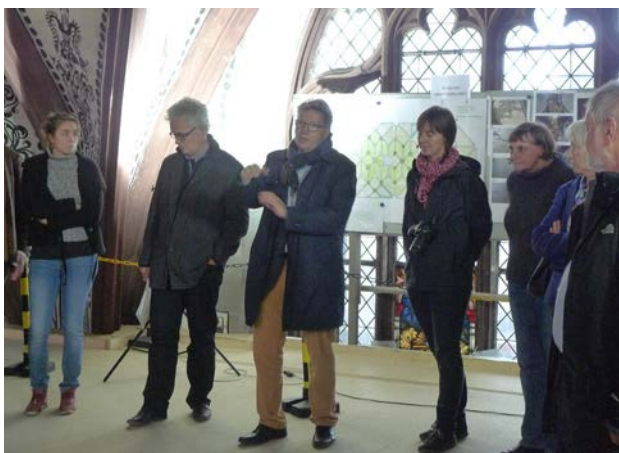
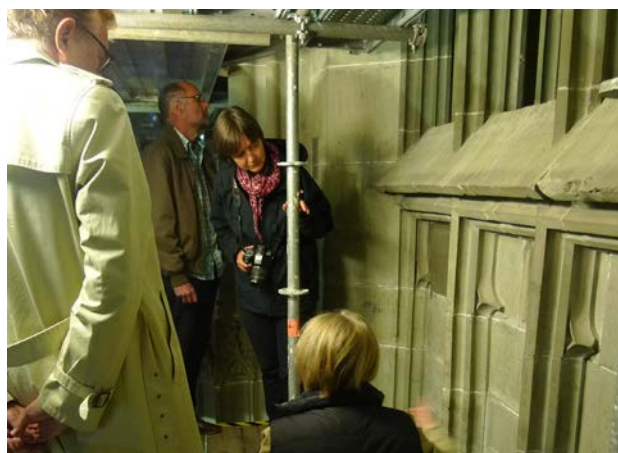
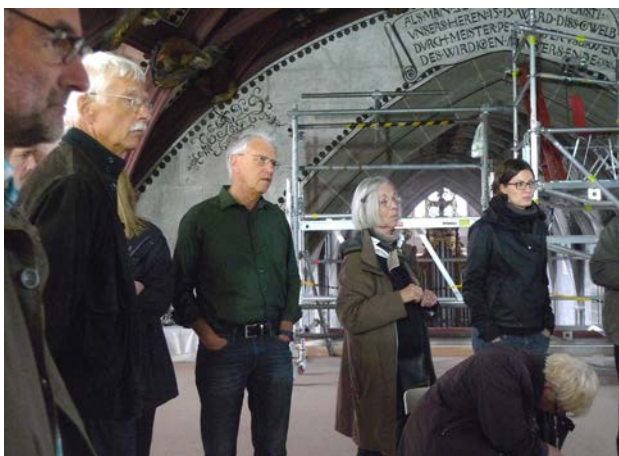
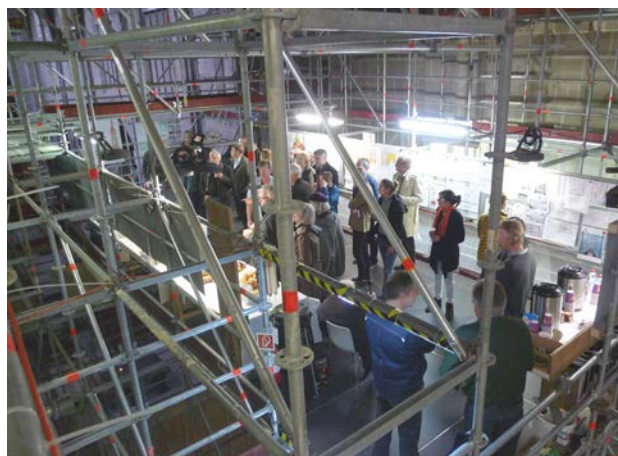
1910/11 wurden von 15 Schlusssteinen Gipsabgüsse angefertigt (r.u.). Das verwendete Trennmittel hinterliess einen weisslichen Schleier auf den Farbfassungen, welcher heute nur mit Mühe entfernt werden kann (l.o. und l.u.). Ausserdem weisen einige Figuren Schnittspuren auf, die beim Aufschneiden der angefertigten Negativformen entstanden sind. (r.o.).

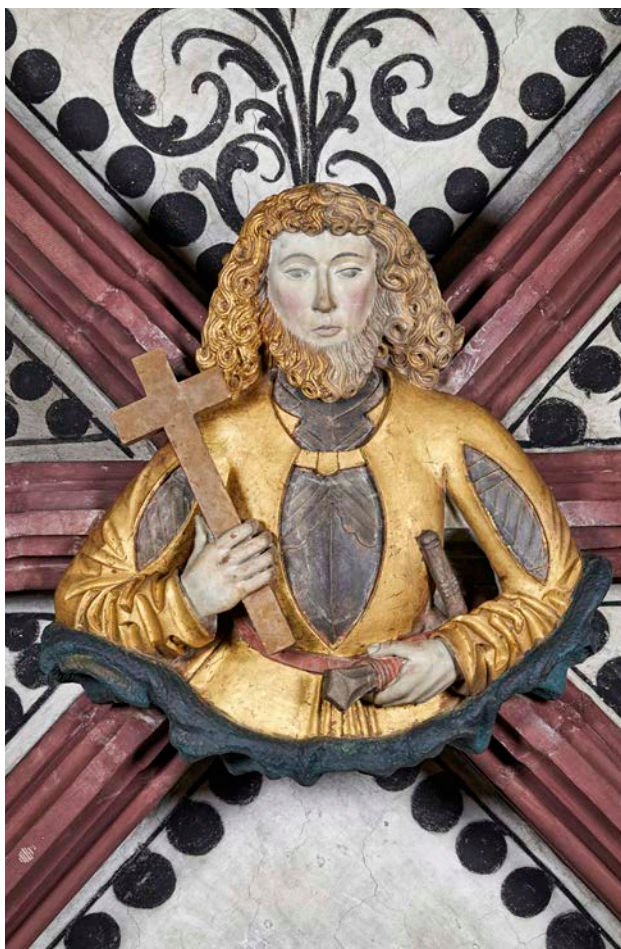
(o.) Fertiggestellte 3D-Aufnahmen von Schlussstein Nr. 52 "Laurentius" (digitale Fotogrammetrie): Aufgenommen wurden auch die nicht bemalten Rückseiten der Figuren (m. und u.). Die hohe Auflösung der Aufnahmen ermöglicht sogar den Restauratorinnen ungeahnte Möglichkeiten, Einblicke und Perspektiven, welche aufgrund der Einbausituation der Objekte vor Ort nicht möglich sind. Zu erkennen sind unter anderem Bearbeitungsspuren, die Abmessungen der verwendeten Werkzeuge, die Abmessungen der Folien des aufgebrauchten Blattgoldes u.s.w.

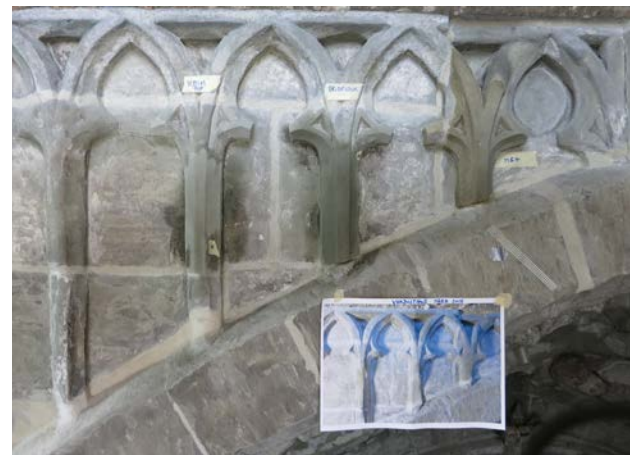
(o.) Musterflächen mit verschiedenen Mörteln am Südportal der Kathedrale Fribourg, angefertigt durch Peter Völkle. Im Auftrag von Denkmalpfleger und Architekt Stanislas Rück begleiten Annette Loeffel und Peter Völkle die Natursteinarbeiten in beratender Funktion. Dabei profitiert auch die Münsterbauhütte von neuen Inputs aus den diskutierten Lösungsansätzen.

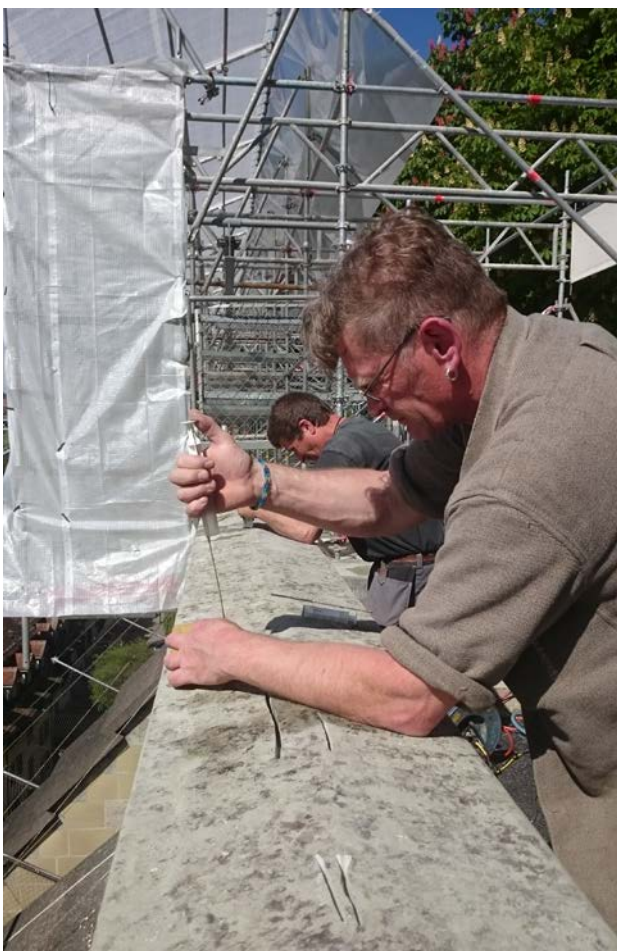
Münsterplattform Bern
 (u.l.) Riss- und Schalensanierungen an der Brüstungsab-
 deckung Süd (um 1780) durch Marcel Maurer und Ueli
 Aeschbacher.
 (m.) Die überlangen originalen Abdeckplatten konnten
 mit wenigen konservierenden Eingriffen erhalten werden.

An der Berner Münsterplattform arbeitete die Münsterbauhütte zeitweise an der Brüstungsmauer mit. Hier war sie vor allem mit Riss- und Schalensanierungen beschäftigt.
