Turmachteck

Unteres Achteck

Turmwohnung

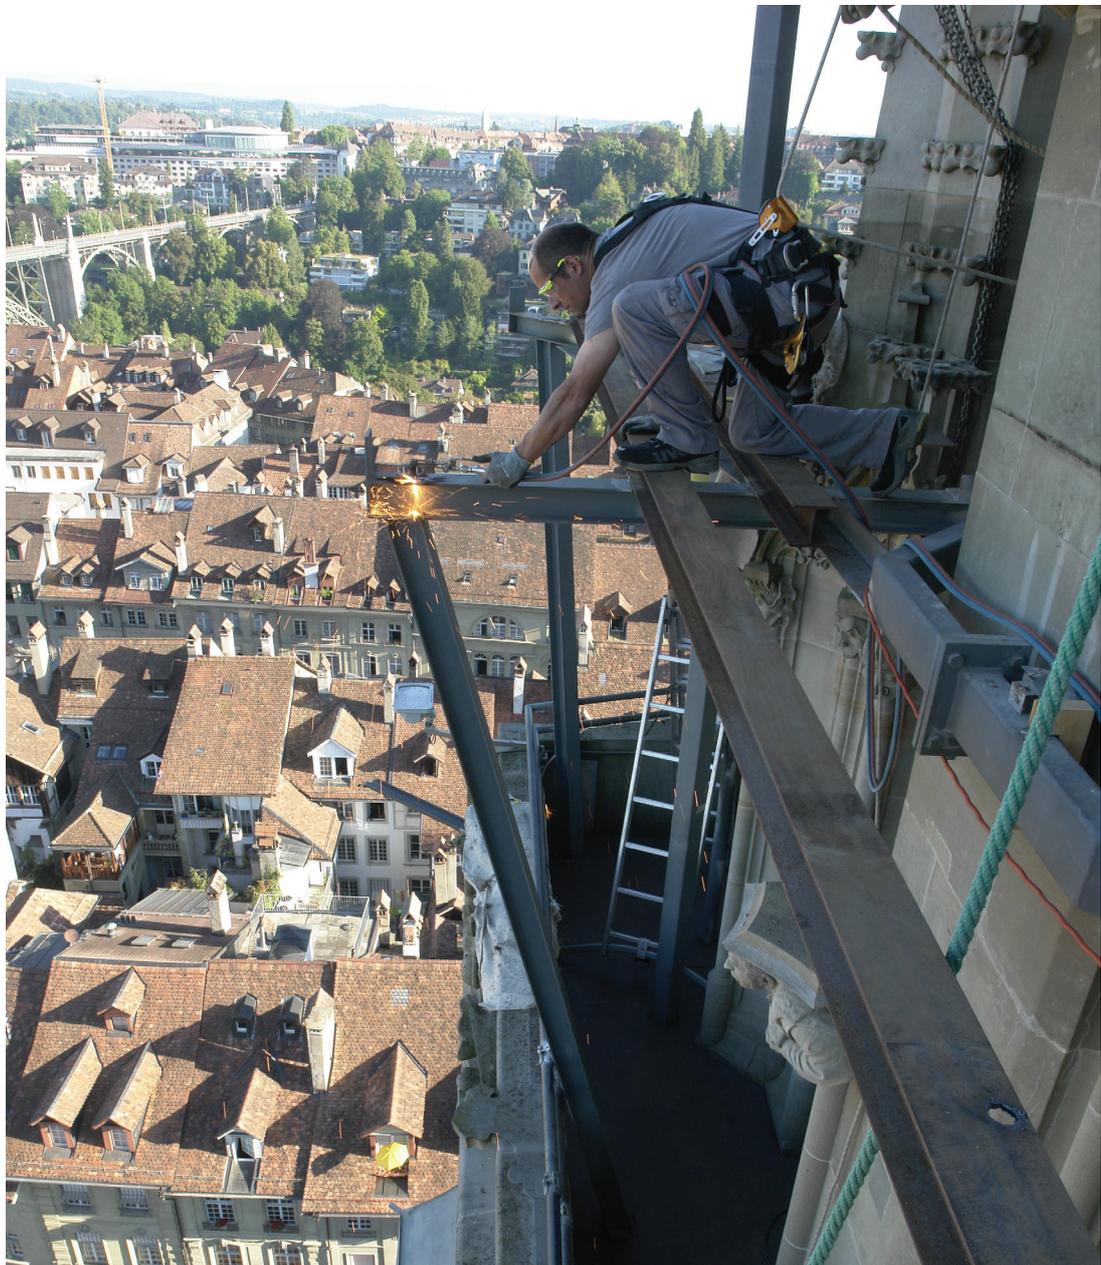
- Seite 23** **u.** **Demontage der 2005 eingebauten Stahlträger und -böcke (Gerüstbasis über Viereckgalerie) mit Schneidbrenner durch Marcel Schwegler.**
- Seite 24** **o.l.** **Vorzustand des bisher durch die Gerüstbasis verdeckten Fassadenbereiches.**
o.r. **Gleicher Bereich nach der Restaurierung durch die Münsterbauhütte.**
u.l. **Vorzustand Fensterlaibung Süd.**
u.r. **Aufmörtelungen und Schalensanierung im Fensterbereich West.**
- Seite 25** **o.** **Der bisher durch den Ringanker verdeckte Bereich konnte 2016 restauriert werden.**
u. **Abdichtung der wieder montierten Fensterrahmen.**

Wegen dem umlaufenden Stahlring, der 2005 vier Meter über der Viereckgalerie für den Bau des Turmgerüsts um das untere Achteck montiert wurde, blieb dieser etwa ein Meter hohe Bereich für die Steinrestaurierung in den letzten Jahren nicht zugänglich. Die Gerüstplattform wurde nun zurückgebaut und die 2005 eingebauten Stahlträger und -böcke mittels Schneidbrennern demontiert. Diese umfangreiche Arbeit erforderte eine sehr sorgfältige Vorgehensweise und die Mithilfe der Münsterbauhütte, da die Demontage der schweren Stahlelemente in einer Höhe von 50 Metern zu jeder Zeit sicherheitsrelevant war. Auf der Südseite bleibt ein Teil des Gerüsts für den Liftzugang bis auf weiteres erhalten.

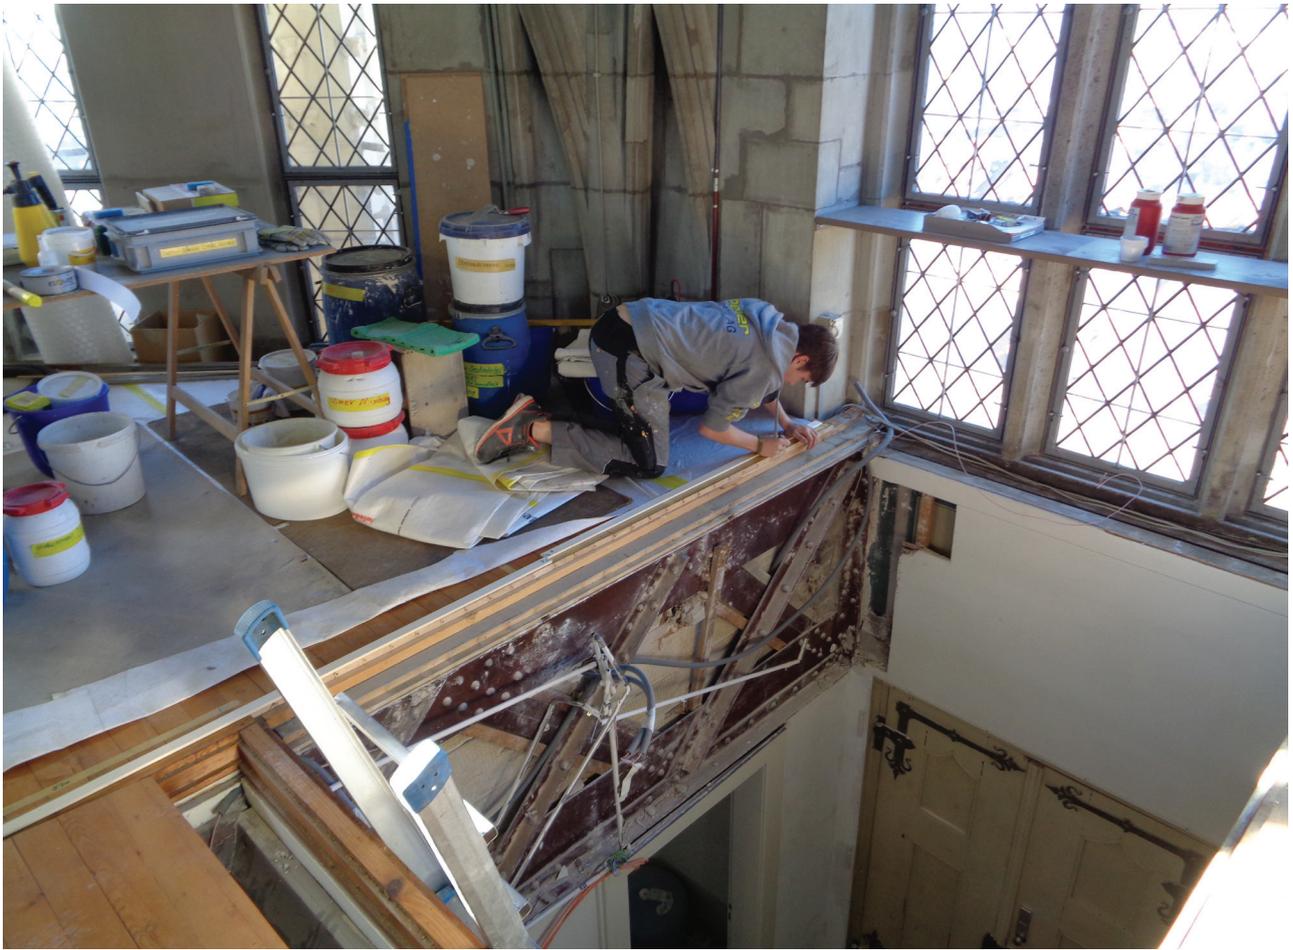
Seite 28

o. Sanierung des Bodens über der Turmwohnung.

- Freilegung und Sanierung der Auflager (Stahlträger) der Betonkappendecke über der Turmwohnung, Ausbetonieren der Schwellen von oben (Ortbeton).
- Restauratorische Untersuchungen an den Wandoberflächen und Dokumentationsarbeiten.
- Mithilfe bei der Gesamtrenovierung der Wohnung (Innenfassaden wo steinsichtig, Fenstermontagen, Mörtelergänzungen Böden, Retuschen).
- Einbau Brandschutzdecke über oberer Glockenstube: Ausarbeiten der vorgebohrten Auflager, betonieren Unterlage, Mithilfe beim Einbau der Stahlträger und beim Einbau der Brandschutzverkleidung.
- Überwachung der gesamten Arbeiten vor Ort.

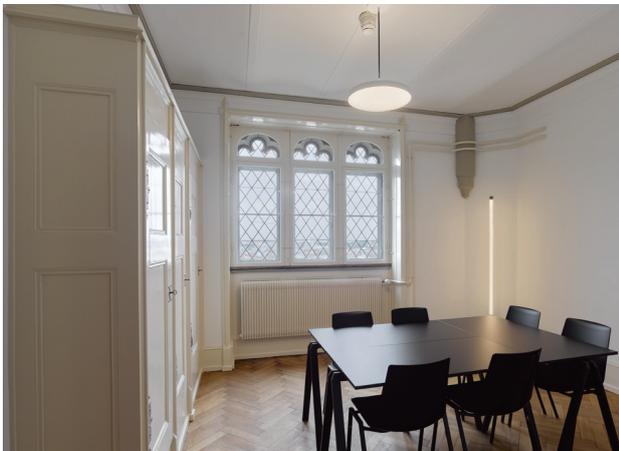
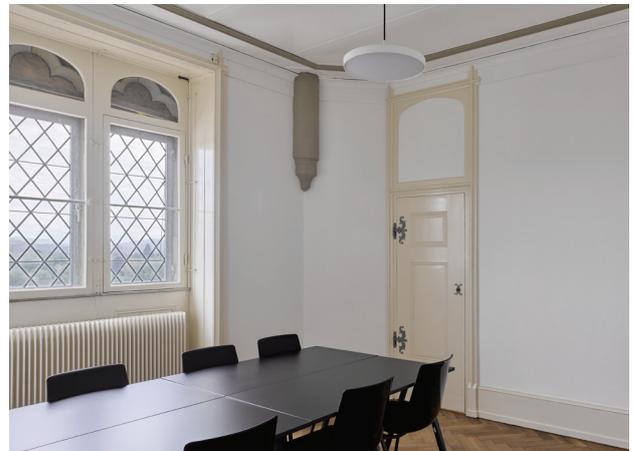
m.l. Sitzungszimmer West, Schlusszustand Frühling 2017. Foto Beat Schweizer, 2017.

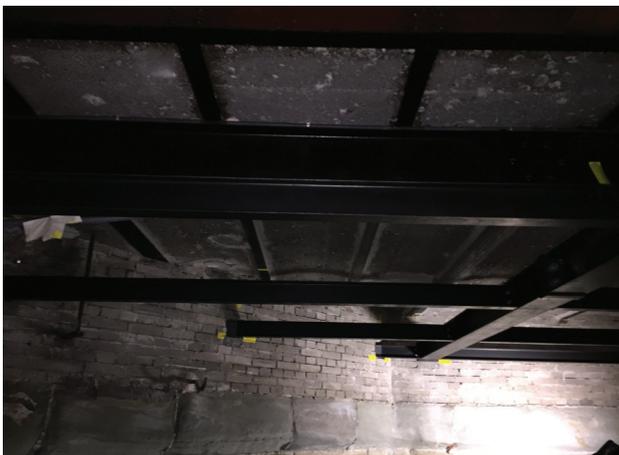
u.l. Sanierung Boden Turmwohnung (Decke über oberer Glockenstube). Einbau verstärkende Stahlkonstruktion.

Dies bedeutete umfassende Sanierungsmassnahmen sowohl an den bestehenden Zu- und Ableitungen, Sanitär- und Elektroinstallationen als auch betreffend Brandschutz (Decke über Glockenstube). Gleichzeitig waren die aus statischen Gründen notwendigen Verstärkungsmassnahmen an den Deckenauflagern auszuführen. Die Stahlaufleger aus dem 19. Jahrhundert waren aufgrund längerer Undichtigkeit der Fenster und entsprechender Wassereinbrüche massiv gerostet und mussten dringend saniert werden. Die erforderliche Tragfähigkeit wurde von unten mittels zusätzlicher Stahlunterzüge wieder hergestellt.

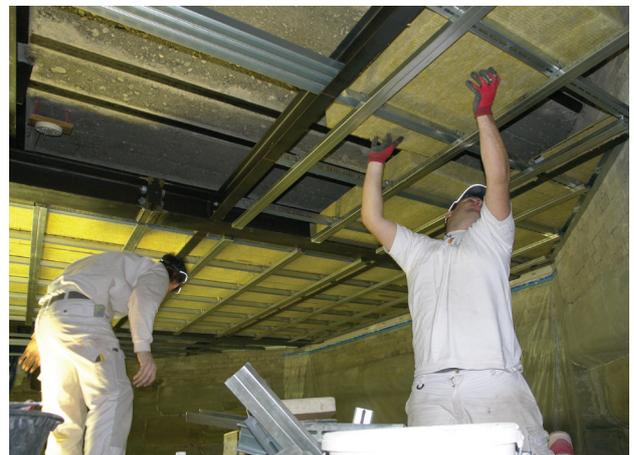
u.r. Montage der neuen Brandschutzdecke. Brandabschnittbildung Glockenstube zu Turmwohnung.

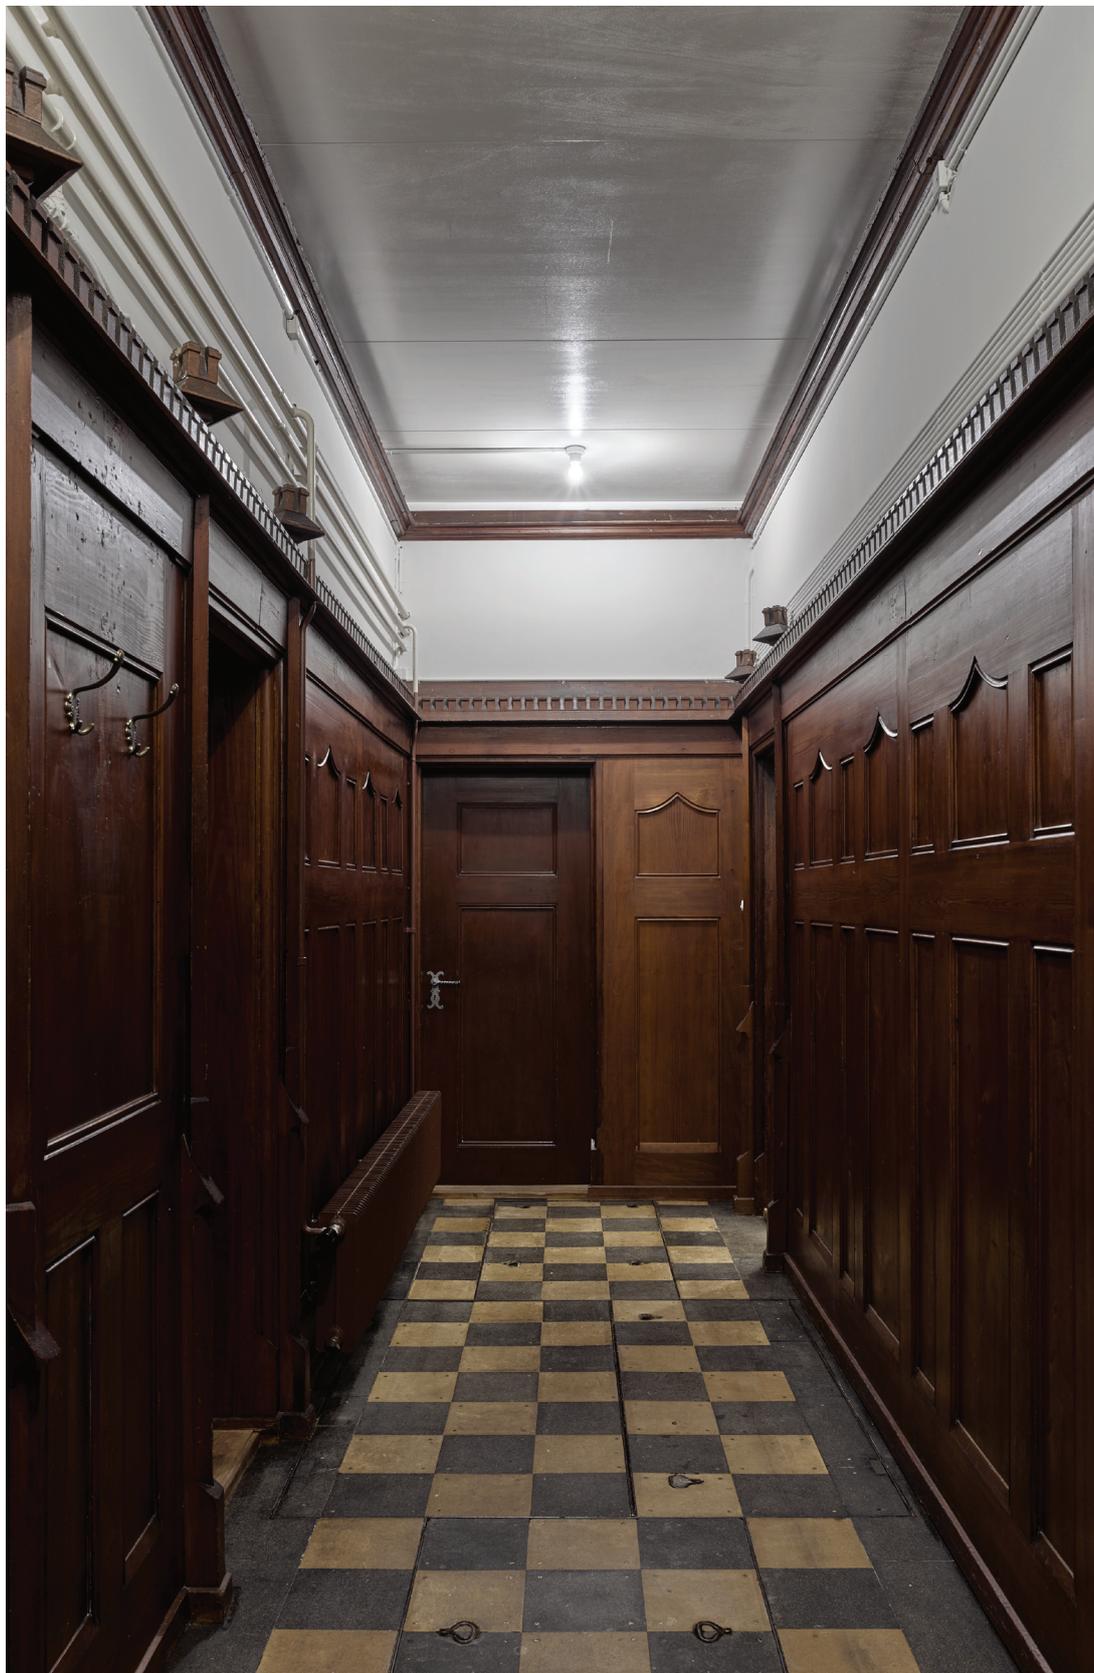
o. Blick in den fertig restaurierten Korridor der Turmwohnung. Foto Beat Schweizer, 2017.
