Chorbereich

Chorgewölbe

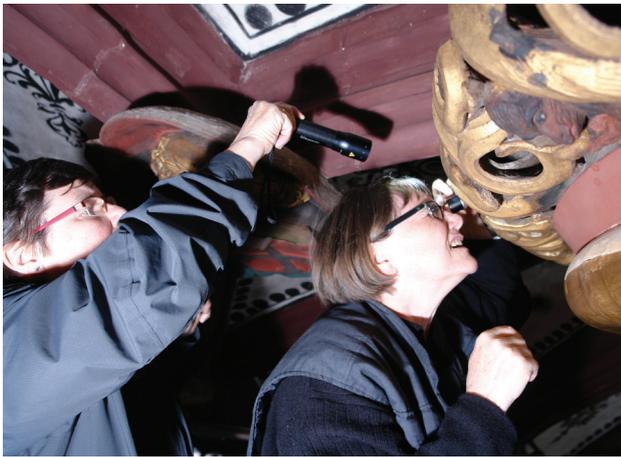
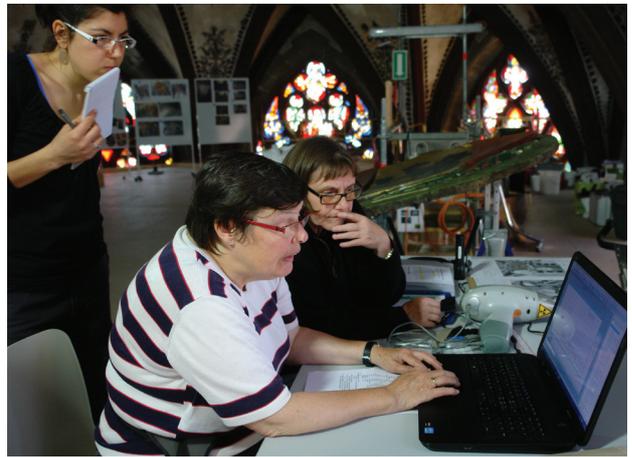
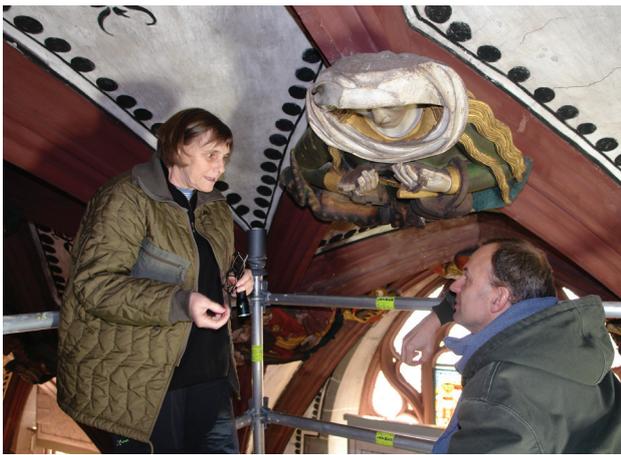
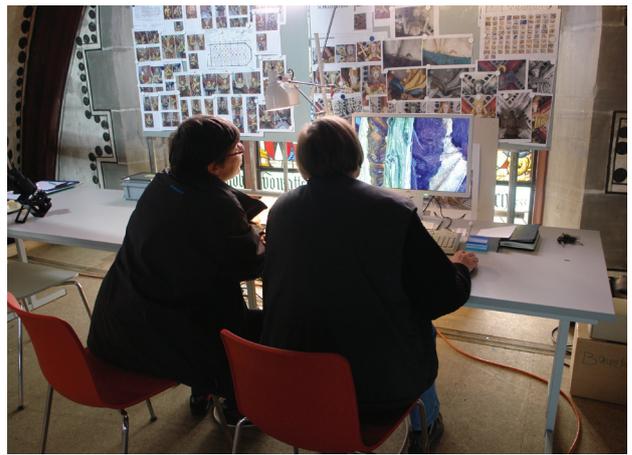
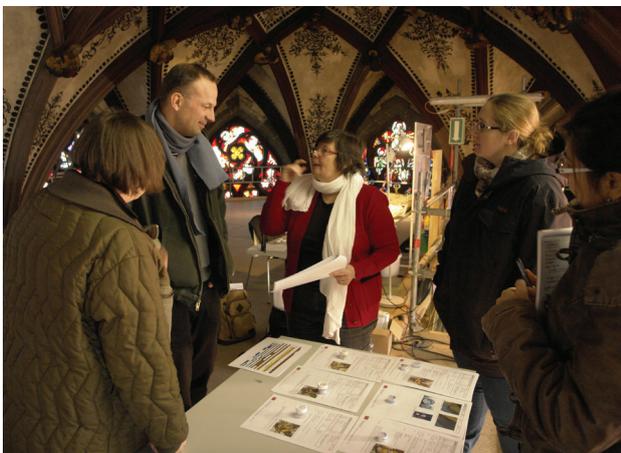
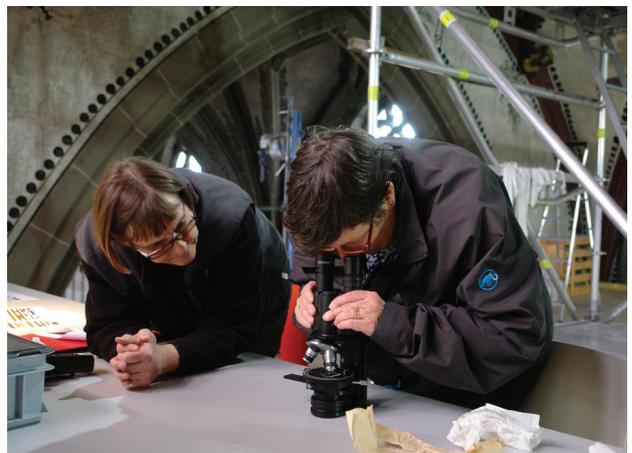
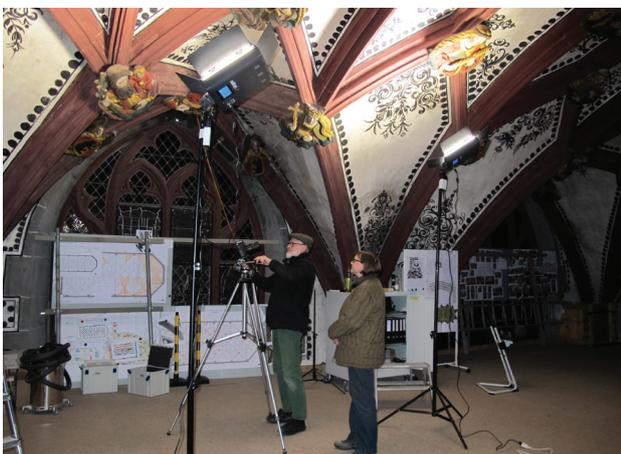
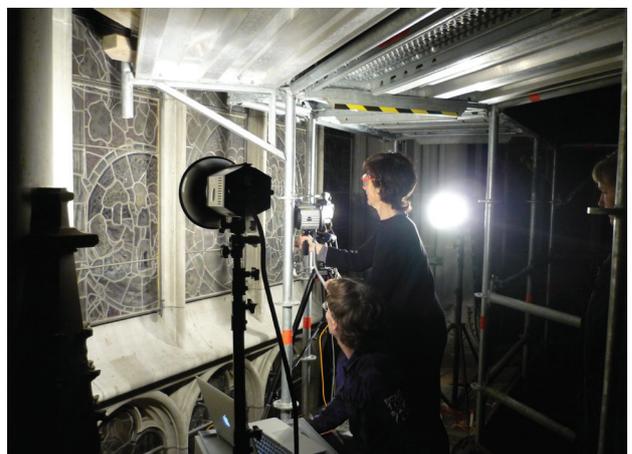
Seite 44 **Analysen der Farbfassungen und Bemalungen der Chorfenster. Befundaufnahmen und Diskussion im interdisziplinären Team, nächtliche Aufnahmen im Ultraviolett-Licht, Probenentnahmen und Betrachtung unter dem Mikroskop, Erarbeitung der Fragestellungen, Vorbereitung und Dokumentation des Probenmaterials zum Versand an das SIK-SEA in Zürich.**

Zur Untersuchung der Kaltbemalungen an den Chorfenstern (SNF-Projekt, Publikationsteil Vitrocentre) wurde direkt im Chor ein Untersuchungslabor eingerichtet. Dieses umfasst ein grosses Mikroskop, einen Leuchttisch (140x95x30 cm), Lampen und Fotoausrüstung. Sophie Wolf und Stefan Trümpler waren zusammen mit Daniel Stettler im Verlauf des Jahres 2016 öfters an den Chorfenstern anzutreffen. Während mehrerer Nächte wurden die Chorfenster auch unter UV-Licht untersucht.

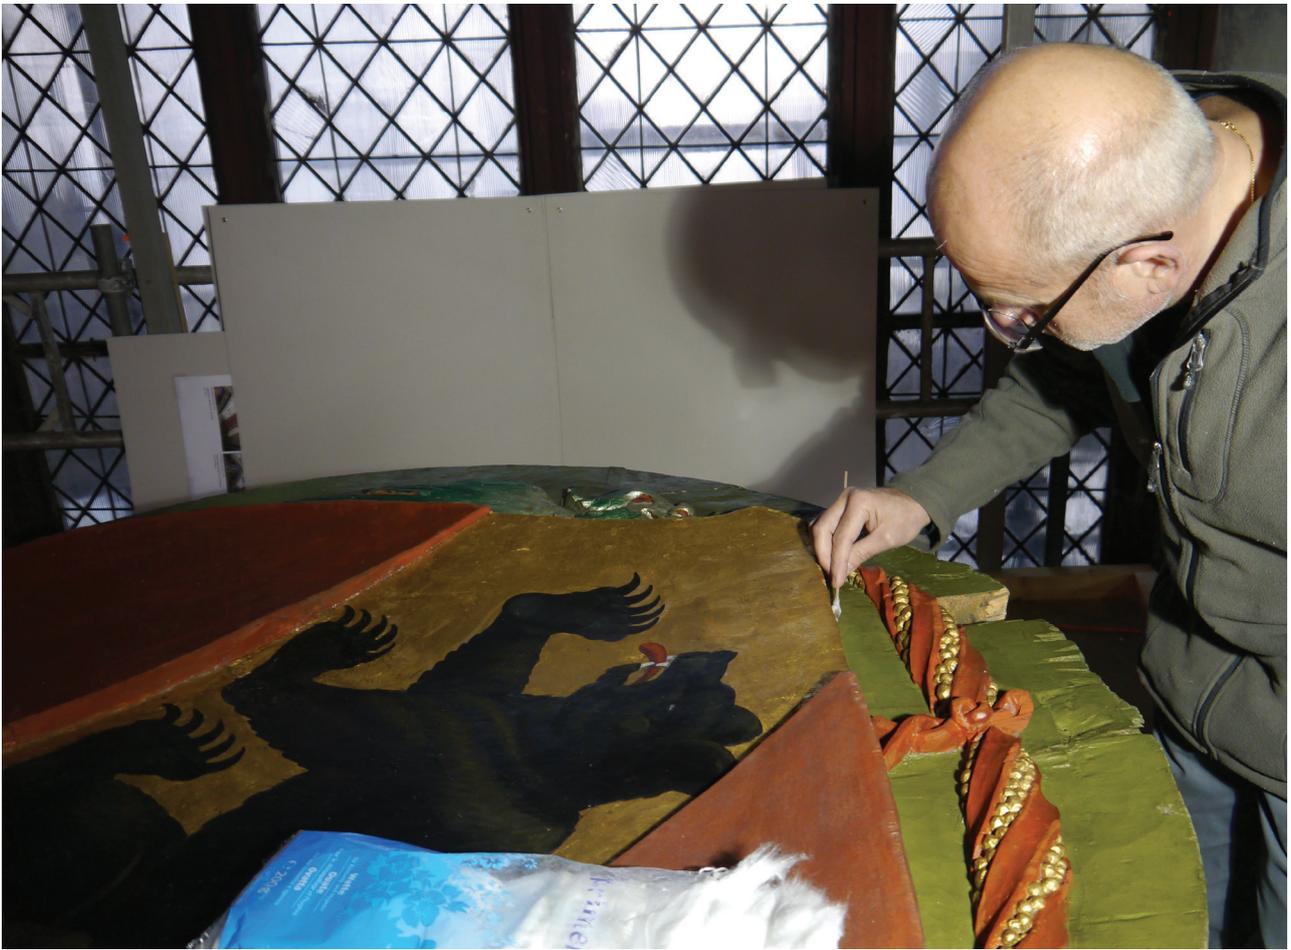
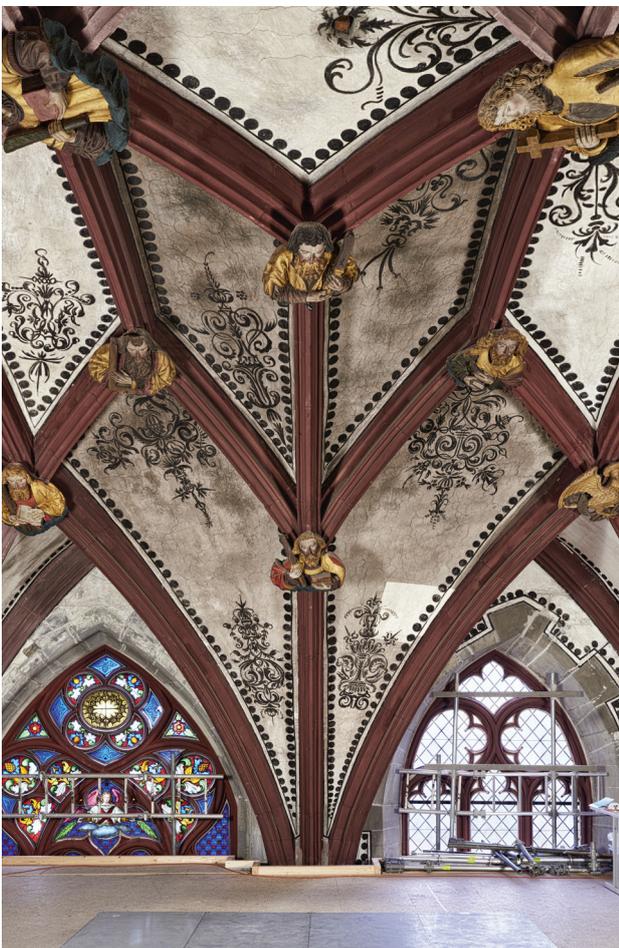
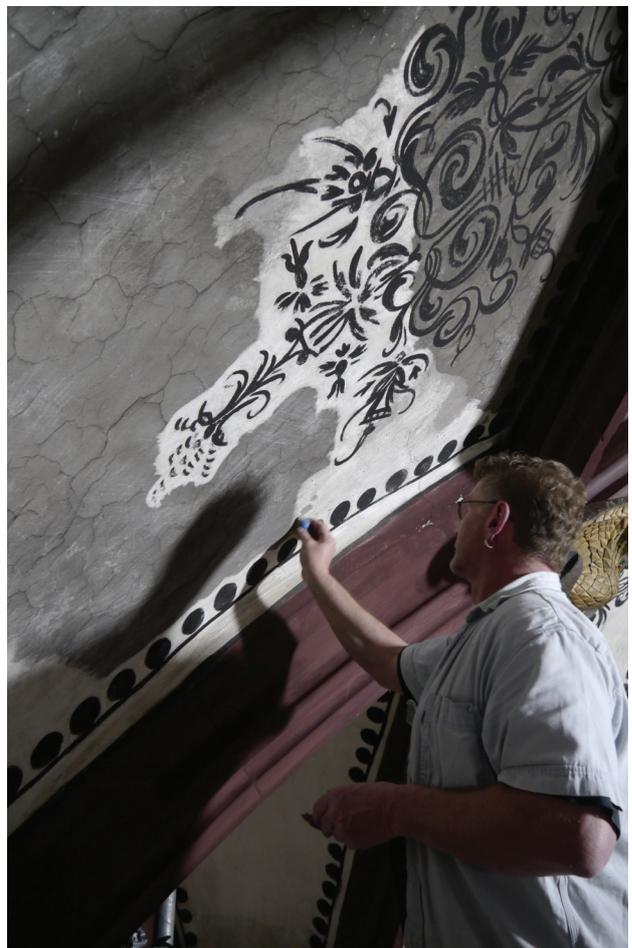
Seite 45 **o. Restaurierung des Deckels des grossen Sprengringes durch Restaurator Roger Tinguely.**
u.l. Ende 2016 konnte die Gerüsttreppe von Süd nach Nord umgebaut und die letzte Achse in Angriff genommen werden. Zwischenzustand mit gereinigten und ungereinigten Gewölbekappen. Foto Nick Brändli, 2017.
u.r. Steinmetz Marcel Maurer ging den Restauratorinnen bei der Reinigung der letzten Gewölbekappen zur Hand.

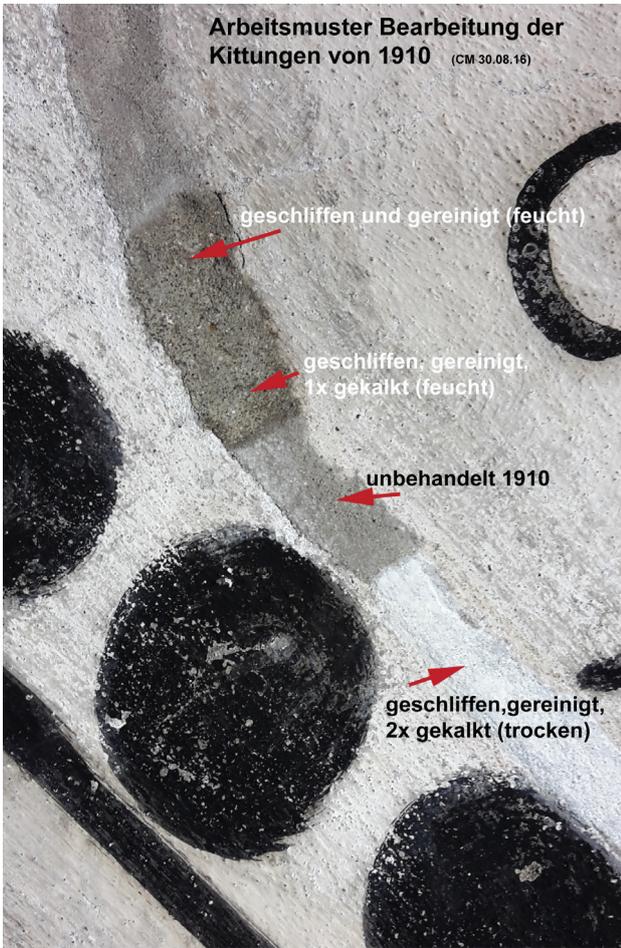
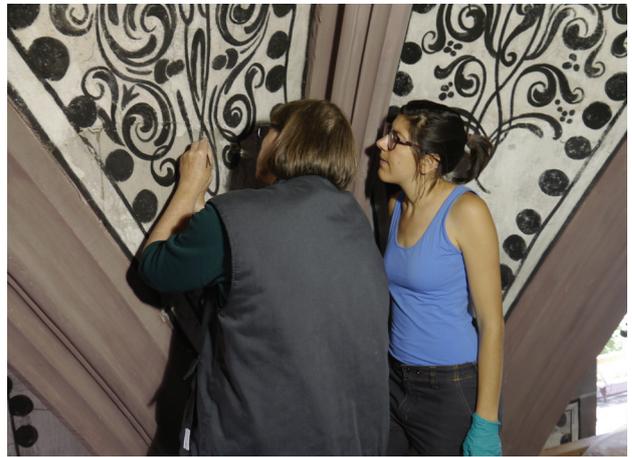
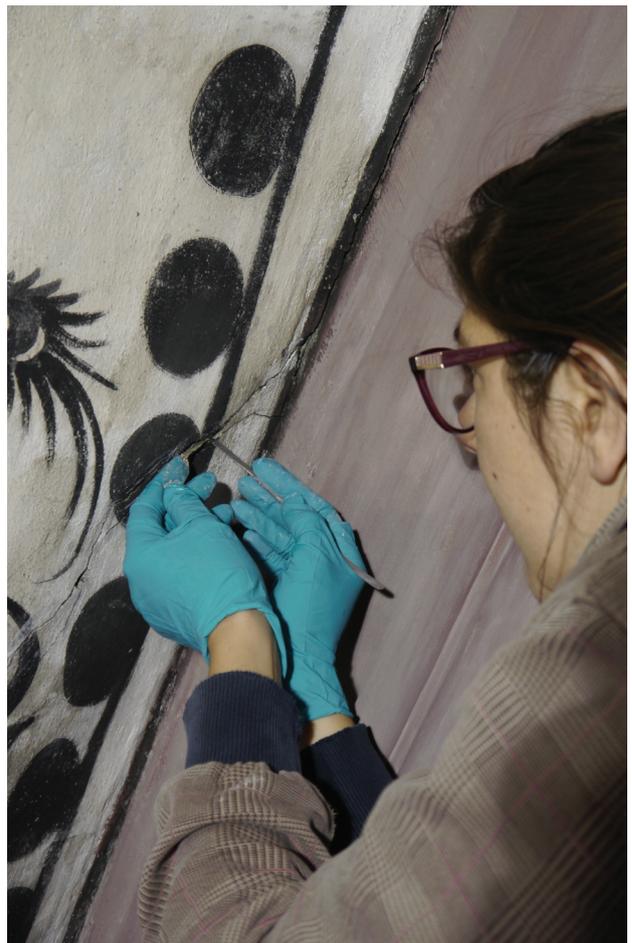
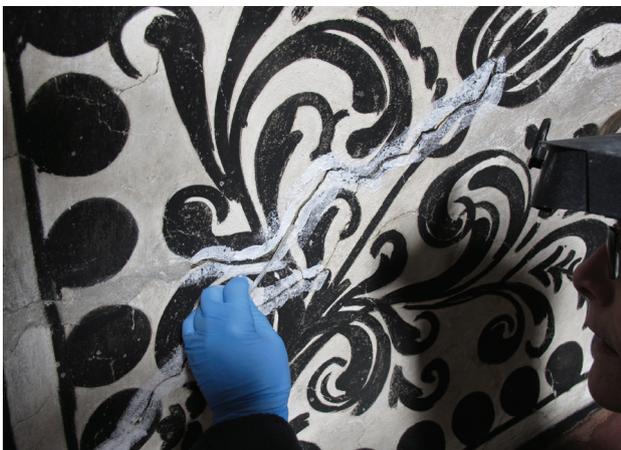
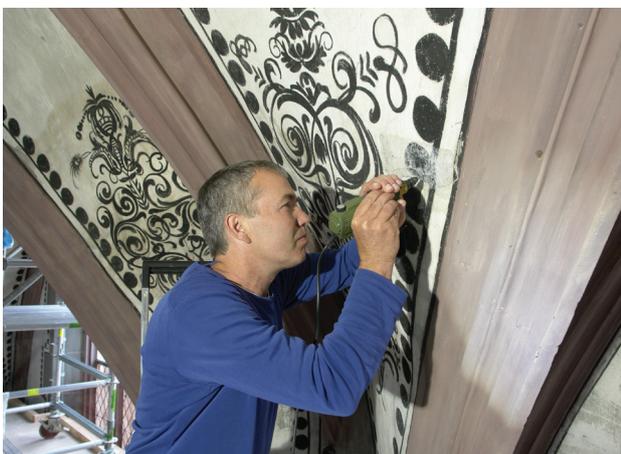
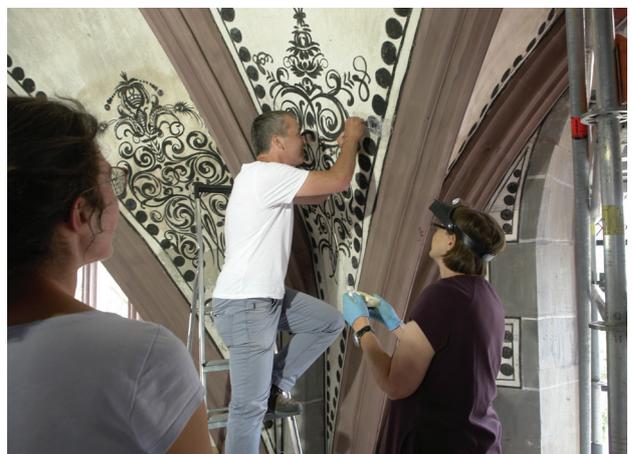
Umgang mit Kittungen von 1910 in den Gewölbekappen. (Bild o.I. Cornelia Marinowitz 2016): Putzsicherung, Rissverfüllungen. Bei den heiklen Stellen legte Peter Vöckle selber Hand an (Bilder u.).

Es wurde zusammen mit der Münsterbauhütte nach einem vereinfachten Verfahren zur Überarbeitung der sehr gut erhaltenen, aber optisch schlecht angepassten Kittungen gesucht. Methode: Abnahme der Kittungsüberstände auf dem Original mit dem Skalpell oder feinem Meissel. Abschleifen der rauen und unebenen Kittungsoberfläche, Abnahme der Reste der dunklen Retusche auf der nachgeschliffenen Fläche. Vollflächige Retusche der Kittung mit einer dünnen abgetönten Kalktünche. Das Ergebnis ist überzeugend und die Putzergänzungen von 1910 können so weitgehend belassen werden. Kittungen, die sich gelöst haben, werden hingegen durch neue ersetzt.

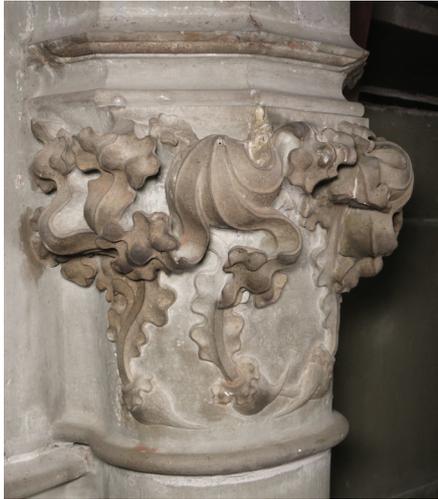
Laubkonsole, Berner Münster-Stiftung Bern, 2015

- *Bisher war nicht bekannt, dass im "Laubhauerbüchlein" des Hans von Böblingen von 1435 Blätter aus den Laubkapitellen des Münsterchors abgebildet sind.⁶ Auf Seite 9 seines Musterbuchs ist ohne Zweifel das Blattwerk aus dem Laubkapitell Pfeiler 95 Süd abgebildet. Ein weiterer Beleg für Böblingers Anwesenheit in Bern sind drei erhaltene Steinmetzzeichen: Zwei im Innenbereich (100.225.311 und 115.235.311) sowie eines im Aussenbereich (105.225.311 über dem Sakristeidach), zufällig auch das einzige erhaltene mittelalterliche Zeichen im Aussenbereich des Chores. Die bearbeiteten Werkstücke sind nicht besonders aufwändig: Ein Dienstprofil, ein Fenstermasswerkprofil sowie ein Blendmasswerk.*
- *Am Dienstprofil von Pfeiler 105 Süd hat es einen rechteckigen, etwa balkenkopfgrossen*

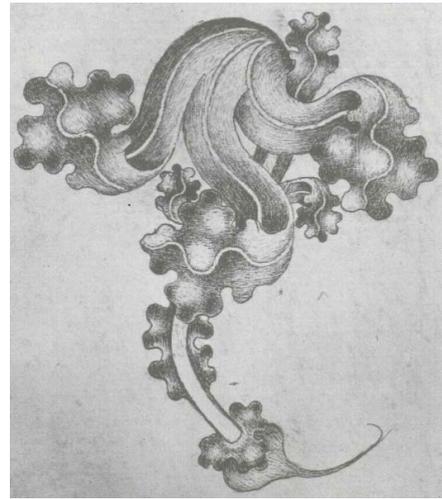
Skizze Laubabbildung, Hans von Böblinger, 1435

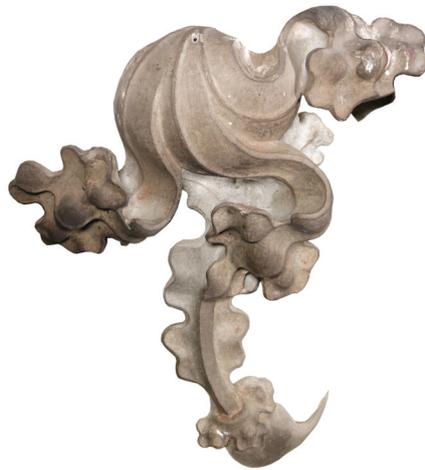
Ausschnitt aus Konsole

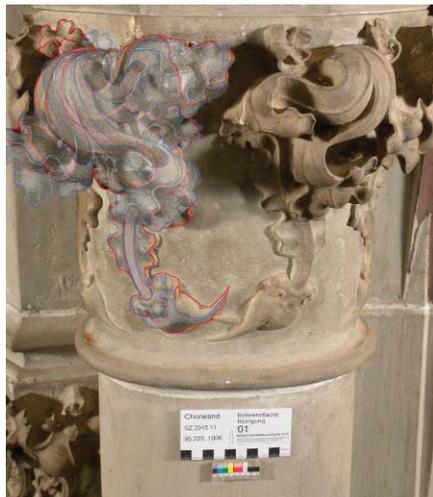
Skizze auf Foto projiziert und Strichzeichnung
