Berner Münster-Stiftung Tätigkeitsbericht 2016

Münsterbauleitung Bern, Juni 2017
Hermann Häberli, Annette Loeffel,
Peter Vökle, Christoph Schläppi

Turmwacht und unterer Helmbereich

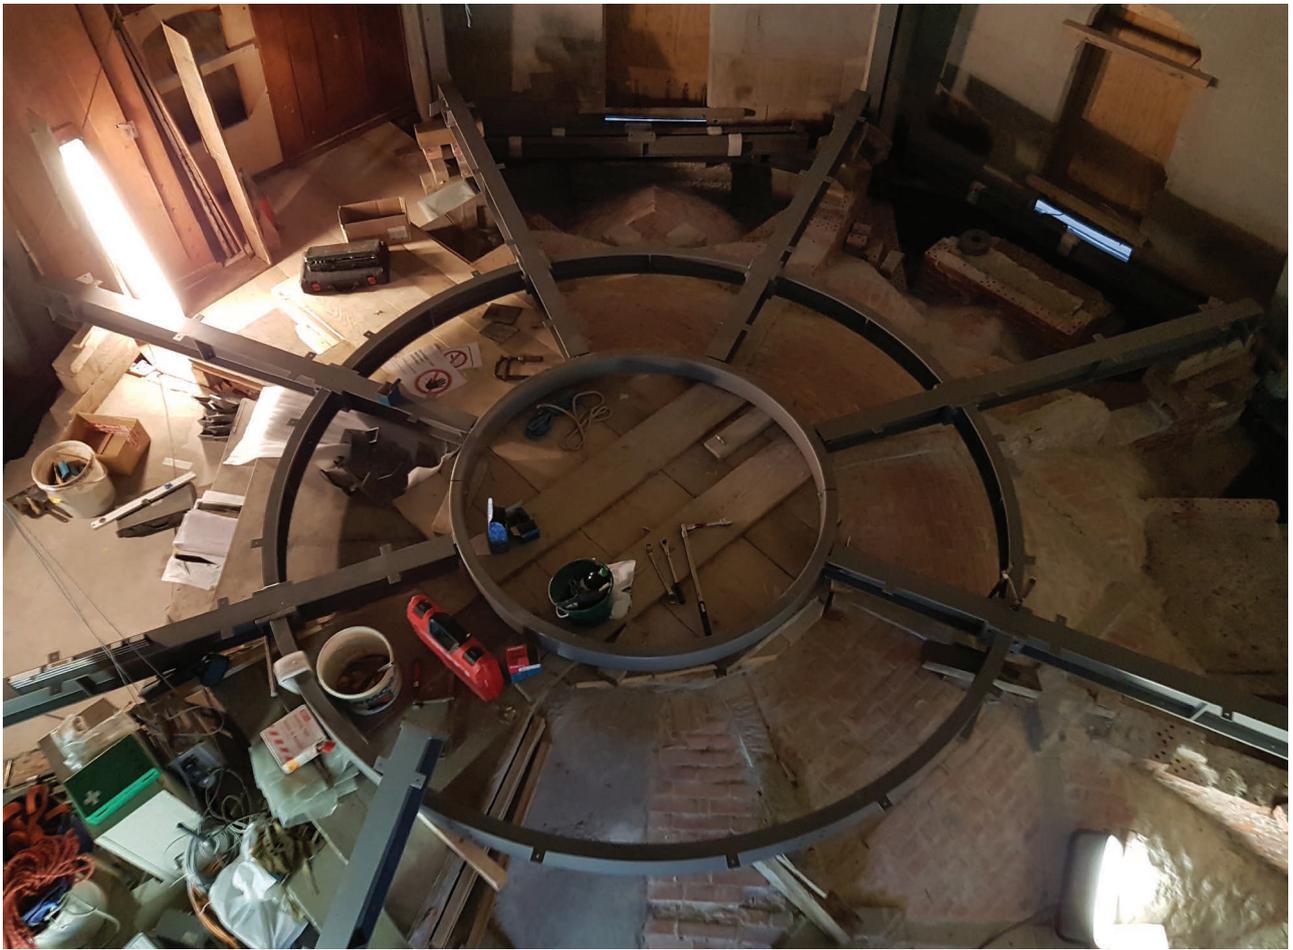
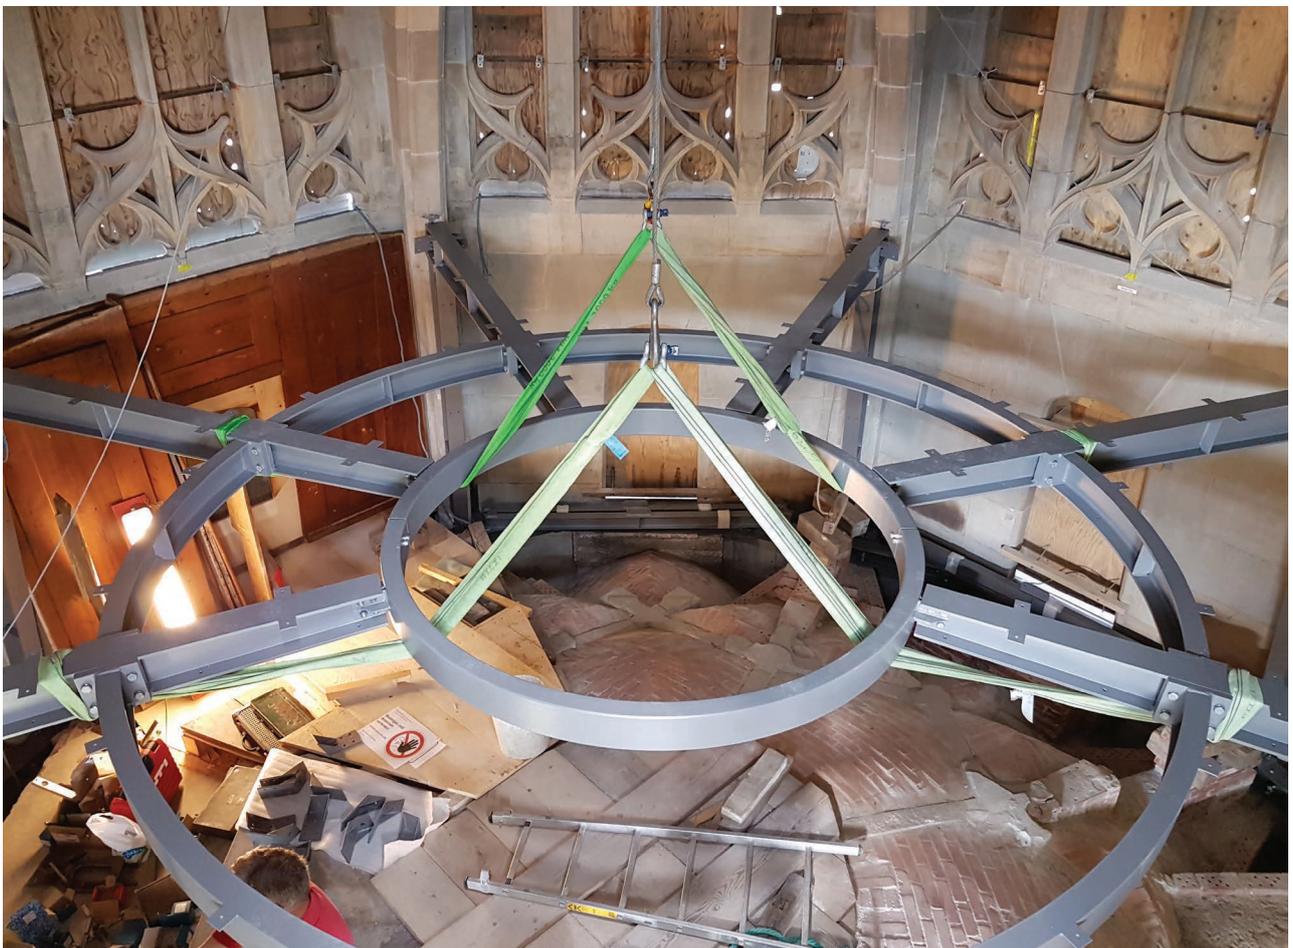
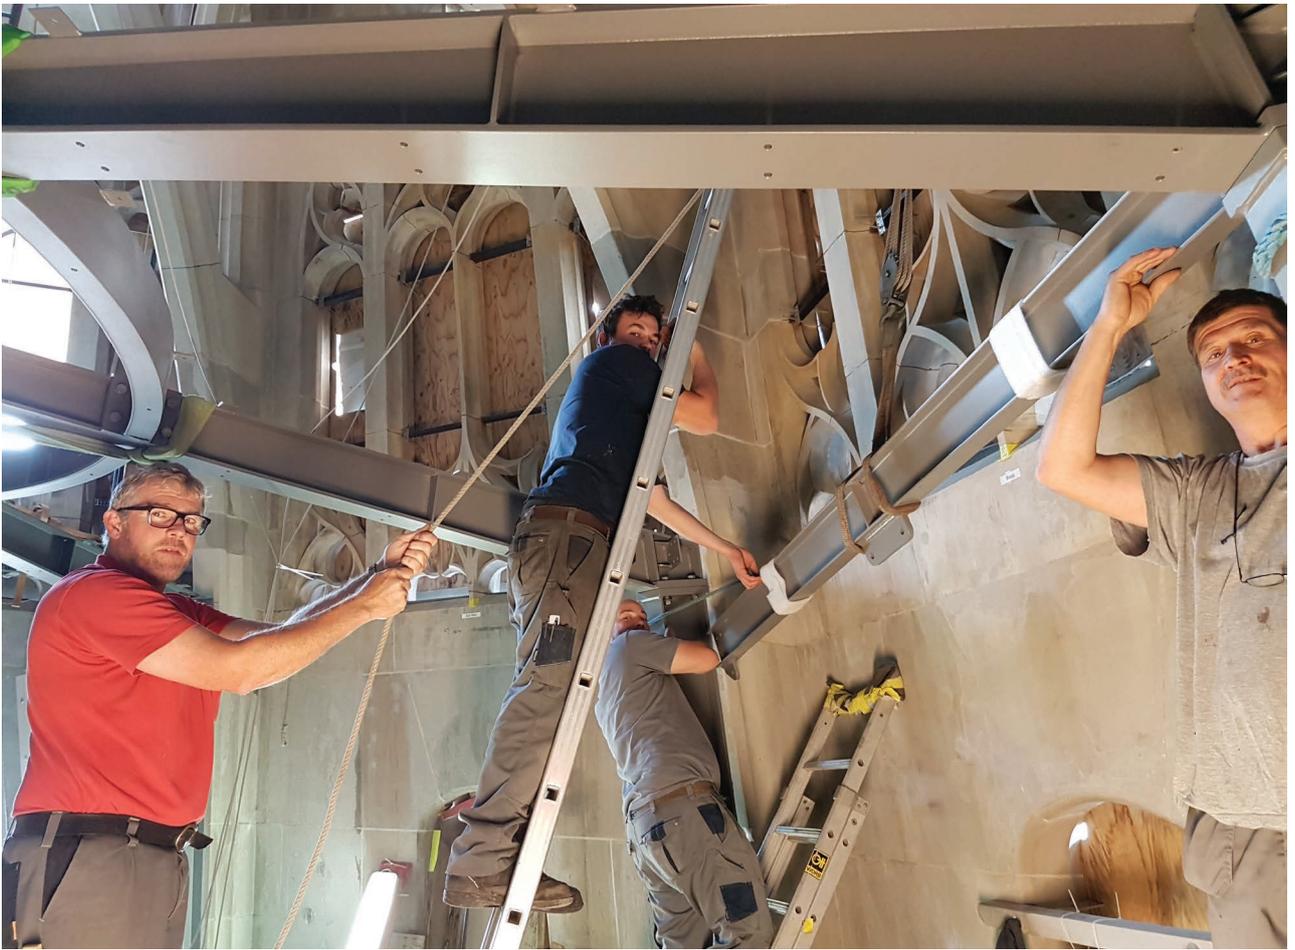
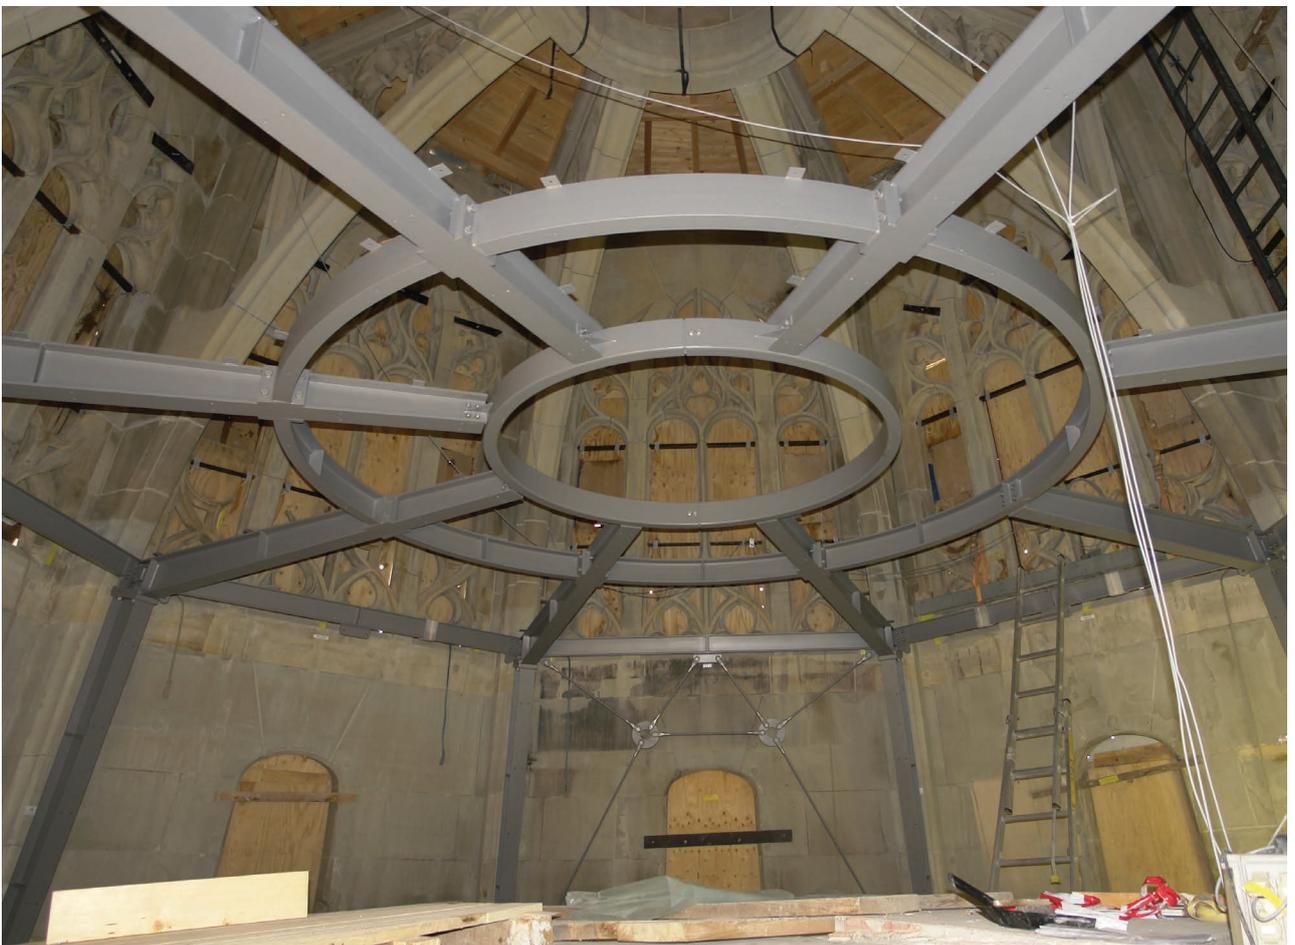
Seite 12	<ul style="list-style-type: none">o. Verankerung Helmspannung, Einbau Stahlspinne: Vorbereitung und Montage auf dem Boden der Turmwacht.u. Anheben der Stahlkonstruktion mittels Kettenzügen.
Seite 13	<ul style="list-style-type: none">o. Ausrichtung der Spinne und Fertigmontage. Die Stahlbauer leisteten Präzisionsarbeit.u. Fertig montierte Stahlspinne mit Windverbänden auf drei Seiten (Bildmitte).
Seiten 14 - 15	Aussteifung der gesamten Konstruktion, Montage von Massivholzplatten durch die beauftragte Zimmerei. Die Masse der Einzelplatten wurden bestimmt durch die maximale Durchreichbreite der Helmöffnungen.

- Einbau Stahlkonstruktion („Stahlspinne“) zusammen mit dem Stahlbauer: Nach dem Einbau eines 16-teiligen Stahlrings knapp über der Schwellenhöhe wurden vor den Helmrippen der oktogonalen Turmwacht acht Stützen verschraubt. Die eigentliche Deckenträgerkonstruktion wurde am Boden der Turmwacht fertig vormontiert, mittels Kettenzügen auf die erforderliche Höhe gezogen und mit den Stützen verbunden.

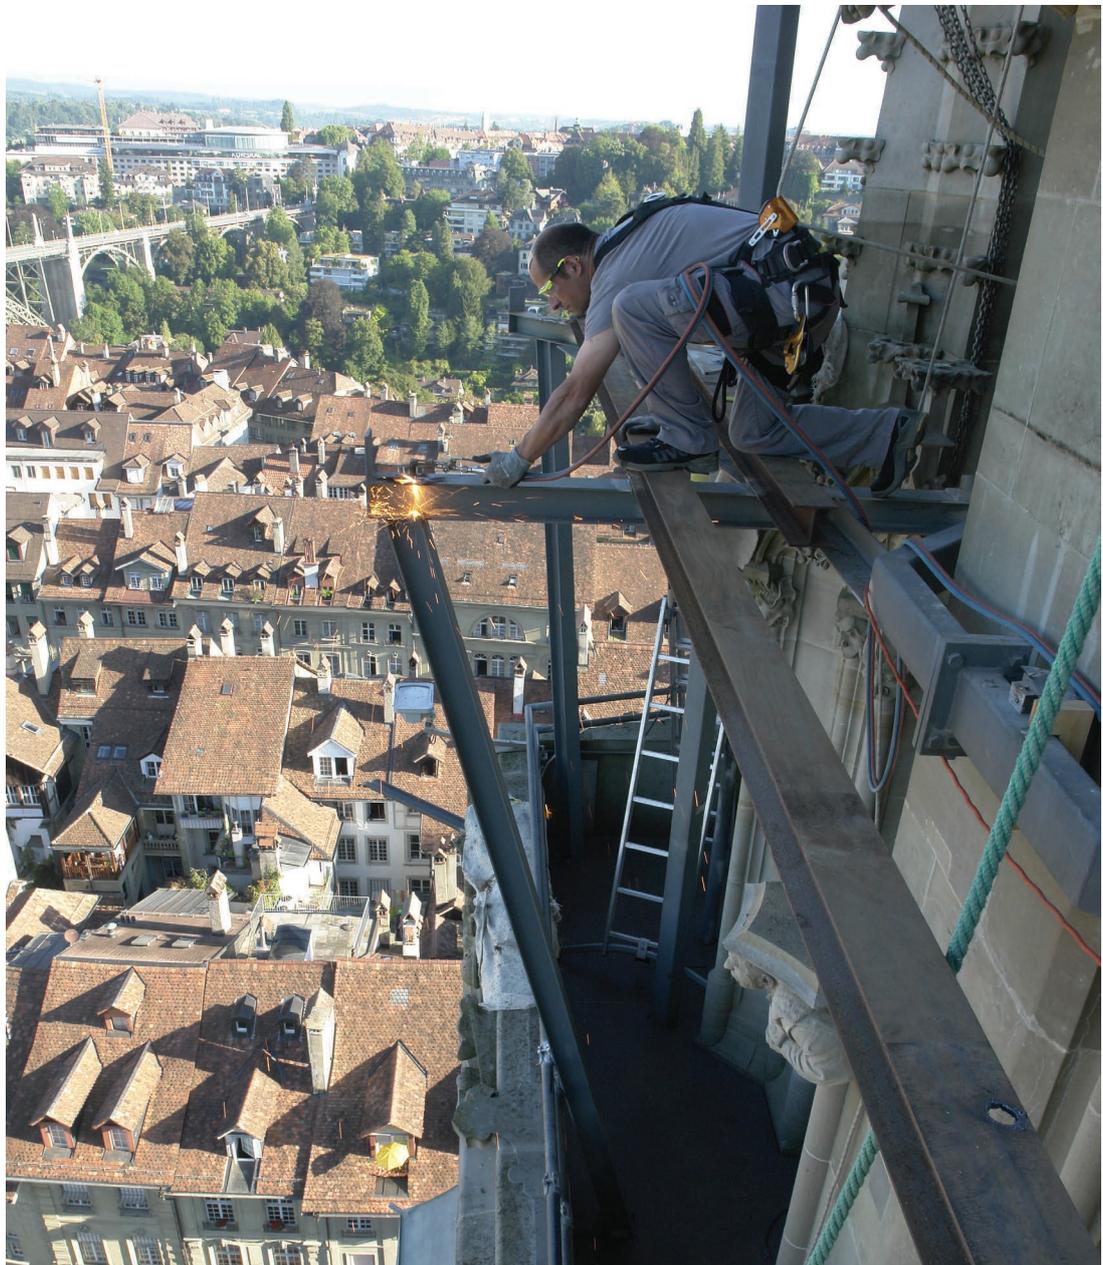
- Seite 23 u. Demontage der 2005 eingebauten Stahlträger und -böcke (Gerüstbasis über Viereckgalerie) mit Schneidbrenner durch Marcel Schwegler.
- Seite 24 o.l. Vorzustand des bisher durch die Gerüstbasis verdeckten Fassadenbereiches.
o.r. Gleicher Bereich nach der Restaurierung durch die Münsterbauhütte.
u.l. Vorzustand Fensterlaibung Süd.
u.r. Aufmörtelungen und Schalensanierung im Fensterbereich West.
- Seite 25 o. Der bisher durch den Ringanker verdeckte Bereich konnte 2016 restauriert werden.
u. Abdichtung der wieder montierten Fensterrahmen.

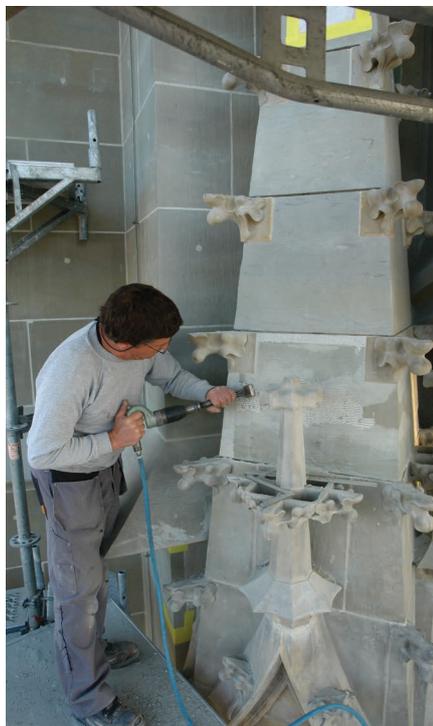
o.l. In den 1980er Jahren hydrophobierte Turmfiale Südwest. Aufgrund der irreversiblen Spätfolgen bleibt hier nur das periodische Zurückarbeiten der Oberfläche.

Die Turmfialen Süd-West und Nord-West waren in den 80er Jahren hydrophobiert worden. Einzelne Mitarbeiter der heutigen Bauhütte erinnern sich noch an diese Massnahme. Die dadurch erfolgte irreversible Schädigung ist an der Fiale Süd-West nun eindrücklich erkennbar: Oberflächliche Schalenbildung, darunter immer noch eine hydrophobe Schicht, bereits neue Schalenbildung trotz Abnahme der Schalen um 2000 (erfolgt vom grossen Westgerüst aus).¹

Künftige absehbare Massnahme: Erneute Abnahme der losen Schalen, keine weiteren Massnahmen möglich. Es ist vorauszusehen, dass der Schaden auch damit nicht gebremst ist. Der Bereich wird auf den Monitoringplänen als gefährdet vermerkt. Es besteht hier jedoch weder für die Stabilität noch für Personen eine Gefahr. Die Eindringtiefe des verwendeten Produktes wurde anhand von Bohrkernen überprüft. Auf solche Hydrophobierungsmassnahmen wird am Berner Münster seit langem verzichtet und dies wird sicher weiterhin so bleiben. Achtung bei Steinfestigern, auch diese können je nach Produkt oder sogar je nach Produktcharge Hydrophobierungsmittel enthalten! Vorgängige Tests sind in jedem Fall zu empfehlen und werden am Berner Münster periodisch wiederholt.

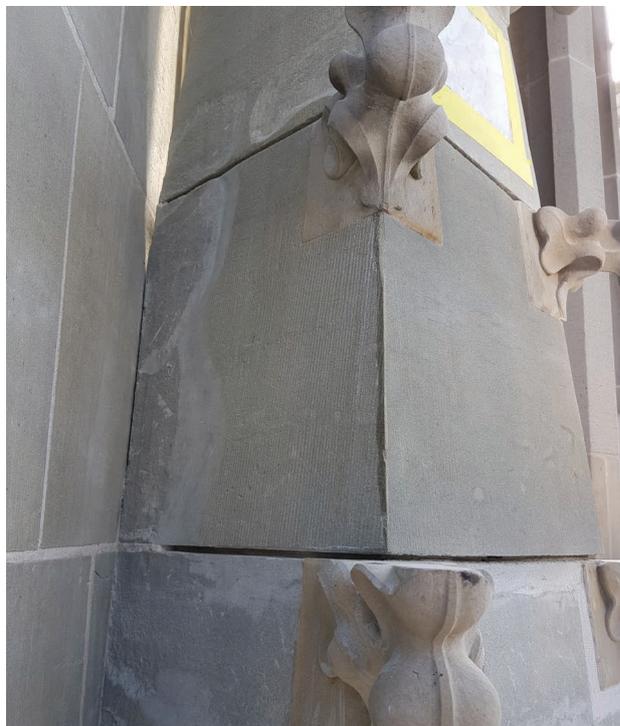
o.r. Detail der bereits 1999 und 2016 erneut zurückgearbeiteten Fläche (Krabben von 1999).

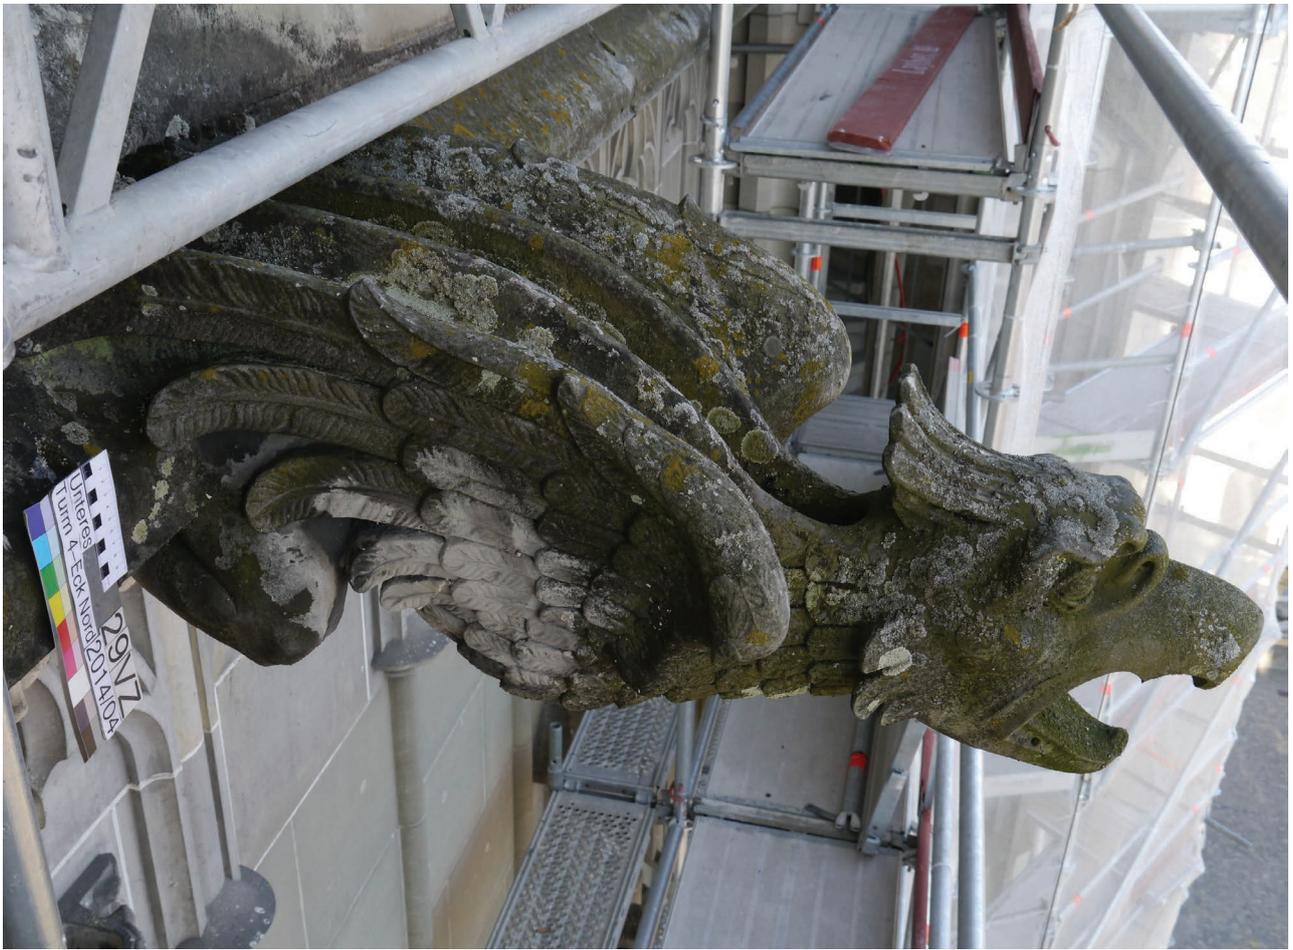
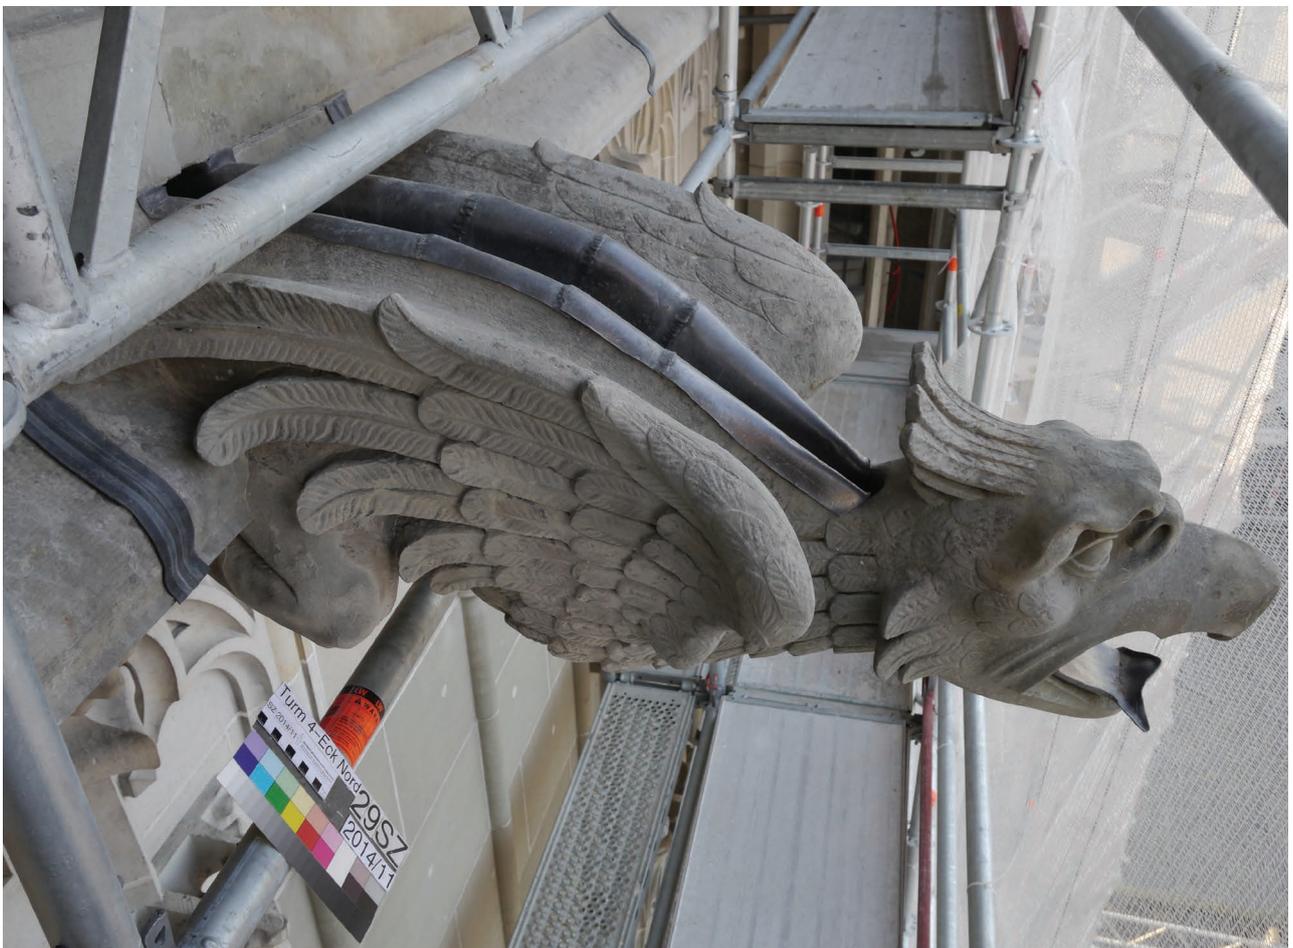
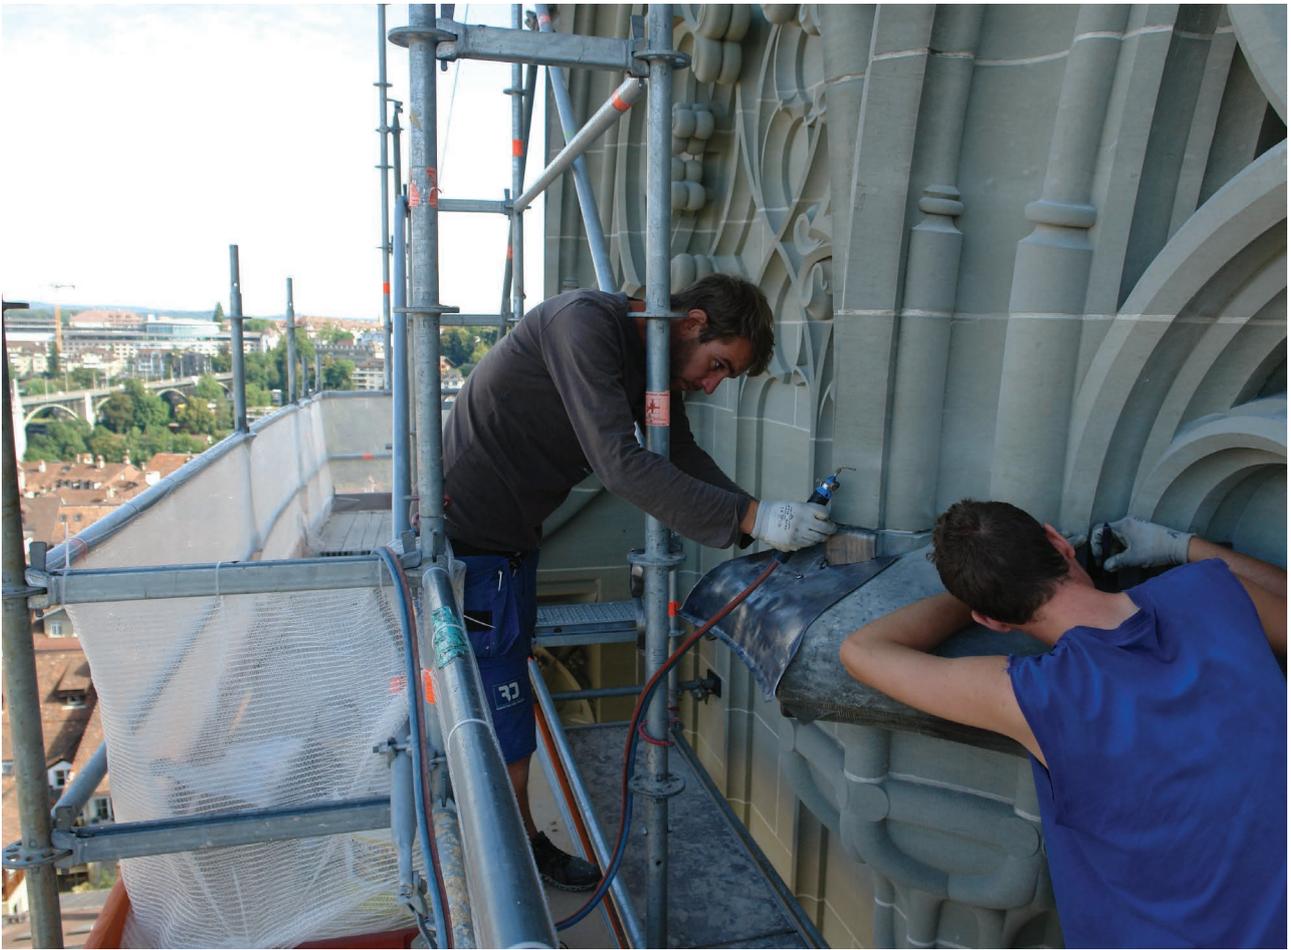
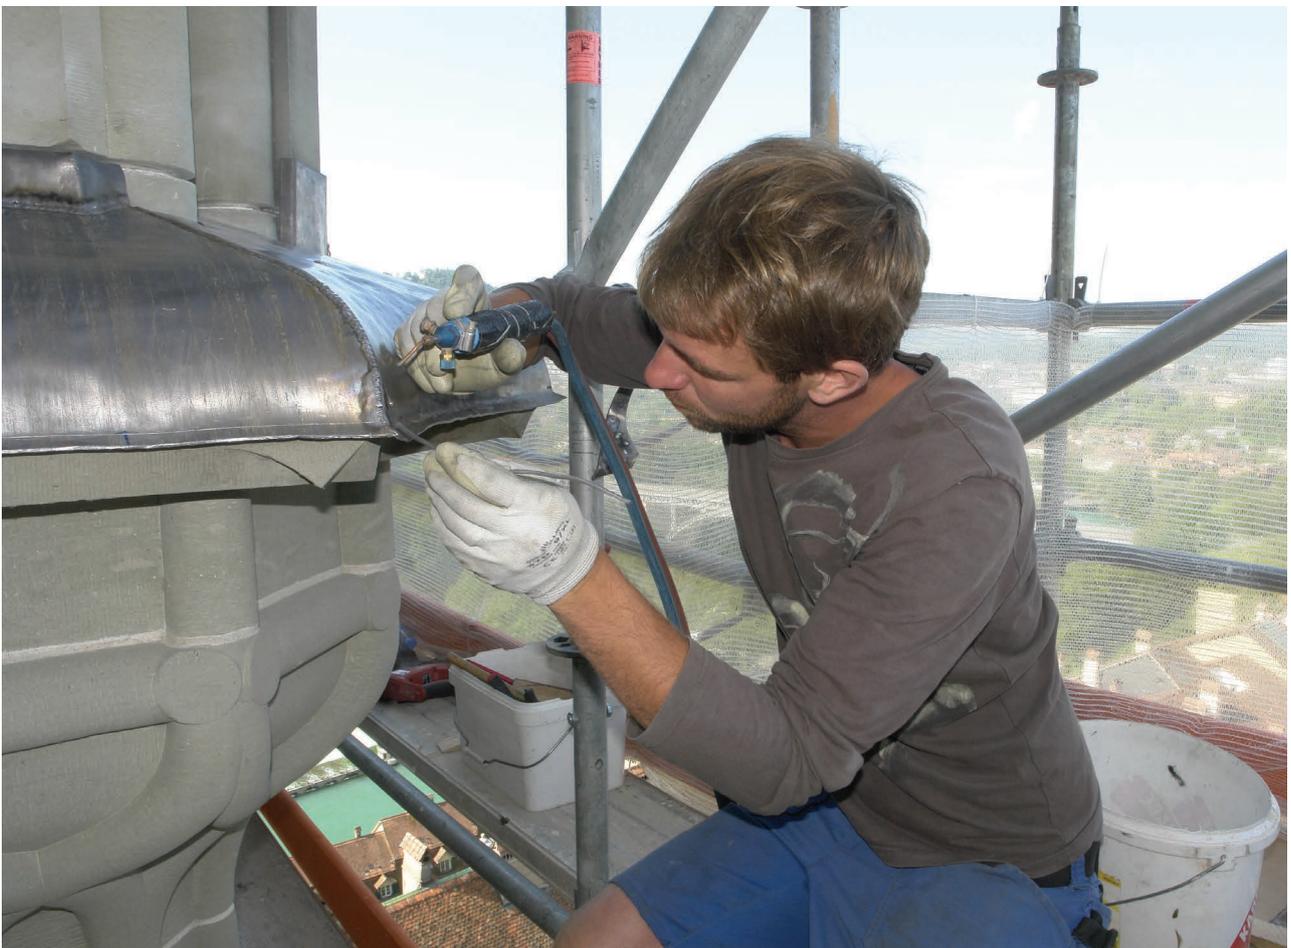
Seite 32	Impressionen der Arbeiten am Turmviereck. Der erste Bauservice am oberen Turmviereck West (15 Jahre nach dessen Erneuerung) kam zur richtigen Zeit. o. Fugensanierung, kleine Aufmörtelungen. u.l. Oberer Viereckkranz West: erneuert 1849, erneuert 2000, lebensverlängernde Massnahmen 2016. m.r. Salzausblühungen. Spätfolge Streusalz in Viereckgalerie. u.r. Aufmörtelungen am Blendmasswerk West.
Seite 34	Vorzustand (o.) und Schlusszustand (u.) des Wasserspeiers am Turmviereck Süd.
Seite 35	Präventive Massnahmen zur Verhinderung weiterer Schäden in den Ausdunstungsbereichen: Abdeckung von exponierten Abdachungen durch die Spengler.

- Steinrestaurierung (Reinigung, Fugensanierung, Aufmörtelung von Fehlstellen, Riss- und Schalensanierung) vor allem am Turmviereck Süd.
- Neuanstrich Masswerkbrüstung mit Ölfarbe durch Restaurator Hans-Jörg Gerber.
- Blechabdeckungen an wasserführenden Abdachungen zur Schadensprävention in den darunterliegenden Bereichen (Bleiabdeckungen der Konsolen und Pfeilerabschlüsse analog Viereckfassaden Nord und Ost).
- Turmfiale Süd-West. In diesen irreversibel geschädigten Bereichen blieb nur das Zurückarbeiten der Oberfläche um 5-10 mm.
- Streichen der Schallläden Süd (Glockenstuben).
- Sicherheitsverankerungen Treppenturm Süd auf vier Höhenlagen.
- Fallstrangerneuerung (Etappe von +25 bis +46m).
- Sanierung bestehende Betonkappendecke mit Doppel-T-Träger.
- Brandschutzdecke obere Glockenstube, Montage Stahlträgerkonstruktion.

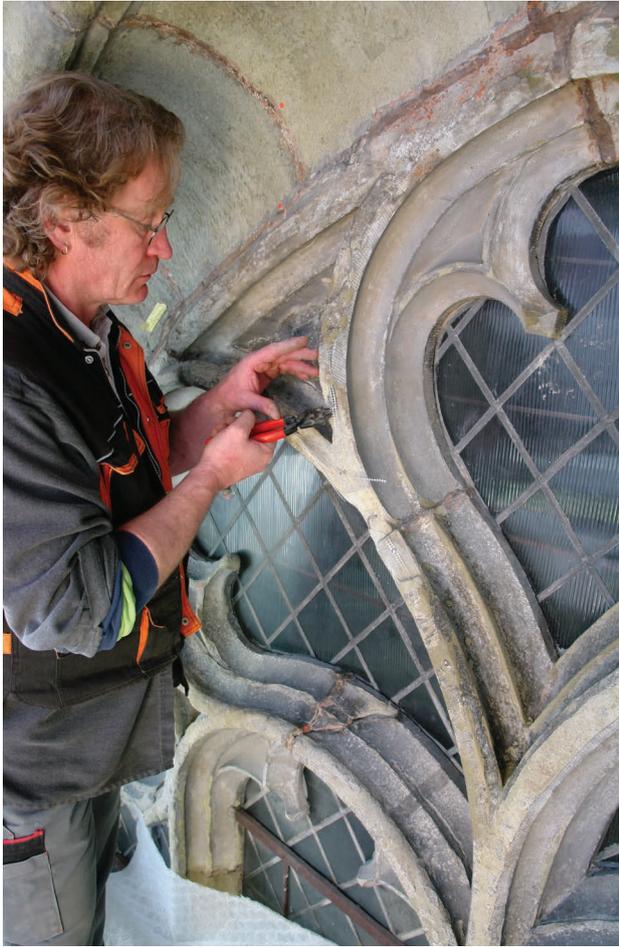
- o. Obergadenfenster 80/235/317 (l.) und 90/235/317 Nord (r.). Zustand 2015, Foto Nick Brändli.**
- m.l. Werkmeisterstatue am Werkmeisterpfeiler 95/250/217 von 1873. Der rechte Unterarm und der Zollstab kamen im Laufe der letzten zirka 50 Jahre abhanden.**
- m.r. Historische Abbildung von Martin Hesse vor 1960, Kunstdenkmälerarchiv.**
- u.l. Nach den vorhandenen Fotos wurde ein Gipsmodell zur Rekonstruktion des Armes angefertigt.**
- u.r. Der Vorschlag der Bauhütte wurde mit dem Münsterbaukollegium besprochen und zur Ausführung durch Steinbildhauer Kilian Brügger freigegeben.**

löten. Kontrolle der Windstangen und Haften (nur innen vorhanden). Reinigung und Rostbehandlung der Metallelemente. Überprüfung der Dichtigkeit (Randverbund) und allfällige Abdichtung mit geeignetem Restaurierungsmörtel. Bestehender roter Mörtel darf nicht entfernt werden.

b) Rautenfelder in den Lanzetten: Zurückhaltende Wartung und Pflege der rechteckigen Rautenfelder; der Ausbau einzelner Felder darf in Erwägung gezogen werden. Vorsichtige Reinigung der Glasoberflächen. Kontrolle der Gläser, Konsolidieren oder Dichten von Sprüngen. Bei grossen Fehlstellen oder Splitterbrüchen ist Glasersatz möglich, mit modernem Rippenglas, vertikal eingesetzt. Kontrolle des Bleinetzes, verformte Felder wieder in Falz zurückdrücken, Brüche im Bleinetz löten. Wo nötig, gebrochene Bleihaften löten.

c) Ferramenta: Reinigung und Rostschutzbehandlung der Quer- und Windeisen gemäss Praxis am Münster; lose innere Windstange wieder verankern. Entfernung der Kittabdichtungen aus letzter Restaurierung hinter Quereisen und aus Falz (untere Felder); roter Setzmörtel in oberen Feldern darf nicht entfernt werden. Überprüfung der Dichtigkeit innen, Mörtelfugen ausbessern (Mörtelergänzungen); zwischen den Feldern müssen alte Fugenmörtel teils ganz entfernt und Fugen mit weichem Reparaturmörtel geschlossen werden. Überprüfung der Dichtigkeit aussen: Schliessen grosser Spalte oberhalb Quereisen.

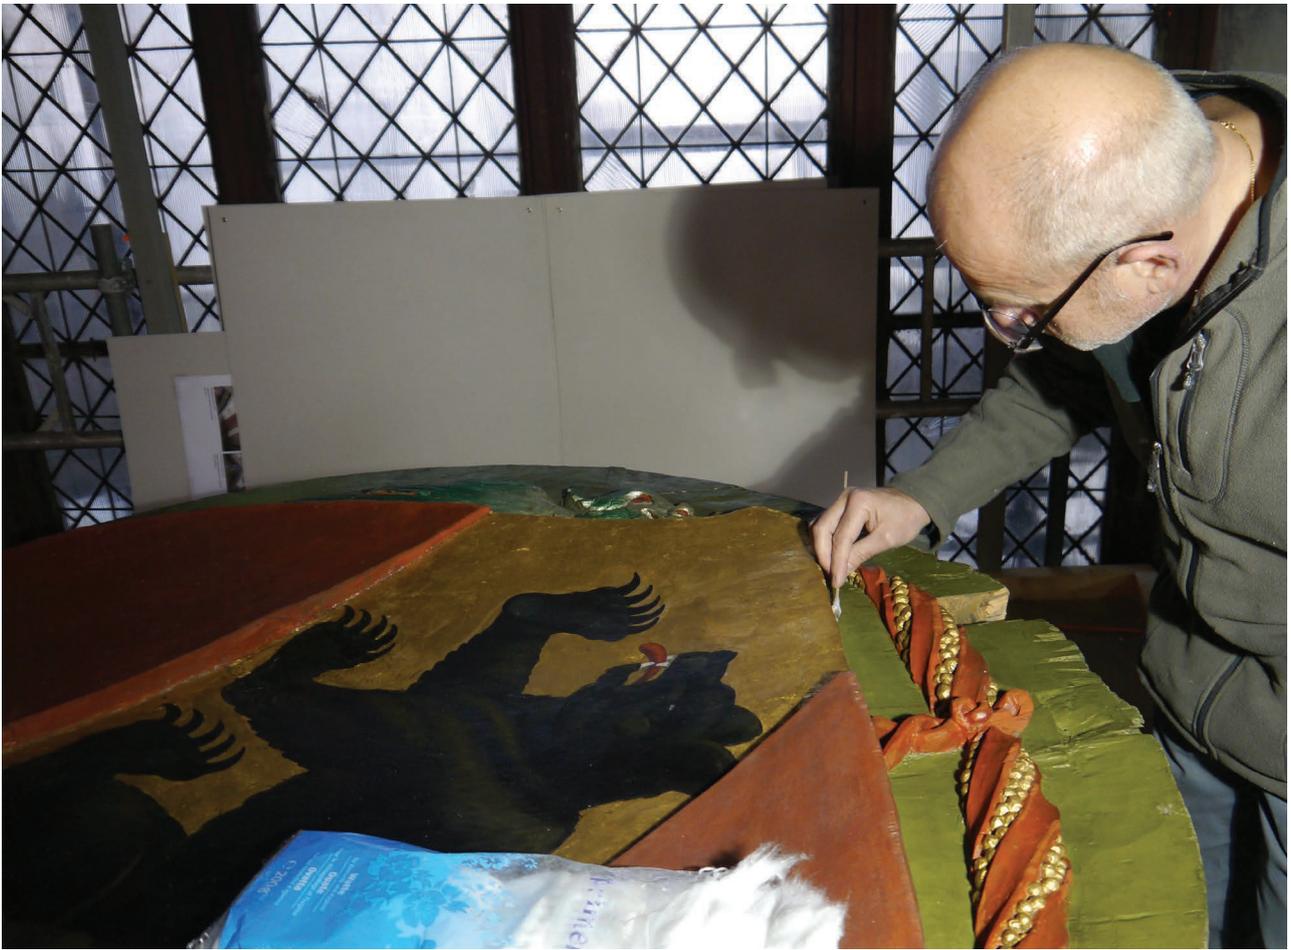
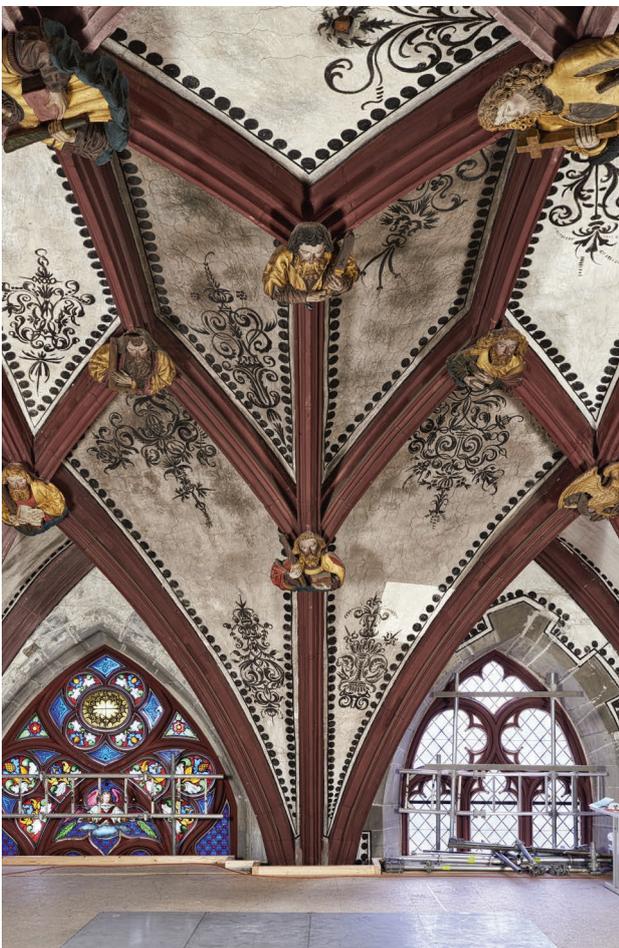
- o. Restaurierung des Deckels des grossen Sprengringes durch Restaurator Roger Tinguely.
- u.l. Ende 2016 konnte die Gerüsttreppe von Süd nach Nord umgebaut und die letzte Achse in Angriff genommen werden. Zwischenzustand mit gereinigten und ungereinigten Gewölbekappen. Foto Nick Brändli, 2017.
- u.r. Steinmetz Marcel Maurer ging den Restauratorinnen bei der Reinigung der letzten Gewölbekappen zur Hand.

- Reinigung Kappen trocken und feucht abgeschlossen,
- Reinigung Schlusssteine weitgehend abgeschlossen,
- Wandübermalungen über Fensterbereichen freigelegt und partiell retuschiert,
- Deckel grosser Sprengring mit Berner Wappen durch Restaurator Roger Tinguely restauriert,
- Überfassung Rippenfarbe von 1910 in Arbeit, im Altarraum abgeschlossen,
- Sicherung Risse und einzelne Blase in Gewölbekappen (Festigung, Retuschen) in Arbeit,
- Probenentnahmen an Schlusssteinen erfolgt und an das Labor des SIK-ISEA (Schweizerische Institut für Kunstwissenschaft in Zürich) geschickt.

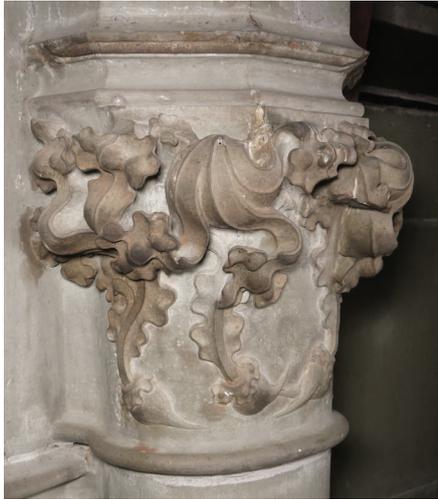
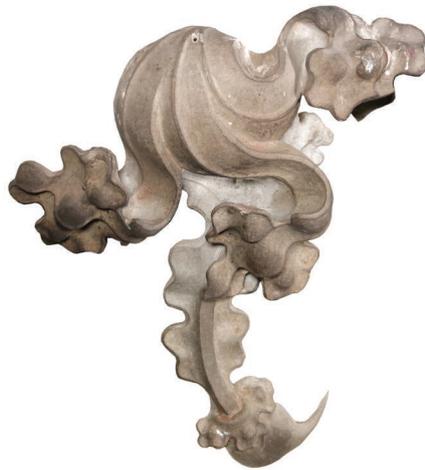
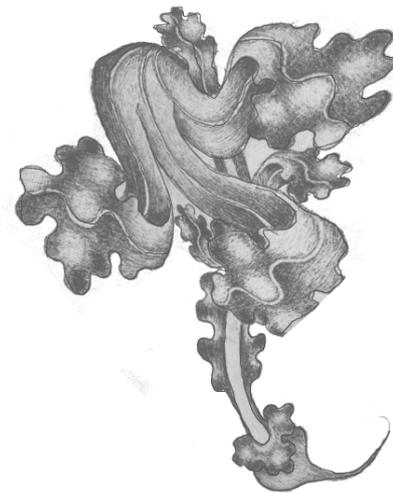
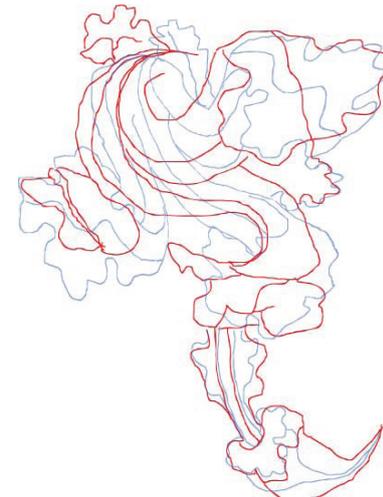
Laubkonsole, Berner Münster-Stiftung Bern, 2015

Ausschnitt aus Konsole

Verzernte Skizze, Hans Böblinger, 1435

Versuch Überlagerung: — = Foto — = Skizze (Böblinger)

- o. Vergleich einer Skizze von Hans Böblinger ("Laubhauerbüchlein" von 1435) mit einer Laubkonsolen im Berner Münsterchor. Rechercheresultate Peter Vöckle, Visualisierung Kai Schafer, Lehrling bei der Münsterbauleitung.

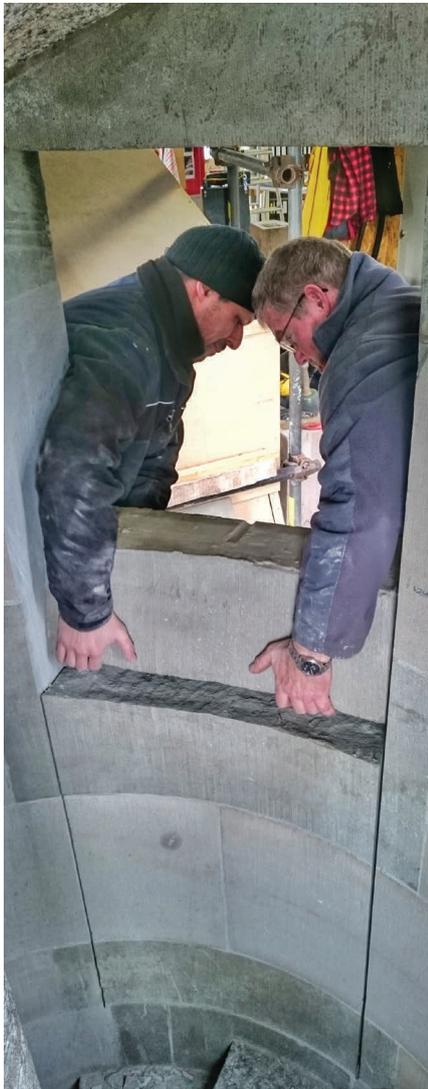
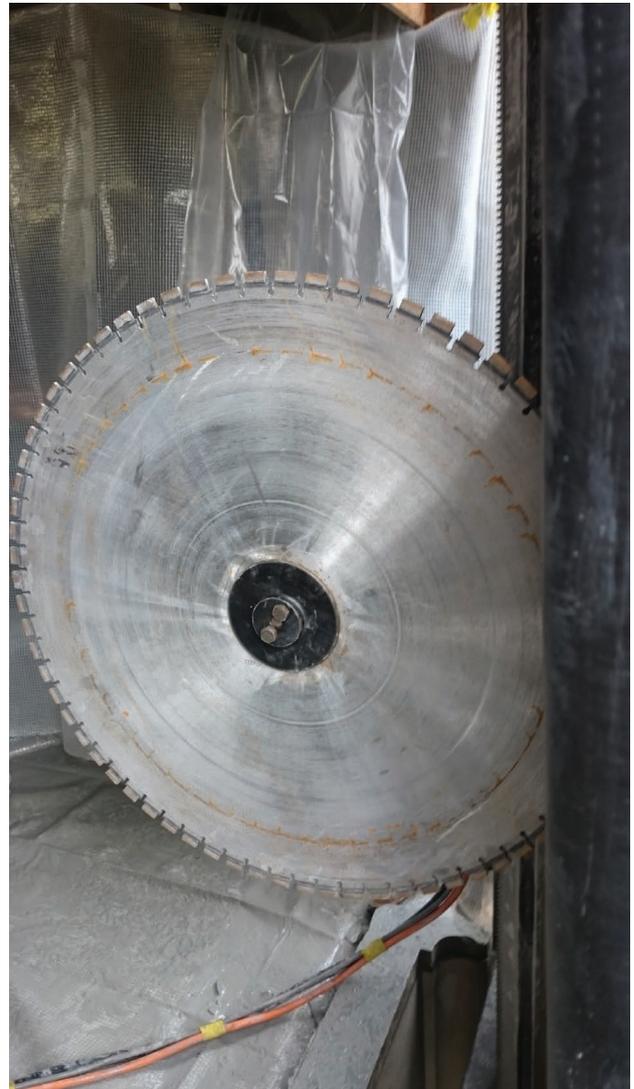
- o. Erstellen der neuen Notausgänge vom Gewölberaum im unteren Turmachteck in die bestehenden, öffentlich zugänglichen Treppenhäuser. Die beiden neuen Türen ermöglichen die unabhängige Nutzung von Turmwohnung und darüberliegender Halle.

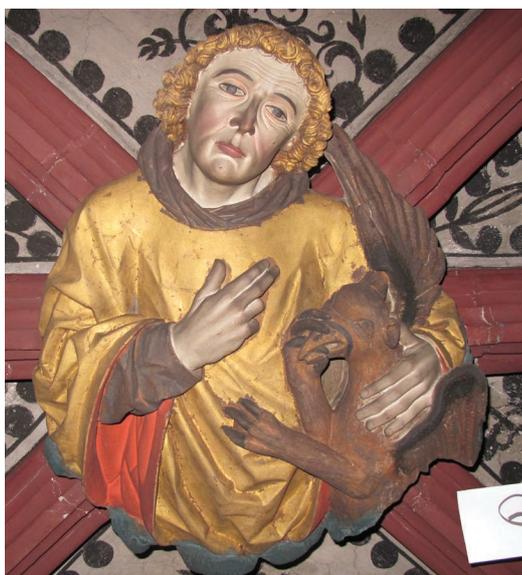
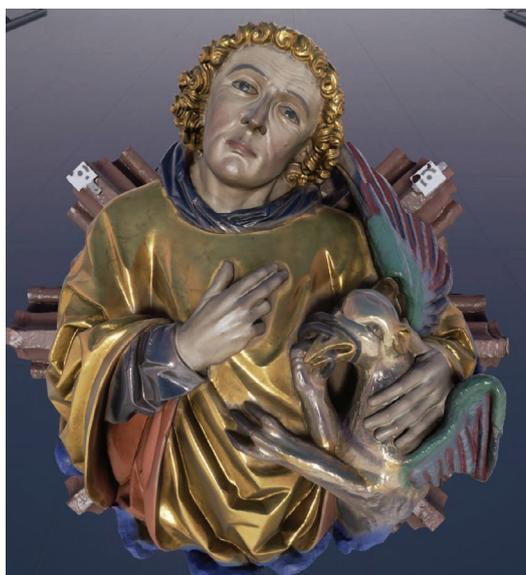
Foto des Schlusssteines Nr. 6, Himerius (I.) und entsprechendes 3D-Modell von Jan-Ruben Fischer (r.): Die Modelle eröffnen auch den Restauratorinnen neue Möglichkeiten. Versuchsweise wurden hier auf dem Modell des Himerius durch Cornelia Marinowitz und Jan-Ruben Fischer die beobachteten Befunde visualisiert. So ähnlich könnte die polychrome Fassung (ohne Inkarnate) der Figur im Mittelalter ausgesehen haben (Vorabzug, Stand Winter 2016).

Die 3D-Aufnahmen der Schlusssteine im Chorgewölbe wurden 2016 weiter vorangetrieben. In mehreren Schritten wurde im Team Christoph Schläppi, Jan-Ruben Fischer, Peter Völkle und Annette Loeffel eine sinnvolle Aufbereitung zuhanden eines breiteren Publikums evaluiert. Versuche mit einer Virtual-Reality-Brille in der Münsterbauhütte waren sehr vielversprechend, sind im Moment jedoch finanziell nicht realisierbar. Mit der Einrichtung eines interaktiven Chorgewölbes auf der Webseite der Berner Münster-Stiftung gelang der Durchbruch. Mit relativ einfachen Mitteln und einem vertretbaren Budget können die Schlusssteinfiguren nun didaktisch aufbereitet und interessierten Fachleuten und Laien auch nach dem Abbau des Chorgerüsts zur Verfügung gestellt werden. Das Projekt wird mit Sponsorengeldern finanziert. Die Arbeiten werden bis zu den Jubiläumsfeierlichkeiten 2017 abgeschlossen. Es lohnt sich bereits jetzt, einen Blick darauf zu werfen! www.bernermuensterstiftung.ch/chorgewoelbeinteraktiv/chorgewoelbeinteraktiv

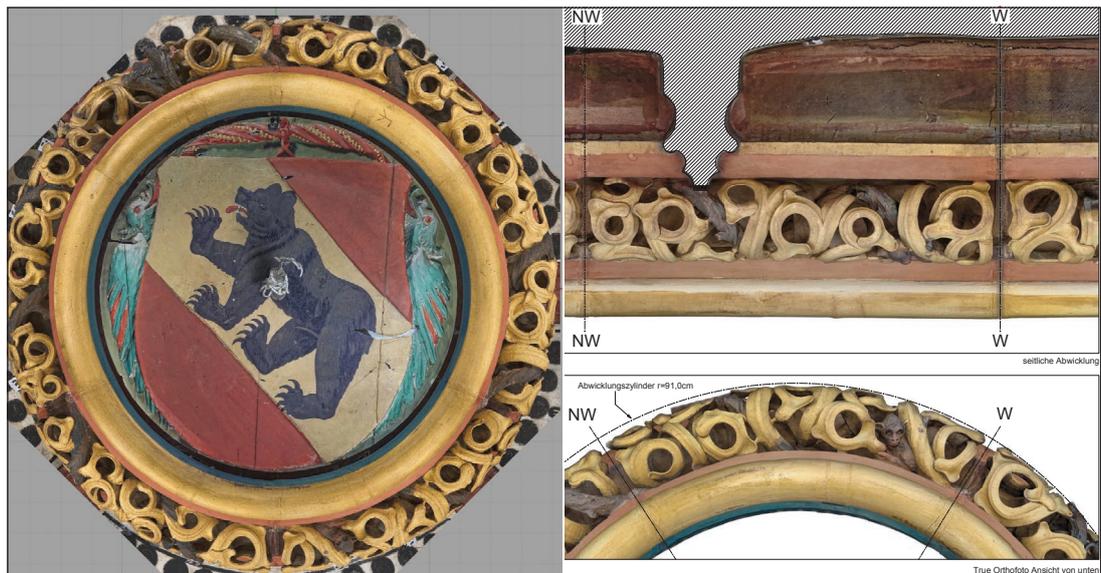
Es ist nicht alles Gold, was glänzt! 1910 wurde für die Restaurierung des Sprengrings im Chorgewölbe eine grosse Menge Blattgold abgerechnet. Verwendet hat man damals jedoch eine günstige Goldfarbe (Goldbronze). Der Betrug kam ans Licht, weil heute keine Blattansätze, dafür Pinselstriche zu sehen sind. Da die Bronze nicht oxidiert ist, wird es sich um die vergoldete Bronze, sogenanntes "Malergold", handeln. Diese war viel günstiger als echtes Blattgold.

Die Recherchen der Restauratorinnen förderten teils aufschlussreiche Befunde zutage. So konnte zum Beispiel die Firma de Quervain&Schneider anhand einer Rechnung von 1910 und der Verifizierung vor Ort einer „Schummelei“ im Chorgewölbe überführt werden: Die Firma hat damals Gold für ca. 12 m² Neuvergoldung abgerechnet. Effektiv wurde nur ein sehr kleiner Bruchteil davon gebraucht, etwas für den Sprengring (unterer Rand, wo die neuen Eisenklammern greifen) und für den Deckel. Gemäss Cornelia Marinowitz wurden geschätzt eher weniger als 2 m² auch wirklich an Ort verwendet. Es wurde auch eine Menge von 15 kg Tränkungs-lack abgerechnet, der so (zum Glück) nicht zum Einsatz kam. Die Summe ist beachtlich. Die beauftragte Firma hat 1910 fast genauso viel für Material abgerechnet wie für die Arbeit, ersteres aber nur zu einem Bruchteil gebraucht...

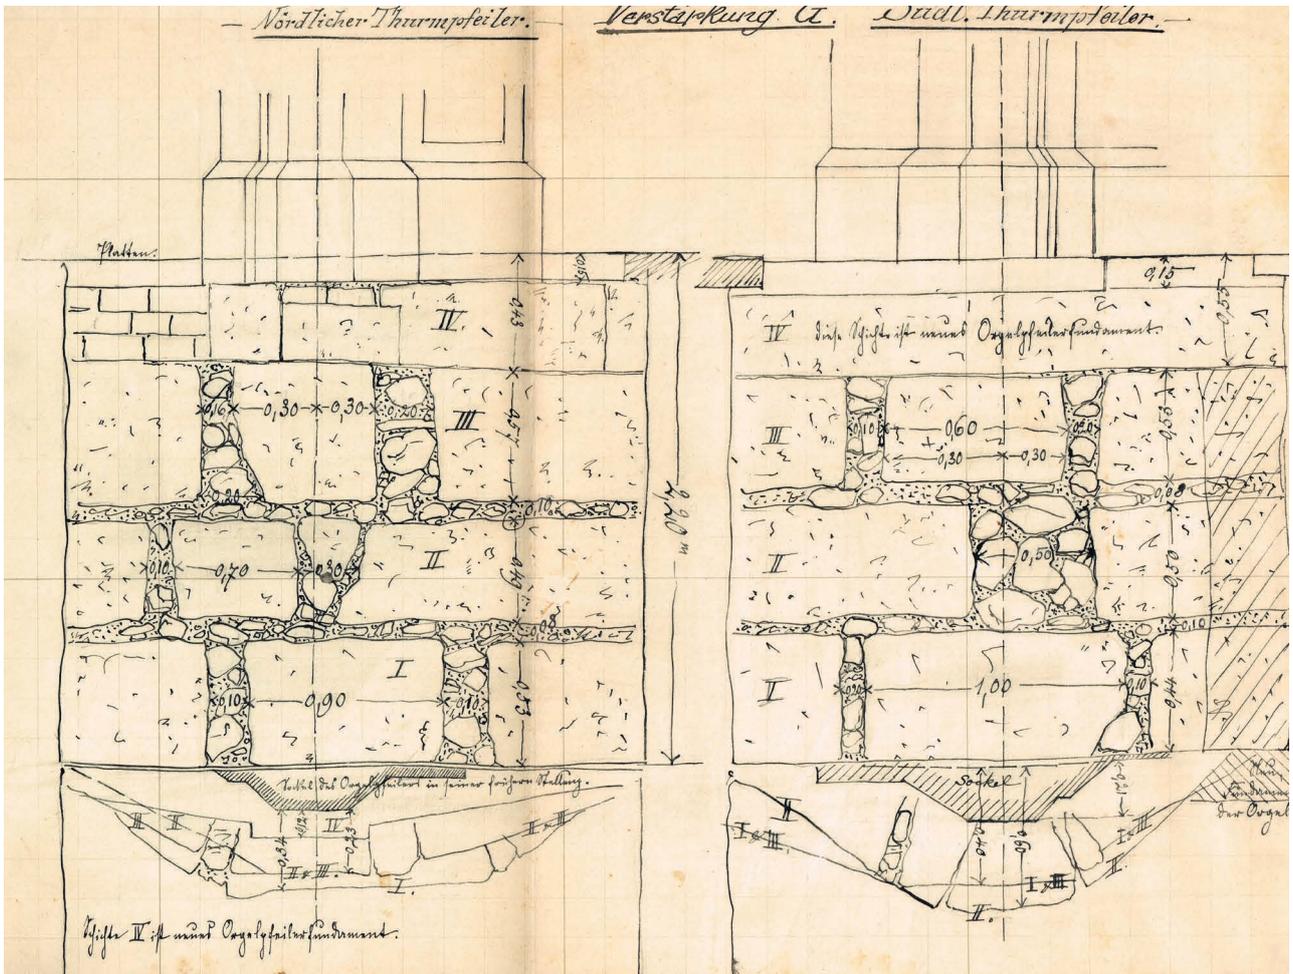
- o. Fundamentskizze Nördlicher Turmpfeiler, Baujournal "Münster in Bern" Nr. 6 (14.02. - 12.06.1891)
- u. Das „Blaue Notizheft“ von Luc Mojon (Bibliothek Kunstdenkmäler des Kantons Bern, Bezeichnung Künstlerkartei (V)), darin enthaltene "Tabelle zur Baugeschichte des Münsters" aus dem Dossier "KDM / Werkmeister, Osterbücher, Münster".
