Berner Münster-Stiftung Tätigkeitsbericht 2016

Münsterbauleitung Bern, Juni 2017
Hermann Häberli, Annette Loeffel,
Peter Vökle, Christoph Schläppi

Turmwacht und unterer Helmbereich

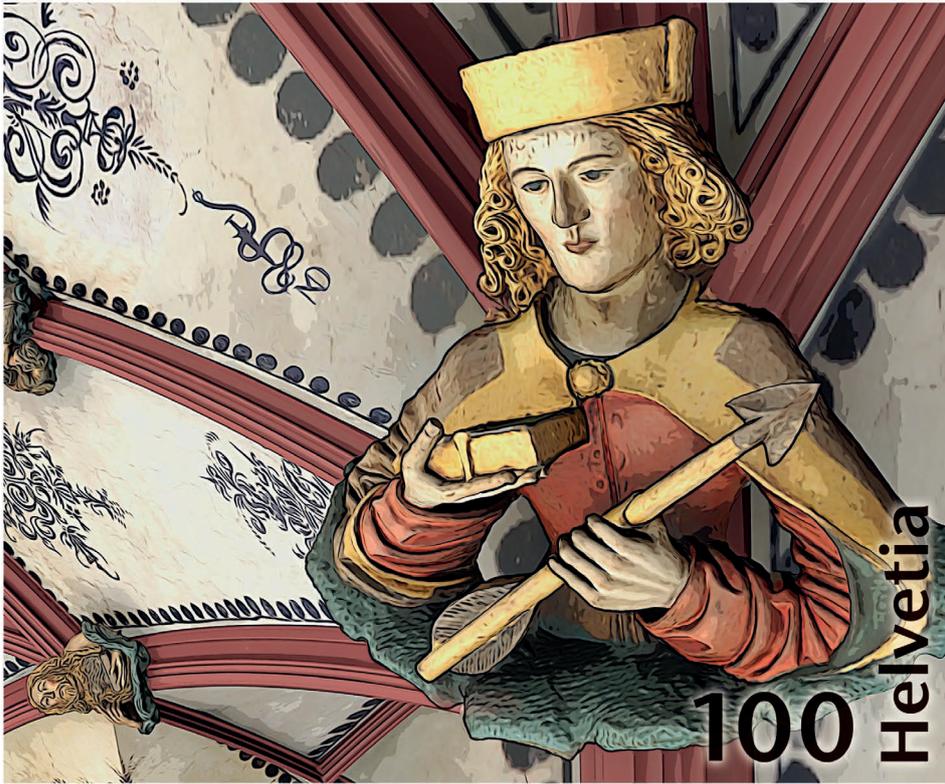
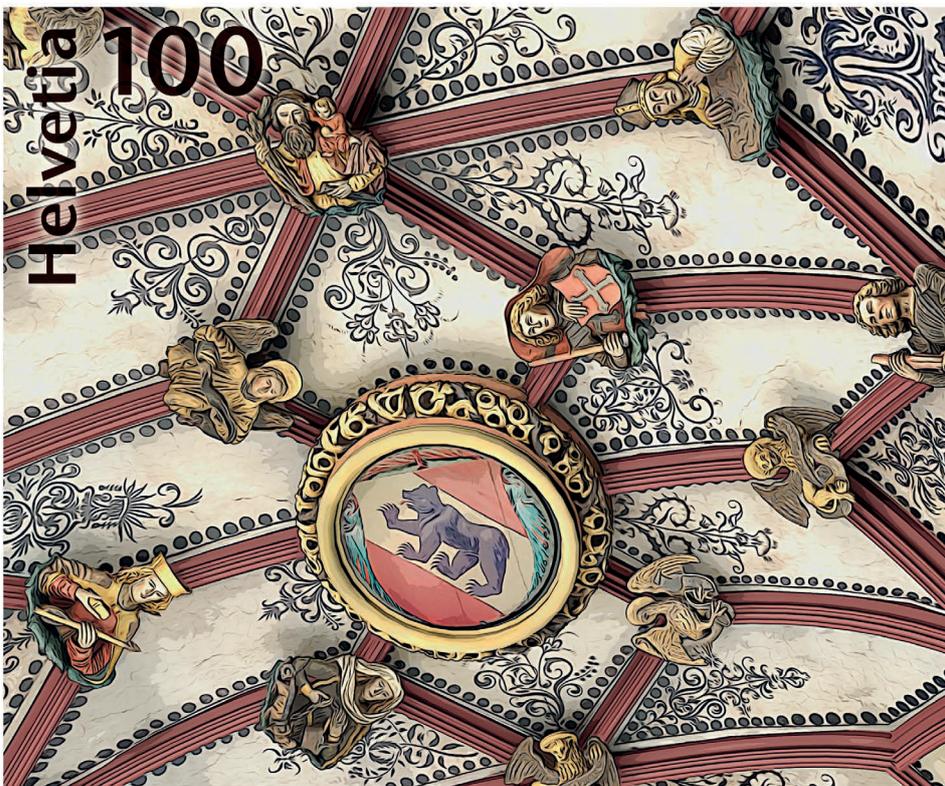
- o. Schlussstein Nr. 48 - Sebastian: Soldat und Märtyrer**
- u. Blick in das Zentrum des Chorgewölbes mit dem Berner Wappen**

Die 3D-Aufnahmen der Schlusssteine im Chorgewölbe wurden 2016 weiter vorangetrieben. In mehreren Schritten wurde im Team Christoph Schläppi, Jan-Ruben Fischer, Peter Völkle und Annette Loeffel eine sinnvolle Aufbereitung zuhanden eines breiteren Publikums evaluiert. Versuche mit einer Virtual-Reality-Brille in der Münsterbauhütte waren sehr vielversprechend, sind im Moment jedoch finanziell nicht realisierbar. Mit der Einrichtung eines interaktiven Chorgewölbes auf der Webseite der Berner Münster-Stiftung gelang der Durchbruch. Mit relativ einfachen Mitteln und einem vertretbaren Budget können die Schlusssteinfiguren nun didaktisch aufbereitet und interessierten Fachleuten und Laien auch nach dem Abbau des Chorgerüsts zur Verfügung gestellt werden. Das Projekt wird mit Sponsorengeldern finanziert. Die Arbeiten werden bis zu den Jubiläumsfeierlichkeiten 2017 abgeschlossen. Es lohnt sich bereits jetzt, einen Blick darauf zu werfen! www.bernermuensterstiftung.ch/chorgewoelbeinteraktiv/chorgewoelbeinteraktiv
