**Berner Münster-Stiftung
Tätigkeitsbericht 2017**

Münsterbauleitung Bern, Juli 2018
Hermann Häberli, Annette Loeffel,
Peter Vökle, Christoph Schläppi

Gesamtrestaurierung des Chorraumes

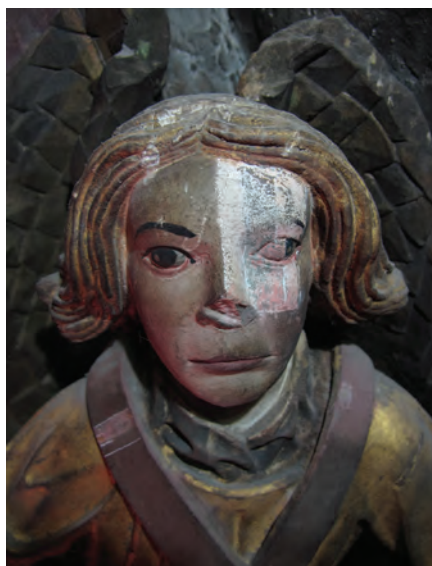
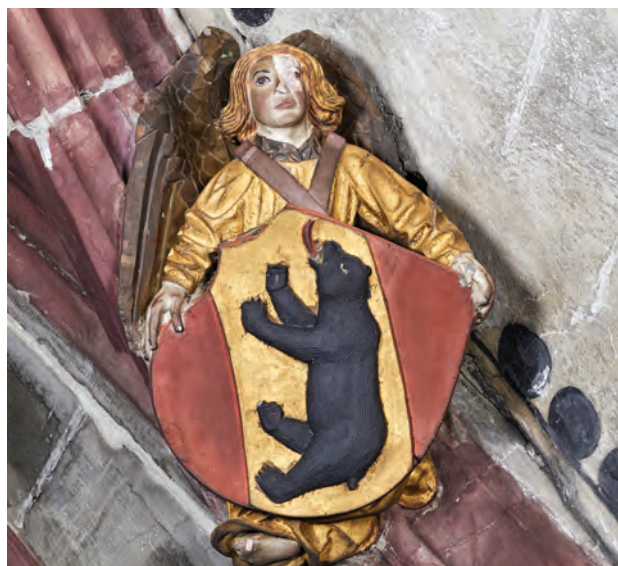
Auf der Suche nach der Originalfassung wurde das Gesicht eines Engels im Chorgewölbe 1990 irreversibel beschädigt. In der damals herrschenden Meinung, das 500-jährige Bauteil müsse mehrfach übermalt worden sein, wurde ein hohes Alter der aktuellen Sichtfassung von vornherein ausgeschlossen und damit ein spezieller Wert derselben nicht in Betracht gezogen.

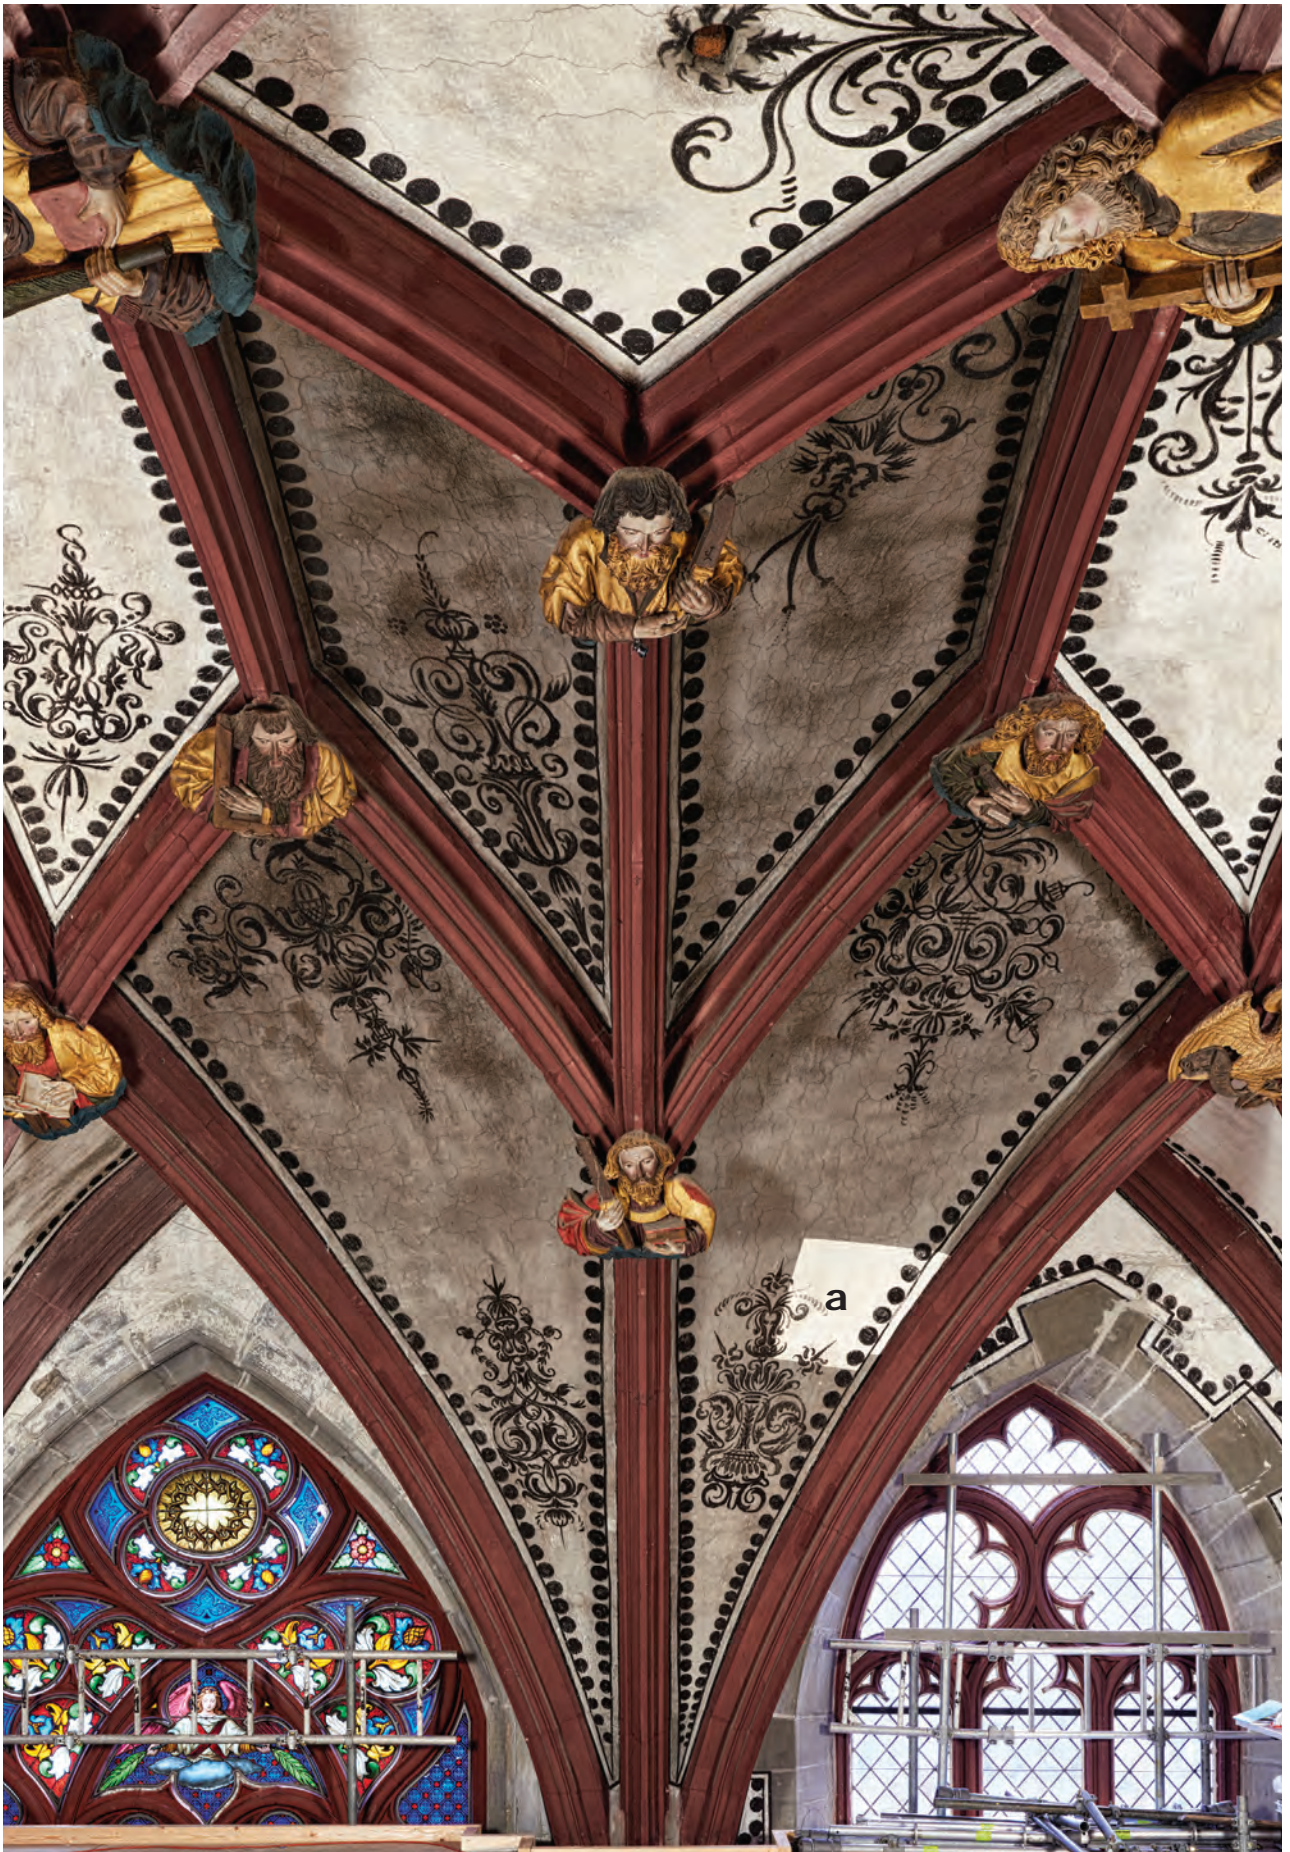
Musterachse im Chorgewölbe Süd mit noch verschmutzten Gewölbekappen. a) Die weissen Flächen sind bereits trocken gereinigt. Zwischenzustandsfoto Nick Brändli, 2015.

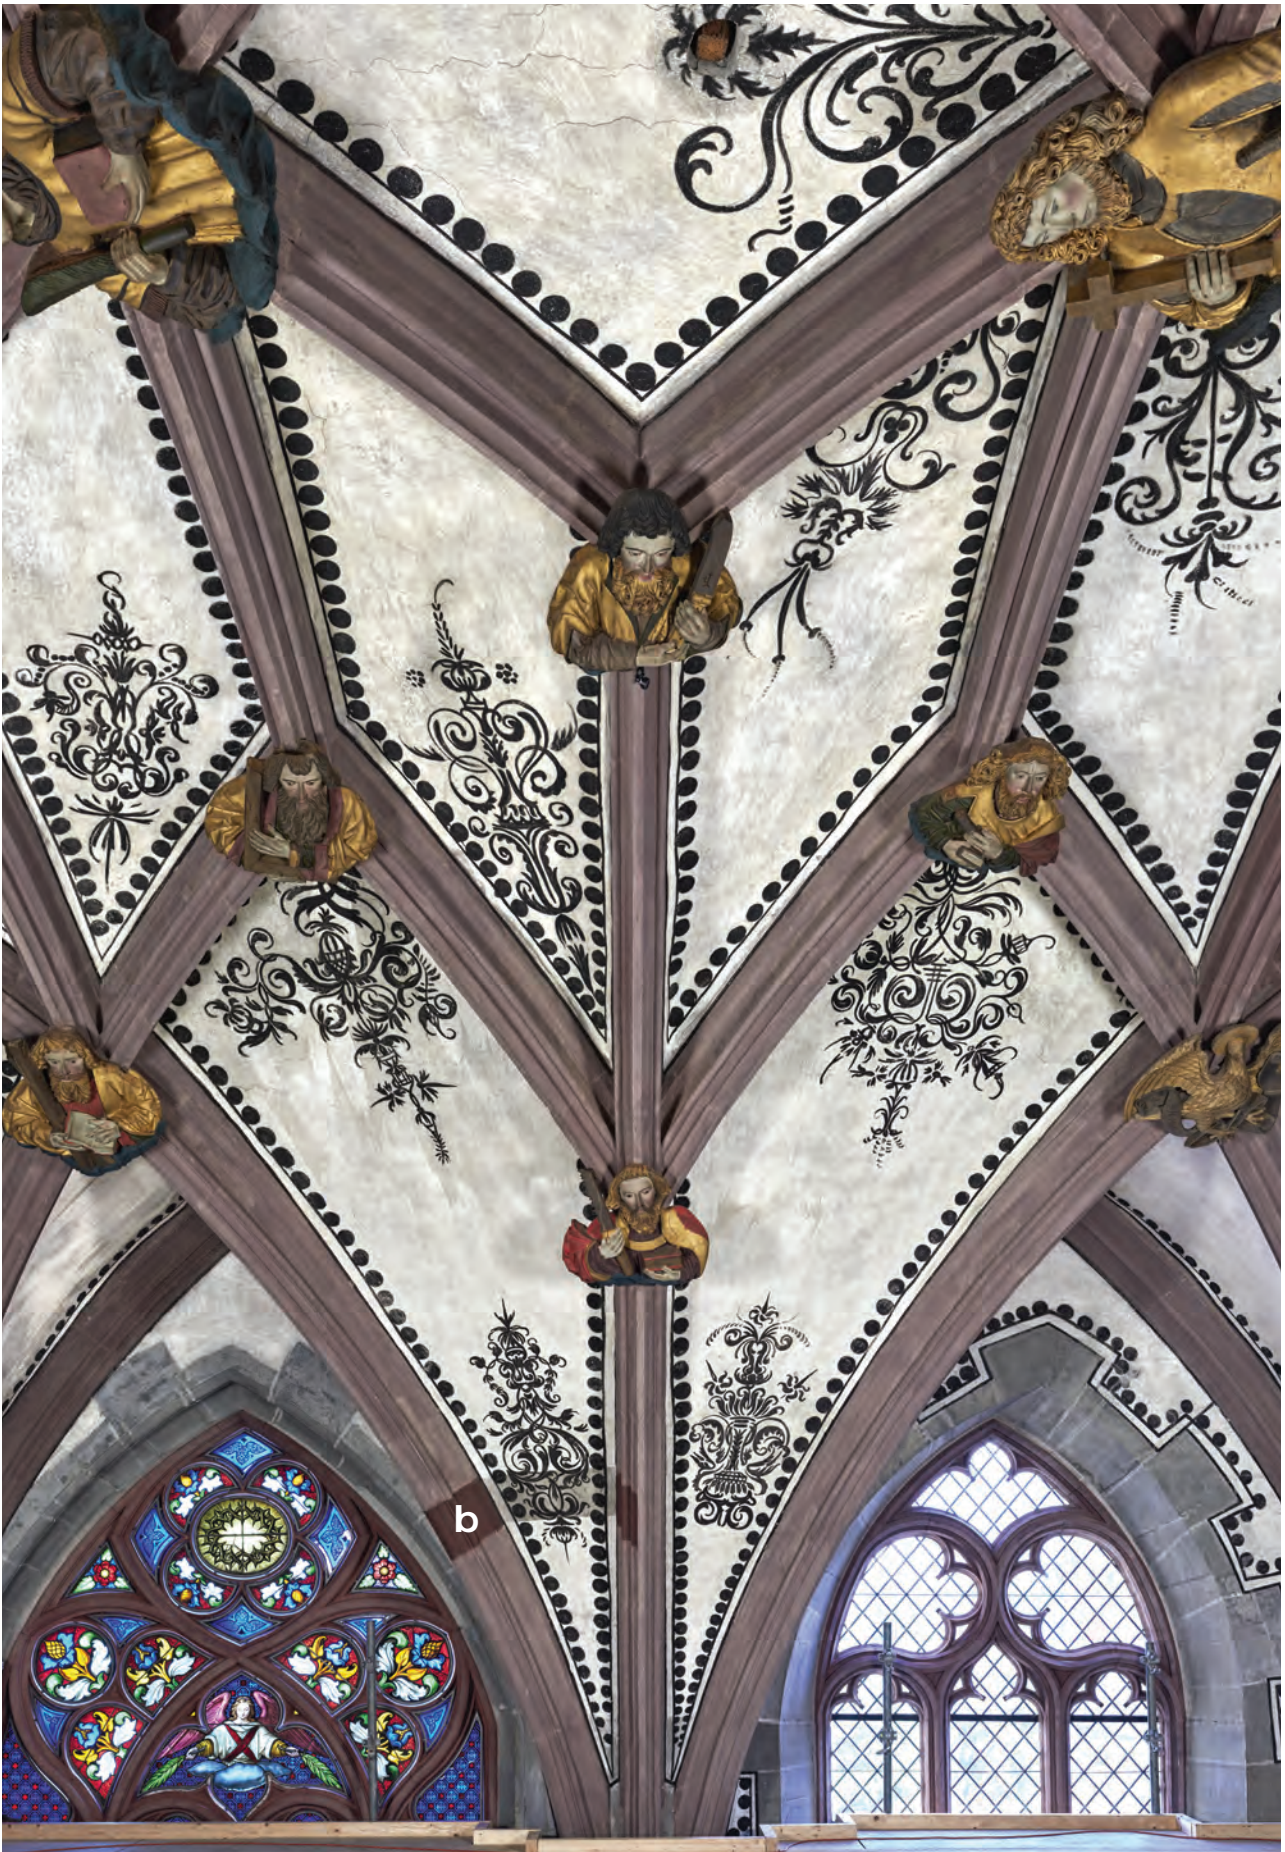
Musterachse im gereinigtem Schlusszustand. b) Eine Referenzfläche wurde im ungereinigten Zustand belassen. Schlusszustandsfoto Nick Brändli, 2017.

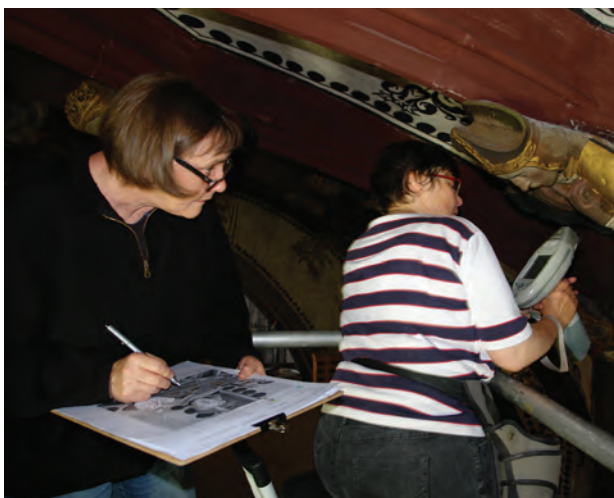
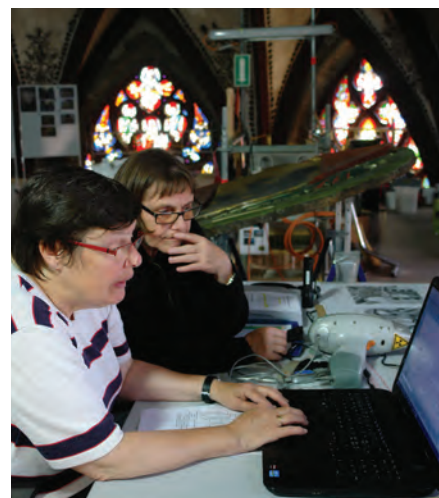
I. r. Cornelia Marinowitz (links) und Christine Bläuer (rechts) bei XRF-Messungen an einer Vergoldung. Die beiden Wissenschaftlerinnen bei der Diskussion und Auswertung der Messwerte.

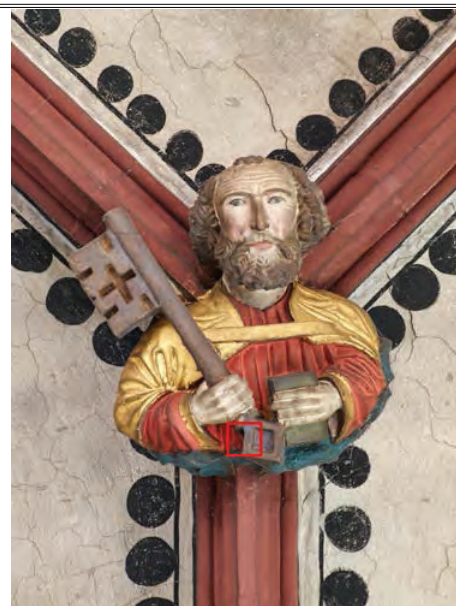
Gesamtaufnahme (NB) Probestelle 001-78

Nachweisreaktion
 Pigmente:
 - Bleiweiss. Blei-Nachweis mit Sulfidlösung oder Salpetersäure
 - Ocker nicht gebrannt. Fe-Nachweis mit konz. Salzsäure, Berliner Blau-Test
 Bindemittel:
 - Öl. Nachweis mit Natronlauge.

Bemerkungen: Die ockerbraune Grundierung ist sehr dick aufgetragen, sie ist fest, leicht glänzend und hat an wenigen Stellen Runzeln gebildet. Auch die Metallaufgabe bildet Runzeln. Das Rot ist sehr gut auf dem Stein gebunden und matt. Die Farbe hat hier Tropfen gebildet. Im Streiflicht erscheint die sie leicht blasig.
 An der Stelle überlappen sich das Rot und eine Metallaufgabe zum Teil.
 Auf der Metallaufgabe könnte ein Lack oder Lüster liegen.
 Unter UV-Licht erscheint das Rot hell-orange.

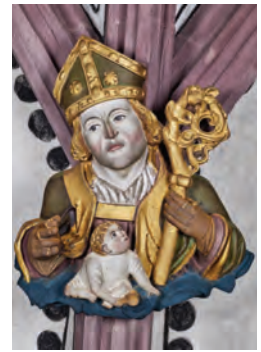
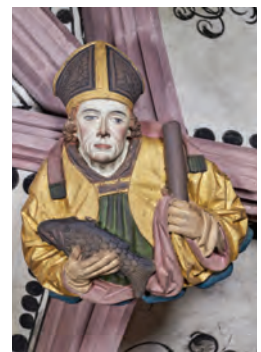
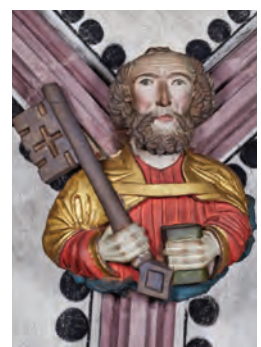
Querschliffe aus SIK-ISEA: Analysebericht, Kontroll Nr. Lab. 17_01, Berner Münster Schlusssteine im Chor, „Bestimmung der Bindemittel, Pigmente und anderer Materialien an 14 Proben“, Zusammenfassung und Diskussion, Dr. Jens Stenger 06.06.2017.

- o. Probe mit grüner Farbschicht vom Schlussstein des Hl. Augustinus.
- m. Probe mit blauer Lasur vom Schlussstein des Hl. Ulrich.
- u. Probe mit roter Farbschicht vom Schlussstein des Hl. Petrus.

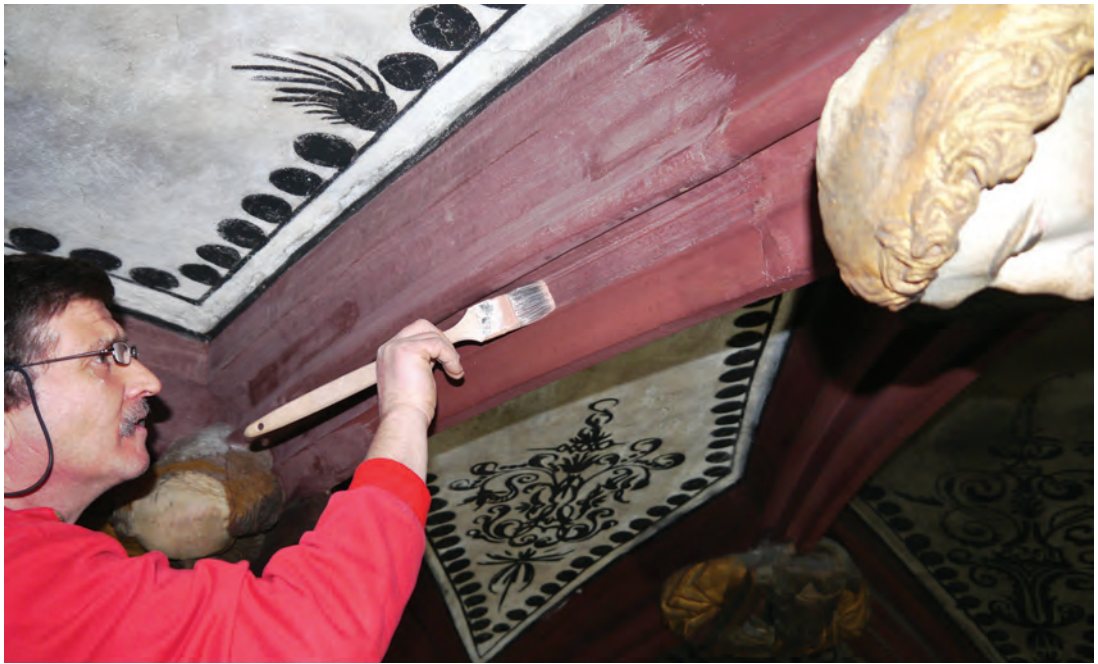
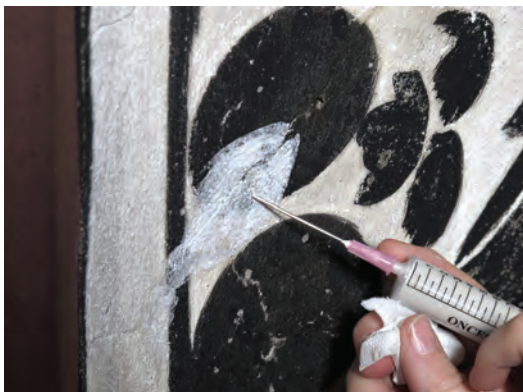
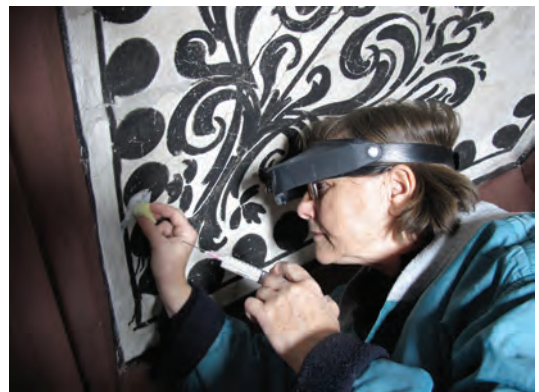
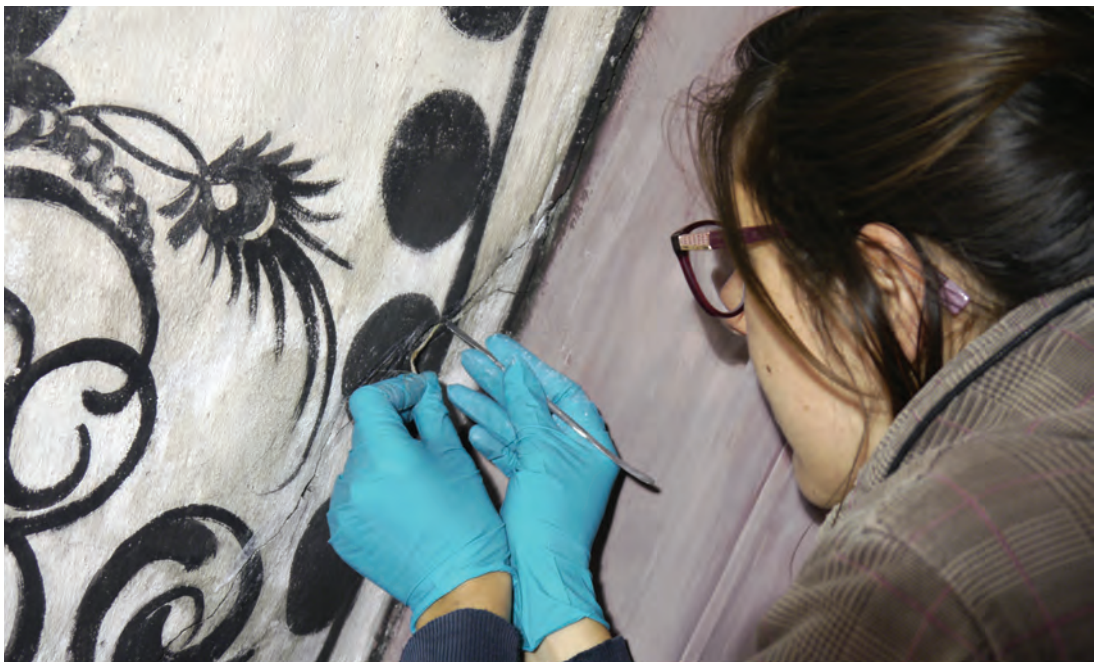
- o. Ueli Aeschbacher beim Streichen der Gewölberippen mit einer Lasur aus Silikatkreiden. Die vielen Laufmeter Gewölberippen werden ihm bestimmt noch lange in Erinnerung bleiben!
- m.l. und m.r. Cornelia Marinowitz beim Hinterfüllen eines feinen Risses mit PLMA-Mörtel.
- u. Rowena Pasche beim Vorbereiten eines Risses für die Kittung mit Kalkmörtel.

Aufgrund der Erkenntnisse aus der Reinigung der Gewölbekappen konnte das Wissen über die vermeintlichen Schäden präzisiert werden. Bei vielen handelt es sich nicht um effektiv sanierungsbedürftige Risse, sondern um Schwundrisse, welche bereits während dem Abbinden des Kalkmörtels in der Bauzeit entstanden sind. Einige Stellen tönen hohl, sind aber stabil. Hier waren keine weiteren Massnahmen notwendig. Ein präventives Hinterfüllen wäre sogar kontraproduktiv.

An rund einem Dutzend Stellen über die ganze Gewölbeoberfläche waren offene Risse mit beginnendem Ablösungsprozess auszumachen. Es gab praktisch keine Putzschäden durch Wassereinträge von oben: Offenbar wurde über die Jahrhunderte hinweg gut zum Dach geschaut.

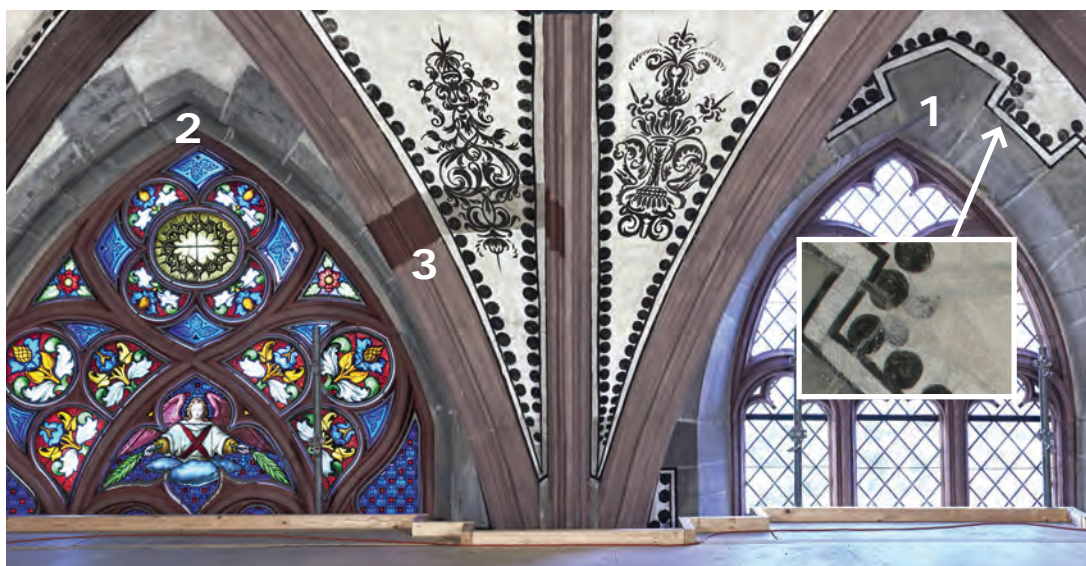
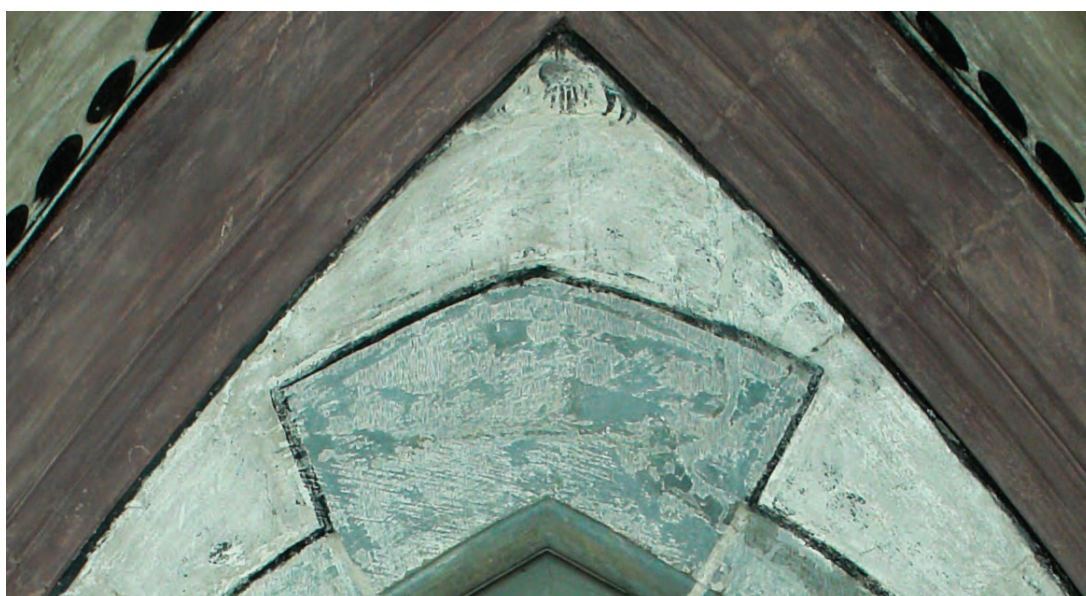
- o. Nicht etwa schlecht gereinigt! Mittelalterliche Ausbesserungen erzählen noch nach 500 Jahren spannende Geschichten über den Baualltag um 1517. Die bauzeitlichen Malheure wurden bewusst nicht wegretuschiert, sondern als Zeugnis des Bauprozesses sichtbar gelassen. So bleibt auch nachfolgenden Generationen noch einiger Interpretationsspielraum. Foto: Nick Brändli 2017.

- o. Bauzeitliches Missverständnis? Einer der Maler um Niklaus Manuel hat die Konstruktion der Fensterlaibungen fehlinterpretiert: (1) Korrekt aufgemalter Steinfugenschnitt wie über allen anderen Fenstern im Chor, hier allerdings mit Korrektur von 1517 am originalen Kugelfries. (2) Bogenscheitel falsch herum geraten! Auf den Bollenfries wurde hier verschämt gleich ganz verzichtet. (3) Ungereinigte Referenzstelle (im Vorzustand belassen). Foto: Nick Brändli 2017.
- u. Zwickel einer anderen Schildwand im Endzustand. Der Kugelfries wurde bereits in der Bauzeit überstrichen, vermutlich da er zu wenig Platz fand. In der Spitze ist noch der Rest einer (älteren?) Fransentrottel zu sehen.

An einigen Stellen kamen unter weissen Ausbesserungen rote Farbspritzer zum Vorschein. Diese waren bereits in der Bauzeit, vermutlich beim Streichen der Rippen entstanden und vor dem Malen der schwarzen Mauresken noch rasch ausgebessert worden. Die Leimschicht wurde auf den Ausbesserungen nicht mehr angebracht. Da die Leimung über die Jahrhunderte leicht vergraut ist, sind die mittelalterlichen (weiss gebliebenen) Reparaturstellen heute gut sichtbar. Am Ende wurde beschlossen, die bauzeitlichen "Unfälle" nicht wegzuretuschieren, sondern als Zeugnis des Bauprozesses sichtbar zu lassen.

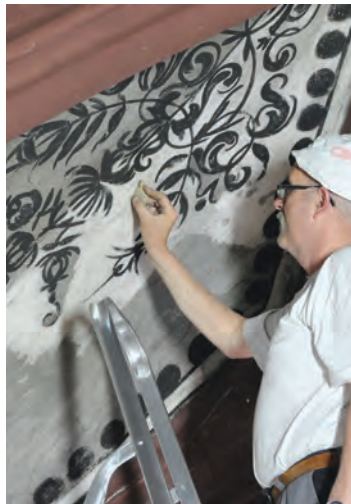
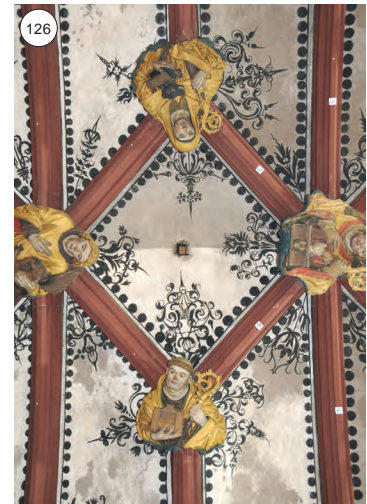
Über Jahrhunderte hat sich eine fest verbundene Staubschicht gebildet, die in einem ersten Arbeitsschritt, dem Absaugen, mit Spezialschwämmen (Wishab) abgenommen werden musste. Darunter kam die originale Oberfläche von 1517 zum Vorschein und die Retuschen von 1910, die sich jetzt dunkel markierten.

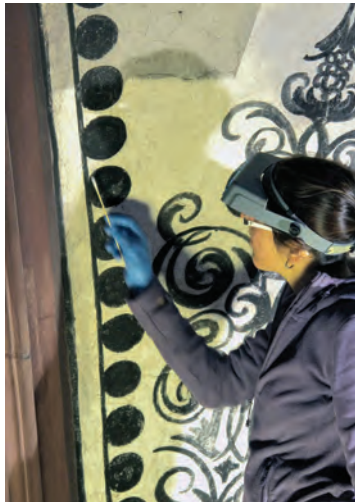
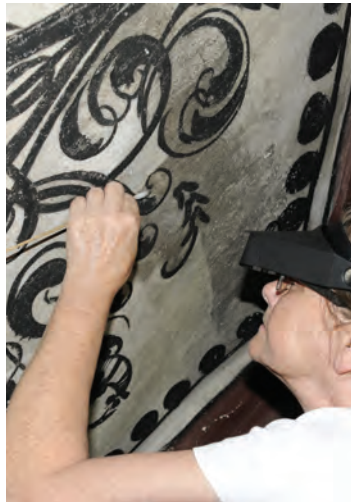
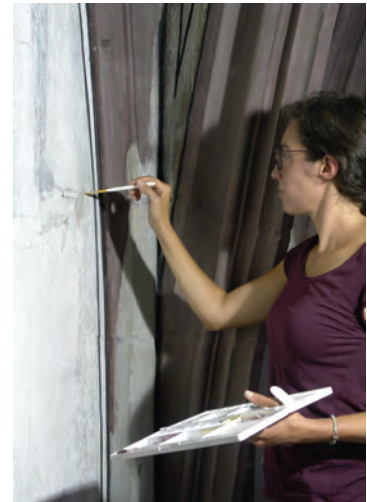
Nach der Trockenreinigung mit Wishab-Schwämmen wurden die gesamten Kappenflächen mit dem Wattestäbchen und klarem Wasser nachgereinigt. Zum Schluss sind wenige störende Fehlstellen (hier an den Wandflächen) in Tratteggio-Technik (Strichretusche) geschlossen worden.

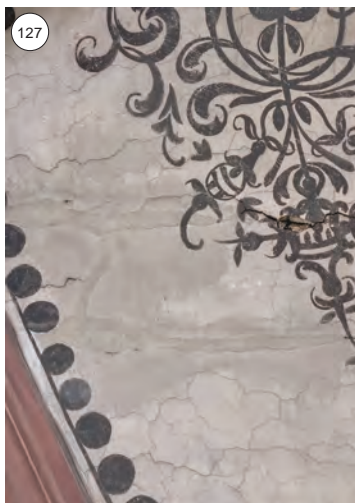
Die Kappen im Vorzustand mit Verschmutzungen und den Kittungen und Retuschen von 1910.

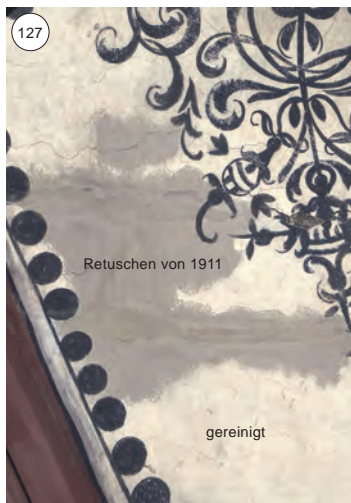
Die Kappe nach der Trocken- und Feuchtreinigung. Übrig geblieben sind die grosszügig auf die originale Fläche gestrichenen Retuschen und die schmalen Kittungen von 1910.

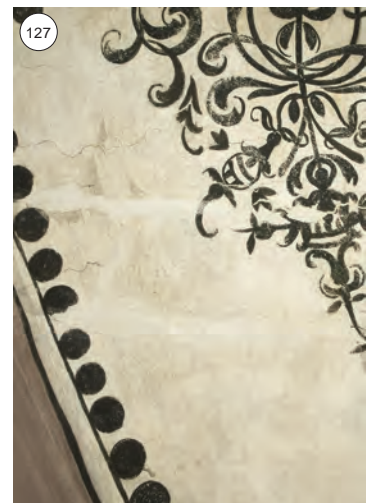
Die Kappe im Endzustand nach Abnahme der Retuschen von 1910 und der Überarbeitung der Kittungen. Sie wurden sehr oberflächlich geebnet und retuschiert.

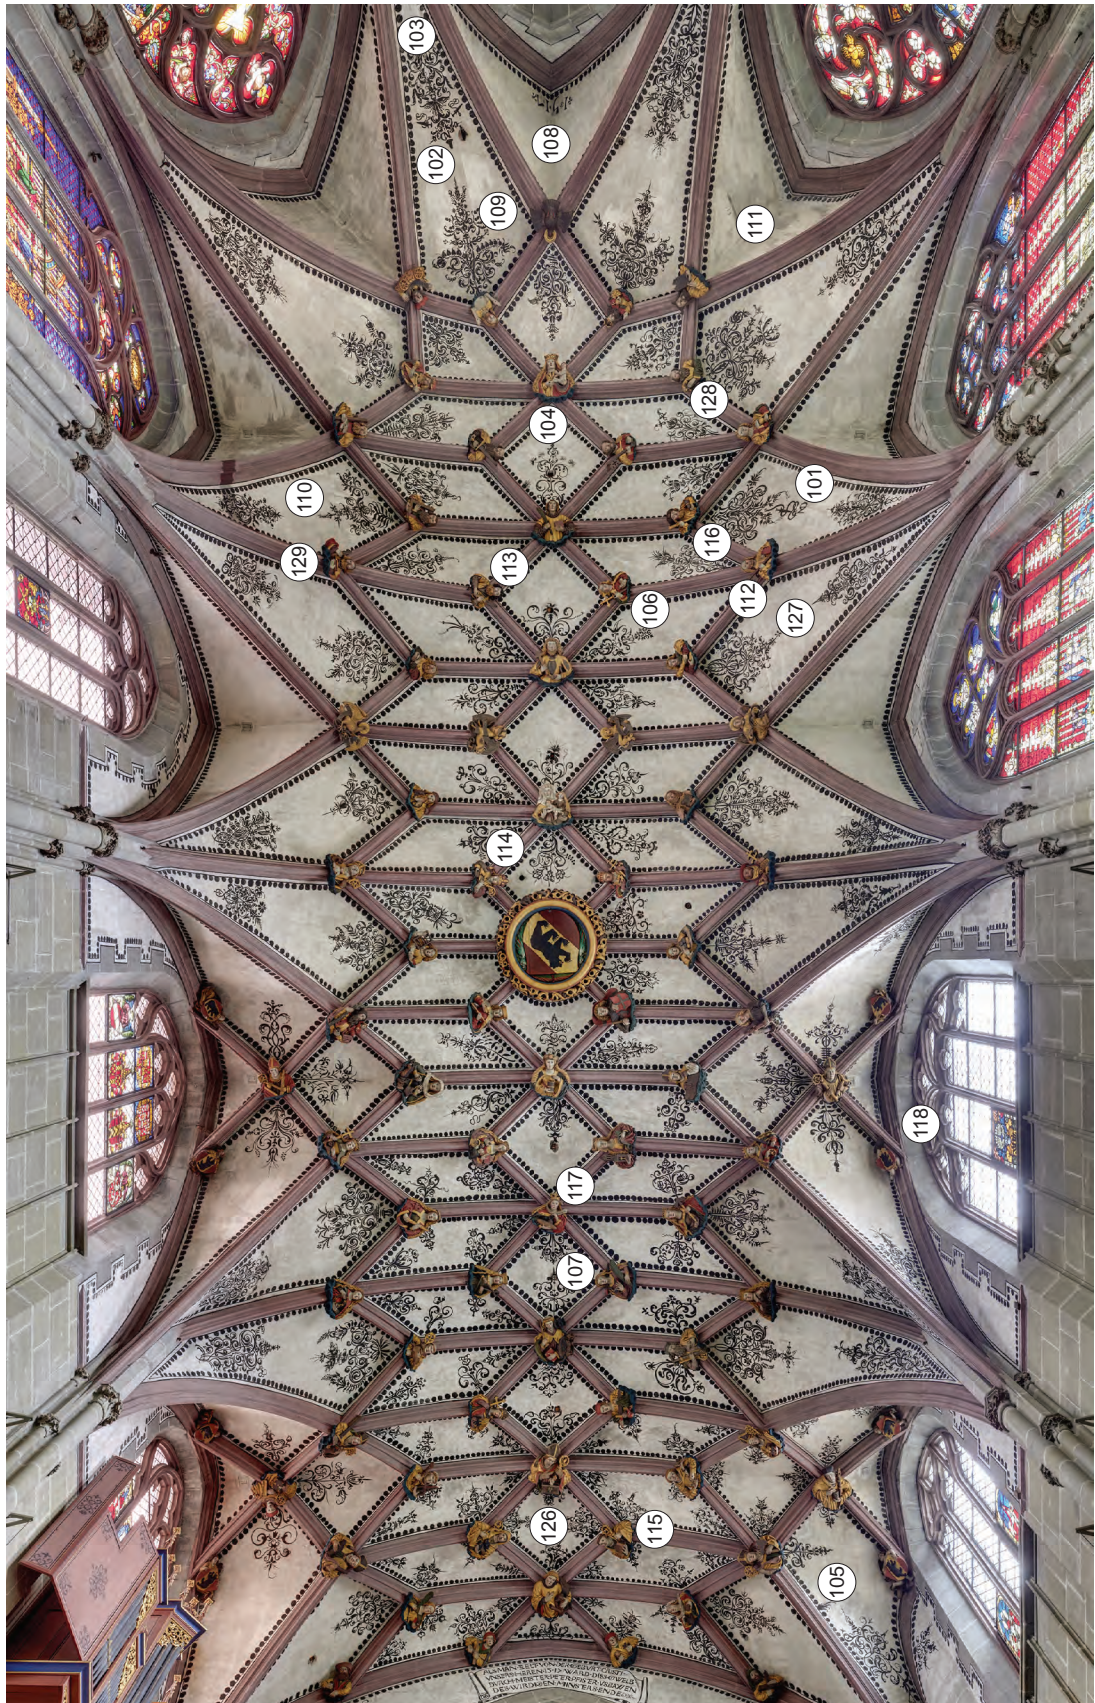
- o. Gesamtansicht des Chorgewölbes nach der Reinigung und Konservierung. Die Nummern markieren Besonderheiten, welche auf den Plakaten von der Einweihungsfeier des Chorgewölbes eingehend beschrieben sind. Schlusszustandsfoto: Nick Brändli, 2017.

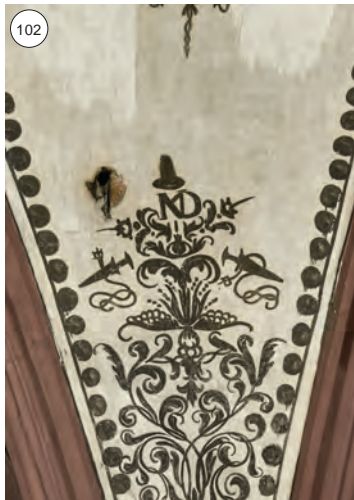
102 Die zweite Signatur des Malers Niklaus Manuel Deutsch, hier noch mit einem Hut zu sehen. Bei dem Hut, der über der NMD Signatur steht, handelt es sich um einen sogenannten Stradiotenhut. Stradioten waren griechisch-albanische Reiter, die im Dienst der Republik Venedig standen. Niklaus Manuel hat sie auf einer Grafik festgehalten.

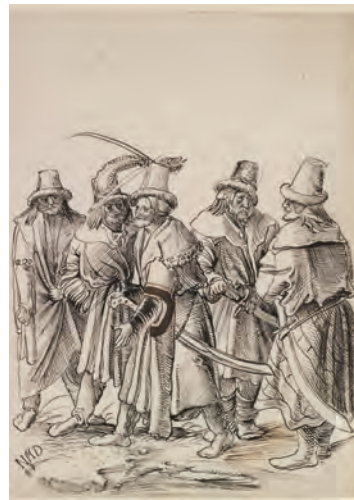
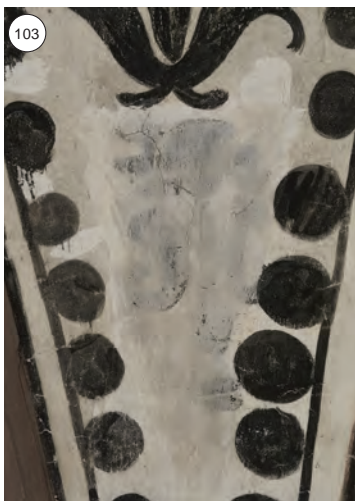
103 An dieser Stelle gibt es unter dem Ornament ein Petimento, ein grosses Symbol oder Zeichen, dessen Bedeutung bisher unbekannt ist. Es wurde gleich wieder mit dickem weissen Kalk überstrichen. Petimento kommt aus dem Italienischen und bedeutet so viel wie „Reue“.

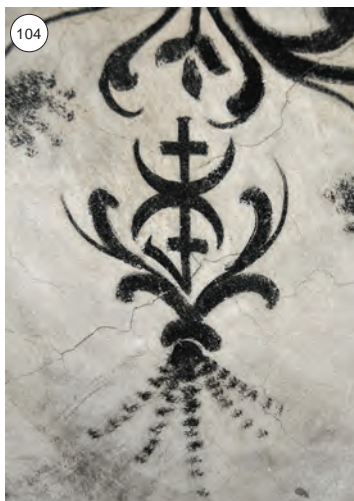
104 Sehr ungewöhnlich ist ein gemaltes „Steinmetzzeichen“ wie es hier als Spitze der Maureske zu finden ist.

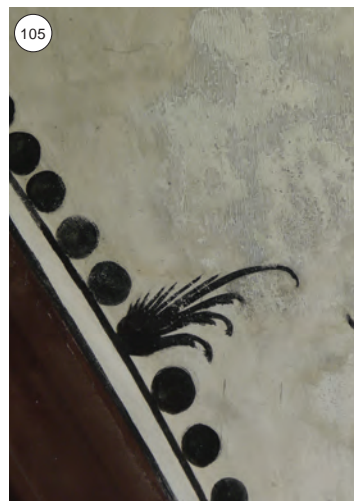
105 Schabernack im Chorgewölbe. Alle Kappen sind gesäumt von Kugelornamenten, die sich wie eine Perlenkette an den Rippen entlang zieht. An zwei Stellen sind wie auf dem Bild zwei „explodierende“ Kugeln zu finden.

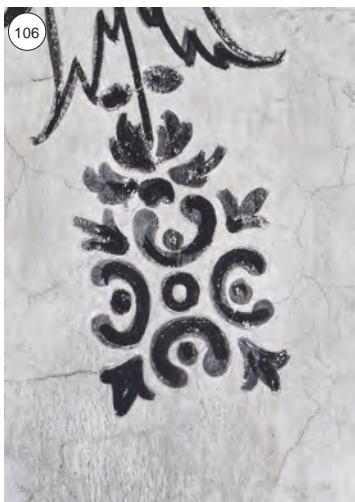
106 An der Spitze des Ornaments gibt es ein gemaltes Muster das an Schablonendekorationen erinnert. Es ist zusammenhangslos und daher vielleicht auch eine persönliche „Freiheit“ des Malers.

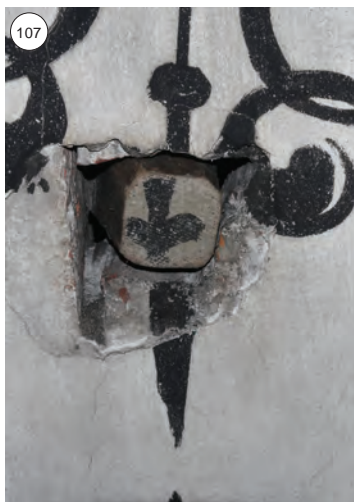
107 Das Holz, im nachträglich durch den Putz gestossenen Abzugsloch, wurde durch die Bemalung in das Ornament integriert, um die Fehlstelle schon 1517 nicht so auffällig wirken zu lassen.

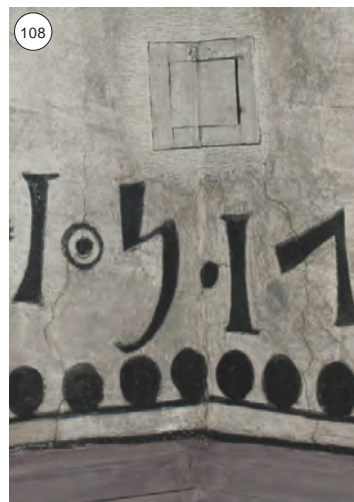
108 1517 - Eine Datierung der letzten Chorkappe im Osten. Es ist zu sehen, dass zwischen der 1 und der 7 eine schwarze Kugel gemalt war, die aber einfach wieder weiss übermalt wurde. Höchstwahrscheinlich gehörte die Kugel einfach nicht dorthin.

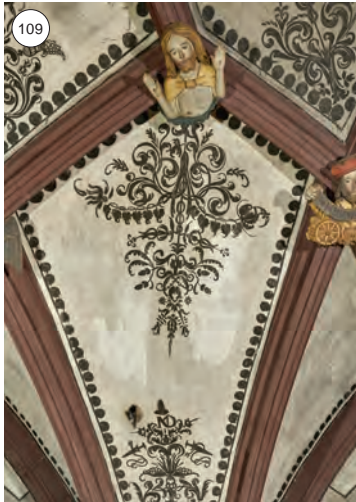
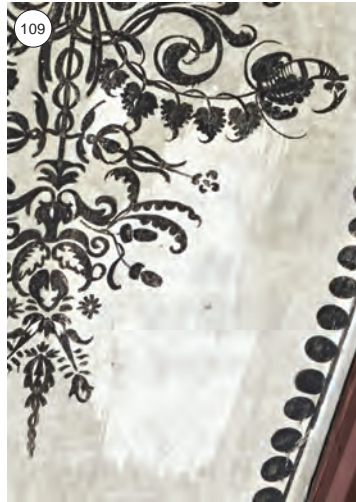
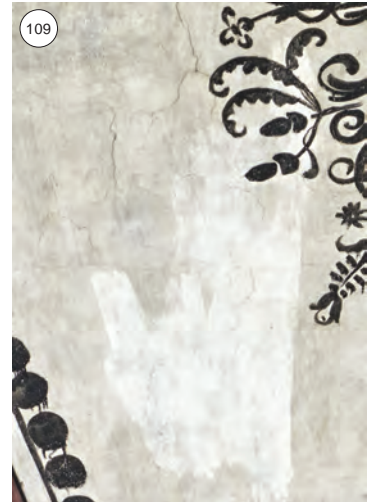
Auf vielen Kappen sind an einigen Stellen heute helle weiße Flecken zu sehen, die unter den schwarzen Ornamenten liegen. Die Arbeitsschritte für die Bemalung der Kappenflächen waren folgende:

Zwischen Vorbereitung und Malen gab es einen Zeitunterbruch, in der die unbemalten Kappen schmutzig wurden. Die Schmutzstellen wurden mit Kalkfarbe überstrichen. Ein Leim wurde nicht mehr aufgetragen. Heute markieren sich diese nachgestrichenen Flächen als weiße Flecken. Sie sind anders gealtert als die geleimten Flächen.

Hier gibt es ohne jeden Zusammenhang mitten auf der Kappenfläche einen schwarzen Strich. Er wurde zwar mit einer weissen Kalkfarbe überstrichen, jedoch nicht sehr deckend, denn das meiste blieb sichtbar. Es macht den Eindruck, als hätte der Maler hier einfach den Pinsel ausgestrichen.

Die Ornamente sind ohne Vorzeichnung aufgetragen. Es gibt jedoch Skizzen, die zeigen sollen an welcher Stelle der Kappen ein Ornament platziert werden sollte. Hier ist die dünne Skizze noch zu sehen, weil das Ornament in die gegenüberliegende Ecke gemalt wurde. (Foto überkontrastiert)

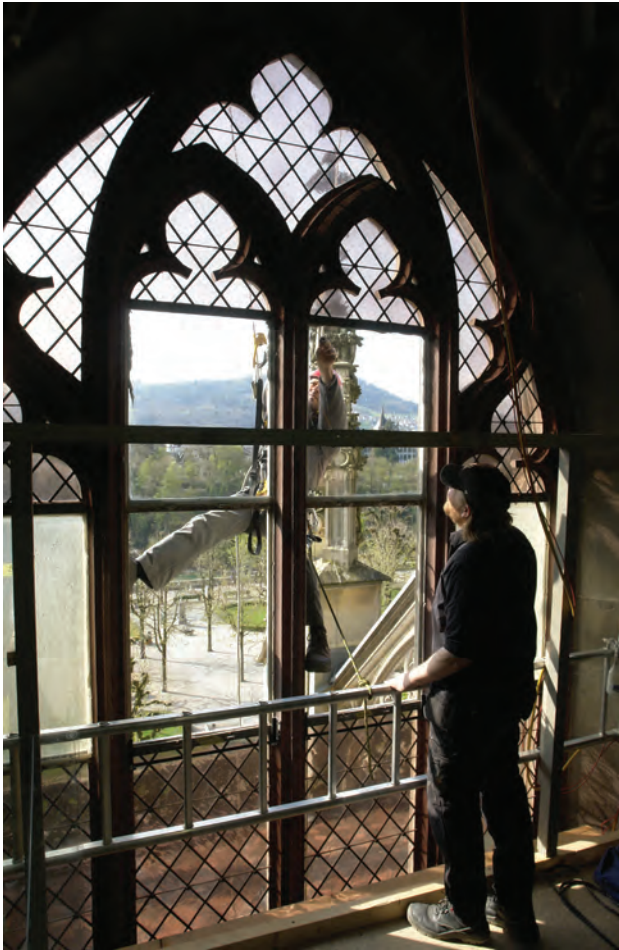
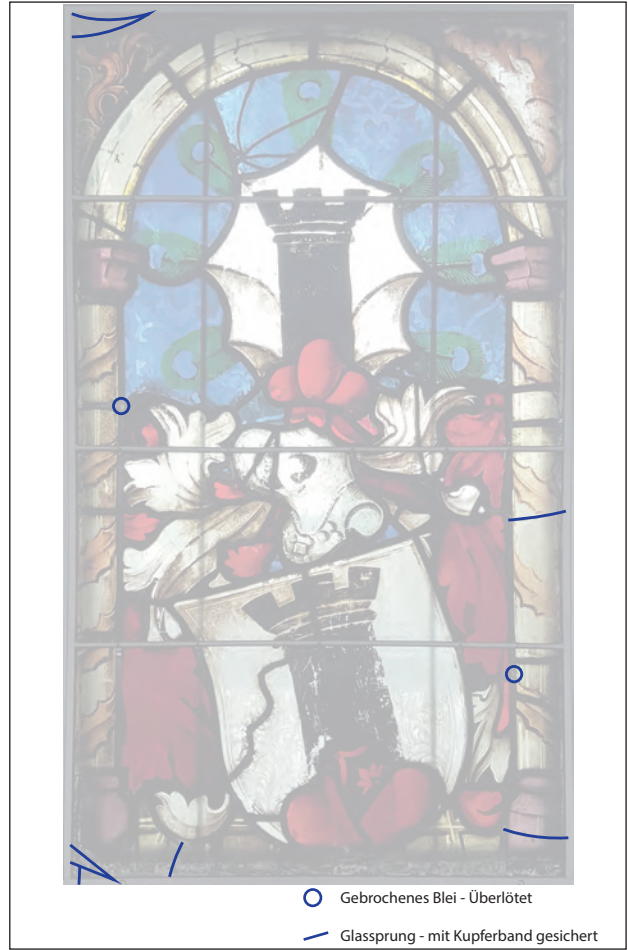
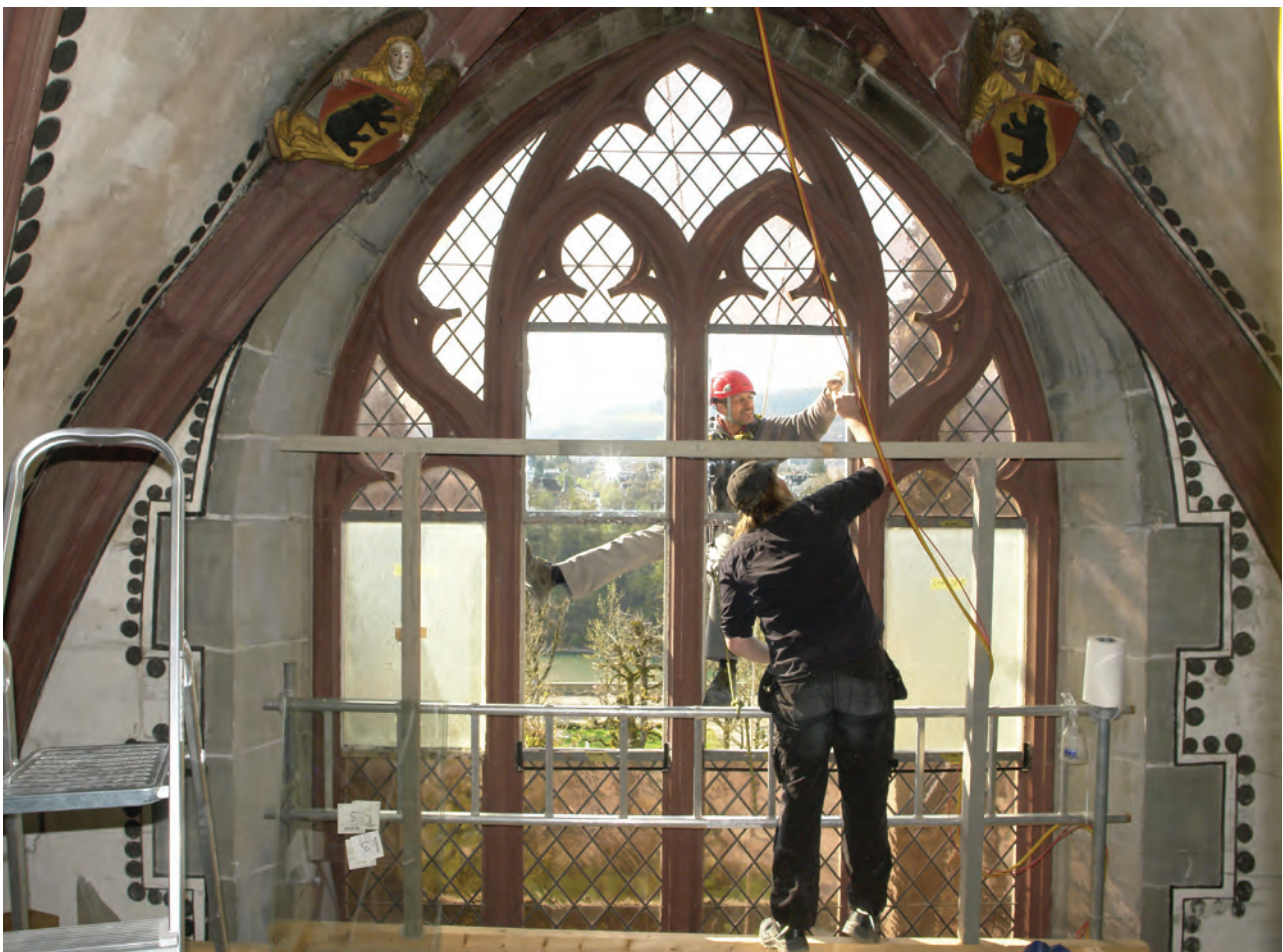
Seite 42

- o. **Blendarkade an der Ostwand im Chorschluss mit den originalen Engeln der Schultheissenpforte (Vorzustandsfoto).**
- u.l. **Historische Aufnahme der Schultheissenpforte von Erhart Küng (1491) vor der Erneuerung. (Zustand vor 1899 - Kunstdenkmälerarchiv, Abbildung aus Mojon 1960).**
- m.r. **Engelskopf vor der Reinigung.**
- u.r. **Engelskopf nach der Reinigung. Das Inkarnat war durch einen paraffinhaltigen Überzug aus dem 19. Jh. stark nachgedunkelt.**

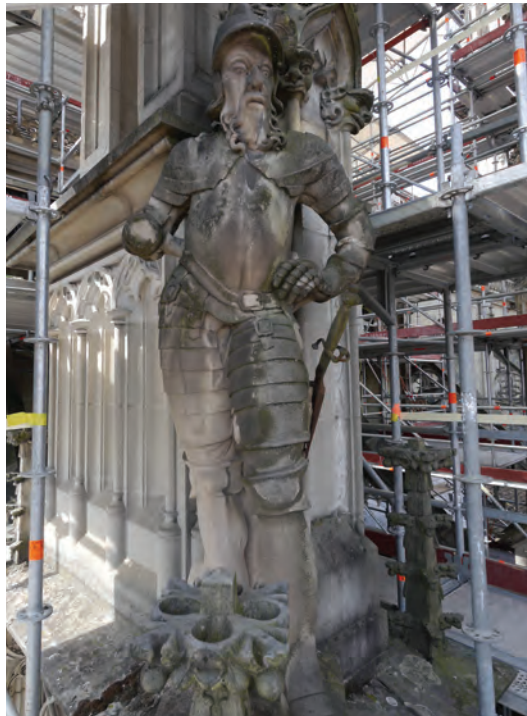
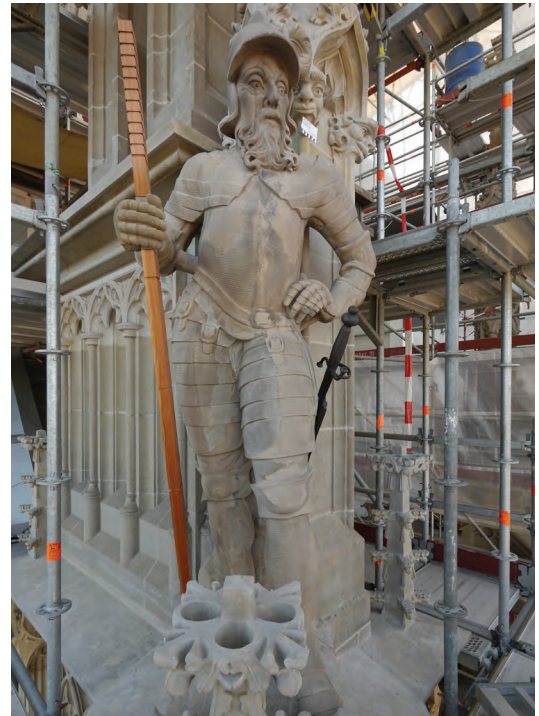
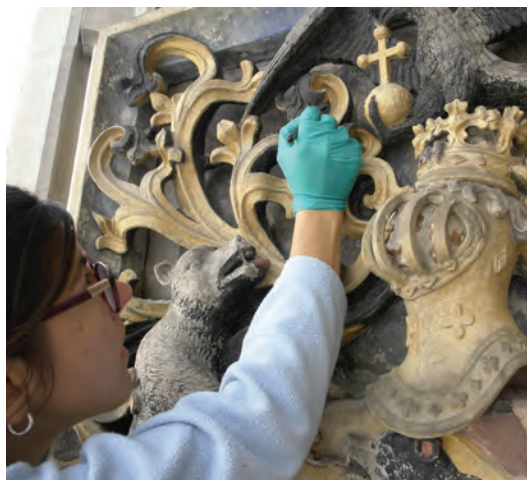
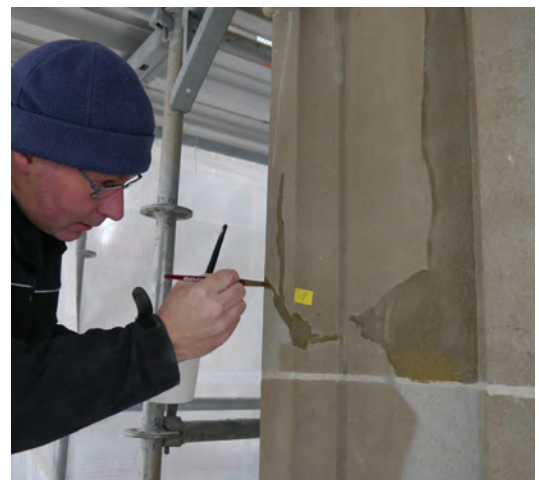
- o.l. Vorzustand der Werkmeisterstatue an der Nordost-Ecke des Münsters. Hier noch ohne den rekonstruierten Arm. Zustand 2015.
- o.r. Schlusszustand des Werkmeisters. Mit der rekonstruierten Hand hält er sein Attribut, eine mit Fuss- und Zollmassen versehene Messlatte. Zustand 2017.
- u.l. Reinigung des Bernerwappens am Werkmeisterpfeiler.
- u.r. Letzte Retuschen der Aufmörtelungen am Pfeilerschaft 85/240/317.
