**Berner Münster-Stiftung
Tätigkeitsbericht 2017**

Münsterbauleitung Bern, Juli 2018
Hermann Häberli, Annette Loeffel,
Peter Vökle, Christoph Schläppi

Gesamtrestaurierung des Chorraumes

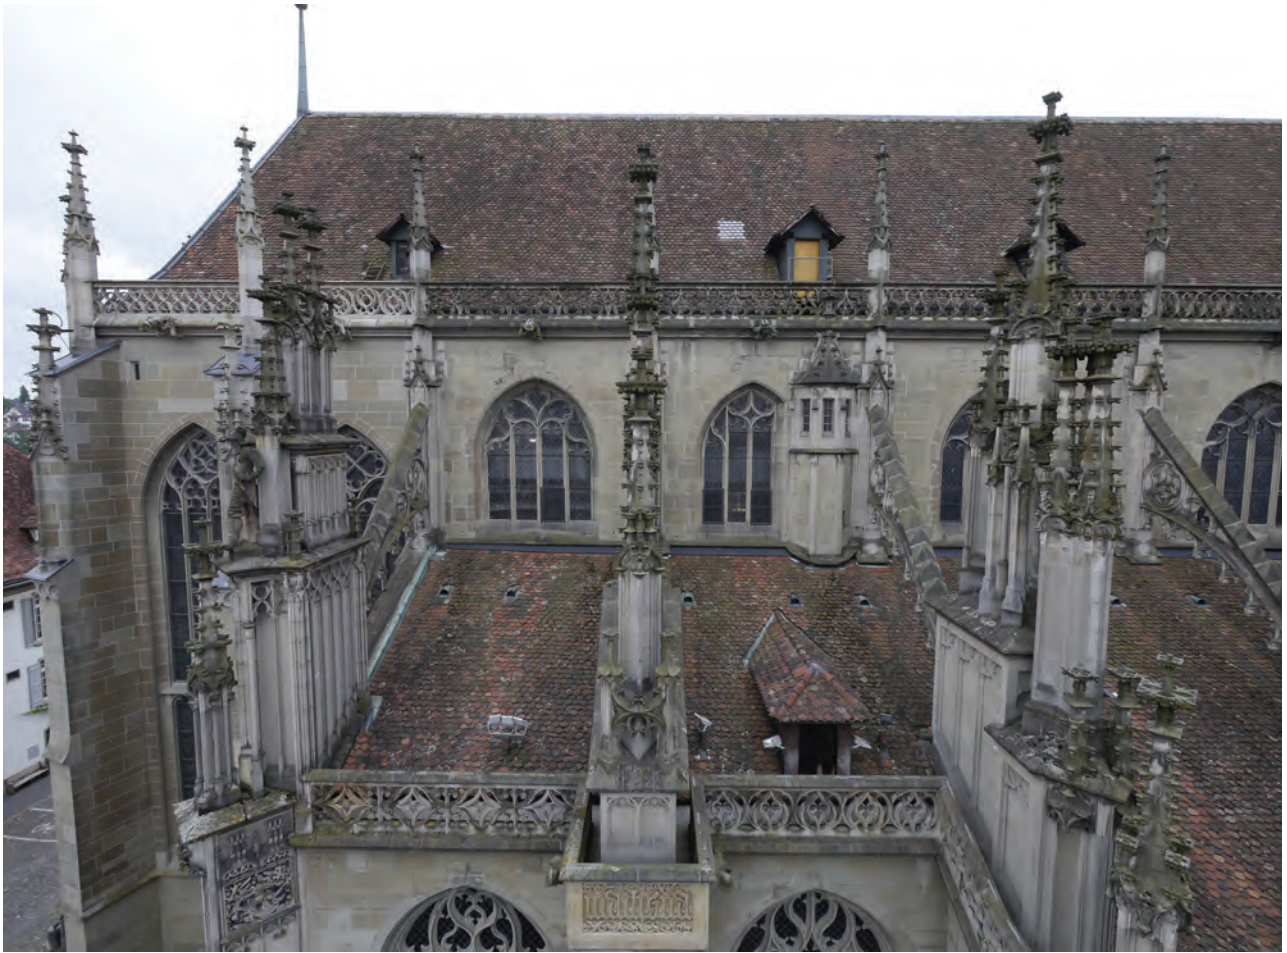
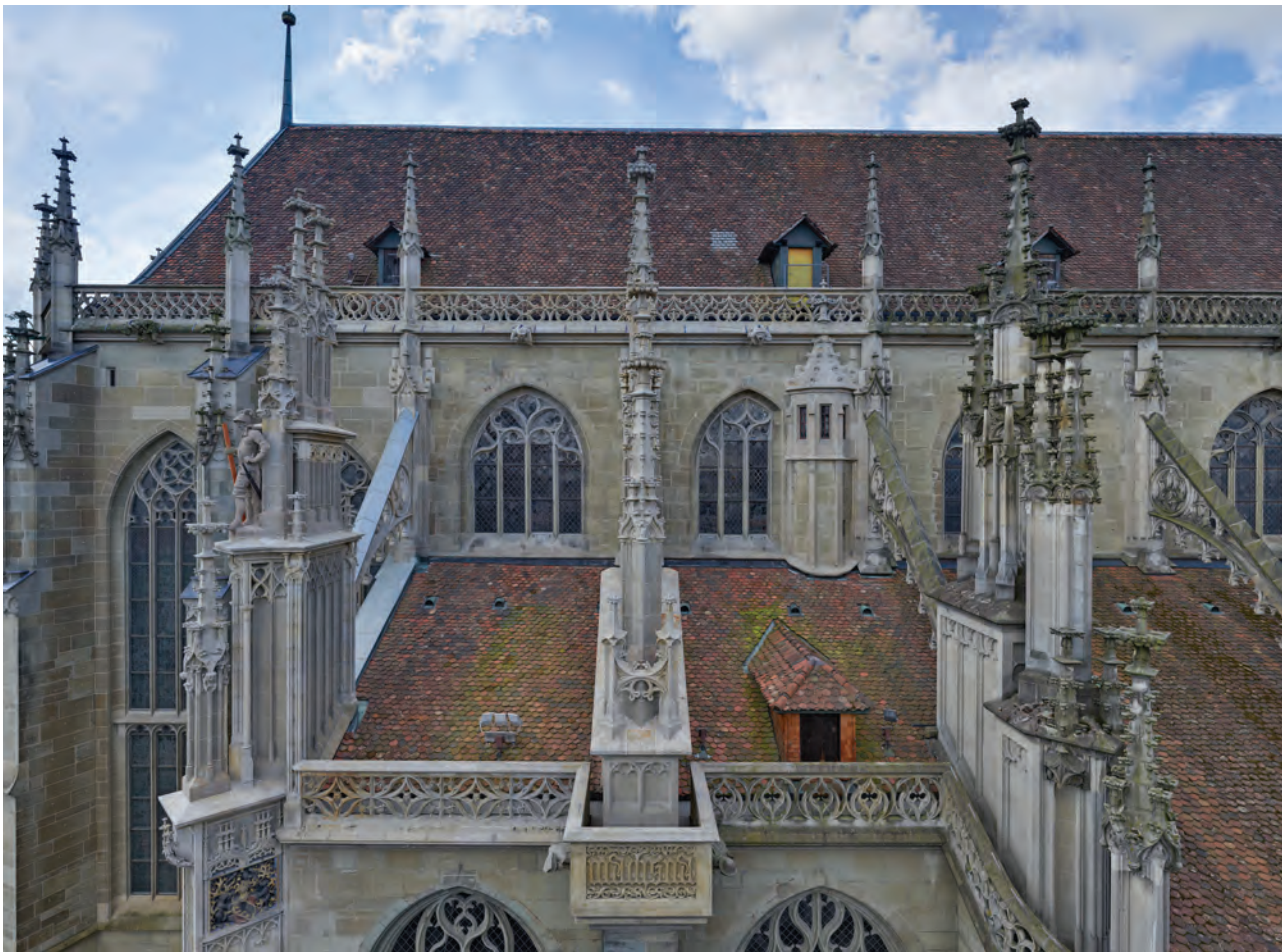
Seite 48

- o. **Vorzustandsfoto Obergaden 80 Nord. Die Mauerfläche und das Masswerk befinden sich in weitgehend originalem Zustand.**
- u.l. **Nach 500 Jahren zeigten sich unterschiedliche Verwitterungsspuren: Der vordere, stärker beregnete Bereich wies die typischen Steinschäden auf, die tieferliegende Profilierung zeigte noch die originalen, völlig unbeschädigten Oberflächen.**
- u.r. **Zustand nach der Restaurierung. Das Masswerk wurde gereinigt, gefestigt und die Fehlstellen mit Aufmörtelungen ergänzt.**

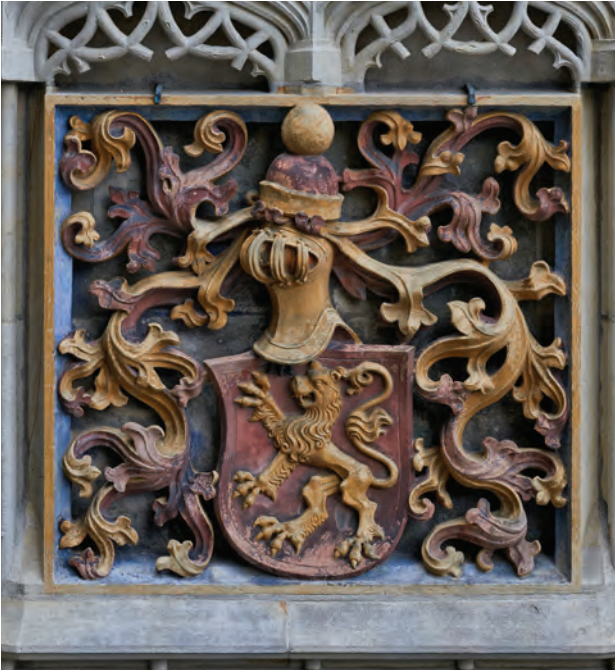
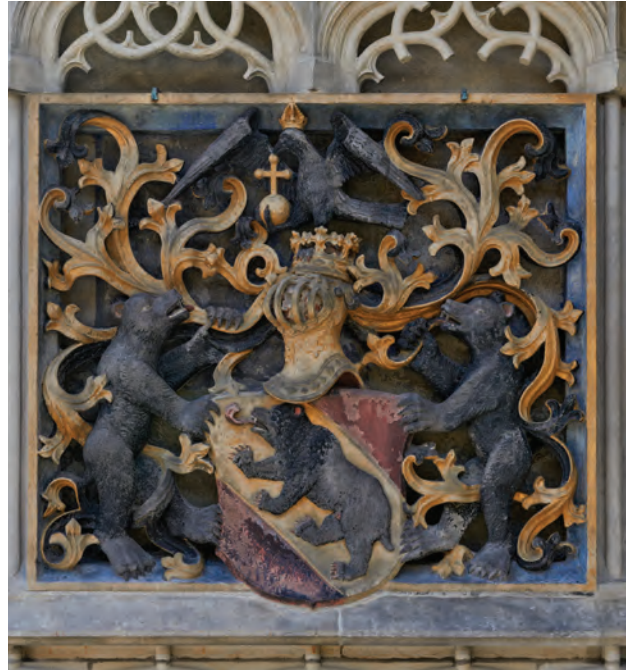
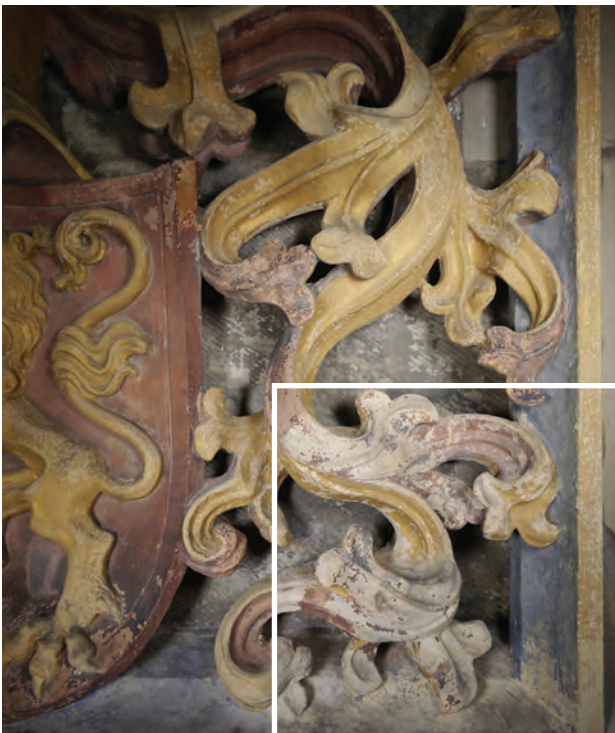
Die Wappen am Werkmeisterpfeiler wurden 1911 in Obernkirchener Sandstein kopiert. Die Originale sind im Bernischen Historischen Museum noch vorhanden. Anhand von Befunden konnte die stark beschädigte polychrome Fassung von 1911 gut rekonstruiert werden. Es wurde beschlossen, die Fehlstellen mit dünnen halbtransparenten Lasuren neu zu fassen, um die Lesbarkeit von unten wiederherzustellen. Die Bereiche mit noch vorhandener Originalfassung sind aus der Nähe noch gut erkennbar.

- o.l. Zähringerwappen am Werkmeisterpfeiler 95 Nord, Ostseite. Schlusszustand nach der Restaurierung und Lasierung. Foto: Nick Brändli 2018.
- o.r. Bernerwappen am Werkmeisterpfeiler 95 Nord, Westseite. Schlusszustand nach der Restaurierung und Lasierung.
- u.l. und u.r. Je ein Ausschnitt pro Wappen im Zwischenzustand mit Referenzfläche des im 2015 angetroffenen Zustandes (gereinigt, jedoch noch ohne Retusche).

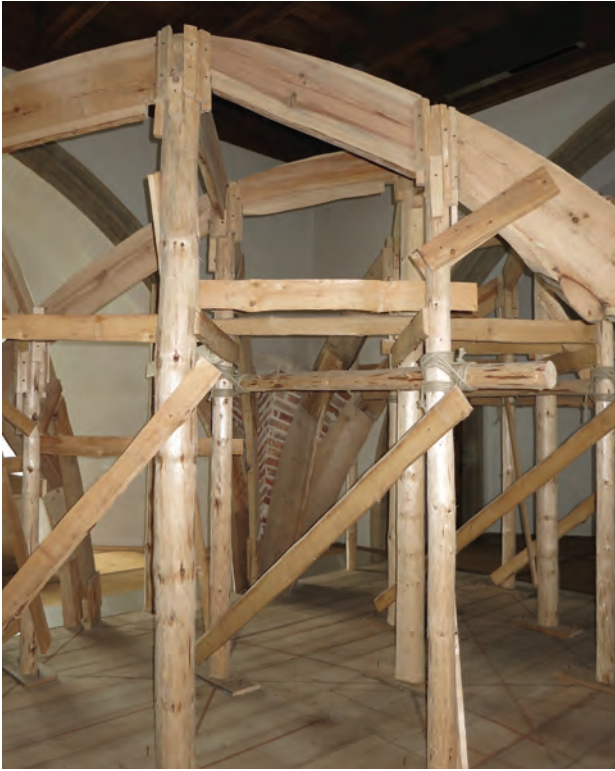
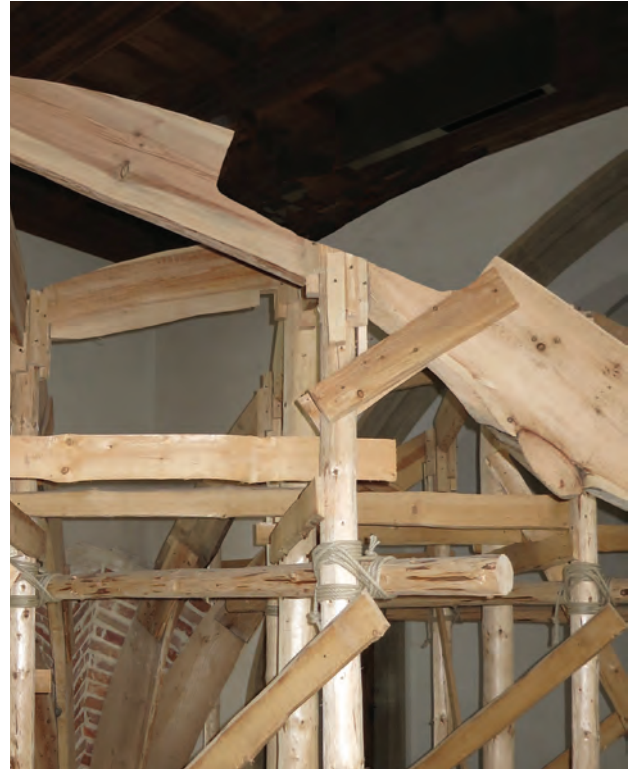
- o.l. Nachbau eines Lehrgerüsts im Rahmen des Projekts „ReGothicVaults“ durch David Wendland, TU Dresden (Standort: Meissen, Albrechtburg). In dieser oder ähnlicher Art wurde mit Sicherheit auch für das Chorgewölbe ein Lehrgerüst erstellt. Damit wurde die Geometrie des Gewölbes vorgegeben.
 - o.r. Um die Kreuzungspunkte einpassen zu können, mussten in das Lehrgerüst entsprechende Aussparungen angebracht werden (hier digital ergänzt).
 - u. Für die Positionierung mussten die Rippen bei 1+2 exakt auf dem Lehrbogen aufliegen. Da die Auflagerflächen wie hier häufig sehr knapp waren, wurden die Steine kurzerhand grob nachgearbeitet und angepasst (3).
- Grundlagen: David Wendland, „ReGothicVaults“, Jan-Ruben Fischer, 3-D Fotogrammetrie. Digitale Ergänzungen: P. Völkle.

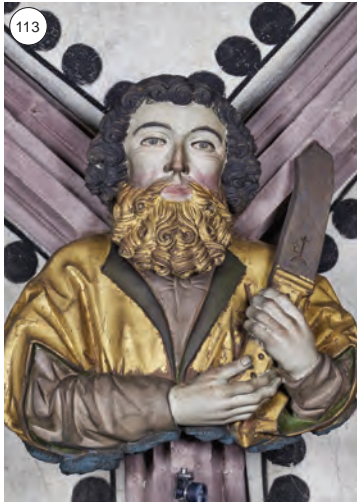
Nr. 70 - Bartholomäus, Schlusszustand 2017
Dieser Schlussstein ist besonders, weil er der einzige im gesamten Gewölbe ist, bei dem Haare und Bart nicht die gleiche Farbfassung tragen. Er ist mit einem weiteren der einzige Schlussstein, der beim Einbau nicht beschädigt wurde.

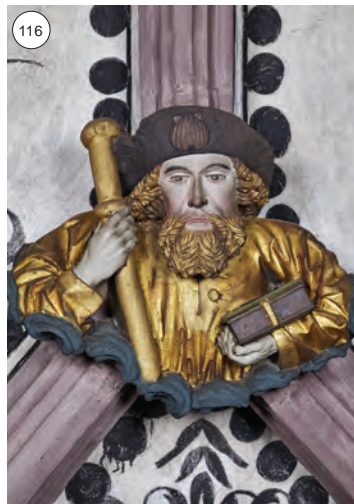
Nr. 11 - Othmar, Zwischenzustand 2015
Ausdrucksstarkes, fast tafelförmig gemaltes Inkarnat (Gesicht) mit gemaltem Bartschatten.

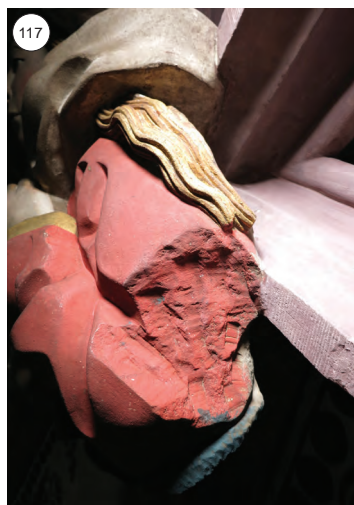
Nr. 33 - Elisabeth, Schlusszustand 2017
Beim Einbau oder besser gesagt beim Versatz der Schlusssteine zeigte sich, dass der Abstand zwischen Skulptur und Rippenanschluss oft zu klein war, um den Stein auf das Lehrgerüst abzusetzen. Das Problem wurde kurzer Hand gelöst, in dem man einfach ein Stück der Skulptur abschlug, danach hatte das Stützholz wieder Platz. Die Fehlstellen wurden später einfach mit Farbe überstrichen.

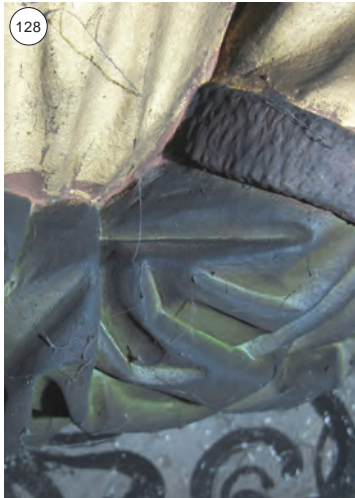
Nr. 40 - Wappengel, Schlusszustand 2016
Nur so viel wie nötig!
Die Brust hinter dem Wappenschild trägt keine Fassung.

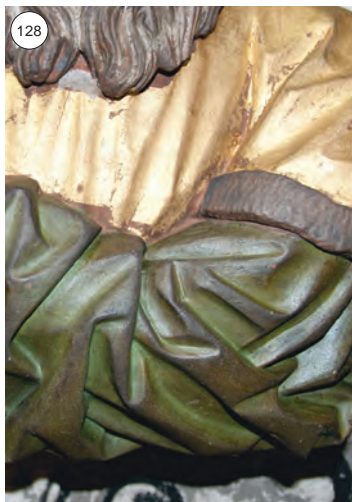
Nr. 82 - Joseph, Vorzustand 2014
Detail des rechten Arms mit stark verschmutzter, fast schwarzer Fassung.

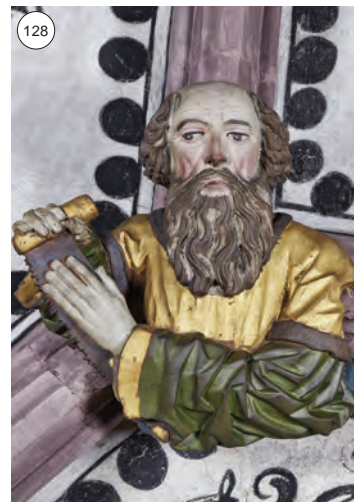
Nr. 82 - Joseph, Schlusszustand 2017
Detail des rechten Arms nach der Reinigung. Die Fassung hat nach 500 Jahren ihren Glanz bewahrt. In den Falttiefen ist der leuchtende Grünton erhalten geblieben und auf den Faltenhöhen ist er braun geworden.

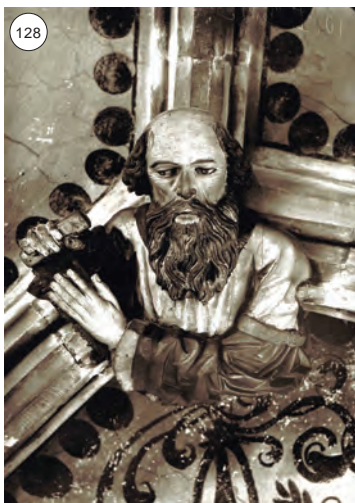
Nr. 82 - Joseph, Archivfoto 1910
Aufgenommen vom Landesmuseum Zürich. Heute im Archiv der Kantonalen Denkmalpflege Bern.

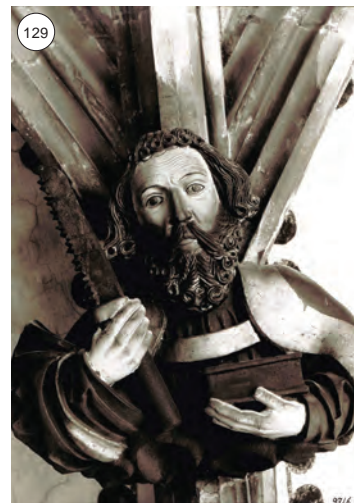
Nr. 69 - Simon, Archivfoto 1910
Aufgenommen vom Landesmuseum Zürich. Heute im Archiv der Kantonalen Denkmalpflege Bern. Die Aufnahmen zeigen eindrücklich, dass 1910 an den Schlusssteinen keine Veränderungen vorgenommen wurden.

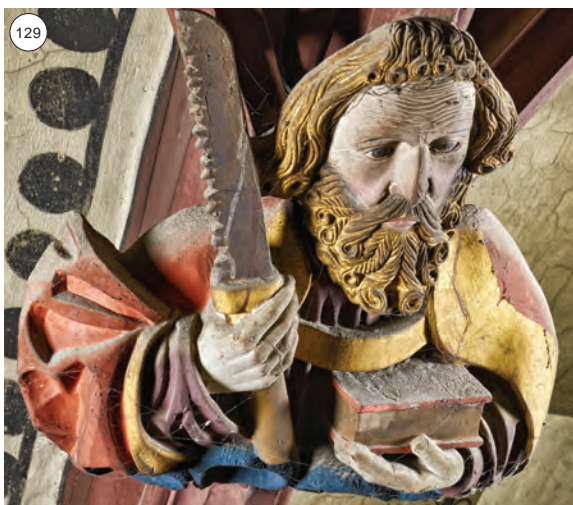
Nr. 69 - Simon, Vorzustand 2017
Schlussstein im Vorzustand mit dicker und jahrhundertealter Staubauflage.

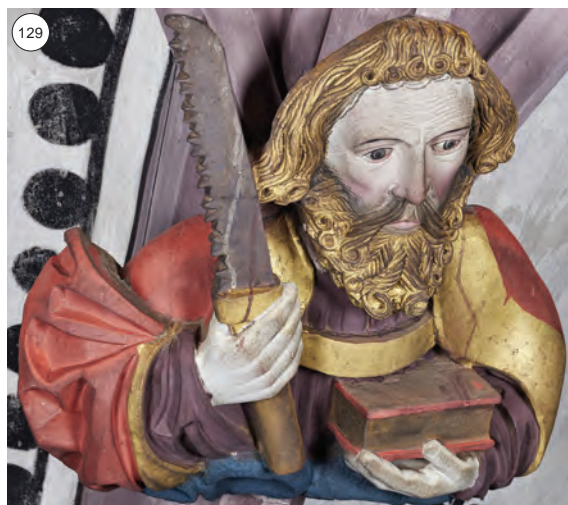
Nr. 69 - Simon, Schlusszustand 2017
Gleicher Schlussstein im Schlusszustand nach der Trocken- und Feuchtreinigung.

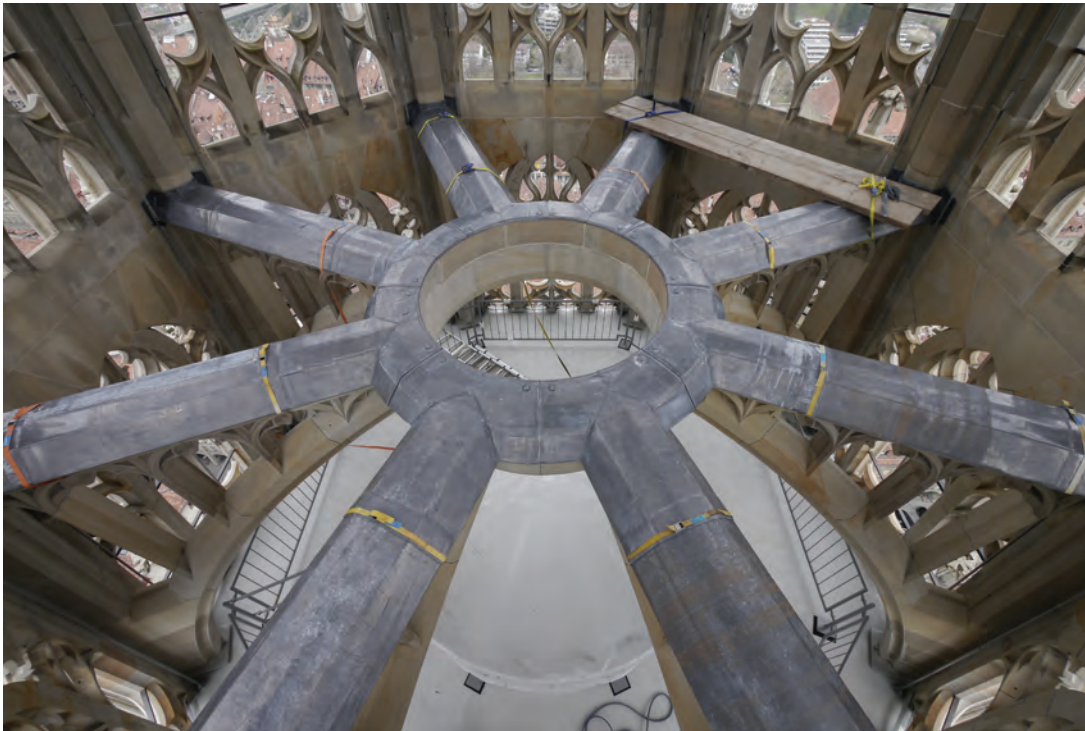
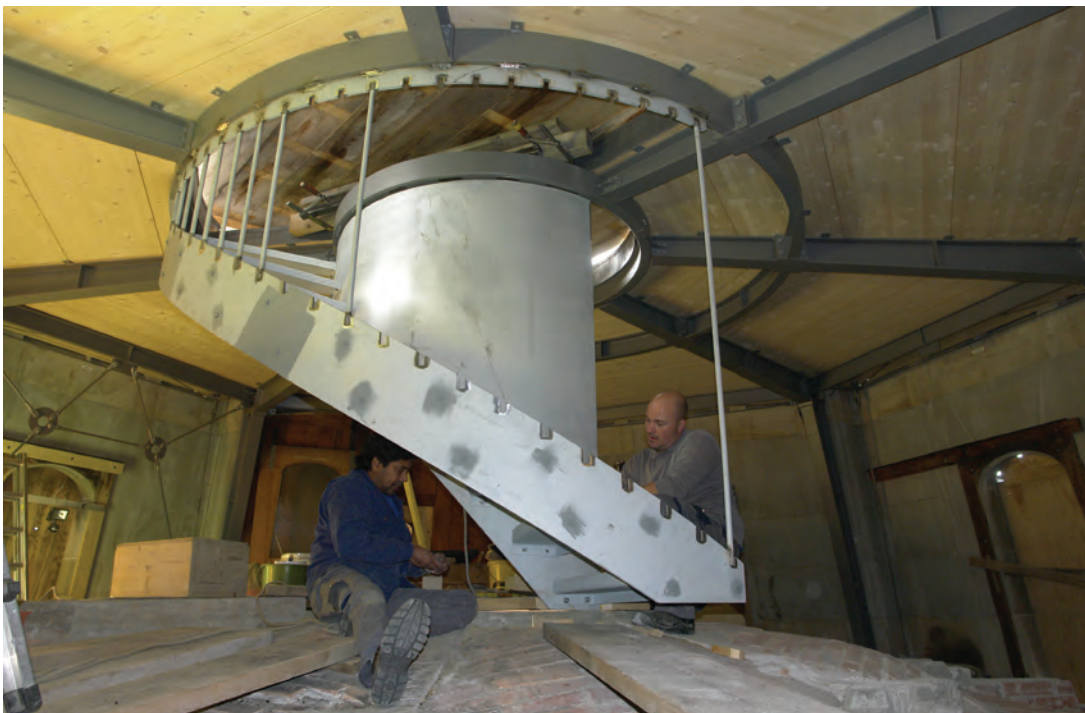
- o. Das Strebewerk wurde durch den Spengler mit Blei abgedeckt, um es vor Regen und Witterung zu schützen.
- u. Wiederherstellung der ehemaligen Turmwacht im untersten Helmgessch. Nach der Montage der Stahlspinne 2017 wurden die Stahleinbauten fertiggestellt und das neue Dach abgedichtet.

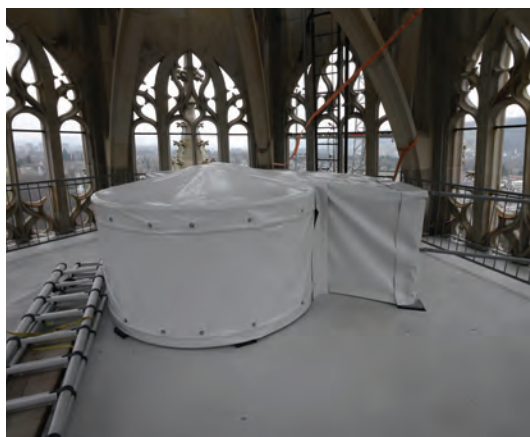
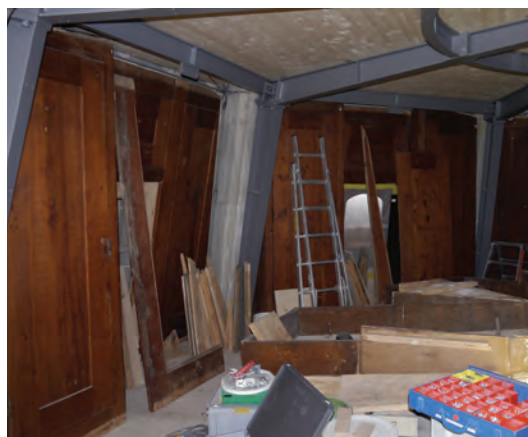
- I. Ein provisorisches Dach in Form einer LKW-Plache konnte just vor den Winterstürmen über dem neuen Treppenaufgang montiert werden.
- r. Einbau von Teilen der früheren Inneneinrichtung in der Turmwacht im Winter 2017/2018. Die vorhandenen Bauteile wurden sortiert und durch den Zimmermann vor Ort an die neuen Gegebenheiten angepasst. Sämtliche historischen Türen wurden sorgfältig restauriert und wieder eingebaut und zwei neue Türen anhand dem alten Vorbild erstellt.

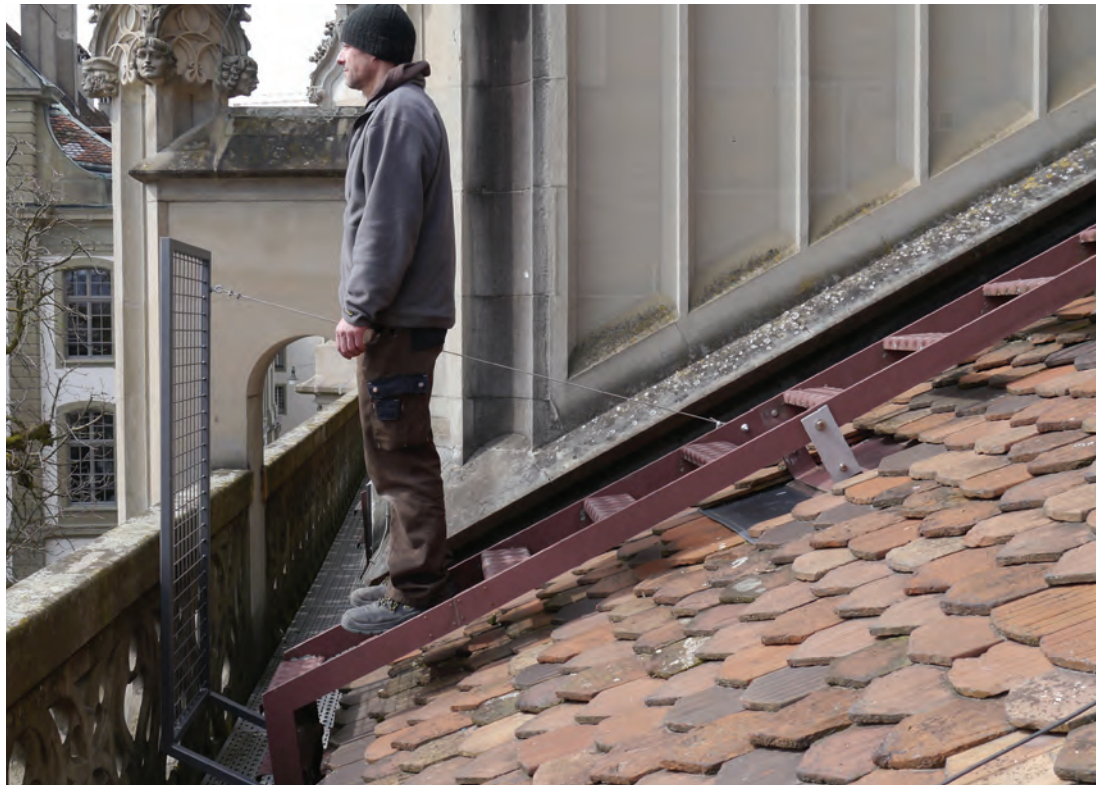
Spezialentwicklung der Münsterbauleitung für die Verbesserung der Sicherheit für Dachdecker und MitarbeiterInnen der Münsterbauhütte oder des EWB (Energie Wasser Bern). Ohne Aufklappen der Schutzgitter vor den Brüstungen können die Dachaufstiege gar nicht mehr begangen werden. Das Begehen der Seiten- und Hochschiffgalerien ist für Unbefugte seit längerem verboten und erfolgt auf eigene Gefahr.

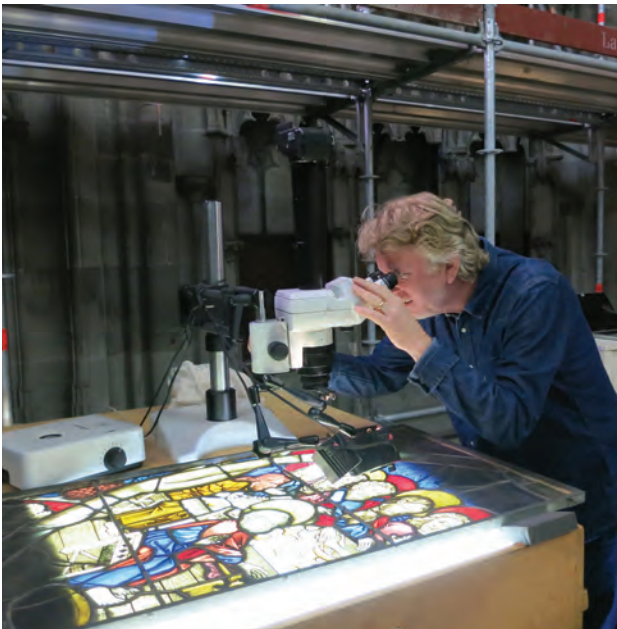
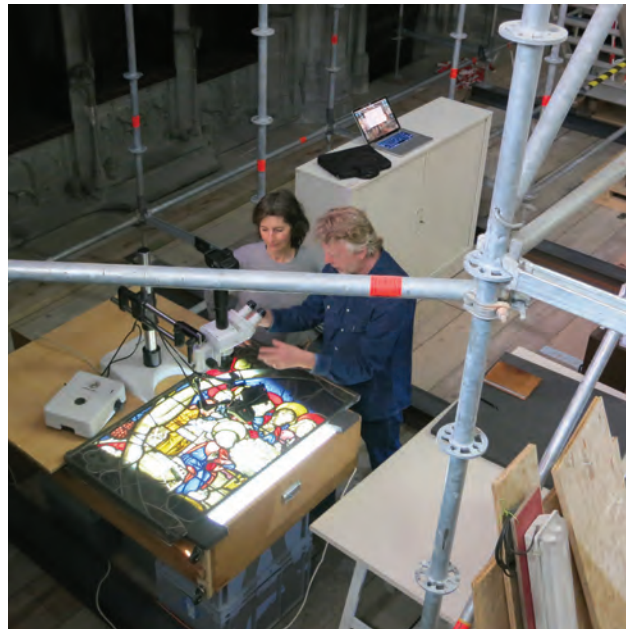
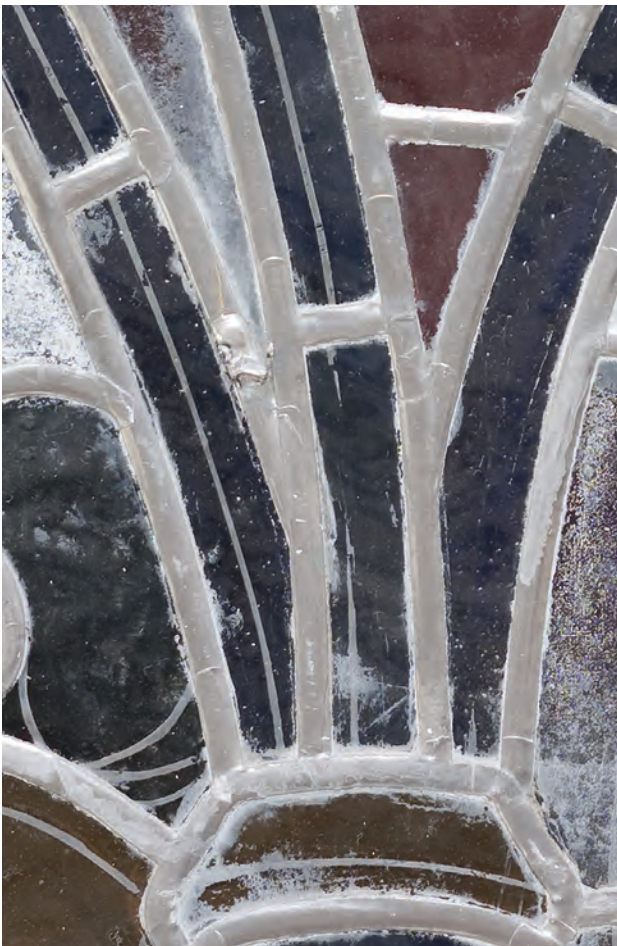
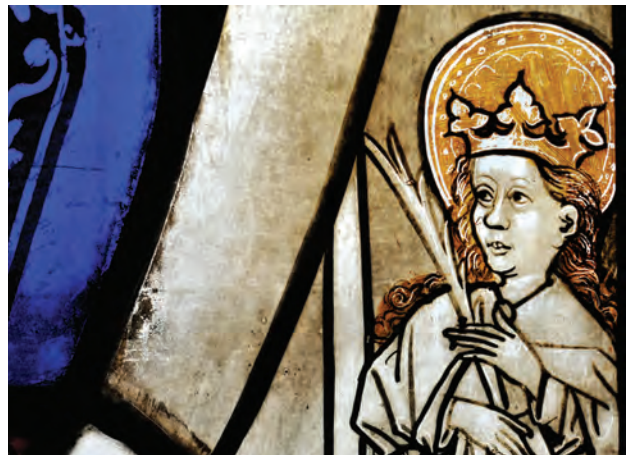
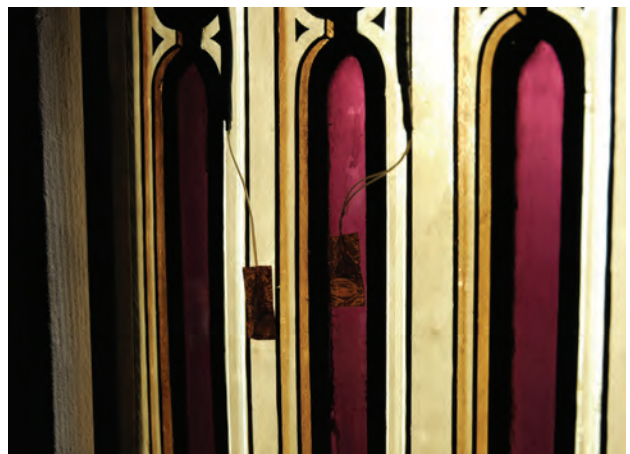
- o.l. und. o.r.** Stefan Trümpler und Sophie Wolf von Vitrocentre Romont bei der Nachuntersuchung einzelner Scheiben aus den Chorfenstern, kurz vor dem Abbau des Gerüstes 2017.
- m.l.** Vorzeichnungen auf der Rückseite der Glasmalerei (Ausschnitt aus Feld I 5c, Passionsfenster, 230 Ost).
- m.r.** Originale gelbe Kaltbemalung auf der Vorderseite der Glasmalerei (Ausschnitt aus Feld nII 6c, Bibelfenster, 110 Nord).
- u.r.** Klimamessungen: Temperaturfühler auf der Glasmaleroberfläche (Stefanusfenster, sIII, 110 Süd).

15 An diesen Glasmalereien haben sich innerhalb weniger Jahrzehnte Schäden entwickelt, die auf starke Klimaschwankungen und Kondensation auf der Glasoberfläche der Glasmalerei zurückzuführen sind.

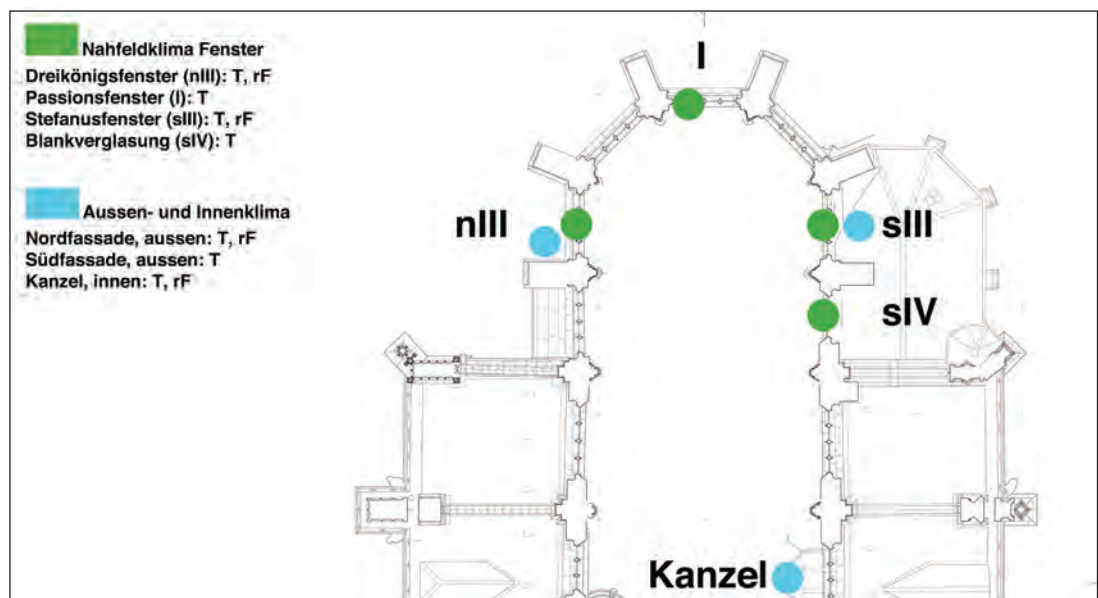
Grundrissplan mit Messstellen für Temperatur (T) und relative Feuchte (rF). An insgesamt sieben Messpositionen wurde im Messtakt von 30 Minuten die Temperatur gemessen; die relative Feuchte wurde an vier Stellen aufgezeichnet.

Um die klimatischen Bedingungen im Nahfeld der Fenster zu erfassen, wurden an drei Fenstern unterschiedlicher Exposition die Oberflächentemperaturen auf den Innenseiten des Schutzfensters und der Glasmalerei sowie die relative Feuchte und die Temperatur im Zwischenraum zwischen Schutzglas und Glasmalerei gemessen (Abb. Seite 77 oben, Positionen a–c). Zudem wurde an einer nach Süden orientierten Blankverglasung ohne Schutzfenster (sIV) die Oberflächentemperatur auf der Innenseite des Glases aufgezeichnet. Als Referenz für das Aussenklima wurde je ein Messgerät an der Nord- und Südfassade des Chors positioniert. Das Innenraumklima wurde bei der Kanzel gemessen. Die Taupunkttemperaturen auf den Glasoberflächen der Glasmalerei und des Schutzglases wurden aus den gemessenen Oberflächentemperaturen und der gemessenen relativen Luftfeuchte im Raum bzw. im Zwischenraum zwischen Schutzglas und Glasmalereifenster berechnet.

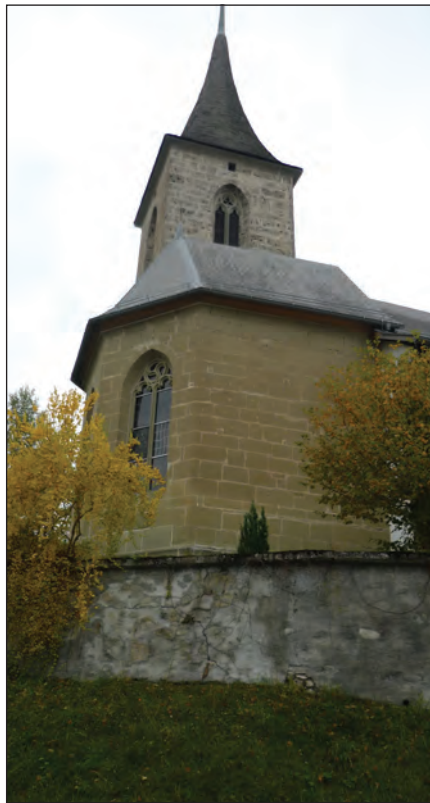
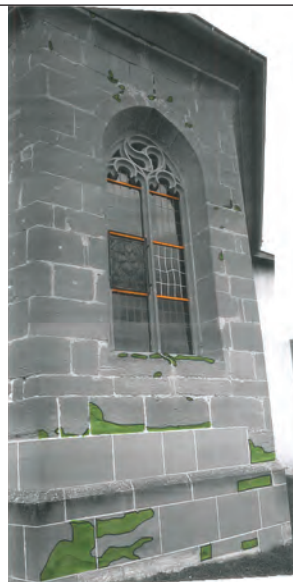
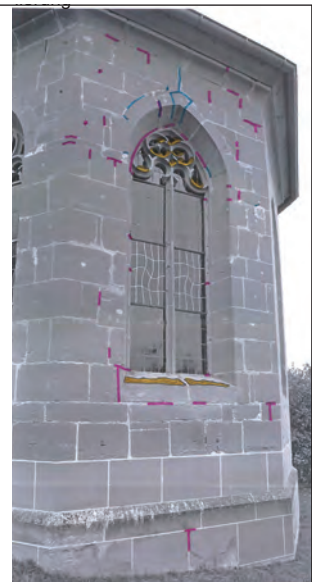
- Bridevaux Sandsteinmörtel 124+(120) und im Sockelbereich 112, 118
- Sturmstangen mit Ölfarbe (grau-braun) RAL 7006 1 x gestrichen
- Fugenmörtel Kalk/Zement/Sand grob (bis 4mm) + hell
- Mikrozement
- Reinigung trocken

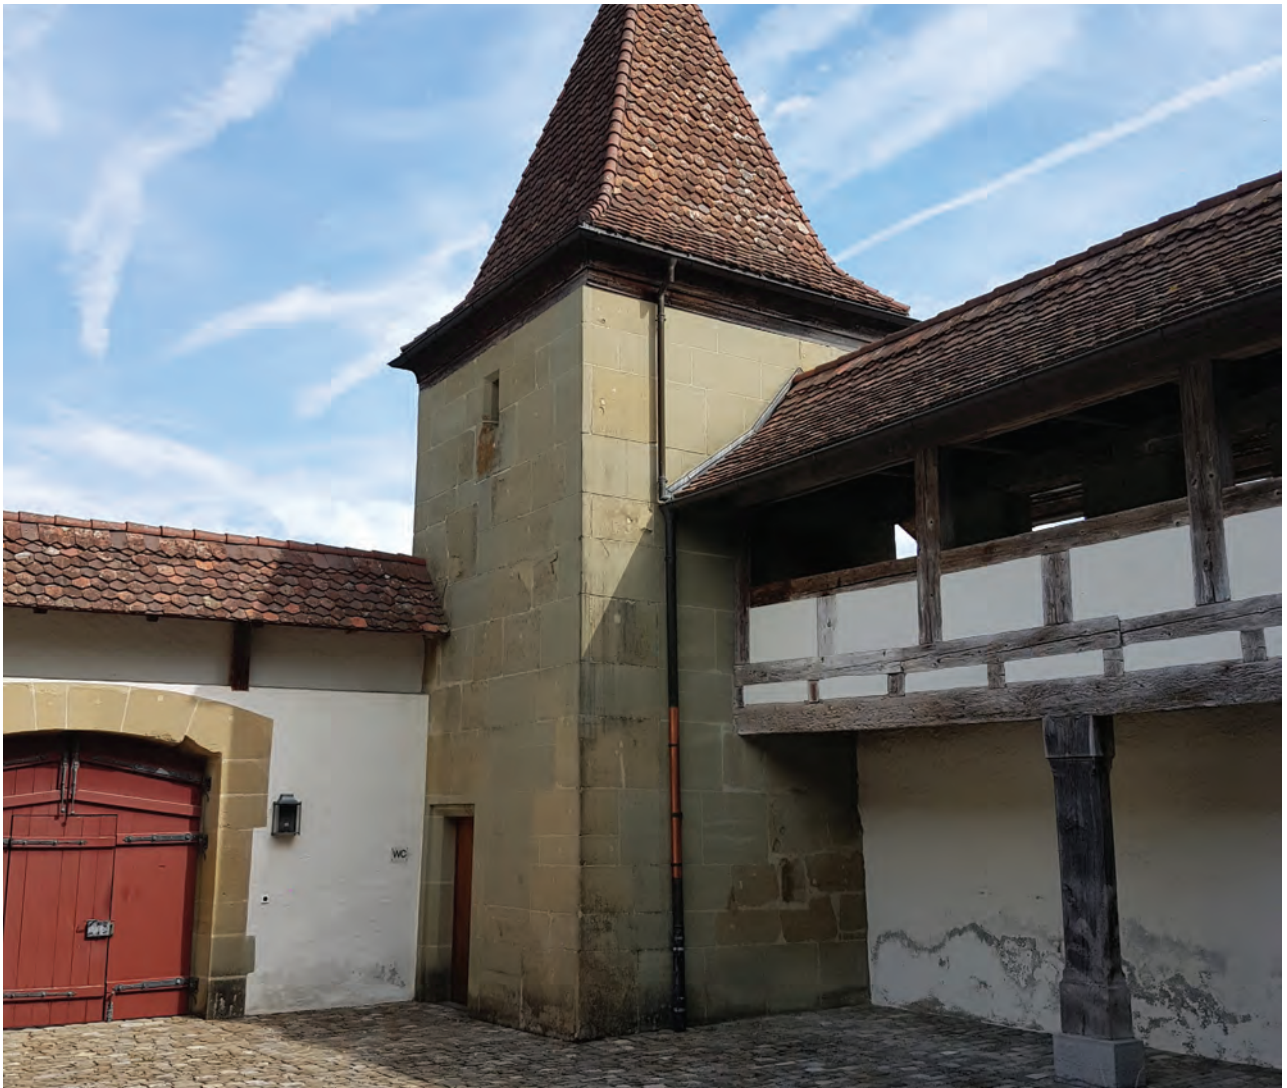
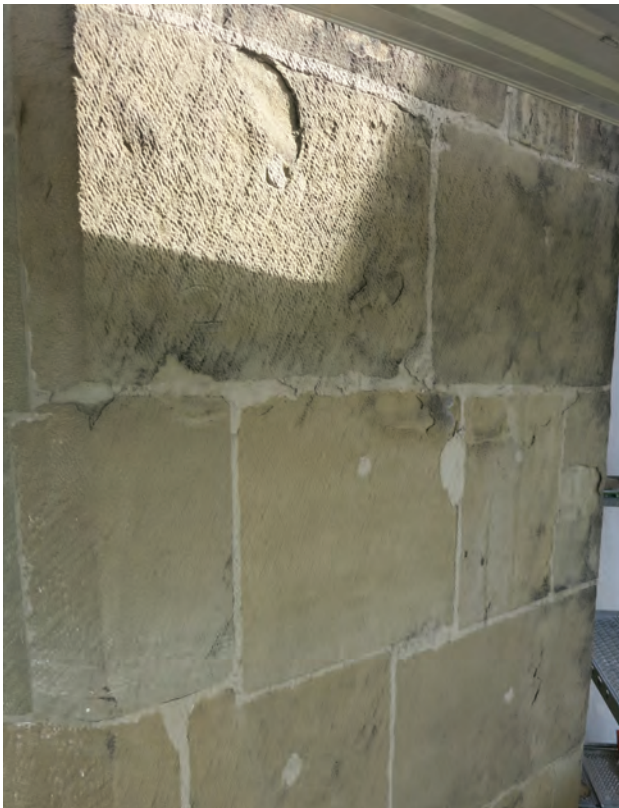
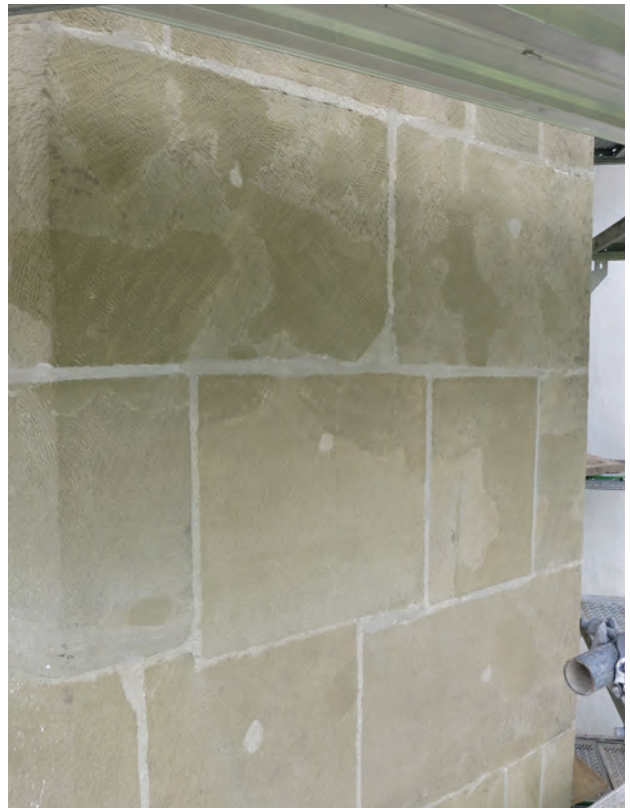
- o. Restaurierung der Fassade des Treppenturmes am Schloss Schwarzenburg (links) und fertig restaurierter Turm (rechts).
- u. Kartierung der erfolgten Massnahmen: links Fugensanierung und rechts Aufmörtelungen.

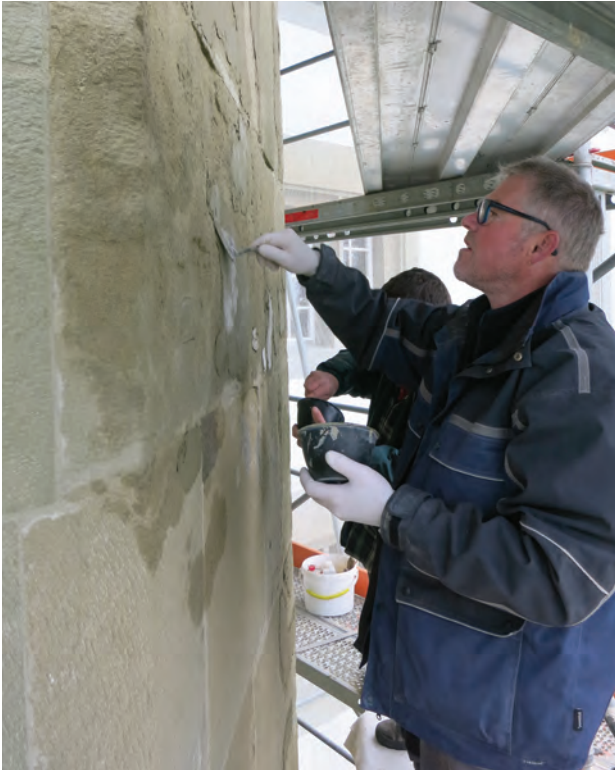
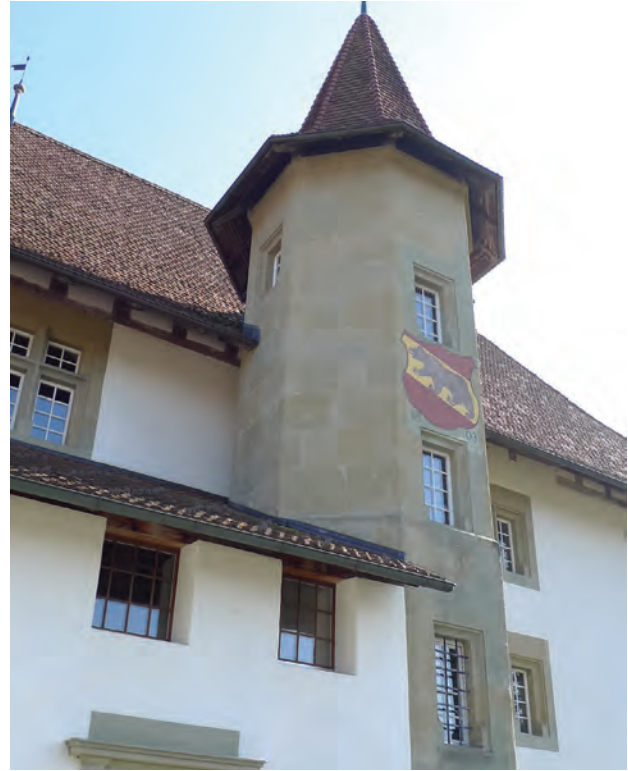
- o. Schloss Schwarzenburg, Gefängnisturm im Innenhof: Vorzustand mit massiver Schalenbildung am Sandstein (Ursache war eine Hydrophobierung in der Vergangenheit).
- u. Detail der Fassade im Vorzustand (links) und Schlusszustand (rechts) nach der Konservierung durch die Münsterbauhütte. Die weitere Ablösung von Schalen konnte verzögert, aber nicht aufgehoben werden. Die Schädigung durch die Hydrophobierung ist irreversibel. Der Fassadenabschnitt benötigt eine engmaschige Überwachung.
