Arbeiten für Dritte

Schloss Oberhofen

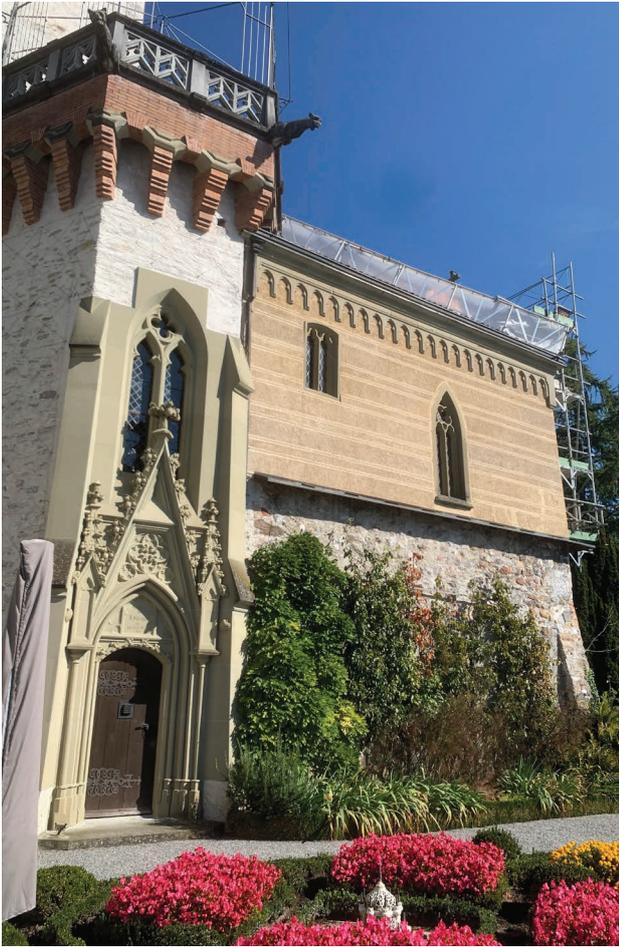
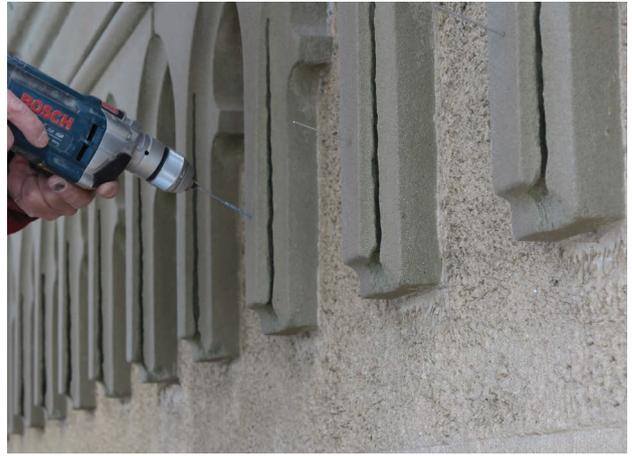
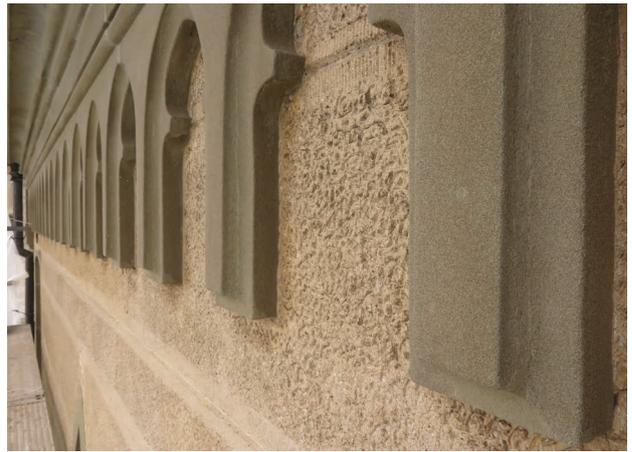
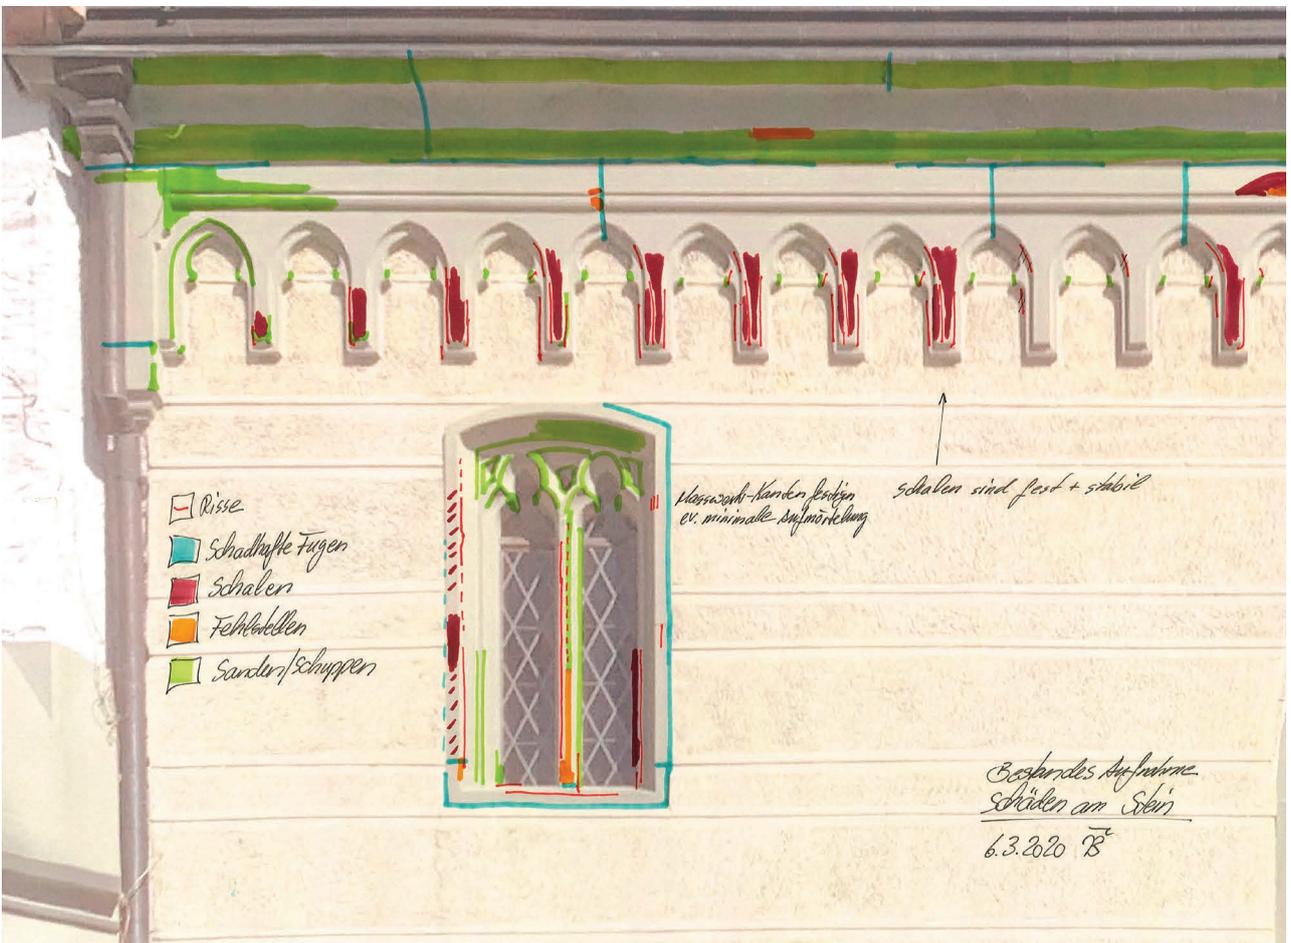
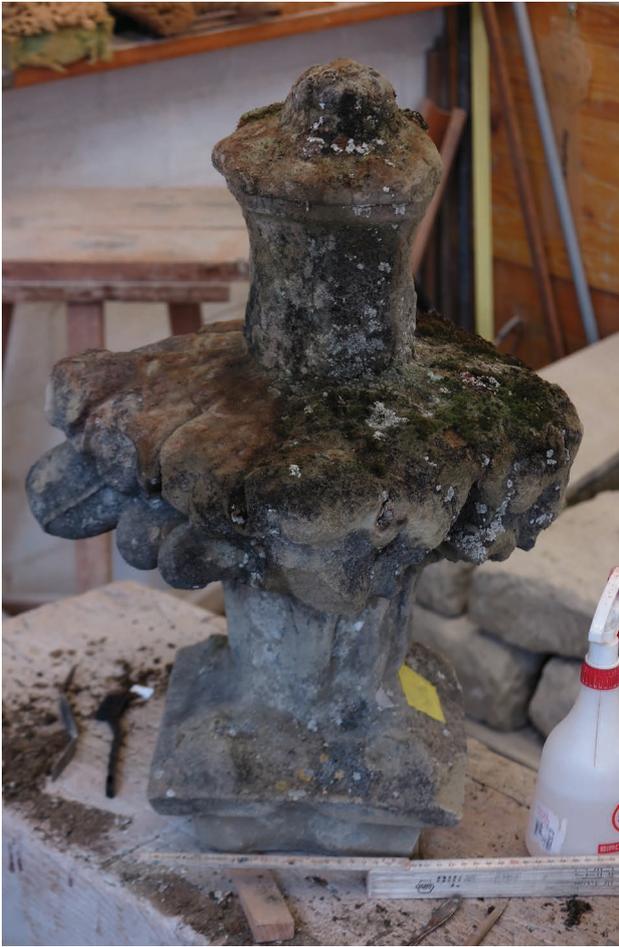
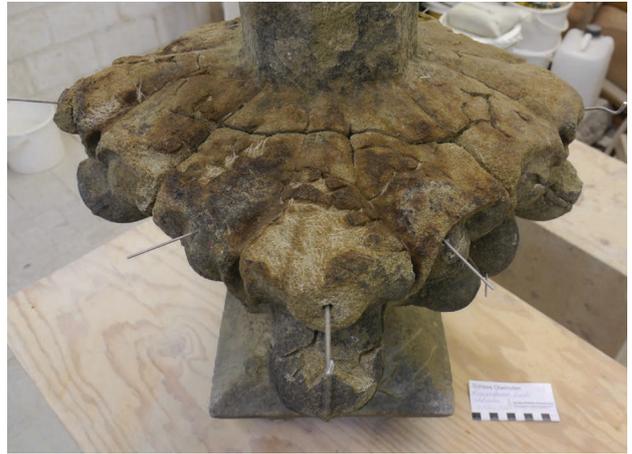
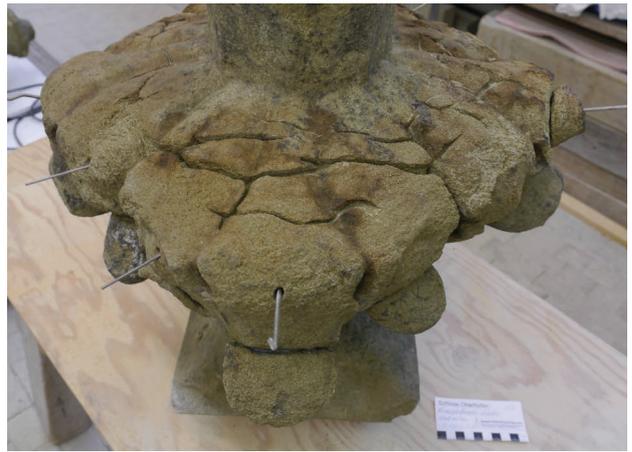
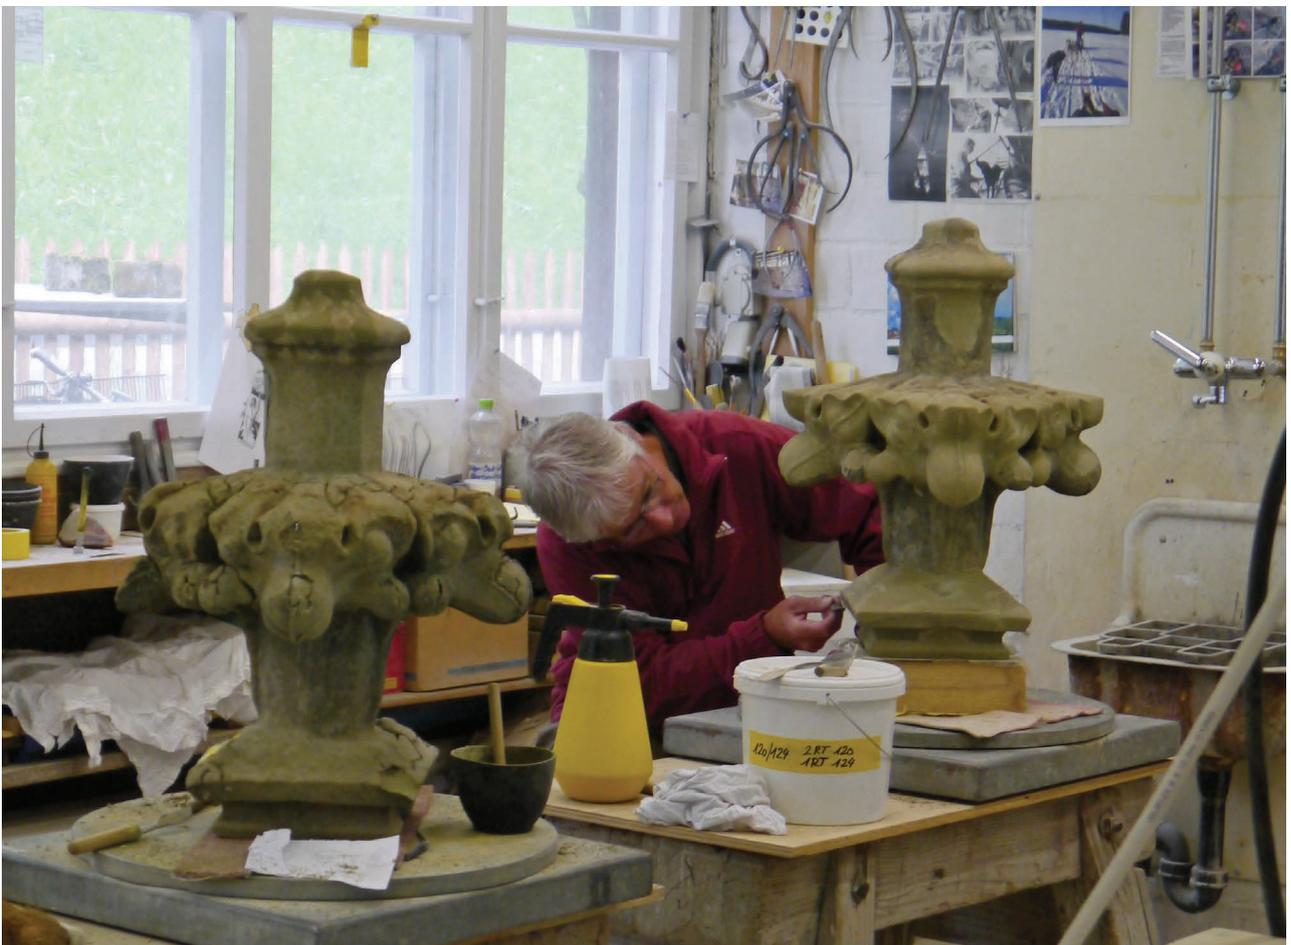
Schloss Oberhofen

- o.l. Schloss Oberhofen, Nordfassade mit Donjon.
- o.r. Im Bereich des Blendmasswerks hatten sich massive Schalen gebildet. Sie wurden mit Dübeln gesichert und die offenen Stellen mit Mörtel geschlossen.
- m.r. Das Blendmasswerk nach der Restaurierung.
- u. Die Schadenskartierung zeigt das Ausmass der Schäden.

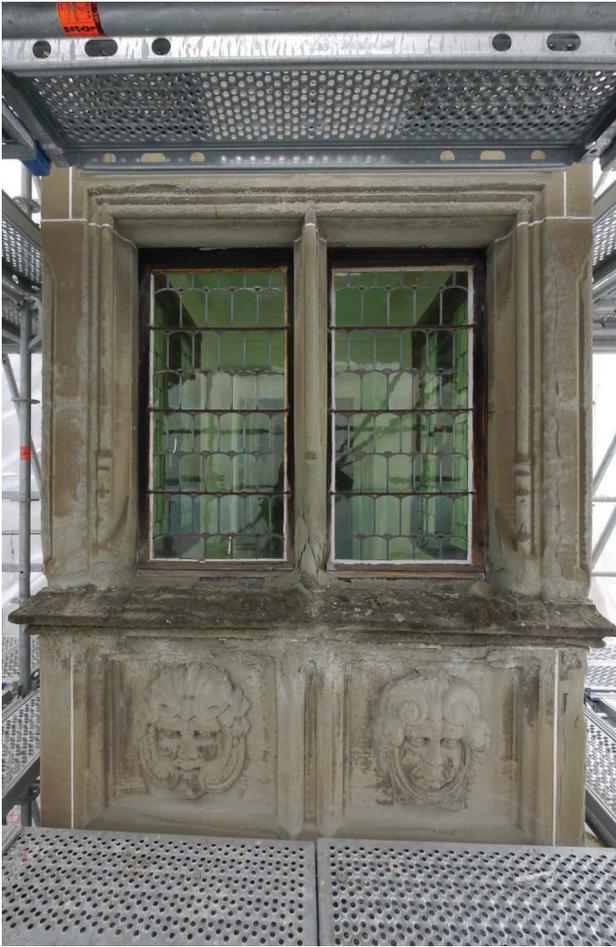
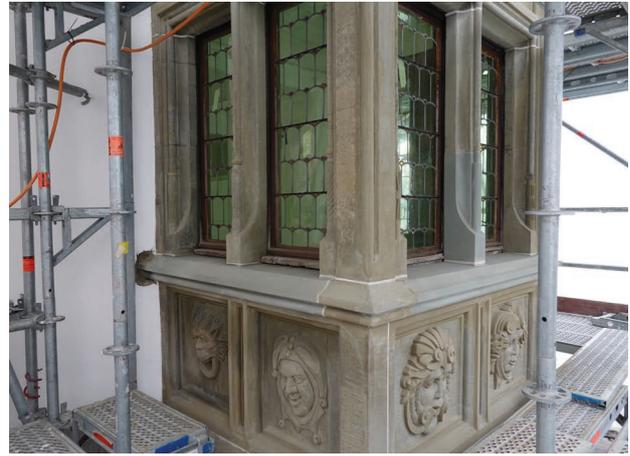
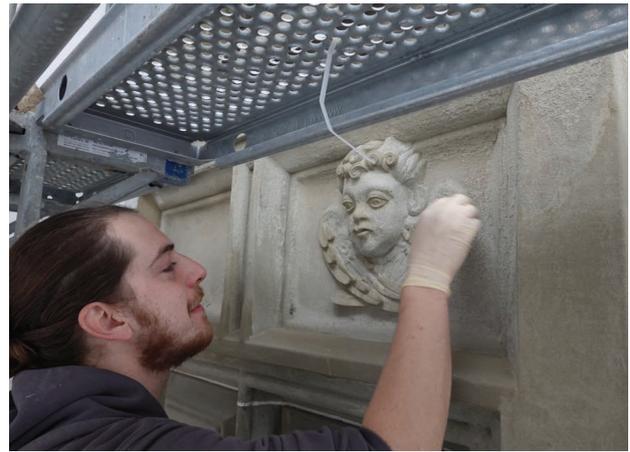
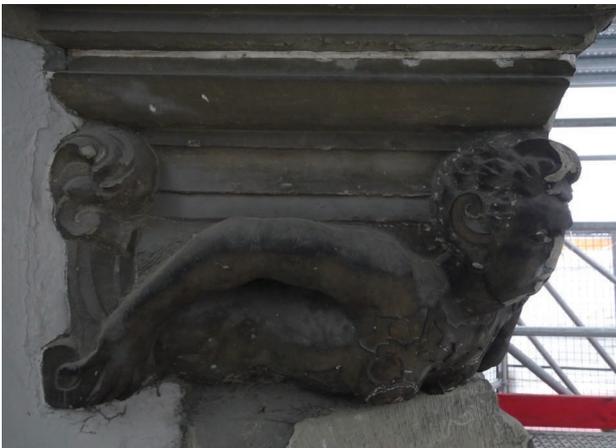
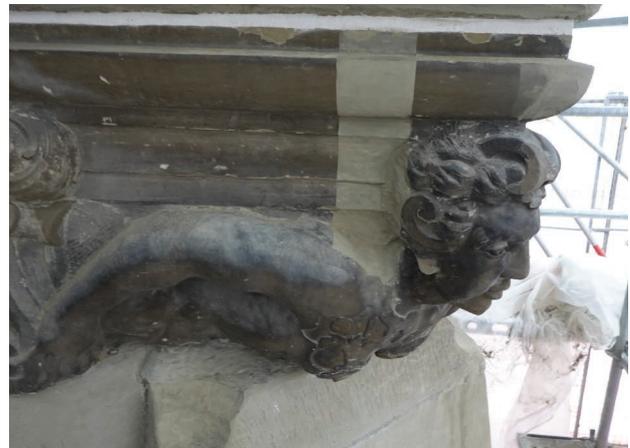
Rue de Lausanne in Fribourg, Erker

Der Erker zeichnet sich durch einen Reichtum an Ornamenten, Blendmasswerken und figürlicher Bauplastik aus. Nach der Sicherung wurden alle Fehlstellen mit Mörtelergänzungen aufgemörtelt, teilweise rekonstruierend, zurückhaltender dort, wo keine gesicherten Anhaltspunkte vorhanden waren. Dabei nahm Peter Völkle eine beratende Rolle ein. Am Schluss wurden am Erker direkt durch die Bauhütte Retuschen ausgeführt. Mit diesen konnte das Gesamtbild des Erkers stark beruhigt werden.

- o.l.** Starke Verwitterungserscheinungen an der Sandsteinstruktur. Die weissen Fugen bestehen aus Gipsmörtel.
- o.r.** Schlusszustand nach erfolgter Mörtelergänzung und Retusche.
- m.r.** Ausführung der Retusche.
- u.l.** Die Konsolenfigur hatte, vermutlich durch einen früheren Anstrich und Vergipsung, eine dunkle Patina.
- u.r.** Retuschemuster um die dunkle Patina aufzuhellen. Bei der definitiven Ausführung wurde nur eine leicht lasierende Form gewählt.

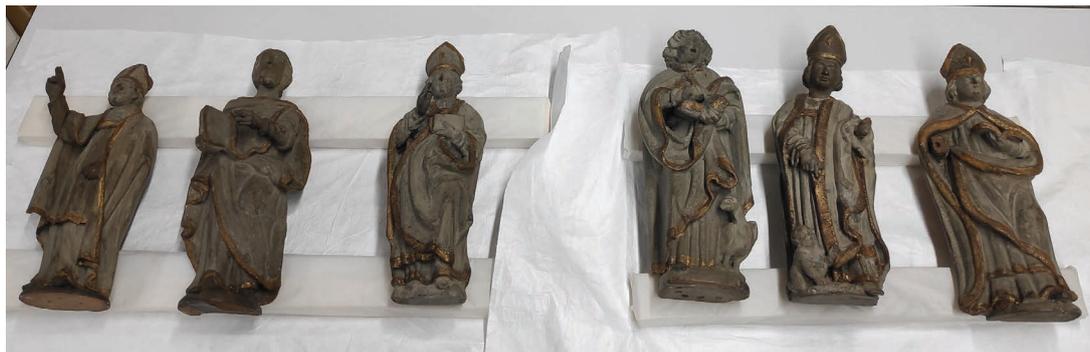
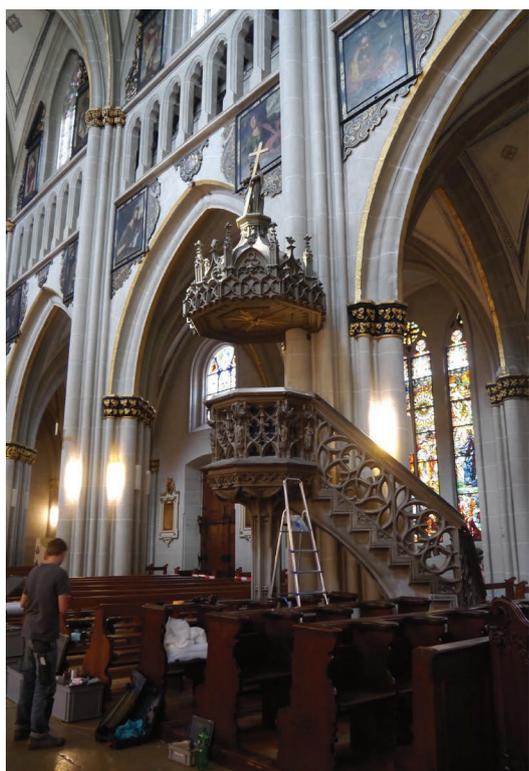
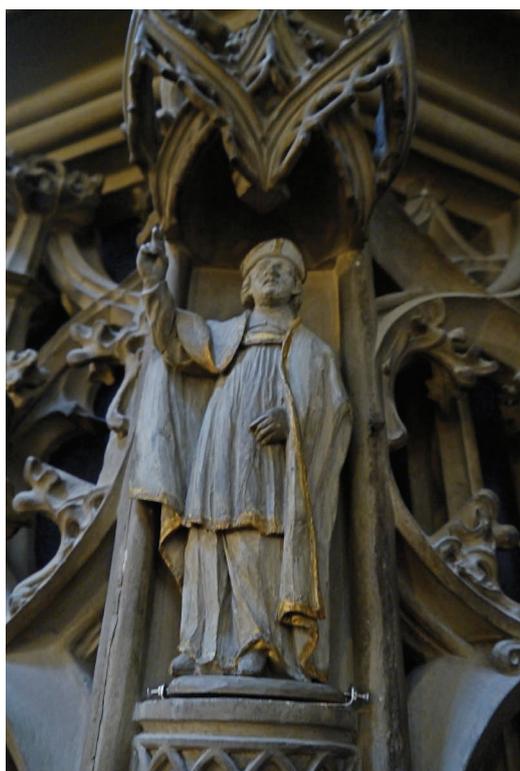
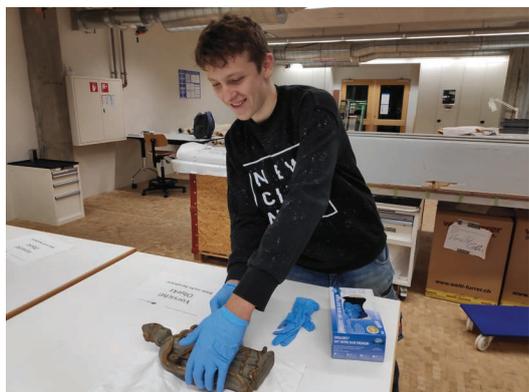
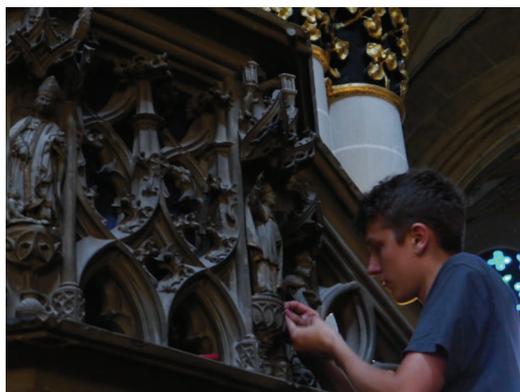
Kathedrale Fribourg, Kanzelskulpturen

An der Kanzel der Kathedrale St. Nicolas in Fribourg wurden 1990 sechs Figuren von je ca. 25 cm Höhe demontiert. Diese Skulpturen waren von Max Butz in seiner Masterthesis an der HKB (Hochschule der Künste Bern) untersucht worden – eine intensive Auseinandersetzung, die sich mit den Aspekten einer möglichen Restaurierung befasste. Daraus ging der Auftrag für ein Konzept zur gesicherten Aufstellung der Figuren mit möglichst nicht sichtbarer Befestigung hervor. Dies wurde mit einer Metallhalterung gelöst, mit welcher die originalen Befestigungs-

- o.** Die Kanzelfiguren vor der Montage. Es handelt sich um Originale 1516.
- m.l.** Blick auf die Kanzel, die Figuren wurden auf Höhe der Brüstung montiert.
- m.r.** Beispiel einer fertig montierten Figur.
- u.l.** Verpacken einer Figur in der Hochschule der Künste, Bern.
- u.r.** Anbringen der Befestigung.

löcher und die originalen Holzdübel mit einer geklemmten Konstruktion wiederverwendet werden konnten.

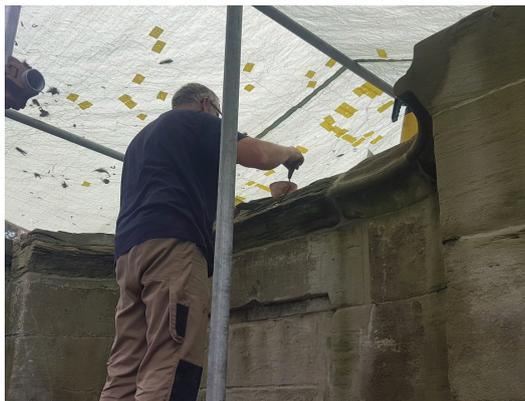
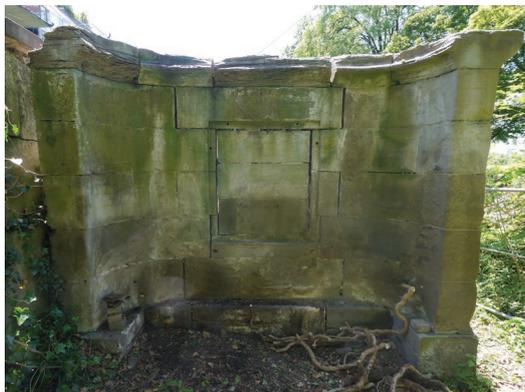
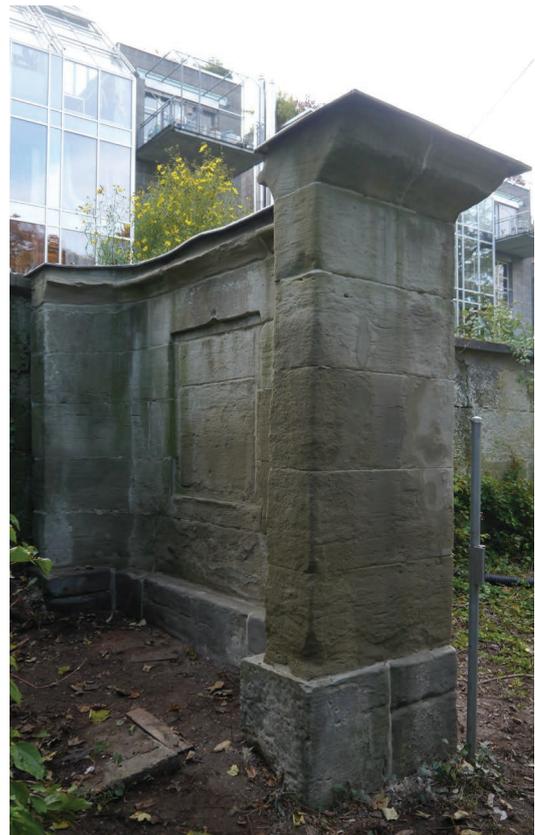
Gartenpavillon, Bolligenstrasse 34, Bern

Zum Privatwohnsitz an der Bolligenstrasse 34 in Bern gehört ein schöner Sandsteinpavillon aus dem 18. Jahrhundert, bei seiner Erbauung noch mit Ausblick in die freie Landschaft. Dieser Kleinbau befindet sich im Originalzustand. Er war nie grossen Eingriffen unterzogen worden, wies dafür diverse typische Steinschäden auf. Die Münsterbauhütte durfte diesen Bau instand stellen. Dabei konnte sie bei der Restaurierung auf das am Münster erarbeitete steinrestauratorische Programm zurückgreifen. So wurden u. a. Risse verfüllt, Fugen saniert und Fehlstellen zurückhaltend aufgemörtelt. Das angestrebte Ziel, den Bestand zu sichern, wurde mit den getroffenen Massnahmen erreicht.

- o.l. Mörtelergänzung an den Abdeckungen.
- u.l. Vorzustand mit biogenem Bewuchs, offenen Fugen und stark verwitterter Abdeckung.
- r. Zustand nach der zurückhaltenden Restaurierung.

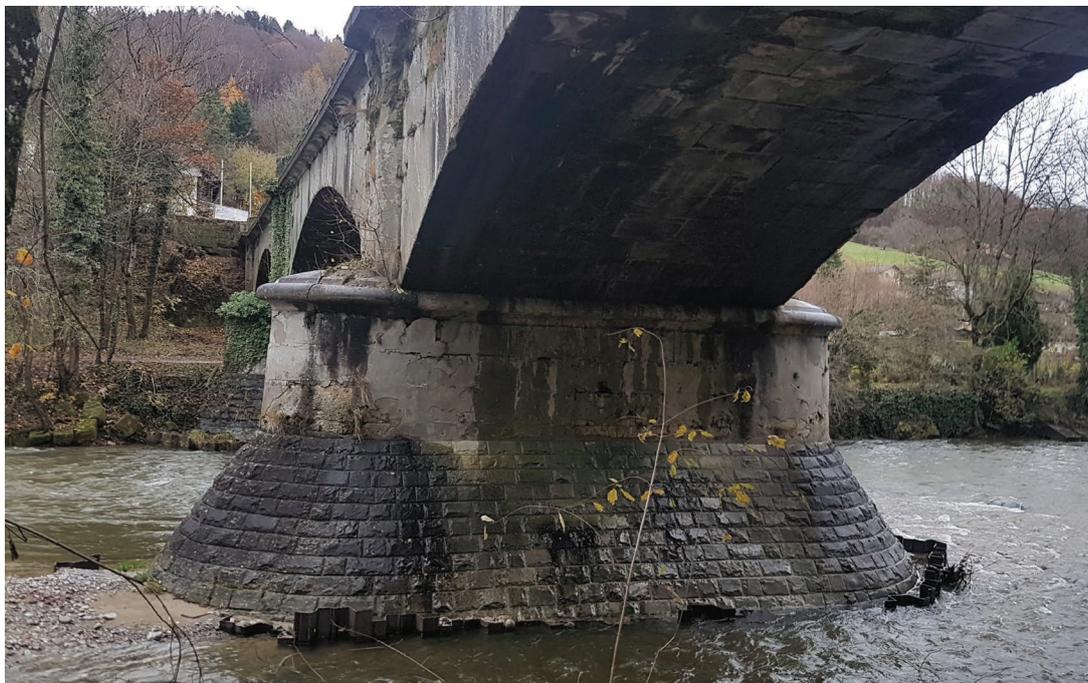
Steinige Brücke, Flamatt

o. Verbindet den Kanton Bern mit dem Kanton Fribourg: Die «Steinige Brücke» von Flamatt.

Später begleitete Peter Völkle als Fachberater der Bauleitung die Ausführung. So gab er sein Wissen an mehreren Bausitzungen den ausführenden Steinmetzen weiter. Das Ziel der Arbeiten lautete, die Brücke bei Ersatz nur der allernötigsten Teile mit statischer Funktion zu erhalten. Hierfür wurden formale Vorgaben festgelegt: Eine Musterachse wurde angelegt, die Mörtelzusammensetzung und -farbe wurden bestimmt etc. Das Projekt wurde unter Begleitung der Denkmalpflege des Kantons Fribourg durchgeführt.

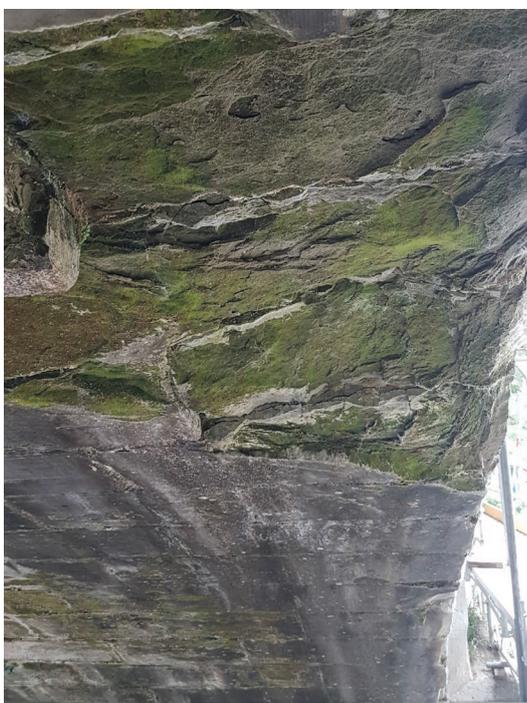
u.l. Tiefe Fehlstelle an der Bogenunterseite.

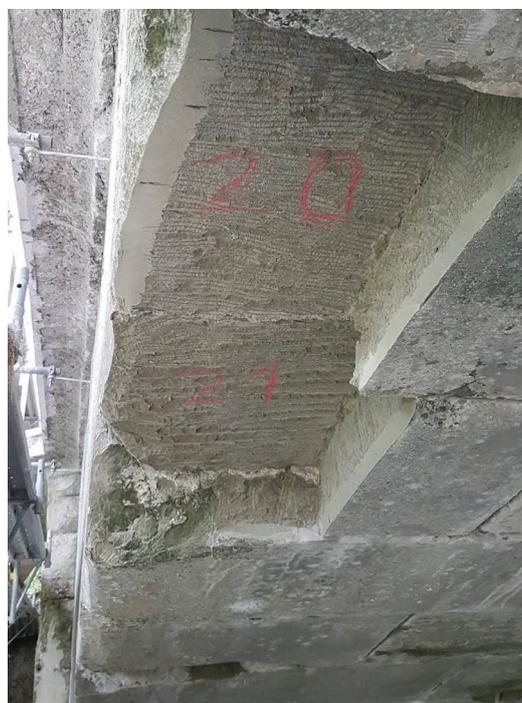
u.r. Vorbereitete Aussparung für den Einbau von Vierungen.

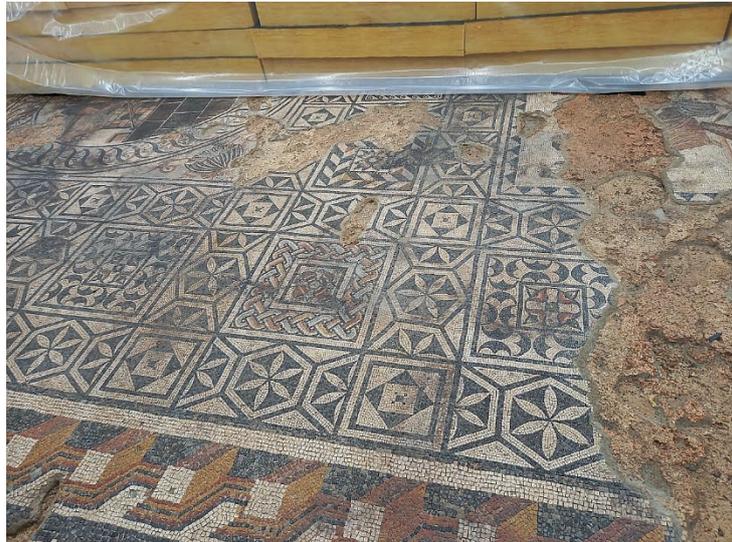
Image : Mosaïque 9 « Achille à Skyros », 12.10.2020

Bénédicte Rousset zusammen mit Christine Bläuer wurden im Herbst im Rahmen einer interdisziplinären Expertise als wissenschaftliche Beraterinnen beigezogen. Auftragnehmerin war auch in diesem Fall neu die Berner Münster-Stiftung. Der Auftrag erging über das Amt für Archäologie des Kantons Waadt. Anlass zu aktueller Sorge geben Schalenbildungen an den Mosaiksteinen, welche seit der Freilegung fortschreiten. Das Projekt dauert an.

Suite à cette première étape de réflexion pluridisciplinaire concernant la conservation de la mosaïque 9 "Achille à Skyros" du site d'Orbe-Boscéaz, nous conseillons en premier lieu de laisser en place l'isolation qui la protège et - dans la mesure du possible - d'éviter d'entreprendre de nouvelles mesures de conservation invasives tant que le système actuel n'est pas mieux compris.
