Berner Münster-Stiftung Tätigkeitsbericht 2020

Münsterbauleitung Bern, August 2021
Annette Loeffel, Hermann Häberli
Christoph Schläppi, Peter Völkle

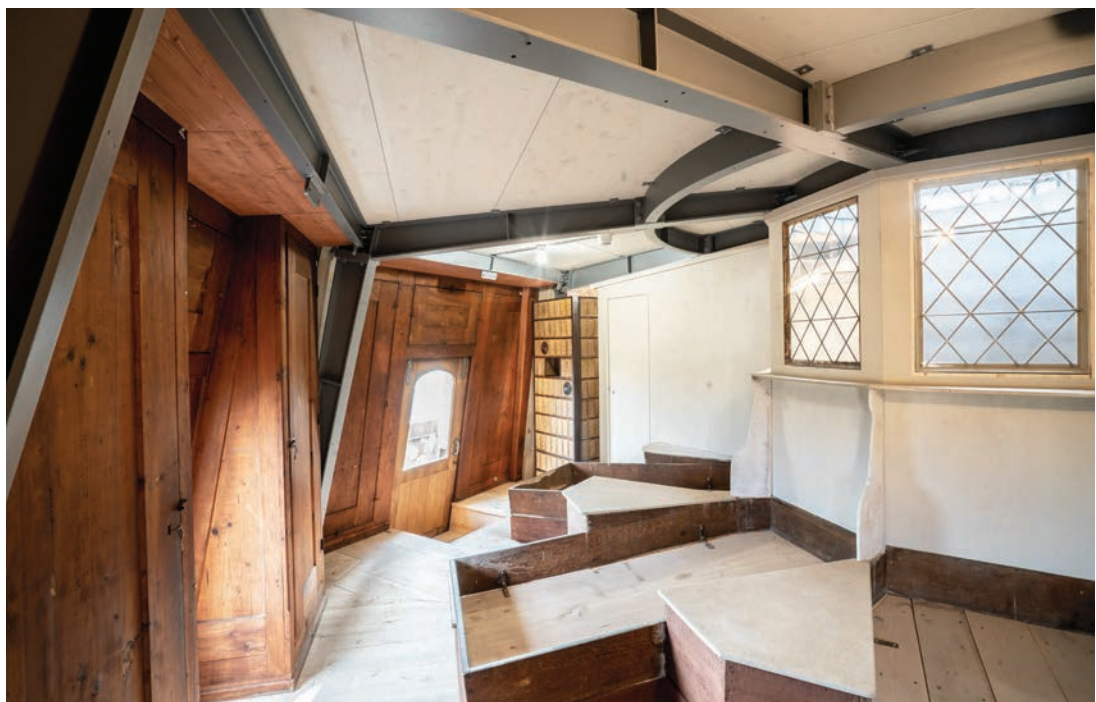
- o. Grundriss der Turmwacht mit den Einbauten.
- u. Wiedereinbau eines Teils der originalen Ausstattung in der Turmwacht.

Nach Abschluss der Arbeiten in der Turmwacht wurde der Baulift bis auf die Höhe der Viereckgalerie rückgebaut. Damit konnten im unteren Bereich des Achtecks diejenigen Fassadenabschnitte freigelegt werden, welche von den Befestigungen des Liftes verdeckt gewesen waren. Sie sind in der bevorstehenden Periode zur Restaurierung vorgesehen.

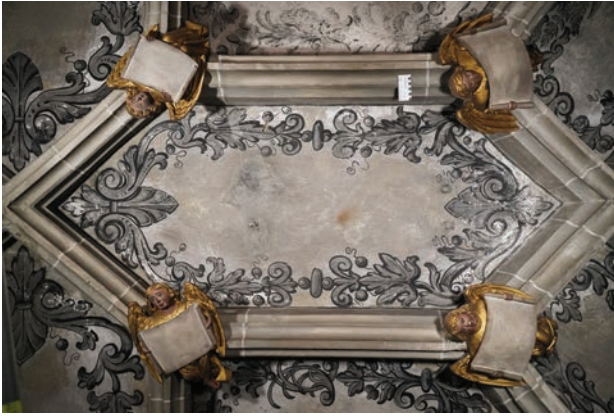
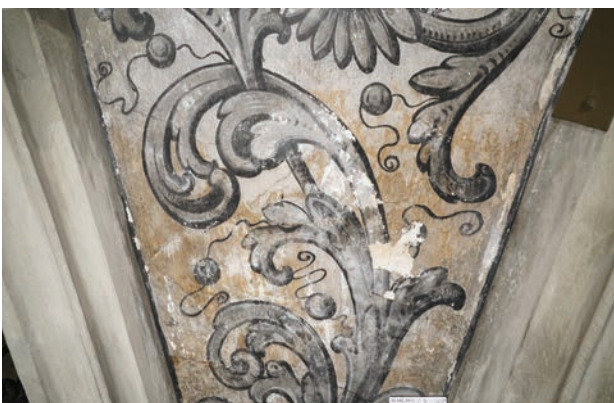
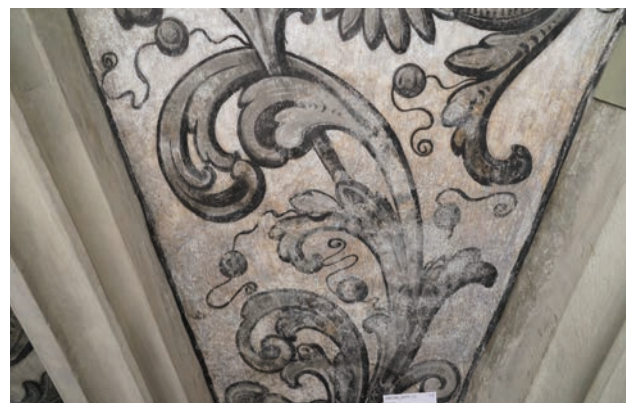
- o. Die mit 4 Engeln eingerahmte Scheitelkappe im Feld 80 im Vorzustand (links) und nach abgeschlossener Reinigung und Retusche (rechts).
- m. Durch Feuchtigkeitseintrag stark geschädigte Gewölbekappe. Links sind deutlich die Salzschäden, Farbverluste und starken Verfärbungen erkennbar. Rechts nach erfolgter Sicherung, Reinigung und Retusche. Die Ornamente sind bewusst zurückhaltend retuschiert
- u. Die starken bräunlichen Verfärbungen im linken Bild wurden durch eindringendes Wasser verursacht. Durch behutsame Reinigung und Retusche wurde der fleckige Eindruck beruhigt (rechts).

Nachdem Ende 2020 das Gerüst abgebaut werden konnte, wurden die Arbeiten über den Winter mit der Reinigung und minimalen Restaurierung der unteren Wandbereiche um die Epitaphien sowie Retuschen an diesen Oberflächen erfolgreich zum Abschluss gebracht.

Wenn BesucherInnen der restaurierten Kapelle nicht auf den ersten Blick ansehen, dass hier das jüngste grosse Restaurierungsprojekt am Münster vollendet worden ist, so darf dies durchaus als Kompliment gewertet werden – fügt sich die Bubenbergkapelle doch bruchlos ins Gesamtbild des Gebäudeinneren ein. Bei näherem Hinsehen wird deutlich, dass die Spuren schwerer Schäden, welche vor allem durch eindringendes Wasser hervorgerufen worden waren, das Bild des Bauteiles nun nicht mehr stören. Verluste an den ursprünglichen Oberflächen, besonders im Bereich der Ornamentmalereien, konnten behutsam retuschiert werden, sodass Fehlstellen im Gesamtbild ebenfalls nicht störend auffallen. Der Grund der Gewölbekappen bietet das Bild einer lebendig patinierten Oberfläche. Nebst diesen für die Erscheinung der Räume entscheidenden Aspekten kann mit Zufriedenheit

festgestellt werden, dass die Substanz nun wieder in einem guten Zustand ist. Dank der gereinigten und dadurch erheblich aufgehellten Oberflächen entsteht in der Kapelle nun ein faszinierendes Raumerlebnis, in welchem die dominierend graue Farbgebung des Gesamtraumes und die Schönheit der Gewölbe zu einer überaus stimmigen Atmosphäre zusammenfinden. Der gegen Ende des 15. Jahrhunderts von Erhart Küng realisierte Bauabschnitt mit seinen wunderbaren Rautensterngewölben – diese Bezeichnung hatte ihnen Luc Mojon gegeben – lässt uns eines der bedeutenden Werke des Münsterwerkmeisters Erhart Küng buchstäblich in einem neuen Licht erfahren.

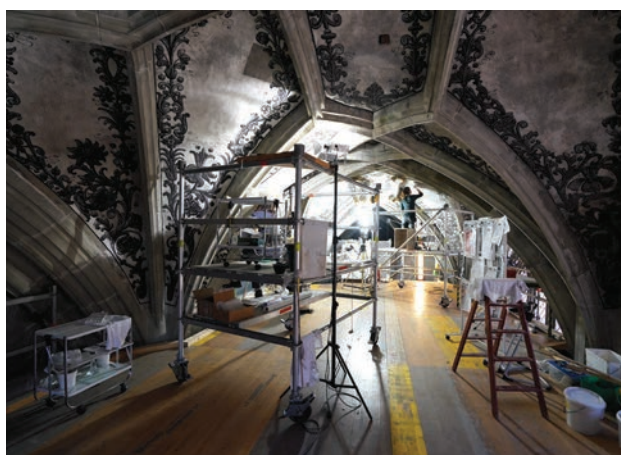
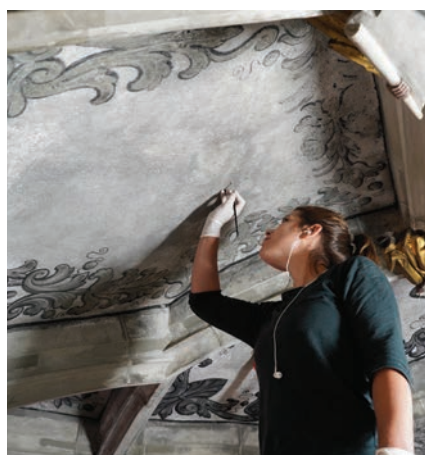
- I. **Blick auf die Baustelle:** Es wird von kleinen mobilen Rollgerüsten vom obersten Gerüstboden aus gearbeitet.
- r. **Die Retuschen** erfolgten mit einem feinen Pinsel. Sie erfordern Geduld, Konzentration und eine ruhige Hand.

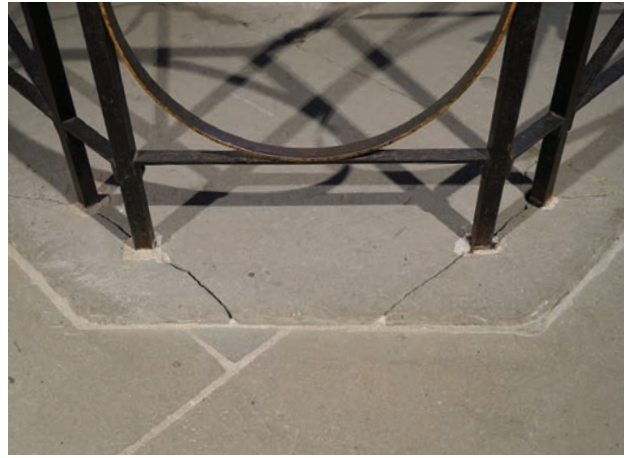
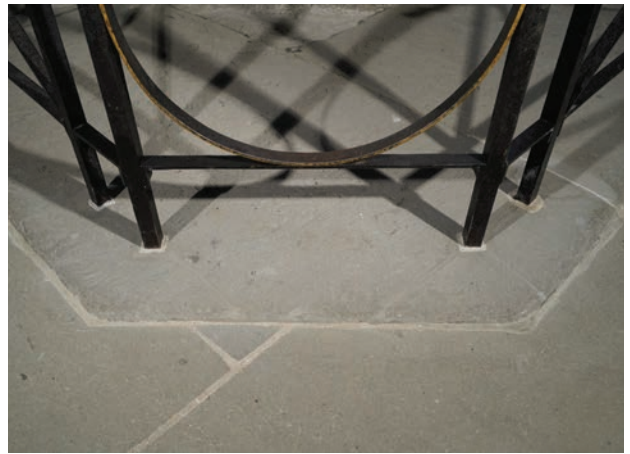
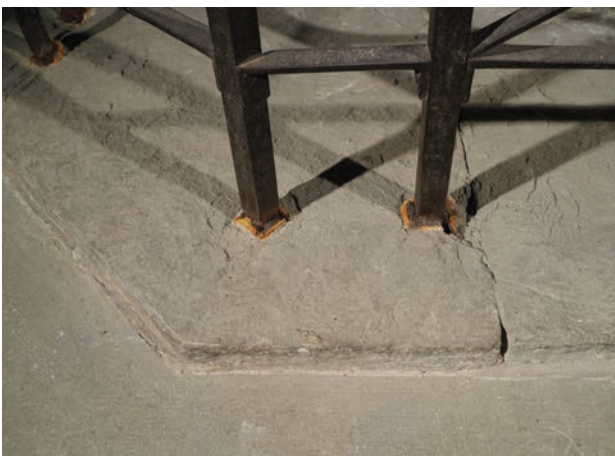
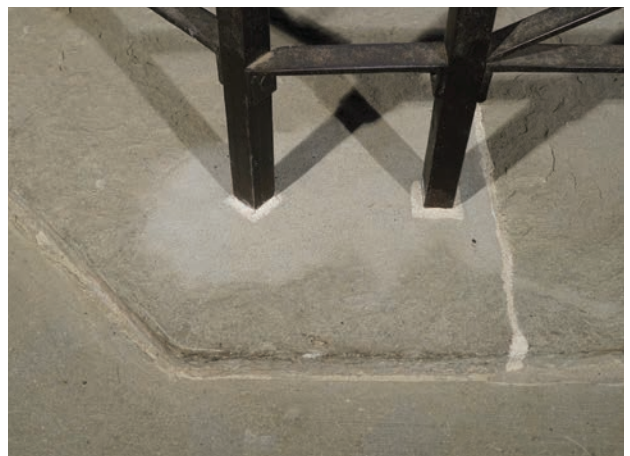
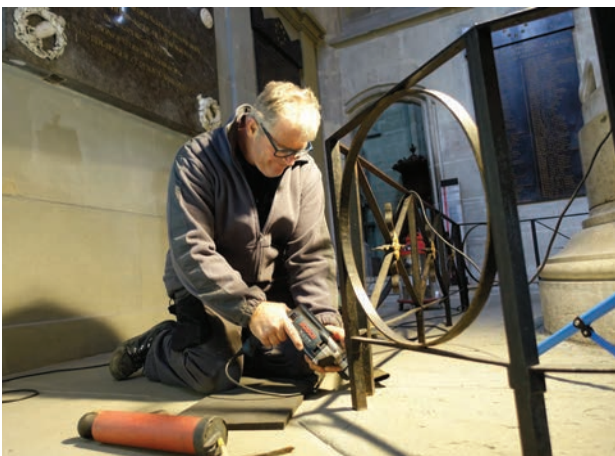
Seite 17

- o.I. **Blick in die Bubenbergkapelle mit Pietà und Epitaphien.**
- o.r. **Das Geländer um die Pietà im Vorzustand und nach der Reparatur mit den Mörtelergänzungen um die Befestigungspunkte des Geländers.**
- m.I. **Feuchtigkeit in den Bodenplatten führte zu Rostsprengung und Verwitterungserscheinungen im Sandstein.**
- m.r. **Die Befestigungspunkte wurden freigelegt, entrostet und wieder mit Mörtel verschlossen.**
- u.I. **Freilegen der Gitterstäbe mittels Bohrmaschine.**
- u.r. **Die ungewöhnliche Arbeitshöhe erforderte eine flexible Arbeitshaltung...**

Hingegen wurden Unterhaltsarbeiten an der Abschränkung der Pietà durchgeführt, welche 1871 vom Bildhauer Karl Emanuel Tscharner vom Lohn "zu Ehren der bei Neueneck für das Vaterland Gefallenen" gestiftet worden war. Am Stahlgeländer hatten Feuchtigkeits- und Salzprobleme im Bodenbereich zu Rostsprengungen geführt. Zur Reparatur wurden Teile der Abschränkung entrostet und gestrichen. Die Bausubstanz in diesem Bereich verdient deshalb besondere Beachtung, weil von Teilen des Bodens vermutet wird, dass sie mittelalterlichen Ursprungs sind und damit gemeinsam mit Abschnitten im Bereich des Abendmahlstisches zu den letzten Überbleibseln der ursprünglichen Böden im Münster gehören.

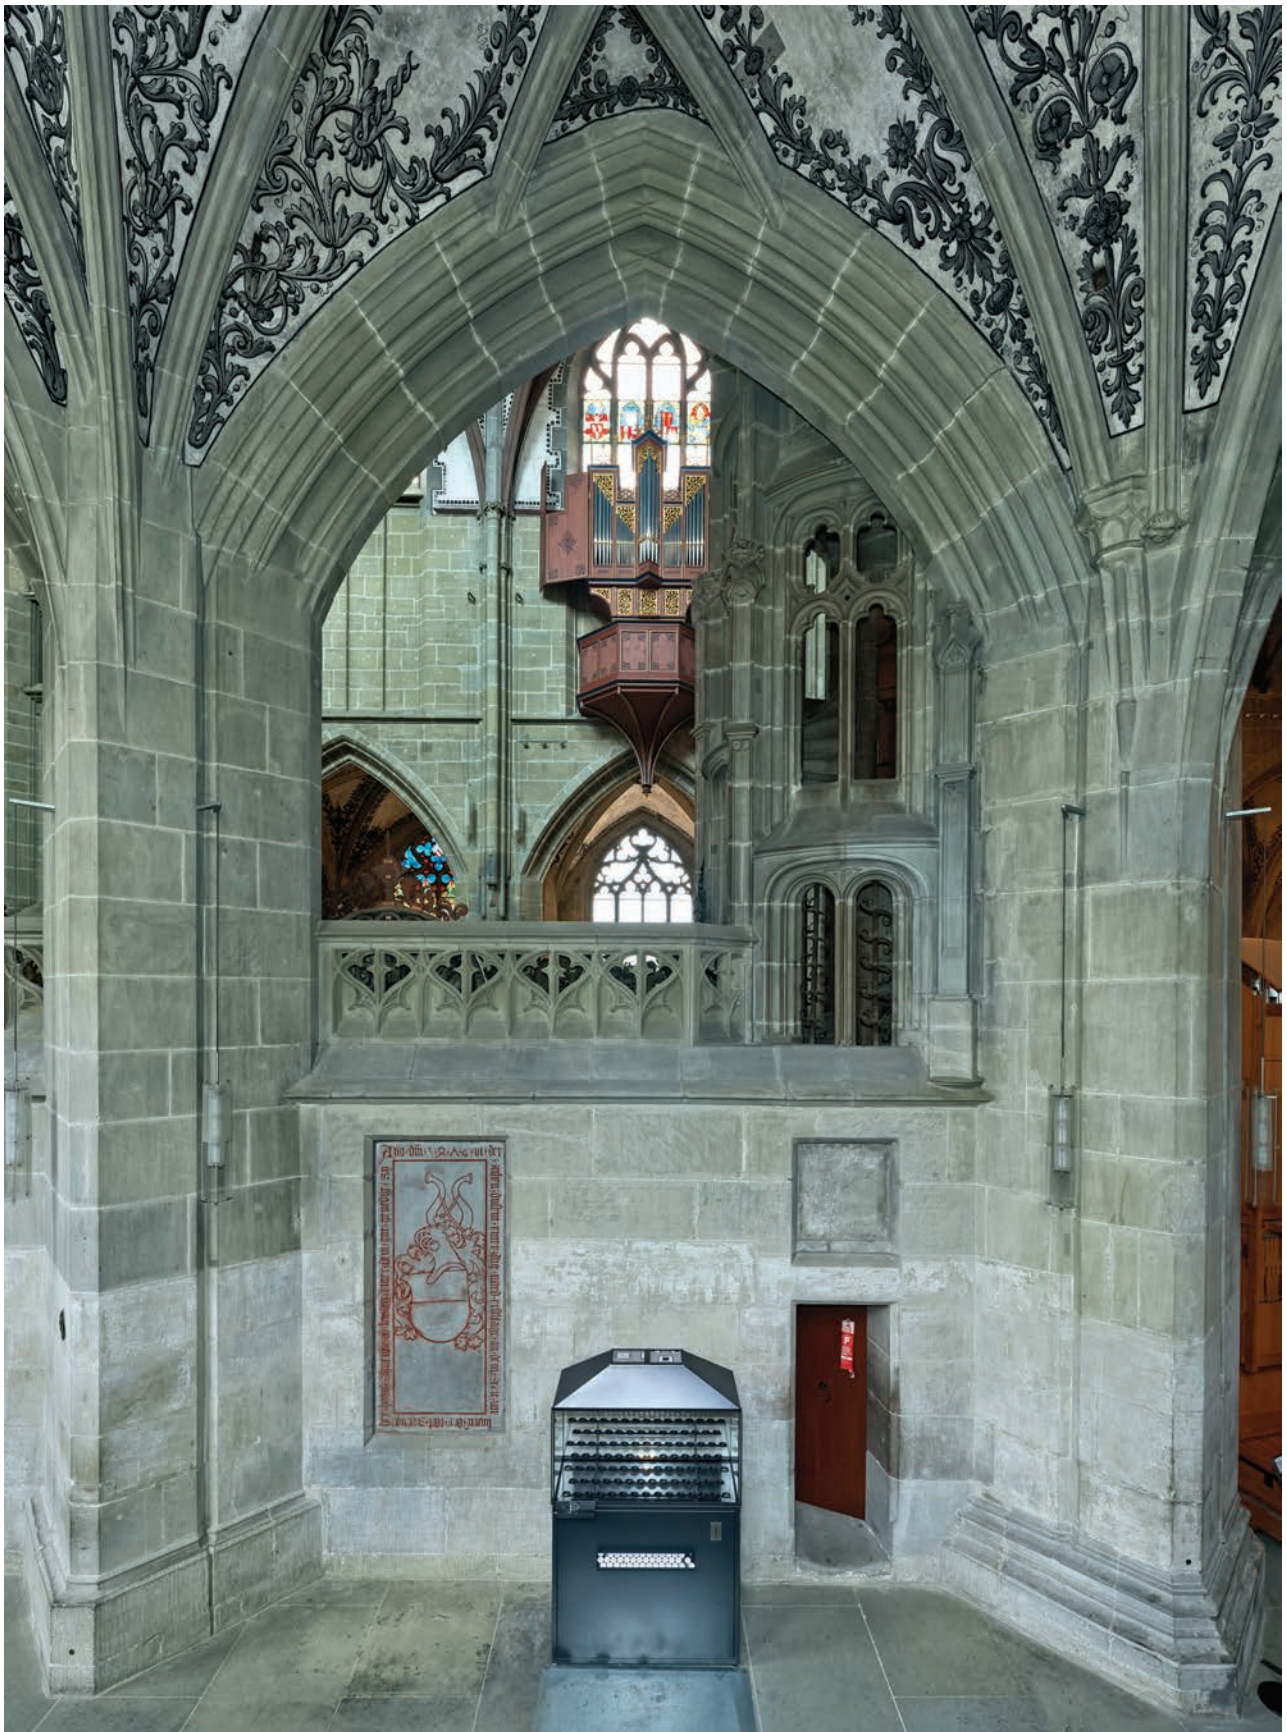
Feld 80 im Schlusszustand mit Blick nach Süden. Bild: Nick Brändli, Zürich.

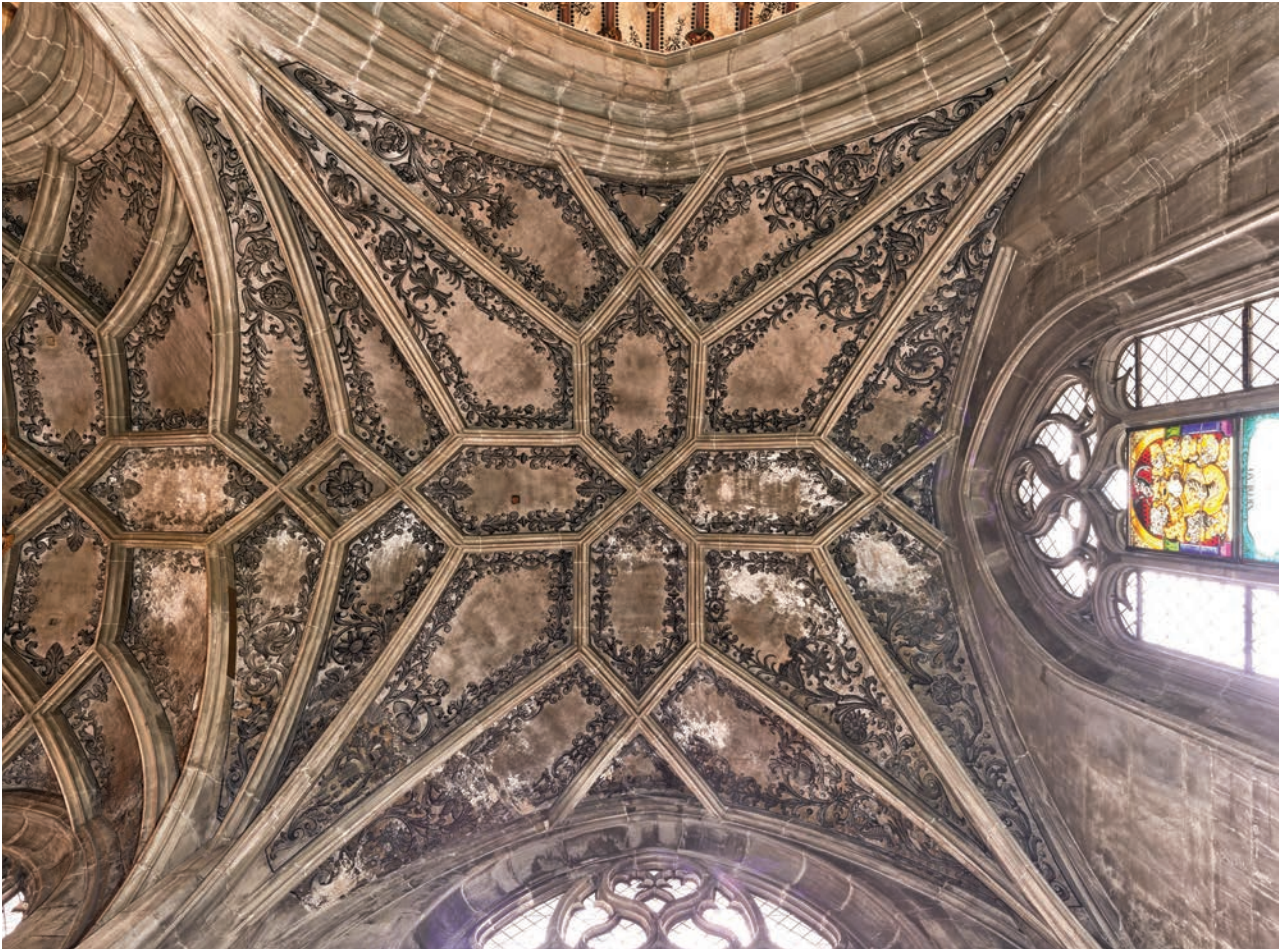
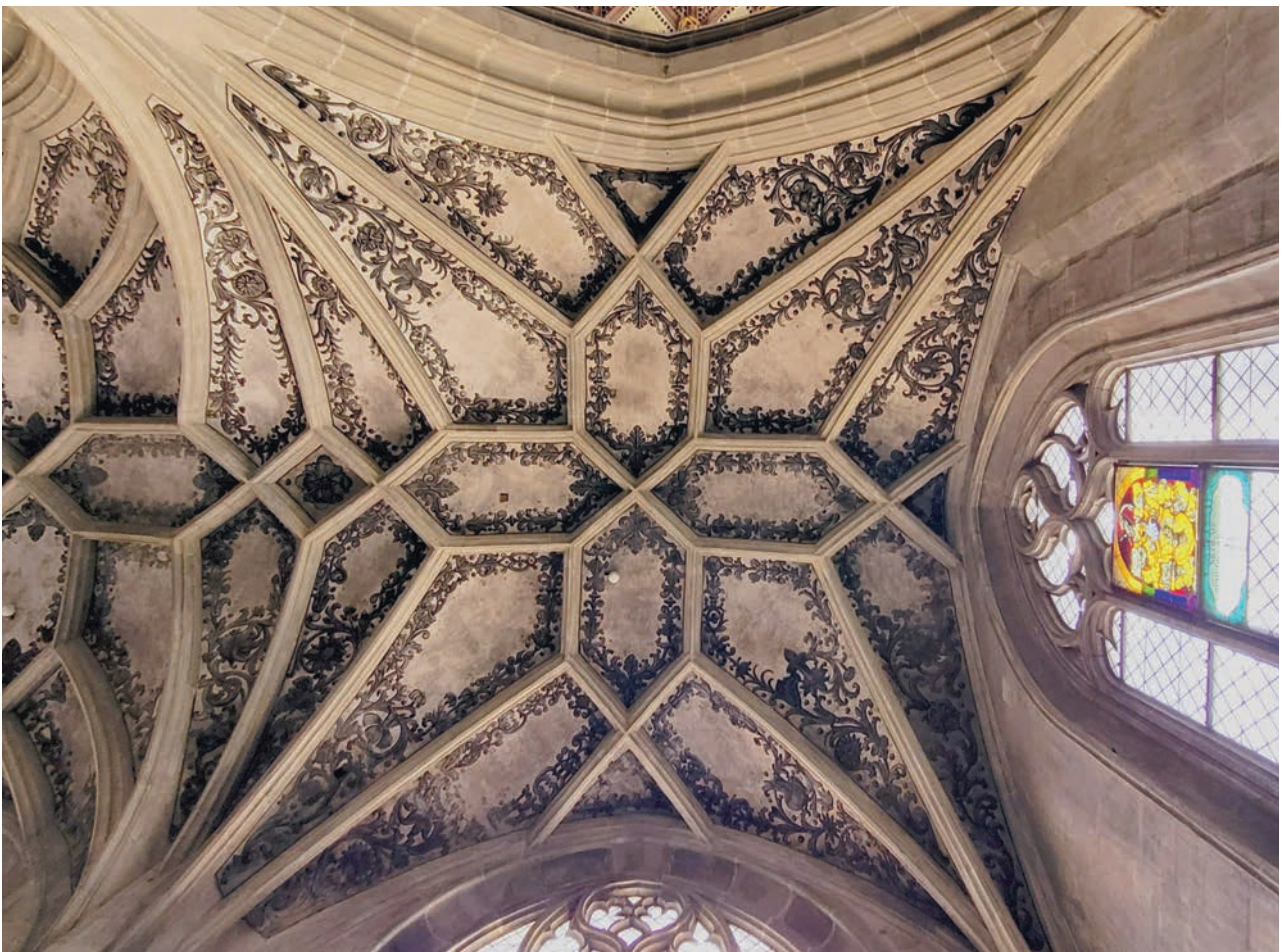
Seite 19

- o. Bubenbergekappelle, Gewölbe im Vorzustand mit deutlich sichtbaren Schadensbildern. Bild: Nick Brändli, Zürich.
- u. Schlusszustand nach Reinigung, Sicherungsarbeiten und Retuschen.

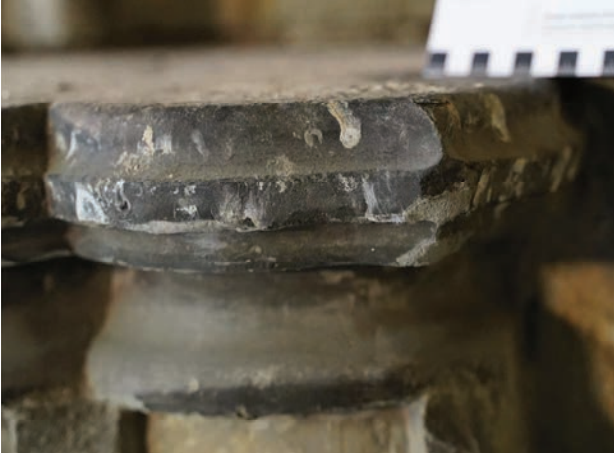
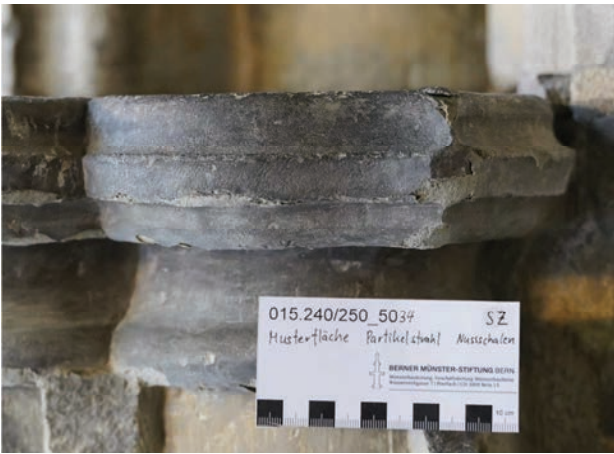
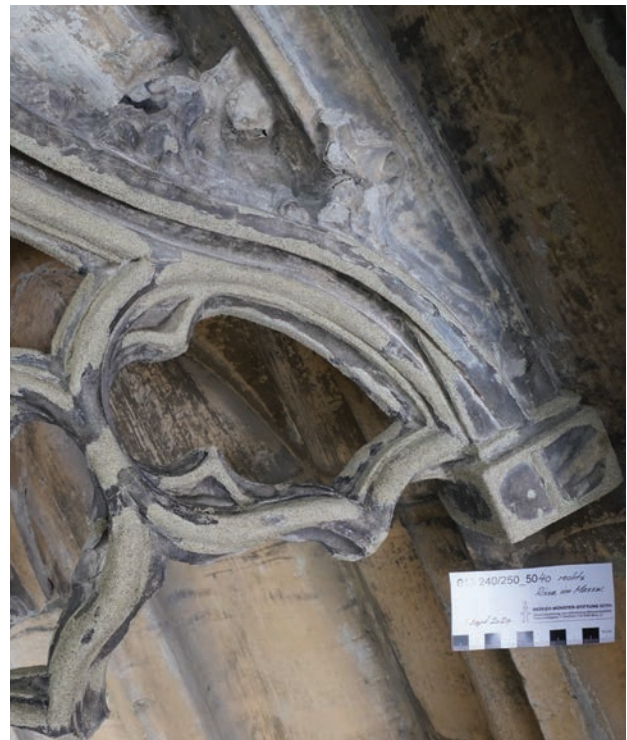
- o.l.** **Musterfläche für das Reinigen mit dem Mikrosandstrahlgerät mit aufliegendem Staub und Vogelkot.**
- m.l.** **Konsole nach der Reinigung.**
- o.r.** **Nach der Reinigung mittels Mikrosandstrahlgerät wurden am Hundekopf die original bemalten Pupillen und Augenbrauen sichtbar.**
- u.l.** **Fragment eines durchbrochenen Baldachins mit Bruchflächen und verwitterten Profilen.**
- u.r.** **Gleiches Detail mit partiell aufgemörtelte Profilkanten, vor der Retusche.**

in die Schulung der AnwenderInnen dieses Geräts gesteckt. Dabei waren deutliche Unterschiede zwischen den Resultaten von Neulingen und erfahrenen AnwenderInnen festzustellen. Insgesamt wurde auch der Grenzbereich zwischen den Möglichkeiten des Mikrosandstrahlgeräts und des Lasers ertastet und es wurden Erfahrungen gesammelt, welche Methode wo die besten Resultate verspricht.

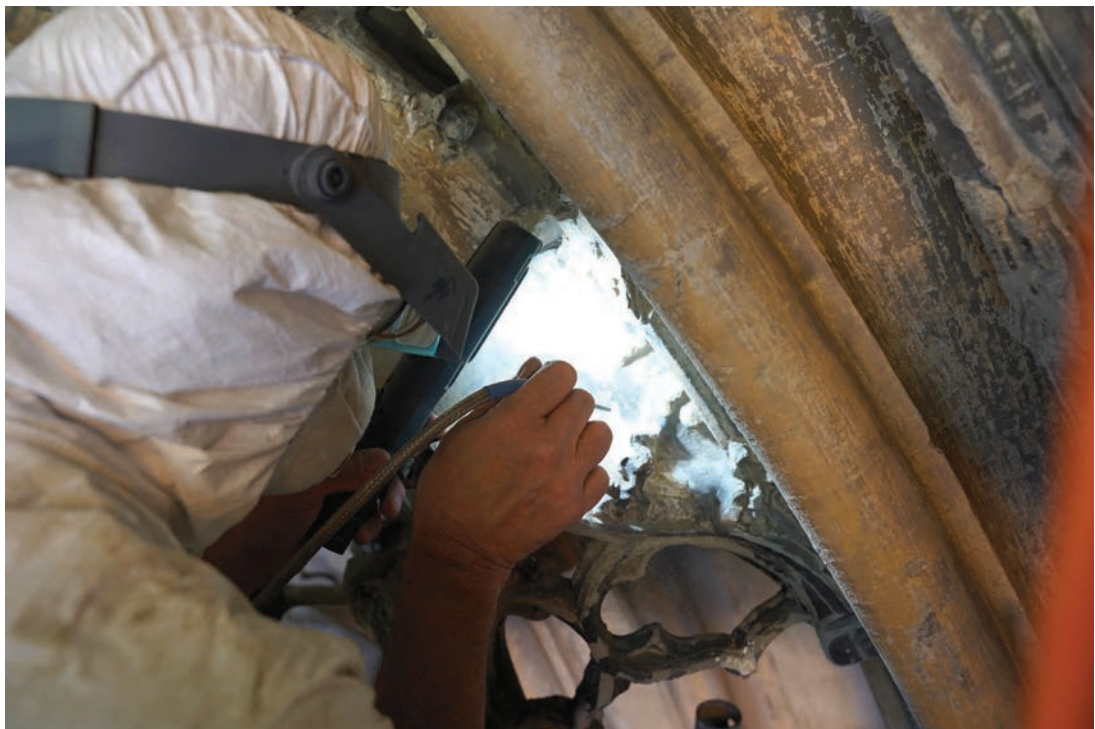
Die Reinigung mit dem Mikrosandstrahlgerät erfordert höchste Konzentration.

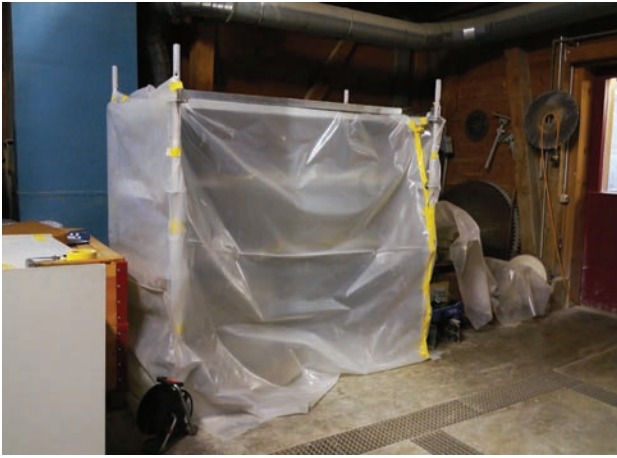
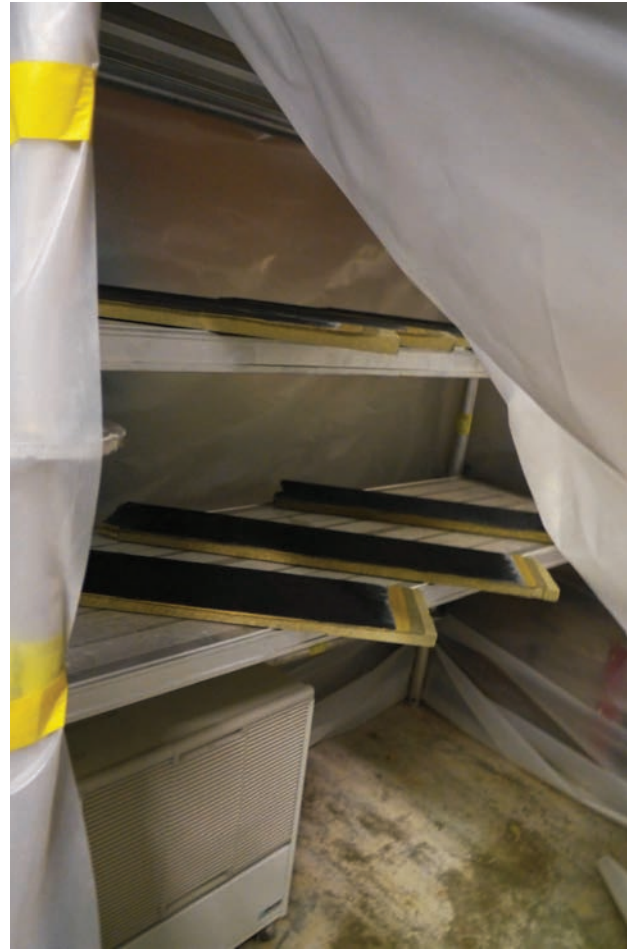
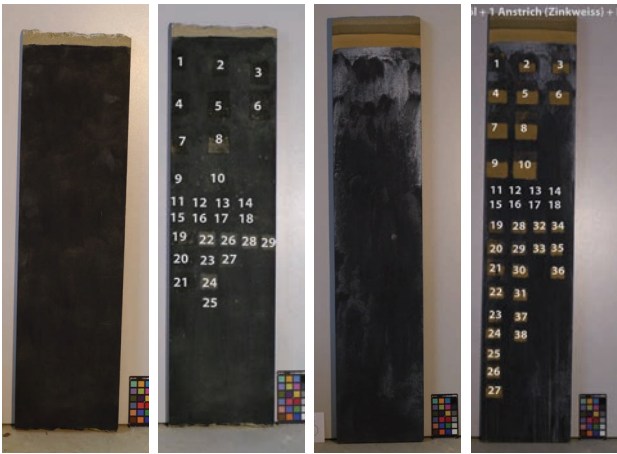
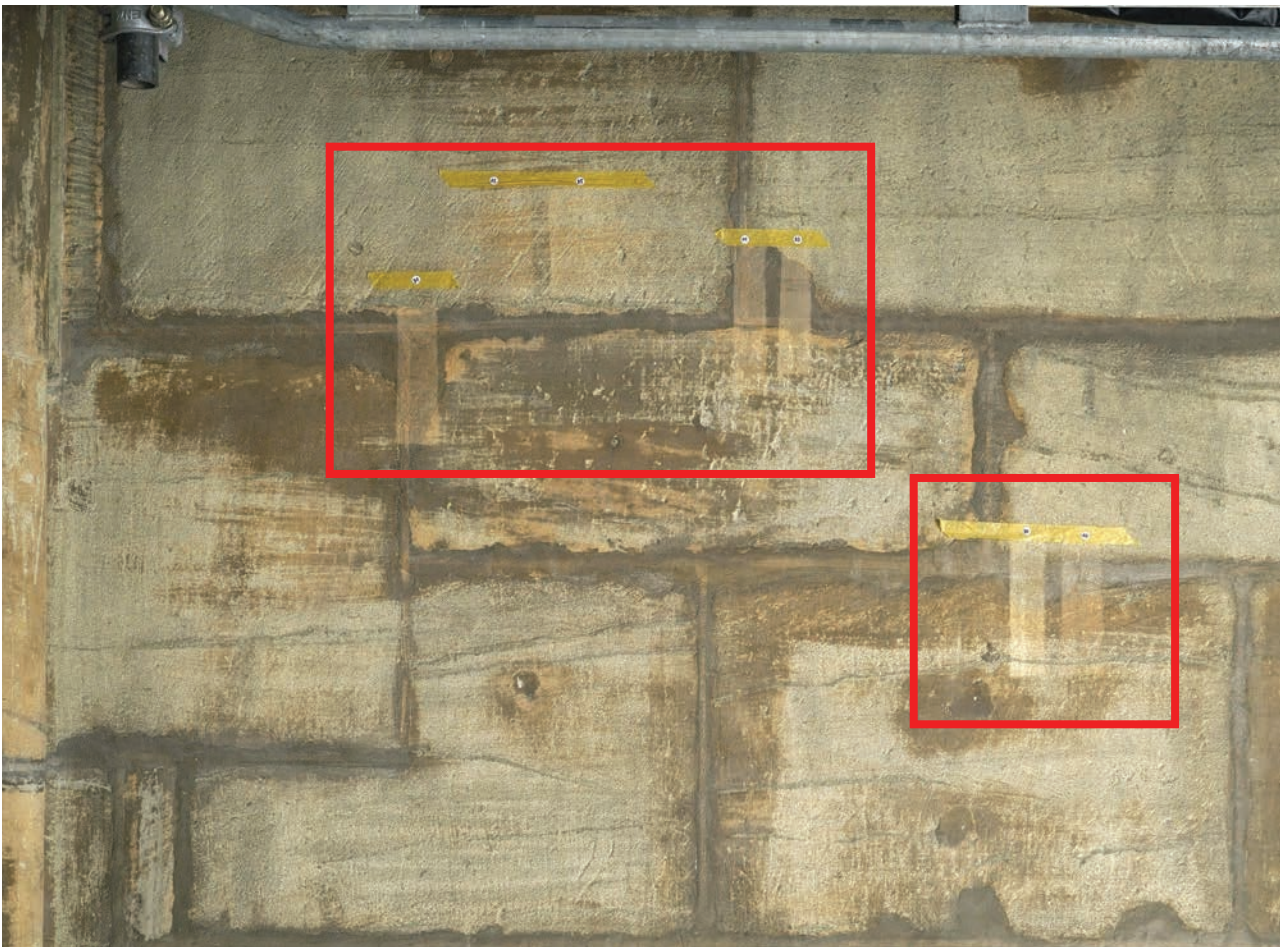
- o. Musterfläche am Bau: Reinigung mit Mikrosandstrahlgerät und Laser im Vergleich.
- u. Beobachtungen und Zusammenfassungen zu den Reinigungsmustern mit Laser- und Mikrosandstrahlgerät.

Anhand der Beobachtungen an den Anschliffen kann hier festgestellt werden, dass die angewandten Reinigungsmethoden hauptsächlich Gipskrusten entfernen. Pigmente der Anstrichschichten finden sich immer in den Gipskrusten, so dass festgehalten werden muss, dass jede Reinigung unausweichlich einige dieser Pigmente entfernt. Die Sandstrahlreinigung, wie sie praktiziert wird, scheint jedoch hauptsächlich den oberen Teil der Gipskruste zu entfernen: d.h. ihren porösesten Teil – also ihren potenziell reaktivsten Teil – und auch den am stärksten mit "Schmutz" und am wenigsten mit Pigmenten beladenen Teil. Wenn die Laserreinigung eingesetzt wurde, scheint sie sowohl die obere als auch die untere Gipskruste und einen kleinen Teil der obersten Farbschicht entfernt zu haben. Dies wird sowohl an den beiden Proben beobachtet, wo die Laserreinigung direkt angewendet wurde, als auch bei Proben in Bereichen nach der Sandstrahlreinigung (zwei der sechs auf diese Weise behandelte Proben). Bei den anderen vier Proben, die durch Sandstrahlen und dann durch Laser gereinigt wurden, wurde im Wesentlichen die Gipskruste (oberer und unterer Teil) entfernt.

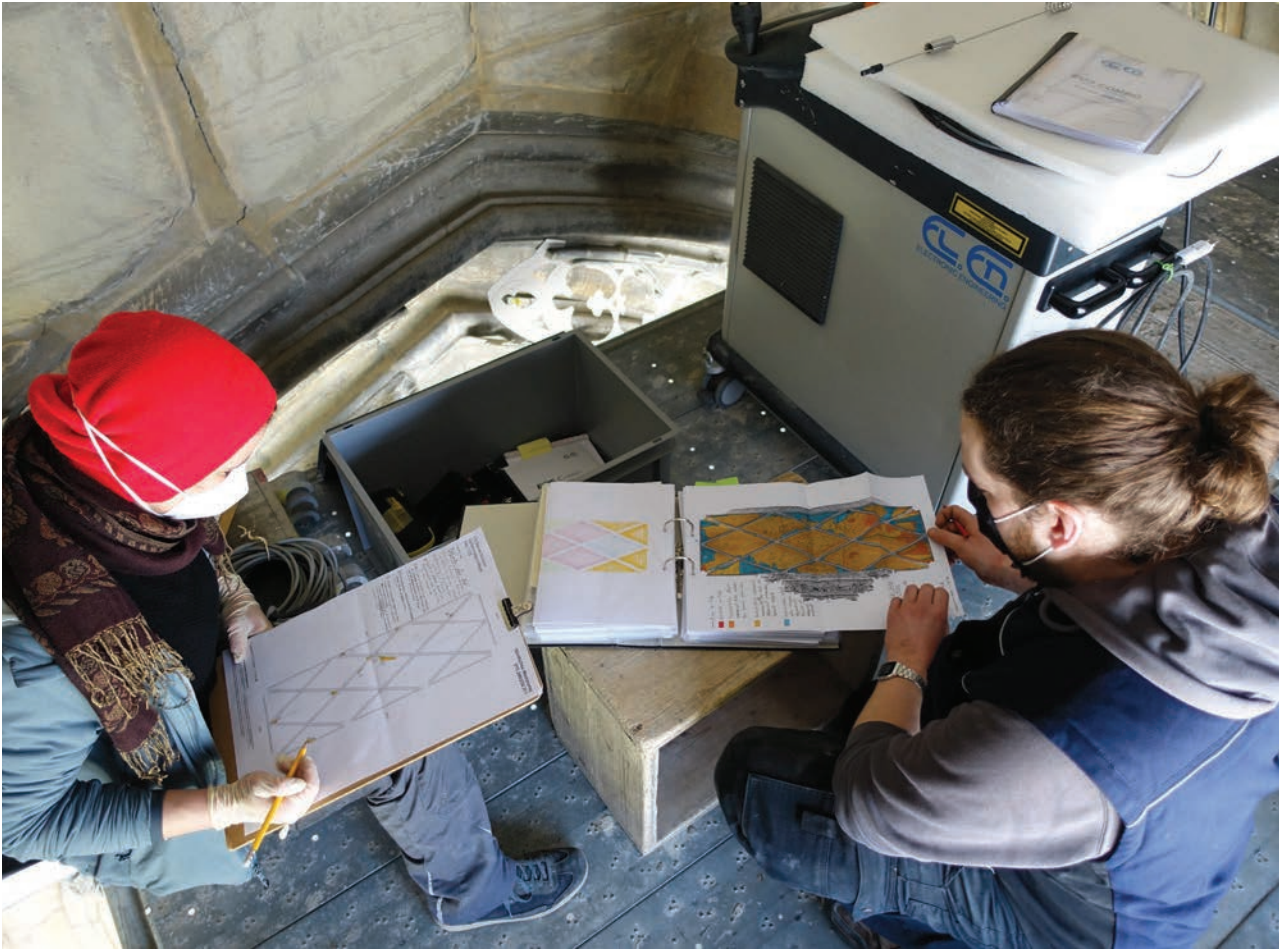
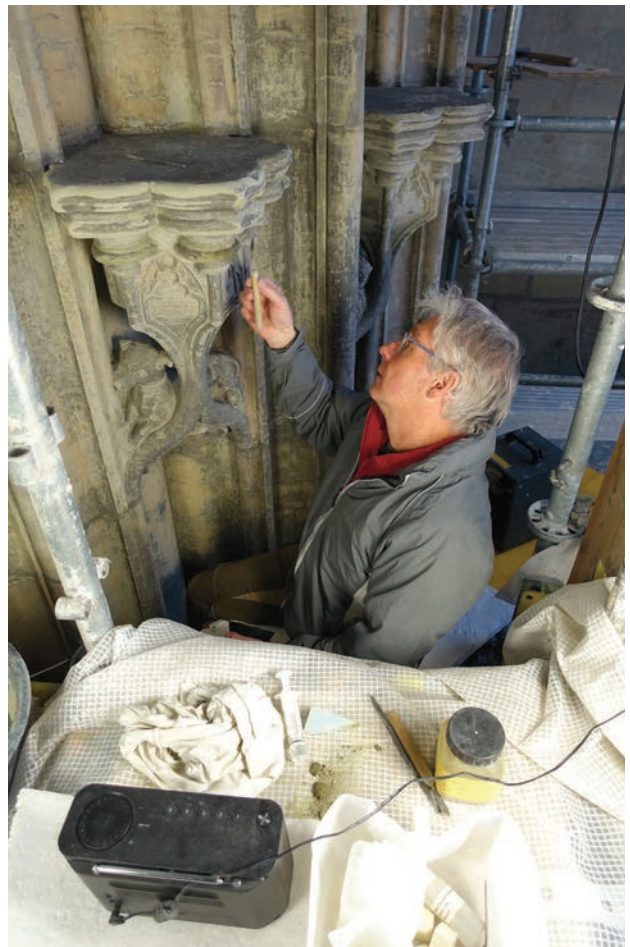
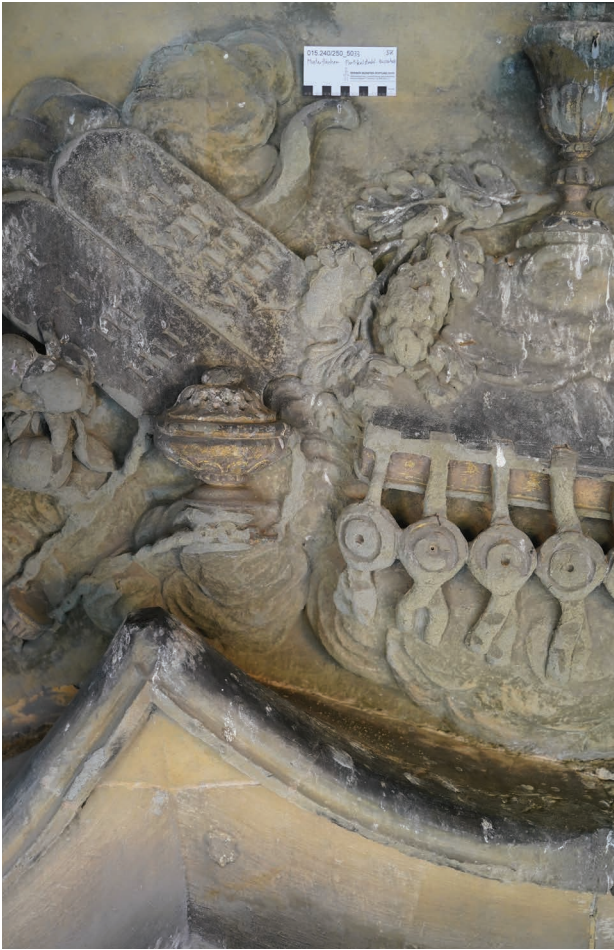
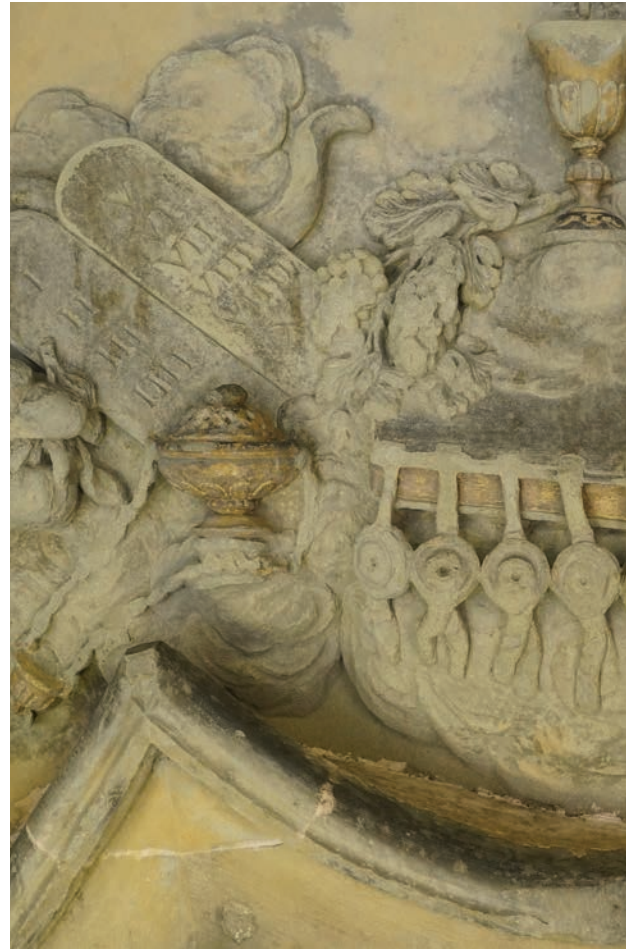
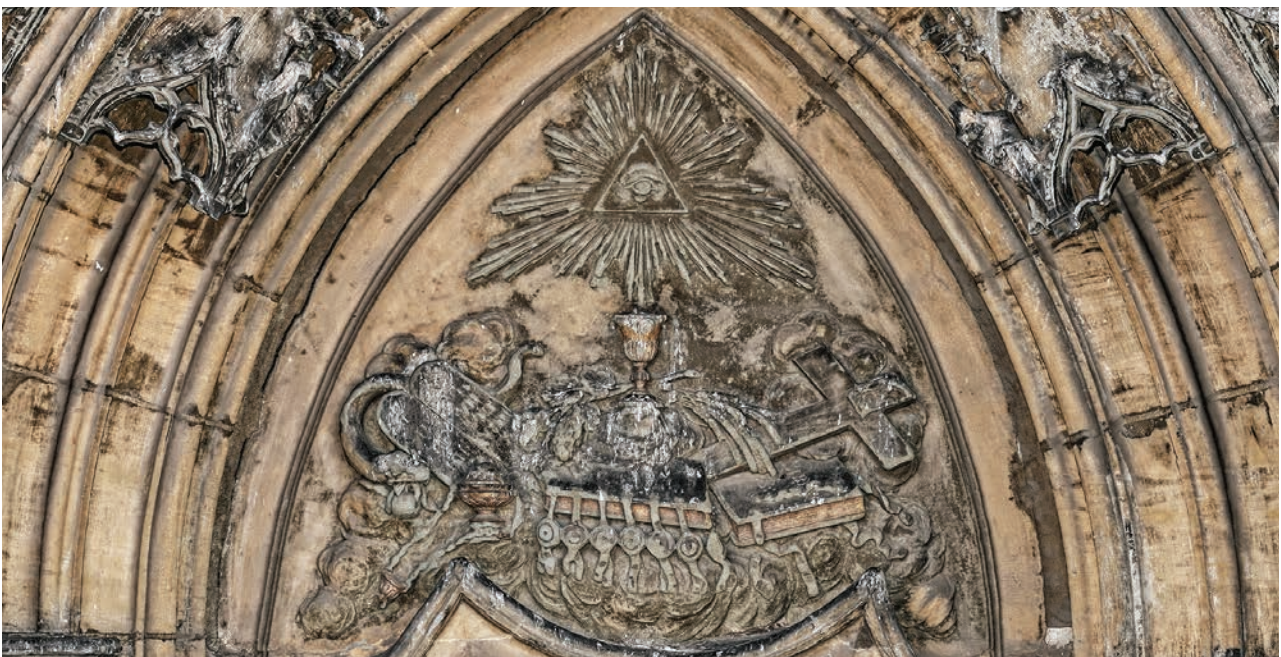
- o. Ein Ausschnitt des Tympanons im westlichen Nordportal im Vorzustand (links) und Zwischenzustand (rechts).
- u. Fotogrammetrische Teilaufnahme: Jan-Ruben Fischer, Frankfurt am Main.

- o. Kartierung der Farbreste an den Gewölbekappen.
- u.l. Einsatz des Lasers an einer Retusche von 1899. Die zu reinigende Oberfläche wird mit einem Pumpstäuber befeuchtet.
- u.r. Mörtelergänzungen an einer Konsole.

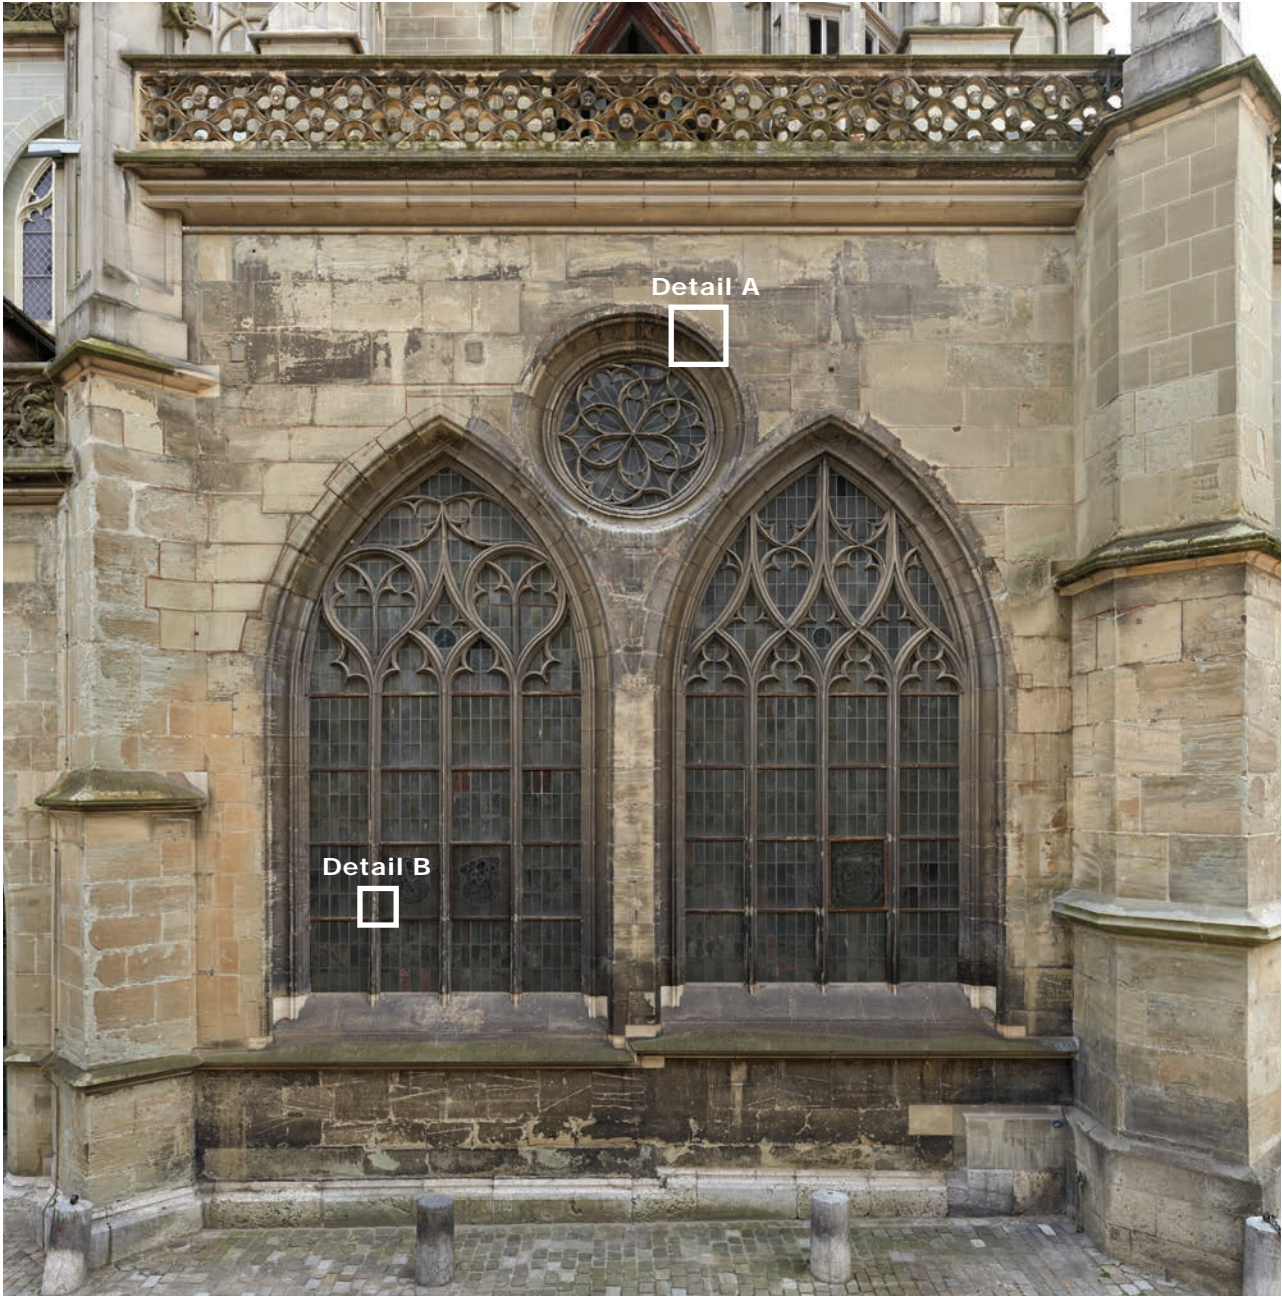
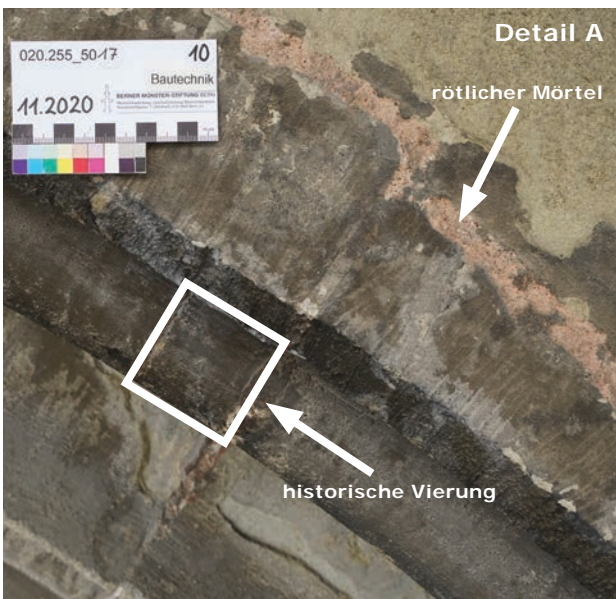
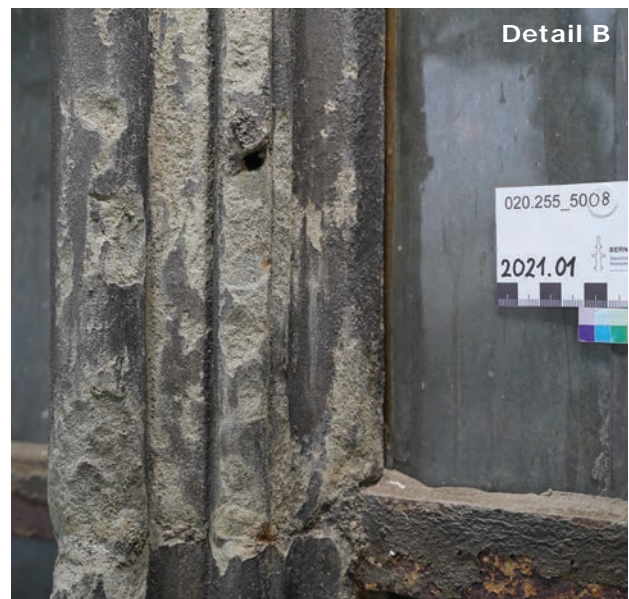
Seite 33

- o. **Feld 20 Nord im Vorzustand. Bild: Nick Brändli, Zürich.**
- u.l. **Typisches Erscheinungsbild mit einer bauzeitlichen Vierung, einem rötlichen Mörtel aus dem 18. Jh., Gipskrusten und Farbresten.**
- u.r. **Schadensbild an einem originalen Stabwerk aus den 1460er Jahren.**

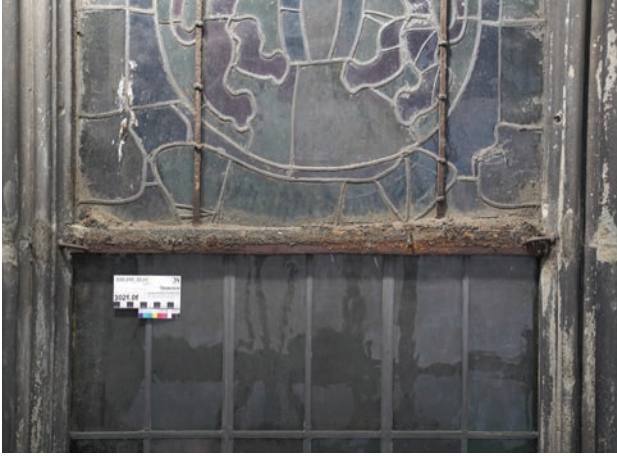
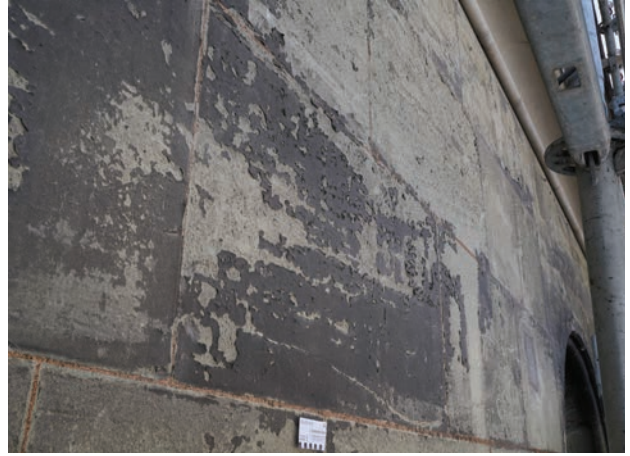
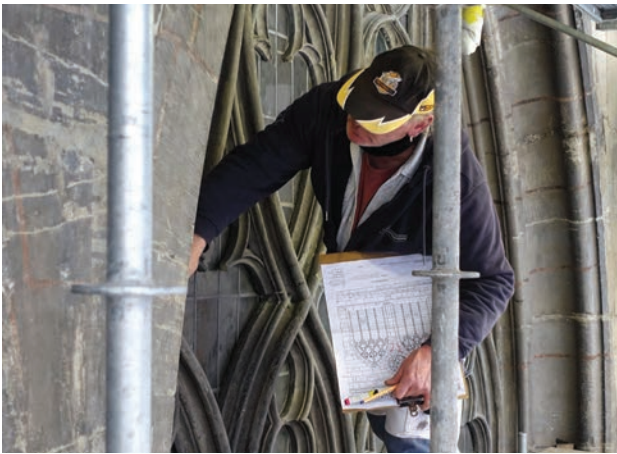
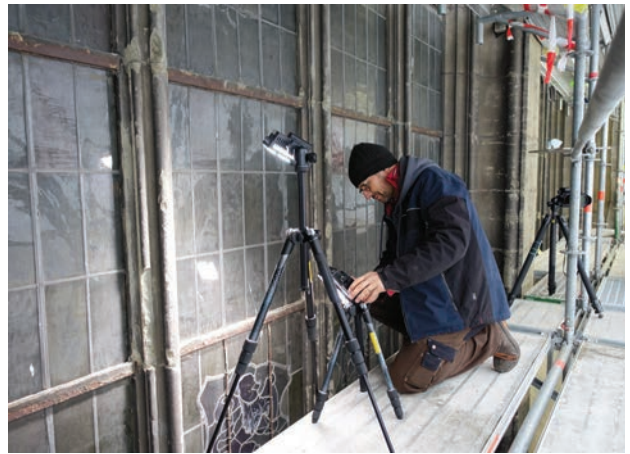
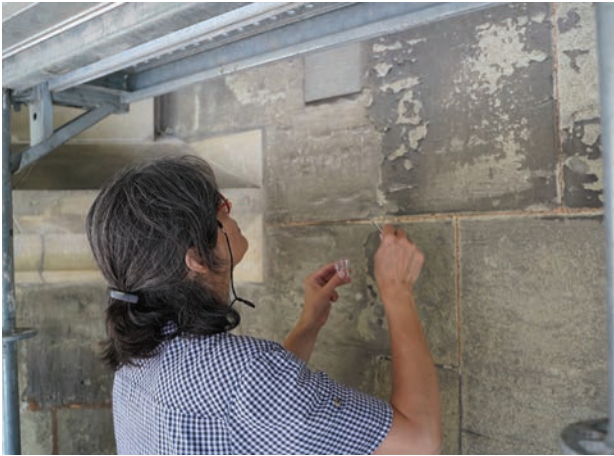
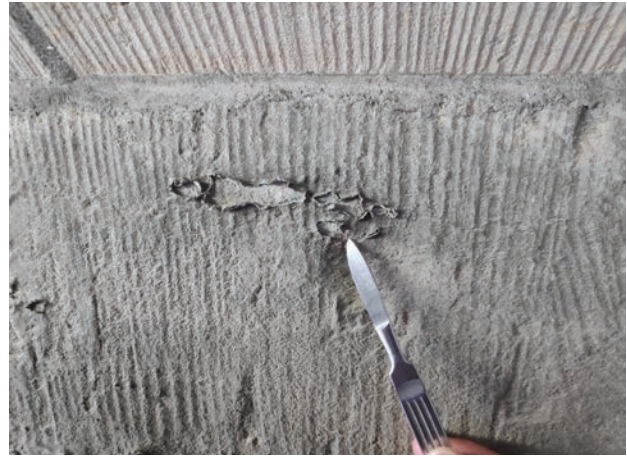
- o.l. Rechteckscheiben (20. Jh.) und Farbverglasung von 1471 im ungereinigten Zustand.
- o.r. Gipskrusten im Verbund mit Farbresten auf einem im 18. Jh. ersetzten Stein.
- m.l. Vor dem Beginn der Arbeiten: Umfangreiche Bestands- und Zustandskartierung.
- m.r. Die vielfältigen Befunde werden fotografisch dokumentiert.
- u. Kartierung der Steinschäden mit den typischen Schadensbildern absenden, abschuppen und abblättern. Der Zustand des originalen Masswerks aus den 1460er Jahren ist bemerkenswert gut!

Im Feld 20 wurde mit einer Mörtelrezeptur auf der Basis eines Kieselolmörtels gearbeitet. Diese im Team lange diskutierte Methode wurde gewählt, weil aufgrund der Schadensbilder mit sehr dünn aufgetragenen Mörtelschichten gearbeitet werden musste. Teilweise wurde auch versucht, Fensterprofile mit dieser Mischung aufzumörteln. Dieses Vorgehen wurde freilich bald wieder gestoppt, da der von der Bauhütte entwickelte eigene Mörtel eine viel bessere Oberflächenqualität besitzt und sich viel besser in das Erscheinungsbild integriert. Immerhin darf festgestellt werden, dass mit der Wahlmöglichkeit zwischen diesen beiden Methoden ein zusätzliches Verfahren in den restauratorischen Werkzeugkasten aufgenommen werden konnte.
