Berner Münster-Stiftung Tätigkeitsbericht 2020

Münsterbauleitung Bern, August 2021
Annette Loeffel, Hermann Häberli
Christoph Schläppi, Peter Völkle

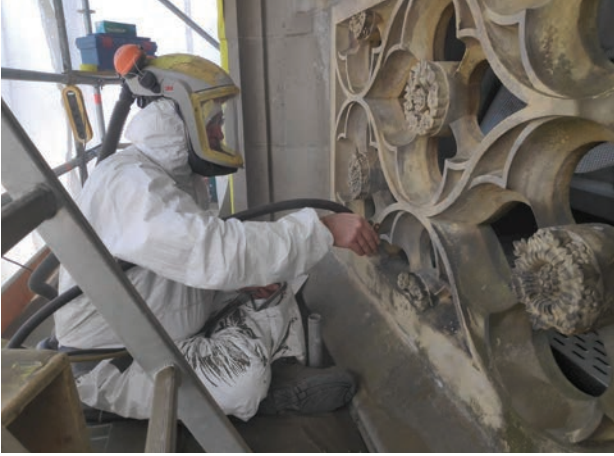
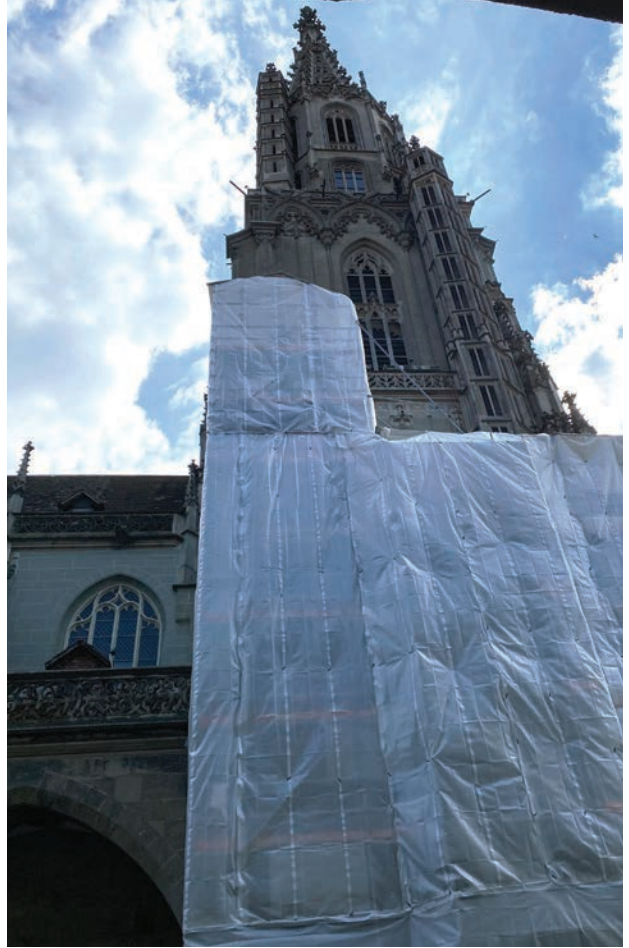
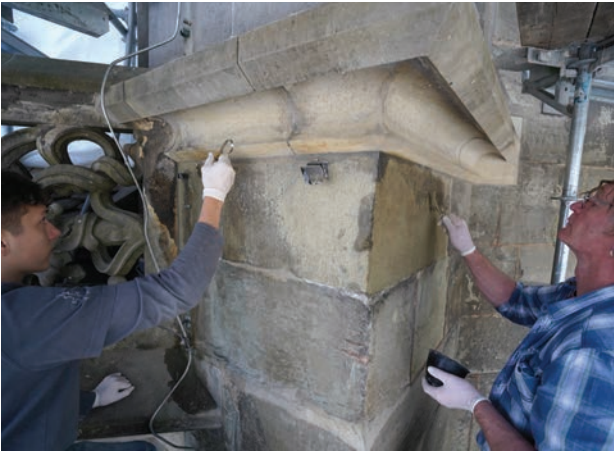
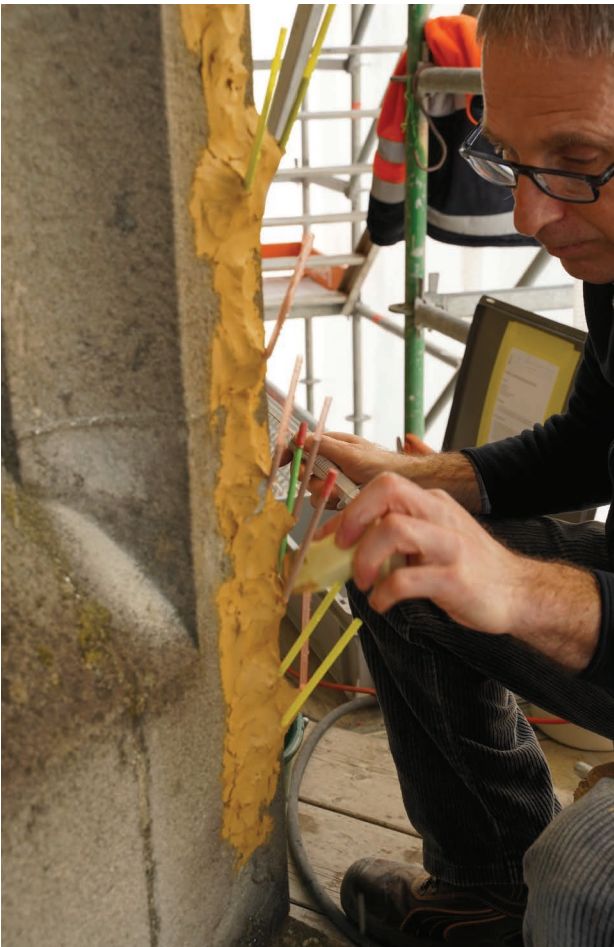
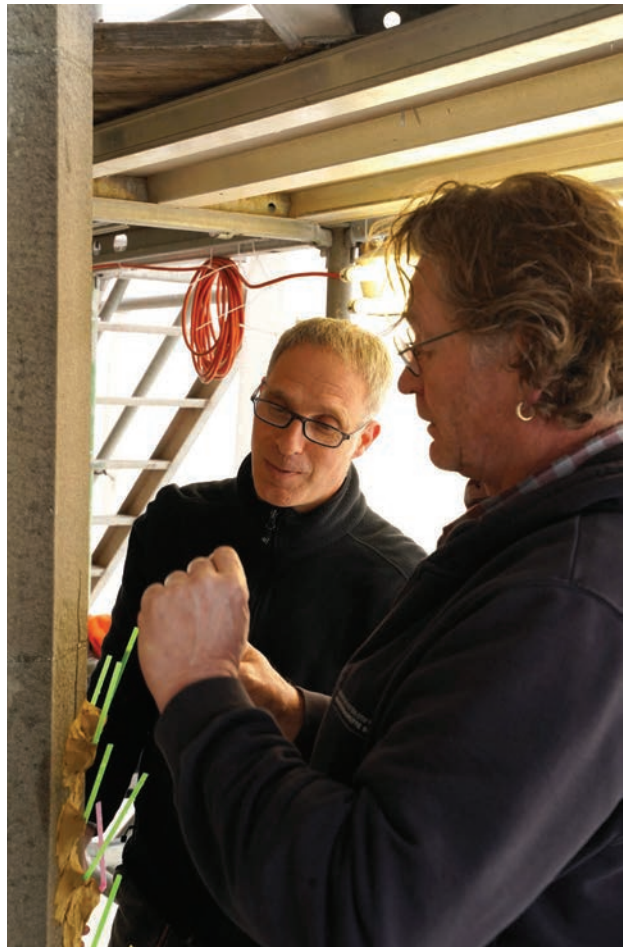
Seite 37

- o.r.** Blick auf die witterungsgeschützte Baustelle.
- o.I.** Reinigung des Masswerks mit dem Niederdruck- Sandstrahlgerät und Asilit.
- m.I.** Lehrlingsausbildung am Pfeiler 25 Nord.
- u.I. und u.r.** Uwe Schäfer der Dombauhütte Köln wird in die Feinheiten der Riss- und Schalensanierung eingeführt.

Im Feld 20 wurde mit einer Mörtelrezeptur auf der Basis eines Kieselolmörtels gearbeitet. Diese im Team lange diskutierte Methode wurde gewählt, weil aufgrund der Schadensbilder mit sehr dünn aufgetragenen Mörtelschichten gearbeitet werden musste. Teilweise wurde auch versucht, Fensterprofile mit dieser Mischung aufzumörteln. Dieses Vorgehen wurde freilich bald wieder gestoppt, da der von der Bauhütte entwickelte eigene Mörtel eine viel bessere Oberflächenqualität besitzt und sich viel besser in das Erscheinungsbild integriert. Immerhin darf festgestellt werden, dass mit der Wahlmöglichkeit zwischen diesen beiden Methoden ein zusätzliches Verfahren in den restauratorischen Werkzeugkasten aufgenommen werden konnte.

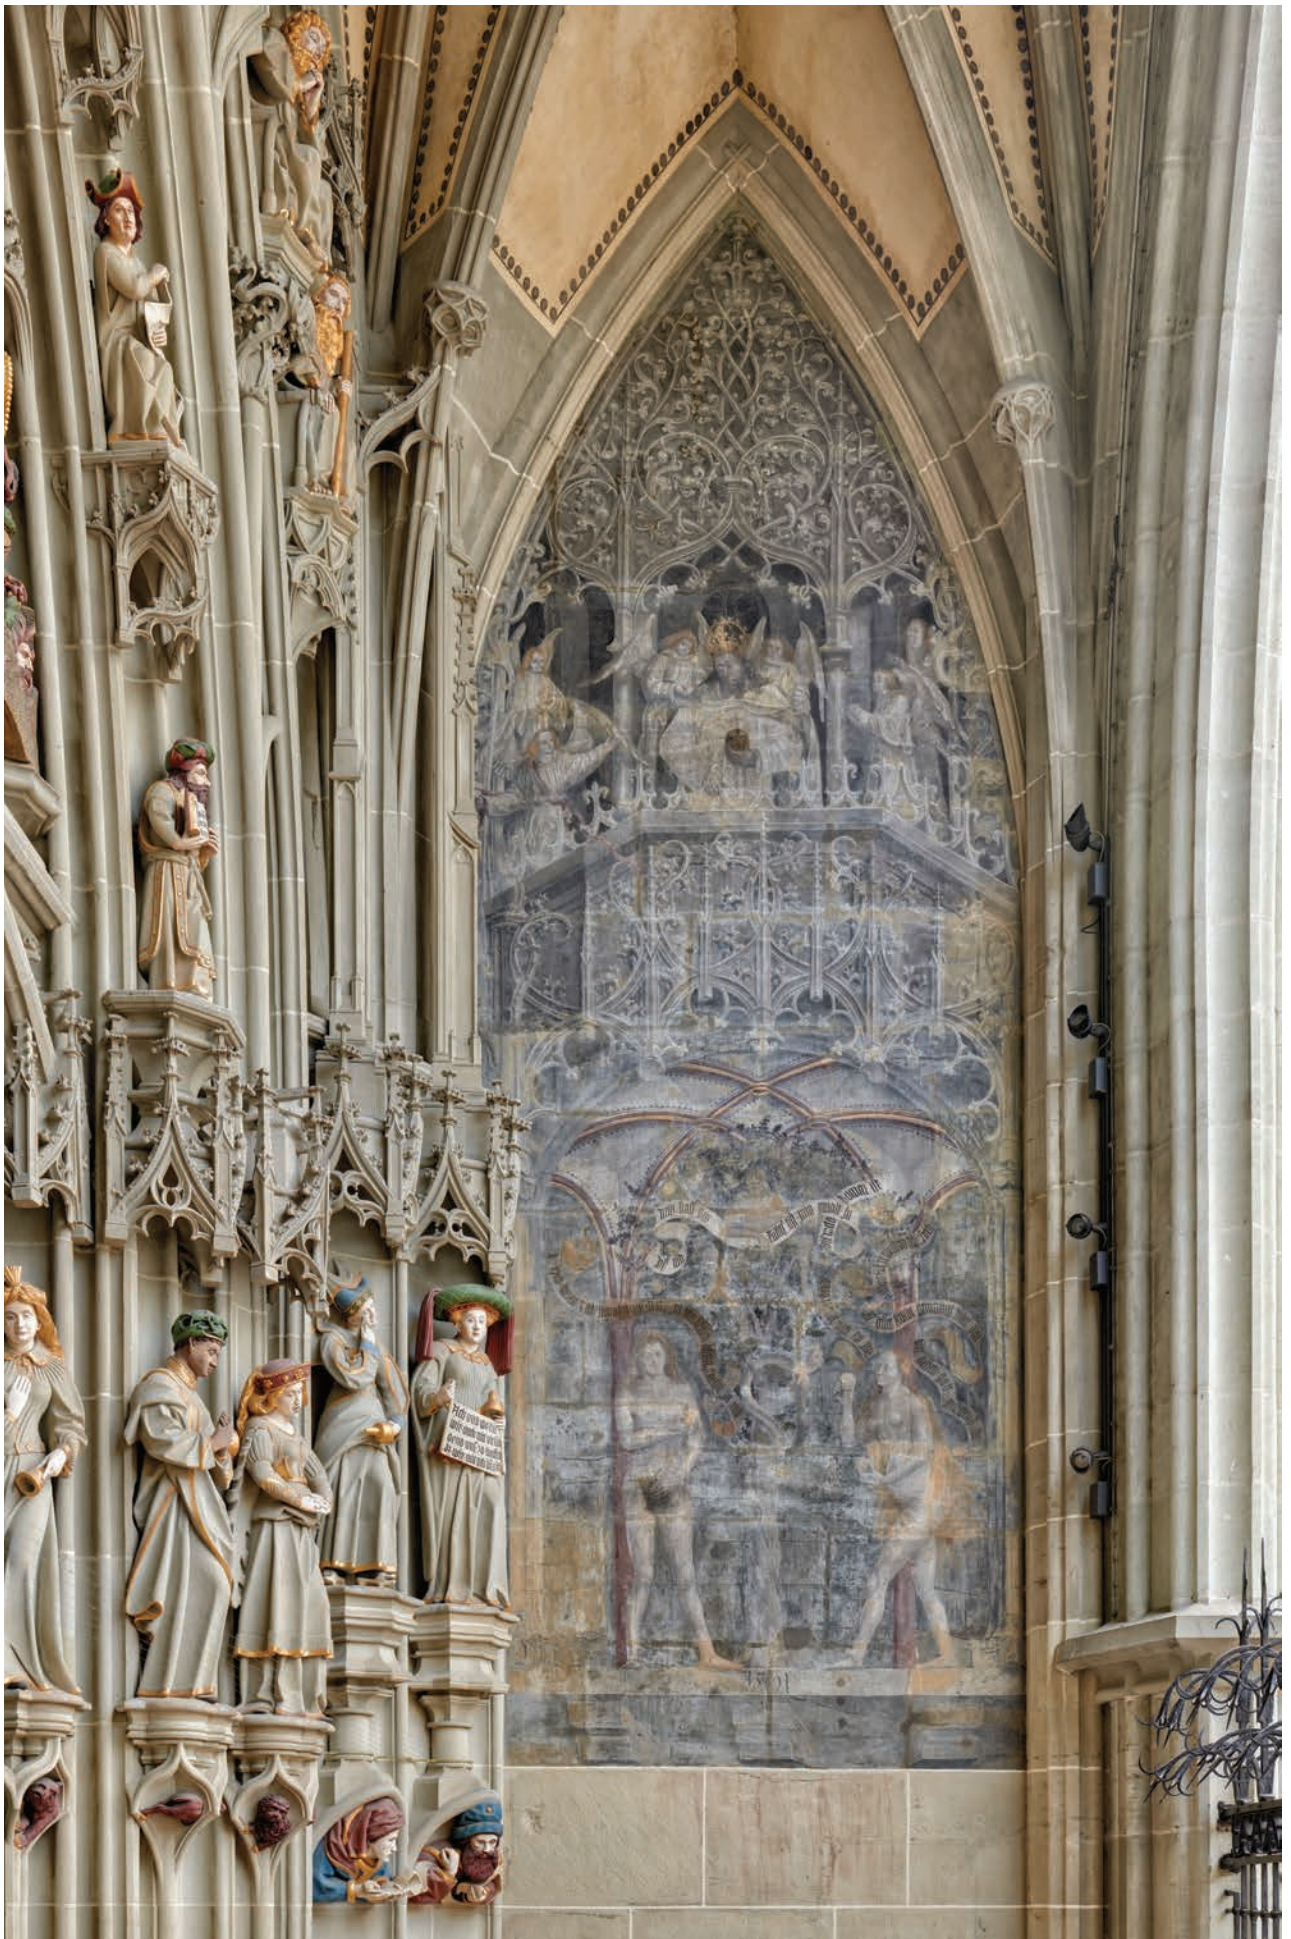
Seite 40 Wandbild der Südwand von 1500. Flächig weissliche Verfärbungen und Gelbverfärbungen an retuschierten Mörtelergänzungen stören das Gesamtbild. Bild: Nick Brändli, Zürich.

Seite 41 Durch die sich gelb verfärbenden retuschierten Fugen wird die Lesbarkeit empfindlich gestört. Die Verfärbungen stellen allerdings keine unmittelbare Gefahr für den Bestand dar.

Es handelt sich nach heutigen Erkenntnissen um eine optische Beeinträchtigung aufgrund von Farbveränderungen der Retuschen des 20.-21. Jh. und nicht um eine Gefährdung des originalen Bestandes. Sorge bereitet den Restauratorinnen eine mehrlagige Schicht von Dammar und teils Acryllacken. Diese wurden durch die beauftragten Restauratoren in den 1980er-Jahren aufgetragen und seither mehrmals zur "Auffrischung" der Leuchtkraft der Bilder erneuert, zuletzt 2006. Mikrorisse in der Harzschicht führen aufgrund der Kapillarwirkung zu fortschreitenden Weisschleiern auf den Bildern. Eine Abnahme der Schichten erscheint aus restauratorischen Gründen heikel, da die Retuschen teils zwischen den einzelnen Harzschichten liegen. Der Zustand kann bisher wie folgt beschrieben werden:

Ausserdem gibt es flächige Retuschen über gekitteten Fugen und Fehlstellen, die stark nachgedunkelt sind und stärker glänzen. Vermutung auf Wasserschaden. Unter UV-Licht zeigen die beschriebenen Bereiche unterschiedliche Lumineszenz bzw. Adsorptionsverhalten.

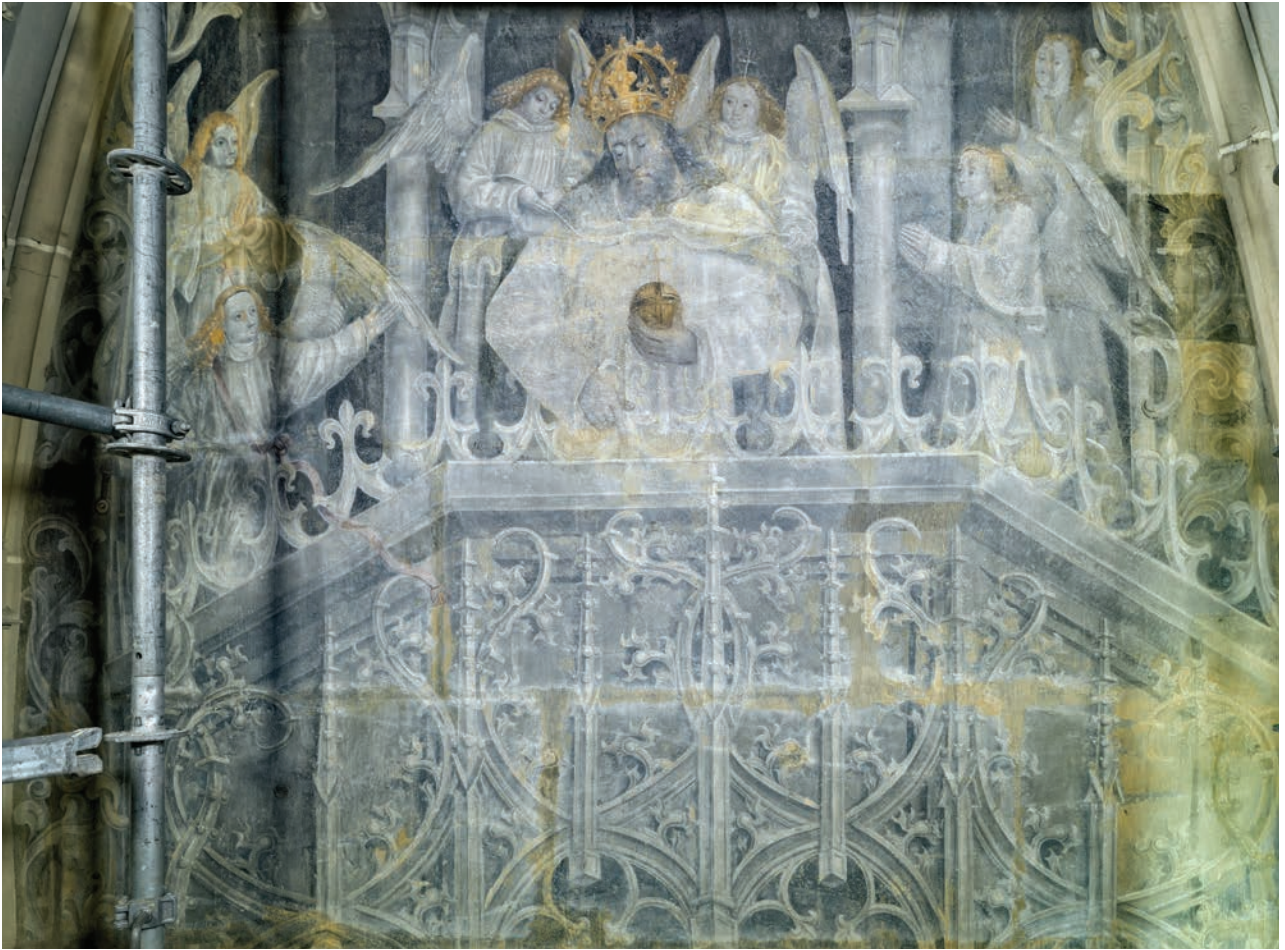
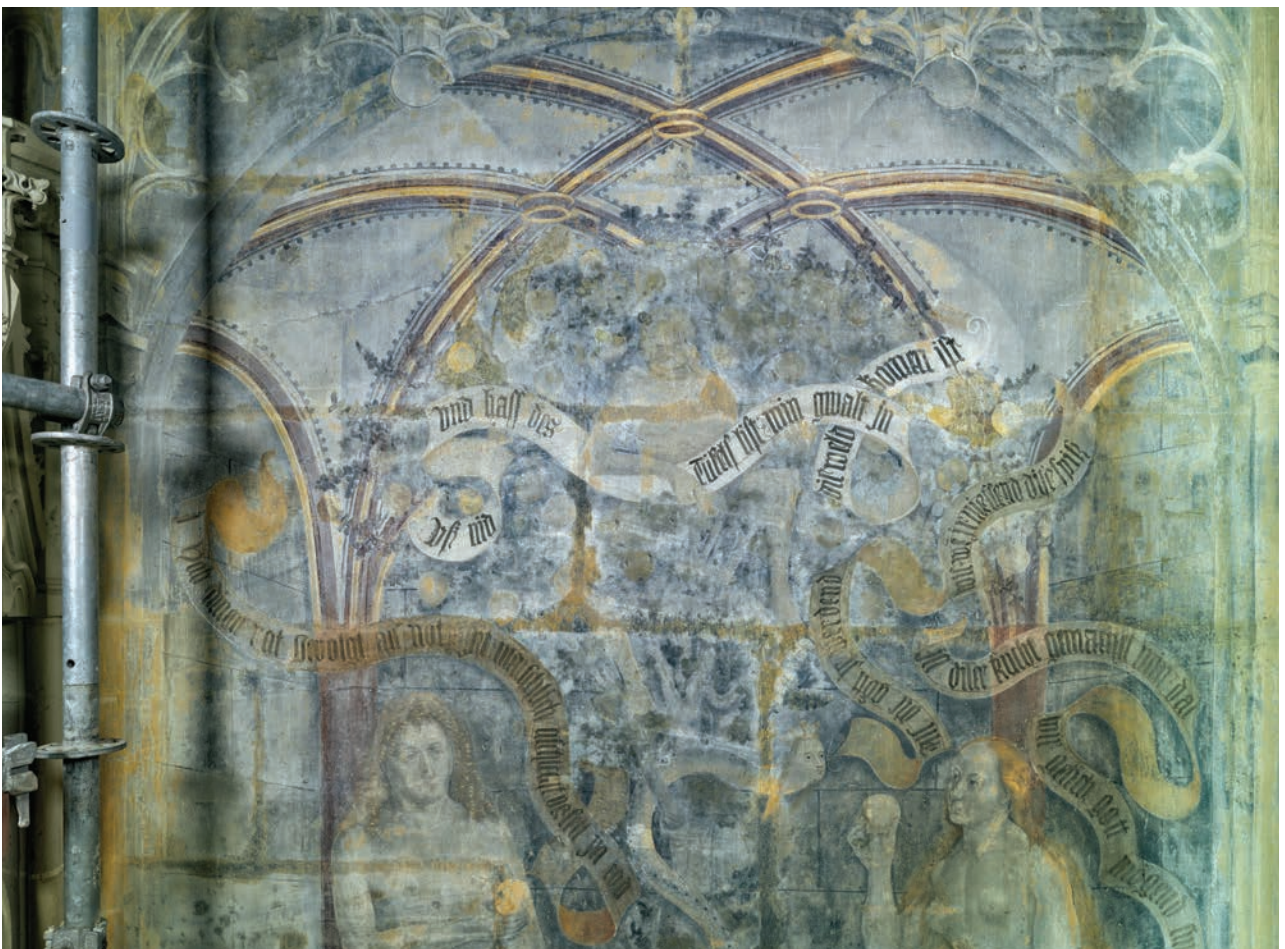
Bereich 60-75 Nord

- o. Zustandseinschätzung der kontrollierten Gewölbe.
- u.l. Durch eindringendes Wasser verursachtes Schadensbild: Die Malschicht löst sich im Bereich der aufgemalten Ornamente ab. Hier Beispiele aus den nördlichen Seitenschiffgewölben.
- m.u.r. Fleckige Gewölbekappen, auch hier durch eindringendes Wasser verursacht.
- u.r. Kombination von flächiger, bräunlicher Verfärbung und Salzschäden.

Diese ersten Befunde bedeuteten im Grossen und Ganzen guten Bescheid. Der statische Zustand des Gewölbes gibt zu keinen Bedenken Anlass, obwohl parallel zum Scheitel Risse aus der Bauzeit auf die Setzung des damals noch kaum ausgetrockneten Gewölbes hindeuten. An vielen Stellen haben sich über die Jahrhunderte die Rippen von der über diese hinweg gemauerte Gewölbeschale gelöst. Am Übergang vom Verputz zu den Rippen sind Risse und Fehlstellen entstanden. Es waren diese Schäden, welche 1907-09 zu einer grossen Kampagne geführt hatten, bei der in zahlreichen Gewölben des Münsters die einzelnen Werkstücke mit Stahlklammern verbunden worden waren. Damals war das Gewölbe zum letzten Mal komplett eingerüstet. Die Gerüstkonsolen, welche damals auf Höhe der Fensterbänke im Blendmasswerk der Obergadenfenster ausgehauen worden waren, konnten 2020 wiederverwendet werden.

1993 waren Stabilisierungsversuche mit einer sehr harten Masse durchgeführt worden. Diese Interventionen wurden freilich selbst zur Ursache kleinerer Schäden einschliesslich weiterer kleiner Abstürze von Putz. Es wird sich zeigen, ob diese Interventionen, welche im Bereich des Gerüstturmes von 2020 festgestellt wurden, repräsentativ für das gesamte Gewölbe oder nur lokal vorhanden sind. Hierzu gibt es unterschiedliche Befunde im Bereich der Schlusssteinmedaillons. Der Verputz der Gewölbekappen befindet sich trotz all dem in einem guten Allgemeinzustand.

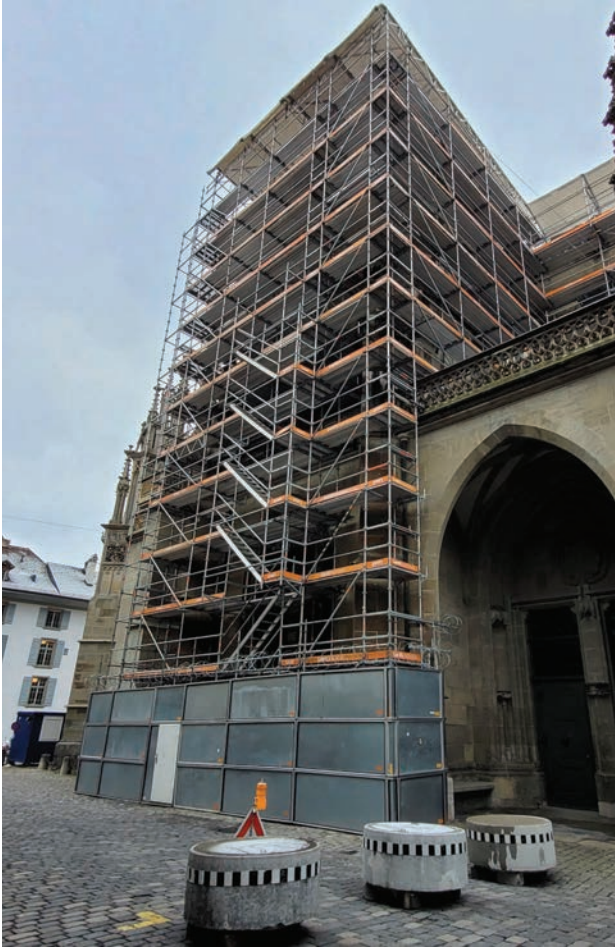
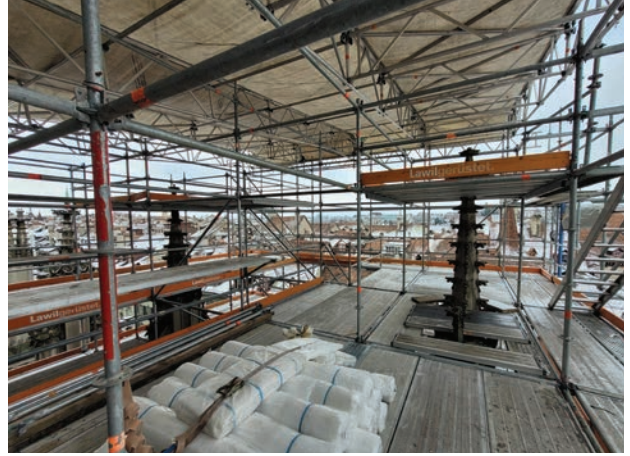
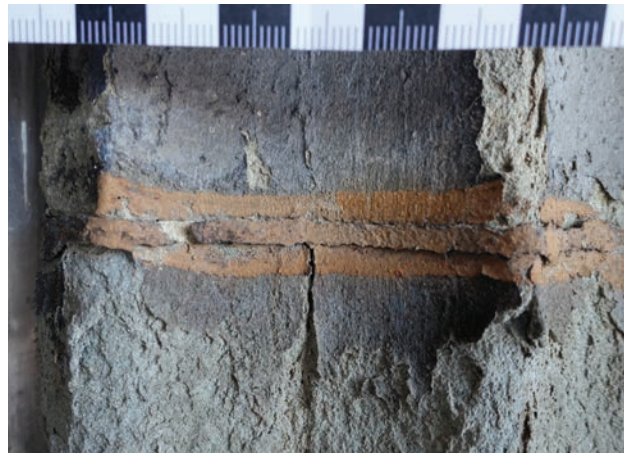
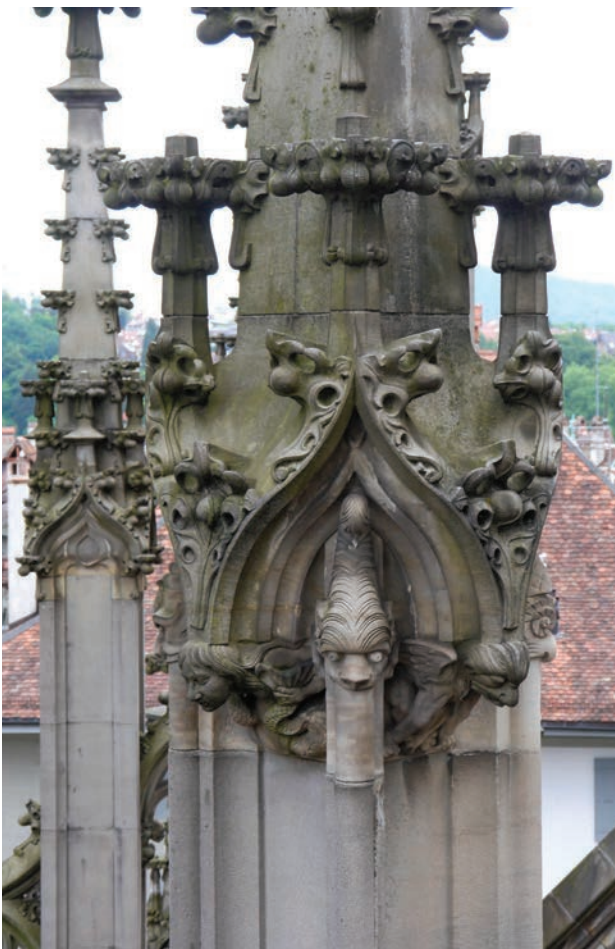
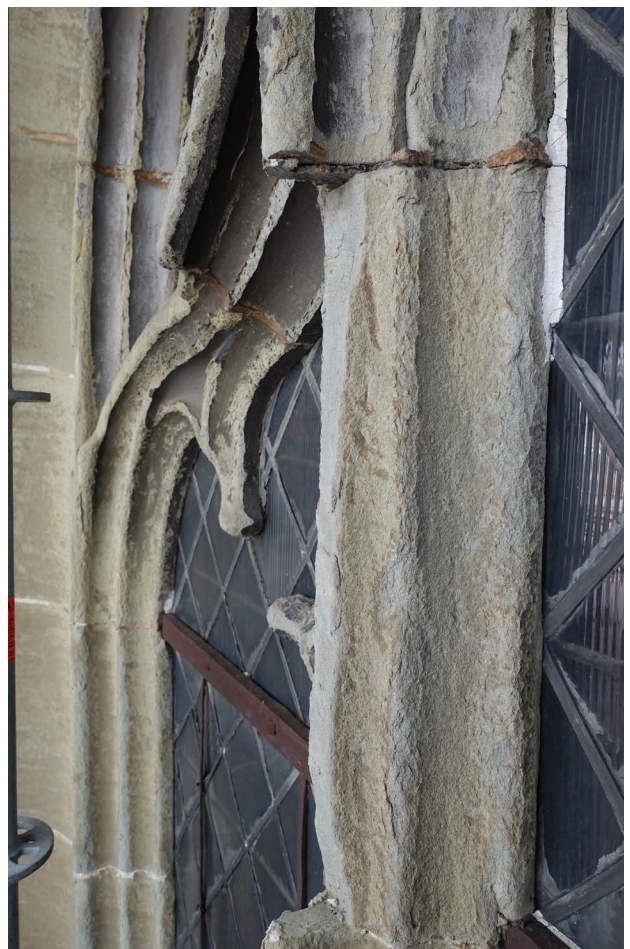
- o.l.** Blick auf das neu erstellte Gerüst auf der Nordfassade.
- o.r.** Durch die beiden eingerüsteten Felder entstand eine grosszügige Arbeitsplattform mit einem durchgehenden Dach.
- m.r.** Es dürfen wieder interessante Befunde erwartet werden: ein roter Fugenstrich wohl aus dem 18. Jh. auf originalem Fugenmörtel.
- u.l.** Typische Fiale des Strebewerks aus dem beginnenden 20. Jh. Der Obernkirchener Sandstein ist mehrheitlich in einem guten Zustand, allerdings müssen viele Fugen saniert werden.
- u.r.** Im Bereich der Fenstermasswerke sind die dem Regen ausgesetzten Stabwerke teilweise stark geschädigt.

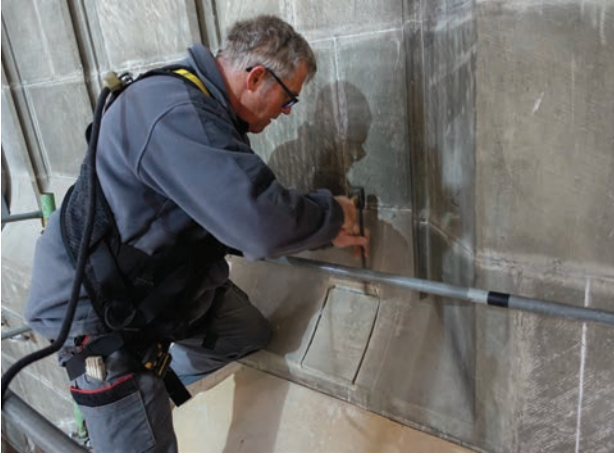
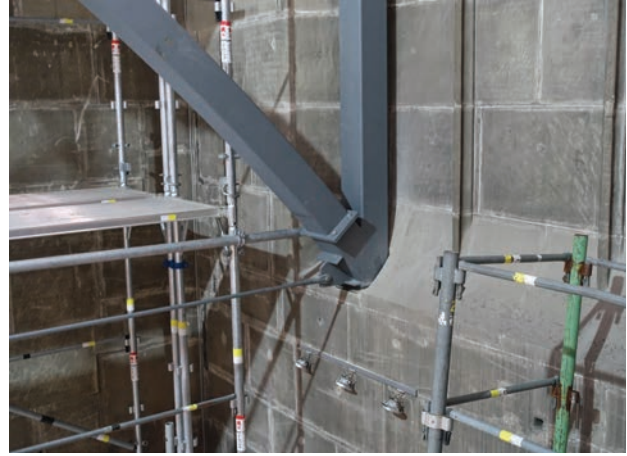
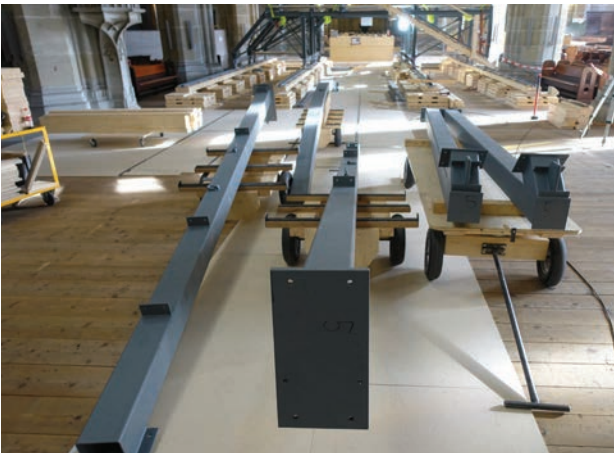
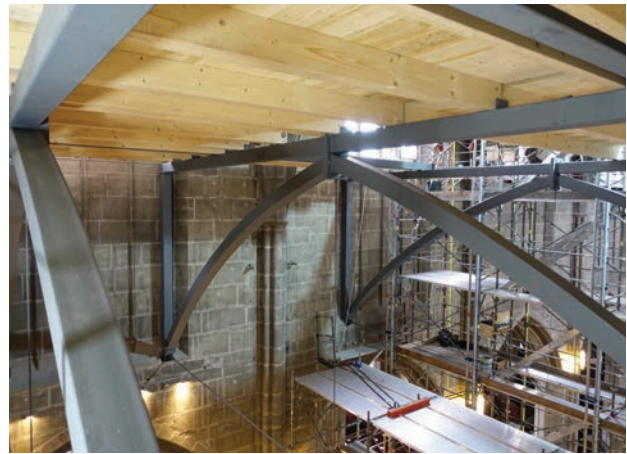
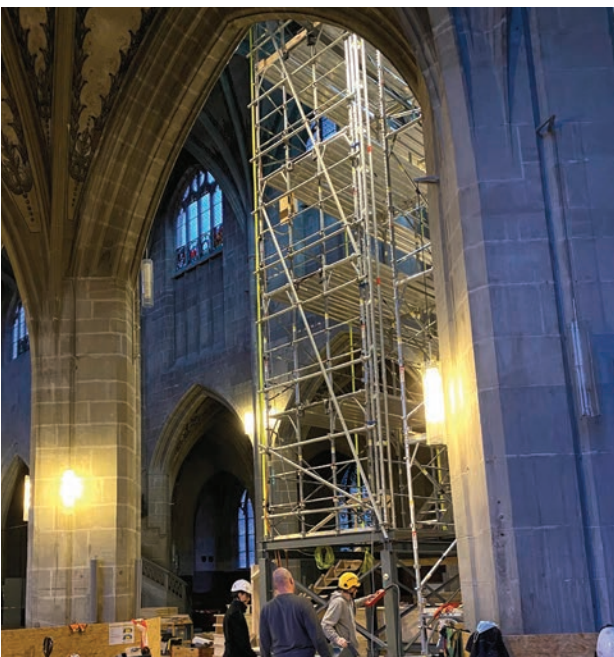
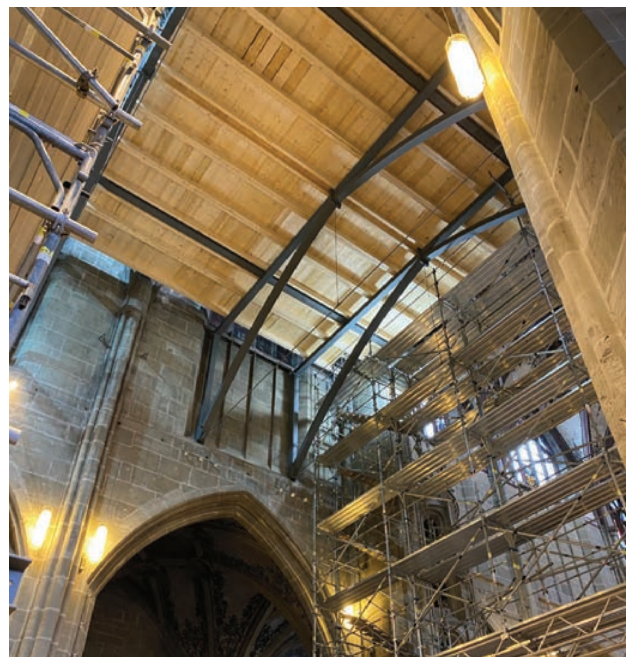
- o.l.** **Freilegen der Auflager: Die Vierungen wurden 1907 schon einmal für ein Gerüstaufleger verwendet.**
- o.r.** **Aufgesetztes Stahljoch.**
- m.l.** **Der Transport der mehrteiligen Stahljoche erfolgte an die Münstertüren angepasst.**
- m.r.** **Blick in die Gerüstkonstruktion.**
- u.l.** **Einer der fahrbaren Montageturme. An diesen wurden die Stahlteile mittels Kettenzügen hochgezogen.**
- u.r.** **Der erste Abschnitt ist fertig: Zeitgleich mit den Stahljochen wurden die Elemente des Holzbodens montiert.**

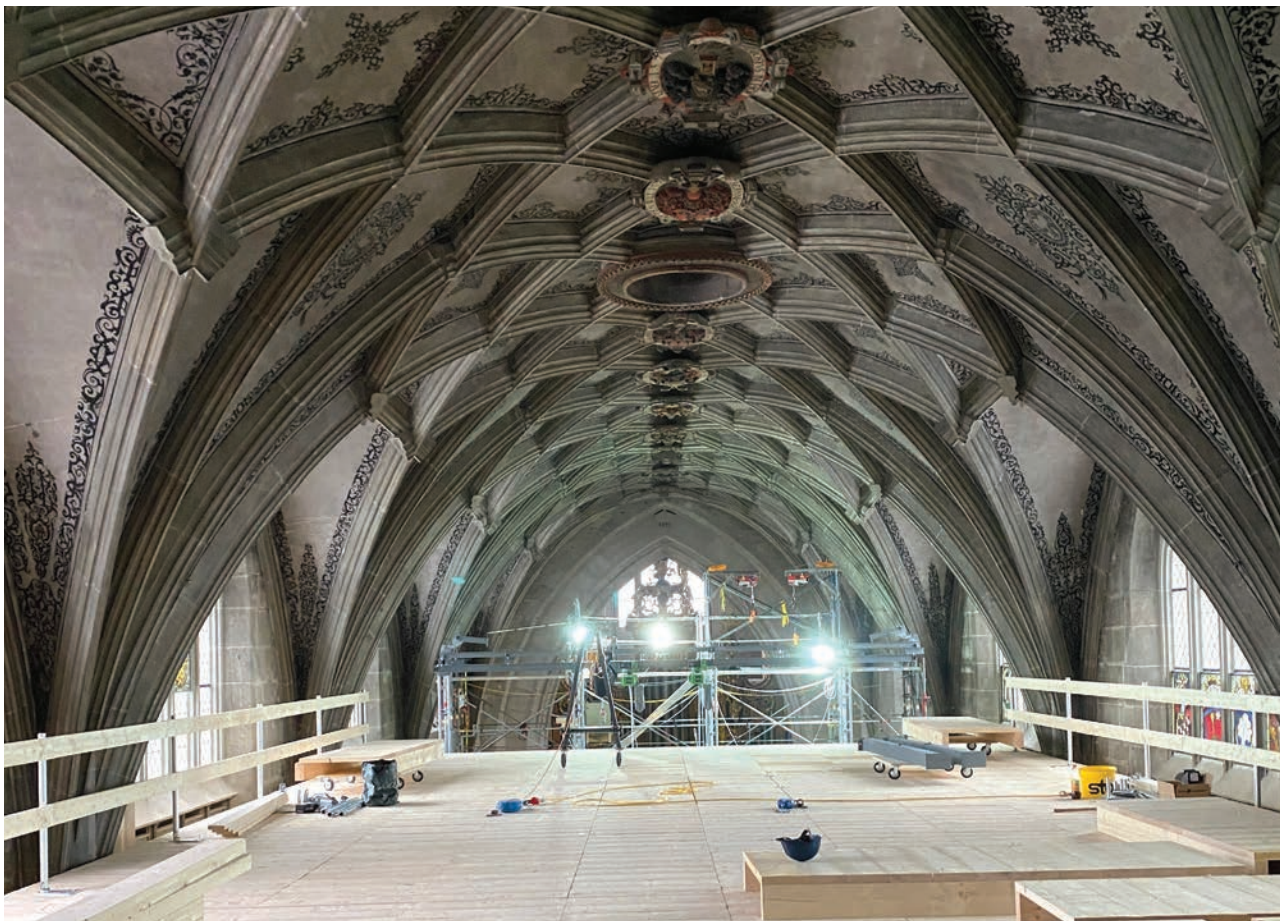
- o. **Übersichtsplan der Gesamtkonstruktion. Plan: Hartenbach & Wenger AG, Bern.**
- u. **Durch den gleichzeitigen Einbau des Holzbodens war die Zugänglichkeit des Gewölbes rasch gewährleistet.**

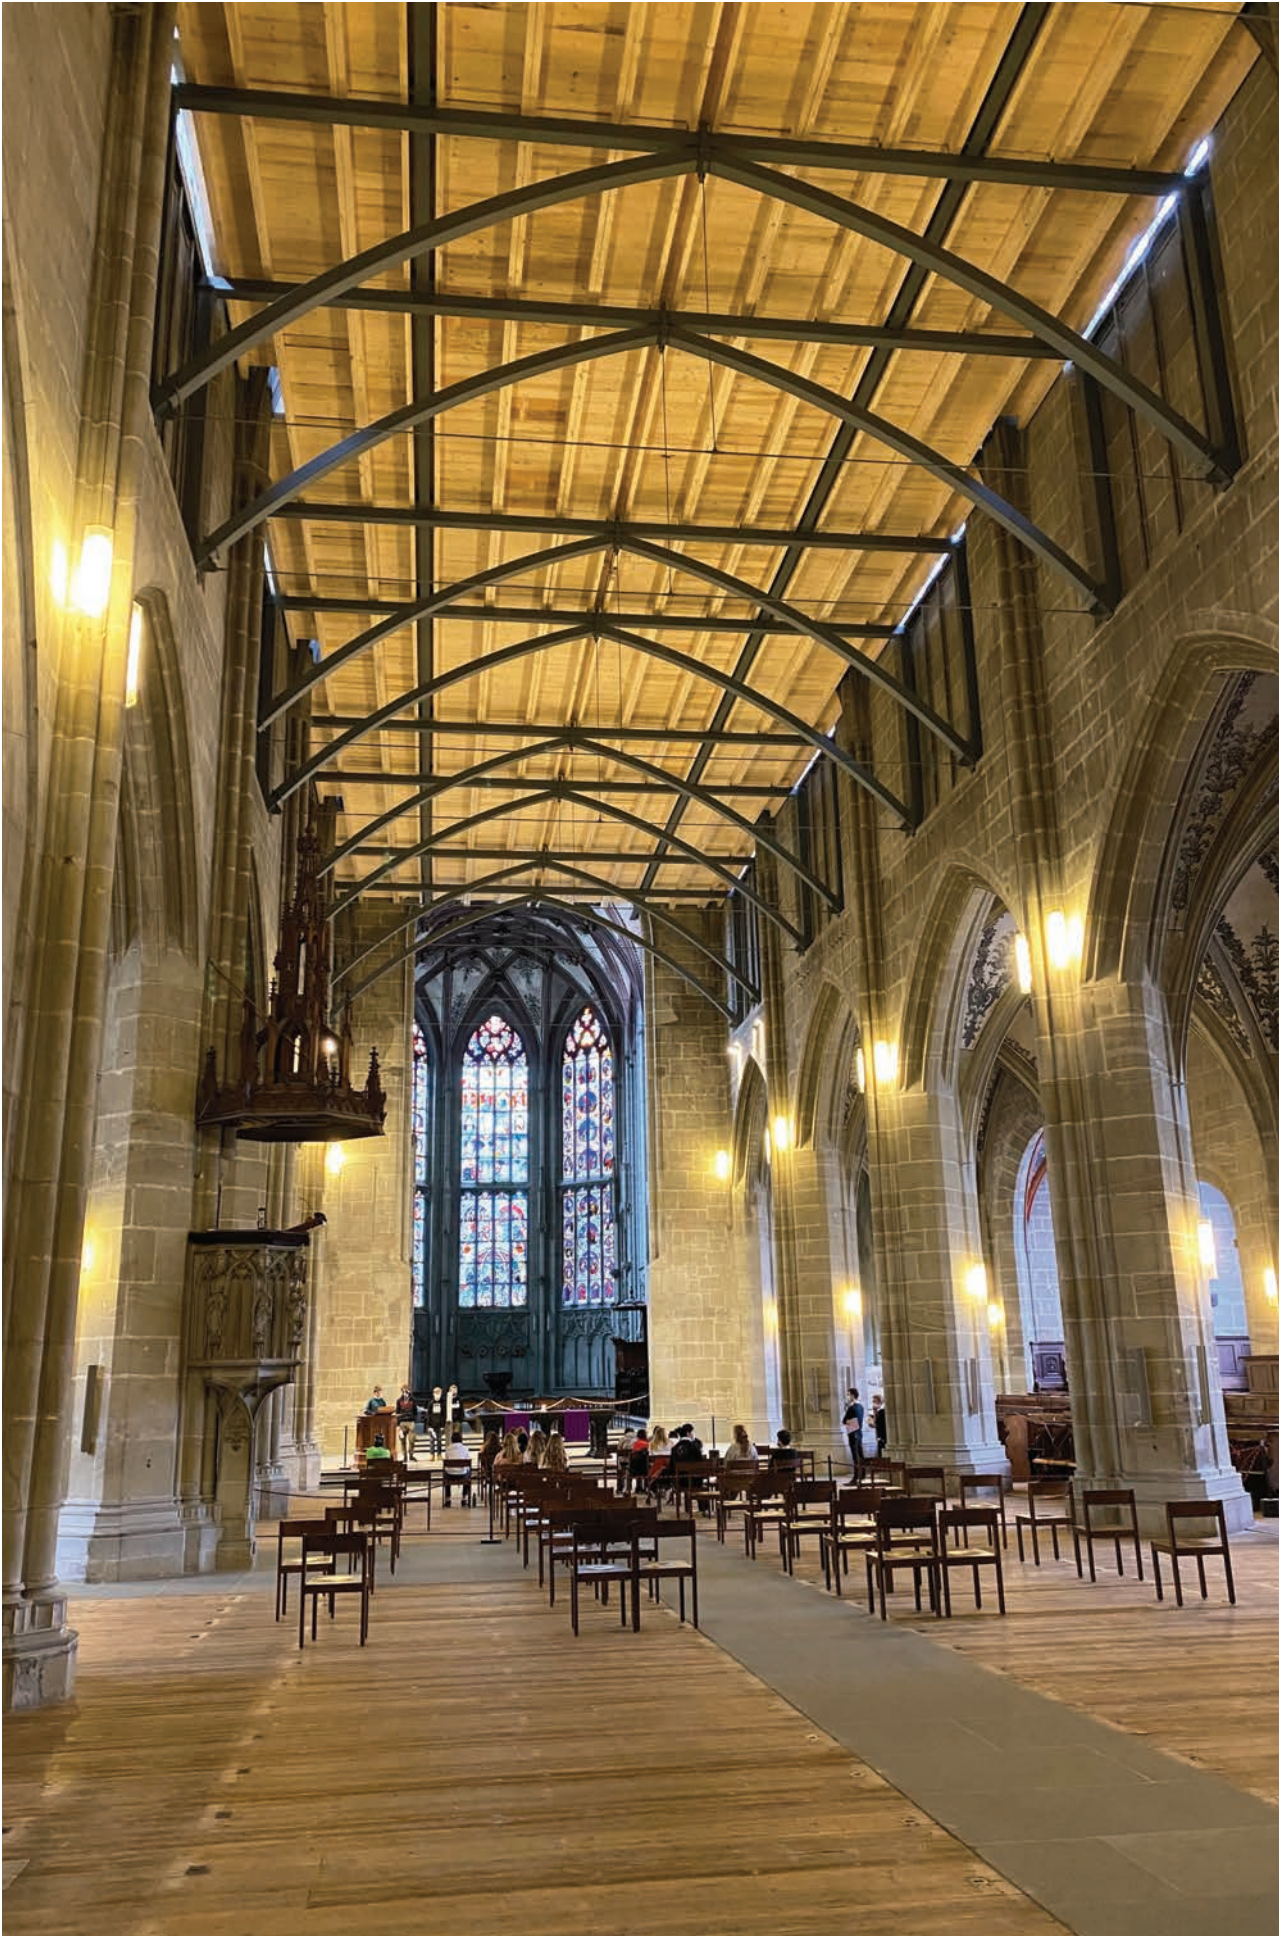
Seite 49 **Fertig eingebauter Gerüstboden. Der Kirchenraum präsentiert sich ohne Kirchenbänke in einer einzigartigen Atmosphäre.**

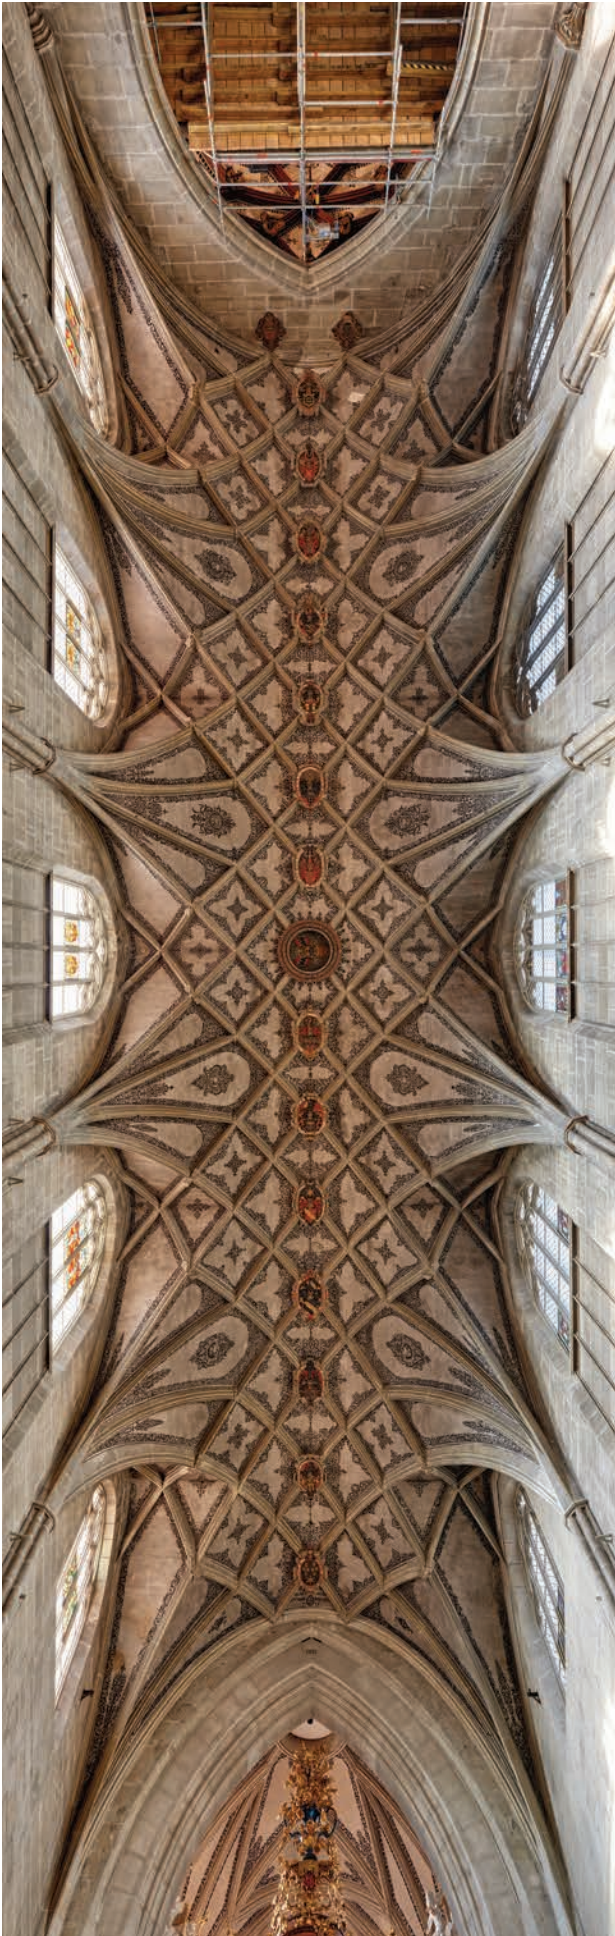
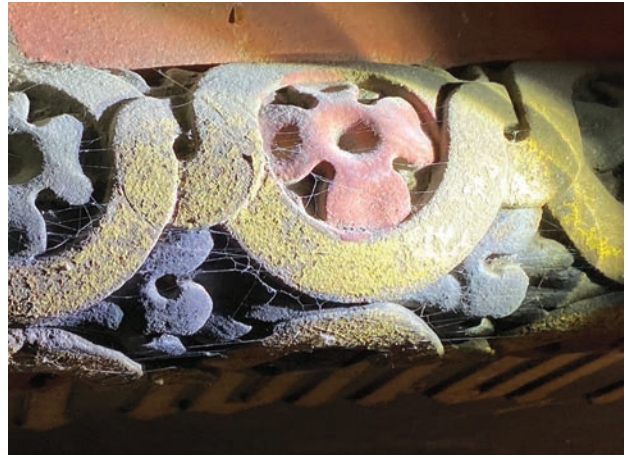
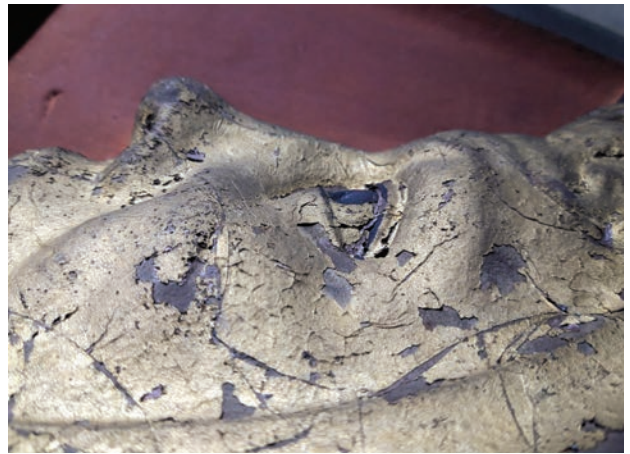
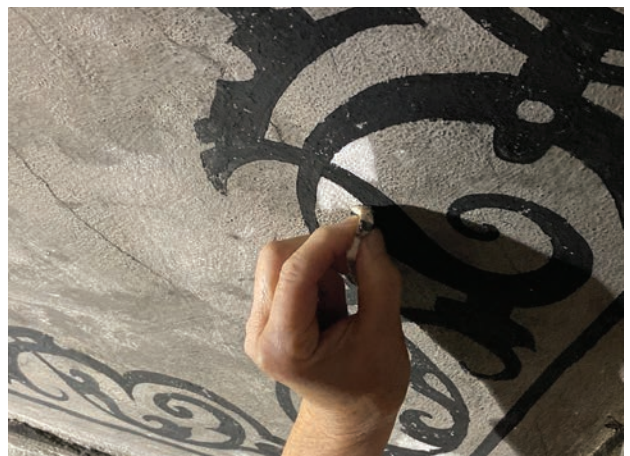
m.o.r. Auch die Blattmetallaufgaben zeigen frappante Schadensbilder die vermutlich auf den grossen Zeitdruck bei der Herstellung hinweisen.

m.u.r. Erste Reinigungsversuche mit den bewährten Akapad-Schwämmen im Bereich der schwarzen Ornamentmalereien.

u.r. Gereinigte Musterfläche.

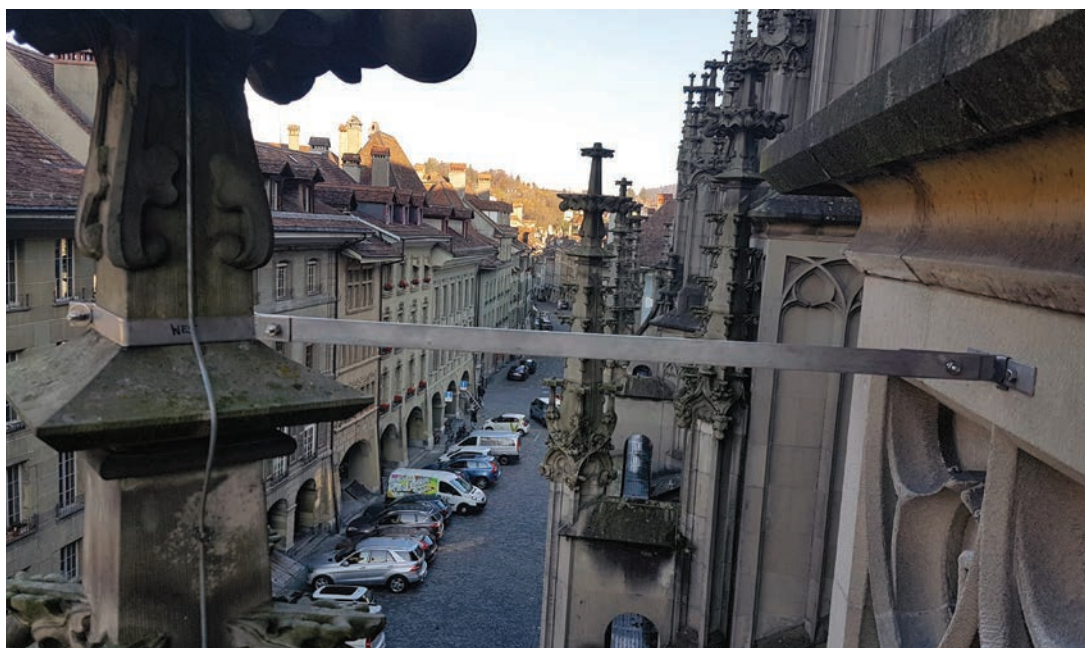
Seite 56 und o.l Sicherung der Fiale 35 Nord von der Hebebühne aus.

Als Einzelbeispiel sei die Fiale 35 Nord erwähnt, deren Schaft von einem horizontalen Riss geschwächt war. Das Bauteil wurde mit einem Metallbügel provisorisch gesichert. Dieses Beispiel zeigt, wie frische Schäden und die von ihnen ausgelösten Gefahren dank regelmässiger Kontrollgänge und systematischem Monitoring zeitnah beobachtet und angegangen werden können.

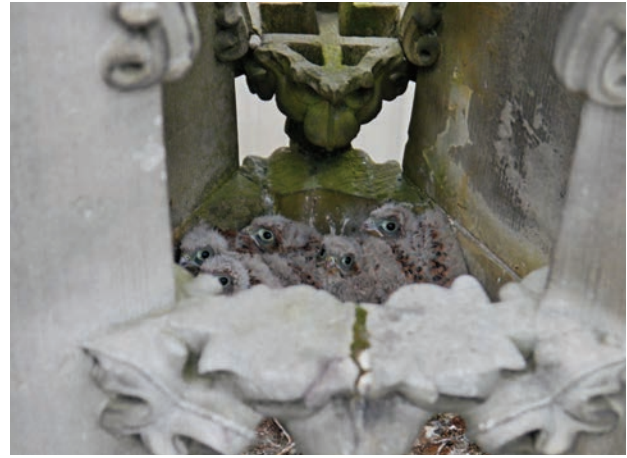
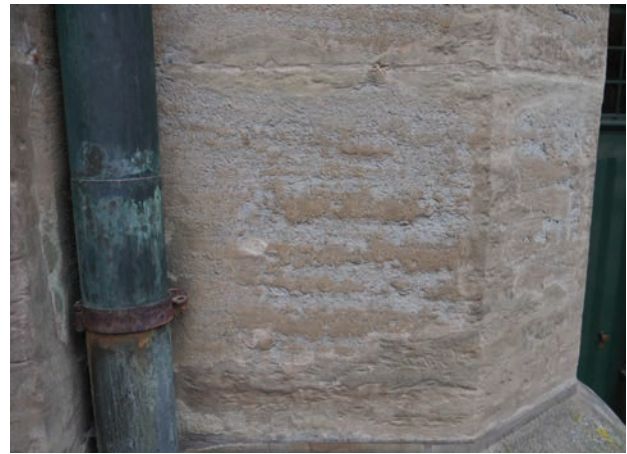
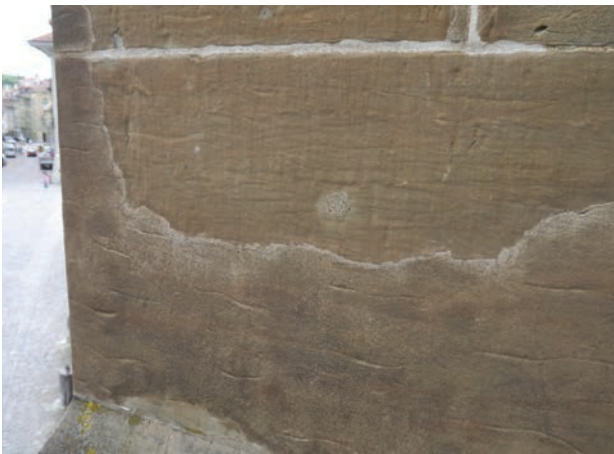
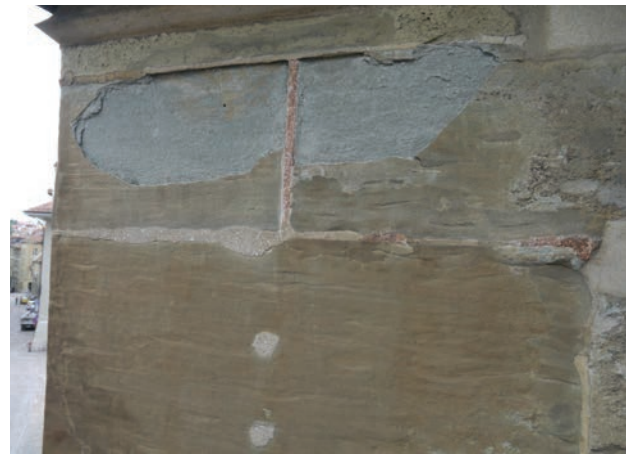
u.l. Auch grössere Mörtelergänzungen – hier von 2002 – werden besonders genau dokumentiert.

u.r. Durch eindringendes Wasser hat sich eine noch nicht stabilisierte Schale abgelöst.

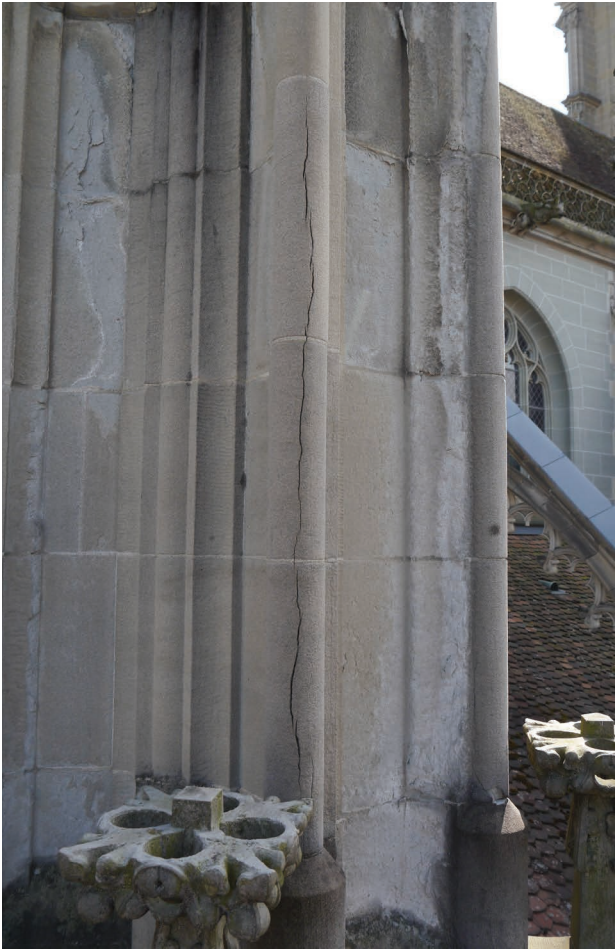
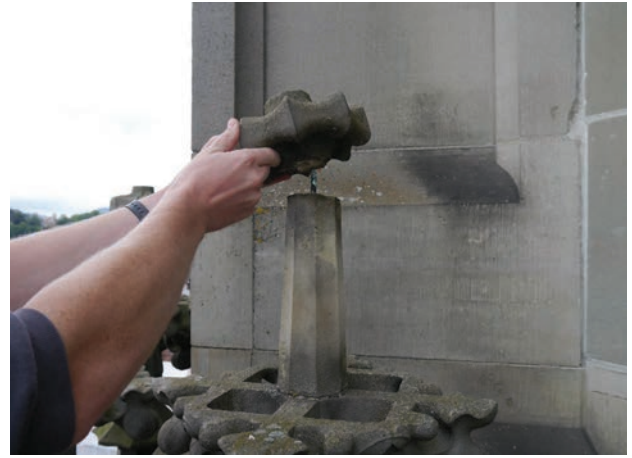
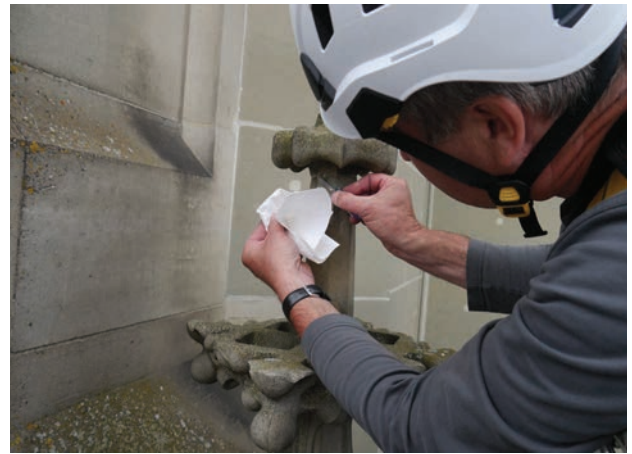
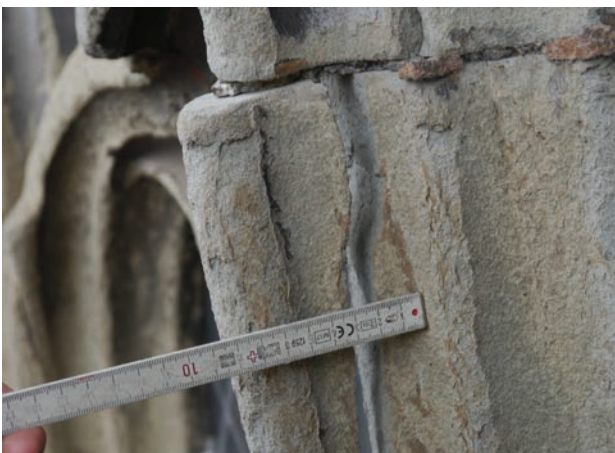
- o.l. Solche Rissbilder wie im Pfeiler 65 Nord werden über die Jahre genau im Auge behalten.
- o.r. An diesem Knauf hatte sich die bauzeitliche Verklebung gelöst, der obere Teil konnte einfach abgenommen werden.
- m.r. Die Bruchfläche und das Bohrloch wurden gereinigt und neu verklebt.
- u.l. Am Obergadenfenster 60 Nord hatte sich am Stabwerk ein über 10 mm breiter Riss gebildet.
- u.r. Da dieses Bauteil stark absturzgefährdet war, wurde es direkt abgenommen. Es wird bei der kommenden Restaurierung wieder eingesetzt.
