Berner Münster-Stiftung Tätigkeitsbericht 2020

Münsterbauleitung Bern, August 2021
Annette Loeffel, Hermann Häberli
Christoph Schläppi, Peter Völkle

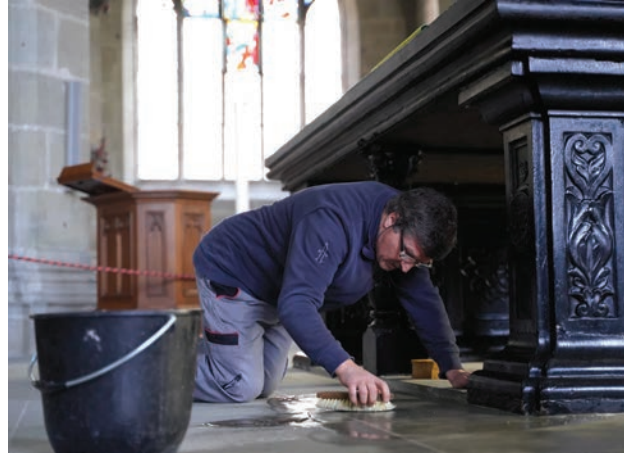
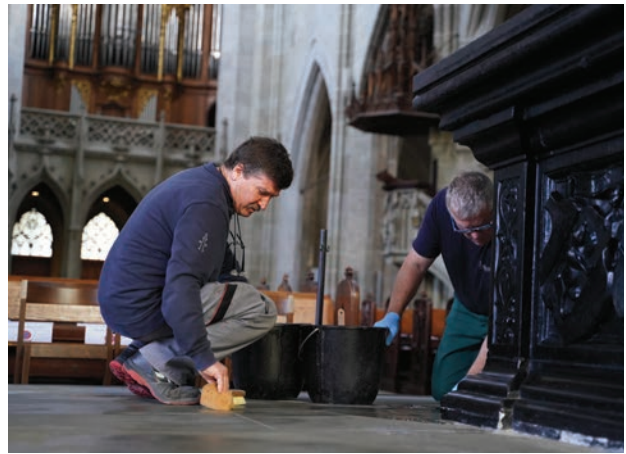
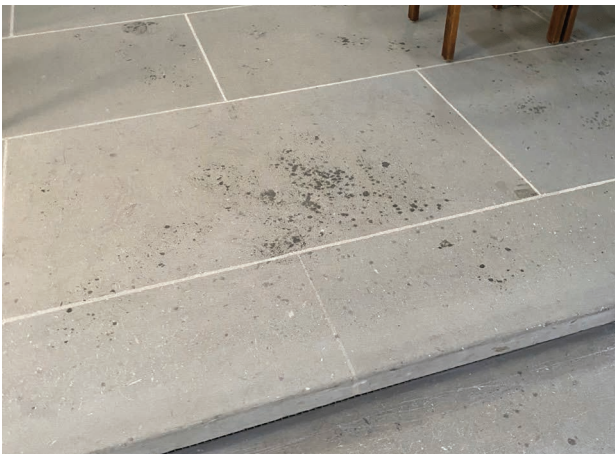
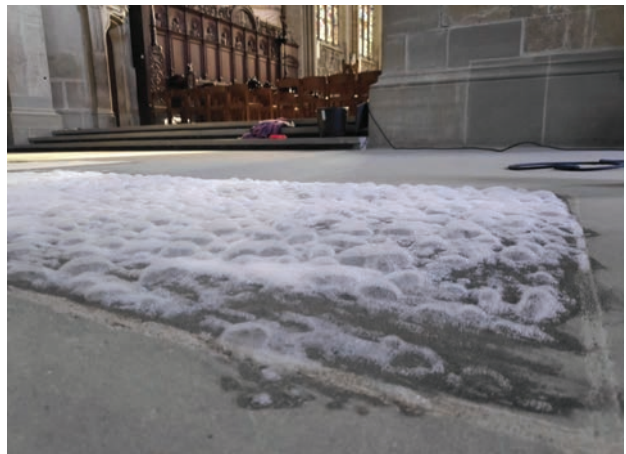
o.l. und u.l.

Verfärbungen und Wachsflecken am Sandsteinboden.

Im Bereich des Abendmahlstisches musste nach einer unabgesprochenen Tanzvorstellung mit Kerzen der gesamte Boden von Wachsflecken gereinigt werden. Es wurden Versuche mit verschiedenen Benzinen, Seife und Kaolin (als Kompresse) durchgeführt. Die Reinigung mit Kompressen wirkt sehr tief, verursacht aber dunkle Ränder durch Verfrachten des Wachses. Somit wurde beschlossen, die Verschmutzung unter Verwendung von Benzin und Seife zu reduzieren. Durch das Benzin wird das Wachs zunächst gelöst. Dann verbindet sich das Wachs mit der Seife, das heisst es wird «wasserlöslich» gemacht und kann somit abgewaschen werden. Die kleinflächige Anwendung ist nicht sinnvoll, da nicht nur das Wachs, sondern der gesamte Bereich gereinigt wird. Die gereinigten Bereiche erscheinen daher heller (sauberer), als der angrenzende Bereich.

Dieselben Arbeiten erfolgten auch im Bereich der Bubenbergkapelle, wo der alte Kerzenständer sowohl an Wänden wie am Boden Wachsspuren hinterlassen hatte. Das Verfahren wird periodisch wiederholt werden müssen, da das Wachs tief in die Oberflächen eingedrungen ist.

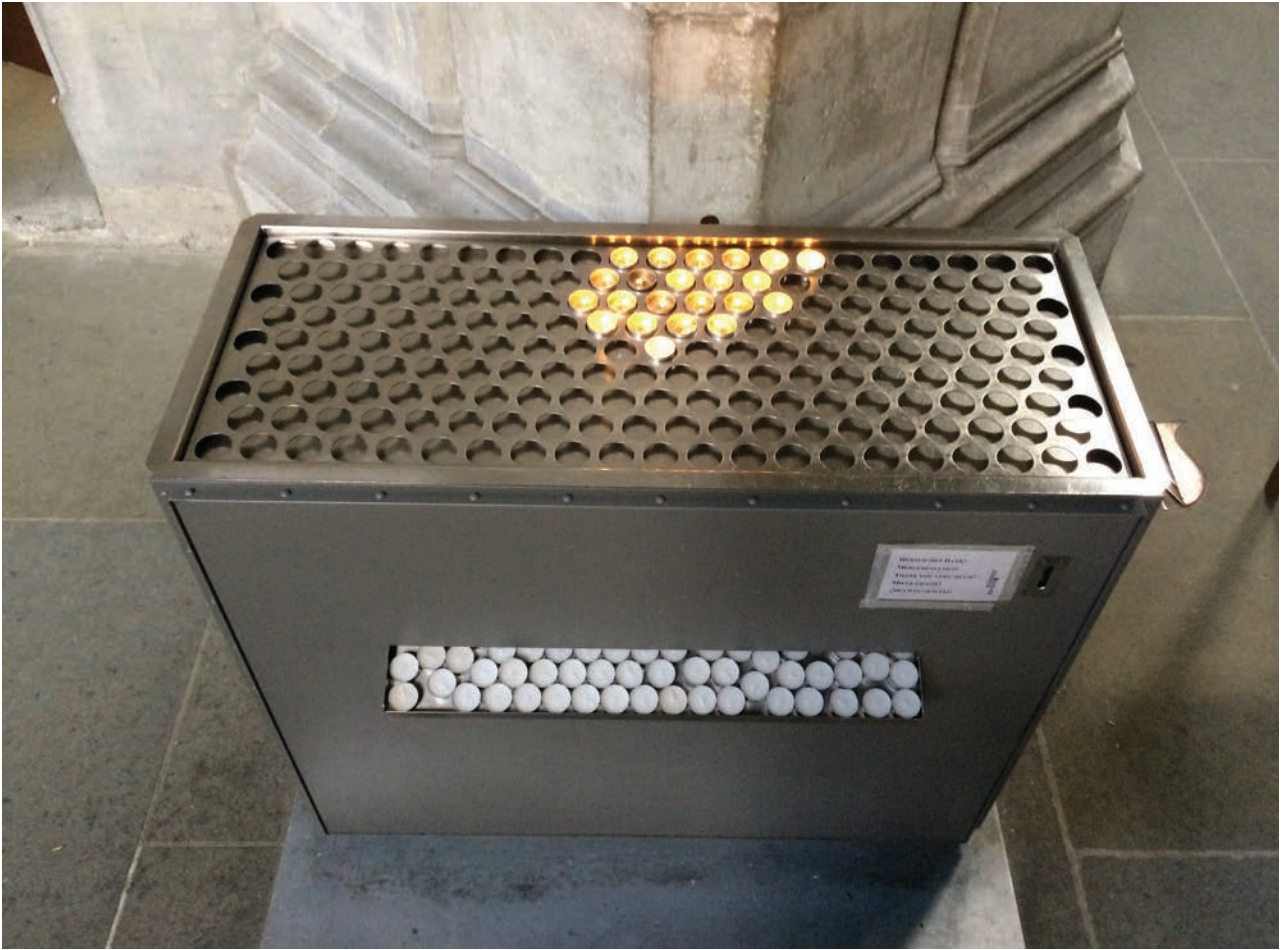
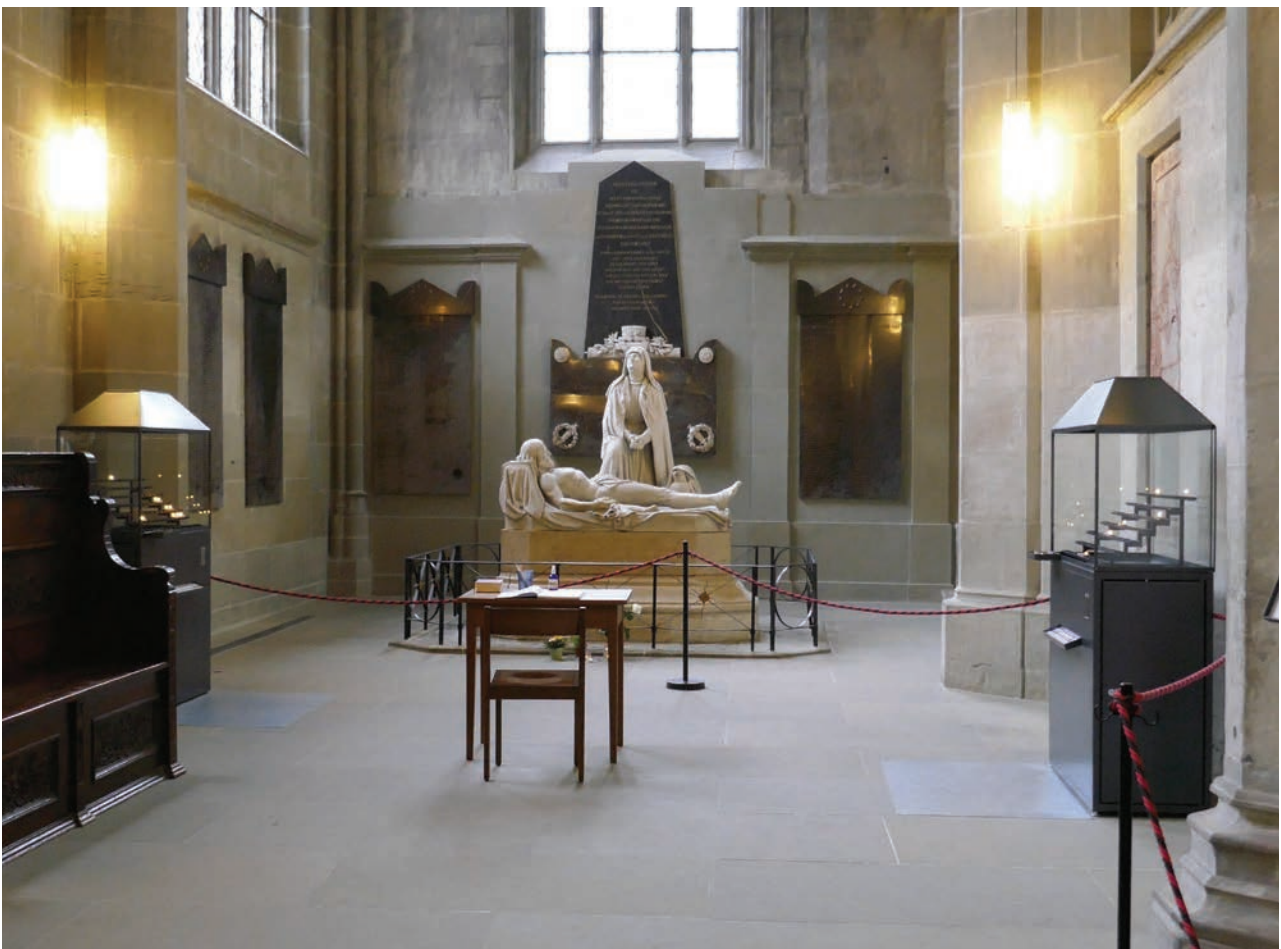
- o. Die alte ersetzte Kerzenschmelze. Die Gebrauchssicherheit entsprach nicht mehr den aktuellen Anforderungen.
- u. Übersicht der Bubenbergkapelle mit den beiden neuen Kerzenschmelzen.

Ein Meilenstein war der Ersatz des bestehenden Kerzenständers. Die Kirchgemeinde stellt seit längerem in der Bubenberglkapelle einen Kerzenständer zur Verfügung, der sich beim Publikum grosser Beliebtheit erfreut. Die Kerzen spenden freilich nicht nur Wärme und Licht, sondern verursachen bei der Verbrennung Russ, welcher die Atemluft belastet und sich – steter Tropfen höhlt den Stein – als schmieriger Film auf allen Oberflächen ablagert, welche ihrerseits durch die RestauratorInnen der Berner Münster-Stiftung mit viel Aufwand wieder gereinigt werden müssen. Dies haben auch empirische Tests durch den Kirchenbetrieb gezeigt. Das Problem wurde nun mit der Aufstellung einer neueren Installation angegangen, an welcher eine Abgashaube den Russ aus der aufsteigenden Abluft der Kerzen herausfiltert. Der neue Ständer gehört inzwischen zum gewohnten Mobiliar des Innenraums. Die Evaluation wurde gemeinsam mit dem Münstersigristen Felix Gerber durchgeführt. Der Entscheid fiel für zwei kleinere Modelle, anstelle eines einzigen grossen Möbels. Das System funktioniert ohne Ventilator

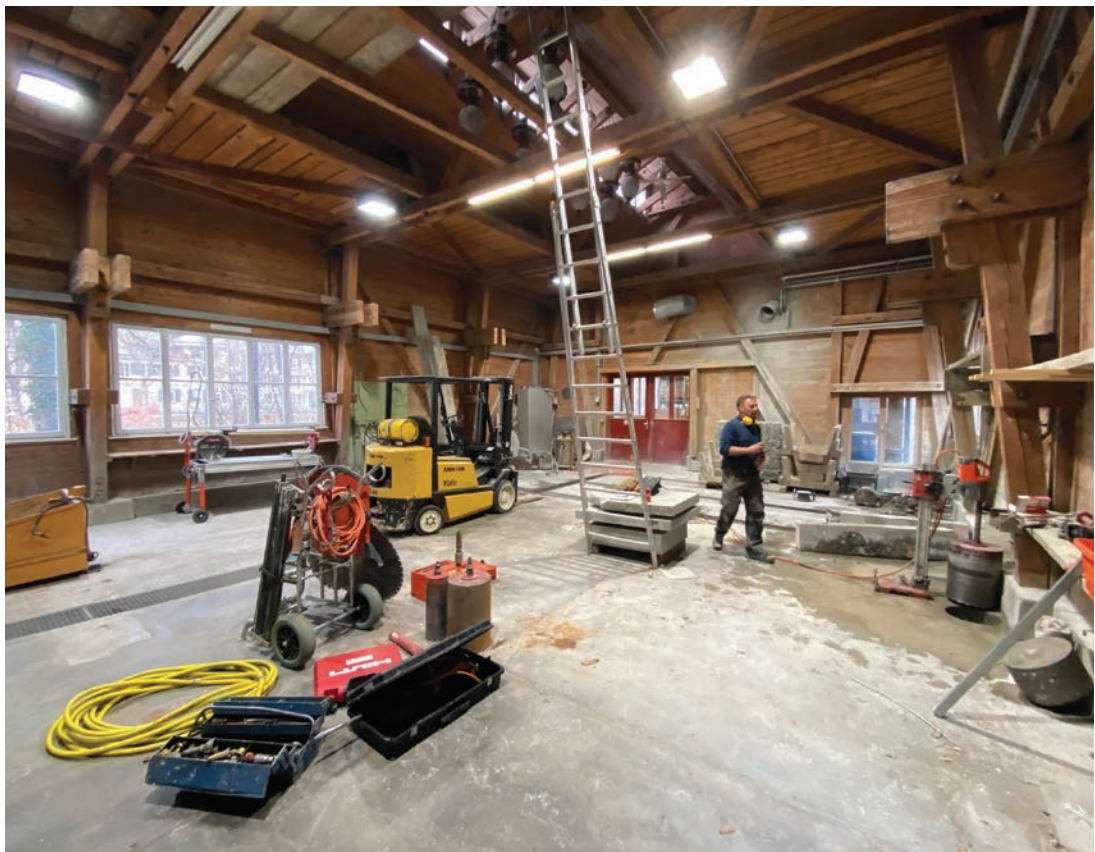
Münsterbauhütte: Sägehalle, nach dem Ausbau der alten Gattersäge. Damit wurde Raum frei für an heutige Herausforderungen angepasste Arbeitsplätze.

Nachdem die Gattersäge und die Fräse in der Bauhütte schon länger stillstanden, sind diese nun definitiv ausgebaut worden. Damit entstand Platz für ein Labor und zeitgemässe Arbeitsplätze für die RestauratorInnen. Über der einstigen Sägehalle wurde der Estrichboden saniert. Im Dachraum wurden zahlreiche Gipsabgüsse und alte Lampen vorgefunden, welche seinerzeit als Sonderanfertigung nach einem Entwurf von August Müller für das Münster produziert worden waren. Der Estrich kann künftig als zusätzlicher Stauraum und Archiv genutzt werden. Der gesamte hintere Teil der Werkstatt im jüngeren östlichen Teil der Bauhütte wird leergeräumt und für staubfreie Arbeitsplätze hergerichtet. Das gesamte Materiallager und Arbeitsbereiche für Versuchsreihen, Mörtel- und Reinigungsarbeiten werden in die ehemalige Sägehalle verschoben. Gleichzeitig wurden die Brand- und Einbruchschutzanlagen überprüft und erweitert sowie die alte Staubabsauganlage modernisiert.

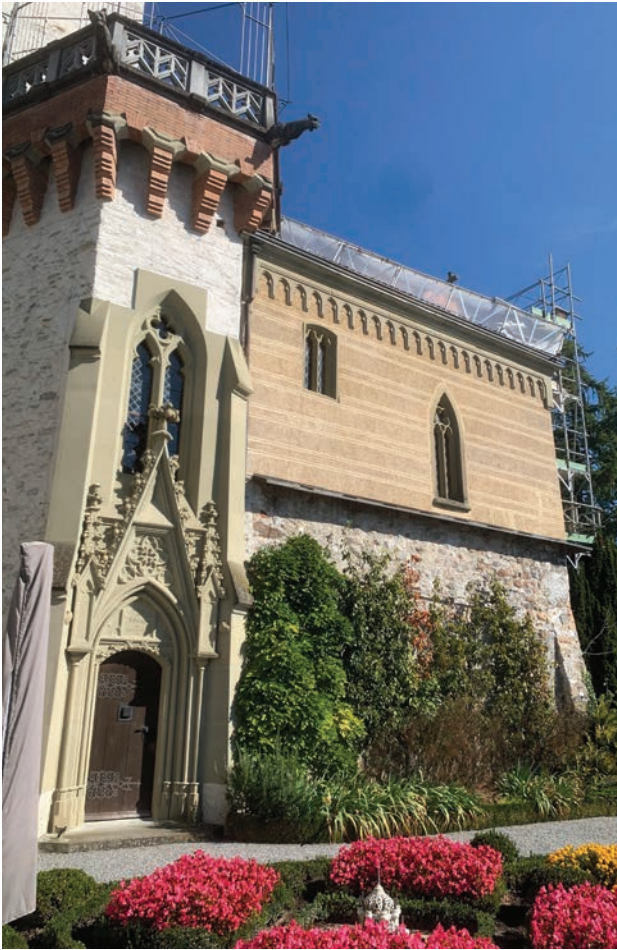
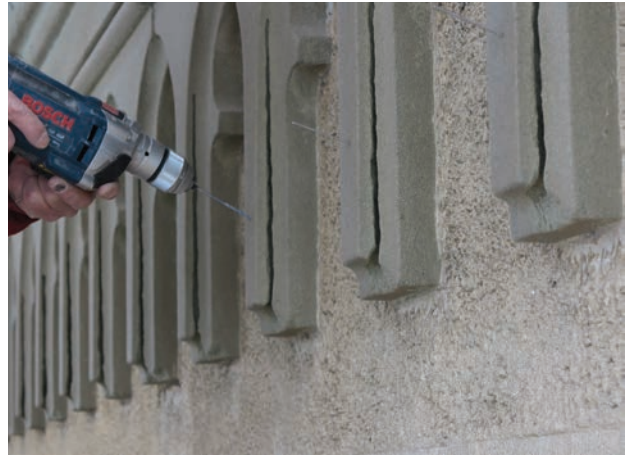
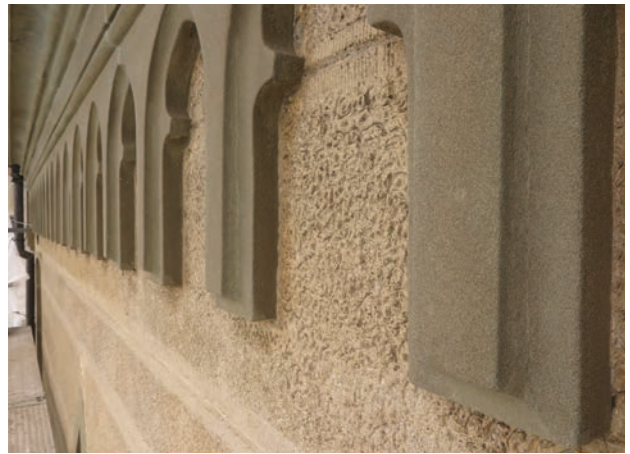
Seite 71

- o.l. **Schloss Oberhofen, Nordfassade mit Donjon.**
- o.r. **Im Bereich des Blendmasswerks hatten sich massive Schalen gebildet. Sie wurden mit Dübeln gesichert und die offenen Stellen mit Mörtel geschlossen.**
- m.r. **Das Blendmasswerk nach der Restaurierung.**
- u. **Die Schadenskartierung zeigt das Ausmass der Schäden.**

Zwecks Planung künftiger Interventionen wurden unter Leitung der Häberli Architekten AG alle noch nicht restaurierten Fassadenbereiche des Schlosses Oberhofen kontrolliert. Hierfür wurde eine Hebebühne eingesetzt, die mit ihrem Rauantrieb klein und schmal genug war, um in den Garten zu gelangen und sich auf den schmalen Gartenwegen zu bewegen, ohne Schäden zu verursachen. Die Grobeinschätzung erfasste den Zustand aller Sandsteinelemente über die gesamte Höhe der Fassaden einschliesslich Fotodokumentation als Planungsgrundlage für die Priorisierung der nächsten Restaurierungsschritte.

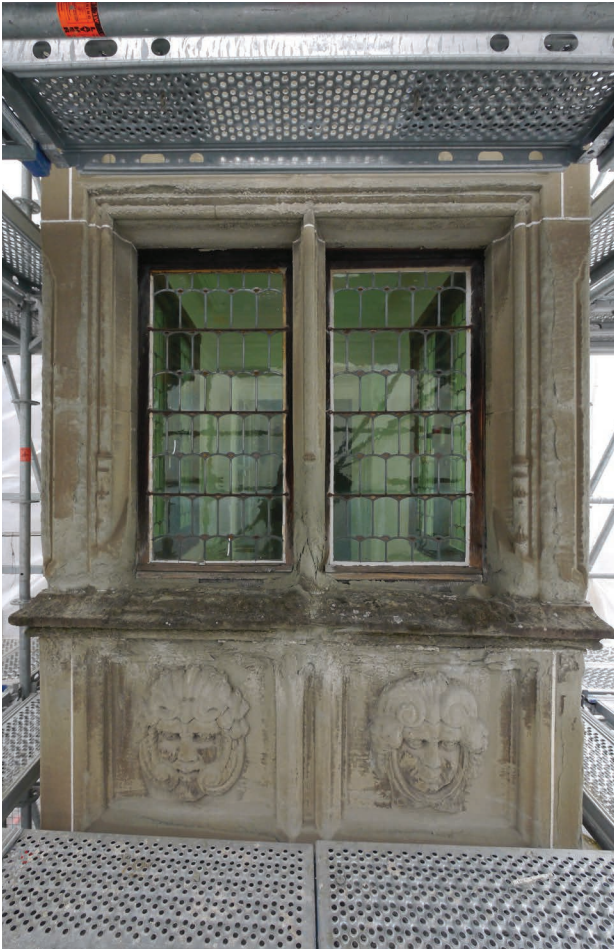
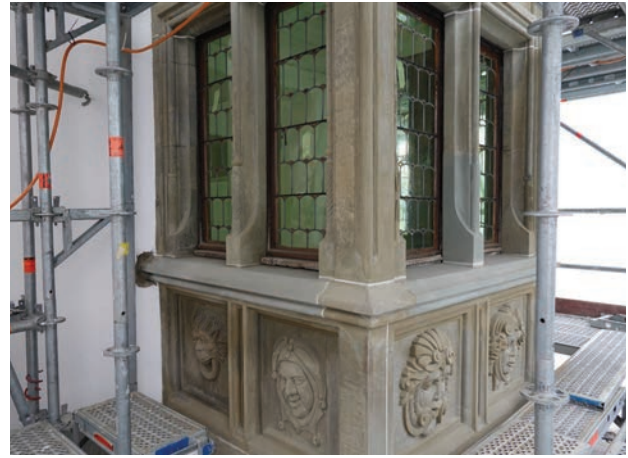
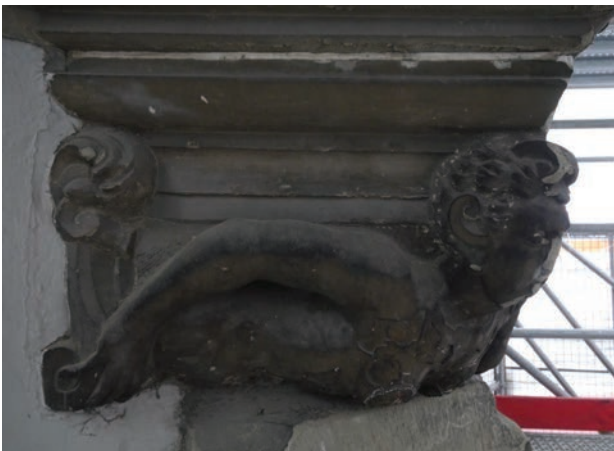
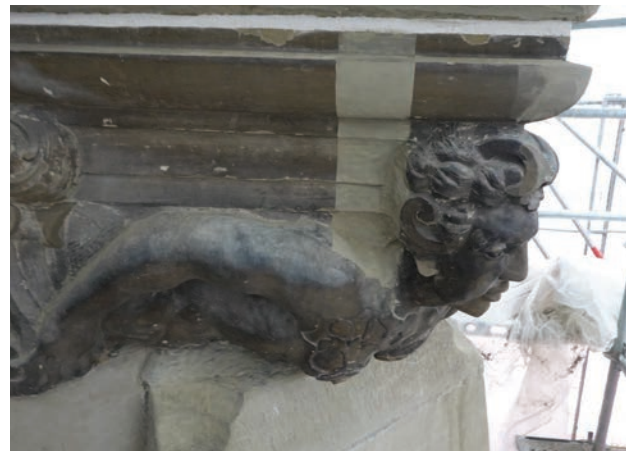
Rue de Lausanne in Fribourg, Erker

- o.l.** Starke Verwitterungserscheinungen an der Sandsteinstruktur. Die weissen Fugen bestehen aus Gipsmörtel.
- o.r.** Schlusszustand nach erfolgter Mörtelergänzung und Retusche.
- m.r.** Ausführung der Retusche.
- u.l.** Die Konsolenfigur hatte, vermutlich durch einen früheren Anstrich und Vergipsung, eine dunkle Patina.
- u.r.** Retuschemuster um die dunkle Patina aufzuhellen. Bei der definitiven Ausführung wurde nur eine leicht lasierende Form gewählt.

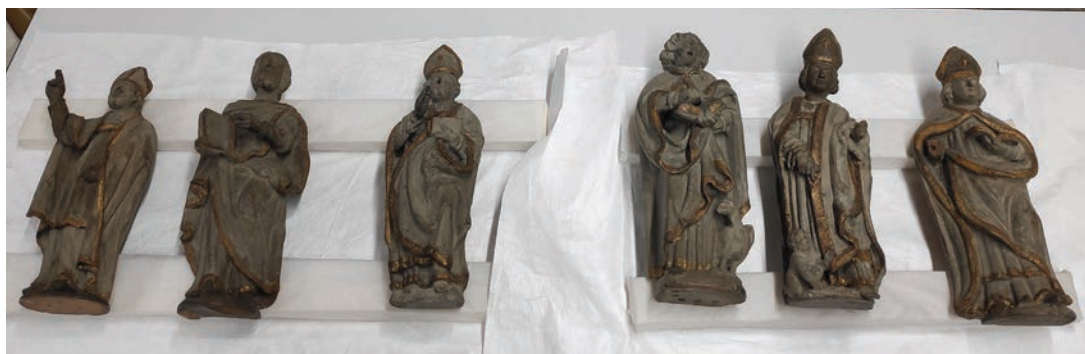
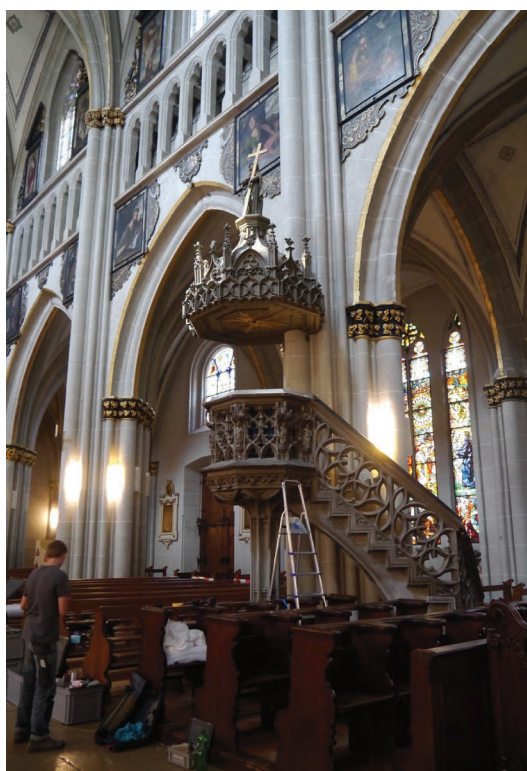
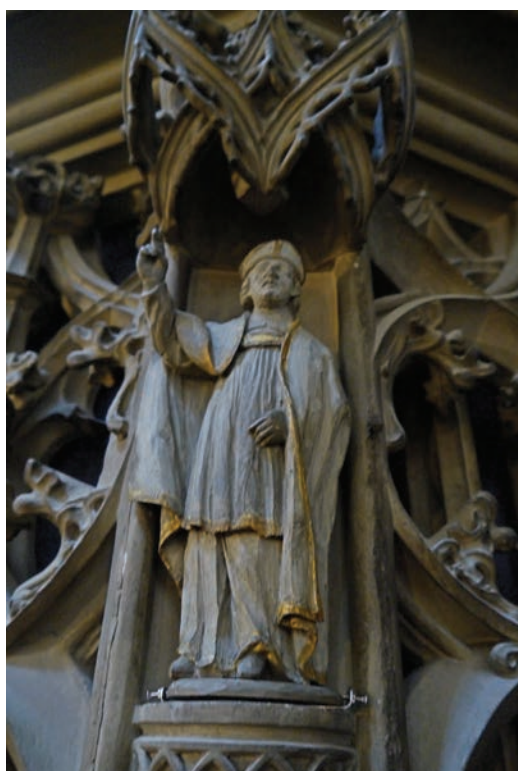
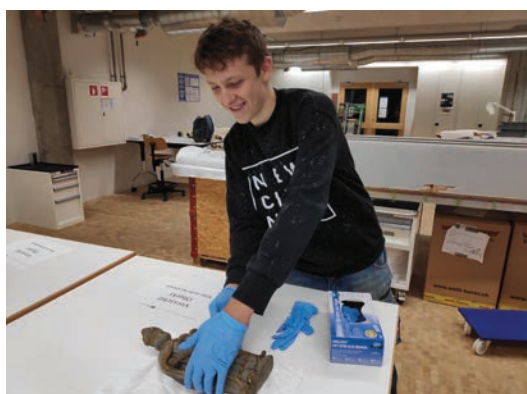
Kathedrale Fribourg, Kanzelskulpturen

- o.** Die Kanzelfiguren vor der Montage. Es handelt sich um Originale 1516.
- m.l.** Blick auf die Kanzel, die Figuren wurden auf Höhe der Brüstung montiert.
- m.r.** Beispiel einer fertig montierten Figur.
- u.l.** Verpacken einer Figur in der Hochschule der Künste, Bern.
- u.r.** Anbringen der Befestigung.

An der Kanzel der Kathedrale St. Nicolas in Fribourg wurden 1990 sechs Figuren von je ca. 25 cm Höhe demontiert. Diese Skulpturen waren von Max Butz in seiner Masterthesis an der HKB (Hochschule der Künste Bern) untersucht worden – eine intensive Auseinandersetzung, die sich mit den Aspekten einer möglichen Restaurierung befasste. Daraus ging der Auftrag für ein Konzept zur gesicherten Aufstellung der Figuren mit möglichst nicht sichtbarer Befestigung hervor. Dies wurde mit einer Metallhalterung gelöst, mit welcher die originalen Befestigungs-

löcher und die originalen Holzdübel mit einer geklemmten Konstruktion wiederverwendet werden konnten.

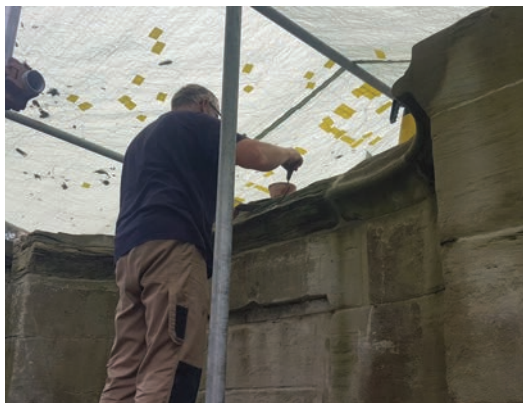
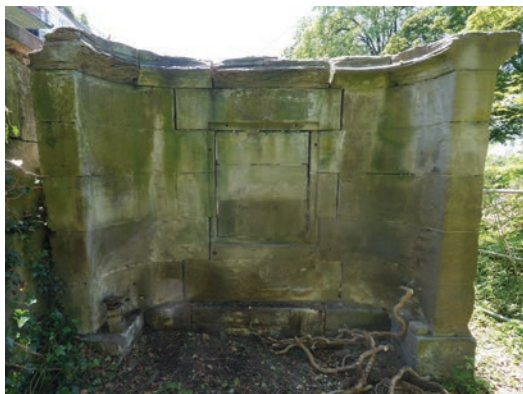
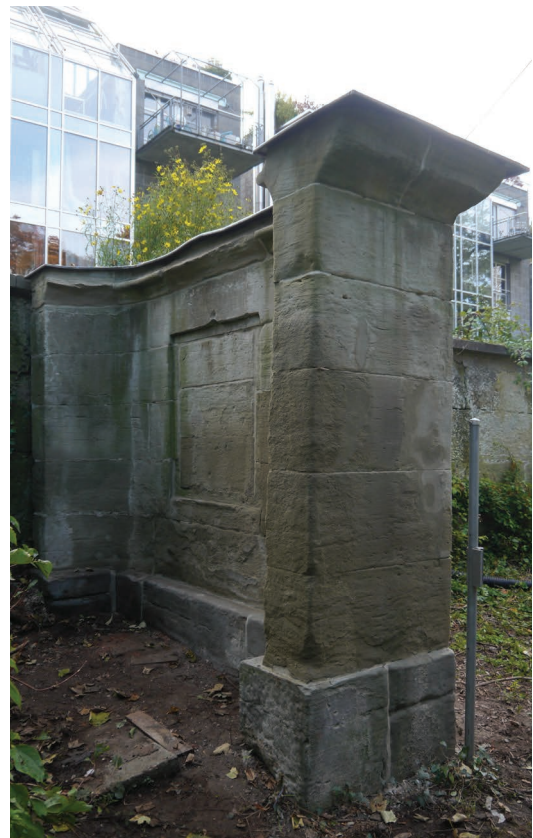
Gartenpavillon, Bolligenstrasse 34, Bern

- o.l. Mörtelergänzung an den Abdeckungen.
- u.l. Vorzustand mit biogenem Bewuchs, offenen Fugen und stark verwitterter Abdeckung.
- r. Zustand nach der zurückhaltenden Restaurierung.

Zum Privatwohnsitz an der Bolligenstrasse 34 in Bern gehört ein schöner Sandsteinpavillon aus dem 18. Jahrhundert, bei seiner Erbauung noch mit Ausblick in die freie Landschaft. Dieser Kleinbau befindet sich im Originalzustand. Er war nie grossen Eingriffen unterzogen worden, wies dafür diverse typische Steinschäden auf. Die Münsterbauhütte durfte diesen Bau instand stellen. Dabei konnte sie bei der Restaurierung auf das am Münster erarbeitete steinrestauratorische Programm zurückgreifen. So wurden u. a. Risse verfüllt, Fugen saniert und Fehlstellen zurückhaltend aufgemörtelt. Das angestrebte Ziel, den Bestand zu sichern, wurde mit den getroffenen Massnahmen erreicht.

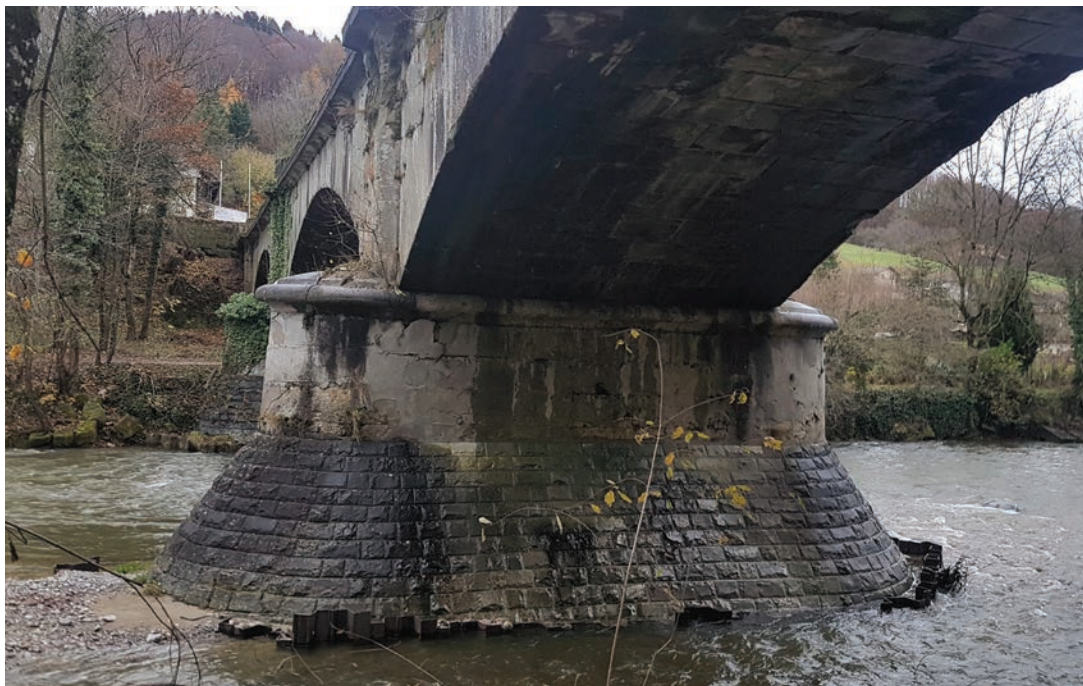
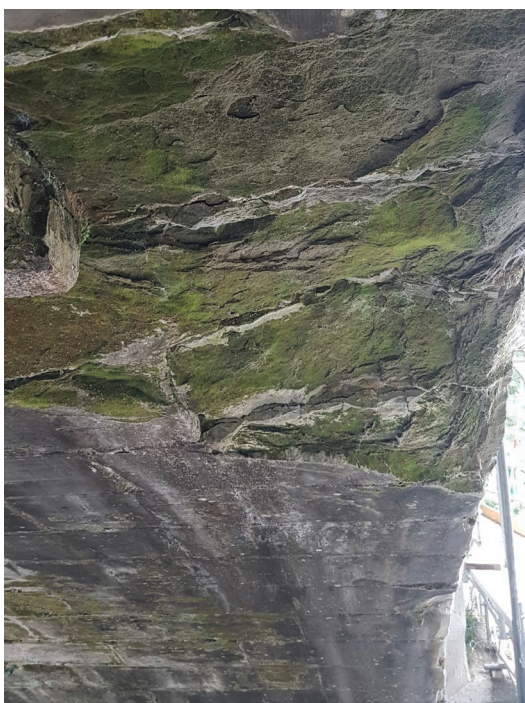
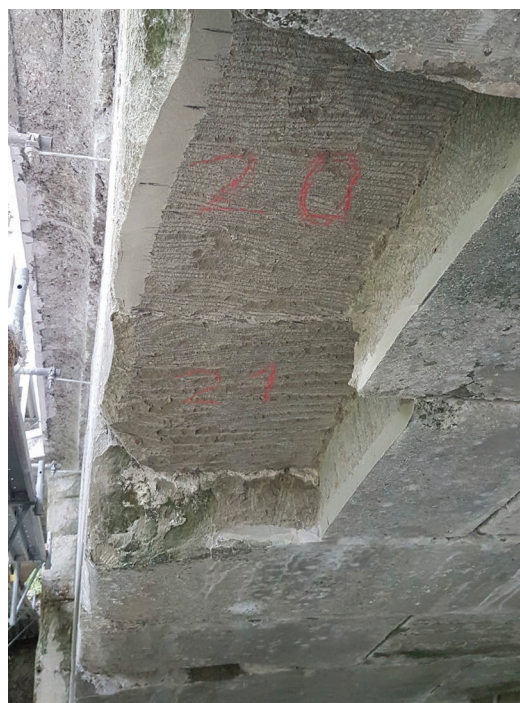
Steinige Brücke, Flamatt

o. Verbindet den Kanton Bern mit dem Kanton Fribourg: Die «Steinige Brücke» von Flamatt.

Peter Schmied, der die Berner Münster-Stiftung als Bauingenieur und Geschäftsführer des Ingenieurbüros Hartenbach & Wenger AG regelmässig fachlich unterstützt, kam mit der Anfrage auf die Münsterbauhütte zu, ihn beim Sanierungskonzept für die so genannten "Steinigen Brücken" über die Sense in Flamatt aus den Jahren 1852-54 zu unterstützen. Dabei ging es zunächst darum, bei der Ausschreibung eine sachgemässe Formulierung der spezifischen auszuführenden Massnahmen zu erarbeiten.

Später begleitete Peter Völkle als Fachberater der Bauleitung die Ausführung. So gab er sein Wissen an mehreren Bausitzungen den ausführenden Steinmetzen weiter. Das Ziel der Arbeiten lautete, die Brücke bei Ersatz nur der allernötigsten Teile mit statischer Funktion zu erhalten. Hierfür wurden formale Vorgaben festgelegt: Eine Musterachse wurde angelegt, die Mörtelzusammensetzung und -farbe wurden bestimmt etc. Das Projekt wurde unter Begleitung der Denkmalpflege des Kantons Fribourg durchgeführt.

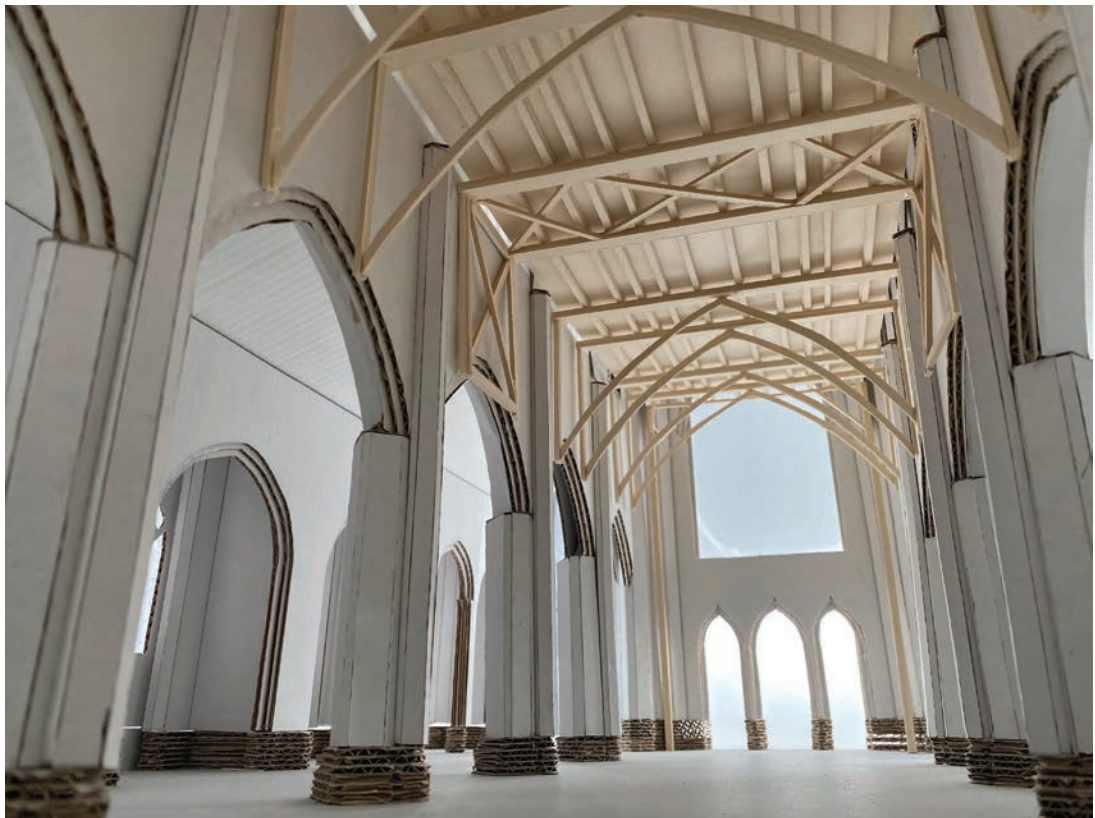
Modellfoto des nachgebauten Mittelschiffs und der Stahlkonstruktion inkl. Arbeitsplattform.
