Arbeiten für Dritte

Schloss Oberhofen

Restiturm Meiringen

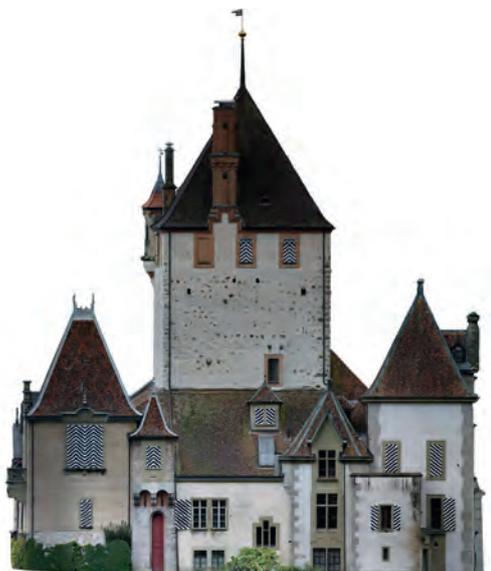
o. Schloss Oberhofen, Vorzustandsaufnahme Ostfassade 2021. Foto: HMQ, Zofingen.

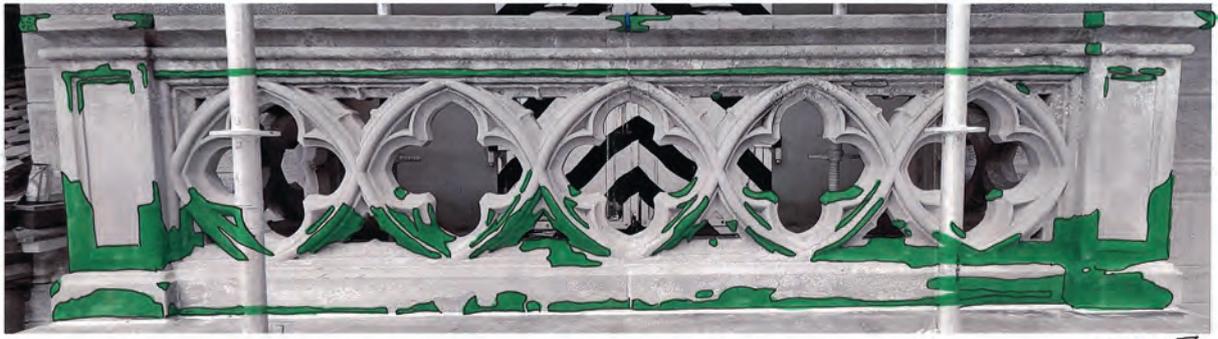
o. **Massnahmenkartierung: An der Balkonbrüstung wurden umfangreiche Mörtelergänzungen durchgeführt.**

Märklarbeiten

Oberflächen sichern (schliessen) und zur Lesbarkeit ergänzen

Das seit längerem laufende Engagement der Berner Münster-Stiftung für das Schloss Oberhofen konzentrierte sich im Berichtsjahr auf die Südfassade des Schlosses. Wie schon im Jahr 2019 wurde hier ein Tuffsteinimitationsputz angetroffen, der zu stabilisieren war. Der Balkon am Südosteckturm aus dem 19. Jahrhundert wurde in Zusammenarbeit mit der Bauhütte restauriert. An dem Bauteil wurde ohne Steinaustausch ein komplettes Natursteinrestaurierungsprogramm vollzogen – umfassend u. a. die Reinigung, Aufmörtelungen und das Schliessen von Fugen. Da die Ressourcen der Münsterbauhütte beschränkt sind, wurde an der Ostfassade eine Zusammenarbeit mit der Firma Wirz Restauratoren gesucht, welche am Stein und an Kunststeinteilen arbeitete. Die Arbeiten wurden durch Peter Vökle fachlich begleitet.

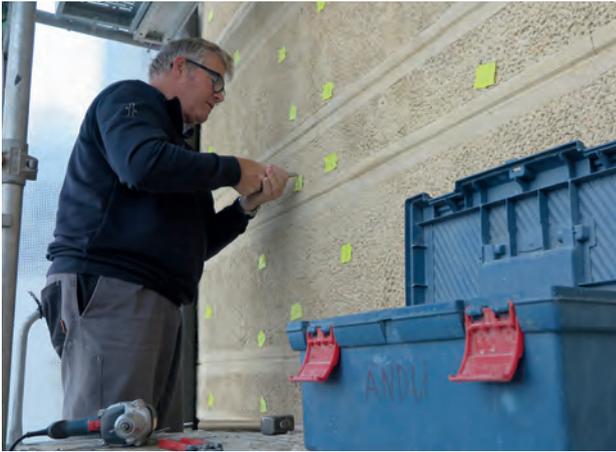
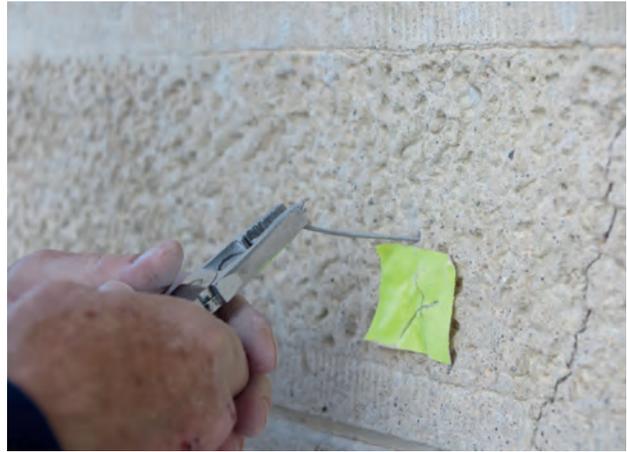
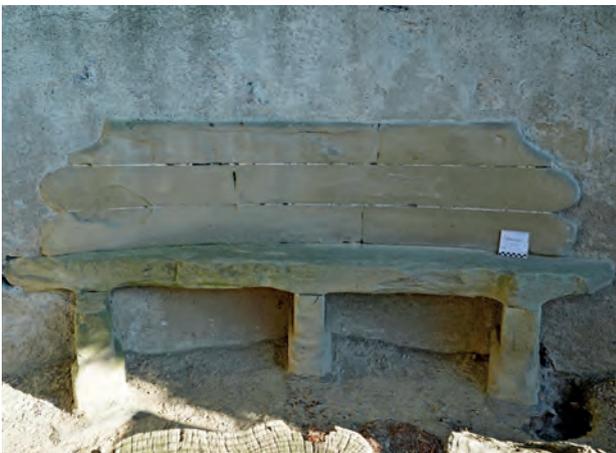
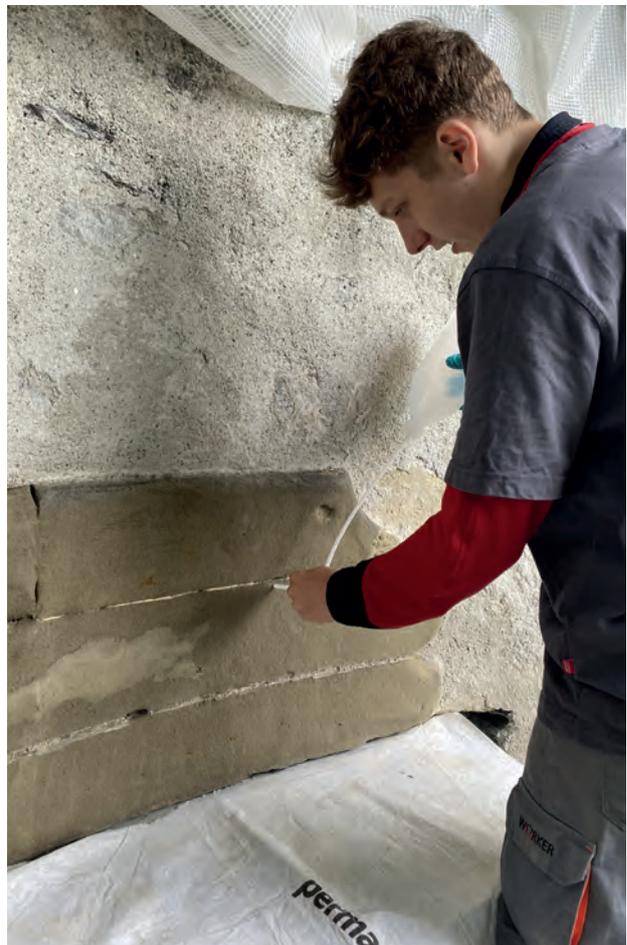
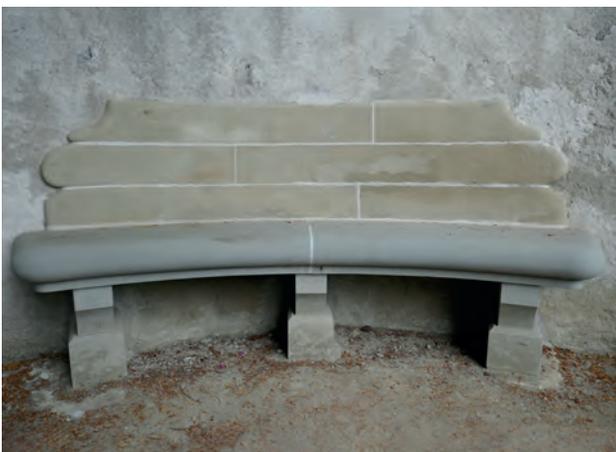
m.o.l. **Die Putzfläche wird mit feinen Chromstahlverdübelungen gesichert.**

m.r. Detail eines Chromstahldübels.

m.u.l. **Vorzustand der stark geschädigten Sitzbank im Park.**

u.l. **Fertig versetzte Bank mit restaurierter Rückwand. Die Arbeiten in Gurtensandstein wurden komplett durch unseren Steinmetzlehrling im 3. Lehrjahr ausgeführt.**

u.r. **Festigung der stark verwitterten Rückwand.**

Weiter wurde eine Sitzbank im Park beim Einstieg in den See restauriert. Der Ersatz der Sitzfläche und deren Füsse durfte durch den Lehrling der Münsterbauhütte erfolgen.

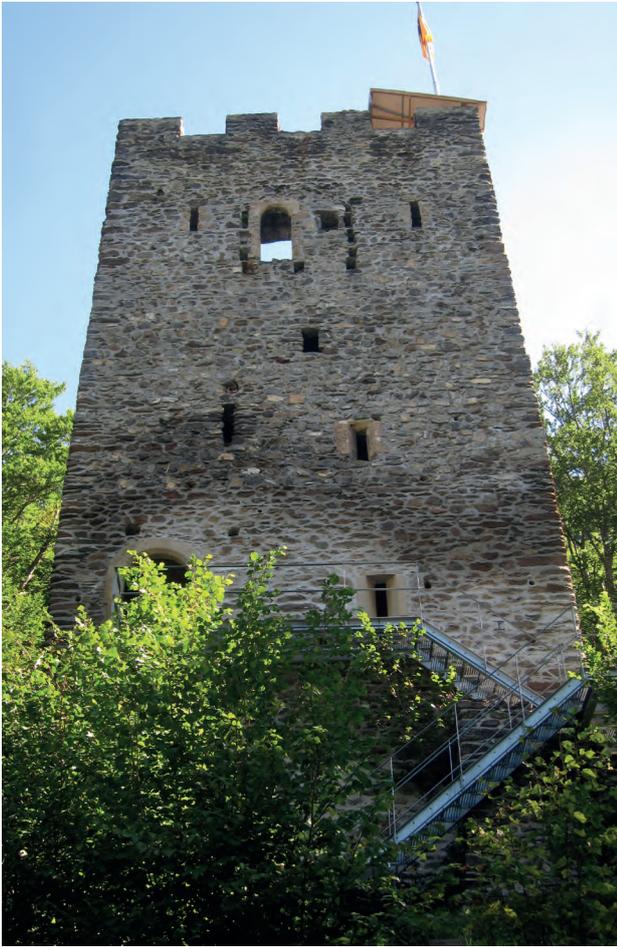
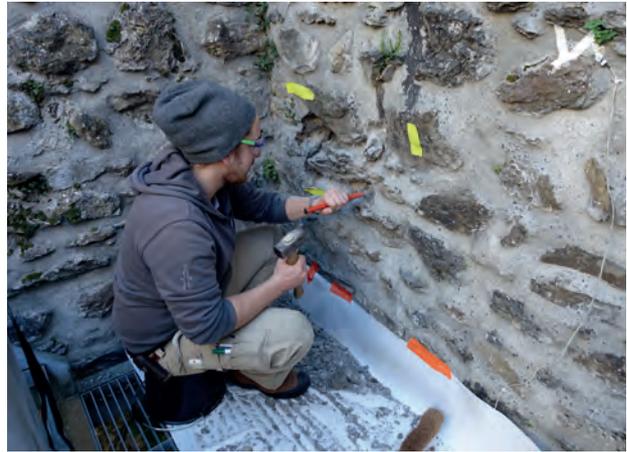
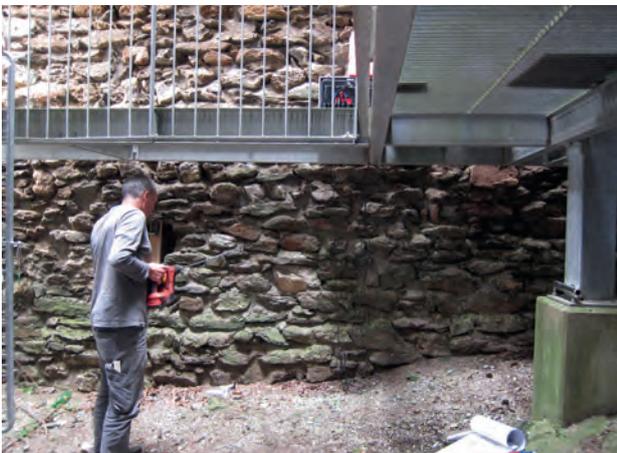
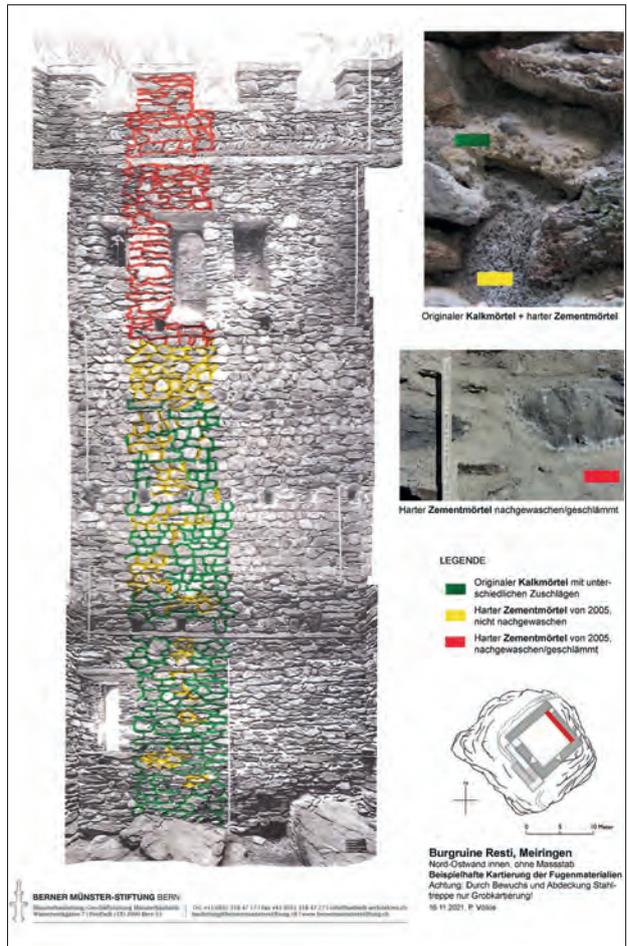
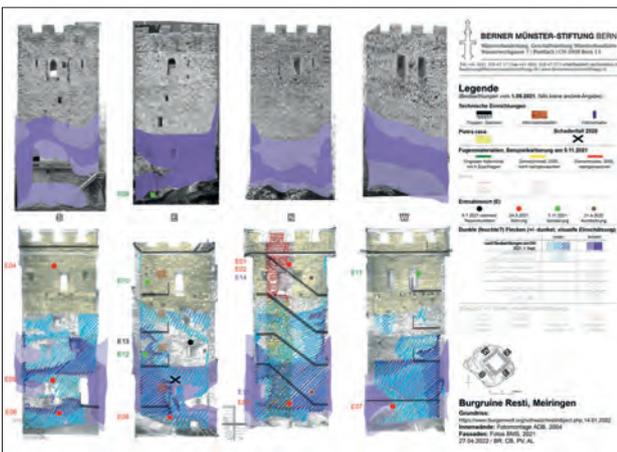
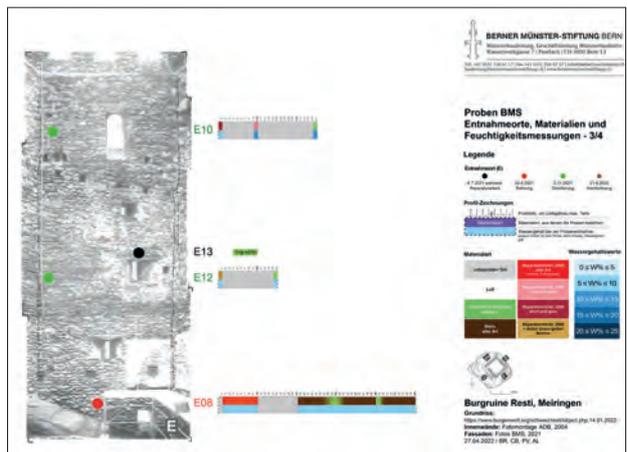
Restiturm Meiringen

- o.l.** **Die dunklen Verfärbungen im Mauerwerk könnten auf eine starke Durchfeuchtung hindeuten.**
- o.r.** **Mit Hammer und Meissel wird der Mörtel sondiert.**
- m.l.** **Sondierbohrung mit einem 8 mm Bohrer. In etwa 60 cm Tiefe wurde ein Messgerät positioniert, das Bohrmehl wurde für die Bestimmung der Feuchtigkeit in unterschiedlichen Tiefen verwendet.**
- m.r.** **Gibt es einen Zusammenhang zwischen Mauerfeuchte und Fugen? Beispielhafte Kartierung der Fugenmaterialien.**
- u.l.** **Visuelle Kartierung der Mauerwerksfeuchte innen und aussen.**
- u.r.** **Auswertung der Feuchtigkeitswerte im Bohrmehl.**

Der Auftrag zur Untersuchung der Schäden wurde vom Archäologischen Dienst des Kantons Bern ausgelöst. Das Mauerwerk weist Risse auf. Es ist unklar, inwiefern der Mörtel, mit dem das Mauerwerk letztmals geflickt worden war, infolge Wasserundurchlässigkeit zur Vernässung beigetragen hat. Gelitten haben speziell die wertvollen historischen Holzstürze. Der bestehende Umgang ist stellenweise undicht, was zur Durchfeuchtung des Mauerwerkes beiträgt.

Das Team der Berner Münster-Stiftung widmete sich zunächst der Abklärung der Schadensursachen. Es wurden Sondierbohrungen durchgeführt, welche erste Analysen der Mörtel ermöglichten. Zur wissenschaftlichen Beurteilung des komplexen Problems wurden durch Bénédicte Rousset und Peter Völkle erste Beobachtungen vor Ort und eingehende Kartierungsarbeiten erledigt.

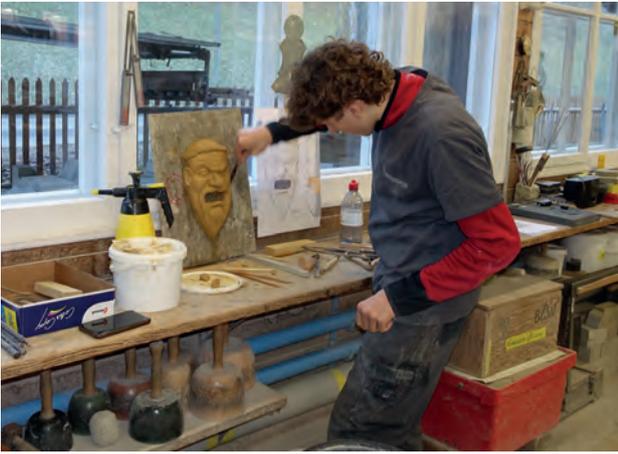
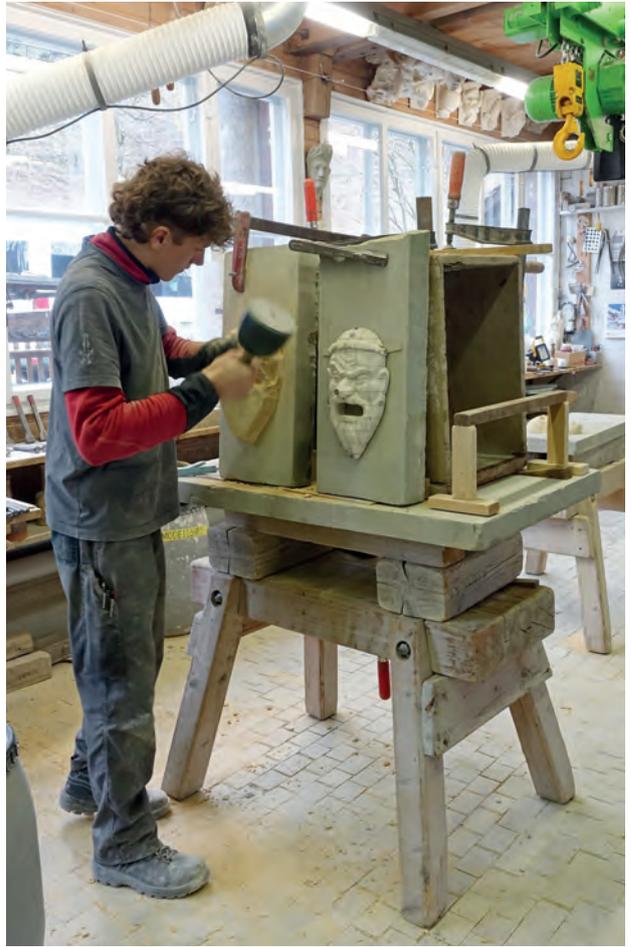
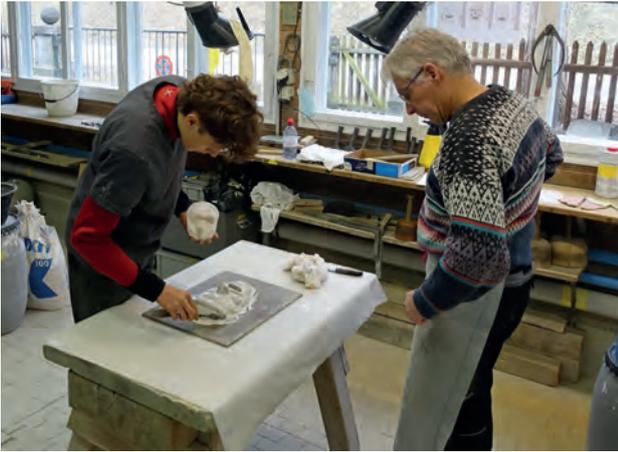
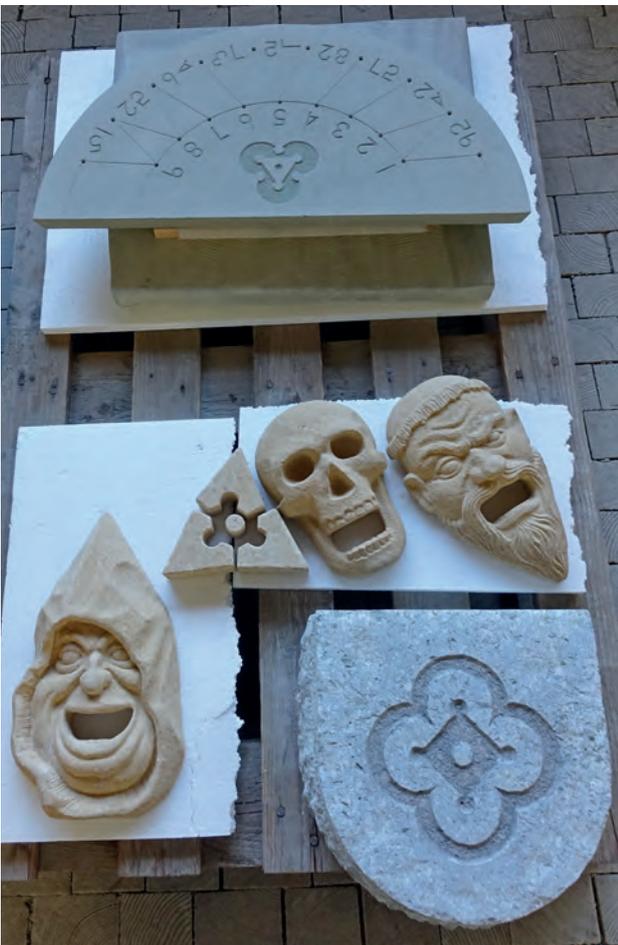
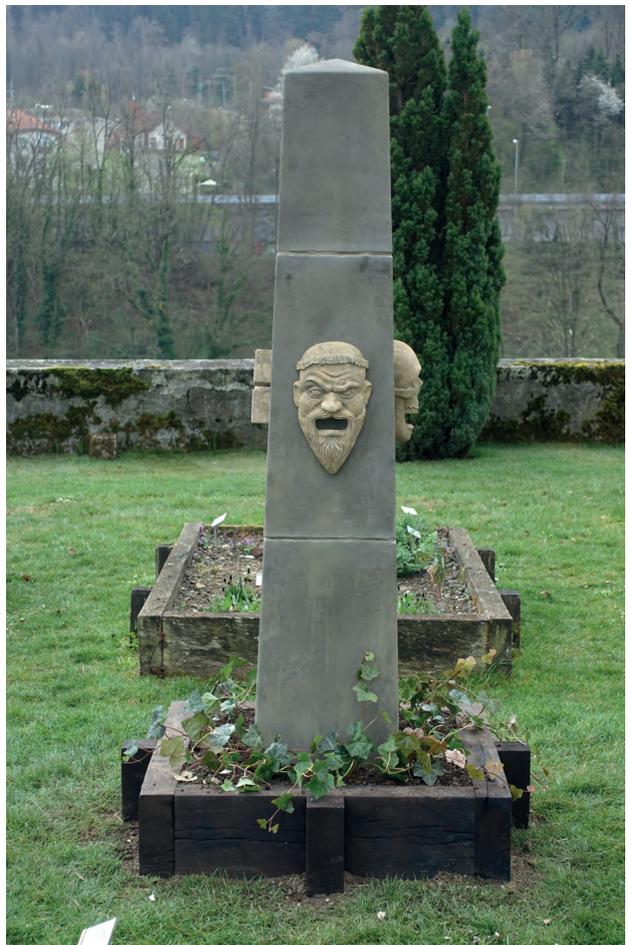
Seite 77

- o.l.** **Steinmetzlehrling wird zum Bildhauer und modelliert einen Mönchskopf nach einer Vorlage der Spieleentwickler Gebrüder Frei.**
- o.r.** **Der Mönchskopf wird mittels Raster auf Stein übertragen. Über das aufgezeichnete Netzsystem können die Tiefen exakt übertragen werden.**
- m.l.** **Das Tonmodell wird mit Silikon abgeformt.**
- u.l.** **Bereit zum Transport: Einige der angefertigten Reliefs und Köpfe aus unterschiedlichen Materialien.**
- u.r.** **Eine der Spielstationen im Klostergarten: Der Obelisk mit Köpfen und Ornament.**

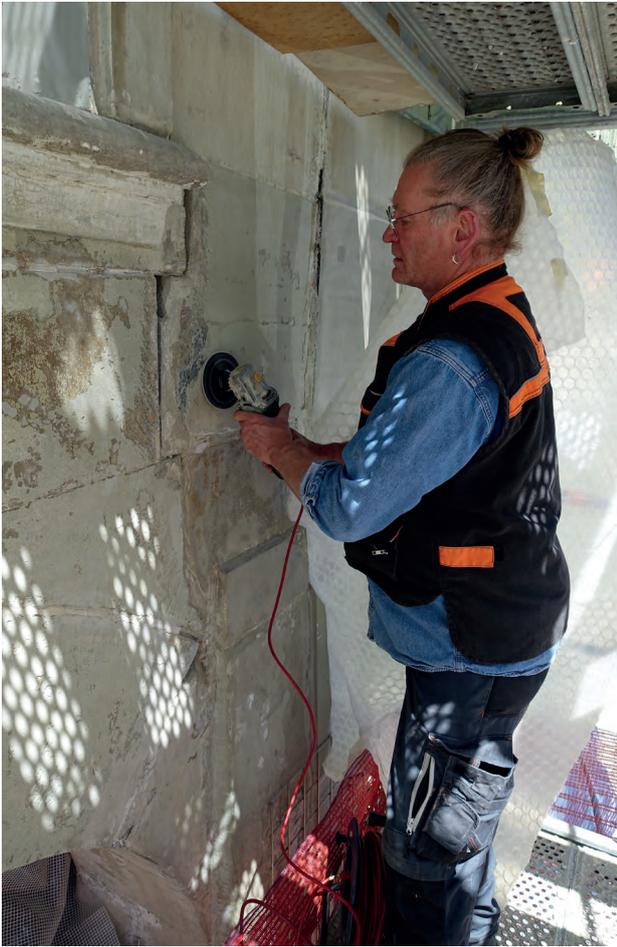
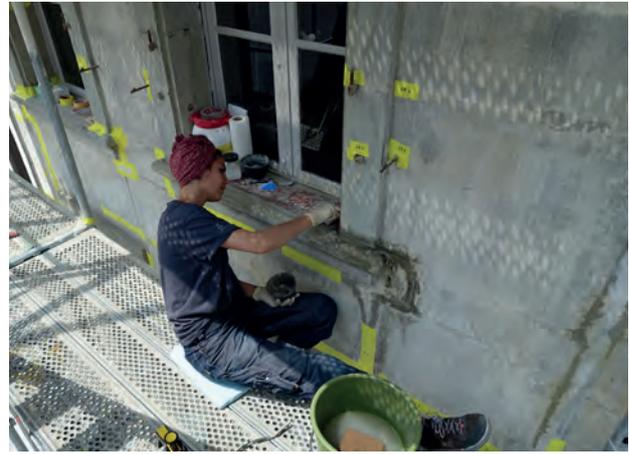
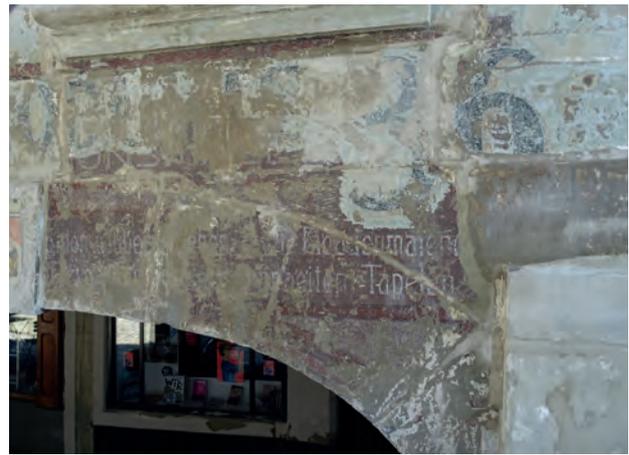
Postgasse 36, Bern

- o.l.** **Durch das vorsichtige Abschleifen der instabilen Oberflächen konnten Inschriften aus verschiedenen Zeiten freigelegt werden.**
- o.r.** **Ausfugen im Bereich der Fensterbänke.**
- m.r.** **Die Inschriften zeigen die wechselvolle Geschichte des Hauses in der Postgasse.**

An der Postgasse steht eines der letzten Berner Altstadt Häuser, welches noch nicht totalrenoviert ist. Zur Abklärung von möglichen Restaurierungskonzepten nahm die Eigentümergesellschaft mit der Münsterbaumeisterin Kontakt auf. Das Schadensbild zeigte vor allem Salzausblühungen, verursacht durch diverse, wahrscheinlich zu dicke Anstriche.

In Zusammenarbeit mit Restaurator Hans-Jörg Gerber analysierte die Bauhütte die alten Anstriche und Farbfassungen. Gefunden wurden unter anderem Spuren von Girlandenmalereien und Fassadenbeschriftungen. Die Freilegungen wurden dokumentiert.

Die daraufhin ausgeführten Arbeiten umfassten die Entfernung der jüngsten, stark blätternden Farbschicht (vermutlich eine Kunstharzfarbe), Aufmörtelungen und Retuschen. An der Fassade wurde ein lasierender Anstrich mit einer Kalk-Kaseinfarbe aufgetragen. Diese Arbeit erledigte Hans-Jörg Gerber.

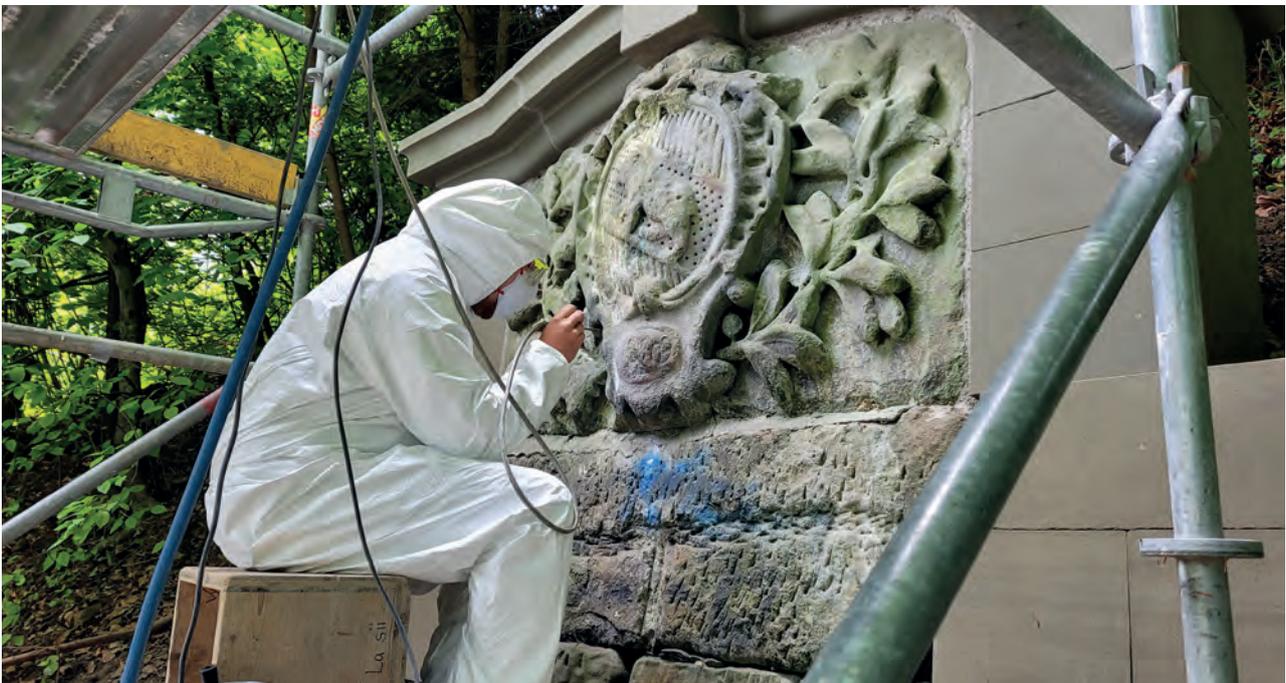
Englische Anlagen Bern, Konservierung Sandsteinrelief

- u.** **Reinigung des Wappens mit dem Mikrosandstrahlgerät.**

Im Zug der laufenden Gesamtsanierung durfte die Berner Münster-Stiftung im Auftrag von Stadtgrün Bern ein Relief im Park konservieren und restaurieren. Im Giebelfeld der Wappenkartusche waren Graffiti zu entfernen sowie kleine Mörtelergänzungen und Retuschen vorzunehmen.
