## Westportal Süd

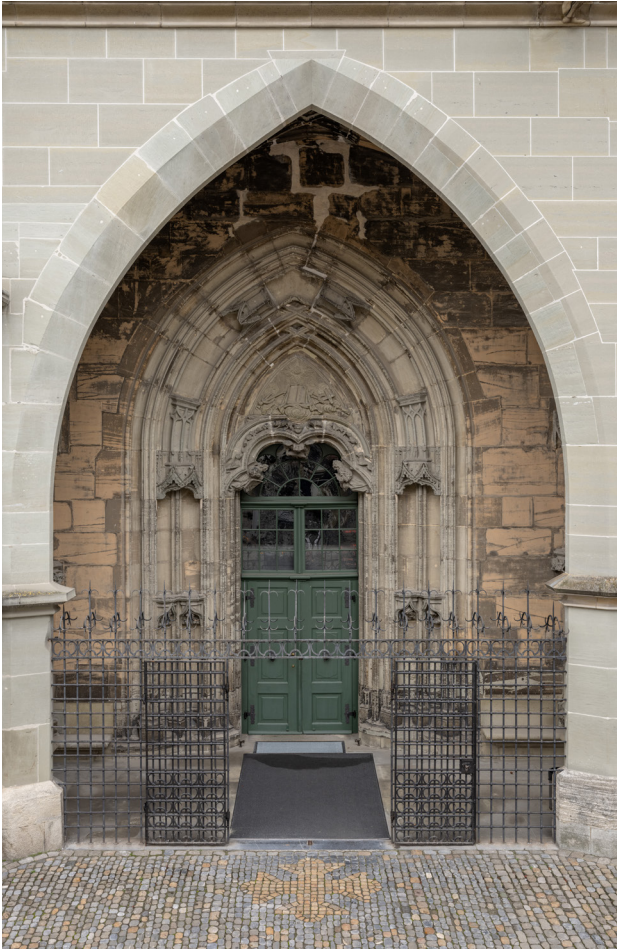
- o.l.** **Vorzustand 2015. Bild: Nick Brändli, Zürich.**
- o.r.** **Der Engel im Bogenscheitel trägt das Wappen des Schultheissen Rudolf Hofmeister, Vorzustand.**
- u.** **Photogrammetrisch aufgenommene Orthofotos (hier Wände Blick nach Nord und Ost) dienen als Grundlage für die bevorstehenden Dokumentationsarbeiten am Portal. Bilder: Fischer Digitale Photogrammetrie, D-Frankfurt.**
