Berner Münster-Stiftung
Tätigkeitsbericht 2022

Münsterbauleitung Bern, Juni 2023
Annette Loeffel, Hermann Häberli
Christoph Schläppi, Peter Völkle

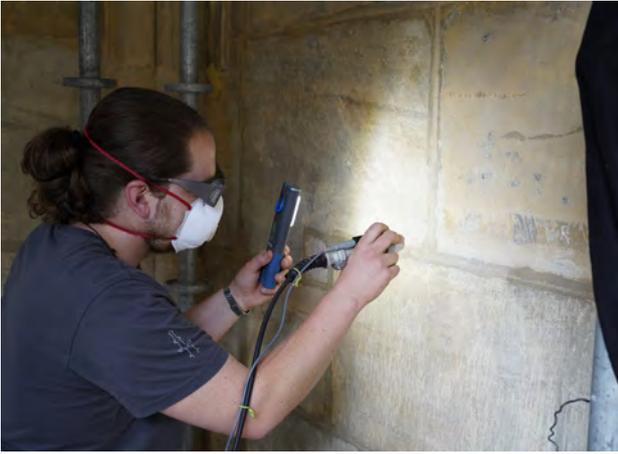
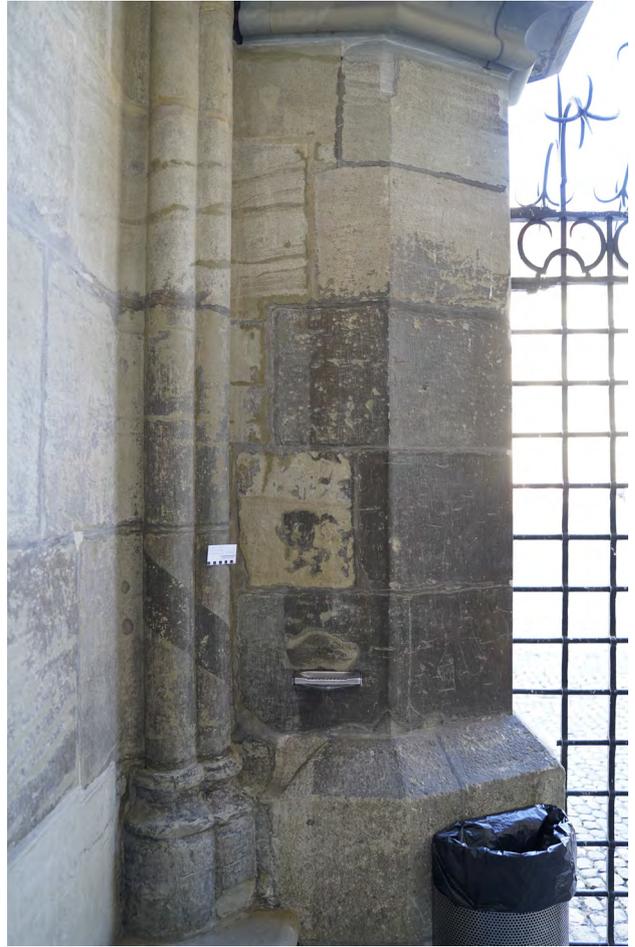
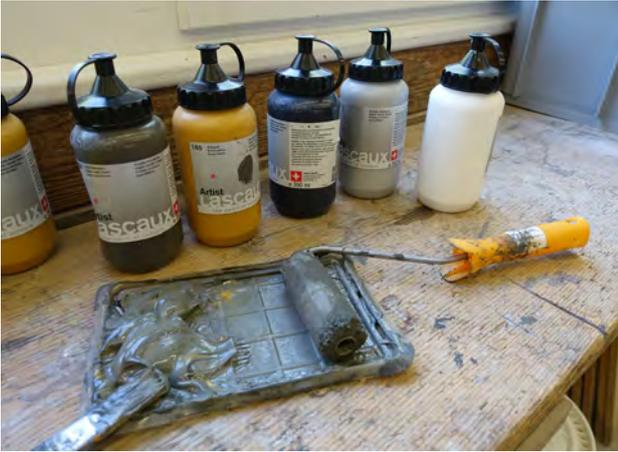
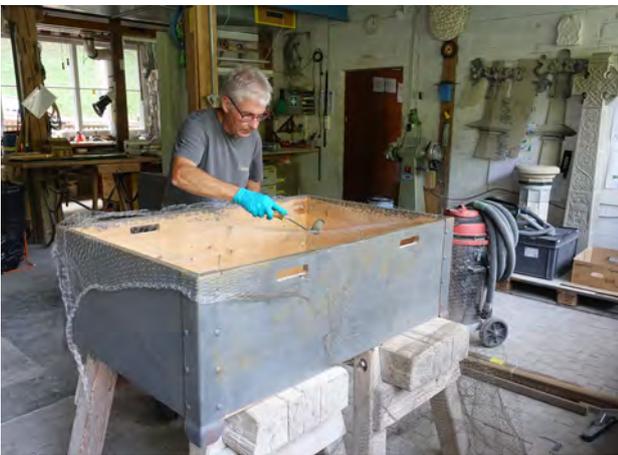
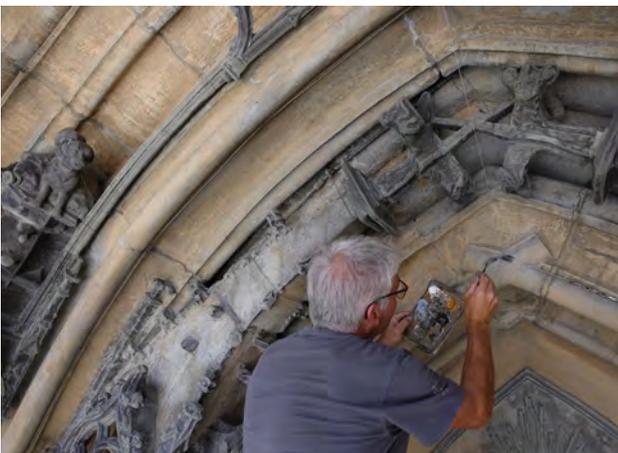
Seite 15

- o.l.** **Der Finish der Laserreinigung verlangt nochmals grosse Konzentration.**
- o.r.** **Die Sockelzone im Bereich Südwest. Die dunklen Stellen im rechten Bildbereich sind noch nicht mit dem Partikelstrahlgerät gereinigt worden.**
- m.o.** **Für die Retuschen am Vogelnetz und an den Befestigungen des Netzes wird eine Palette aus verschiedenen Acrylfarbtönen benötigt.**
- m.u.** **Für die erste Retusche des Vogelnetzes wird dieses auf einen Palettenrahmen aufgespannt.**
- u.l.** **Am bereits montierten Vogelnetz werden die Seilspanner und Ösen retuschiert.**
- u.r.** **Mit speziellen Nadeln und Nylonfaden wird das Netz an die feinen Stahlseile angenäht.**

Das dritte grosse Thema betraf die Retuschen. Bereits die Reinigung hatte an den Wandflächen zu einem guten Gesamtbild geführt. Am Tympanon und im Portalprofil war der Befund an den Oberflächen stark fleckig. Nach ersten Bemusterungen mit grossflächigen Kreideübermalungen sowie aufgrund der Befunde, welche sich im Verlauf der Arbeiten ergaben, wurde auf ein komplettes Übermalen der Oberflächen auf einen Sandstein-Grundton verzichtet. Aufgrund der Vorabklärungen wurde entschieden, abgedunkelte Stellen dem heute vorherrschenden ockerfarbigen Grundton anzugleichen. Der Schwerpunkt im Frühling und Sommer 2022 lag nun auf der grossflächigen Anwendung dieser Retuschen. Als Methoden kamen zum einen die bewährten Silikatkreiden zum Einsatz, die ohne Fixierung appliziert wurden. Sie wurden überwiegend an den Wänden und nur auf stark verdunkelten Zementmörtelflächen angewendet. Im Portalprofil wurde mit einer Lasur gearbeitet, die auf den sehr glatten, 1899 überfassten Oberflächen besser haftet, als die Silikatkreiden. Für die schwach gebundene Lasur wurden teils spezielle Pigmente, teils verriebene Silikatkreiden verwendet.

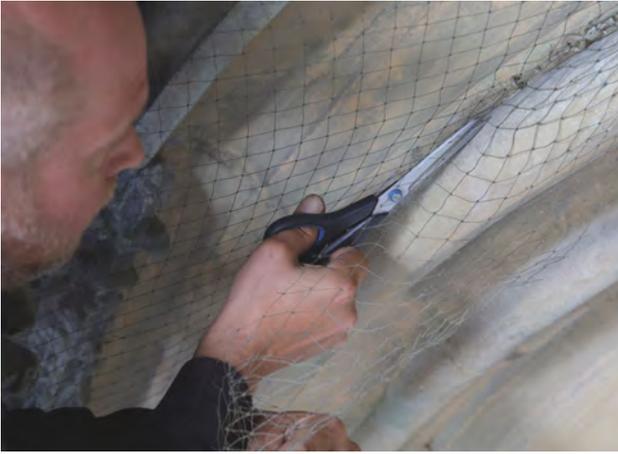
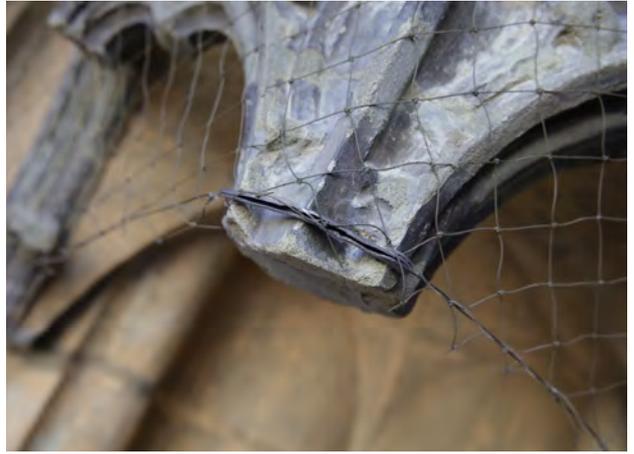
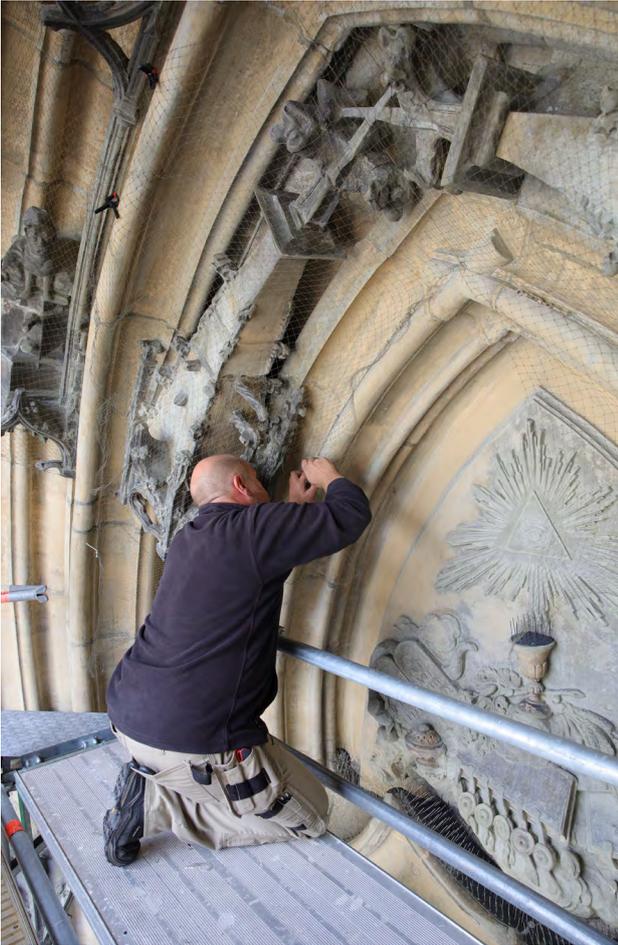
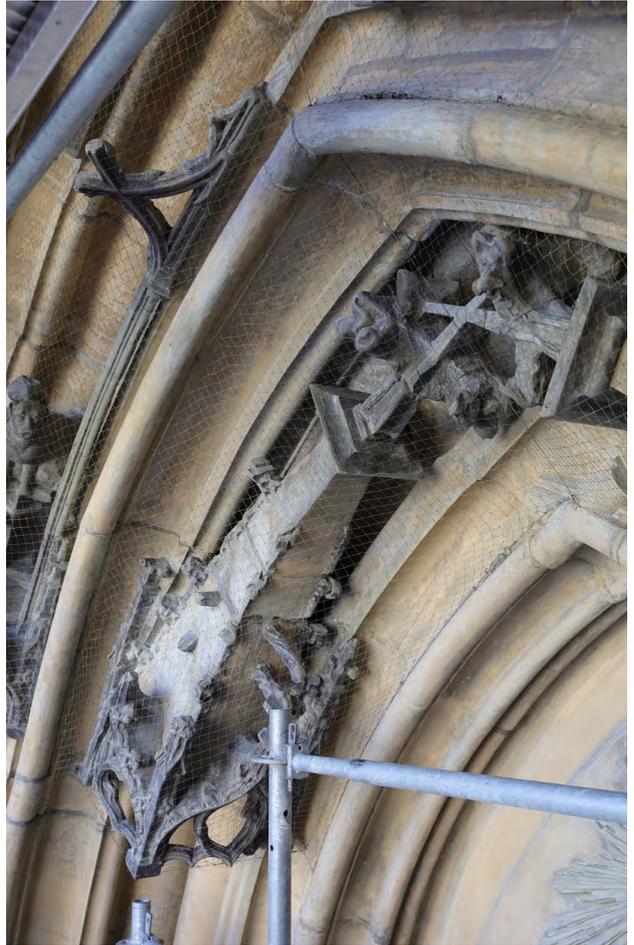
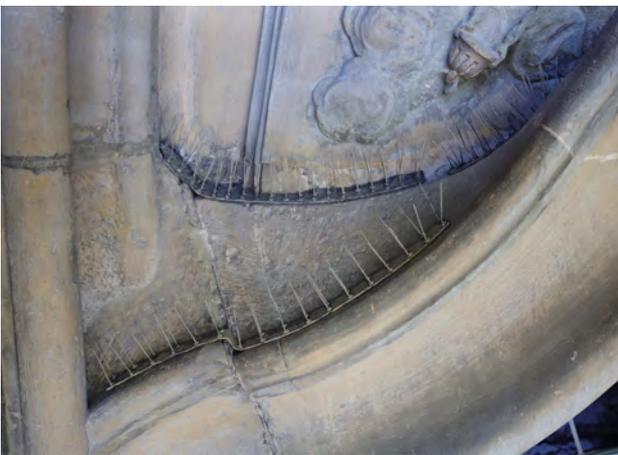
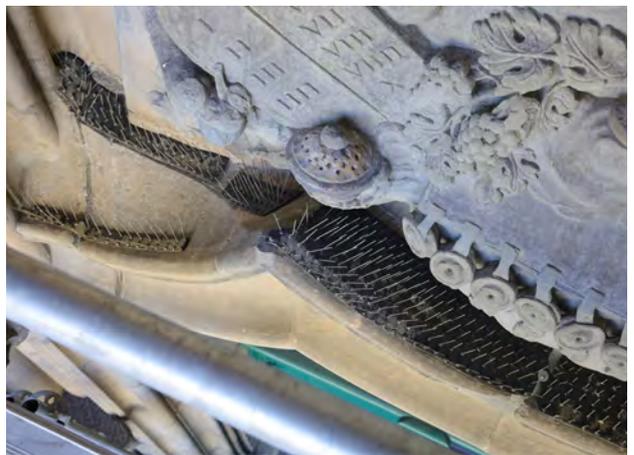
Seite 17

- o.l.** **Nach dem Annähen des Netzes werden Überschüsse vorsichtig abgeschnitten.**
- o.r.** **An Stellen, wo die feinen Stahlseile am Stein anliegen, werden zum Schutz des Portals und des Netzes Schoner aus feinem Bleiblech dazwischengesetzt.**
- m.l.** **Montage des Netzes im Portal.**
- m.r.** **Das gespannte und fixierte Netz integriert sich sehr gut und ist kaum sichtbar.**
- u.l. und u.r.** **Ansicht der Vogelspitzen frontal und von oben. Das Bleiblech der Vogelspitzen passt sich sehr gut der Portalgeometrie an und ist von unten kaum erkennbar.**

schrauben, Spannschlösser und Seile im Sinne einer Optimierung in Grösse, Form und Anzahl minimiert. Dabei musste ihre Funktion (Spannkraft Netz) erhalten bleiben. Beim Entscheid für ein feines, jedoch weniger reissfestes Netz wurde in Kauf genommen, dass beim Unterhalt durch die Bauhütte allenfalls ein gewisser Zusatzaufwand entsteht. Dies wird zugunsten des Gesamteindrucks akzeptiert, u. a. da die Netze jederzeit gut zugänglich sind. Sobald das korrekte Netz eingetroffen, zugeschnitten und in einem passenden Grundton retuschiert war, wurde dieses von der beauftragten Firma, Hand in Hand mit den Angestellten der Münsterbauhütte, sorgfältig über die Bauplastik appliziert und wo nötig etwas nachretuschiert.

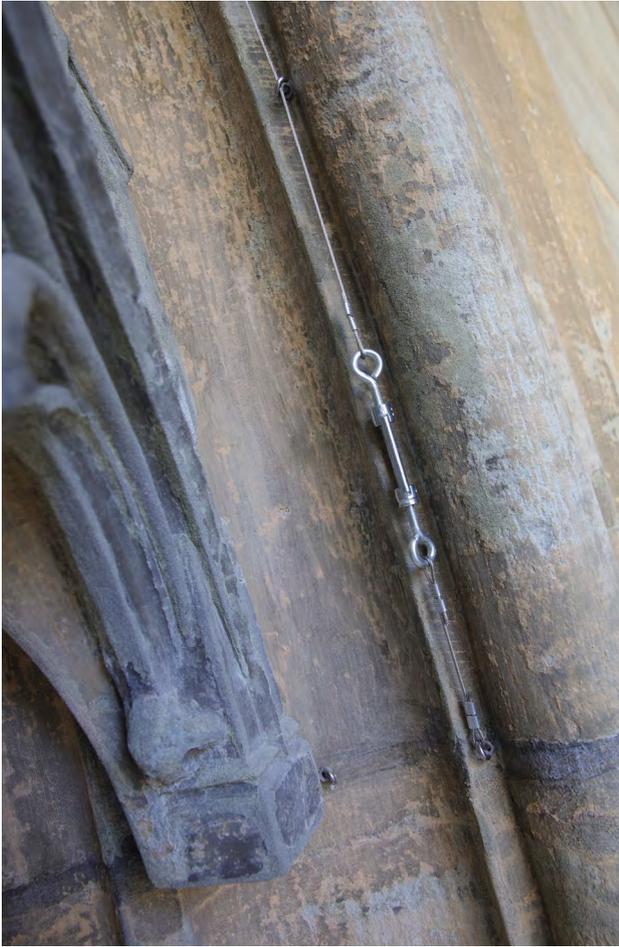
u.

Der Boden des Portals wies grosse Fehlstellen auf, sodass das Wasser nicht mehr abgeleitet wurde.

Nach dem Gerüstabbau wurde entschieden, auch den Boden, welcher zusammen mit den Sitzbänken 1954-56 erneuert worden war, zu restaurieren. Anhand des Schadensbildes mit starken Schalenbildungen, ausgeprägten Verlusten und ungewöhnlichem Trocknungsverhalten wird vermutet, dass der Boden einst hydrophobiert worden war. Die vorhandenen Fehlstellen wurden mit Mörtelergänzungen auf einfache Weise geschlossen, sodass der Wasserabfluss wieder gewährleistet ist. Eine besondere Schwierigkeit bildet weiterhin das Vorhandensein von stehendem Wasser in der Portalvorhalle. Nach Abschluss der Arbeiten am gegenüberliegenden südlichen Westportal wird zu entscheiden sein, ob hier noch weitere Schritte notwendig sind.

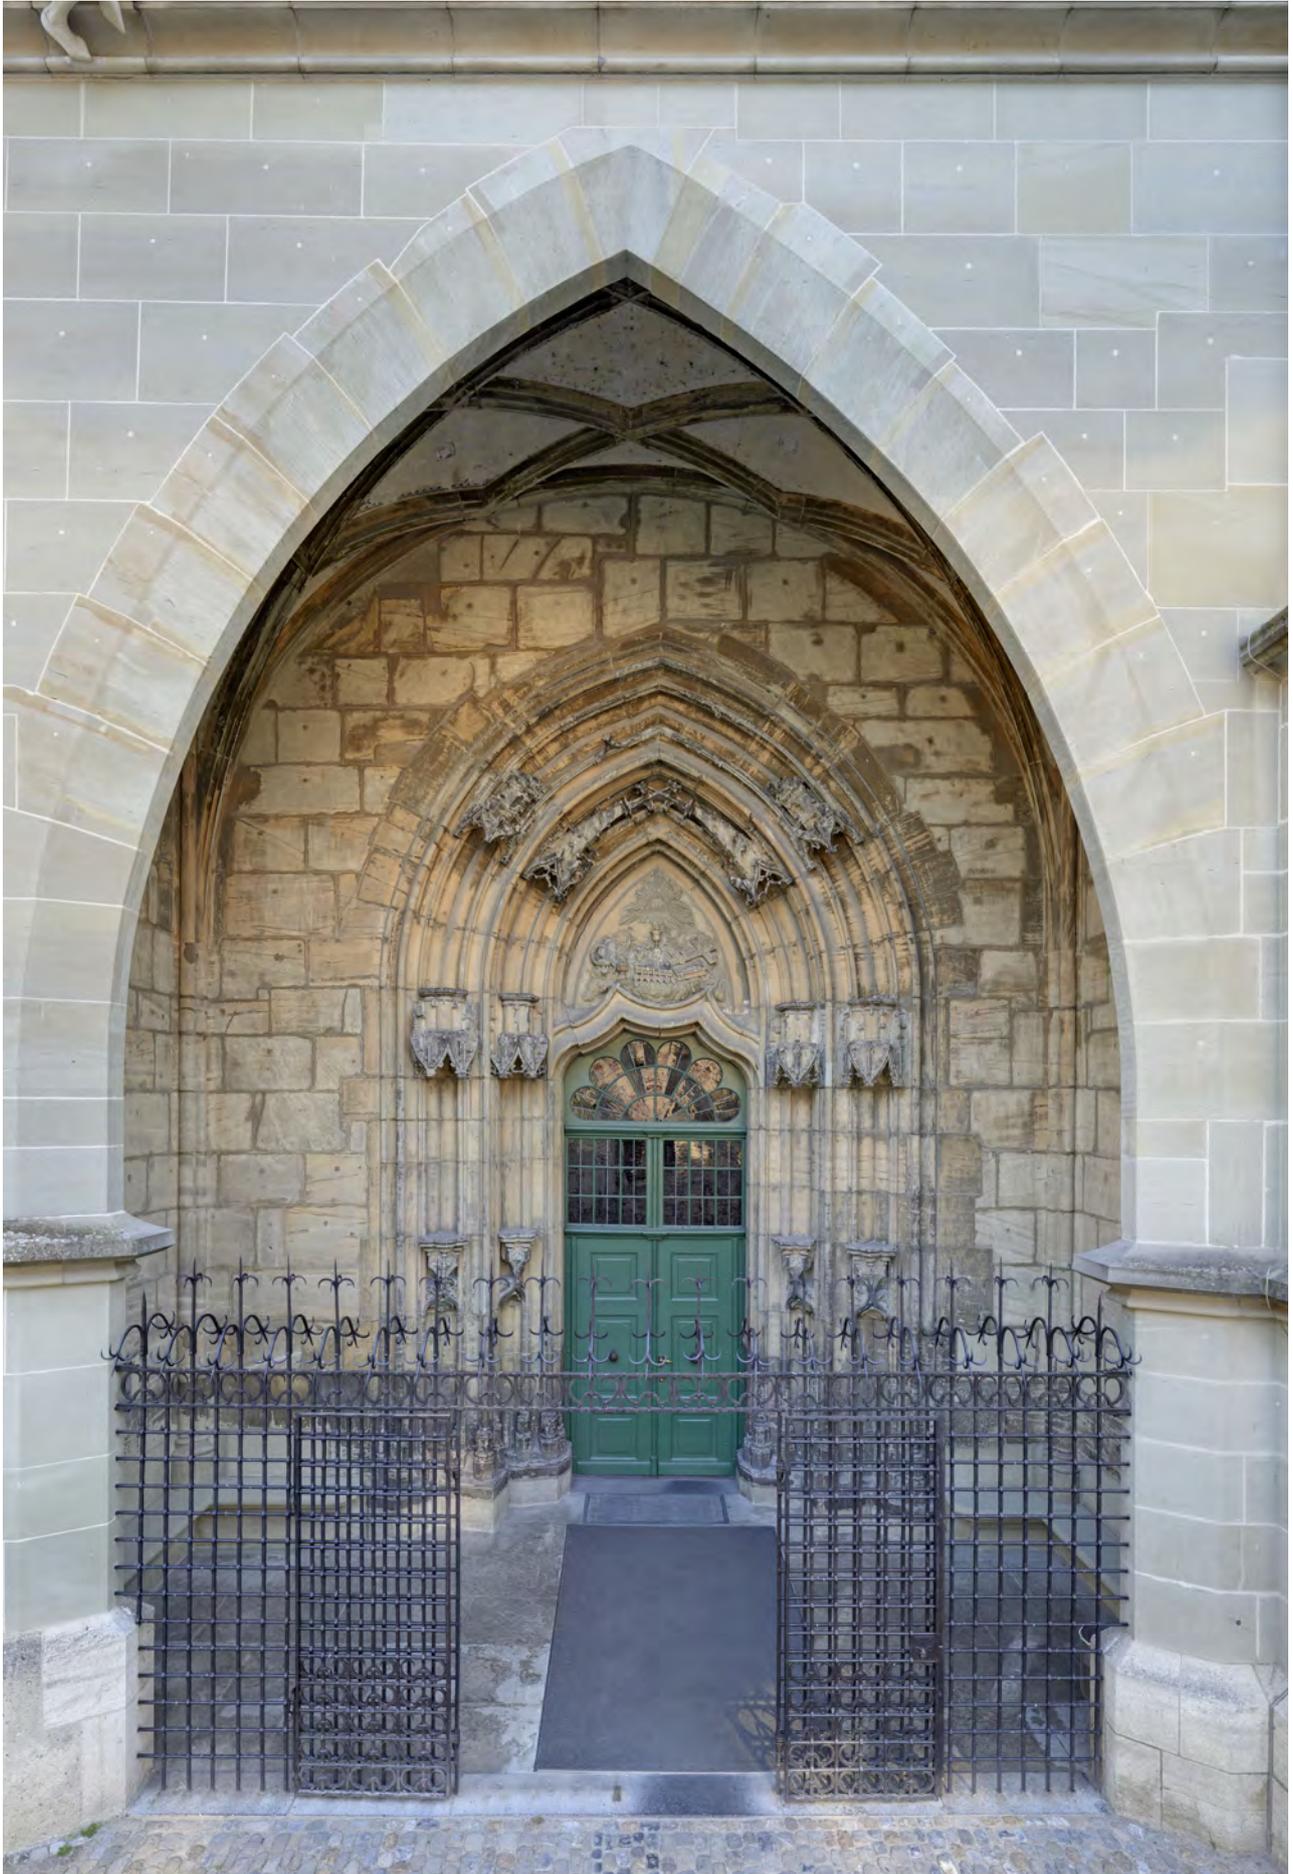
o. Vorzustand 2015. Fotomontage: Nick Brändli, Zürich.

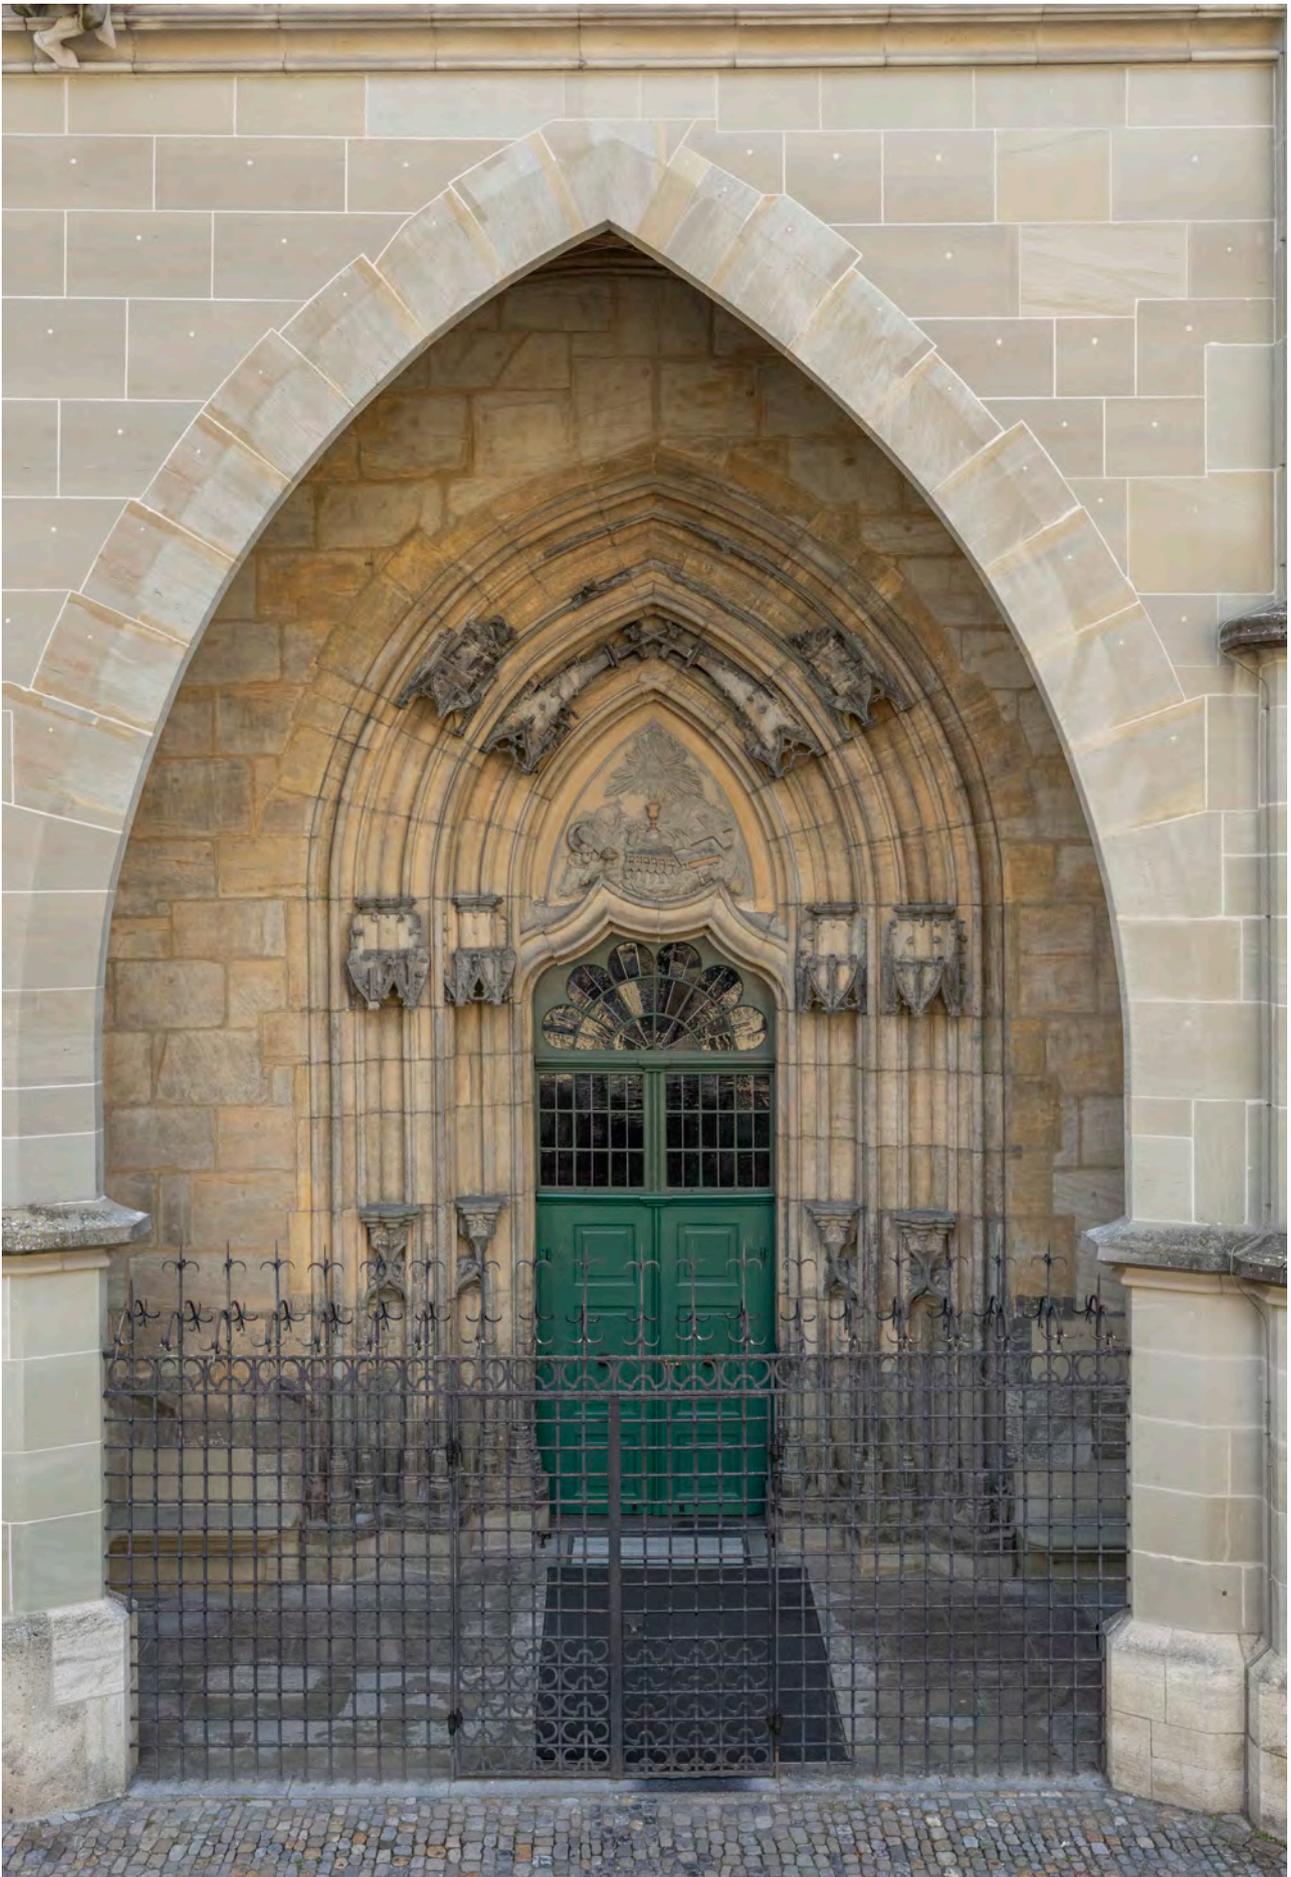
o. **Schlusszustand 2022. Foto: Beat Schweizer, Bern.**

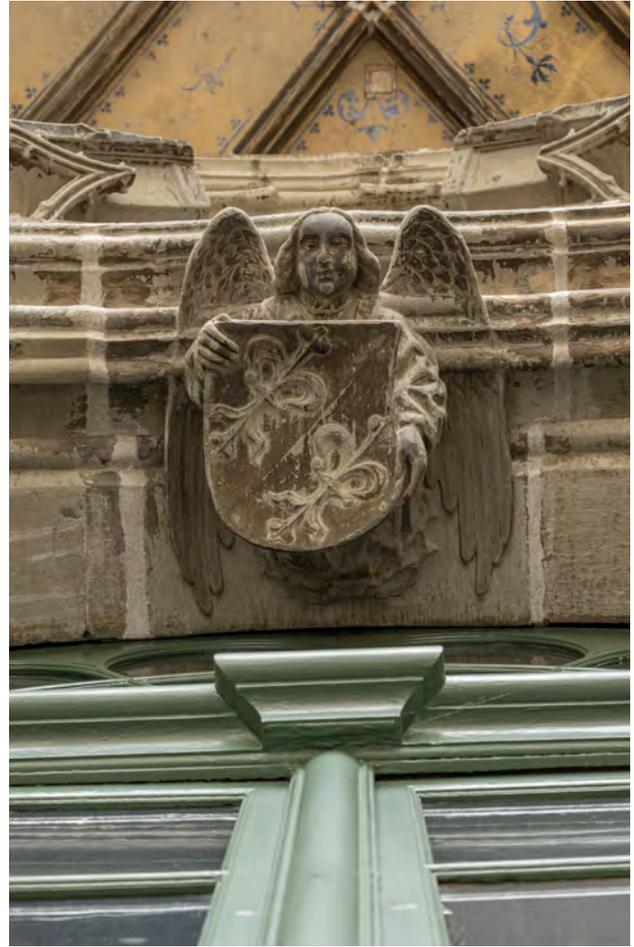
Seite 23

- o.l.** **Vorzustand 2015. Bild: Nick Brändli, Zürich.**
- o.r.** **Der Engel im Bogenscheitel trägt das Wappen des Schultheissen Rudolf Hofmeister, Vorzustand.**
- u.** **Photogrammetrisch aufgenommene Orthofotos (hier Wände Blick nach Nord und Ost) dienen als Grundlage für die bevorstehenden Dokumentationsarbeiten am Portal. Bilder: Fischer Digitale Photogrammetrie, D-Frankfurt.**

Im Spätherbst wurde das Portal eingerüstet. Das Schadensbild gleicht demjenigen des nördlichen Westportales. Der Gesamtzustand legt eine gewisse Dringlichkeit nahe. Der Entscheid, diese Baustelle in Angriff zu nehmen, wurde auch unter dem Gesichtspunkt getroffen, dass das vorhandene Knowhow nach den Erfahrungen am nördlichen Portal hier unmittelbar angewendet werden kann und nicht verloren geht. Angesichts des erwarteten Schwierigkeitsgrades soll hier auch davon profitiert werden, dass während des geplanten Restaurierungszeitraumes noch mehrere erfahrene Mitarbeiter der älteren Generation vor ihrer Pensionierung zur Verfügung stehen. Sie können hier ihr Wissen und ihre Erfahrungen anwenden und teilen.

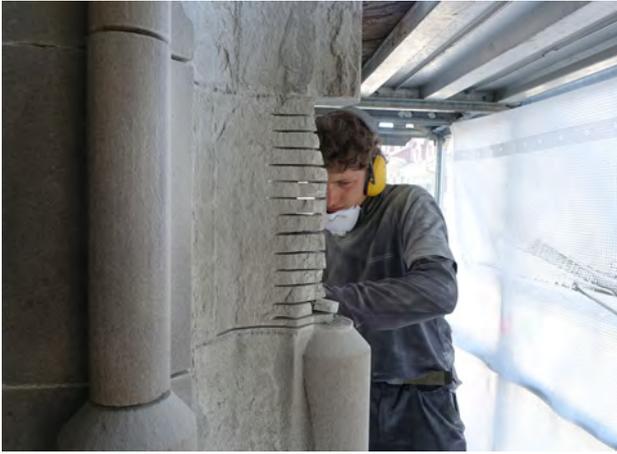
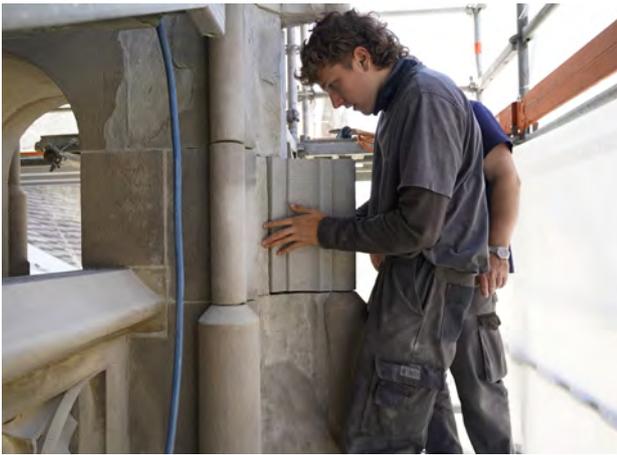
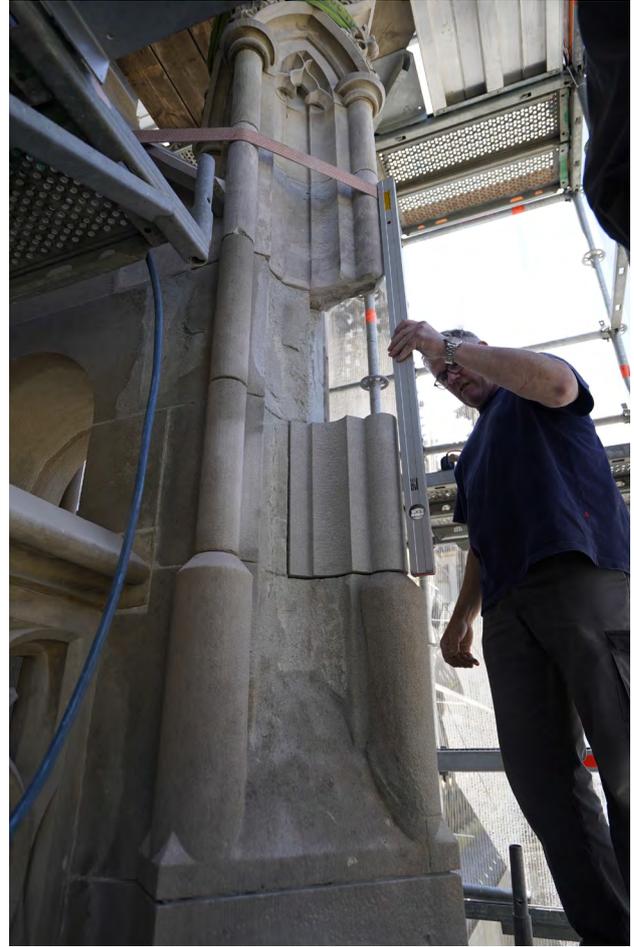
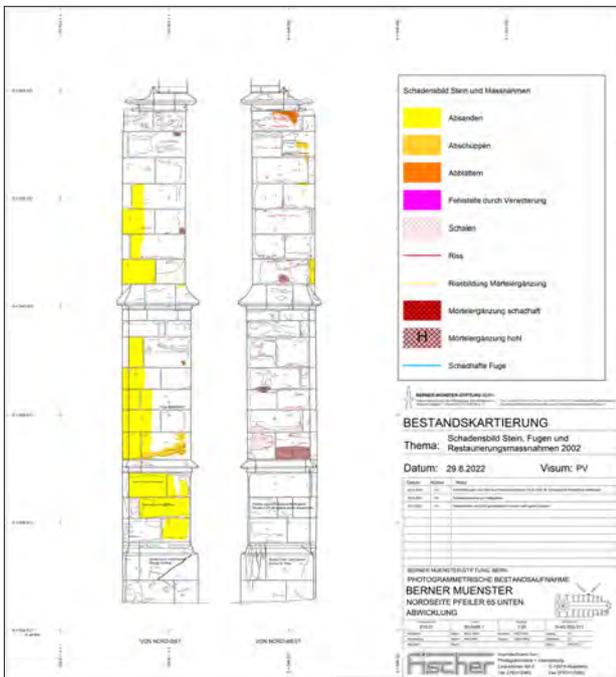
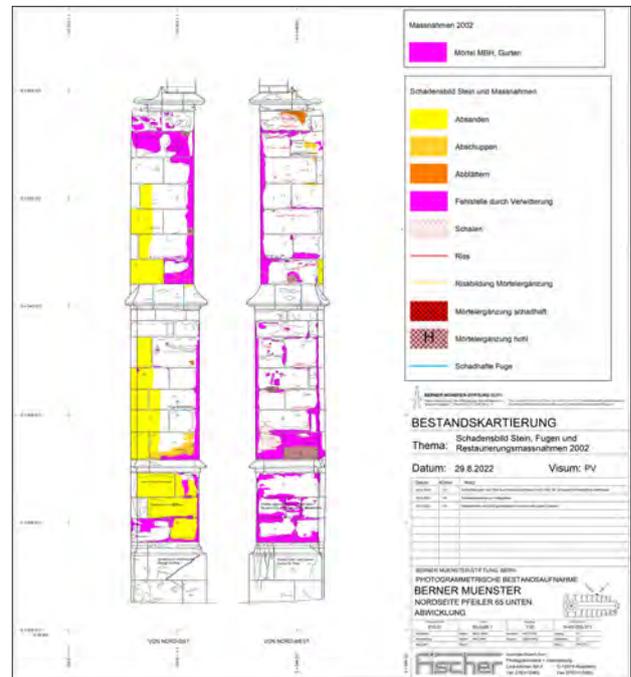
- o.l.** Nach dem Vorräsen mit der Trennscheibe wird die Vierung ausgearbeitet.
- o.r.** Ausrichten der Vierung.
- m.l.** Die untere Vierung wird eingepasst und auf Bleistücke als Abstandshalter gestellt.
- u.l.** Pfeiler 65 Nord: Kartierung der Steinschäden, deutlich sichtbar sind vor allem die absandenden Bereiche (gelb).
- u.r.** Hier sind neben den aktuellen Steinschäden auch die Massnahmen von 2002 eingeblendet (Mörtelergänzungen).

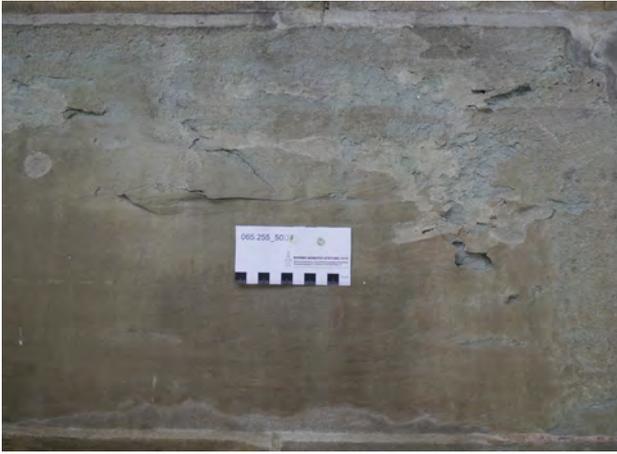
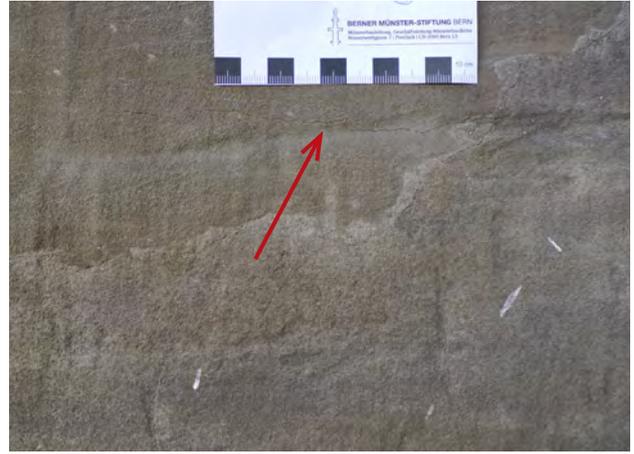
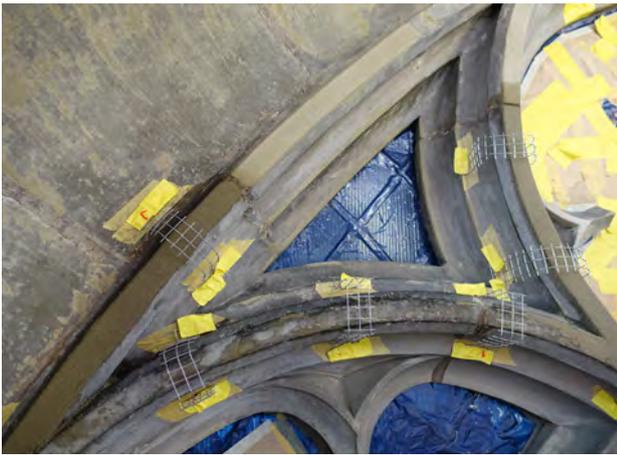
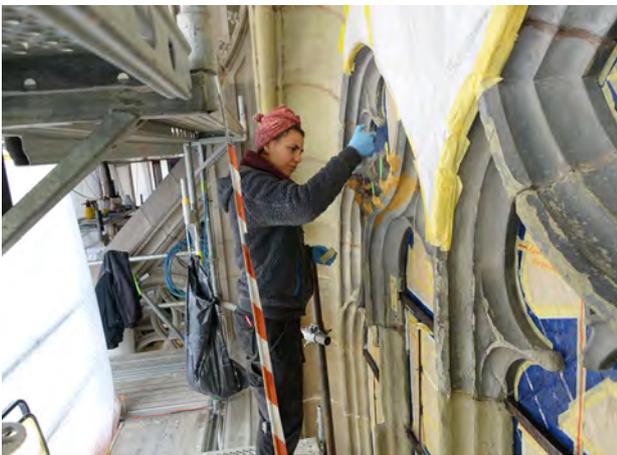
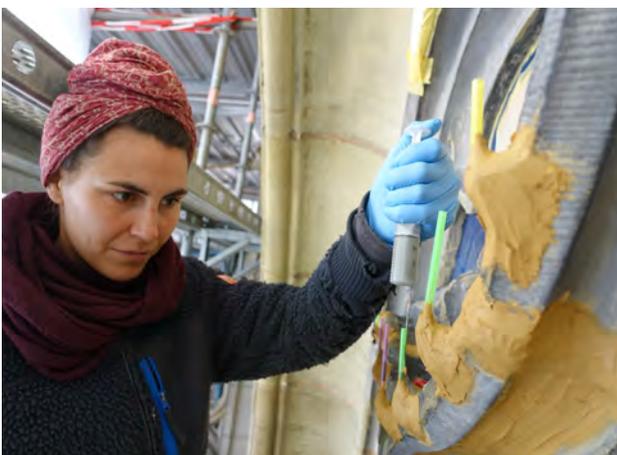
Seite 27

o.l.	Aussergewöhnlich starker Schaden an den Massnahmen von 2002, verursacht durch eine darüberliegende undichte Fuge.
o.r.	Eine Mörtelergänzung von 2002 mit einer leichten Rissbildung (Pfeil).
m.o.l.	Vor dem Abdecken mit Vlies werden die frischen Mörtelergänzungen mit schmalen Gitterstreifen als Distanzhalter geschützt.
m.u.l.	Verfüllen der Risse mit Mikroement.
m.r.	Schutz der Mörtelergänzungen vor Austrocknung.
u.l.	Die Trinkröhrchen werden als Einfüllhilfe angebracht und mit Ton befestigt.
u.r.	Stärkere Rissbildungen werden mittels 2-mm Gewindestangen armiert.

Teile des Gerüsts werden weiterhin stehen bleiben, da dieses der Erschliessung und Entfluchtung des Mittelschiffgewölbes dient. Deshalb soll 2023 die Gelegenheit genutzt werden, eines der frühen Restaurierungsprojekte an den unteren Bereichen in den Feldern 65-75 wieder unter die Lupe zu nehmen. Diese Abschnitte waren zwischen 2002 und 2004 letztmals restauriert worden. Erste Beobachtungen aus den Kartierungen zeigen hier, dass die Methoden um eine weitere Kartierungsebene verfeinert werden müssen, nämlich die Ebene der früheren Restaurierungsmassnahmen. Dabei müssen u. a. neue Schadensbilder kartiert werden – beispielsweise Hohlstellen und leichte Flankenrisse an alten Aufmörtelungen.

Besonders interessant sind die Oberflächen, welche damals mit Kieselsäureester gefestigt worden waren. Es zeigt sich, dass bestimmte Expositionen nach zwei Jahrzehnten wieder leicht abzusanden bzw. abzuschuppen beginnen. Mit der Kartierung konnten Erkenntnisse über dieses an sich bekannte Phänomen gewonnen werden. Es zeigte sich, dass die Degradation der Festigung vor allem in den Bereichen mit stärkerer Wasserbelastung fortgeschritten ist. Dies betrifft hier vor allem die unteren, dem Schlagregen stärker ausgesetzten Bereiche. Im Herbst wurde eine längere Trockenperiode genutzt, um betroffene Bereiche erneut mit Kieselsäureethylester zu festigen.

Kleine Massnahmen wie Risssschliessungen und Mörtelergänzungen werden 2023 umgesetzt. Nach rund 20 Jahren werden wir also mit geringem Aufwand die Lebensdauer dieses Bauteiles erheblich verlängern können. Die Erfahrungen, die 2019 an der Eckfiale Süd des Westwerks (Pfeiler 5 Süd) gemacht worden waren, haben sich hier bestätigt: eine kontinuierliche Beobachtung und kleine Interventionen tragen deutlich zur Reduktion späterer grosser Eingriffe in die Bausubstanz bei. Eine interessante Erkenntnis liegt darin, dass auch nach dieser zweiten Festigung keine aussergewöhnlichen Phänomene festzustellen sind. Das Verhalten der Flächen war hier in keiner Hinsicht ungewöhnlich, sodass mit der gewohnten Technik gearbeitet werden kann.

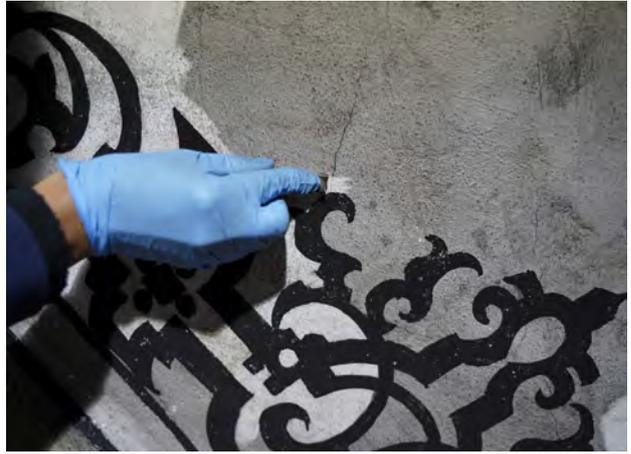
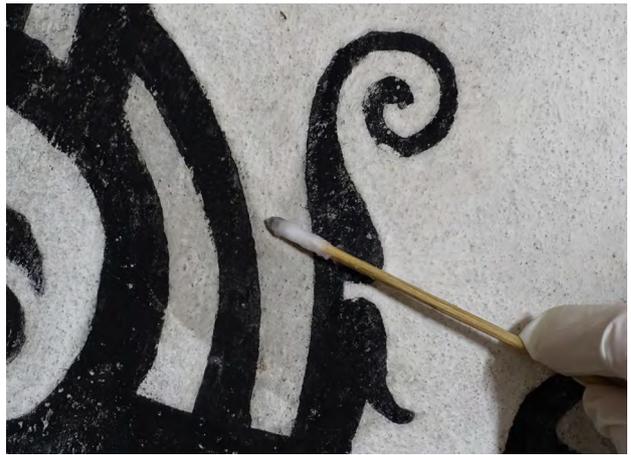
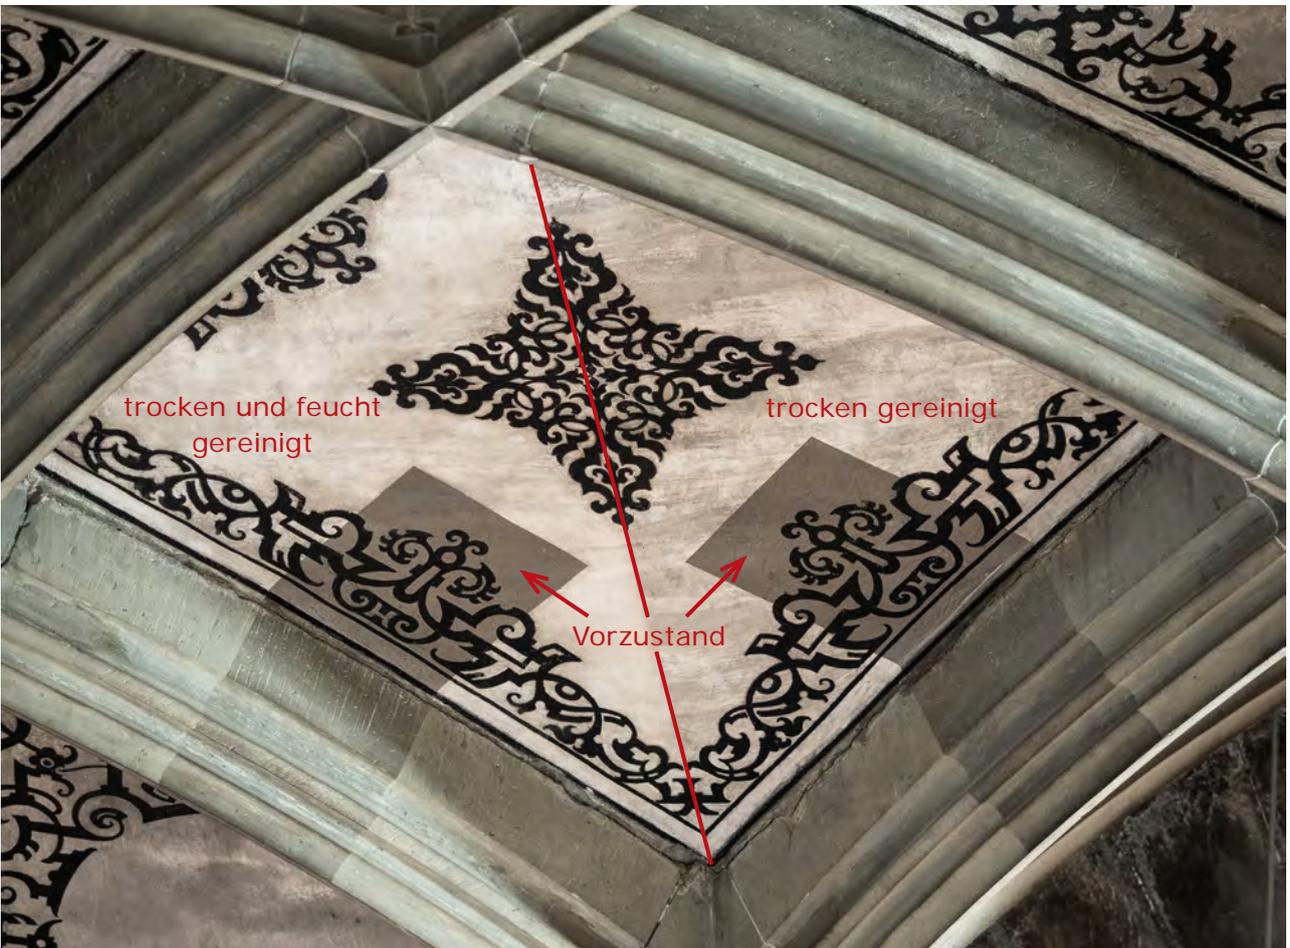
Seite 31

- o.** **Die Läufer Spuren an den Rippen treten nach der Trockenreinigung dunkel hervor.**
- m.l. und m.r.** **Musterfläche zum Retuschieren der dunklen Rückstände.**
- u.l.** **Silikatkreiden in unterschiedlichen Farbtönen.**
- u.r.** **Die Retuschen werden mit Silikatkreiden ausgeführt.**

Die Malerei in den Gewölbekappen ist im Laufe der Zeit durch unterschiedliche Eingriffe bereichsweise überarbeitet worden, die heute unter anderem als kleinere Retuschen, aber auch als grössere Ergänzungen in Erscheinung treten. Da diese Ergänzungen damals an den dunklen Farbton der verschmutzten Oberflächen angepasst wurden, heben sie sich nun nach der Reinigung deutlich vom Hintergrund ab. Durch bereits geplante Retuschen sollen diese Stellen am Ende farblich integriert werden, damit sie den Gesamteindruck nicht stören.

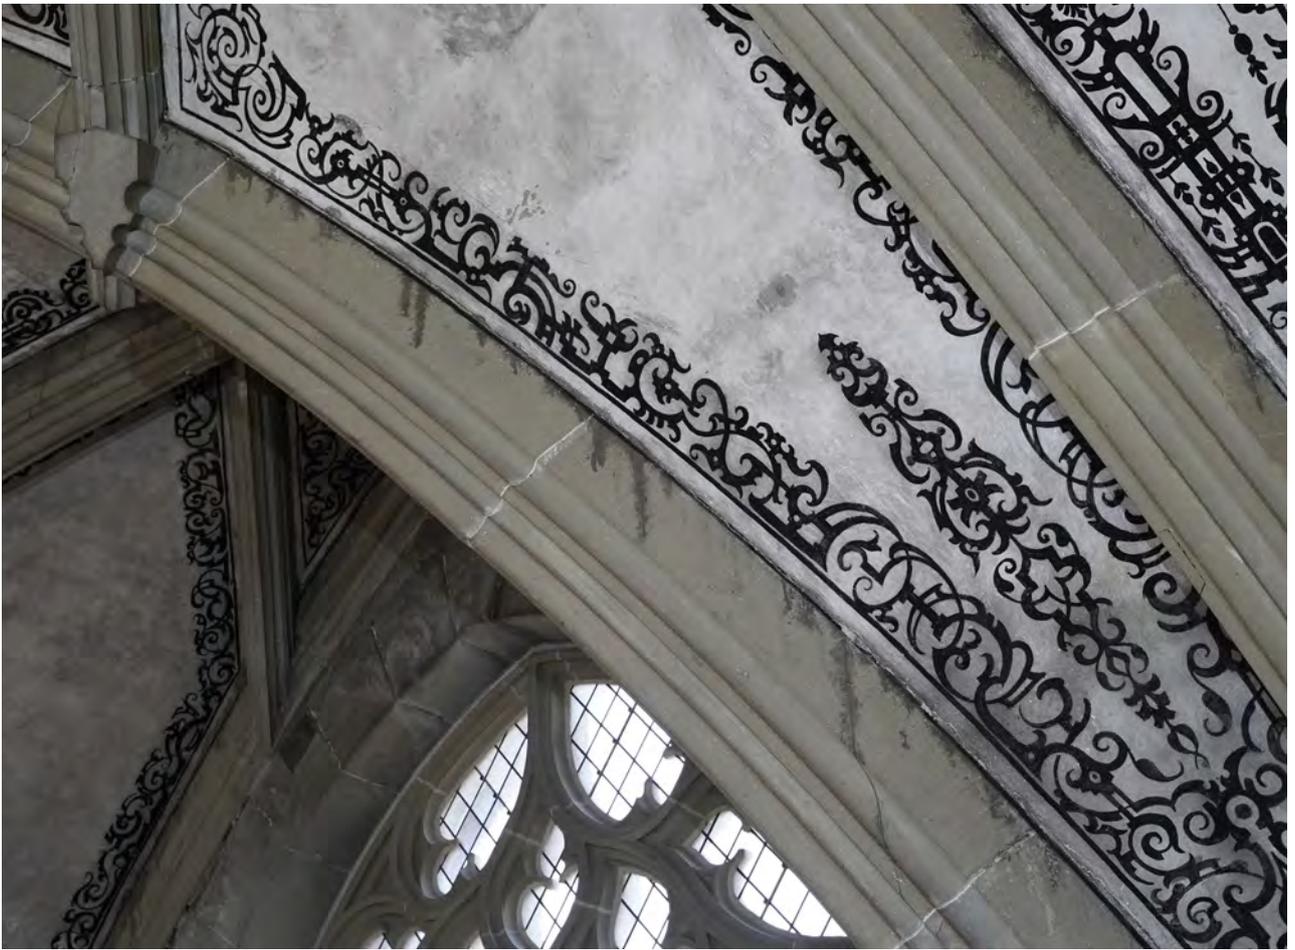
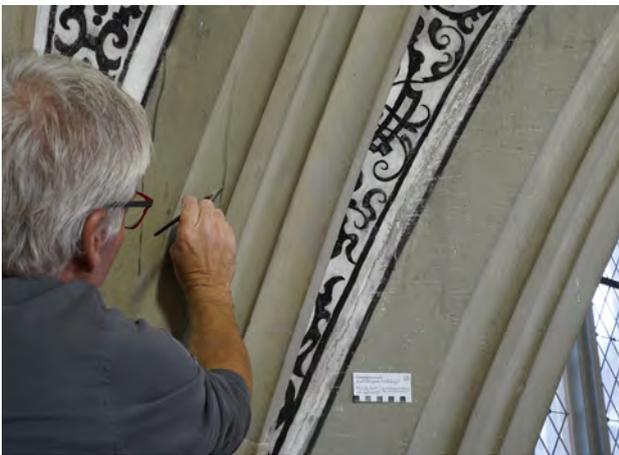
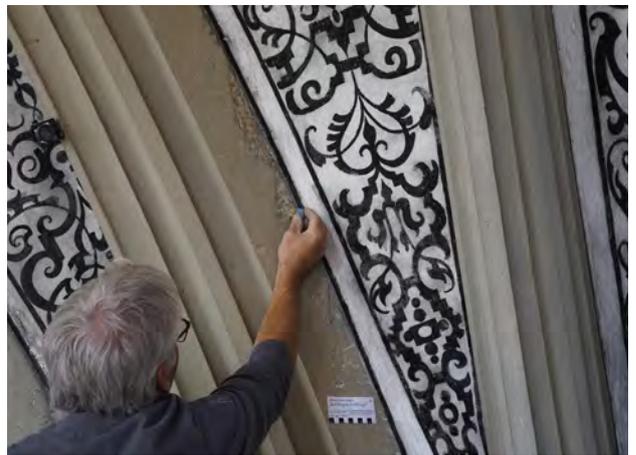
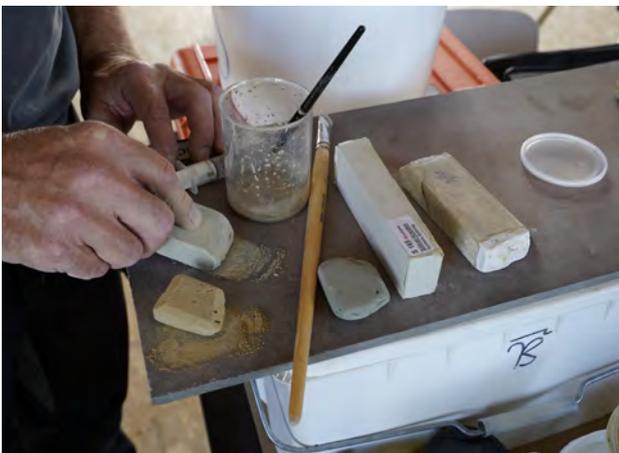
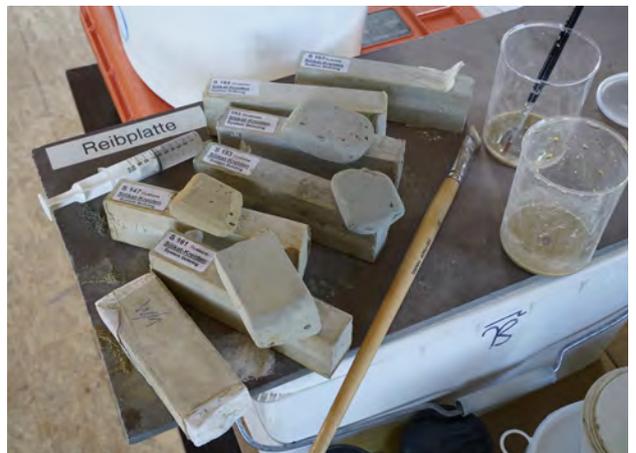
- o.l.** **Blick auf die Baustelle. Fast alle Kappen sind schon trocken gereinigt.**
- o.r.** **Bei der Reinigung mit den Naturlatexschwämmen wird sorgfältig um die schwarzen Ornamente herum gereinigt.**
- m.r.** **Feuchtreinigung (mit Wasser) in einem zweiten Schritt mit zugeschnittenen Saugschwämmen und Watterollen. Hier muss im Bereich der Ornamente äusserst vorsichtig gearbeitet werden.**
- u.** **Musterkappe mit Vergleichsflächen: Vorzustand gegenüber trocken gereinigt und Vorzustand gegenüber trocken und feucht gereinigt.**

Nach dem Start der Arbeiten 2021 mit umfangreichen Reinigungsmaßnahmen wurde 2022 die Trockenreinigung des gesamten Gewölbes nahezu abgeschlossen. Schon nach diesem ersten Arbeitsschritt wirkt der Raum um einiges heller. Einzelne Referenzflächen veranschaulichen weiterhin den deutlichen Unterschied zum Zustand vor der Reinigung. Die Kappen zeigten nach der Trockenreinigung über das gesamte Gewölbe hinweg ein inhomogenes Bild. Bereits bei den 2021 ausgeführten Musterflächen wurde jedoch festgestellt, dass mit einer anschließenden Feuchtreinigung mit Wasser ein relativ einheitliches Ergebnis erzielt werden kann. Entsprechend wurde beschlossen, diesen Arbeitsschritt einzuschieben. Auch dieser zweite Reinigungsschritt bedeutet einen grossen Aufwand; zum einen aufgrund der Menge an Gewölbeflächen, zum anderen, weil auch bei der Feuchtreinigung die schwarze Malschicht (Leimfarbe) ausgespart und somit mit grosser Sorgfalt um die Ornamente herum gereinigt werden muss. Gegen Ende des Berichtsjahres waren bereits mehrere Kappen feucht gereinigt und es konnte ein Eindruck des Schlusszustands über eine grössere Fläche hinweg beurteilt werden. Wie aufgrund der Musterflächen zu erwarten war, konnten die Verschmutzungen, welche sich trocken nicht entfernen liessen, durch die Feuchtreinigung weiter reduziert werden. Es entsteht somit ein ruhiges Gesamtbild, ohne dass dabei Substanzverluste zu beklagen wären. Die naturwissenschaftlichen Untersuchungen der Malschicht haben gezeigt, dass durch eine sensible Feuchtreinigung die vorhandene Patina bestehen bleibt.

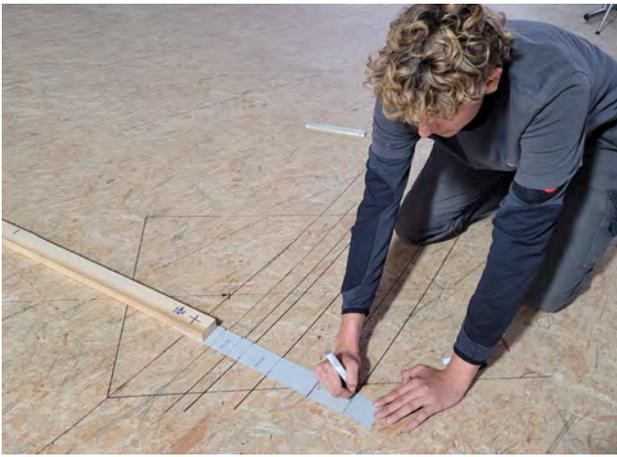
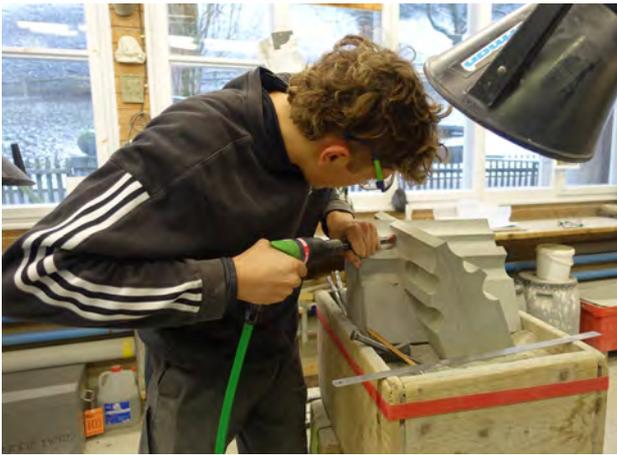
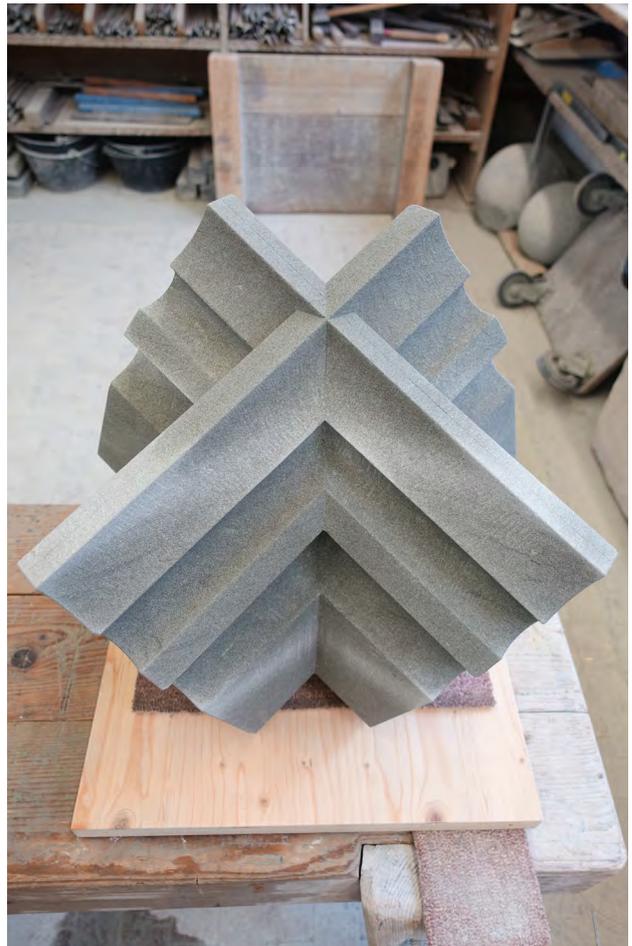
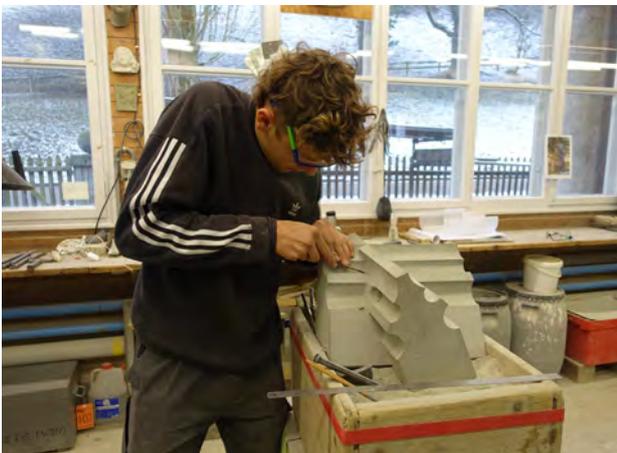
Anfertigung eines Modells durch Lehrling Lorin Soltermann

- o.l.** Aufmass des Bogenradius und Abtragen der Profilabstände.
- o.r.** Ausgearbeiteter Rohling aus Gurtensandstein mit angezeichneten Profilen.
- m.l.** Die Profile werden mit dem Drucklufthammer ausgearbeitet. Um die empfindlichen Kanten zu schützen, wird das Werkstück in einer Sandkiste bearbeitet.
- u.l.** Ausarbeiten der Gehrungslinien.
- u.r.** Fertige Rippenkreuzung.

Aufgrund der technologischen Befunde haben sich auch unsere Erkenntnisse über die Konstruktion und den Aufbau des Gewölbes verdichtet. Zur Veranschaulichung wurde ein Modell einer Gewölbekappe hergestellt, an welchem die verschiedenen Arbeitsschritte und Techniken – vom Ausmauern der Gewölbekappen über das Auftragen der Kalktünche und das Anlegen der Lochpausen bis hin zum Aufmalen der Ornamentik mit Leimfarbe – rekonstruiert werden können. Gleichzeitig stellte unser Lehrling Lorin Soltermann zur Prüfungsvorbereitung eine Kopie einer Rippendurchdringung ca. im Mst. 1:2 her. Für das klassische Netzgewölbe musste der Radius ermittelt, die Profile aufgemessen und die entsprechenden Schablonen hergestellt werden. Die Herstellung des Musterstücks war im vierten Lehrjahr kurz vor Lehrabschluss eine besondere Herausforderung. Die Objekte, die bei dieser Arbeit entstanden sind, leisten u.a. bei Führungen wertvolle Dienste.
