Berner Münster-Stiftung
Tätigkeitsbericht 2022

Münsterbauleitung Bern, Juni 2023
Annette Loeffel, Hermann Häberli
Christoph Schläppi, Peter Völkle

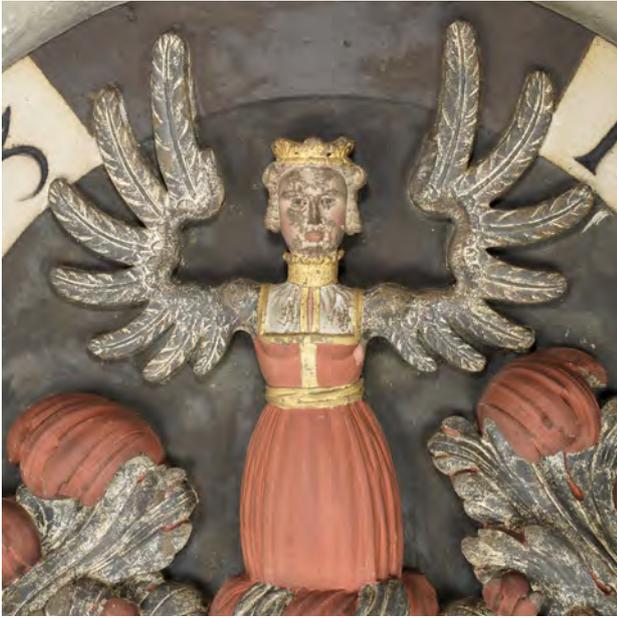
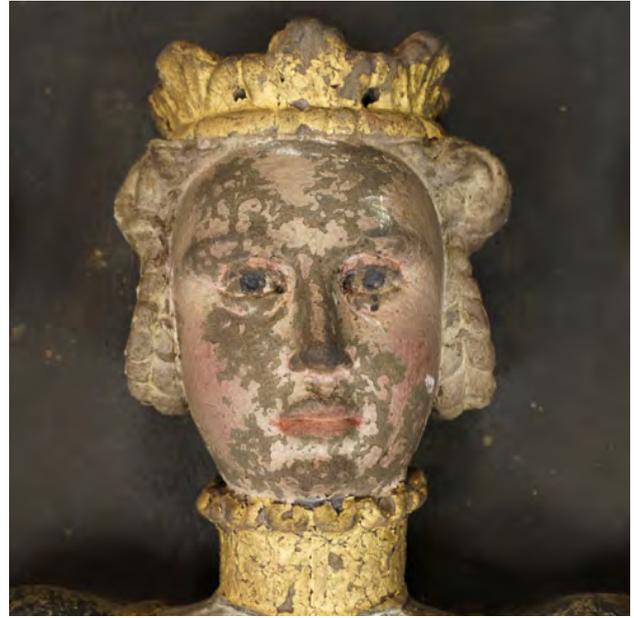
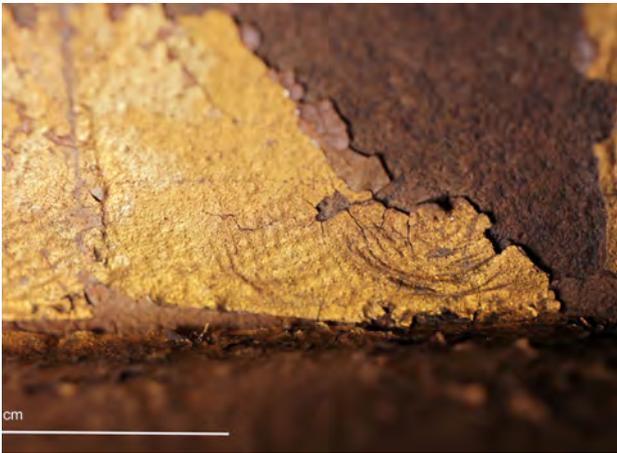
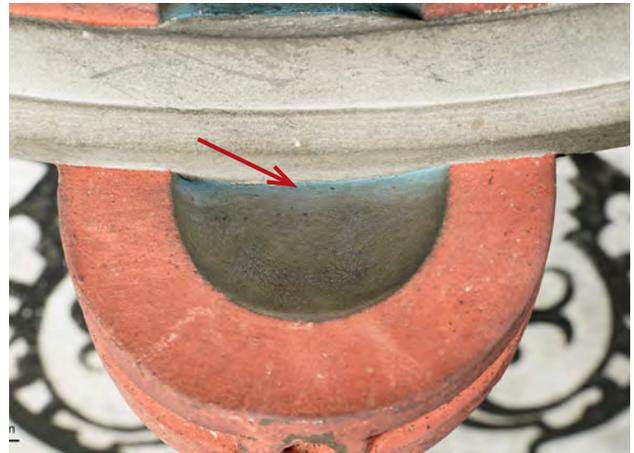
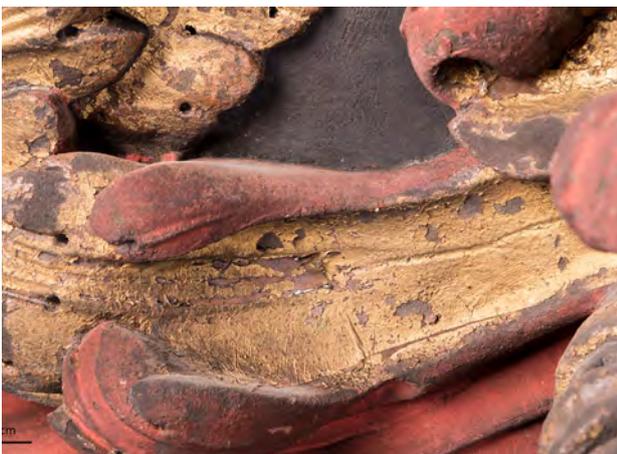
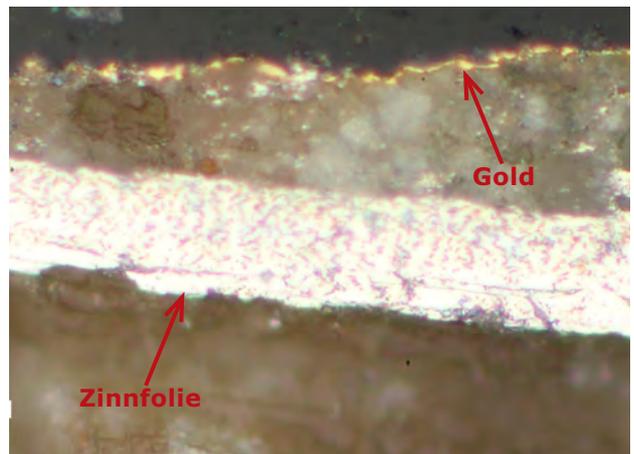
- o.l.** Die Wappensteine sind reich dekoriert und farbig gestaltet. Einige Farben erscheinen heute stark verdunkelt wie hier die Hintergrundfläche.
- o.r.** An anderer Stelle zum Beispiel beim Kopf der Figur ist die Farbe bereits stark abgeblättert.
- m.l.** Fehlstellen und instabile Bereiche bei den Blattmetallaufgaben.
- m.r.** In den Vertiefungen ist stellenweise noch die ursprüngliche Farbigkeit (hier Blau) zu erkennen.
- u.l.** Schadensbilder an den Metallaufgaben.
- u.r.** Metallaufgaben (Zinn und Gold) im Querschliff.

Um den maltechnischen Aufbau und auch die Ursachen für die Verfärbungen zu verstehen, wurden unterschiedliche naturwissenschaftliche Untersuchungen durchgeführt. Die einzelnen Farbflächen und Blattmetallaufgaben wurden mit Hilfe der Röntgenfluoreszenzanalyse durch Dr. Christine Bläuer untersucht. Die Ergebnisse ergaben erste Hinweise auf die verwendeten Pigmente und Blattmetalle. Zudem stellte die Analyse im Zusammenhang mit restauratorischen Untersuchungen eine wichtige Grundlage für weiterführende, invasive Analysen dar, die ebenfalls durch Dr. Christine Bläuer vorgenommen wurden. Anhand von Querschliffen und Streupräparaten konnte der Malschichtaufbau besser nachvollzogen bzw. konnten verwendete Pigmente bestimmt werden. So wurde für die Ausmischung der Farben die Verwendung von Bleiweiss, Bleigelb, Bleizinnigelb, Mennige, Zinnober, gelbem und rotem Ocker sowie grüner Erde, grünem Kupferpigment, Smalte und Azurit nachgewiesen. Für die Umsetzung silberfarbener und goldener Flächen war Zinnfolie bzw. vergoldete Zinnfolie angelegt worden.

Zudem konnte anhand der Querschliffe nachvollzogen werden, dass die Verfärbung der Malschicht nicht durch Veränderungen der Pigmente oder durch Verfärbungen innerhalb der Malschichtmatrix verursacht worden ist. Weiterführende Untersuchungen durch das Labor des Schweizerischen Instituts für Kunstwissenschaft (SIK) sollen nun klären, ob die altersbedingten Farbveränderungen möglicherweise durch Bindemittelanreicherungen an der Oberfläche oder die Anwendung dünner Überzüge oder eingefärbter Lasuren verstärkt worden sind.

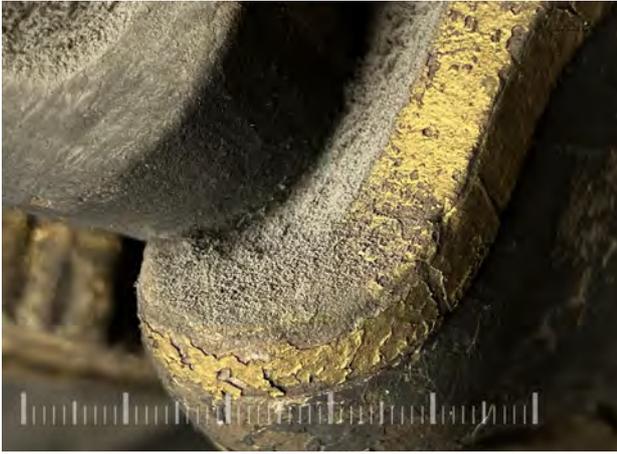
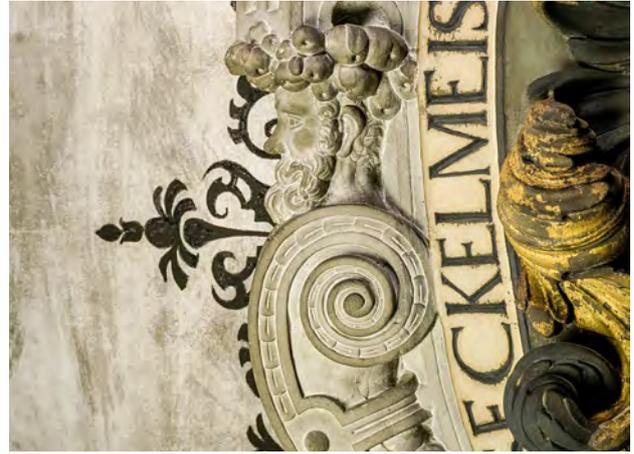
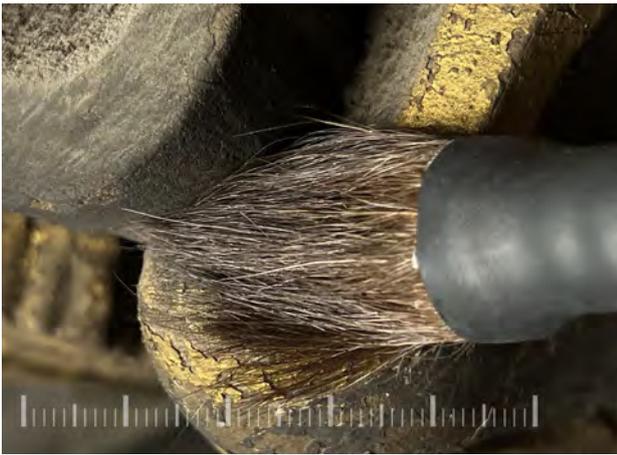
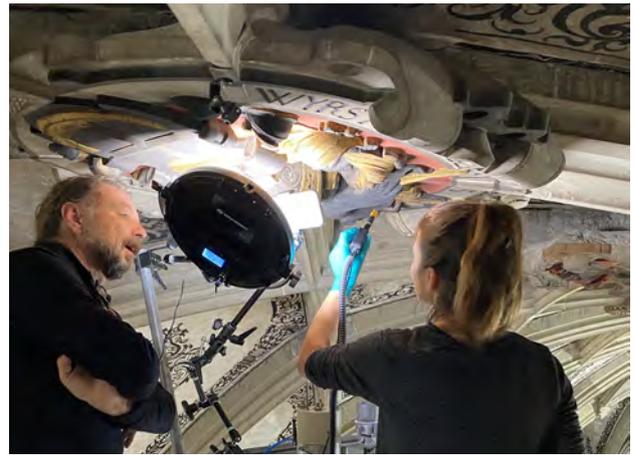
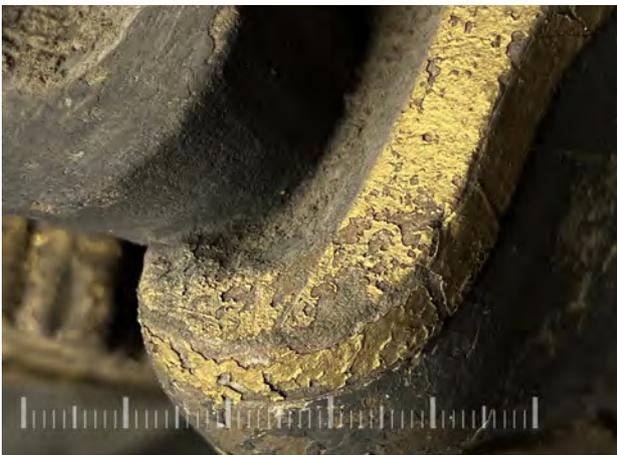
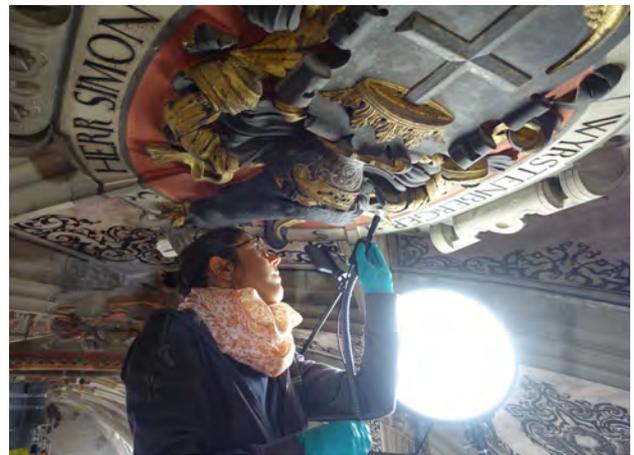
Seite 41

o.l.	Staubauflagen an einem Wappenstein. Zustand vor der Reinigung.
o.r.	Aufwendig gestalteter Zierkopf an einer Kartuschenrahmung.
m.o.l.	Sorgfältige Reinigung mit einem Druckluftsaugblasgerät mit speziellen Pinselaufsätzen.
m.o.r.	Erste Tests des Druckluftsaugblasgeräts an einem Schlussstein zusammen mit Raymond Bunz.
m.u.l.	Zustand nach der Reinigung.
m.u.r.	Mit dem Druckluftsaugblasgerät werden die Wappensteine sorgfältig gereinigt.
u.l.	Aufstehende Blattmetallaufgaben im Vorzustand (Musterfläche).
u.r.	Zustand nach der Konsolidierung (Musterfläche).

Schwerwiegendere Fassungsschäden in Form von Substanzverlust oder stark instabilen Bereichen können vorrangig an Flächen mit Blattmetallaufgaben verzeichnet werden. Dies lässt sich insbesondere durch materialimmanente Schadensprozesse, den technischen Aufbau sowie die Ausführung dieser Partien begründen. So können beispielsweise wiederholt Spuren beobachtet werden, die auf ein Anlegen der sehr dicken Zinnfolie auf eine noch zu feuchte Grundierungsschicht hinweisen. Durch den anschliessenden Trocknungsprozess dieser Schicht kam es zu Spannungen, die die Haftung der Blattmetalle auf dem Untergrund verminderte.

Das nun zur Anwendung kommende Druckluftsaugblasgerät besitzt einen Zylinder mit einer speziellen Düse, welche gleichzeitiges Arbeiten mit Druckluft und Saugkraft ermöglicht. Die Reinigungsdüse, auf der unterschiedliche Pinselaufsätze aufgesteckt werden können, sitzt am Druckluftschlauch. Je nach Schädigung der Malschicht werden unterschiedliche Reinigungspinsel verwendet. An Flächen mit sehr instabilen Blattmetallaufgaben wird fast ausnahmslos mit Fehhaarpinseln (Eichhörnchenhaar) gearbeitet. Durch einen Doppelanschluss kann zusätzlich parallel mit einem Druckluftmikrowerkzeug mit Pinselaufsätzen gearbeitet werden. Durch die Vibrationsfunktion dieses Gerätes kann auch der durch Kondensation mit dem Untergrund verfestigte Schmutz gelockert und anschliessend abgesaugt werden.

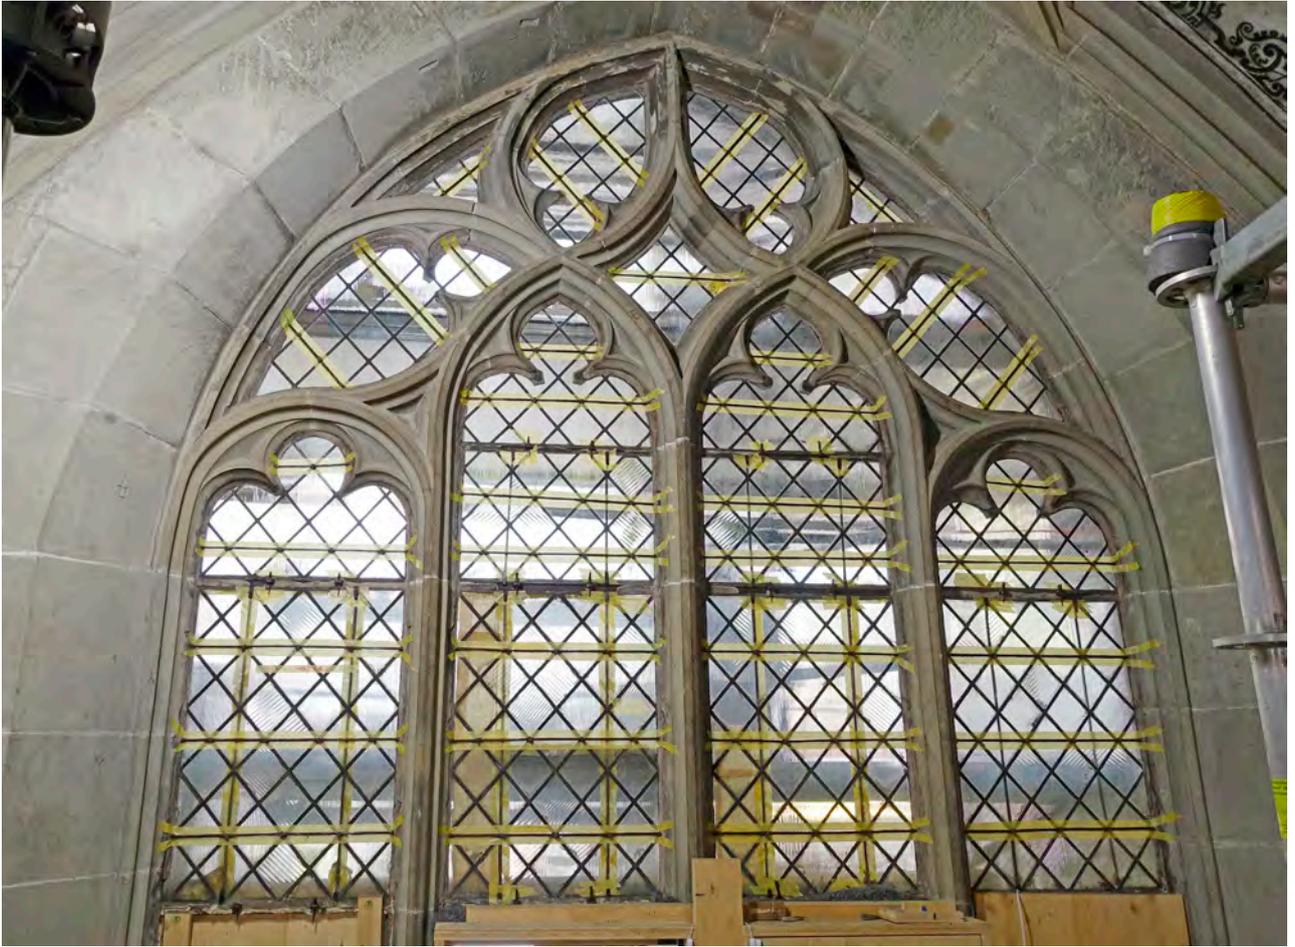
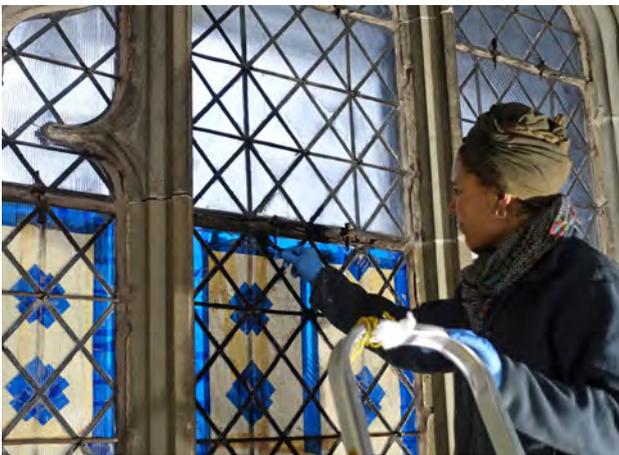
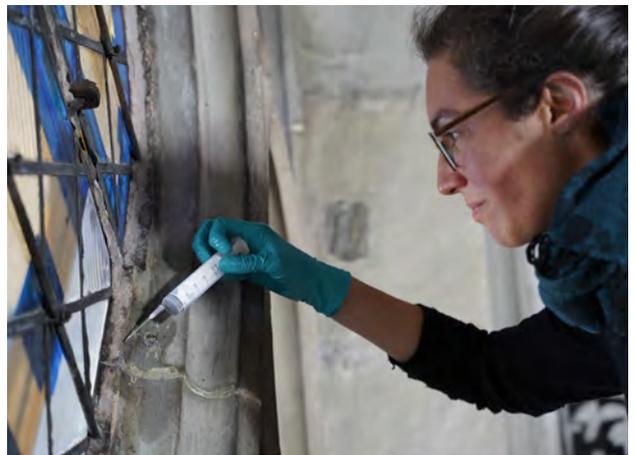
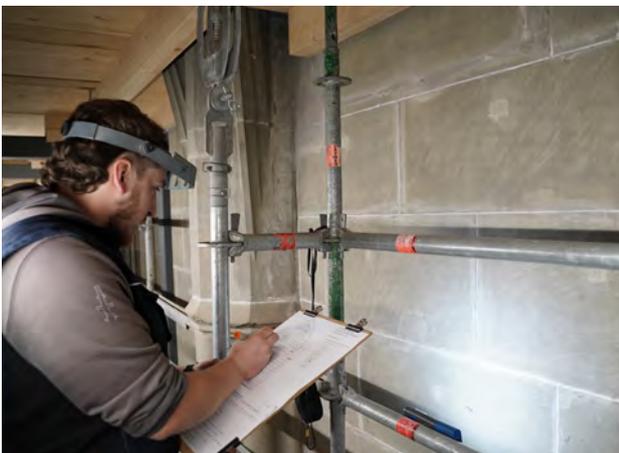
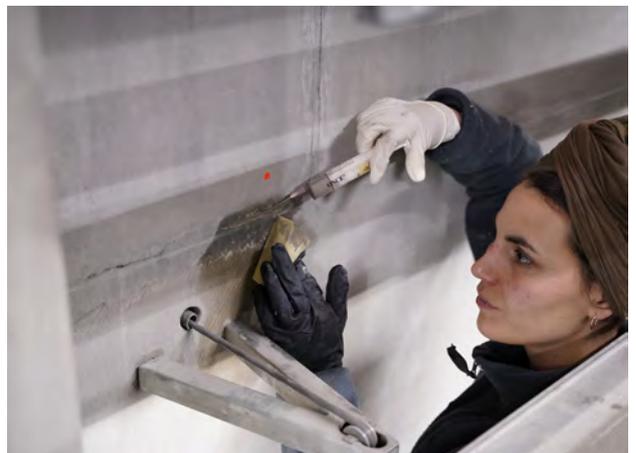
Seite 43

- o.** **Für die Behandlung der Windeisen wurden die angrenzenden Fenstergläser mit schwach klebendem Abdeckband geschützt.**
- m.l.** **Vorsichtige Reinigung der Windeisen und Sturmstangen.**
- m.r.** **Die instabilen historischen Kittungen werden partiell gefestigt.**
- u.l.** **Kleinste Farbreste werden mit der Kopflupe und zusätzlichem Licht gesucht und auf Plänen vermerkt.**
- u.r.** **Lockere Fugenmörtel und offene Risse werden mit Kalkmörtel injiziert und stabilisiert.**

Nachdem die Trockenreinigung der Wände vergangenes Jahr bereits abgeschlossen war, wurde mit der Trocken- und Feuchtreinigung der Masswerke und der Fenstergläser fortgefahren. Dabei galt es, Fugenmaterialien und alte Mörtel zu sichern und kleine Anböschungen vorzunehmen. An den beiden originalen Obergadenfenstern 60 und 70 wurden die letzten Verglasungen von 1831 angetroffen. Das Rautenglas war damals nicht mit einem Leinölkitt, sondern mit einem Kalkmörtel mit Eisenanteil eingekittet respektive befestigt worden. Dieser Mörtel ist beinahe komplett erhalten und vereinzelt auch auf den Sturmstangen vorzufinden. Er war zeitgleich auch im Aussenbereich als Ergänzungsmörtel verwendet worden. Mit partiellen Festigungen und Stützkittungen konnten diese historischen Kittungen erhalten werden. An Stellen, wo sich die Anwendung des Mörtels nicht bewährt hatte und dieser nicht mehr vorhanden ist, wurden Kittungen mit Leinöl-Kreide-Kitt ausgeführt. Die Sturmstangen und Windeisen wurden gereinigt und wo nötig auf Ölbasis rostschutzbehandelt (Owatrolöl). Parallel zu den Arbeiten an den Fenstern wurden die Wandflächen partiell feuchtgereinigt, da sich hier der Schmutz, vor allem ober- und unterhalb der Fenster, durch Kondenswasser besser hatte binden können. Daneben galt es, sämtliche Fugen- und Ergänzungsmörtel und Putzflächen aus verschiedensten Epochen zu sichern, fehlendes zurückhaltend zu ergänzen und offene Risse zu schliessen. Die Arbeiten setzten somit eine komplexe Vorgehensweise mit verschiedenen Reinigungen, Metallarbeiten, Festigungen, Mörtelergänzungen und Kittungen voraus.

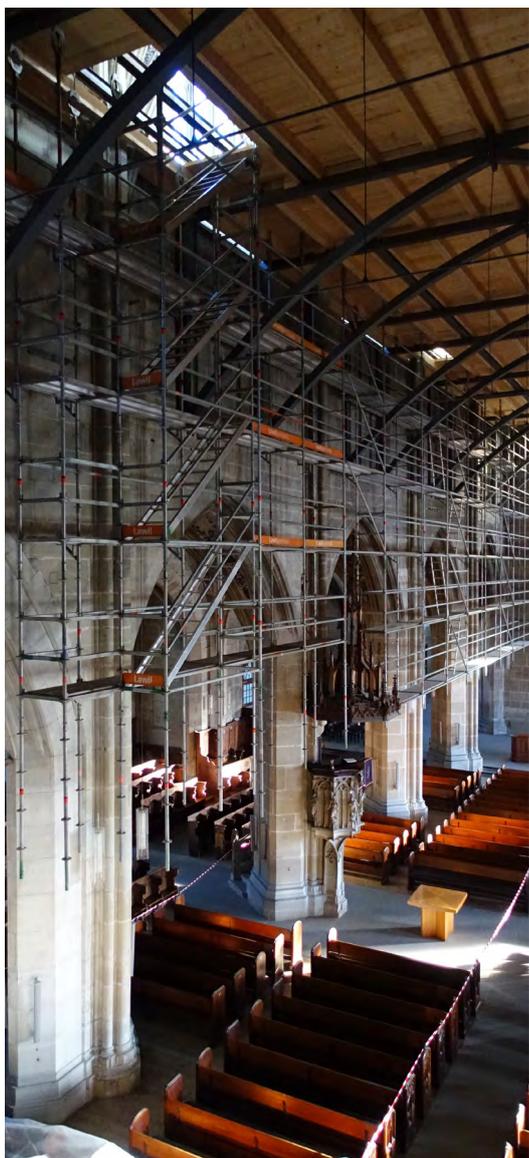
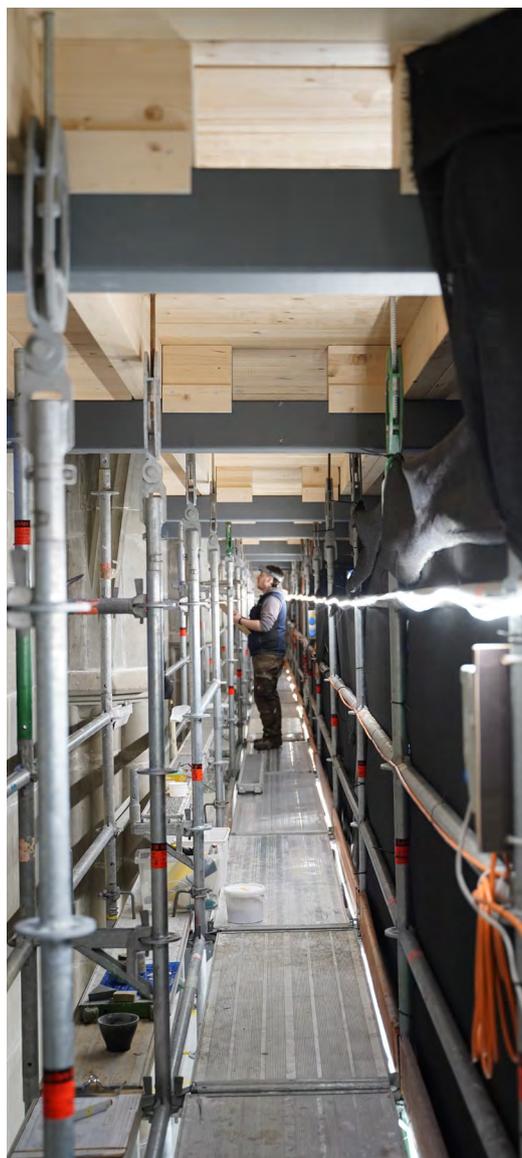
- o.l.** Eine instabile Zone im historischen Ausgleichsputz (vermutlich 1573) im Vorzustand mit sichtbaren Rissen.
- o.r.** Sturmstange mit Windeisen (bauzeitlich, 1831) des Masswerkfensters Obergaden 70 Nord im Vorzustand mit Verschmutzungen und Rost.
- m.l.** Zwischenzustand nach der partiellen Festigung mit Kieselöl und der Sicherung der freistehenden Putzkanten mit Kieselöl (unterer Bildbereich).
- m.r.** Zwischenzustand nach der Reinigung und Rostschutzbehandlung.
- u.l.** Mit Injektionen wurden die offenen Risse geschlossen und der Ausgleichsputz somit stabilisiert, Schlusszustand.
- u.r.** Mit Leinöl-Kreide-Kitt wurden die fehlenden Kittungen ergänzt.

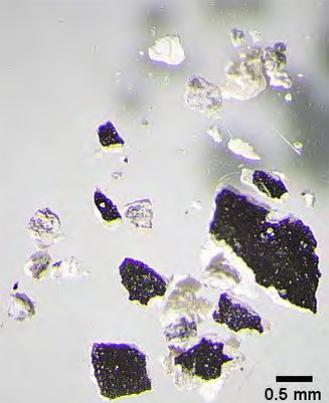
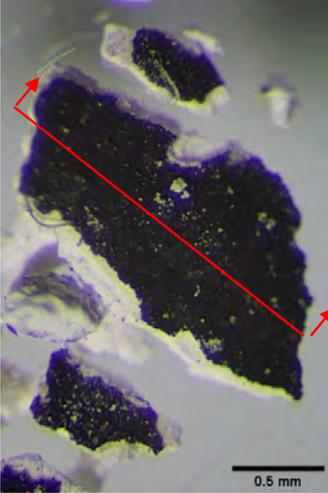
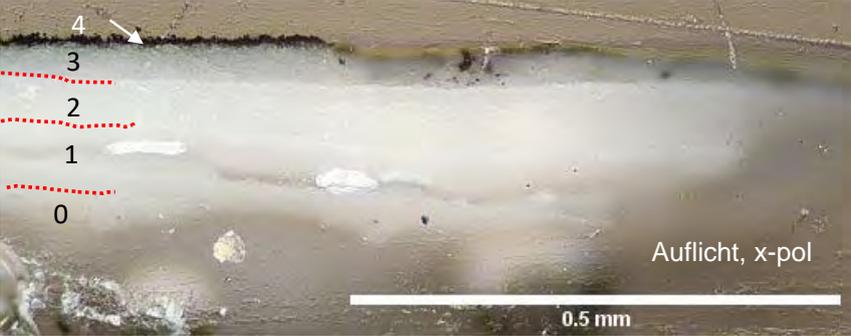
<p>Makrobilder Mit QS-Schnittlinie; Pfeile: Blickrichtung im QS</p>

<p>Querschliff 0 Mörtel? oberfläche 1 Opakes Weiss, in sich gerissen, bis $\sim 60 \mu\text{m}^1$ 2 opakes Weiss, $\sim 90\text{-}100 \mu\text{m}^2$ 3 transluzides Weiss, $\sim 25 \mu\text{m}^3$ 4 Schwarz, $\sim 5 \mu\text{m}^4$</p>

<p>FTIR-Analyse Ergebnisse</p>	<p>FTIR Splitter ohne Mörtel (FTIR-Spektren: Anhang Figur 4): Oberfläche: Calcit, sehr viel Calciumoxalat, wenig Gips, Spuren organischer Reste Rückseite: fast reiner Calcit</p>

o. **Mittelschiffgewölbe: Untersuchung der Stratigrafie im Bereich eines Ornaments.**

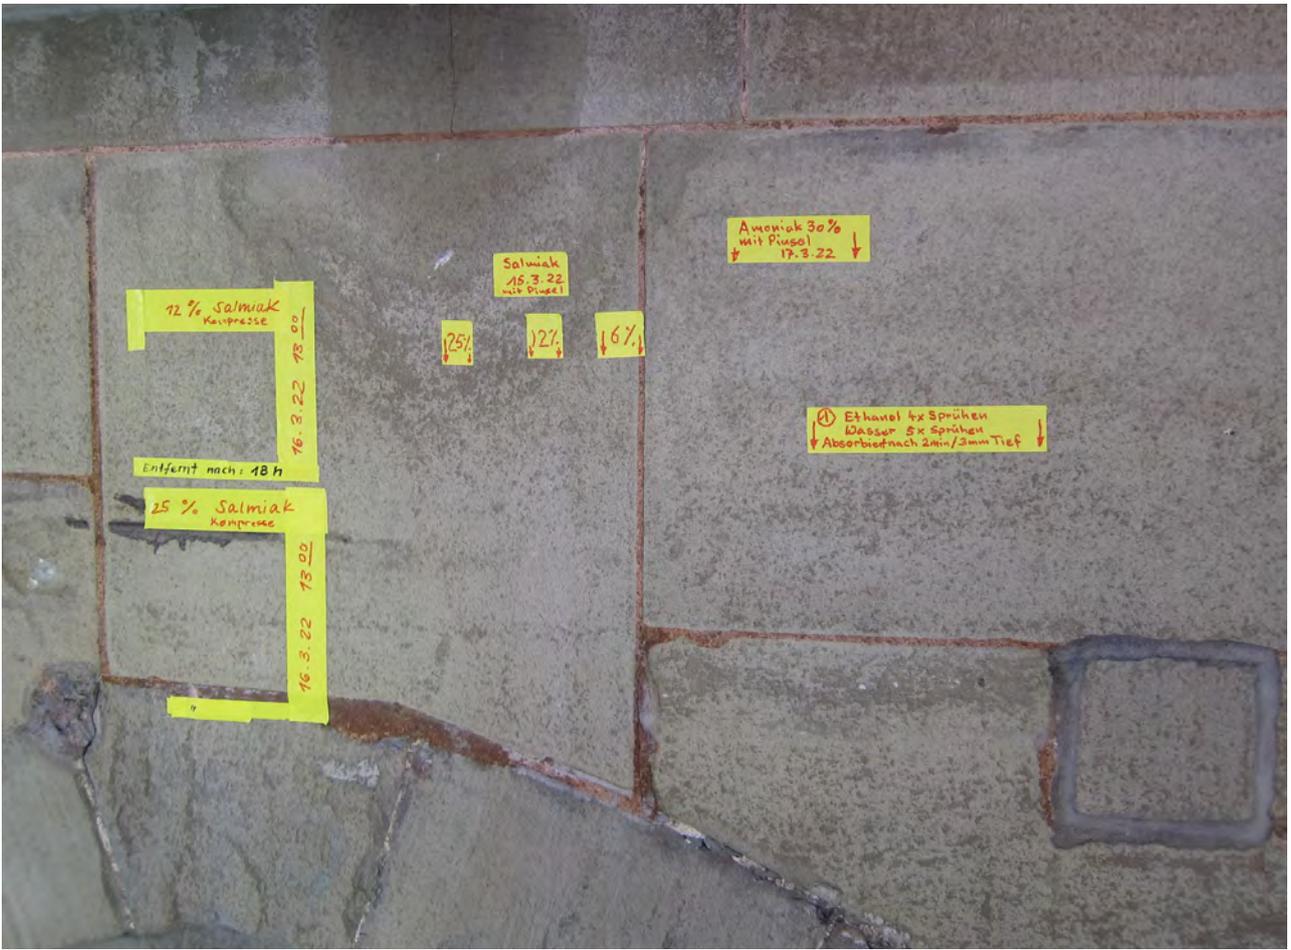
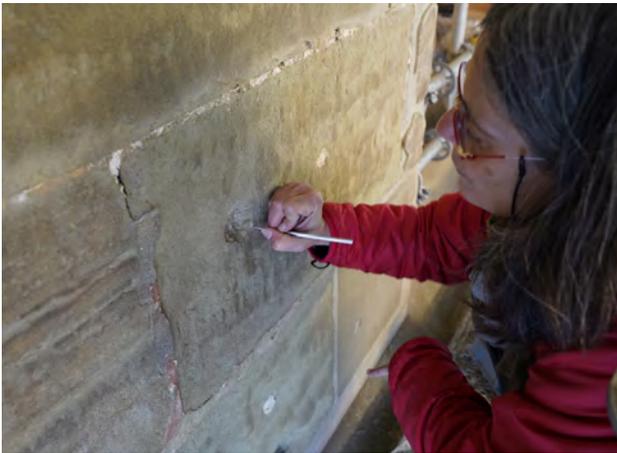
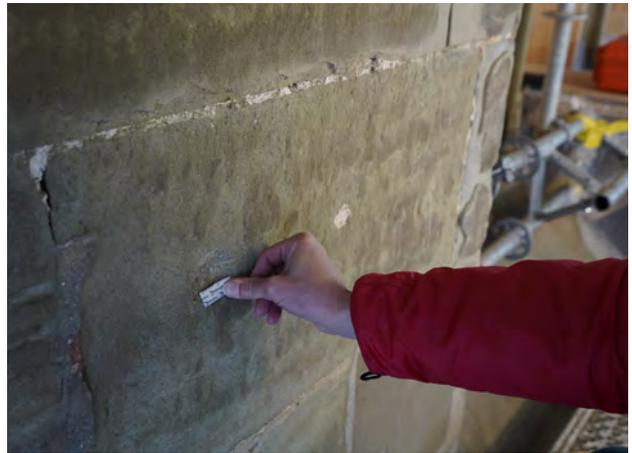
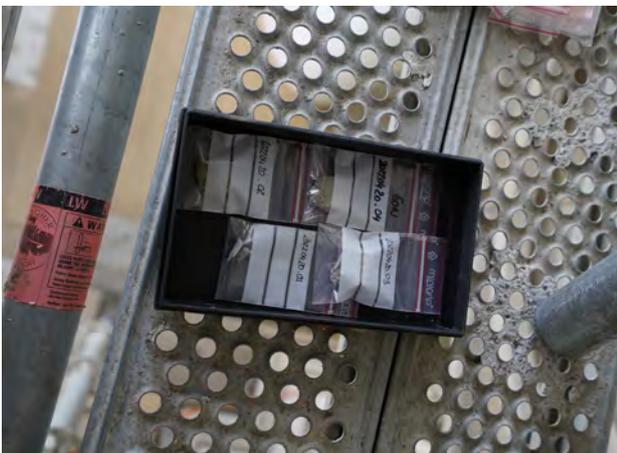
Seite 51

o.	Obergadenwand 70 Nord: Versuchsfläche zur Reduzierung der Hydrophobie.
m.l.	Kratztest zur Überprüfung der Festigkeit und Hydrophobie.
m.r.	Stripptest zur Prüfung des Festigkeitsprofils nach der Festigung.
u.l.	Probenentnahme zur Herstellung von Dünnschliffen.
u.r.	Dünnschliff zur Überprüfung der Eindringtiefe des Festigers mit Hilfe eines Rasterelektronenmikroskops (REM).

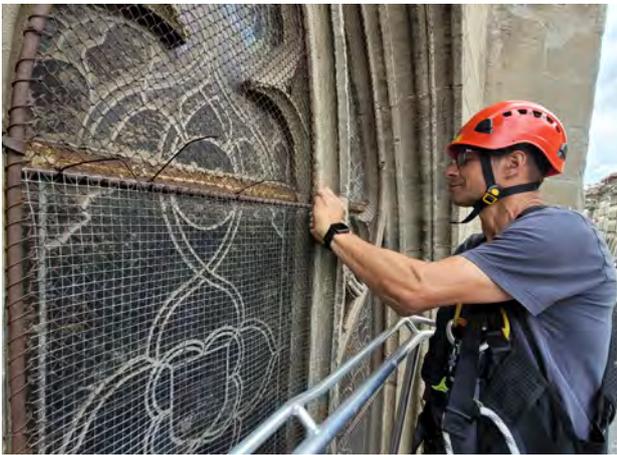
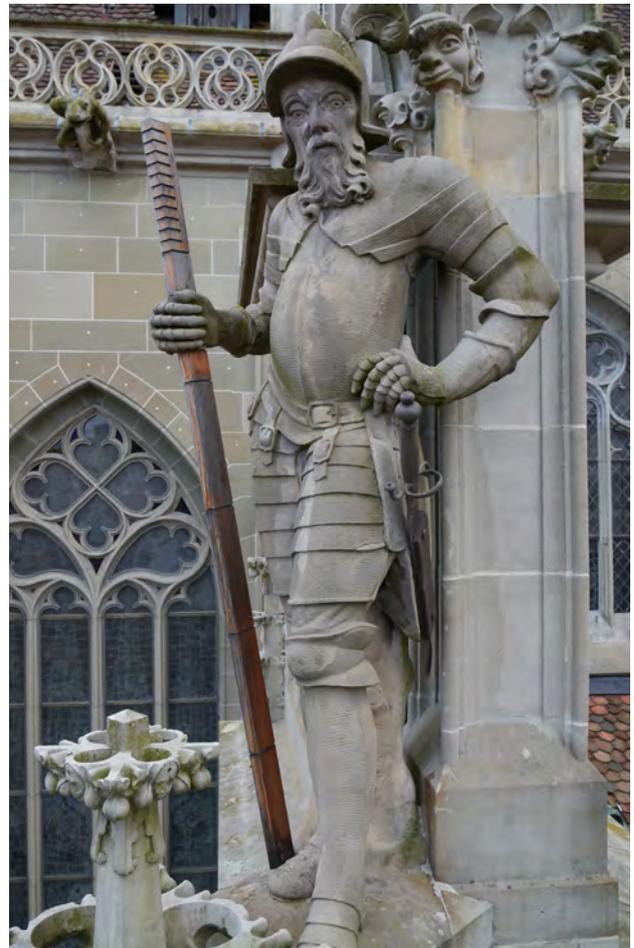
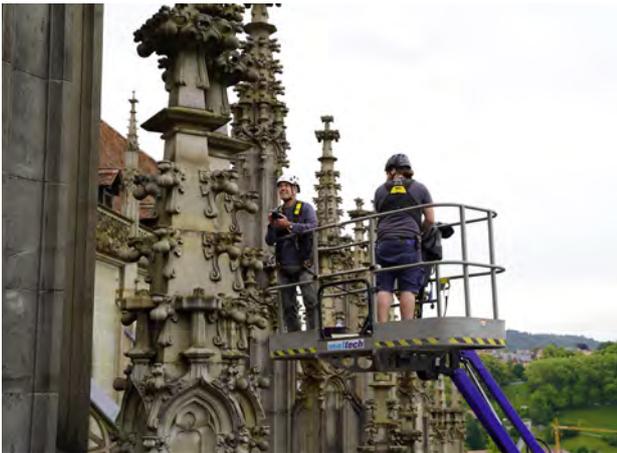
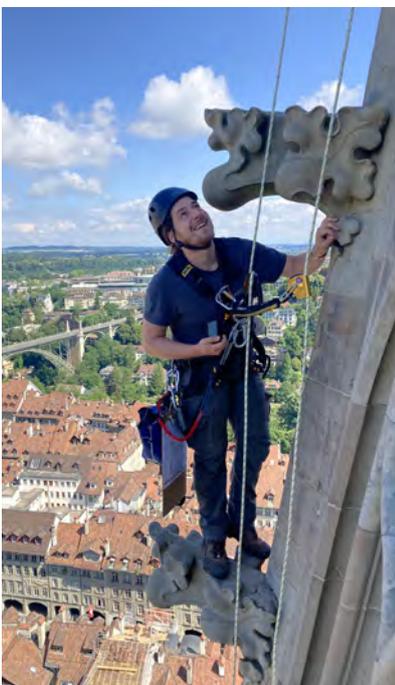
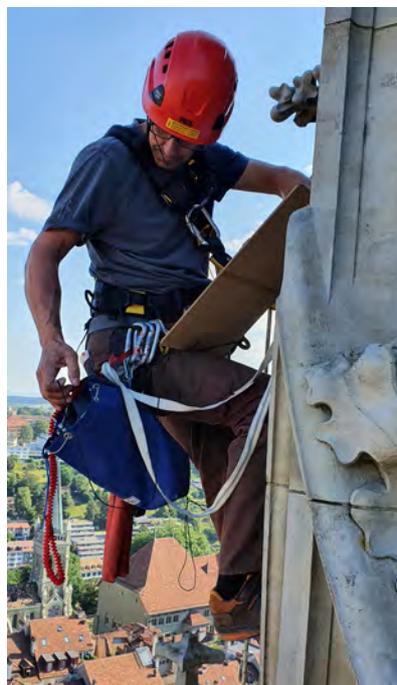
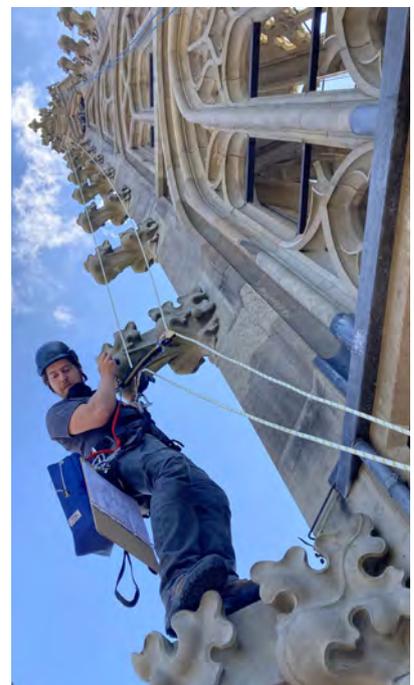
- o.l.** Provisorischer Ersatz eines defekten Fenstergitters.
- o.r.** Die sogenannte "Werkmeisterfigur" wurde 2016 restauriert und ist in einem guten Zustand. Aufgrund der damaligen Massnahmen (Metallrestaurierung, neue Messlatte aus Holz) muss die Figur besonders gut überwacht werden.
- m.l.** Die Überprüfung der Strebebfeiler erfolgte von der Hebebühne aus.
- u.l.** Arbeit im Seil mit persönlicher Schutzausrüstung (PSA) sowie doppelter Seilsicherung.
- u.m.** Die Dokumentation der angetroffenen Schäden ist in dieser Höhe eine besondere Herausforderung.
- u.r.** Turmhelm: Die Krabben aus Obernkirchener Sandstein können gut als Standfläche genutzt werden.

Ähnliche Befunde zeigten sich auch am Turm, welcher seit Abschluss der Restaurierung erstmals komplett angeschaut wurde. Die Kontrollen fanden, wie schon öfter, mit Unterstützung des Industriekletterers Urs Steiner und neu Markus Stauffer im Seil statt. Auch hier wurde fotografiert, dokumentiert, kartiert. Kleine Schadensbilder wurden aufgenommen und in einer Übersicht zusammengefasst. Der für die Arbeiten auf dieser Höhe erforderliche Aufwand ist gerechtfertigt. Vorweg darf festgestellt werden, dass sich die bisherigen Massnahmen am Turm sehr bewährt haben. Vor allem an den stark bewitterten Fassaden gegen Westen und Nordwesten herrscht allerdings eine starke Belastung der wasserführenden Bereiche. Hier wird es sicherlich sinnvoll sein, nach ca. 15 Jahren erstmals einen kleinen Bauunterhalt durchzuführen. Ein Interventionszyklus von ca. 15 bis 20 Jahren zeichnet sich an diesem Gebäudeabschnitt ab. Ein höherer Handlungsbedarf zeigt sich bei den Fugen, die durch Regen und Frost stark beansprucht werden.

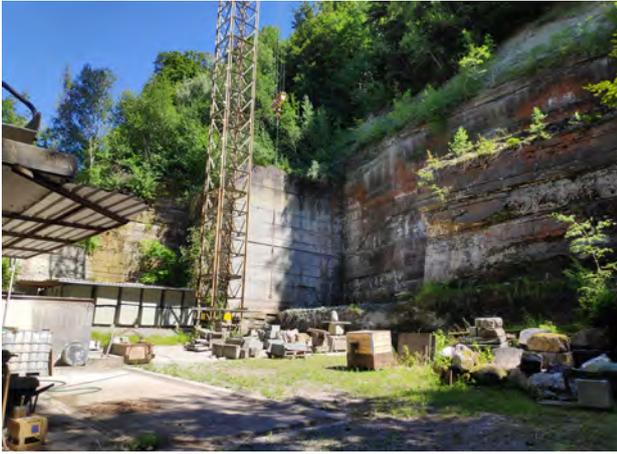
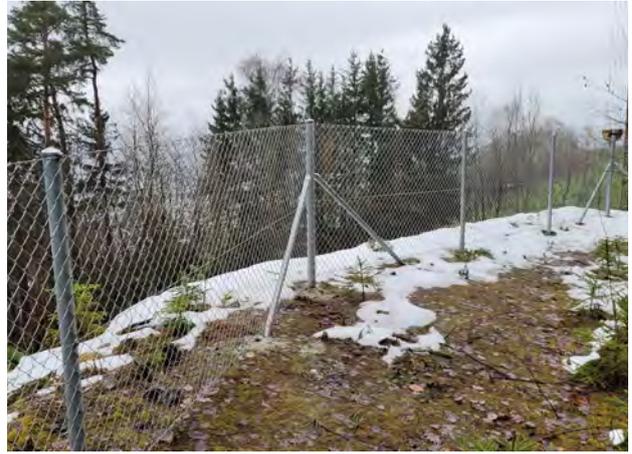
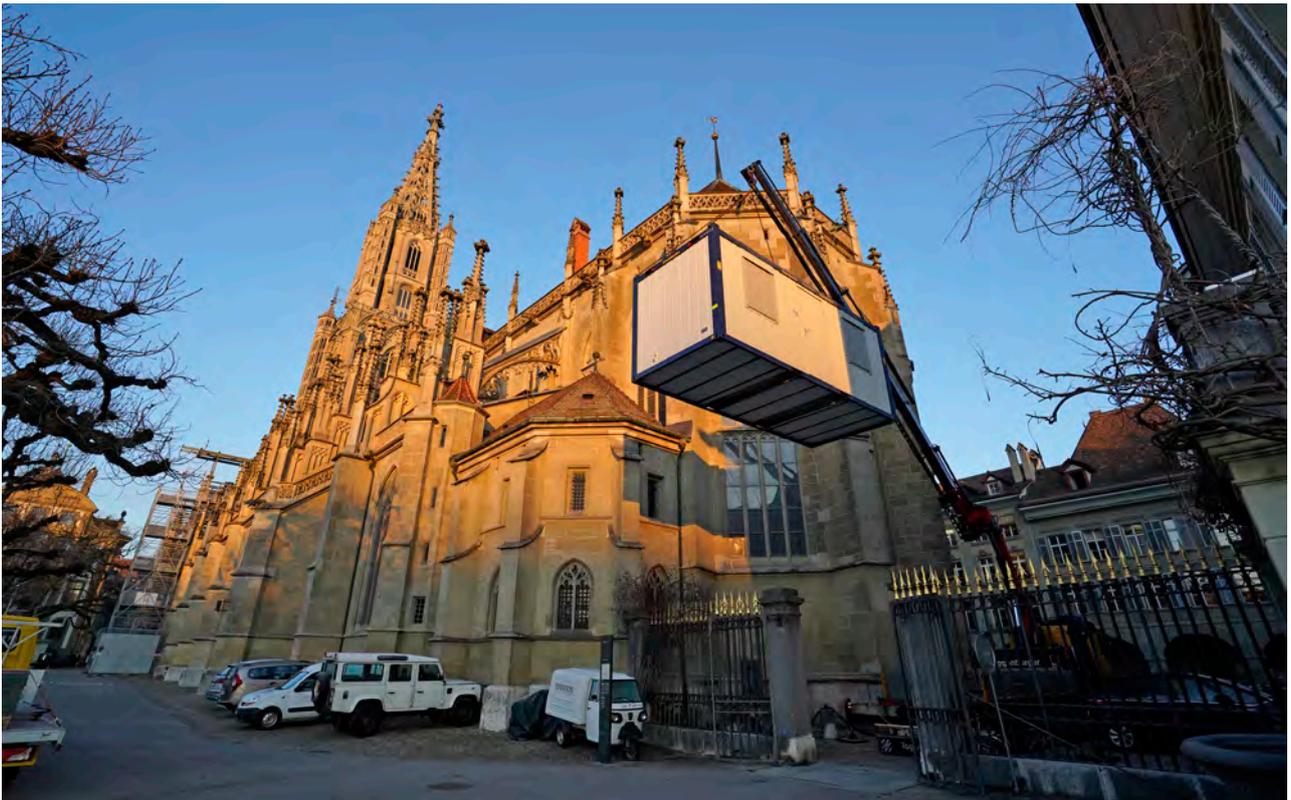
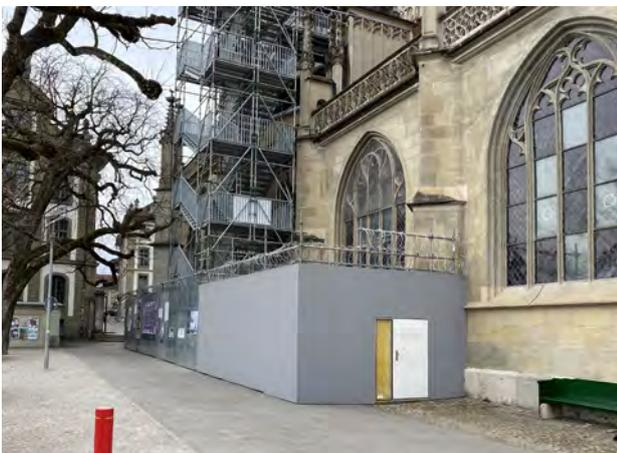
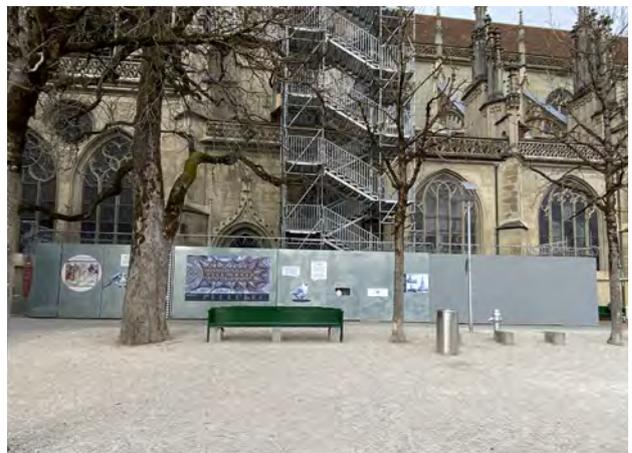
- o.l.** **Blick auf den Steinbruch.**
- o.r.** **Der Zaun um den Steinbruch wurde geflickt und erweitert.**
- m.** **Der Baucontainer wird per Kran auf die Plattform gehoben, da er nicht durch das Tor passt.**
- u.l. und u.r.** **Die Bauabschrankung wurde um den neuen Baucontainer erweitert.**

Durch die Übernahme des Steinbruchs nach der Pensionierung von Anton Glatz (siehe TB 2021, S. 71) ist die Münsterbauhütte hier wieder öfters im Einsatz. Nach den in den Tätigkeitsberichten 2020 und 2021 beschriebenen Arbeiten finden jetzt mehrmals jährlich Kontrollgänge statt, an denen u. a. Abbauflächen und Einzäunung auf ihre Sicherheitstauglichkeit überprüft werden, damit niemand auf dem Gelände verunfallt. Der Steinbruch liegt an einem im Sommer stark frequentierten Wanderweg. Im Winter wurde der Zaun geflickt und erweitert, sodass der Steinbruch heute besser vor unbefugtem Betreten abgeschlossen ist. Weiter wurden Abbruchkanten gesichert, indem absturzgefährdetes Material und Holz entfernt wurde. Gefährdetes Holz wird zurückgebunden, damit dieses nicht abrutschen kann. Weiter wurde der Abfluss des Wassers verbessert.

Zur Entlastung der Betriebsräume im Seitenschiffestrich Süd, wurde im Sommer 2022 die Bauabschränkung entlang der Südfassade erweitert und mit einem Baucontainer bestückt. 2023 soll der bestehende Aufenthaltsraum minimal saniert und die betriebsinterne Werkstatt im Estrich brandsicherer gestaltet werden.

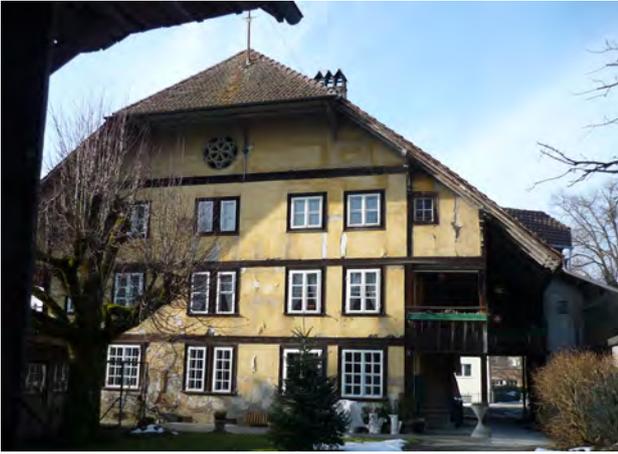
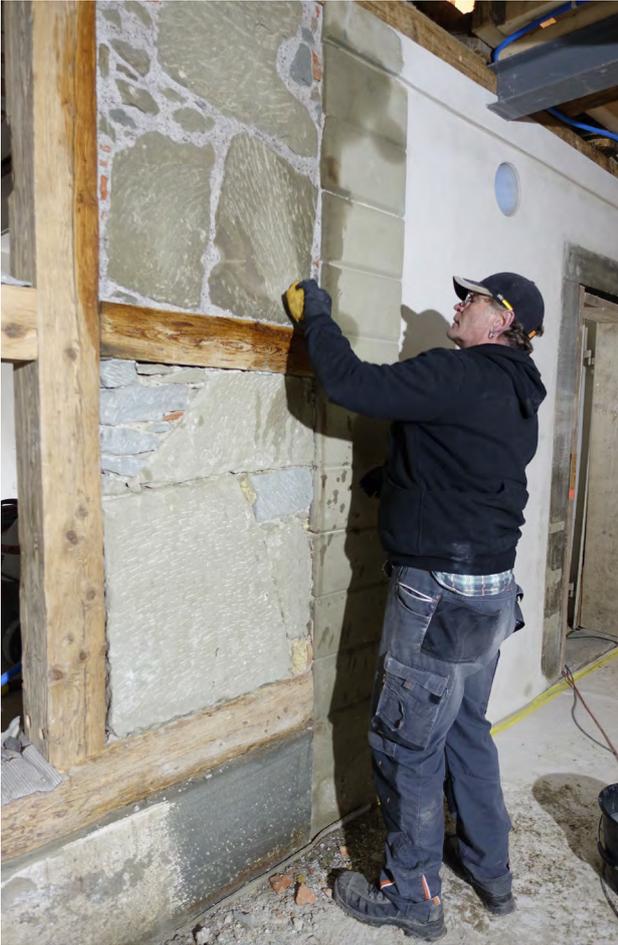
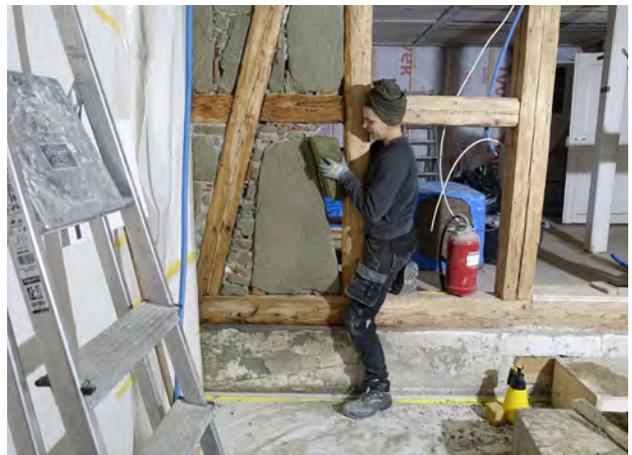
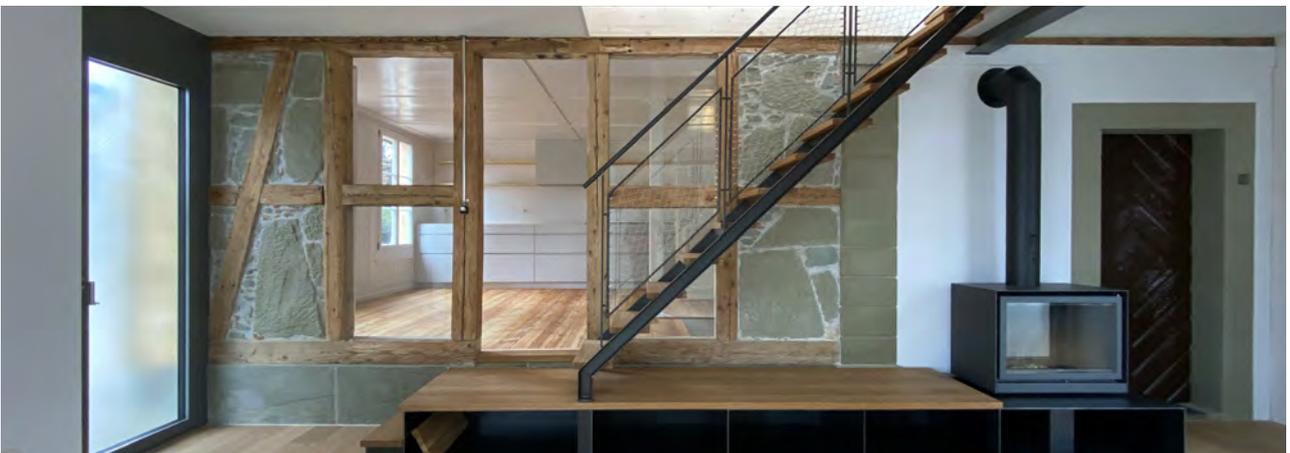
Seite 61

o.l.	Blick vom Stöckli zum Bauernhaus.
o.r.	Schlusszustand Fachwerkwände Bauernhaus.
m.l.	Schliessen der Fugen mit Mörtel mit anschliessender Oberflächenbehandlung.
m.r.	Einsetzen fehlender Sandsteinblöcke in das Fachwerk.
u.	Schlusszustand Fachwerkwände, Sandsteinlisenen und Sockelbereich Stöckli.

Bei dem Objekt handelt es sich um ein Bauernhaus mit drei Wohnungen und ein Stöckli mit ursprünglich zwei Wohneinheiten. Architektur und Bauleitung liegen bei Häberli Architekten AG.

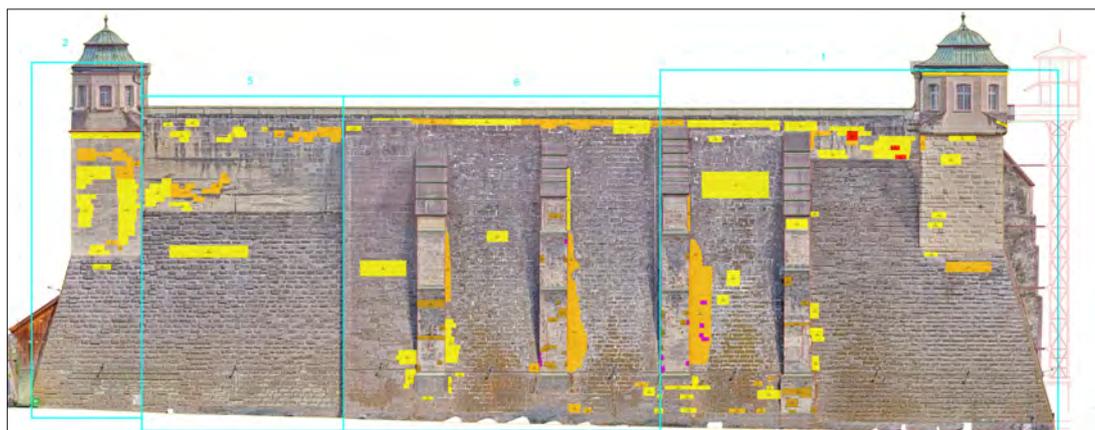
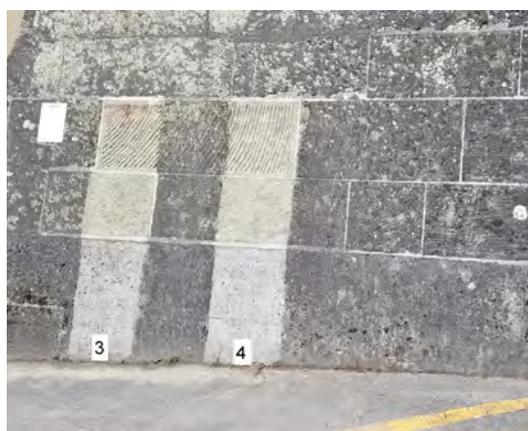
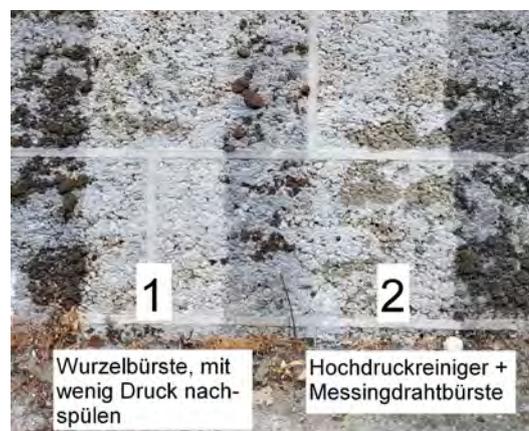
Münsterplattform

- o. Vereinfachte Massnahmenkartierung als Ausschreibungsgrundlage.
- u.l. und u.r. Reinigungsmuster auf glatter Wandfläche und Bossenmauerwerk mit verschiedenen Methoden.

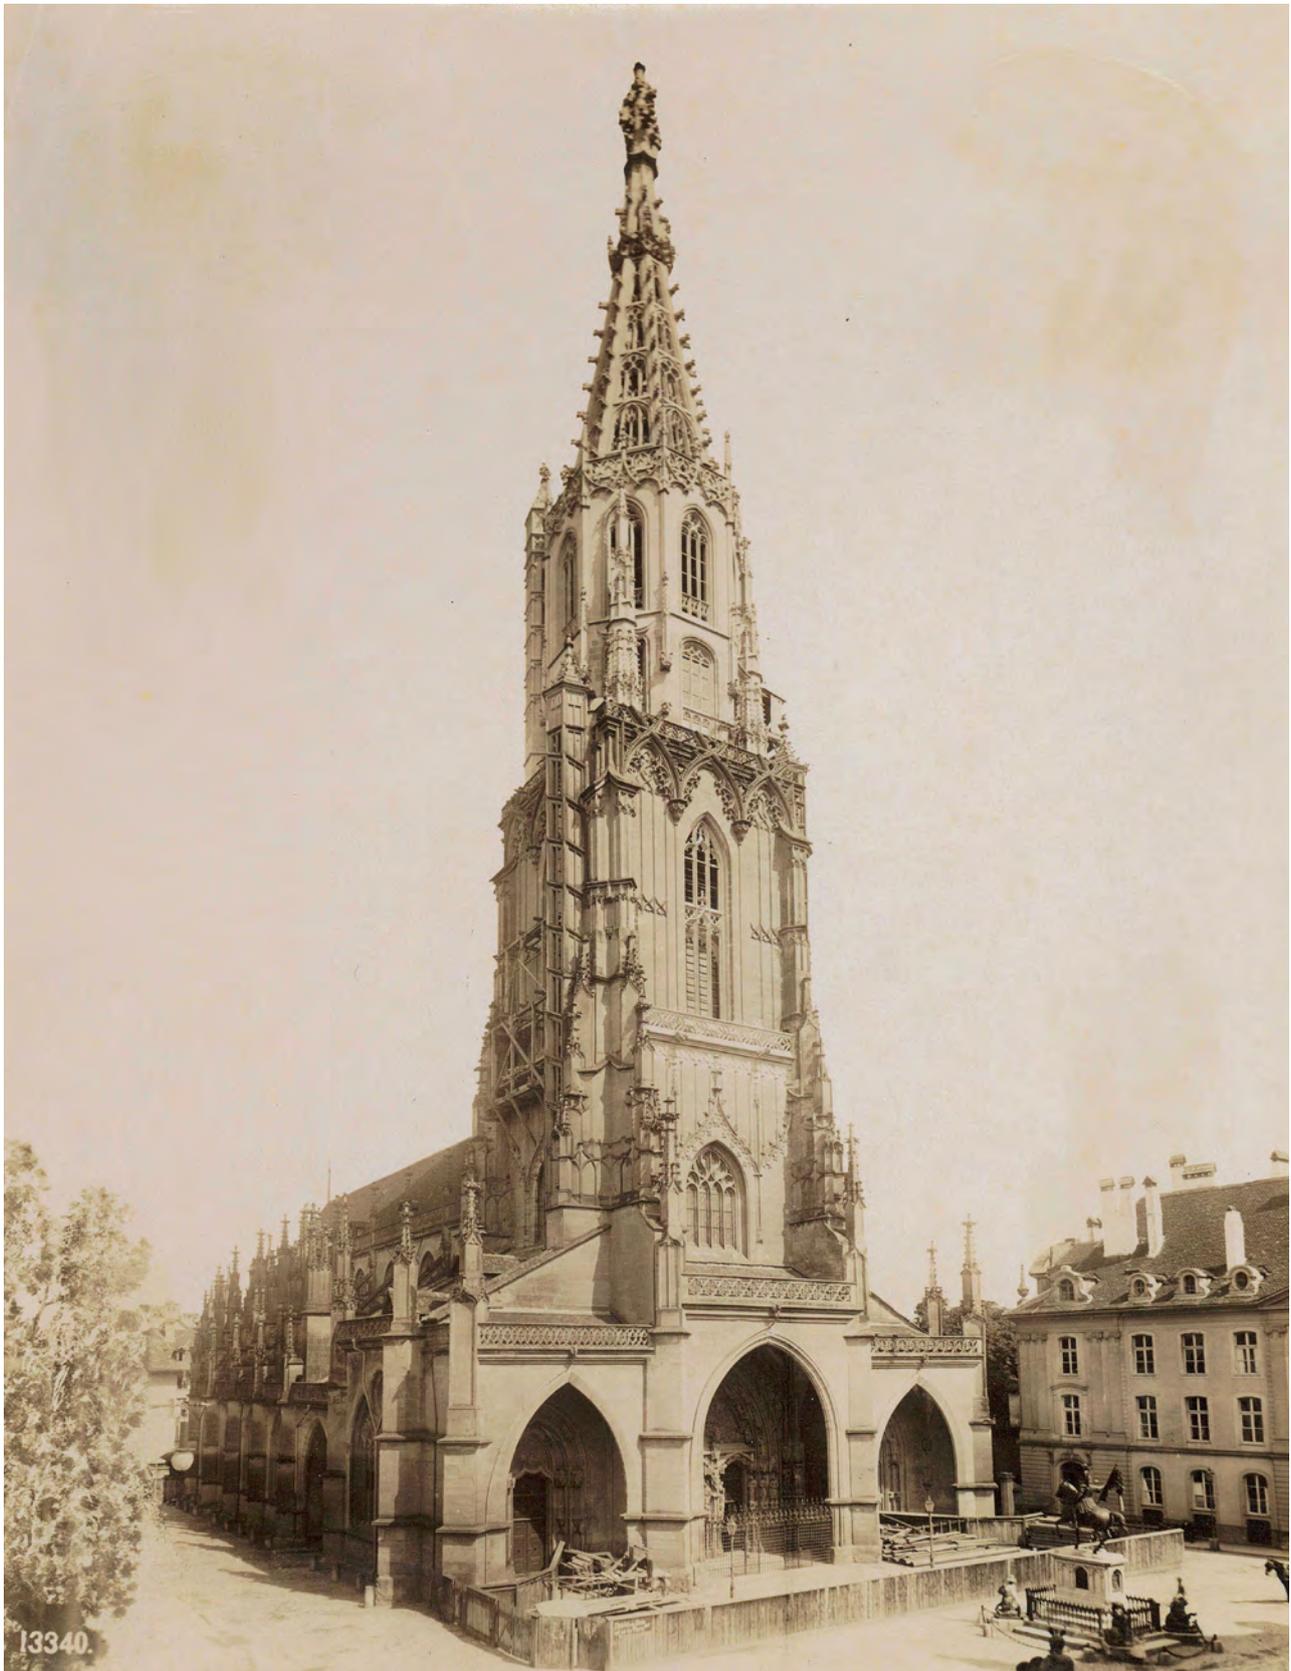
o.

Bei Recherchen zu spezifischen Bauteilen findet man nicht nur Informationen zum Objekt selbst, sondern auch Hinweise, die das Verständnis und das Wissen um den erschlossenen Quellenfundus erhöhen. Die vorliegende Darstellung aus der Sammlung des Kunstdenkmäler-Archivs des Kantons Bern zeigt sowohl den fertiggestellten Turmhelm, als auch die Bauabschränkung vor den Westportalen. Dank des Eintrags: "Durch [das] Bauamt wurde abgebrochen: die Ladenwand auf dem Münsterplatz [...]" im Baujournal des 6. Juni 1898 ist nun auch eine exaktere Datierung der Fotografie – also eine Entstehung zwischen November 1893 und Juni 1898 – möglich. Bild: Denkmalpflege des Kantons Bern, Kunstdenkmäler-Archiv.
