Berner Münster-Stiftung
Tätigkeitsbericht 2022

Münsterbauleitung Bern, Juni 2023
Annette Loeffel, Hermann Häberli
Christoph Schläppi, Peter Völkle

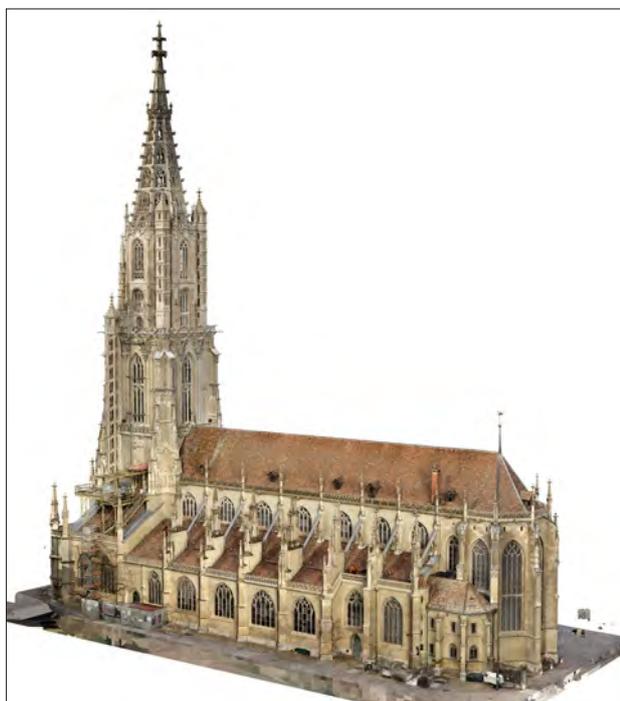
- o. Kartierung vom Westportal Nord in metigo MAP. Ein grosser Vorteil besteht darin, dass Bilder entzerrt und somit während der Kartierung im Hintergrund verwendet werden können.
- u.l. Das Berner Münster wurde mit Hilfe von Drohnflügen als Punktwolke erfasst. Bild: HMQ, Zofingen.
- u.r. Die 3D-Auswertung zeigt verschiedene Stufen der Detaillierung. Die Schwierigkeit besteht darin, jedes Bauteil geometrisch möglichst korrekt abzubilden und trotzdem noch ein gut zu bearbeitendes Modell zu erhalten. Bild: HMQ, Zofingen.

Seit längerem laufen Anstrengungen, das Münster mit einem digitalen 3D-Modell zu erfassen. Die Erwartungen in ein solches System sind aus verschiedenen Gründen hoch: Zunächst versprechen sie den Schritt in die dreidimensionale Datenbearbeitung bis hin zur digitalen Kartierung, Massnahmenplanung, Modellierung von Szenarien und weiteren Arbeitsschritten, welche heute im so genannten Building information modeling BIM im Bauen und in der Immobilienbewirtschaftung Eingang gefunden haben. Eine zweite Anwendungsmöglichkeit liegt bei der Verortung historischer Informationen am dreidimensionalen Gebäudemodell, welche im Idealfall auf eine dynamische Modellierung historischer und möglicher künftiger Entwicklungsphasen hinauslaufen würde. Eine dritte Anwendungsmöglichkeit liegt in der Vermittlung und Kommunikation insofern, als das 3D-Modell
