Abendmahlstisch

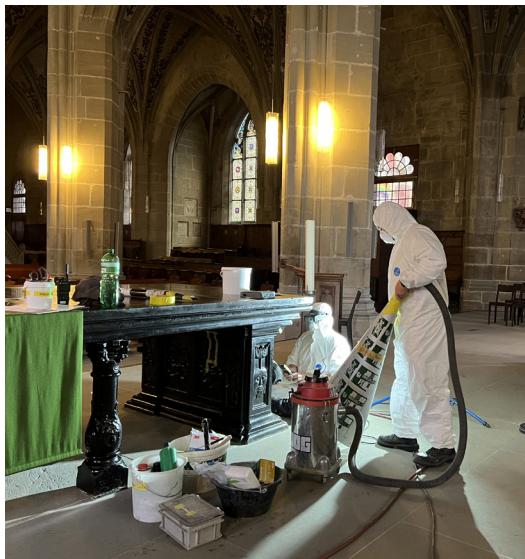
- o.l.** **Arbeitseinrichtung für die Musterflächen mit dem Partikelstrahlgerät am Abendmahlstisch.**
- o.r.** **5 x 6 mm grosse Aufnahme mit dem Digitalmikroskop. Mehrere Schichten in schwarz und braun und auch der speckige Glanz des rezenten Anstrichs sind erkennbar.**
- u.** **Gesamtaufnahme der Nordseite des Abendmahlstisches mit den beiden Berner Wappen und der Jahreszahl 1563.**

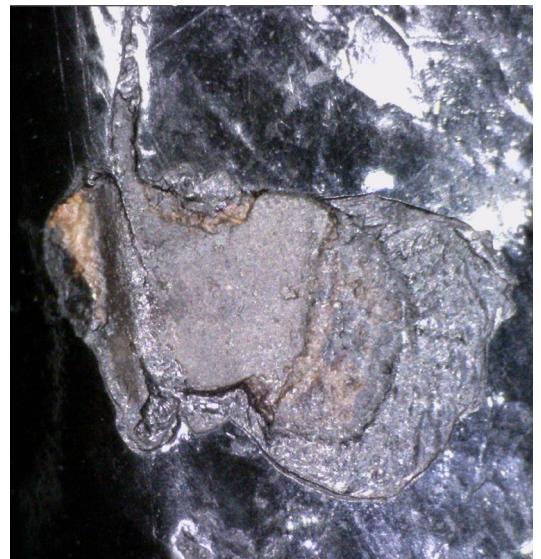
Der Abendmahlstisch wurde 2023 im Hinblick auf eine geplante Restaurierung zuerst fotografisch dokumentiert. Bei der Analyse wurde festgestellt, dass er wie der Taufstein mit einer speckig glänzenden, sehr dicken, schwarzen Tünche bedeckt war, unter welcher stellenweise eine zierliche Äderung zutage trat. Aufgrund dieses Befundes und der gemeinsamen Vergangenheit von Abendmahlstisch und Taufstein lag die Vermutung nahe, dass die letzte Fassung der beiden Ausstattungsstücke aus der gleichen Zeit stammt, wobei es nicht möglich war, diese zu datieren (zur Restaurierung des Taufsteins siehe Tätigkeitsbericht 2018, S. 26-29). Das Erscheinungsbild des Tisches mit der bestehenden Oberfläche ist nicht sehr ansprechend. Früh wurden analog zu den am Taufstein gemachten Erfahrungen Bemusterungen angelegt. Dabei wurden Reinigungsmethoden mit Mikropartikelstrahl und mit Lösemittel getestet. Es zeigte sich, dass beide Methoden gut funktionieren. Früh wurde auch festgestellt, dass die Marmorierung schadhaft ist. Die Analyse derselben zeigte, dass über einer schwarzen Grundierung Äderungen vorhanden sind, die von kaltweiss bis warmweiss changieren. Gefunden wurden auch zahlreiche Graffiti, die teilweise bereits in die Marmorierung gekratzt worden waren. Hinzu kamen diverse Steinmetzzeichen und Gebrauchsspuren. Die verschiedenen Fassungen wurden mit dem Digitalmikroskop untersucht und im Labor analysiert. Die mikroskopische Untersuchung trug u. a. dazu bei, die interessantesten Stellen mit den komplexesten Schichtenaufbauten (bis zu 10 Schichten) zu lokalisieren und für die Laboranalyse Proben zu entnehmen.

Die Abfolge der Fassungen bzw. Anstriche war vermutlich folgendermassen: 1. steinsichtig, möglicherweise glänzend geölt oder gewachst. 2. Marmorierung mit mehrschichtigem Aufbau. 3. mindestens zweimal schwarz uni überstrichen (bereits auf ältesten Fotos aus dem späten 19. Jahrhundert dokumentiert). Als historische Farbmittel wurden Ölfarben nachgewiesen. Die beiden schwarzen Fassungen konnten mit Lösungsmitteln sehr einfach gelöst werden, was auf ein modernes Farbmittel schliessen lässt (also kein Öl und keine Proteine). Im Sockelbereich sind sämtliche Fassungen teilweise restlos abgenutzt. Die Restaurierung des Abendmahlstisches und der Entscheid über den Umgang mit den Farbfassungen wurden in Absprache mit dem Münsterbaukollegium auf die Zeit nach Abbau der Gerüste im Mittelschiff vertagt.
