# Wissenschaftliche Begleitung und Versuche

## Eindringtiefe Festiger

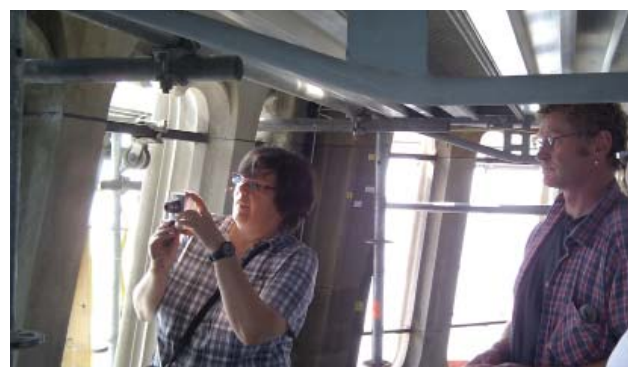
(u.) Weitere Referenzstellen und spezielle Situationen wurden vor Beginn der Massnahmen in Situ mit Christine Bläuer (CSC) begutachtet und dokumentiert.

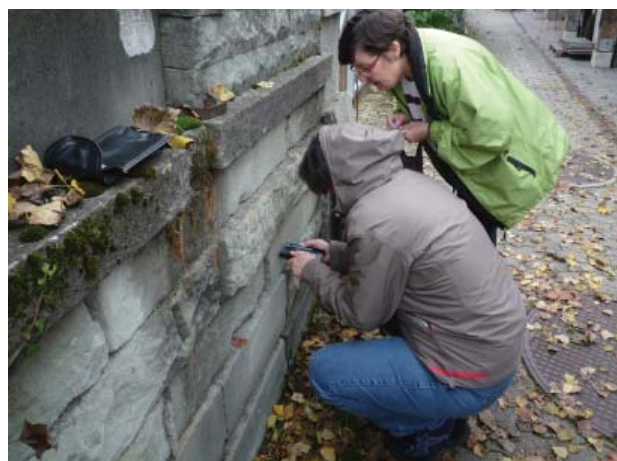
(o.) Versuche zur Überprüfung der Feuchtemessung mit dem HMP2000 am 3.11.2011 in der Münsterbauhütte.

Fazit: Messgeräte spiegeln bei der Bestimmung der Feuchtigkeit eine Präzision vor, die nur bedingt den tatsächlichen Verhältnissen entspricht. Die Messwerte werden durch den Anwender und die vorherrschenden Bedingungen stark beeinflusst. Die Hoffnung, dass der ideale Zeitpunkt für die Festigung mittels Feuchtigkeitsmessungen am Stein festgestellt werden kann, hat sich leider zerschlagen. Somit wird der für eine Festigung günstige Zeitpunkt nach wie vor aufgrund der mittelfristigen Wetterlage bestimmt werden müssen.
