## Berner Münster-Stiftung, Bern

September 2008

## STEINKONSERVIERUNG UND -RESTAURIERUNG

### Verkürzung von Pflegezyklen

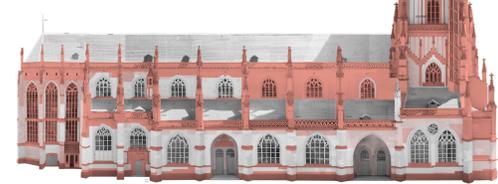
Nordfassade

#### Renovierte Fassadenbereiche 1893 - 2002 (Stand 2002, Münsterbauleitung)

- Original 15./16. Jhd.  
(Originalsubstanz alle überarbeitet)
- Weiterbau 1889-93
- < 50% Stein-Ersatz
- > 50% Stein-Ersatz
- 100% Stein-Ersatz
