# Grobzustandskontrolle und Sicherung Aussen

Tätigkeitsbericht 2000  
Berner Münster-Stiftung

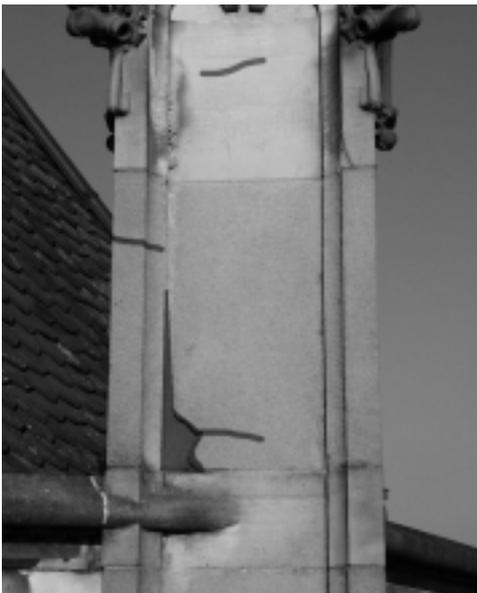
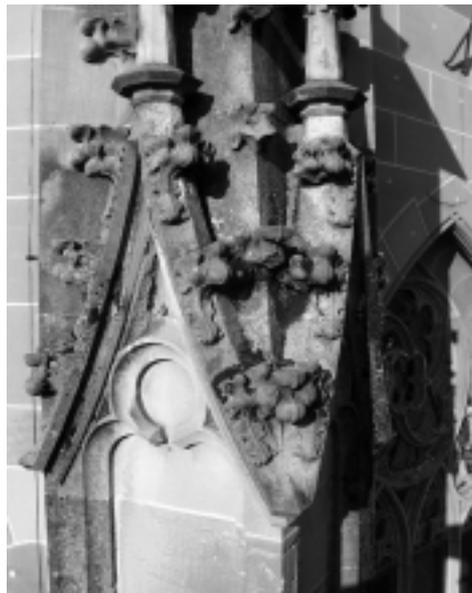
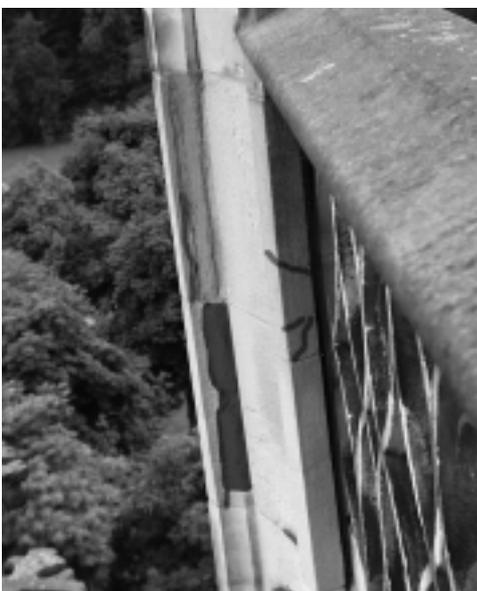
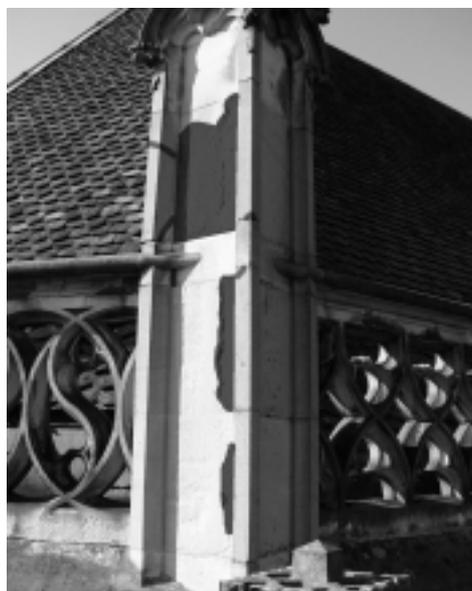
siehe folgende Objektseiten, sowie Beispiele grober Schadenserfassung im Anhang

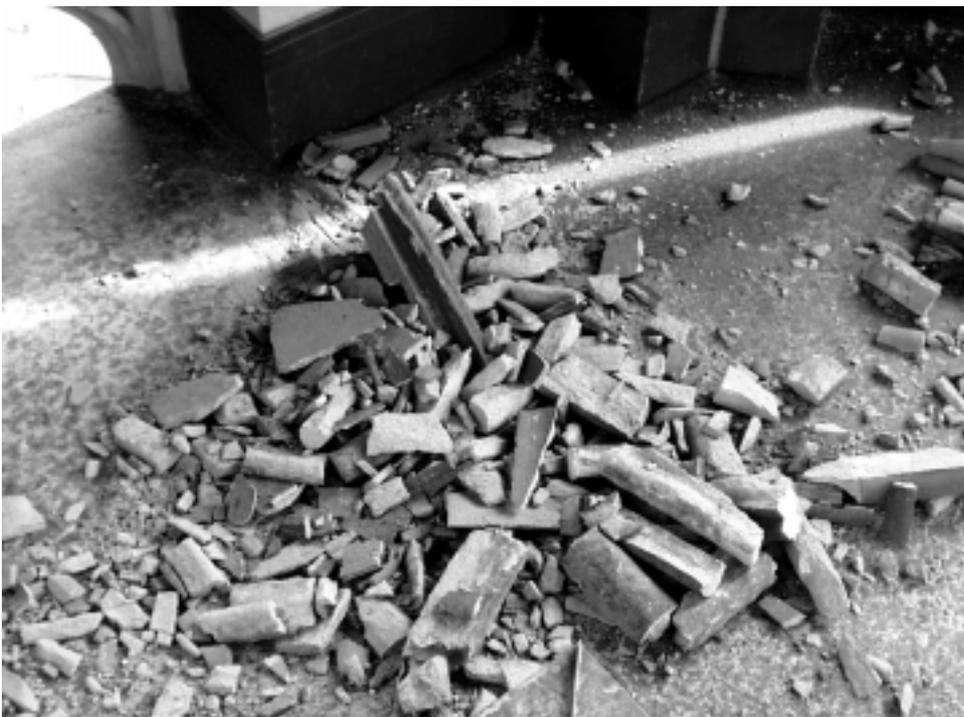
Schadensbild:  
Starke  
Schalenbildung beim  
Zuger Sandstein.

Aus Gründen des Personenschutzes musste leider (vorallem in grosser Höhe über der Viereckgalerie) eine erhebliche Menge stark absturzgefährdeter Teile (grossteils harte Schalen beim „Zuger“ Sandstein) entfernt werden.

Sicherung gegen  
herabfallende Teile  
während den Arbeiten  
mit Netzen

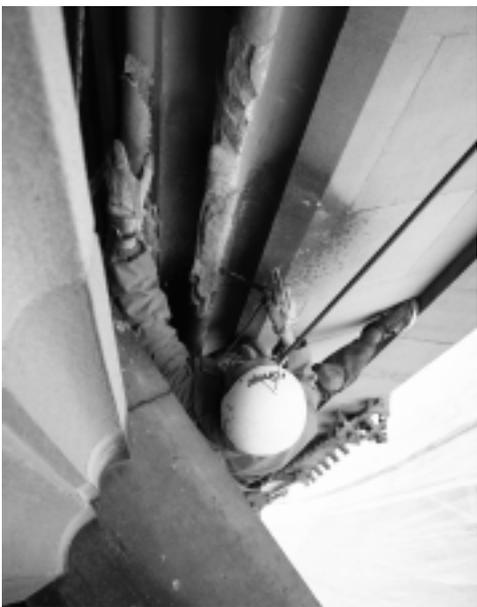
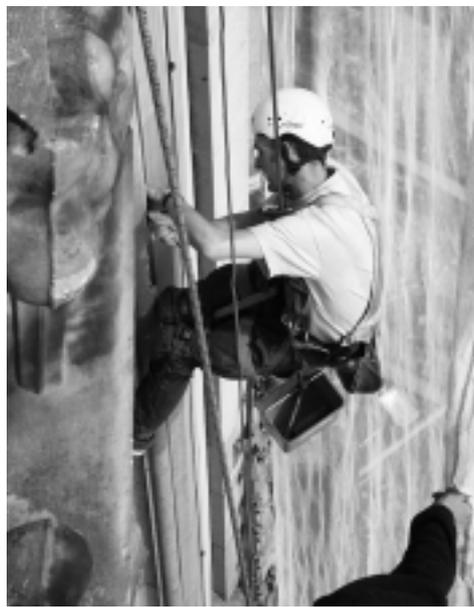
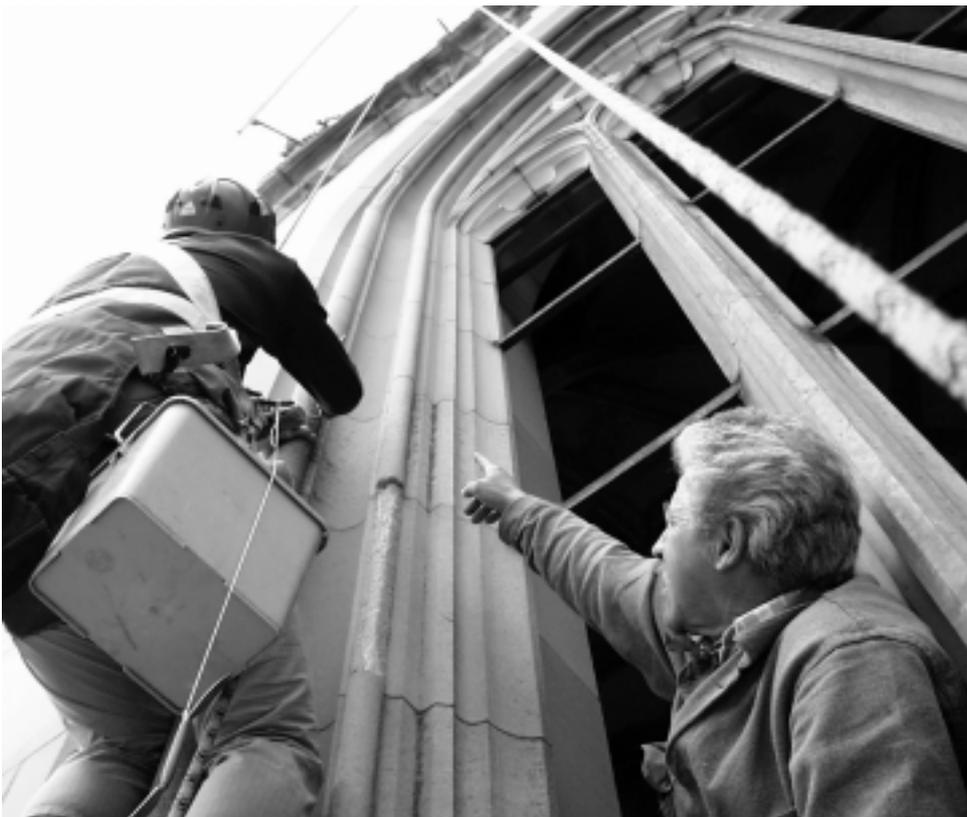
Turmachteck

Impressionen der  
Kontrollarbeiten am  
Achteck: Typisches  
Aprilwetter...  
Die Firma:  
„Schwindelfrei, Frutigen“  
an der Arbeit
