BERNER MÜNSTER-STIFTUNG TÄTIGKEITSBERICHT 2001

Münsterbauleitung Bern
H.Häberli, Münsterarchitekt
Bern, April 2002

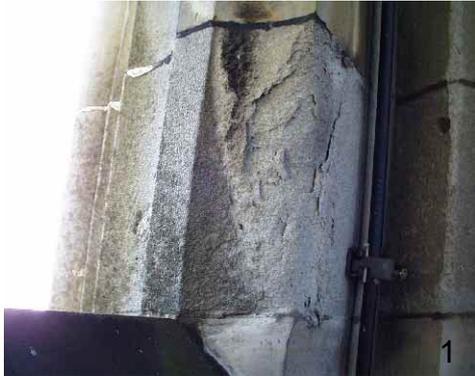
1 Abbröckeln des Sandsteins im Turminnern

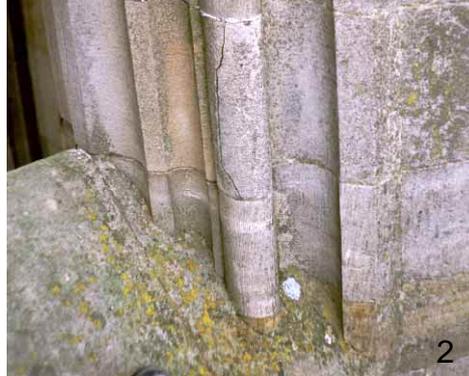
Bauteile (Masswerke und Krabben) aus Obernkirchener Sandstein sind in gutem Zustand. Bauteile aus Ostschweizer Sandstein weisen zum Teil Schalenbildung auf. Die Krabben sind, bis auf eine Ausnahme, in gutem Zustand. Aussen, vor allem auf der Wetterseite, sind viele Fugen stark offen, z.T. mit erheblichem biogenem Bewuchs (Moose, Flechten). Im obersten Teil des Helms ist auf allen Seiten ein Riss (Erdbeben 1946) mit alten Mörtelflicken sichtbar.

2 Schalenbildung im Ostschweizer Sandstein

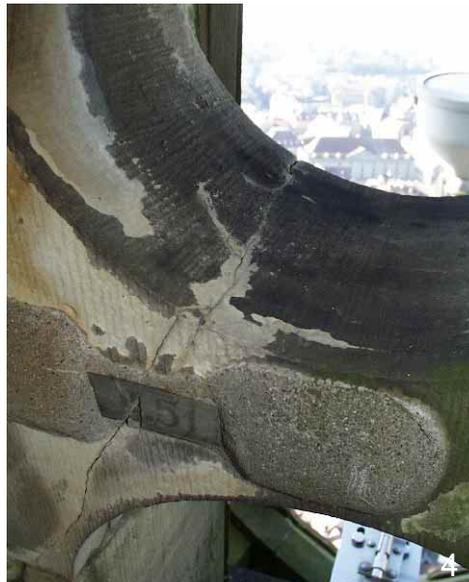
4 Riss im obersten Teil des Helms

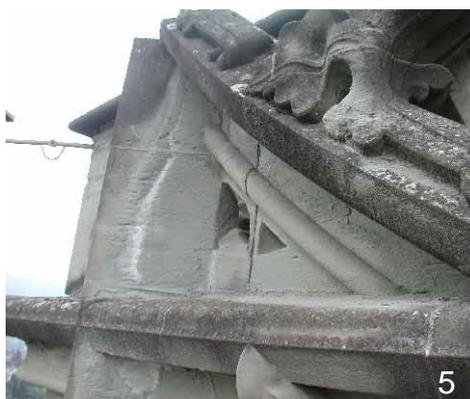
- 5 Schäden durch Feuchtigkeitstransport

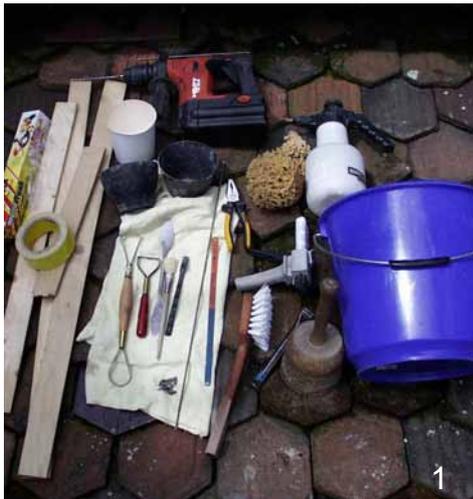
- 1 Material zum Aufmörteln
- 2 Einsetzen der Armierung
- 3 Prinzipskizze Mörtelflicke
- 4 Antrag des Kernmörtels
- 5 Feinkörnigerer Deckmörtel
- 6 Fertig aufmodellierter Flick am Fialenries

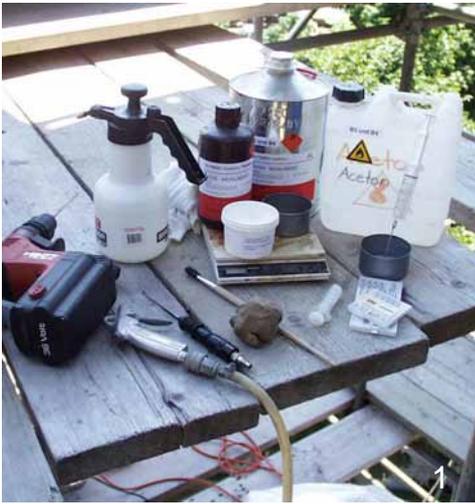
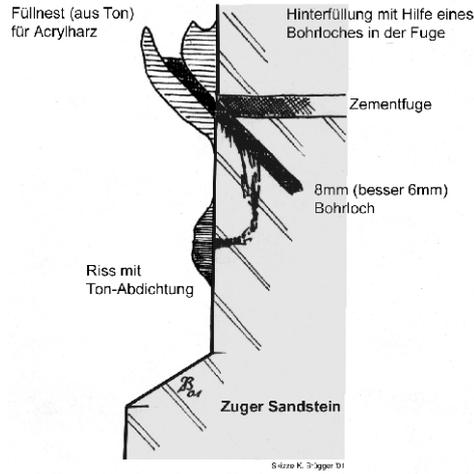
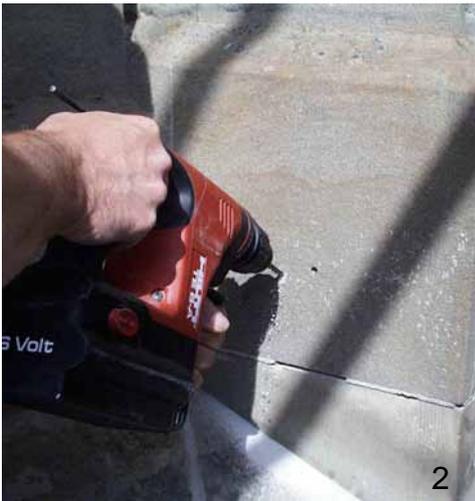
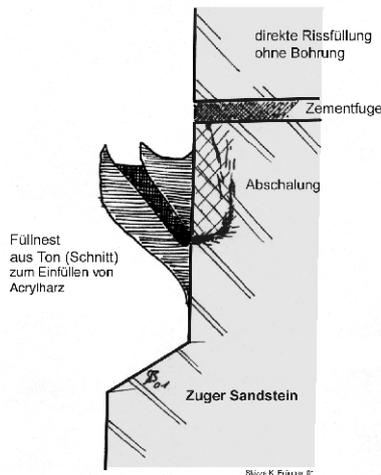
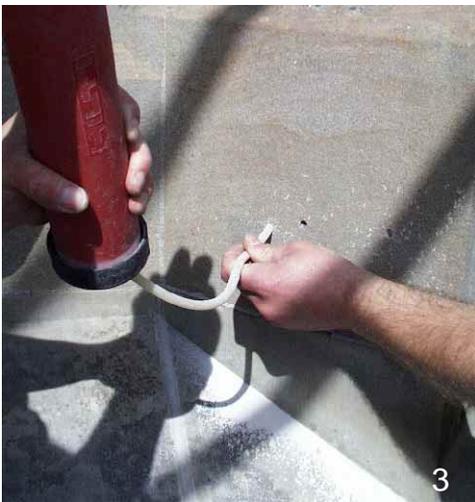
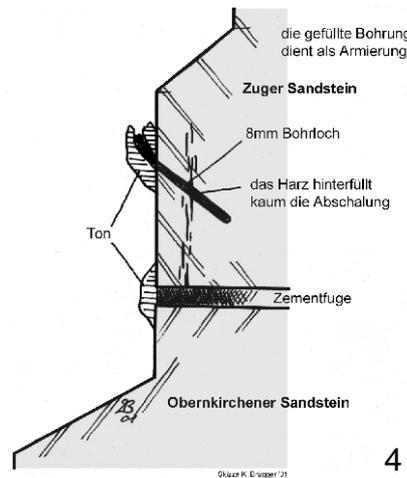
Fialen IX-X, Südseite

Rissanierung und Hintergiessen von Schalen mittels Acrylharzinjektion:

- 1 Material für Harzinjektion
- 2 Bohrung zum Hinterfüllen einer Abschalung
- 3 Ausblasen der Bohrlöcher
- 4 Prinzipskizzen Harzinjektion
- 5 Abdichten von Rissen mit Ton verhindert das Austreten von Harz und lässt dieses von der Oberfläche zurückstehen, womit ein Überstreichen mit Mörtel als Schutz möglich wird
- 6 Injizieren von Acrylharz

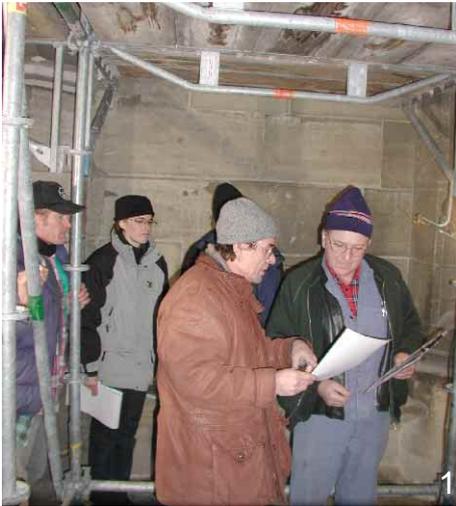
1 Vorbereitungsbesprechung mit Restaurator A. Suter (vorne links)

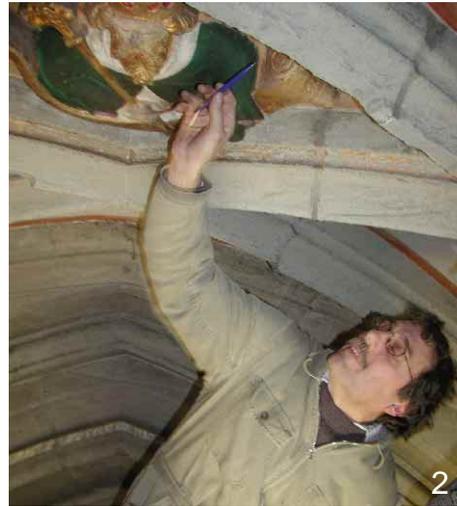
2 Polychromie, Gewölbe: Beizug von Restaurator U. Zumbühl

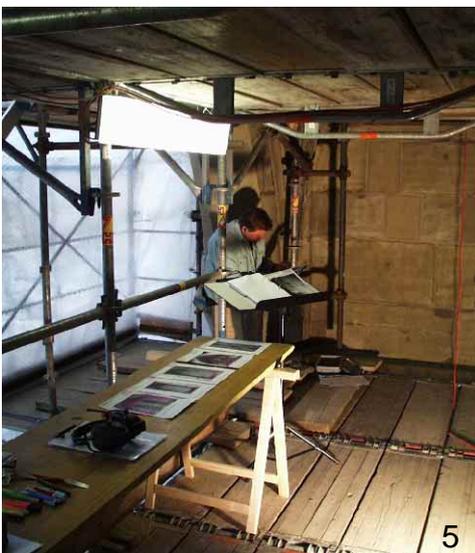
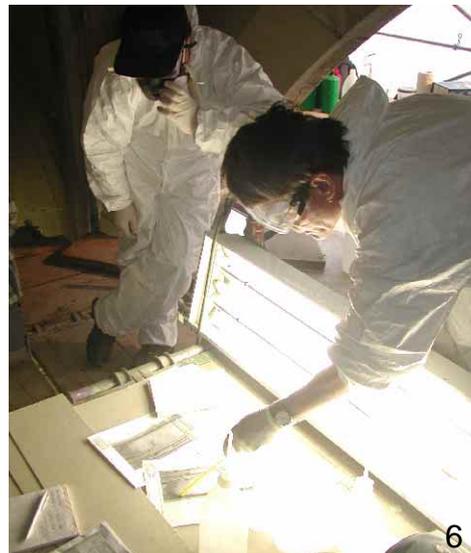
6 Vorbereitung der Festigung mit Kiesel-säureester

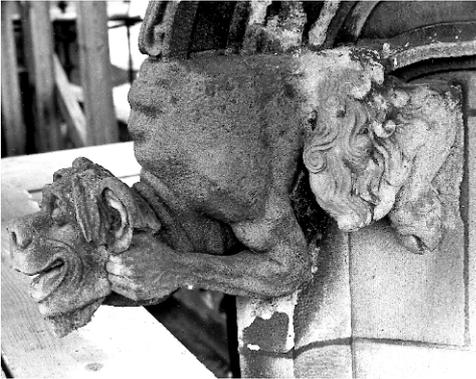
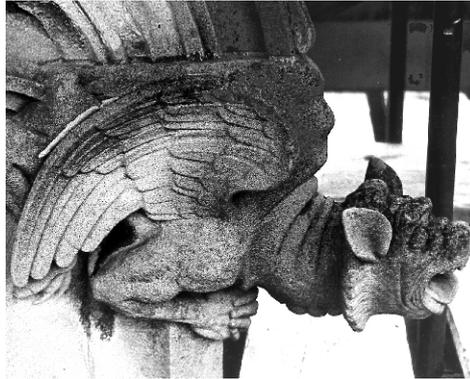
Vergleich Konservieren- Totalersatz

Westwerk Eckfiale Nord:
Zustand vor Totalersatz in
Obernkirchener Sand-
stein 1981

Ergebnis: Neuer Bauteil (Kopie) in vorzüglicher Ausführung und bestem Material (Obernkirchener), Totalverlust eines Zeitzeugnisses am Bau, grosse Kräftebindung beim Personal der Bauhütte.

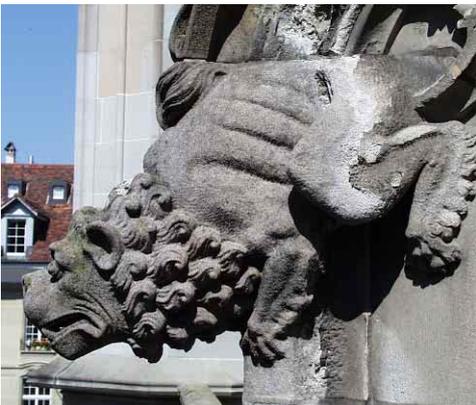
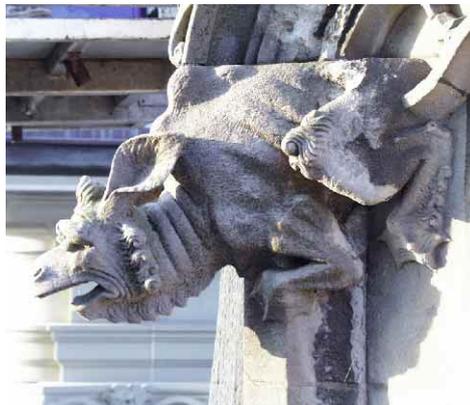
Westwerk Eckfiale Süd:
Zustand vor Konservie-
rungsbeginn 2001,
Erhalt von hochrangigen
Bildhauerarbeiten

Löwe und Fabelwesen
am unteren grossen
Baldachin (1905)

Ergebnis: 100 jährige Originalsubstanz mit den bestehenden hochrangigen Bildhauerarbeiten bleibt bei periodischer Pflege der Nachwelt langfristig erhalten. Bescheidene Kräftebindung beim Personal der Bauhütte, bei gleichzeitigem Erwerb von wichtigen Zusatzkompetenzen. (HH)

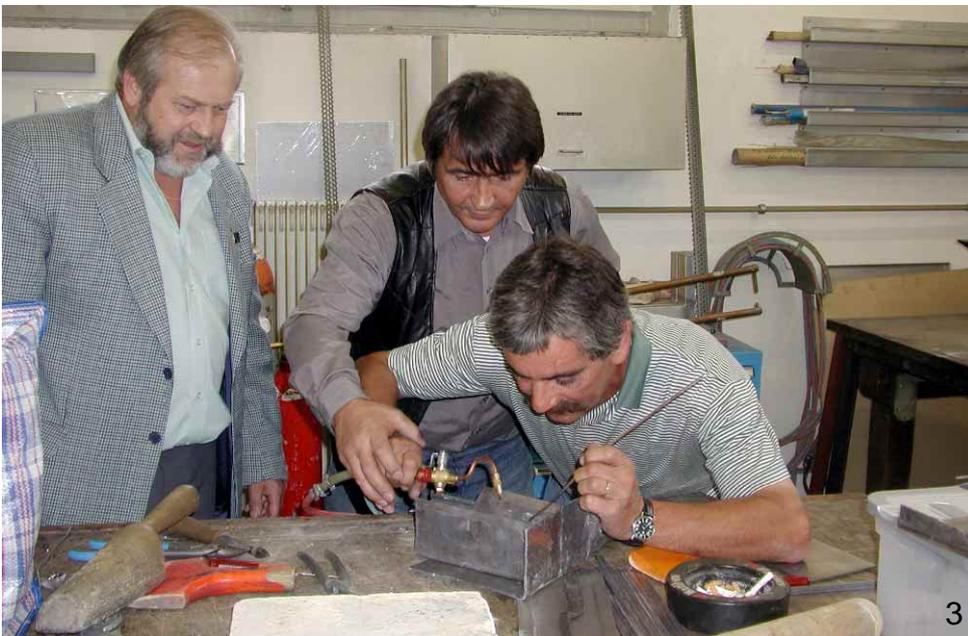
3 Perfektionieren der
Wasserstoffschweiss-
technik unter Anleitung
des Kölner Spenglers
P. Tanzyna,
in der Werkstatt von
Ramseyer + Dilger

Bald darauf wurde in Zusammenarbeit mit dem Hochbauamt die Auskleidung der "Wasserrinnen" (Hochschiffgalerie Nord) in Angriff genommen, sodass in Zukunft weitere Schäden durch Eindringen von Wasser durch die Fugen in diesem Bereich verhindert werden kann.

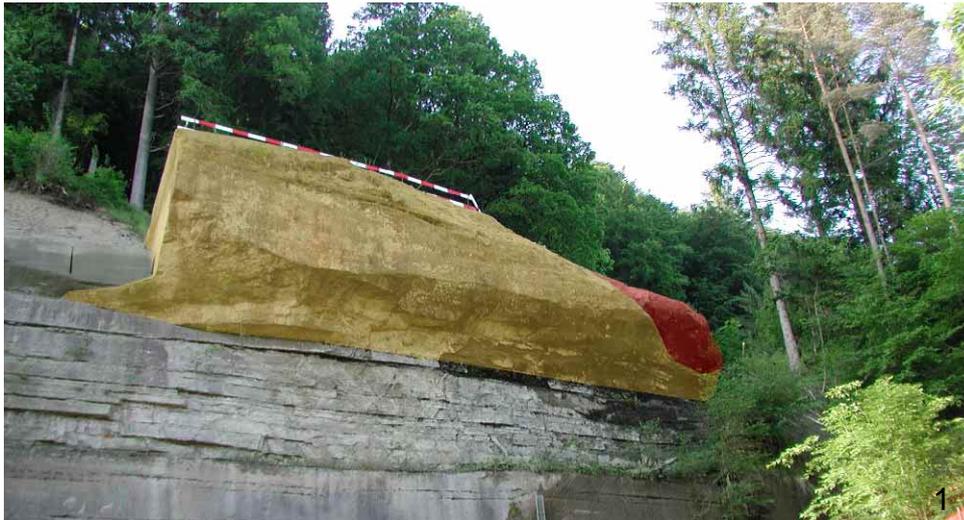
1 Abgebaute Felsvorsprung

Nachdem 1998 der direkt im Gefahrenbereich liegende Felsüberhang entfernt worden war, wurde 2001 der im Westen übriggebliebene Überhang abgebaut.

Verschiedene Varianten für eine Sicherung (mit Netzen etc.) sind überprüft worden, und man entschied sich aus Sicherheitsgründen für einen Abbau des gesamten Volumens.

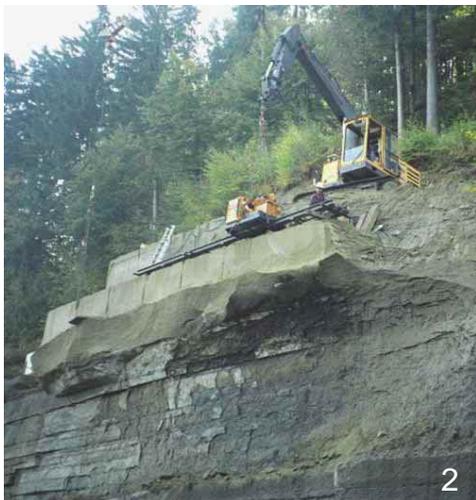
2 Schneiden mit der Schrämmaschine, Sicherung der Arbeitsgeräte mit dem Bagger

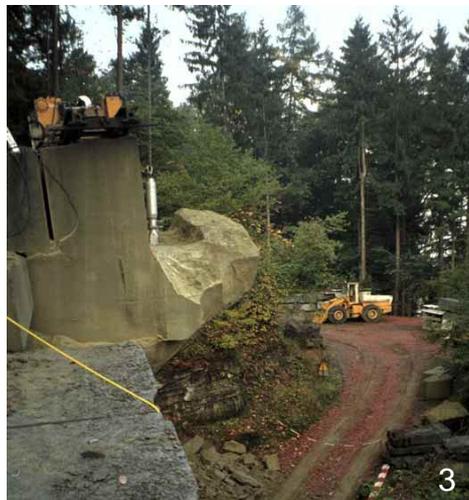
3 Aufspalten des Steines gegen die Gesteinslagerung mit dem Dardagerät

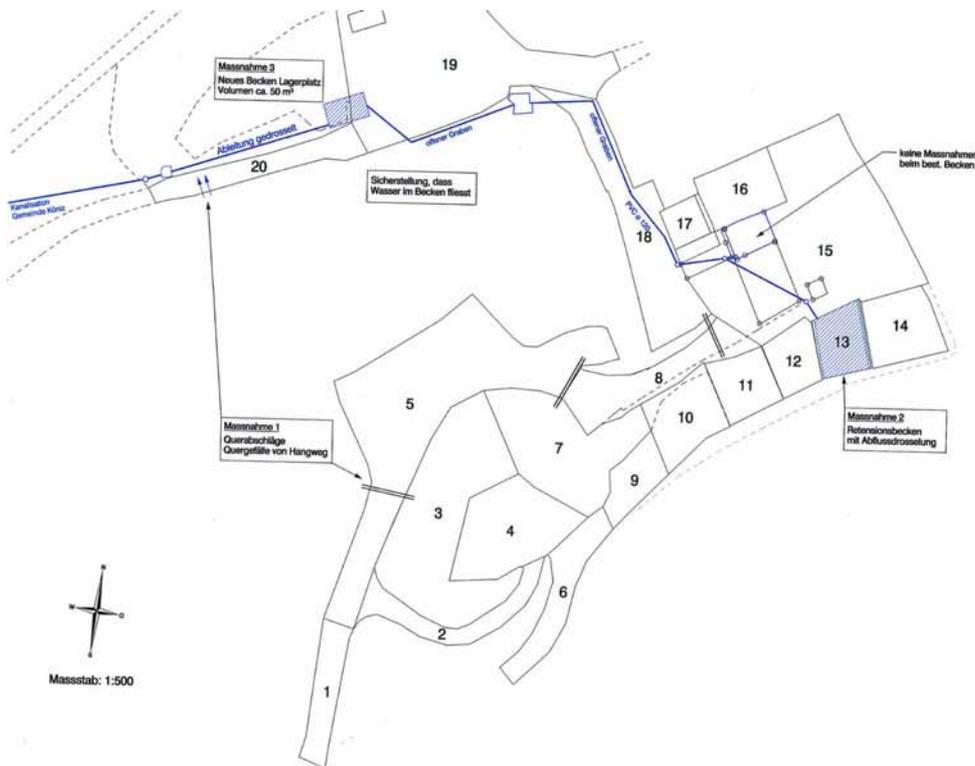
Steinbruch Entwässerungskonzept

Massnahmenplan aus
Steinbruch Grünenboden
Entwässerungskonzept
Ingenieurbüro Bigler / LP
Ingenieure

Das Konzept, das drei Massnahmen in zwei bis drei Realisierungsstapen vorsieht, ist vom Ingenieurbüro Dr. H. Bigler und LP Ingenieure ausgearbeitet worden. Im Frühjahr 2002 kann das Baugesuch eingereicht werden.

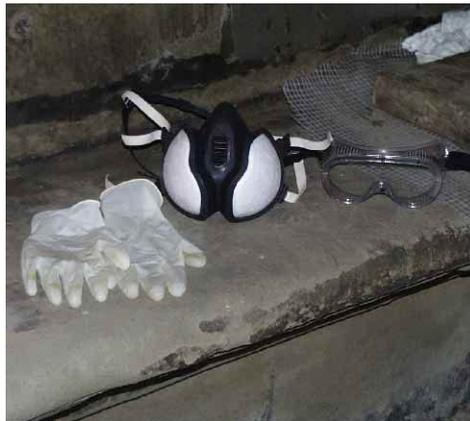
Handschuhe, Atemschutz, Schutzbrille, unerlässliche Schutzausrüstung beim Festigen mit Kieselsäureester

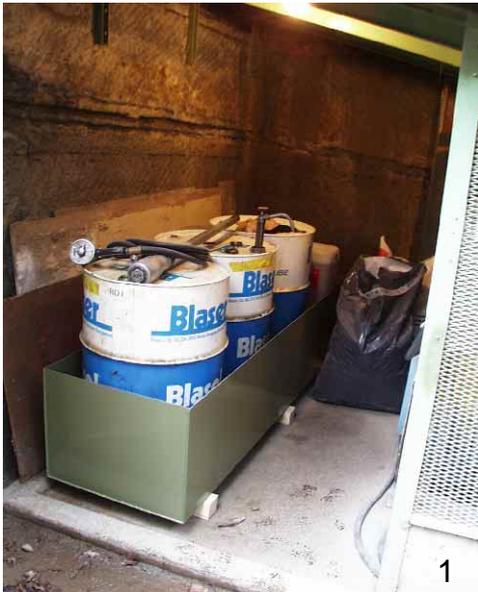
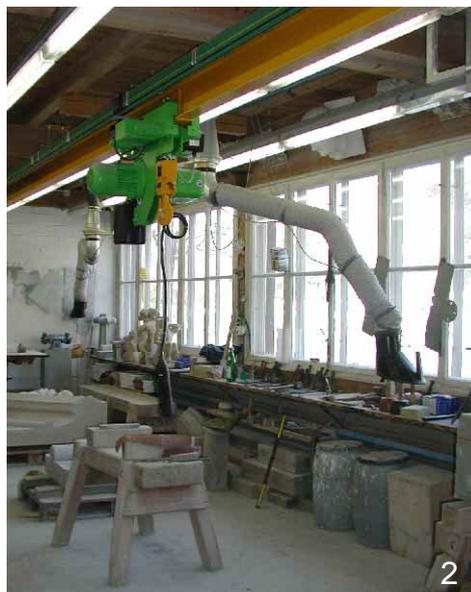
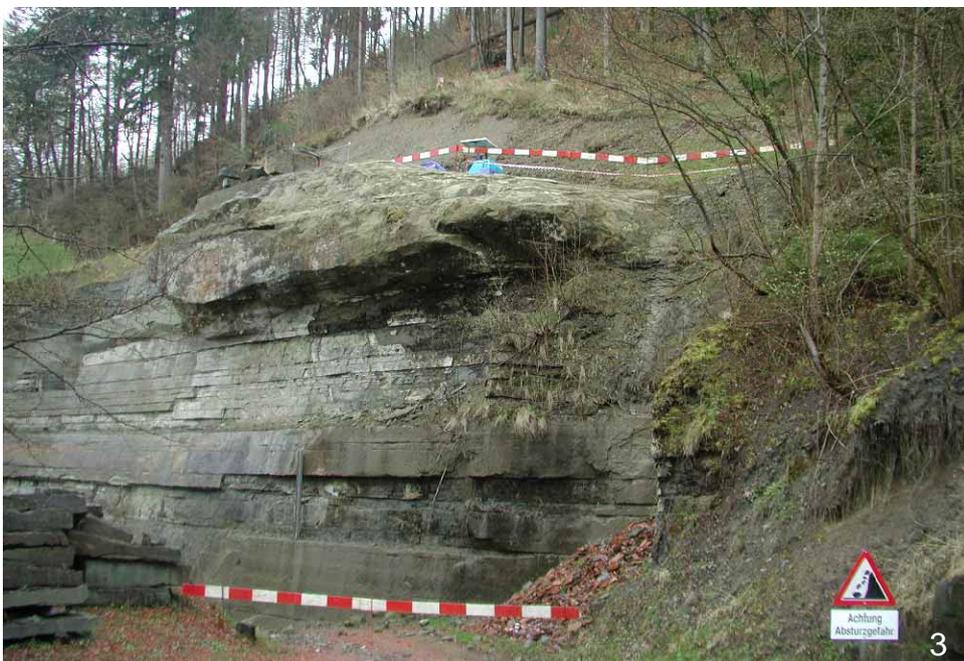
- 1 Auffangwannen im Steinbruch
- 2 Neuer Aufzug in der vorderen Werkstatt

- 3 Signalisation und Absperrung im Steinbruch

- Signalisation und Absturzsicherungen im Steinbruch vervollständigt
- Im Steinbruch vor der Abbausaison lose Teile am ganzen Hang und an der Abbruchkante entfernt
- Systematische Kontrollen der bestehenden und neuen Gerüste durchgeführt
- Ersatz des Aufzugs in der vorderen Werkstatt. Einfachere und sicherere Handhabung bei grösseren Einsatzmöglichkeiten
- Anschaffung einer mobilen Entstaubungsanlage für den Einsatz am Münster
- Verlängerung der Arme der Staubabsauganlage in der hinteren Werkstatt, um eine optimale Absaugung zu gewährleisten
- Die Notfallorganisation verfeinert und die Notfallkisten aufgefüllt
- Diverse Anpassarbeiten, wie Auffangwannen etc. (MM)

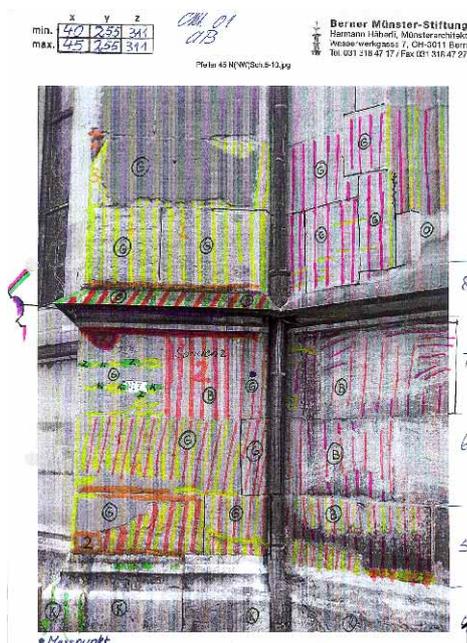
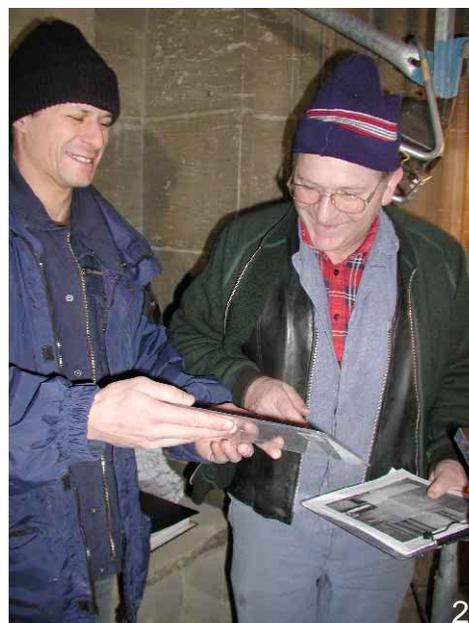
1 Referenzflächen im Sockelbereich

2 Besprechung am Bau

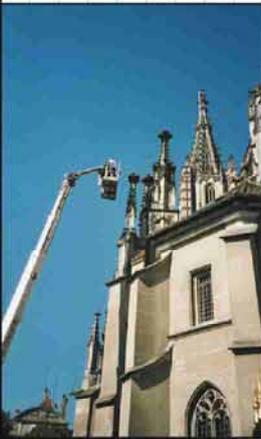
Periodische Kontrollgänge
Kontrollgang aussen 11./12.09.00:
Rundum nahe heran mit Hebebühne

«Instant-Dokumentation» Grobzustand
Eintrag in digitale Bildvorlagen direkt vor Ort.

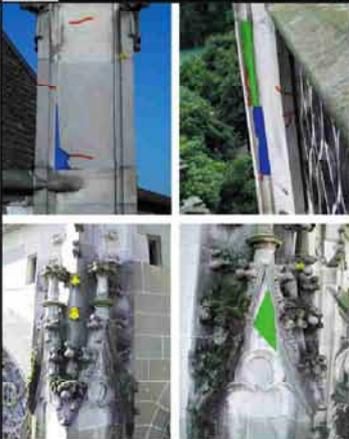
Fliese Abplatzungen Verwittert Absetzungen Fugen sandig / Schiefelagen
Bernor Münster, Kontrollgang Chorflügel 11. und 12. September 2000

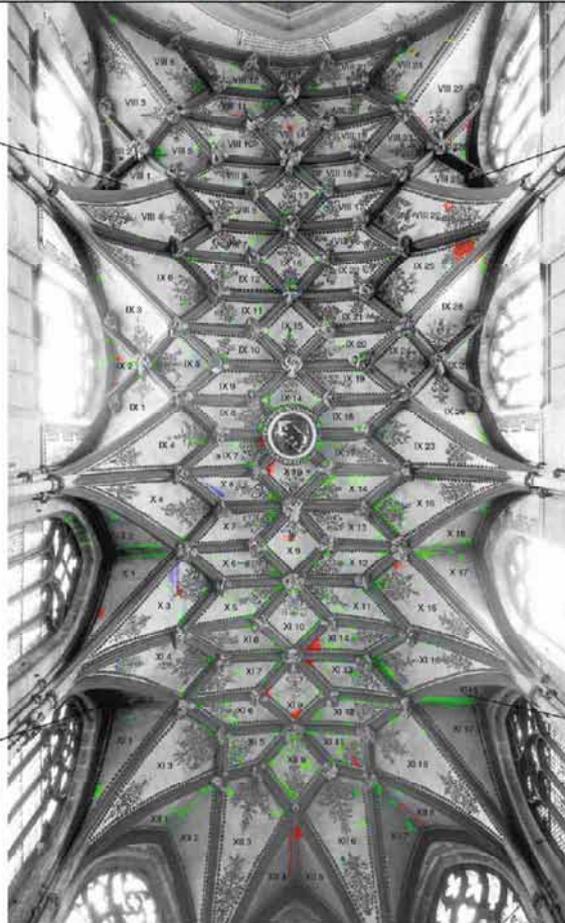
Grobuntersuchung Chorgewölbe, 22. - 27. Februar 2000

- Legende:
- Verputz hohl
 - Verputz lose / abgestossen
 - Fugen unten leicht offen
 - Aber Flick

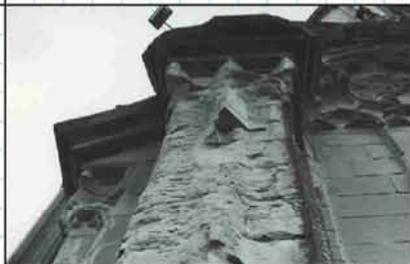
Extreme Verwitterung
Stark verwitterte Turmfassade West gross-
teils bereits 1849 schon einmal erneuert!
