Grobzustandskontrolle und Sicherung aussen

Turmhelm

Tätigkeitsbericht 2001
Berner Münster-Stiftung

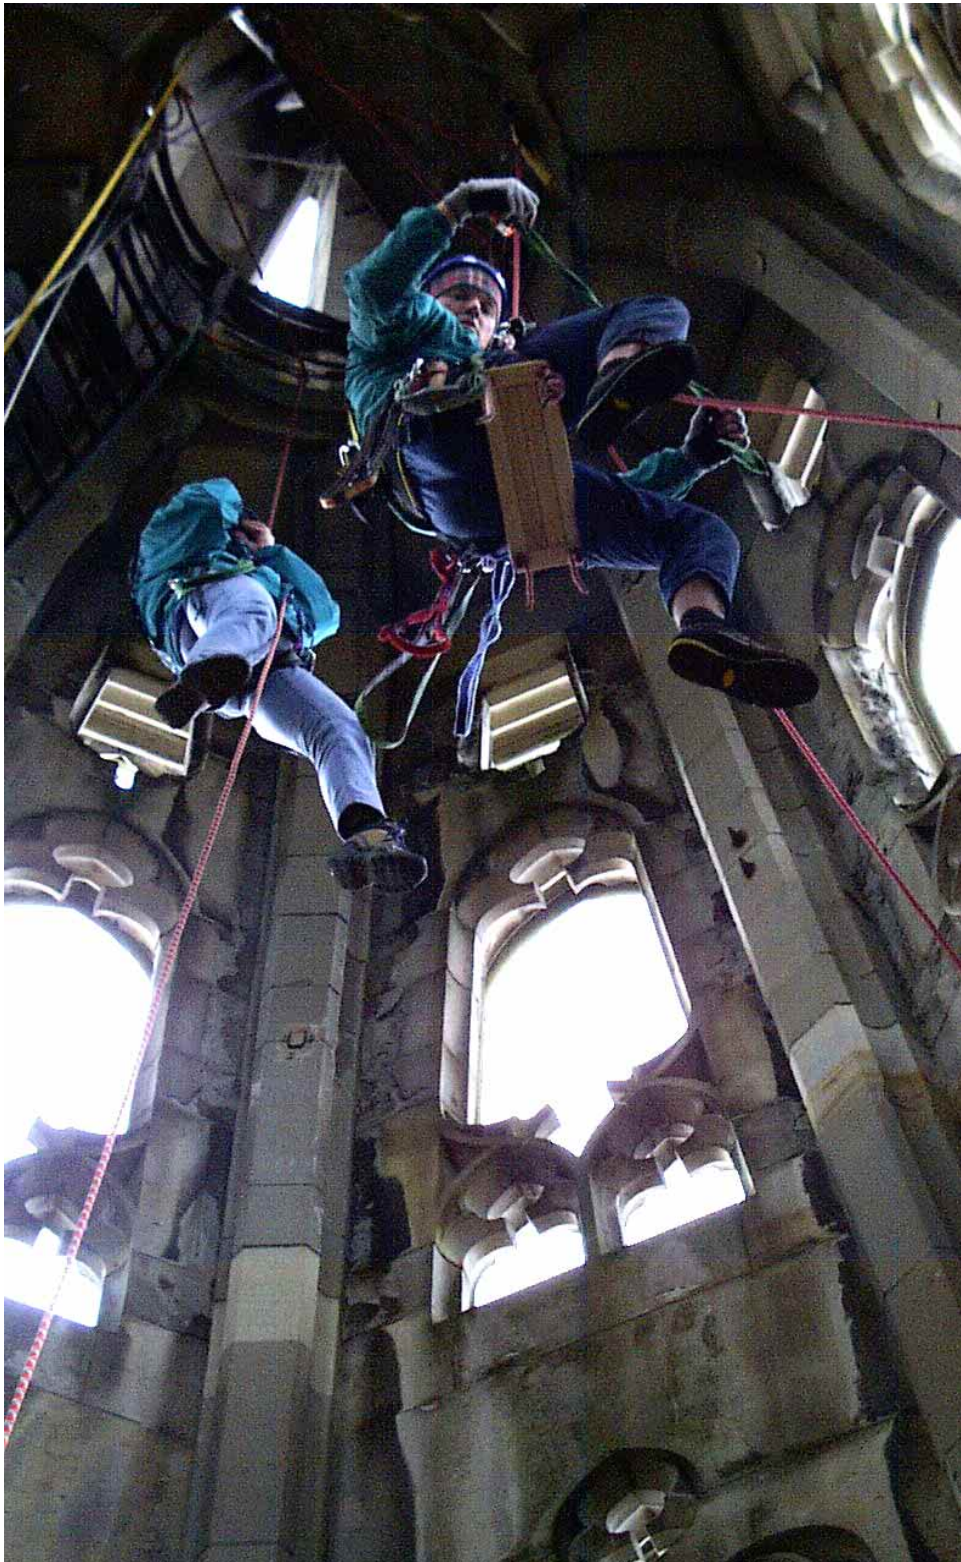
Kontrolle des Turmhelms, installieren der Seile

Bauteile (Masswerke und Krabben) aus Obernkirchener Sandstein sind in gutem Zustand. Bauteile aus Ostschweizer Sandstein weisen zum Teil Schalenbildung auf. Die Krabben sind, bis auf eine Ausnahme, in gutem Zustand. Aussen, vor allem auf der Wetterseite, sind viele Fugen stark offen, z.T. mit erheblichem biogenem Bewuchs (Moose, Flechten). Im obersten Teil des Helms ist auf allen Seiten ein Riss (Erdbeben 1946) mit alten Mörtelflicken sichtbar.

Sofortmassnahmen drängen sich nicht auf, die offenen Fugen sollten aber demnächst saniert werden. (MM)

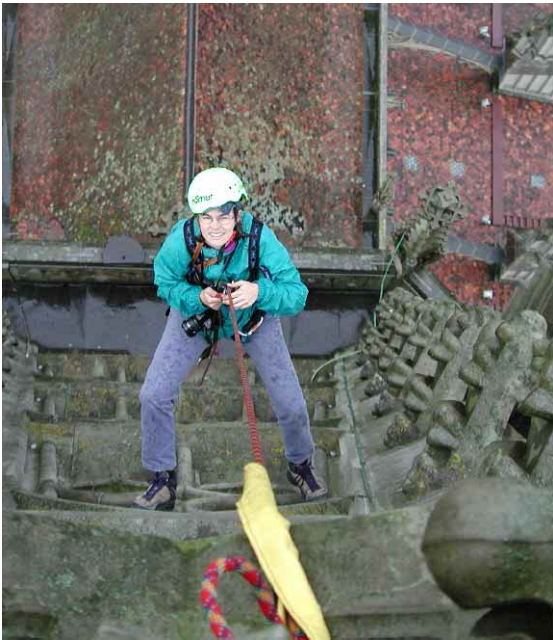
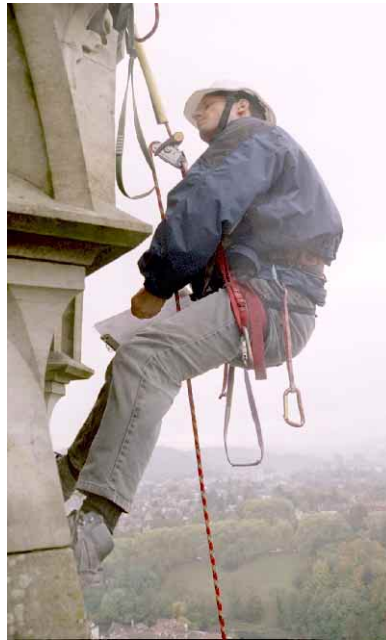
1 Abbröckeln des Sandsteins im Turminnern

2 Schalenbildung im Ostschweizer Sandstein

3 Offene Fugen auf der Westseite

4 Riss im obersten Teil des Helms

5 Offene Fugen, zum Teil mit Moos bewachsen

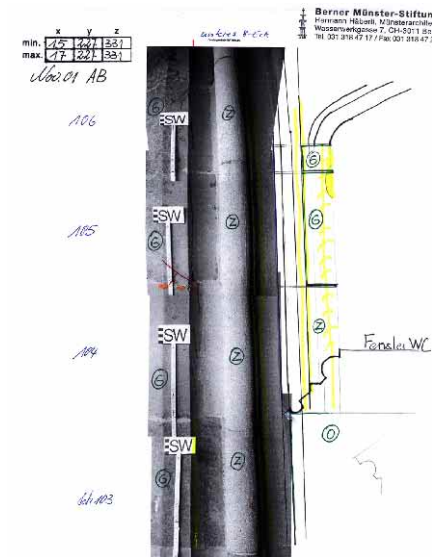
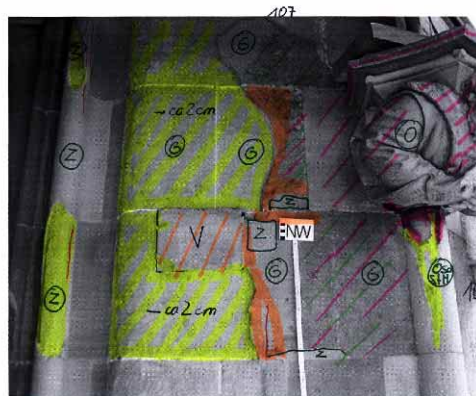
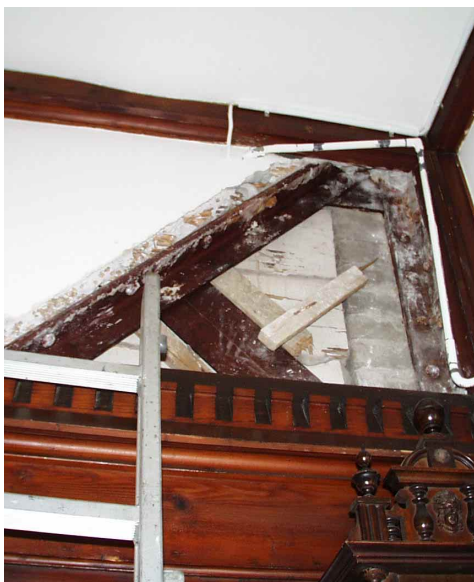
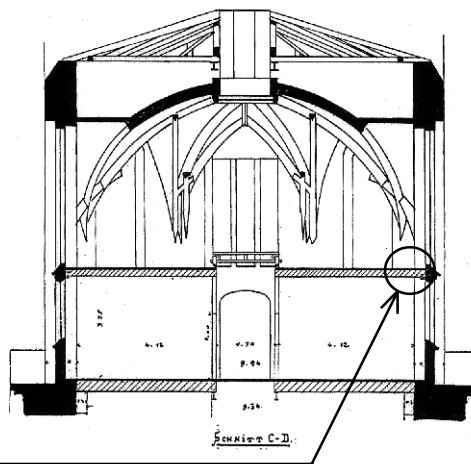
Unteres Turmachteck West

Kartierung des Zustandes

Sondierung
Fachwerkträger über
Turmwartwohnung

Boden und Decke der
Turmwartwohnung:
betoniertes Gewölbe
zwischen Eisenträgern,
Betonstärke 14 cm

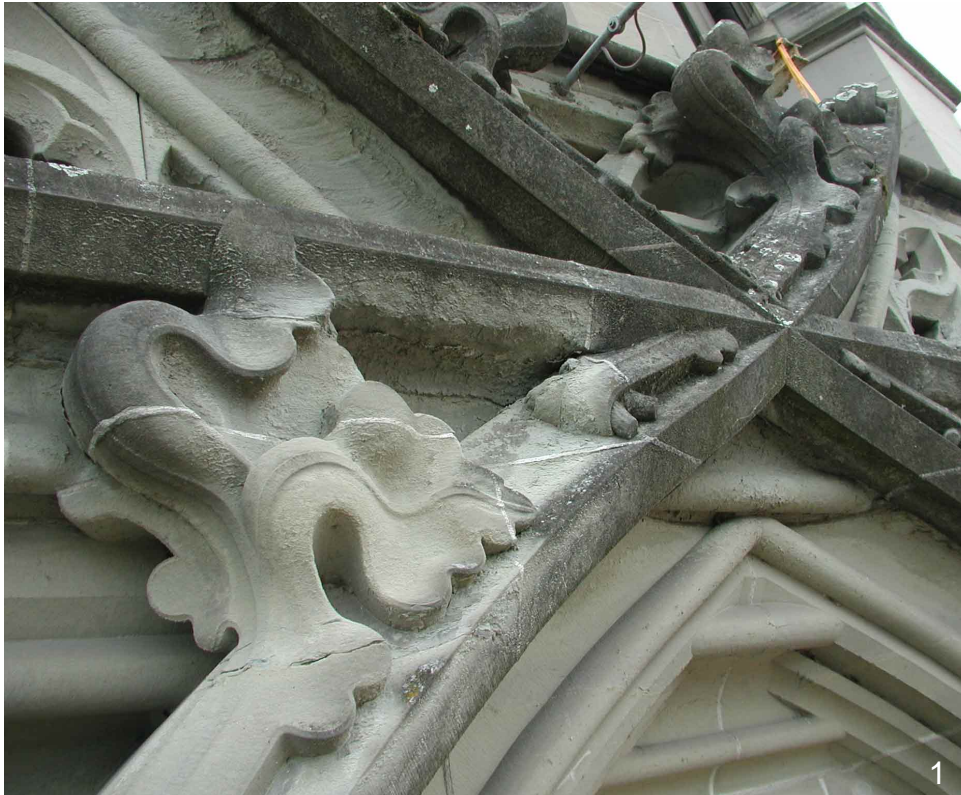
Oberes Turmviereck Ost und Nord

Zustand Ostseite erneuert 1964/65

- 1 An vorstehenden Bauteilen starke Abwitterung, besonders in den beschatteten Ausdunstungszonen

- 2 Abdachung von oben
- 3 und von unten!

- 4 Biogener Bewuchs an wasserführenden Stellen hält den Stein noch länger nass und kann die Schadensbildung beschleunigen

- 5 Schäden durch Feuchtigkeitstransport

Brüstungen konservieren und gegen weitere Wassereinwirkungen schützen. Anschliessend Abdachungen und grosses Kranzprofil reinigen und konservieren. (HH)

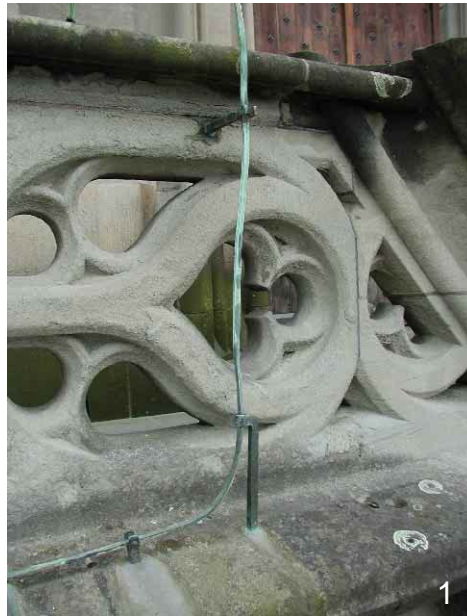
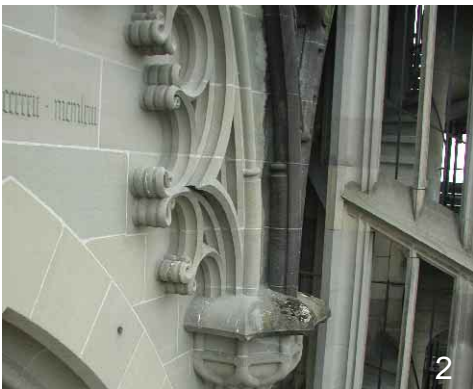
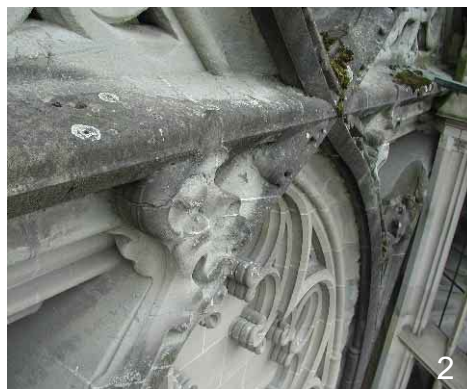
Oberes Turmviereck Ost und Nord

Die 1970/71 renovierte Südfassade zeigt von oben im Brüstungs- und Abschlussgesimsbereich ebenfalls Spannungsrisse und erstaunliche Witterungsschäden.
