Konservieren und Restaurieren

Tätigkeitsbericht 2001
Berner Münster-Stiftung

Westwerk Eckfiale Süd

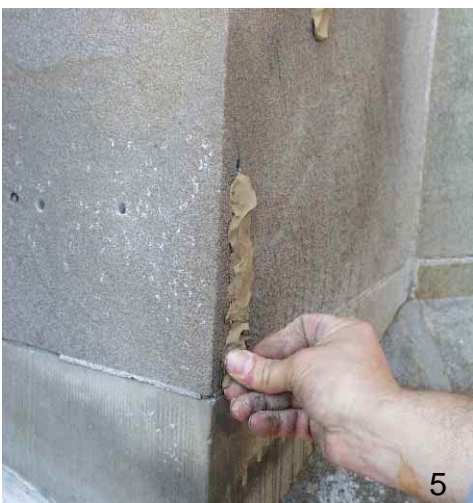
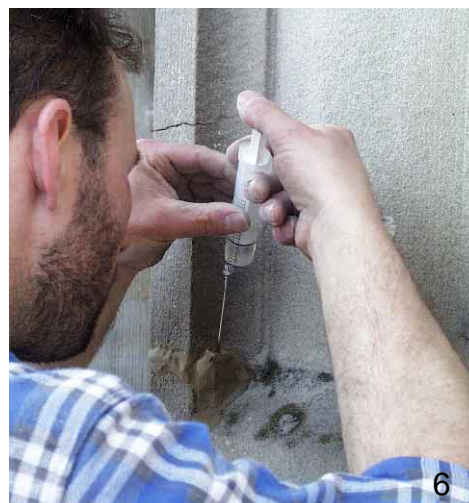
Rissanierung und Hintergiessen von Schalen mittels Acrylharzinjektion:

- 1 Material für Harzinjektion
- 2 Bohrung zum Hinterfüllen einer Abschalung
- 3 Ausblasen der Bohrlöcher
- 4 Prinzipskizzen Harzinjektion
- 5 Abdichten von Rissen mit Ton verhindert das Austreten von Harz und lässt dieses von der Oberfläche zurückstehen, womit ein Überstreichen mit Mörtel als Schutz möglich wird
- 6 Injizieren von Acrylharz
