## Grundlagen

### Schadenskartierung, Dokumentation

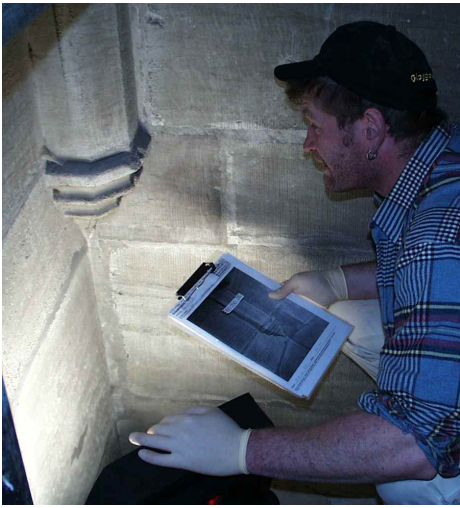
Im Winter 2001/02 wurde die im letzten Jahr entwickelte Schadenskartierung und Verortung erstmals in grossem Umfang am Bau angewendet und getestet. Es wurden kleinere Anpassungen und Ergänzungen vorgenommen, ansonsten hat sich das Kartierungssystem sehr gut bewährt.
