## Konservieren Restaurieren

### Unteres Achteck Westseite

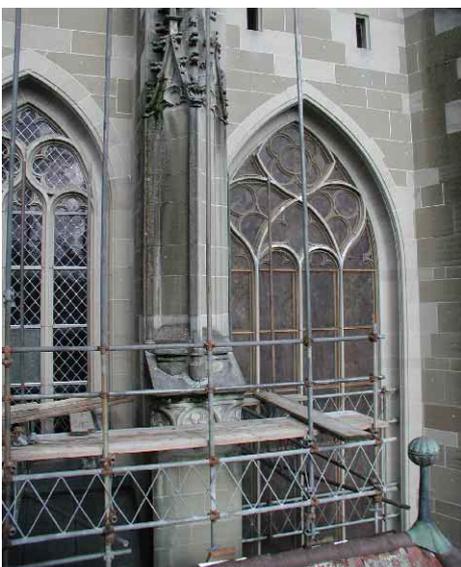
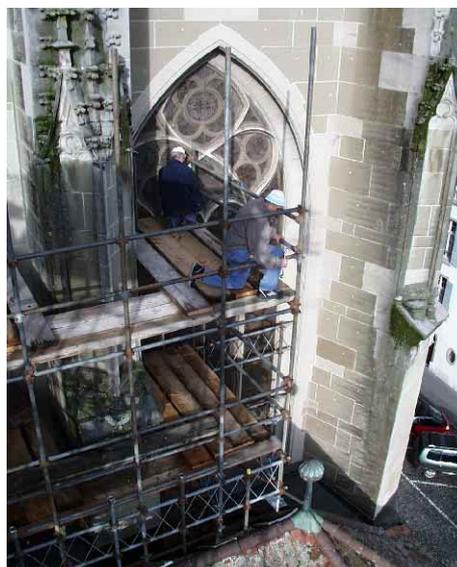
### Pfeiler 105 Südseite

Die Chorpfeiler befinden sich in recht gutem Zustand. Sie wurden letztmals um 1940-45 renoviert, d.h. partiell in Obernkirchener Sandstein ersetzt. Pfeilerfronten vom Kaffgesims und Blendwerk an aufwärts wurden um die Wende vom 19. zum 20. Jh. in Ostschweizer Sandstein ersetzt. Eine Groberfassung des Zustandes ergab im September 2000, dass sich hier vielerorts Risse und Schalenbildung zeigt. Krabben und Kreuzblumen sind zum Teil bereits nicht mehr vorhanden.

Ende 2002 wurde der erste Chorpfeiler der Südseite eingerüstet und so für die Konservierung/Restaurierung im Frühling 2003 vorbereitet.
