## Konservieren Restaurieren

### Westwerk, Eckfiale Süd

Westwerk, Eckfiale Nord, Fiale 1982 ersetzt in Oberkirchener Sandstein, und Eckfiale Süd, Zuger Sandstein, konserviert und restauriert 2001-2002

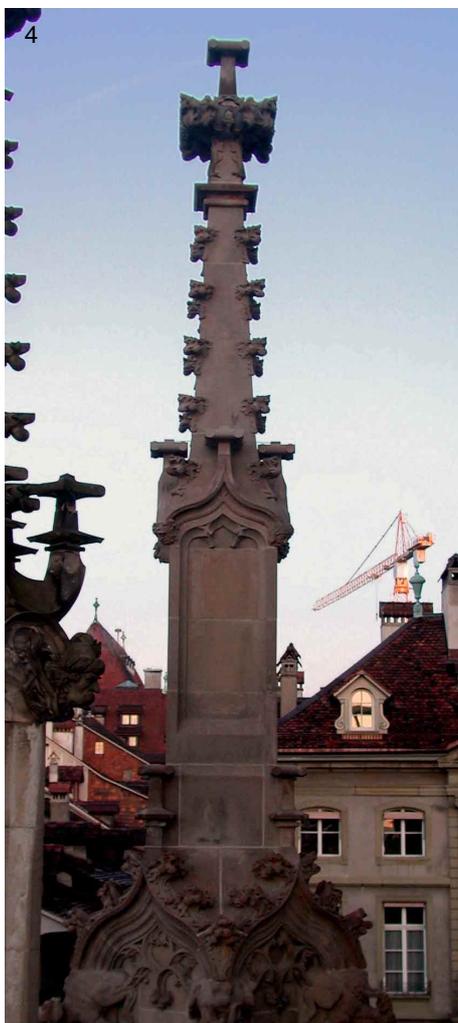
- 1 Die Eckfiale nach ihrem Vollersatz, um 1905/06
- 2 Zustand um 1950: bereits stark verschmutzt, aber alle Teile noch vorhanden
- 3 September 2000, angetroffener Zustand vor der Restaurierung: Krabben am Fialenries (1) stark verwittert oder fehlen. Teile der Fabelwesen sowie die Knäufe am oberen Baldachin (2) fehlen ganz.
- 4 Fiale nach der Konservierung/Restaurierung, Schlusszustand Oktober 2002

Die Fotos dokumentieren, wie die Zeit der Fiale zugesetzt hat:

Wie auch an vielen anderen Stellen am Berner Münster bestand hier grosser Handlungsbedarf, da das Objekt ohne geeignete Konservierungs- und Restaurierungsmassnahmen bald vollständig verwittert und als letzte Möglichkeit nur noch der Totalersatz geblieben wäre.

Nicht zuletzt zu Übungs- und Experimentierzwecken wurde an einigen stark verwitterten Partien der Fiale mit den Restaurierungsarbeiten (Wiederherstellung der Lesbarkeit durch Aufmörtelungen/Reprofilierungen) sehr weit gegangen. So konnten Möglichkeiten und Grenzen der im ungeschützten Aussenbereich für die Münsterbauhütte neuen Arbeitsweise herausgefunden werden.

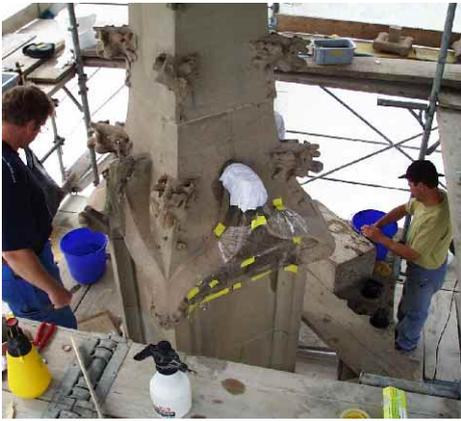
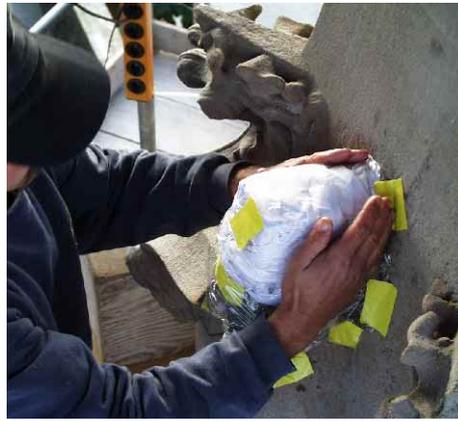
Hund am unteren Baldachin der Eckfiale Süd vor (1) und nach der Restaurierung/Konservierung (2) im Sommer 2002

Zum Schluss wurden die Mörtelflicke wie auch die wenigen mit Naturstein ersetzten Teile mit Mineralfarbe farblich auf die Umgebung abgestimmt. Ähnlich wurde bis vor kurzem auch zum Angleichen von neuem Oberkirchener Sandstein an Berner Sandstein verfahren. Mit der Zeit werden bei möglichst gleicher Oberflächenbeschaffenheit sowohl Mörtelflicke wie auch die Natursteine wieder eine ähnliche Patina ansetzen und von unten auch ohne „Kosmetik“ nicht mehr voneinander zu unterscheiden sein.
