Versuche Experimente

Oberflächen- schutz

Versuchsreihe auf einem
Dach in der Stadt Bern.
Besprechung vor Ort
nach 6 Monaten Laufzeit
(14. März 2003)

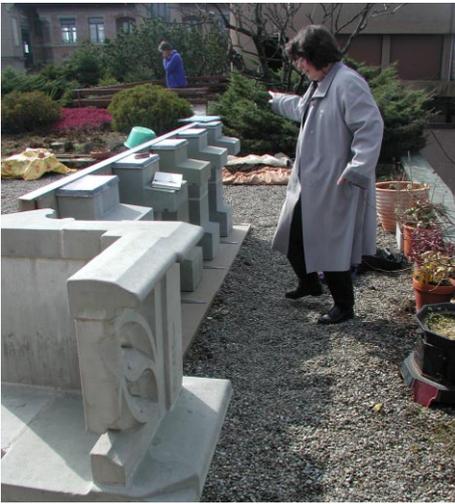
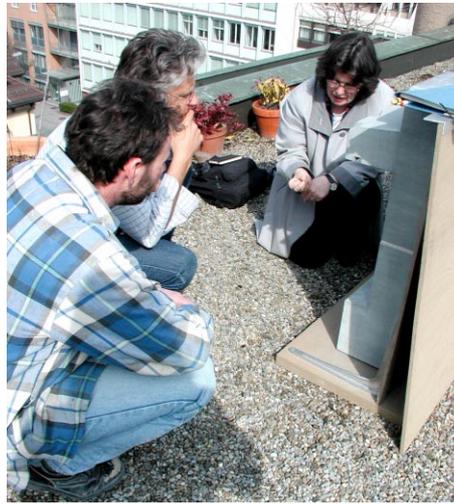
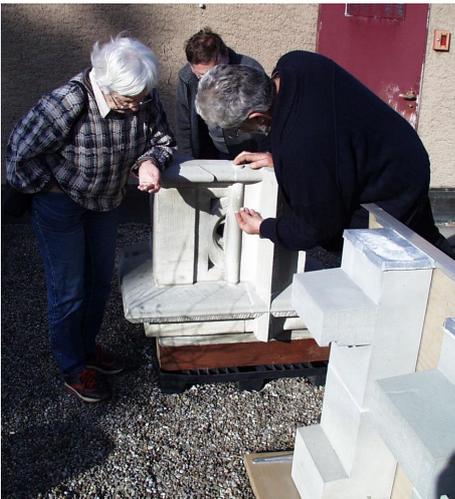
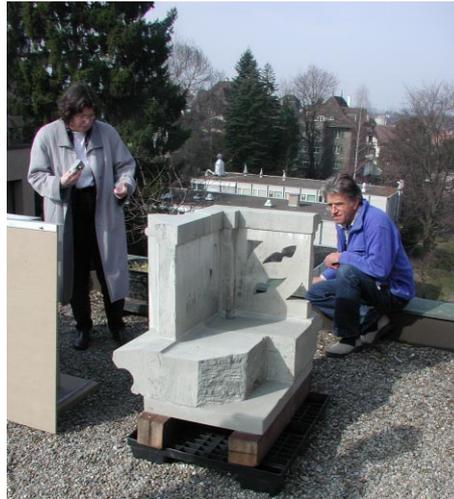
Nach sechs Monaten Bewitterung hat sich der mit Bleiweiss versetzte Halbölstrich am besten bewährt, zeigt er doch weder sichtbare Schäden noch Ausblühungen. Der unbehandelte Prüfkörper sowie der Prüfkörper mit Halböl ohne Zusatz weisen bereits jetzt unschöne Wasserläufe und Ausblühungen auf. Auffallend schlecht hat sich die Fertigschlämme (Kalkschlämme) bewährt, welche schon jetzt stark abgewaschen und fleckig wirken.

Am Spezialkörper, einem alten Modell für ein Brüstungsmasswerk, zeigte sich bereits nach sechs Monaten eine erstaunliche Schadensentwicklung. Salze bilden mehrere Millimeter dicke, krustenähnlich aufgeworfene Beläge. Die Art der Ausblühungen sowie der bereits nach so kurzer Zeit fortgeschrittene Zerfall des Werkstückes legen die Vermutung nahe, dass der Stein vor der Behandlung bereits mit unbekanntem Substanzen in Berührung gekommen ist. Da die ca. dreissigjährige Vorgeschichte des Stückes nicht rekonstruiert werden konnte, wurde der Prüfkörper aus der Versuchsreihe ausgeschlossen.

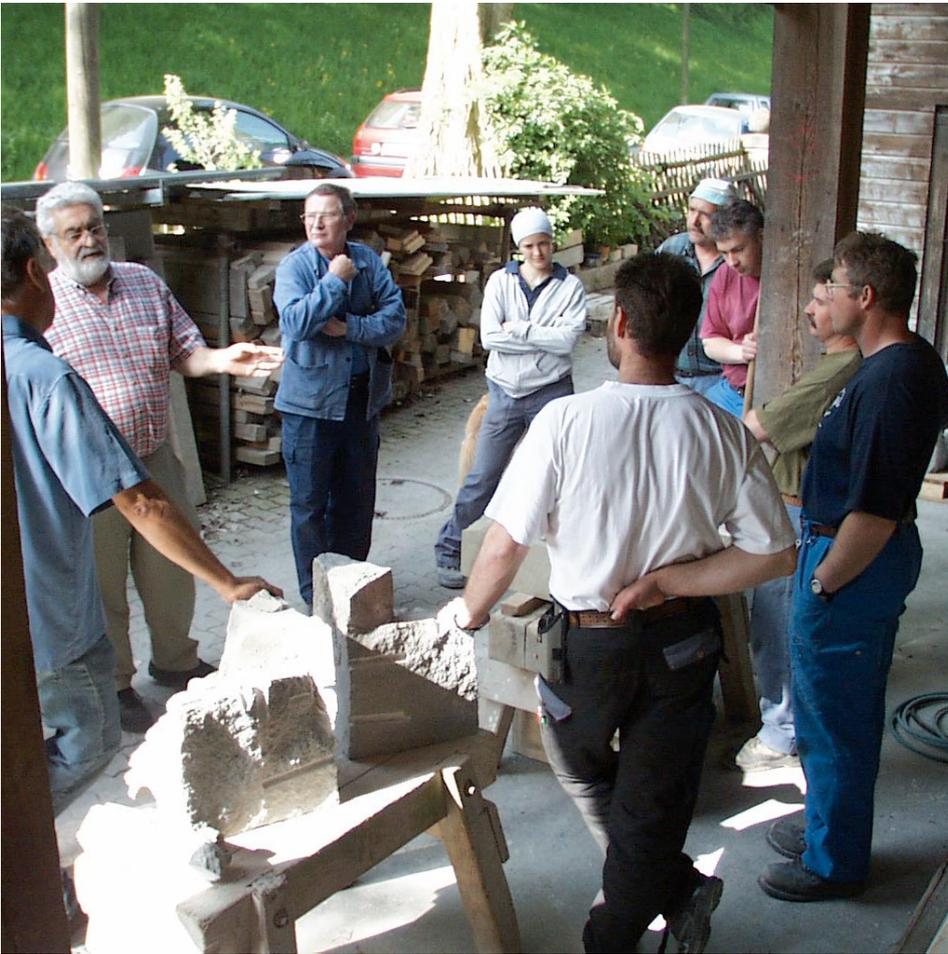
Münsterbauhütte,
Versuche mit Acrylharz-
injektionen unter Anleitung
von Andreas Walser,
7. Mai 2003

Für die Versuche wurden die am Chorstrebepeiler 105 ausgebauten schadhaften Werkstücke verwendet. Unter Anleitung von Andreas Walser wurde in der Werkstatt zuerst noch einmal das Vergiessen von Rissen und Schalen mit Acrylharz geübt. Die Probestücke wurden anschliessend aufgefräst. Dabei zeigte sich, dass das Harz bis in kleinste Risse eingedrungen war und auch sehr lockere Zonen ohne Probleme überbrückte. Sämtliche aufgefrästen Schalen und Risse waren perfekt vergossen, wobei dank Lücken in der Acrylharzschicht auch die Dampfdiffusionsfähigkeit gewährleistet war.

- 1 Vergiessen von Rissen an Probestücken
- 2 Fertig vergossener Riss
- 3 Auffräsen der Werkstücke nach dem Austrocknen des Harzes

Auf den Detailaufnahmen der aufgefrästen Probestücke ist das Fließverhalten des Acrylharzes gut ersichtlich. Das Harz dringt bis in feinste Haarrisse ein und überbrückt auch sehr lockere Zonen.
